**Resolución Presidencia Junta Comuna**

**Referencia:** S/ Autorización de extracciones (EX-2023- 00502616-GCABA-COMUNA 5)

GOBIERNO DE LA CIUDAD AUTONOMA DE BUENOS AIRES  
SECRETARIA DE GESTION COMUNAL Y ATENCION CIUDADANA  
COMUNA N° 5 (BOEDO-ALMAGRO)

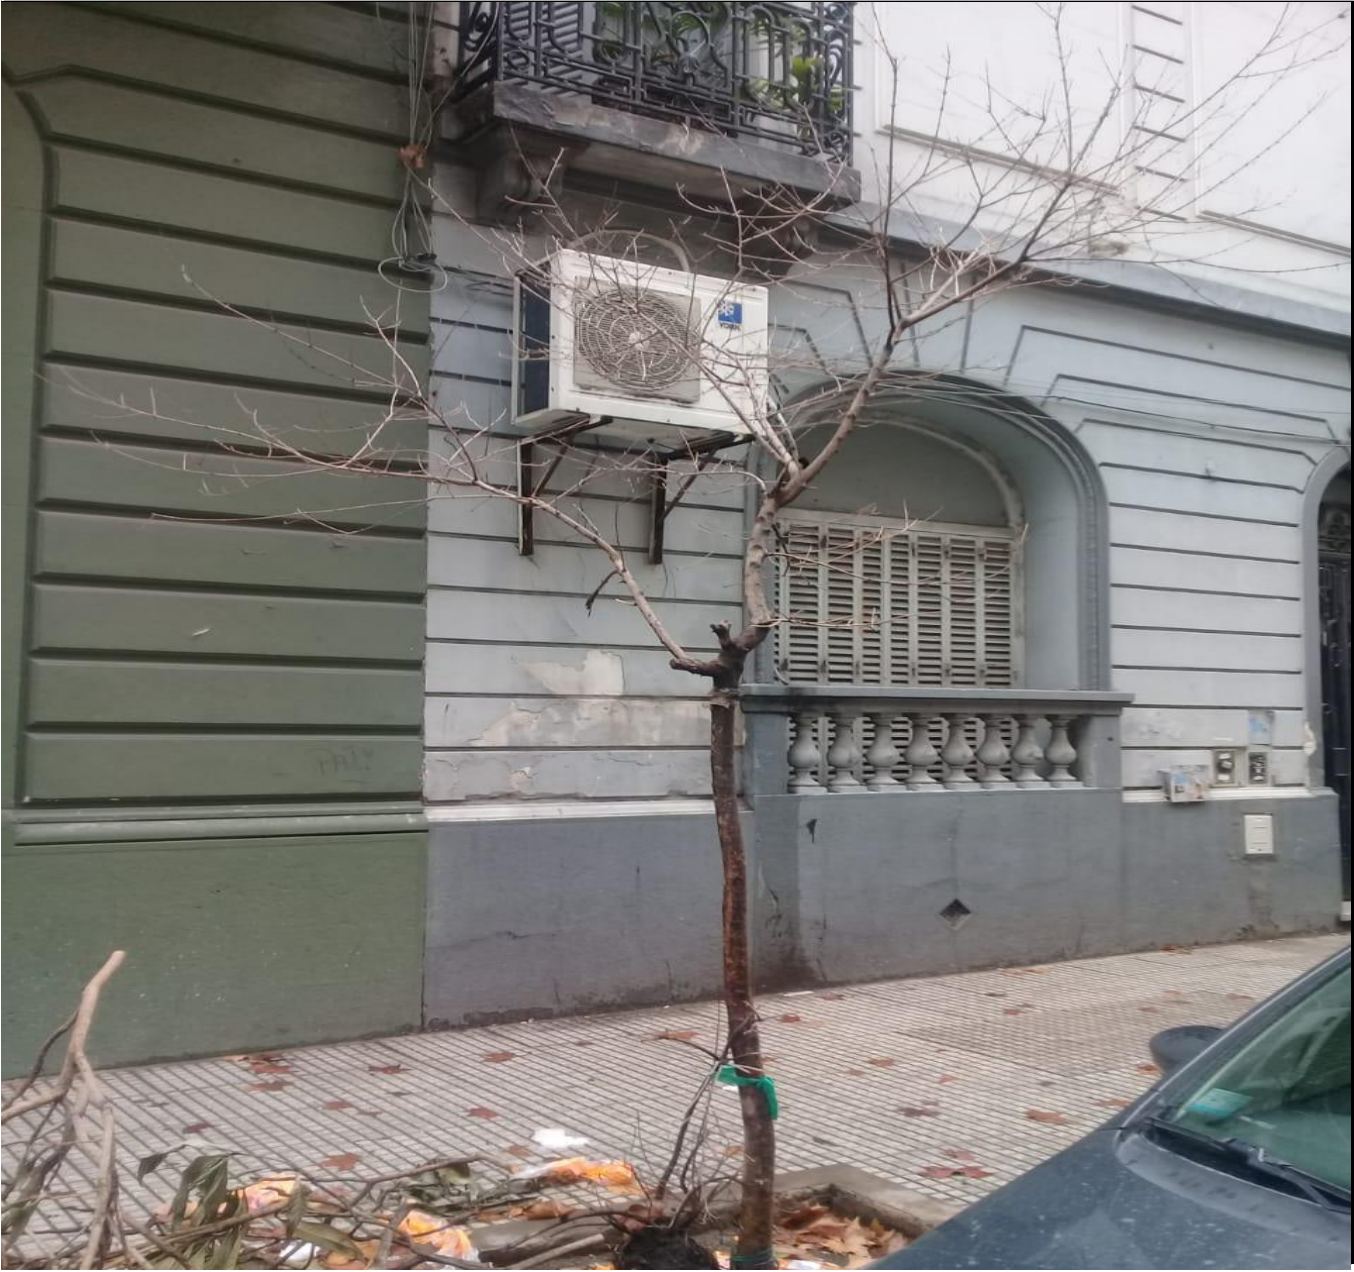
| ARBOL SECO | X |

| FUSTE | DESCORTEZAMIENTO SUPERFICIAL/ PROFUNDO | | | | X |

| | SECAS/SECAS EN LAS PUNTAS | X |

| | DEFOLIACION TOTAL/PARCIAL | X |

Arbol seco, reemplazar.

| EXTRACCION: | X |

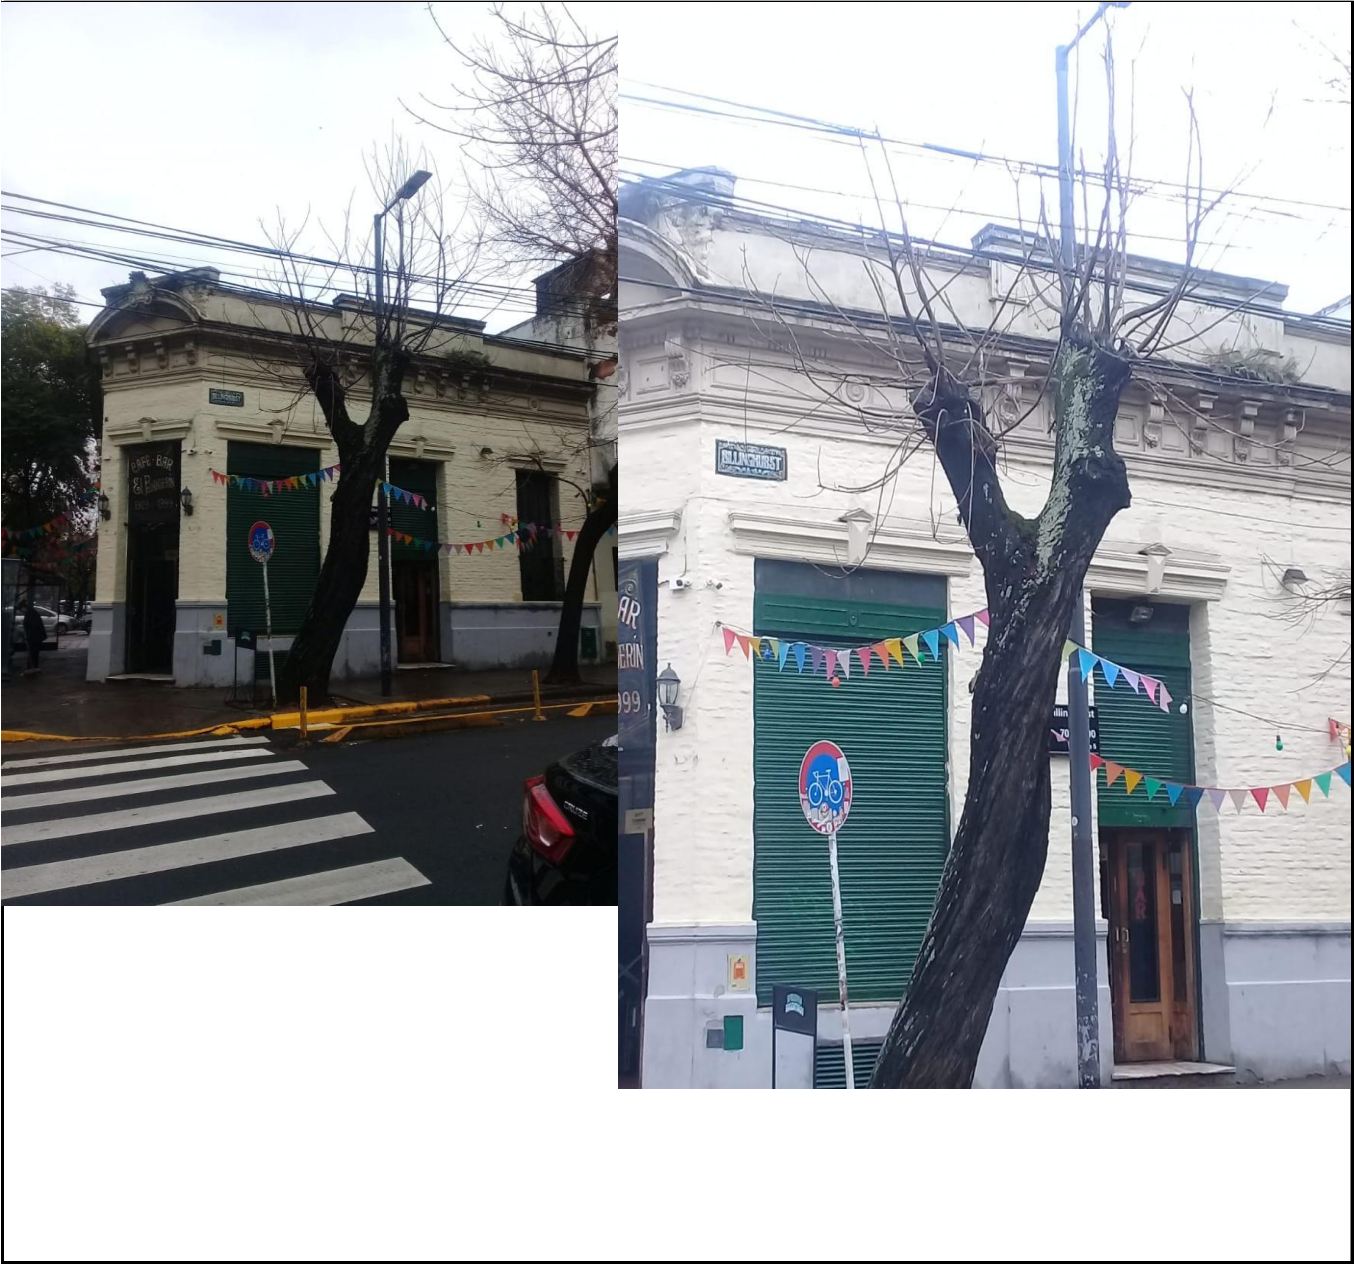
| ARBOL SECO | X |

| | SIGNOS DE TALADRO | | | | X |

Arbol seco, reemplazar.

| EXTRACCION: | X |

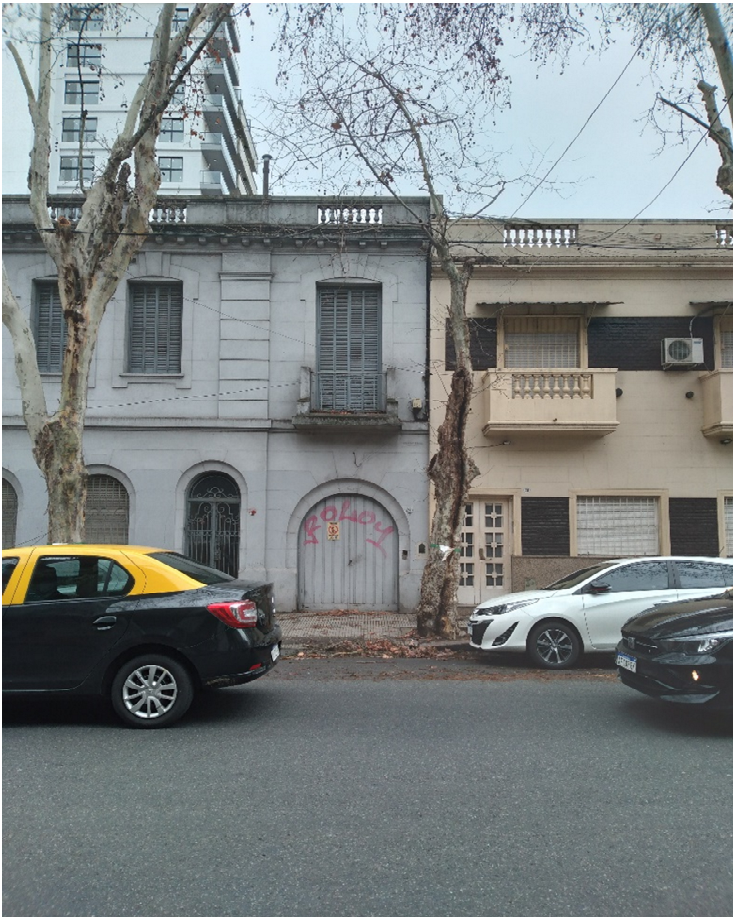
| FUSTE | DESCORTEZAMIENTO SUPERFICIAL/ PROFUNDO | | | | Profundo |
| | GRANDES | | x | x | |

| RAMAS | CON CAVIDADES/ TUMORES O CANCROS | Cancros |

| <p>Árbol con cavidades en base y fuste. Presencia de cancos. Parece haber sido descopado hace mucho tiempo. Se recomienda su extracción</p> |

| EXTRACCION: | x |

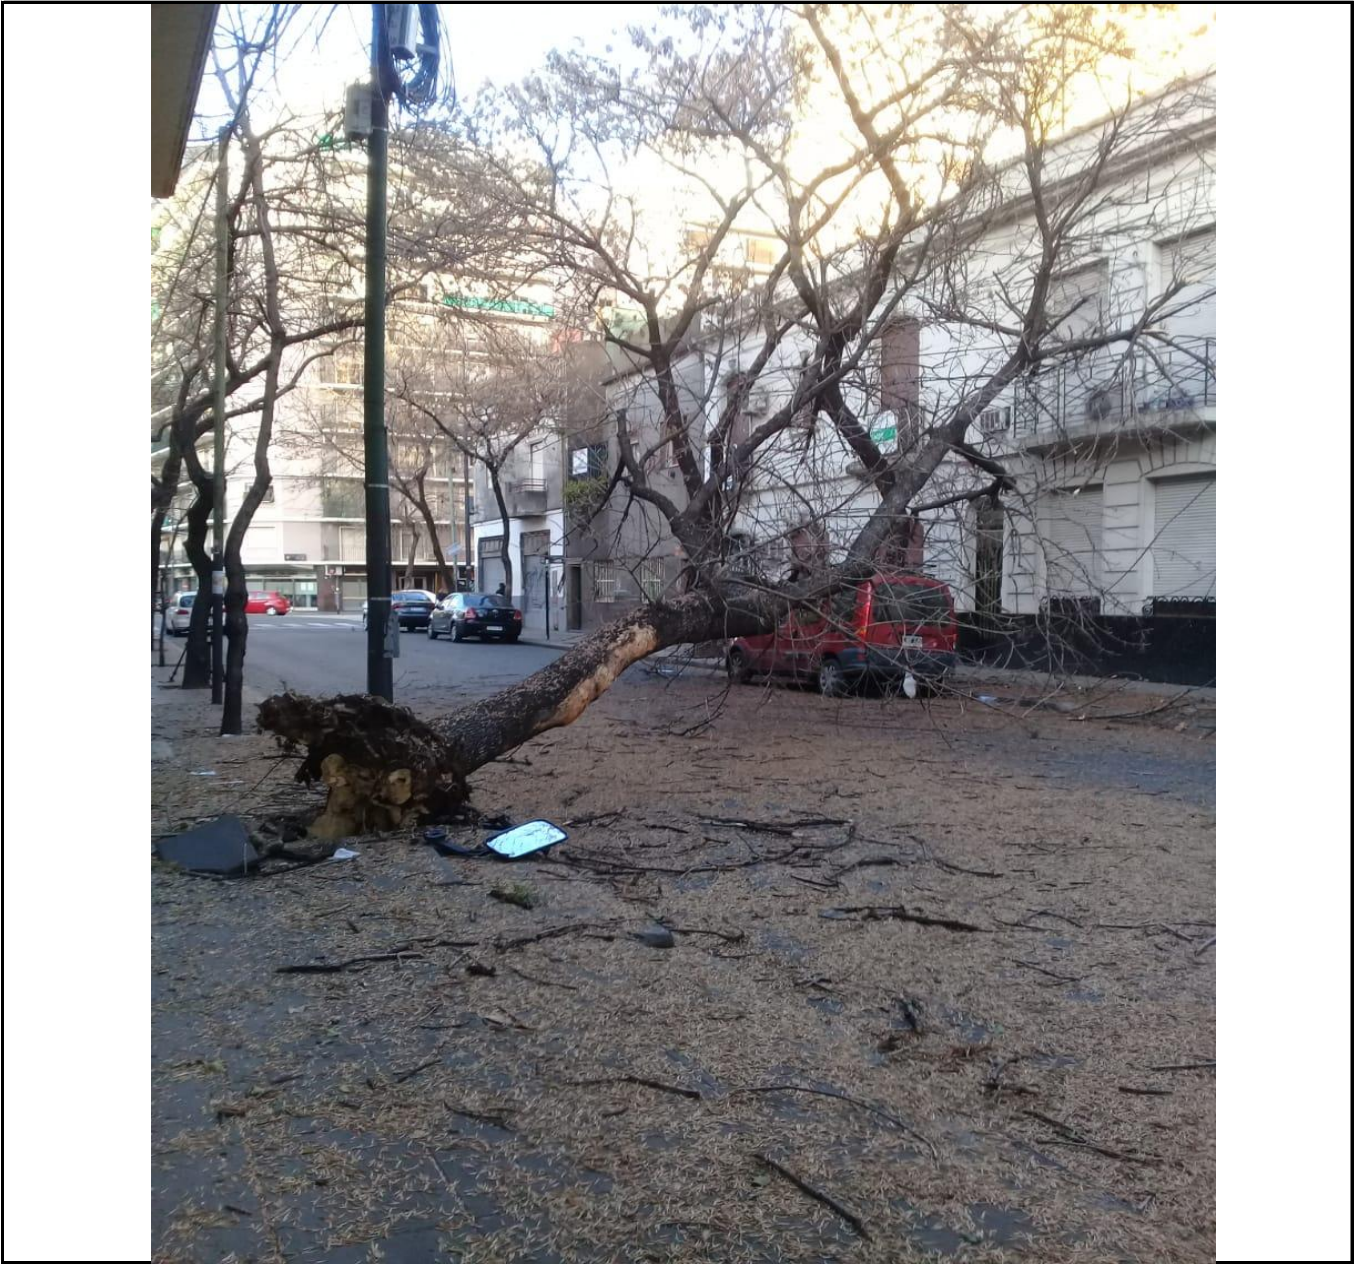
Ejemplar caído, embestido por un vehículo de gran porte. Retiro

| EXTRACCION: | X |

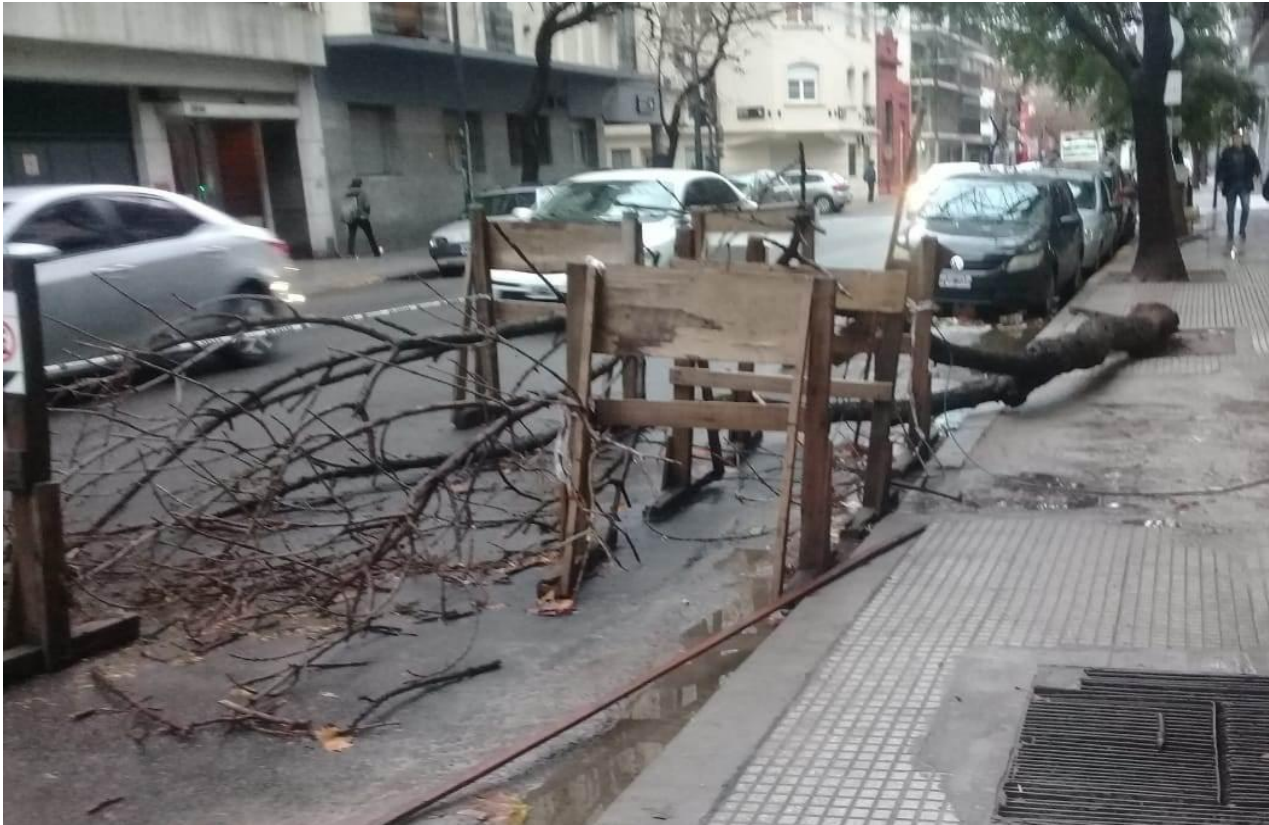
Arbol caído

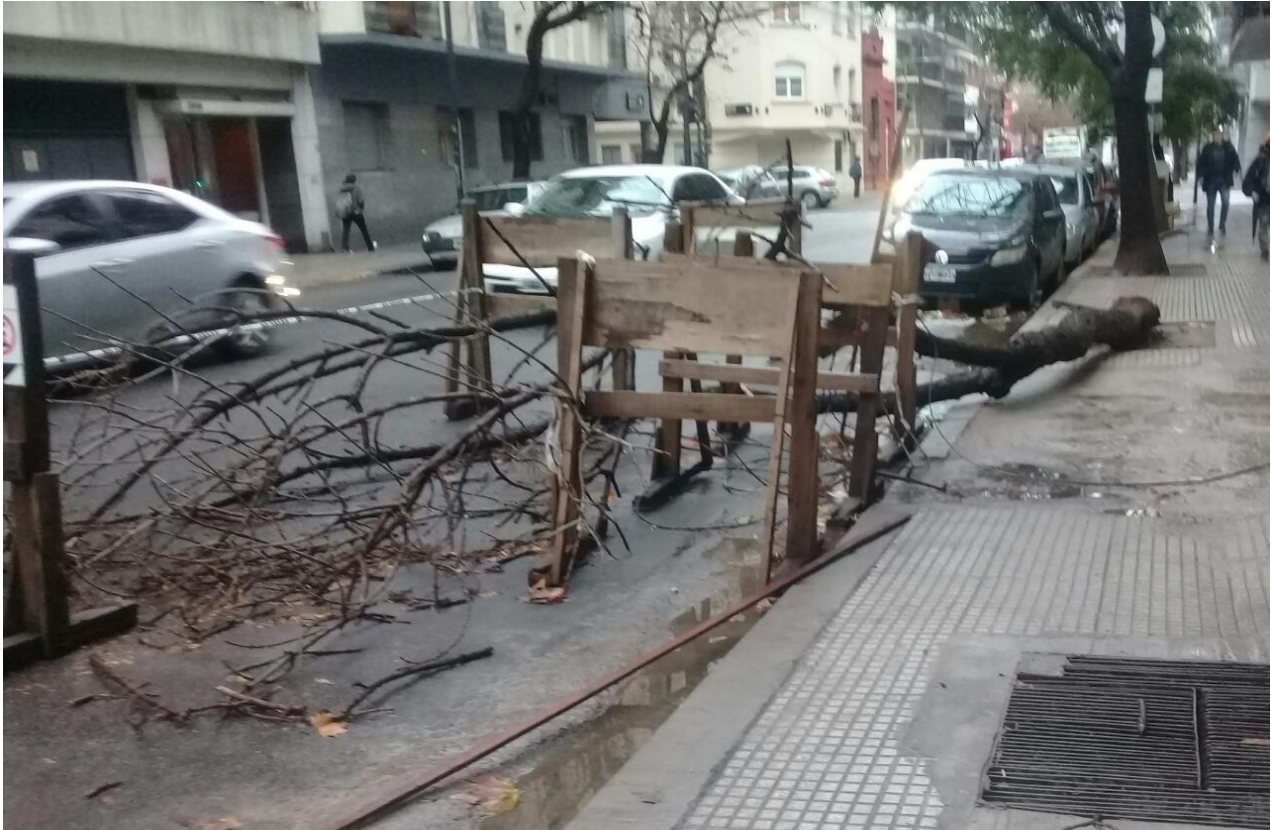
Retiro de árbol caído. Reemplazar.

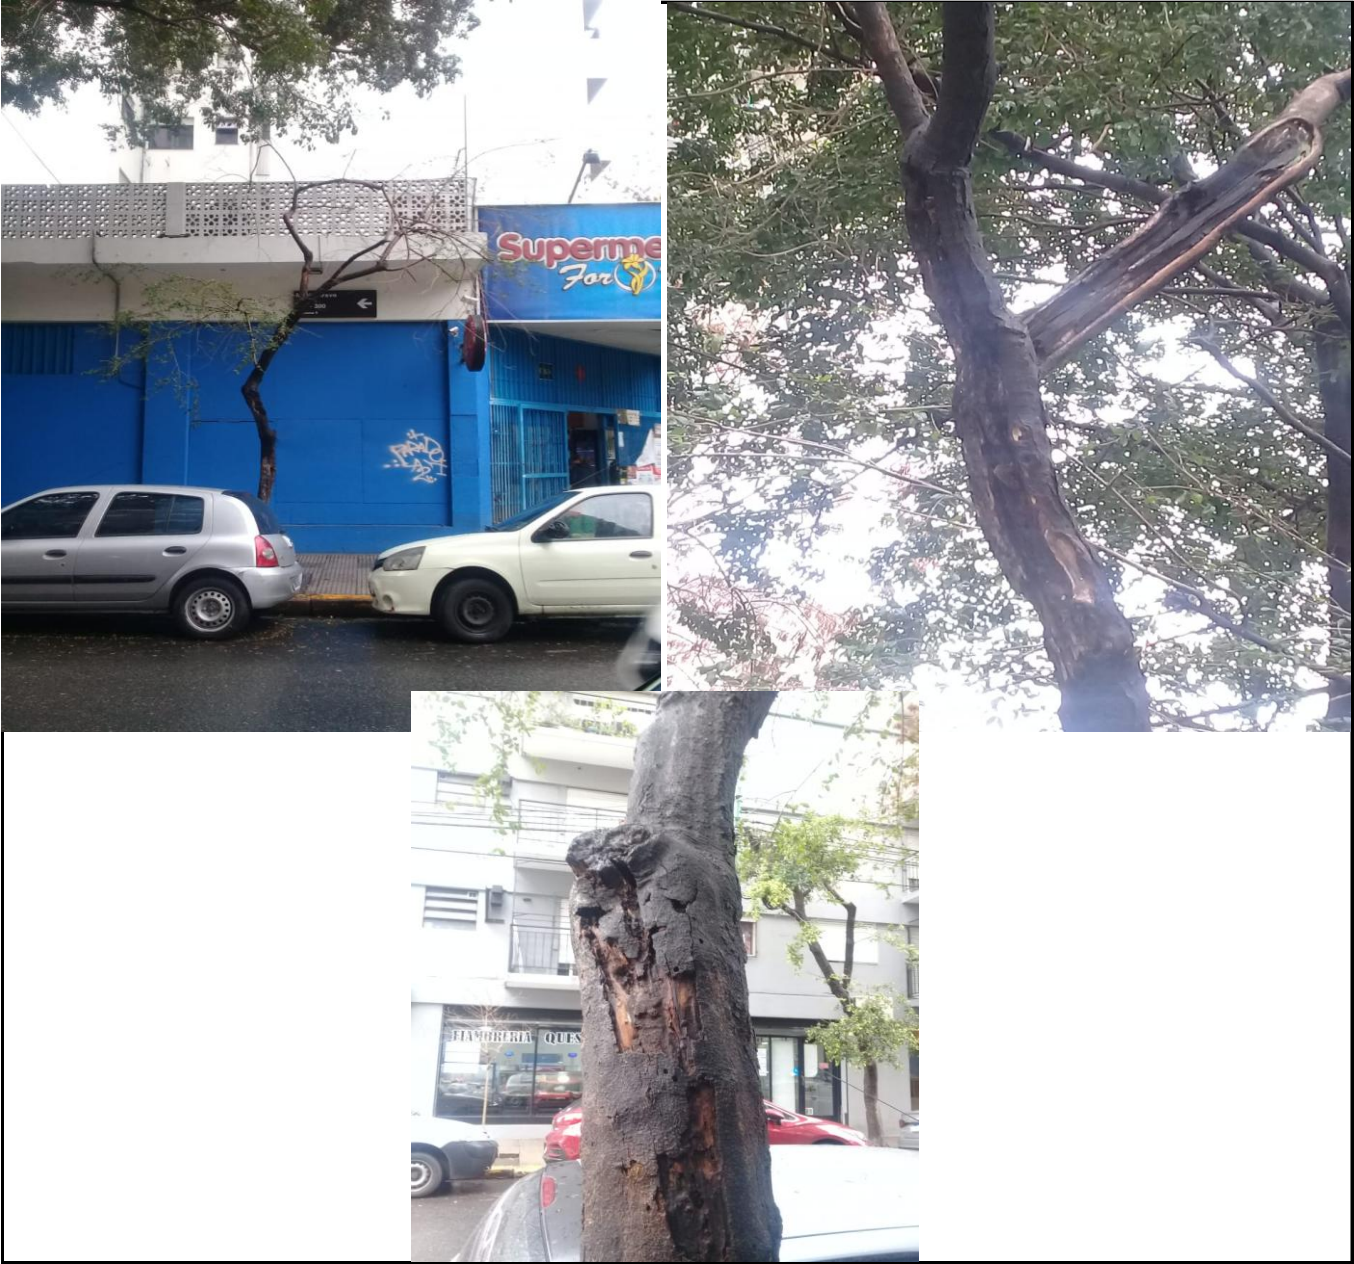
Arbusto semiseco, con duramen expuesto atacado con taladrillo. Copa desbalanceada. Caries en ramas de la copa y parte del fuste. Pared remanente delgada. Reemplazar.

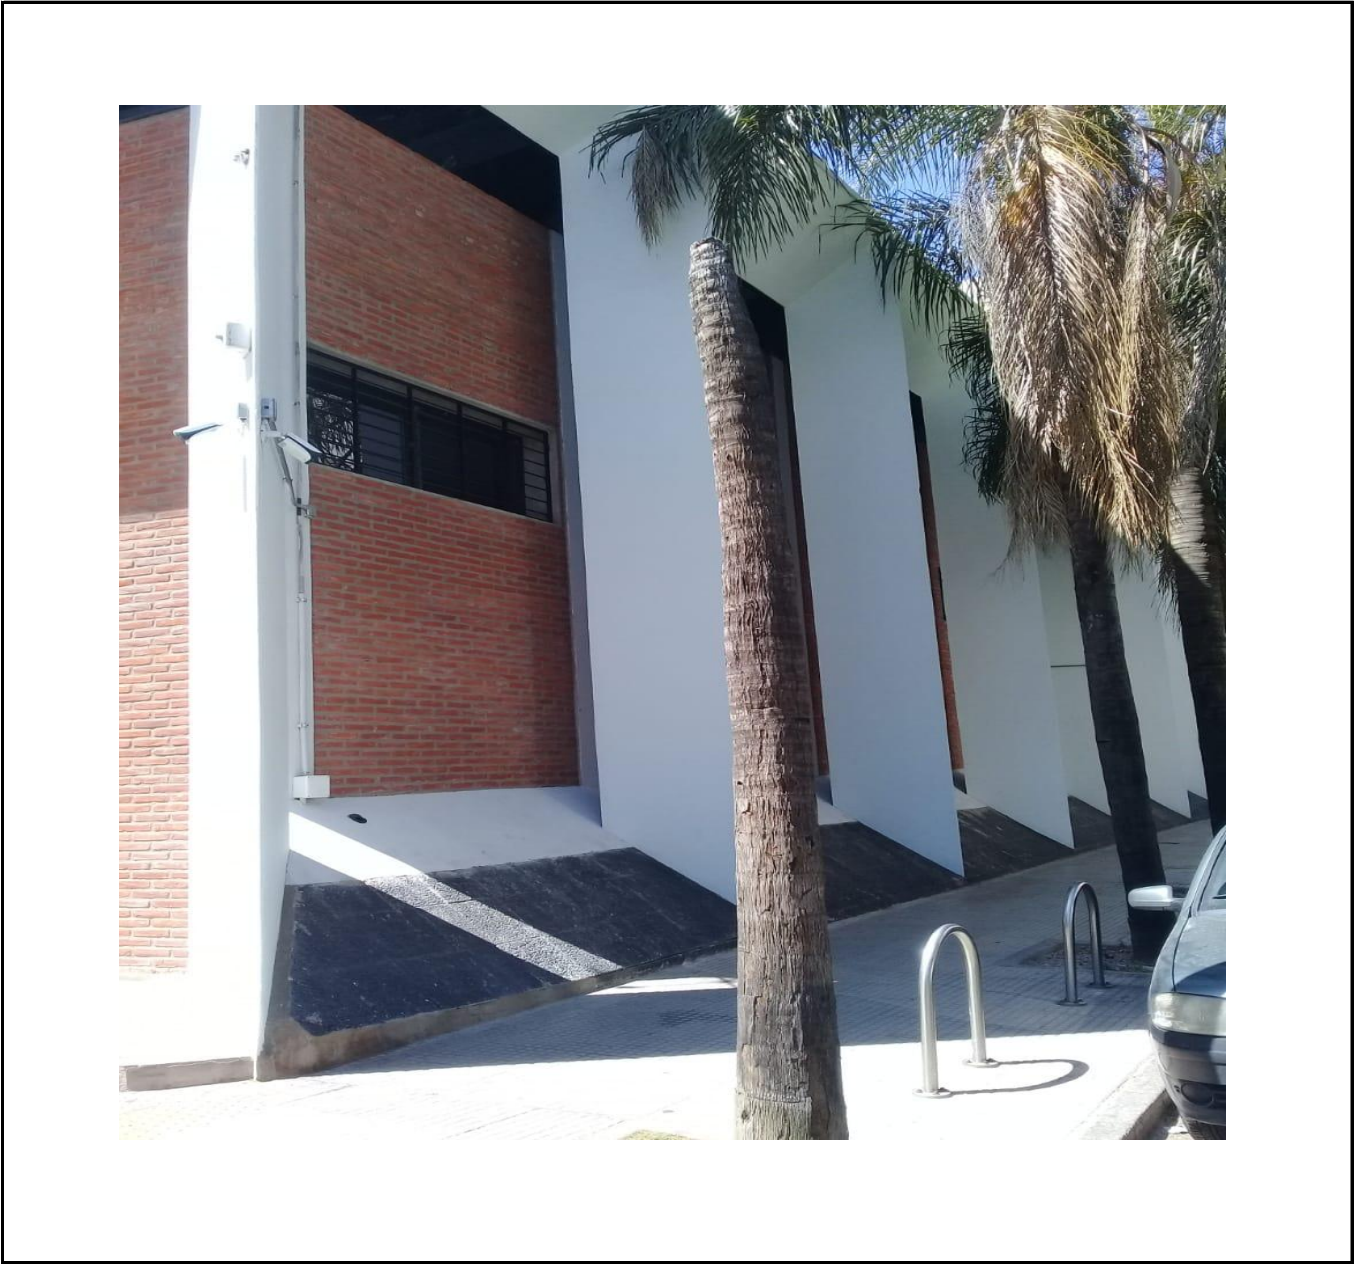
Esquina Corrientes. Palmera seca. Reemplazar

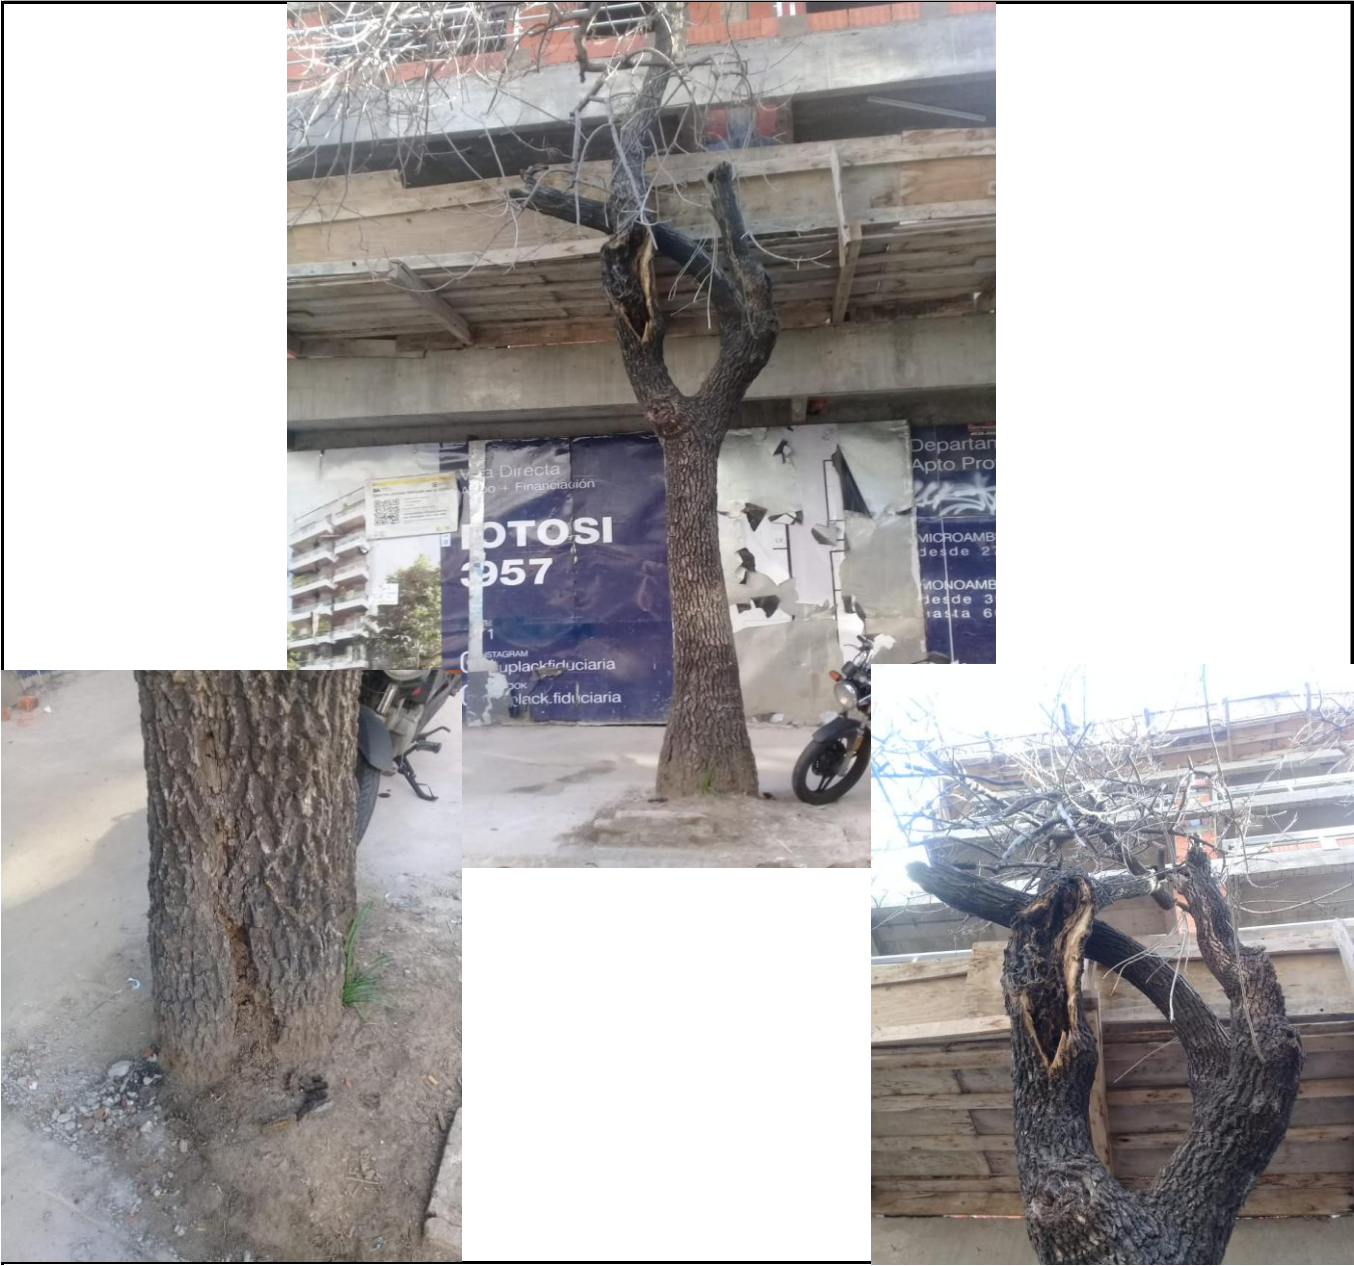
Ejemplar con ramas quebradas, podredumbre en tronco, cavidad en la base de la copa, golpes. Mal estado general. Reemplazar.

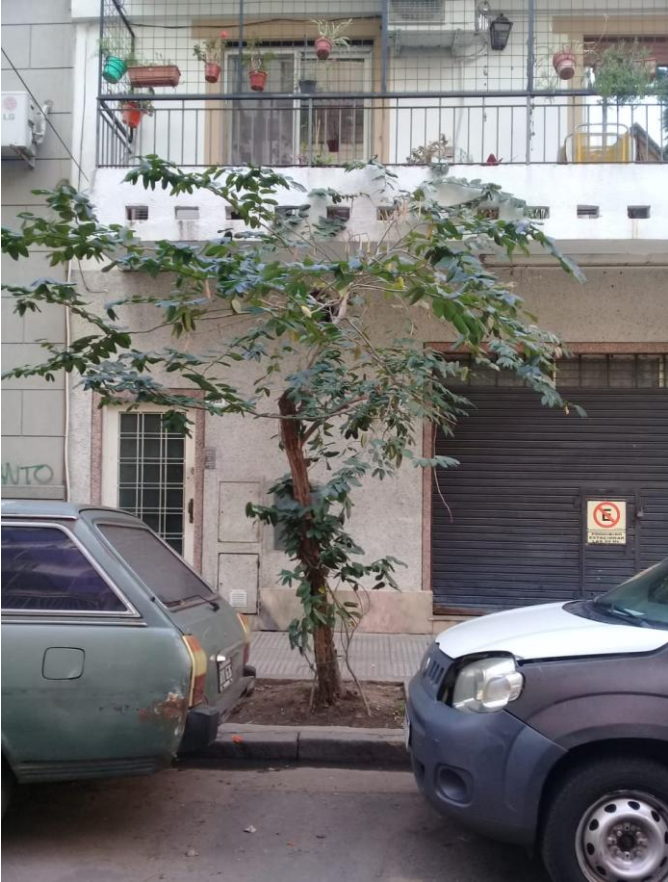
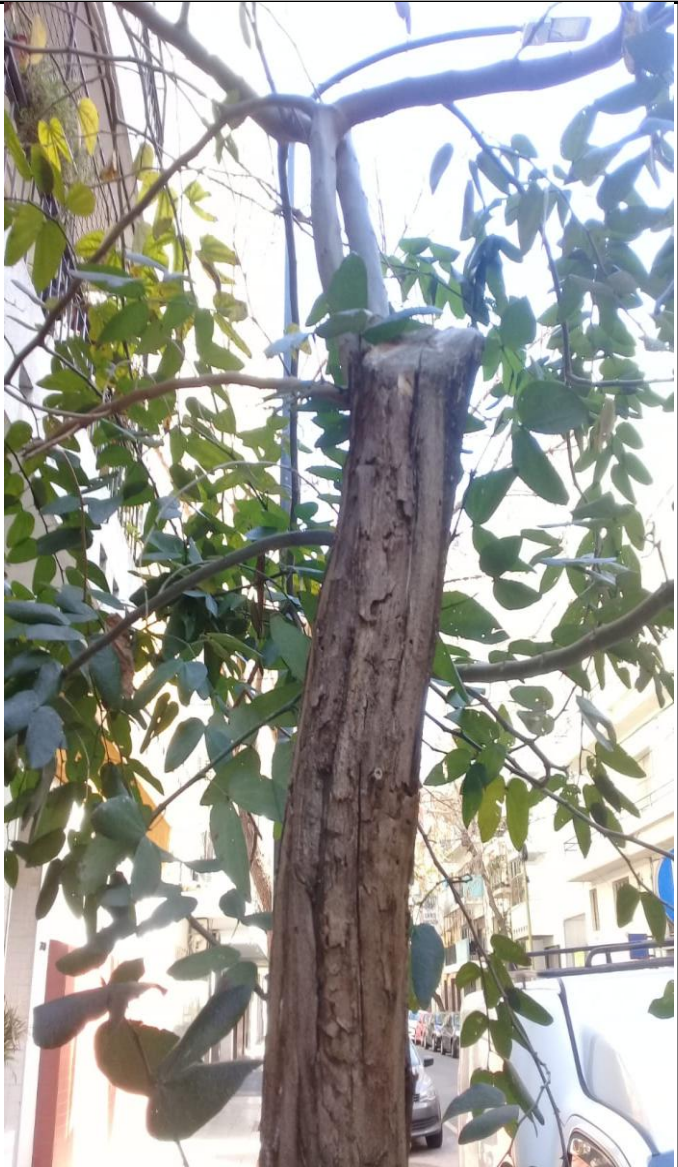
Arbol que presenta duramen expuesto, con signos de ataque de taladrillo, caries longitudinal en todo el fuste, copa desbalanceada. Reemplazar

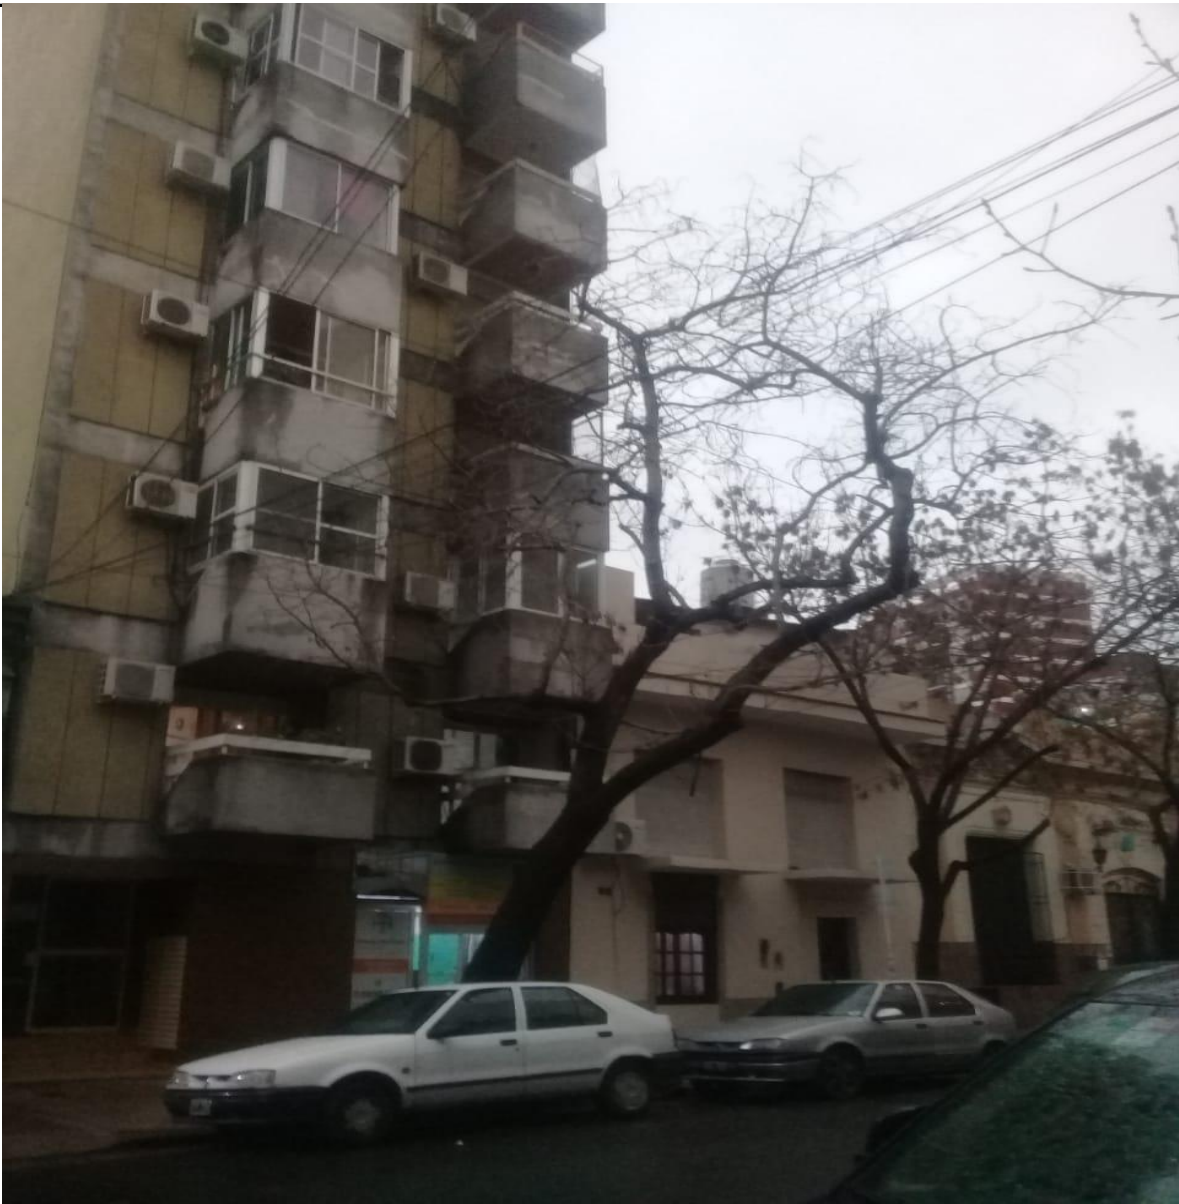
Gran ejemplar seco. Reemplazar.

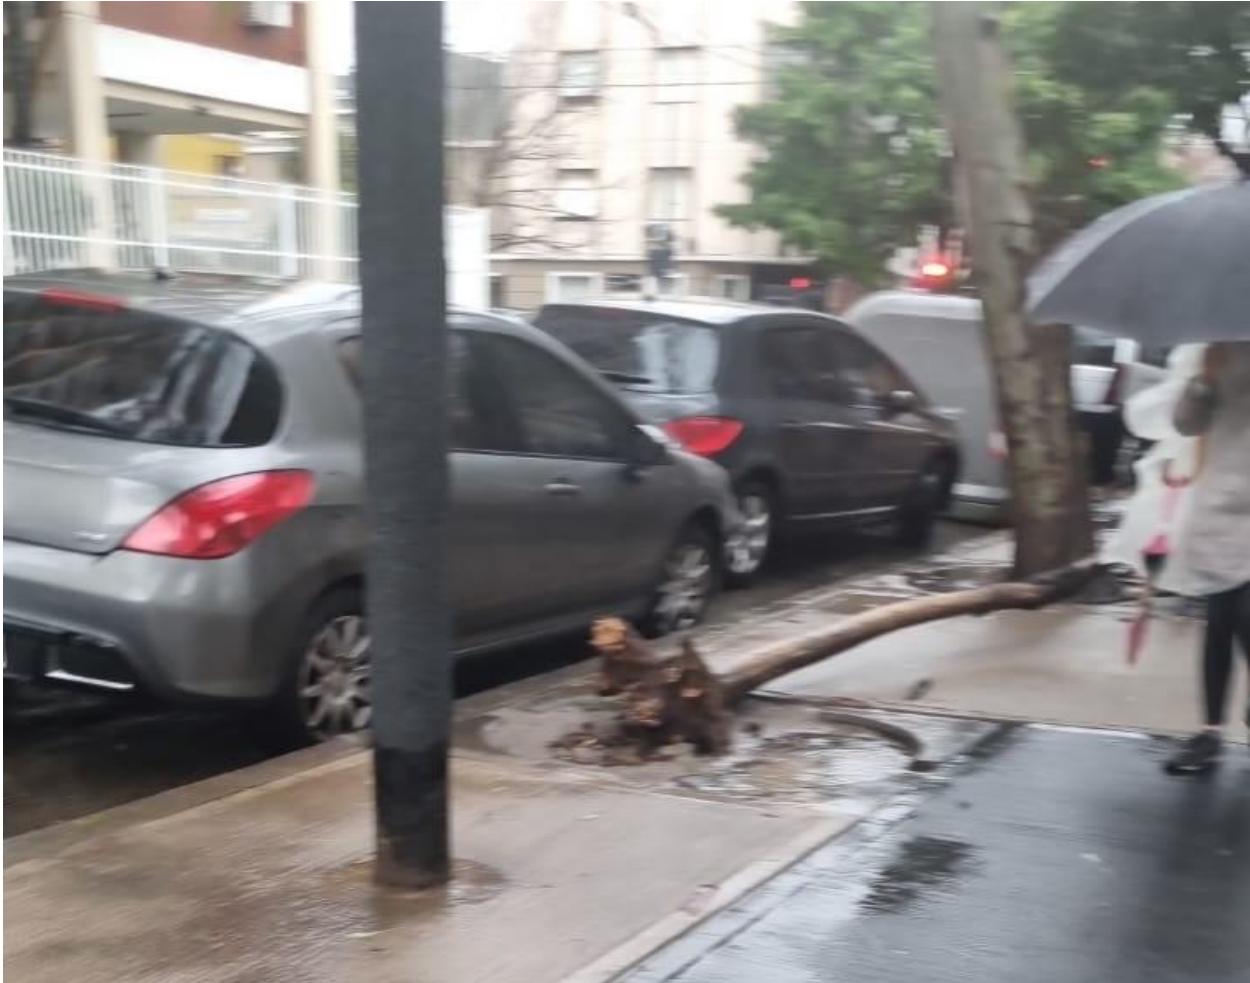
Retiro de arbol caido en tormenta.

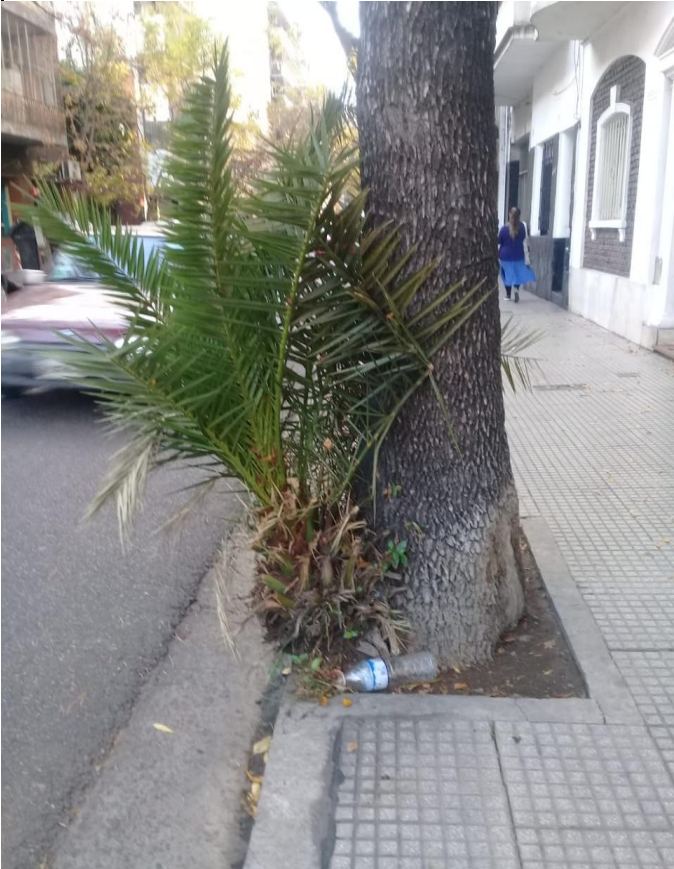
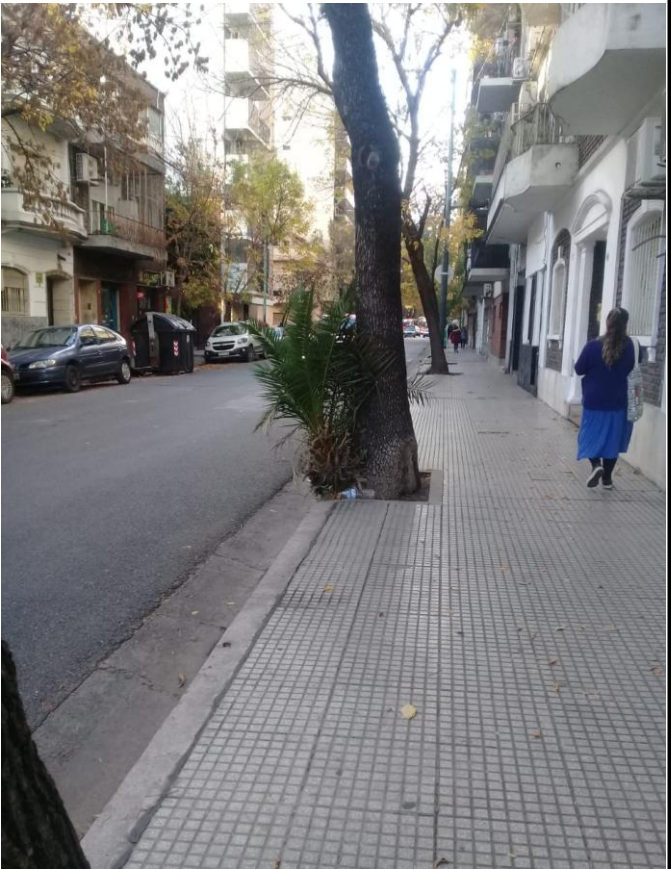
Pequeña palmera que crece en la misma plantera que un Fresno, del lado de la calzada, y obstruye la visual del peatón desde la esquina de Río de Janeiro. Preservar al Fresno.
