Resolución Presidencia Junta Comuna

Referencia: s/Autoriza Extracciones

FICHAS PARA EXTRACCIONES

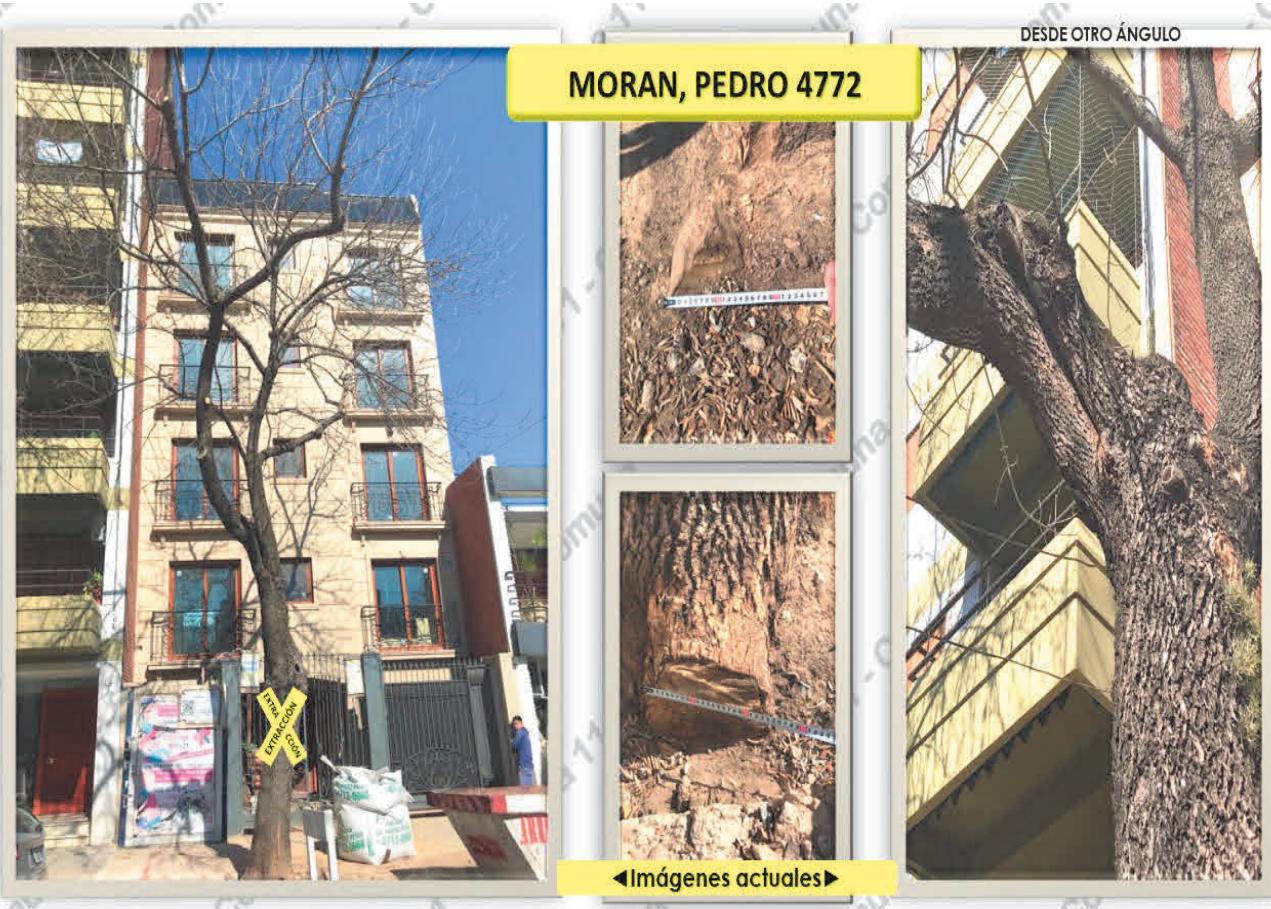
IMAGEN DEL EJEMPLAR

Ejemplar sin defectos de seriedad en su parte aérea pero con estabilidad alterada debido al corte de raíces de importancia hecho en forma clandestina, al nivel del cuello. Se observa al menos una raíz de 25 cm y otra de 15 cm de diámetro aproximado, cortadas sobre la base del fuste. Presenta, a su vez, una cavidad longitudinal avanzada sobre una de las codominancias y una cavidad menor sobre la zona media del fuste. El ejemplar se encuentra sobre una obra en construcción, cuya vereda presenta el contrapiso a la vista. Se recomienda la extracción y reposición con ejemplar de especie adecuada al corredor según Plan Maestro.

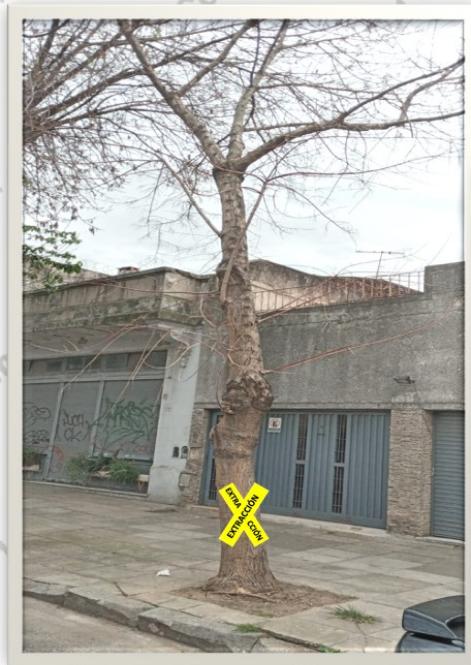
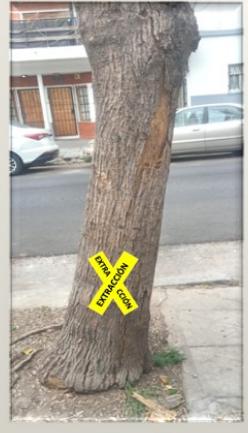
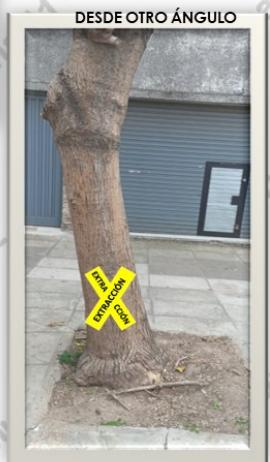
LAMARCA, EMILIO 1365

Ejemplar semiseco con descortezamiento basal y longitudinal en fuste, grietas en fuste, raíces expuestas. Inclinación menor a 40° hacia la propiedad. Desplazar plantera a posición equidistante entre los 2 ejemplares existentes. Ancho de vereda 4.4.mt. Medidas plantera 1.4 x 1.4 mt.
