### Resolución Presidencia Junta Comuna

**Referencia:** S/Extracción de ejemplares arbóreos.

GOBIERNO DE LA CIUDAD DE BUENOS AIRES  
PLANILLA DE INSPECCIÓN VISUAL BÁSICA

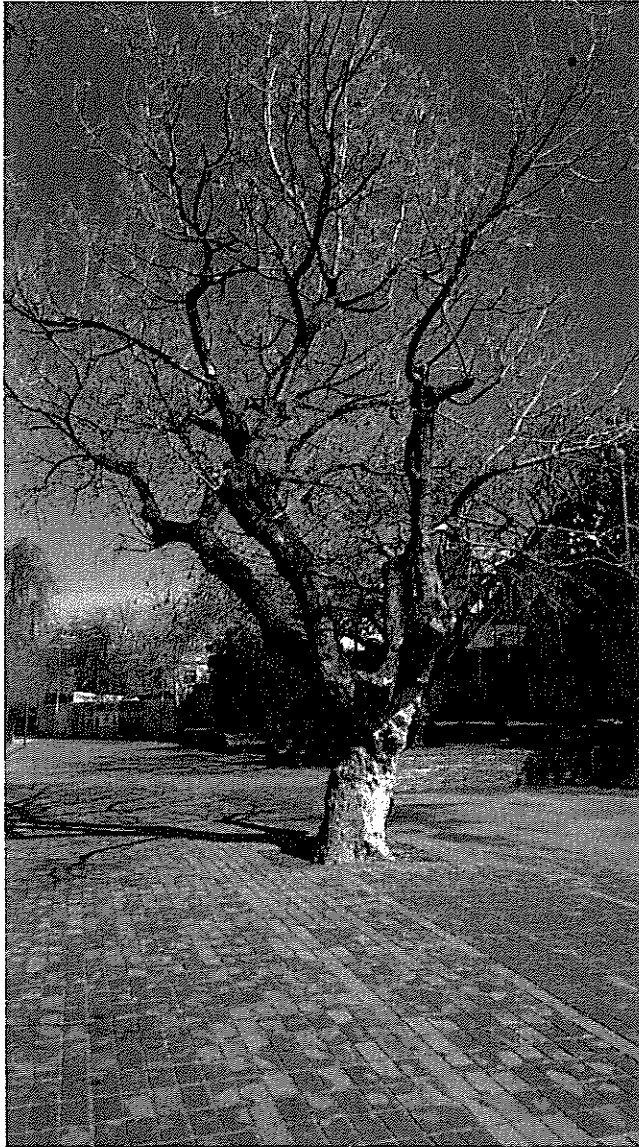
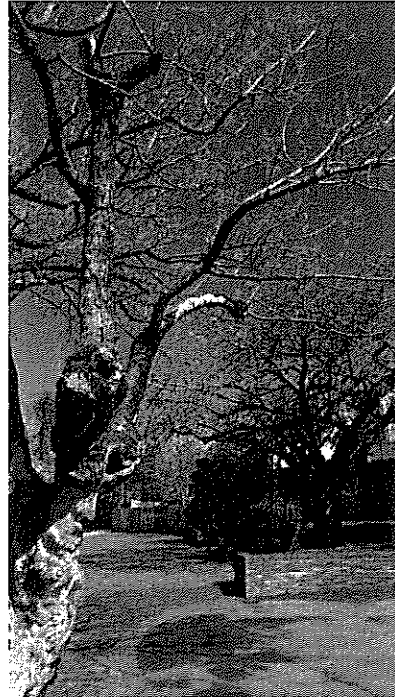
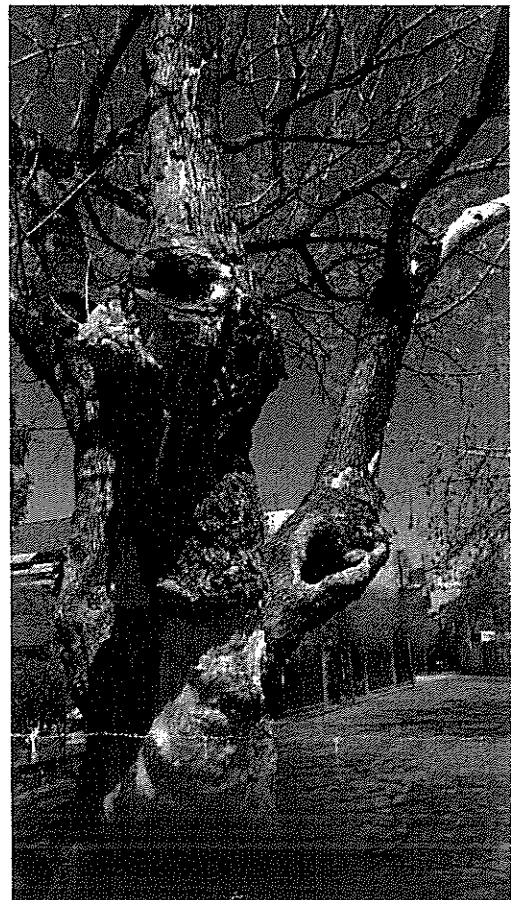
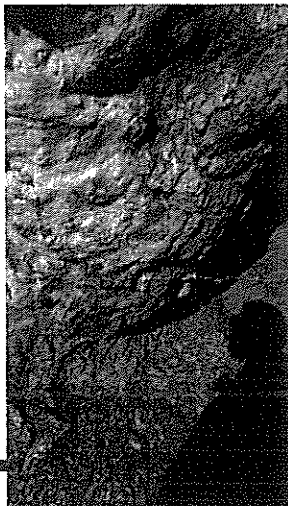
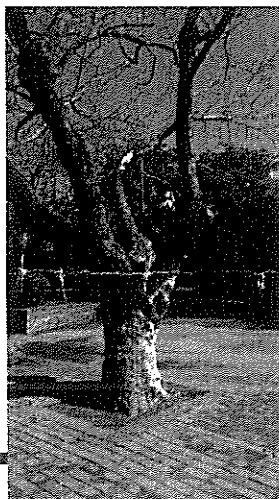
Calle CONDE 223 (JARDIN N° 07/08).

**OBSERVACIONES.** NO SE PUEDE ESPECIFICAR EL ESTADO DE LAS HOJAS, DEBIDO A QUE AUN NO HA BROTADO. EL EJEMPLAR PRESENTA UN RIESGO INMINENTE DEBIDO A SUS DEFECTOS, Y AL SITIO DONDE SE ENCUENTRA (JARDIN DE INFANTES)

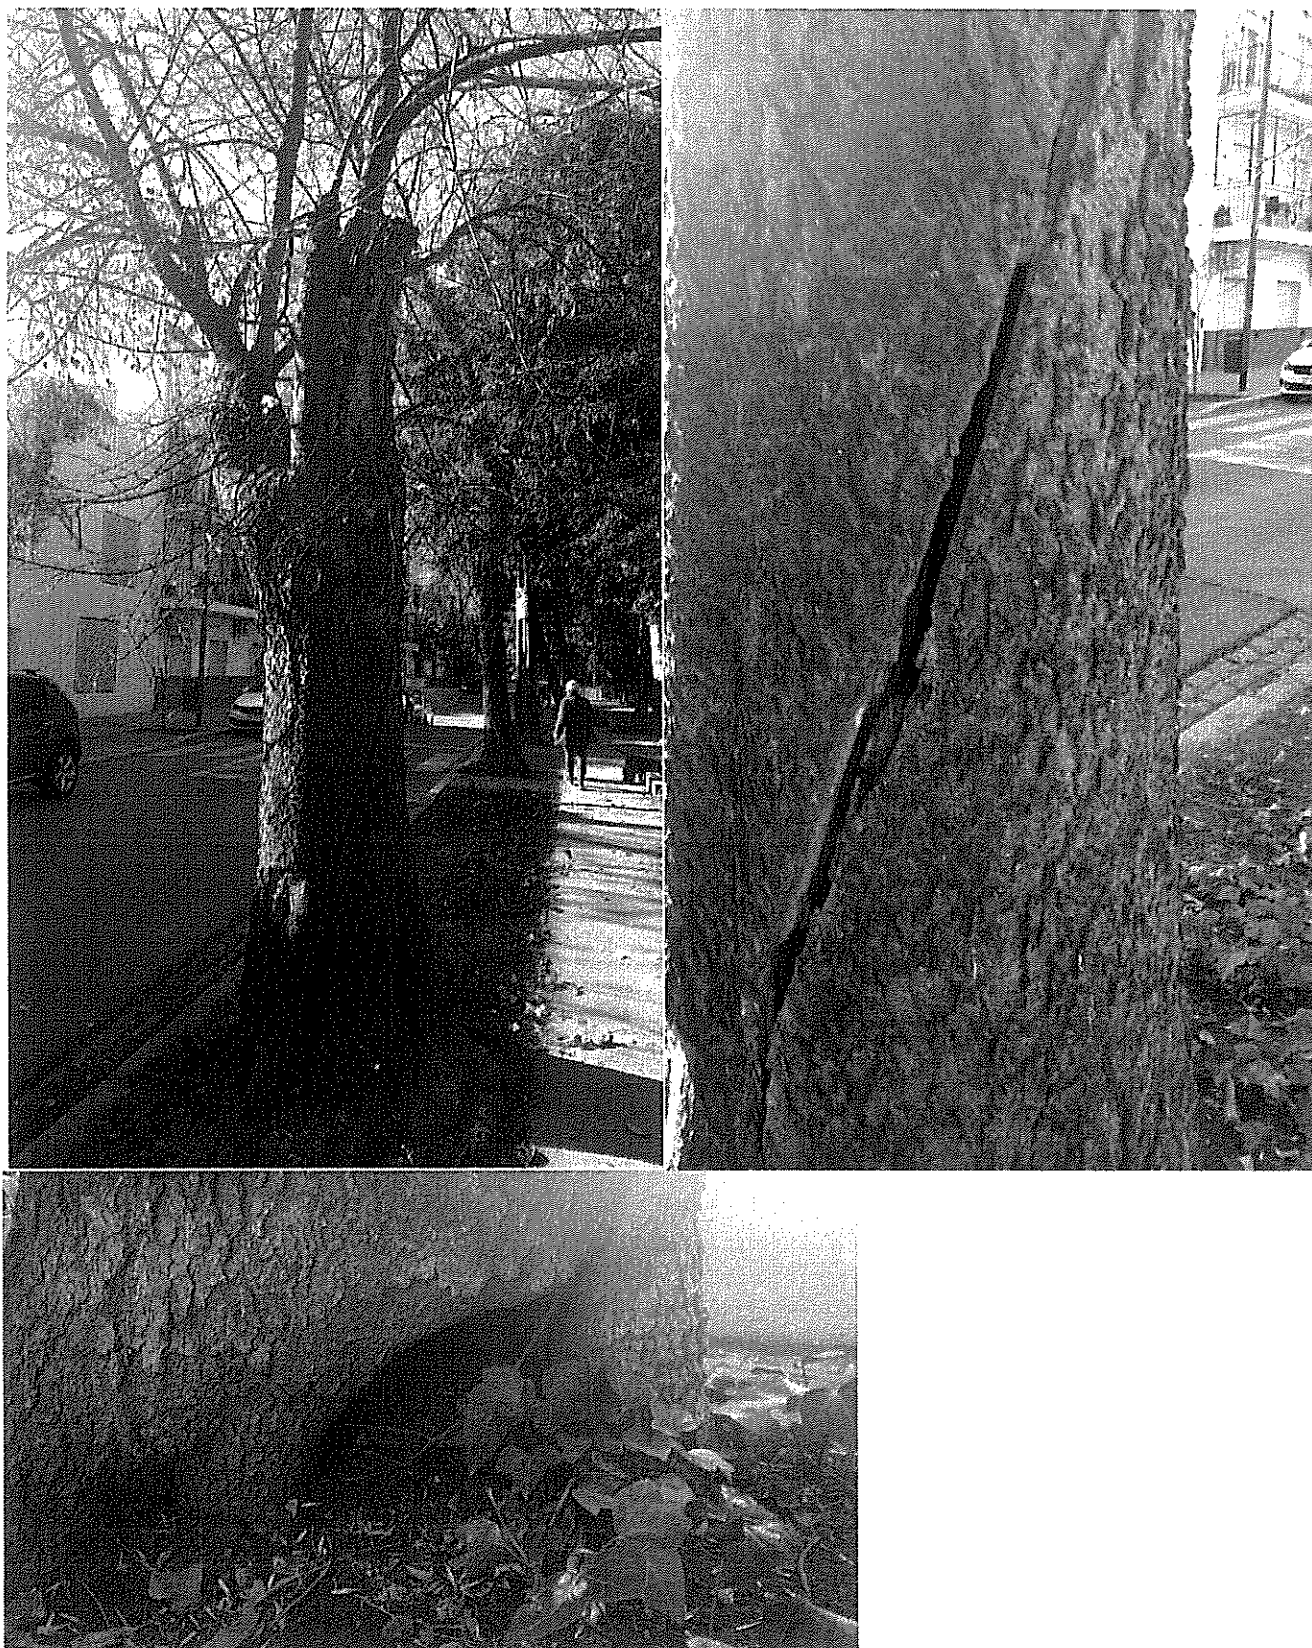
Calle GRECIA 3047 F

| | Descortezamiento: Cavidades | | | |
|---|---|---|---|---|
| Pequeñas | | | | Cavidad longitudinal en el fuste (m) <u>grieta vertical a lo largo del fuste</u> |

Ejemplar en muy mal estado. Presenta ahuecamiento basal como tambien en altura, por lo cual se aparenta pudricion interna. Ademias, se observa una grieta vertical desde base a copa de 4cm de abertura como minimo. Por la inclinacion que presenta hacia la calle, se recomienda realizar la extraccion con prioridad ALTA
