**Resolución Presidencia Junta Comuna**

**Referencia:** s/Autoriza Extracciones

## FICHAS PARA EXTRACCIONES

# Planilla de Inspección de Árboles

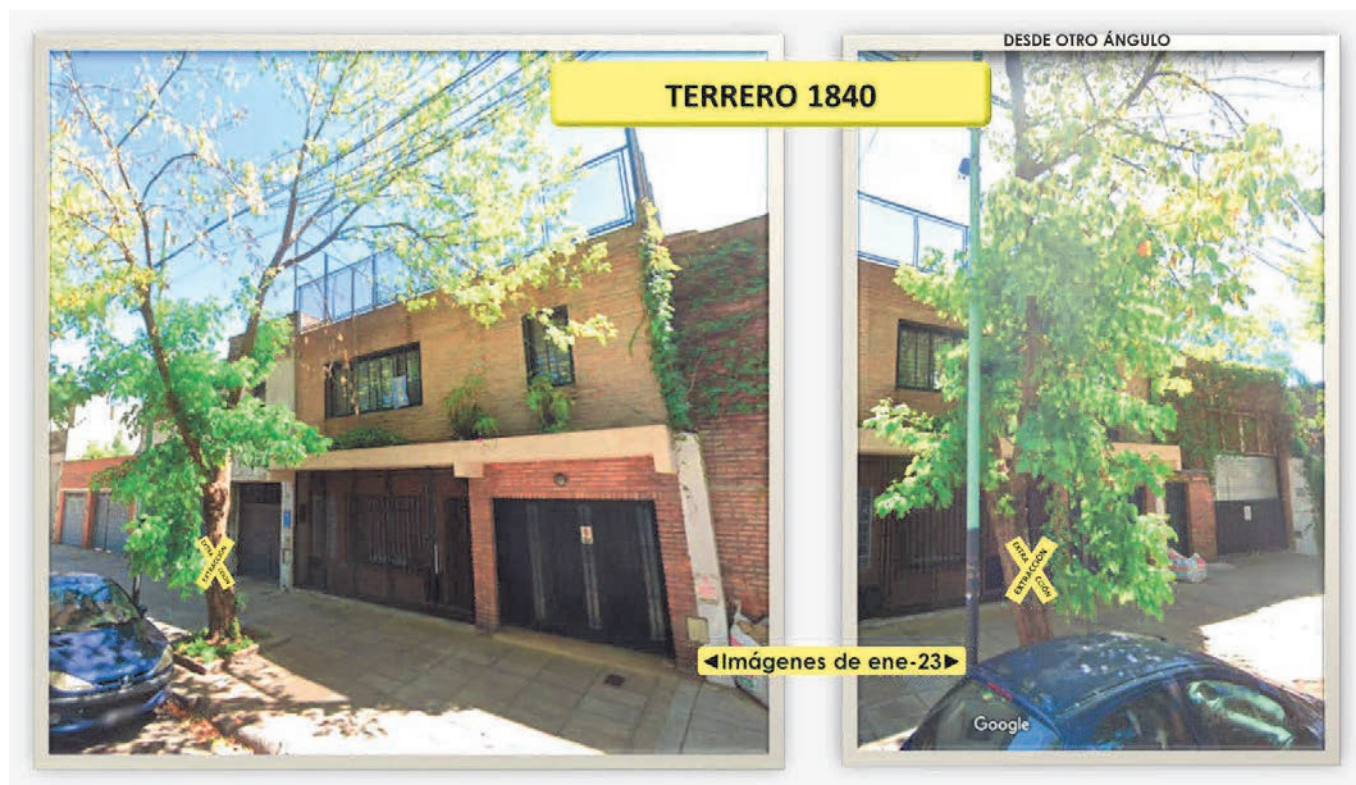
Calle TERRERO 1840

El ejemplar presenta muy mal estado, esta seco casi por completo, solo tiene unos rebrotes epicormicos. Agrietamiento en eje principal, regresión de copa, bicho taladro, brazos muertos con mucho peso, desgajes. Extraccion con prioridad por riesgo y nueva plantación de ejemplar de especie correspondiente al corredor segun Plan Maestro.

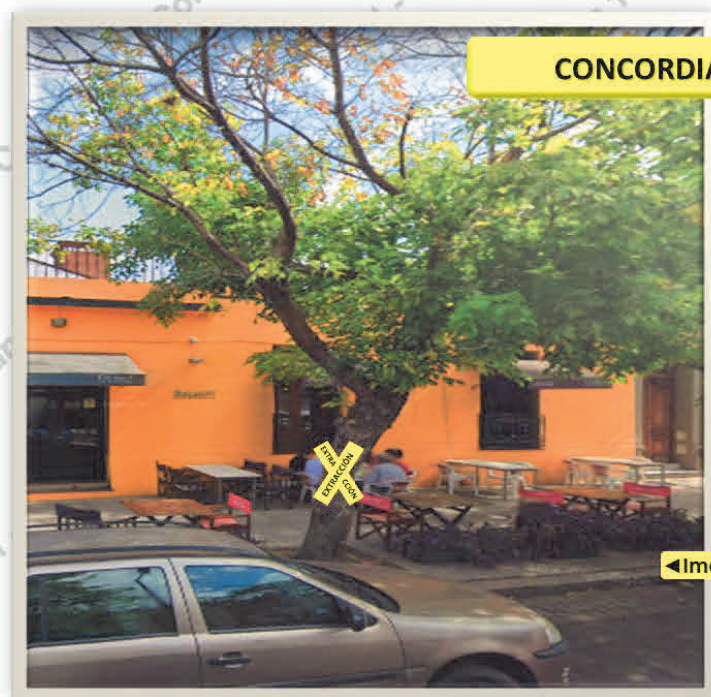
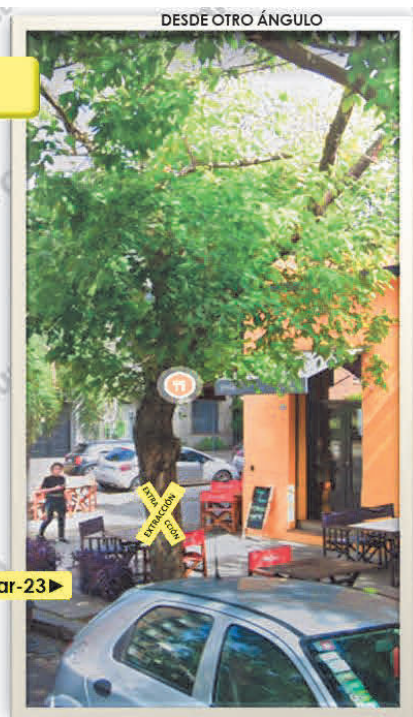
Ejemplar para extracción , por regresión de copa muy avanzada comprometida el 80 % de su copa , con presencia de taladrillo debilitando el fuste principal con una infestación de 90 % brazos en altura secos completamente con riesgo de caer y diana muy compleja

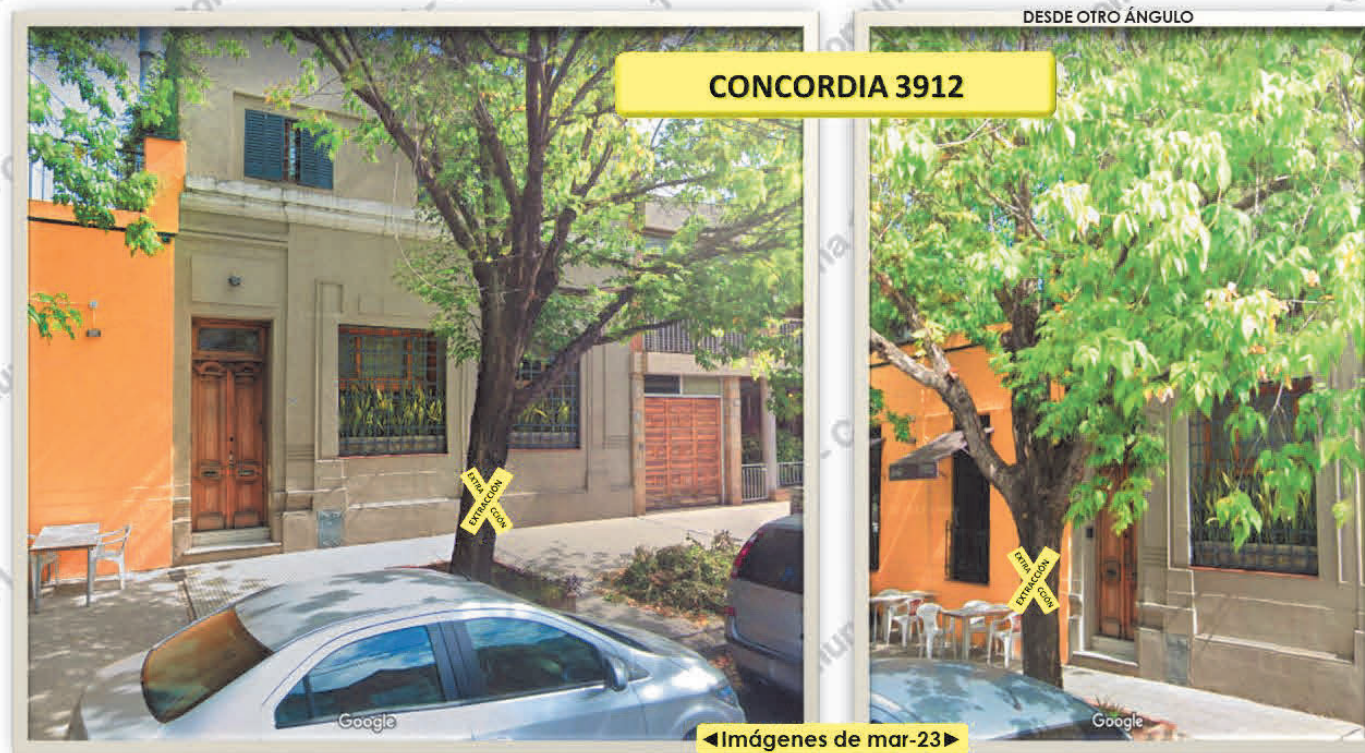
Calle Concordia

Ejemplar con agrietamiento de fuste desde base de tallo hasta apice con riesgo de resquebrajado total y de brazos en altura debilitados. Regresion de copa con 80 % de la misma muerta en pie. Recomiendo extraccion del ejemplar con reemplazo por otro que corresponda para el corredor segun plan maestro de la CABA

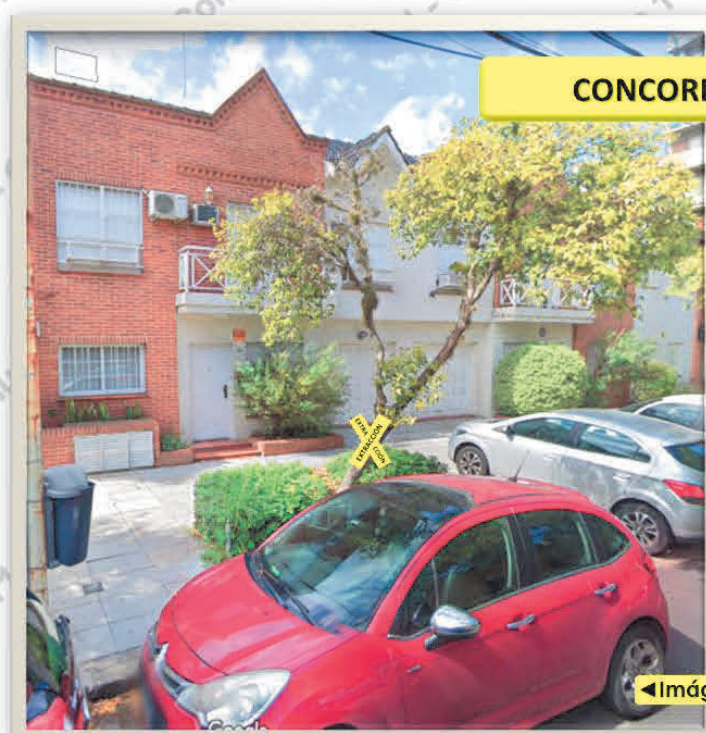
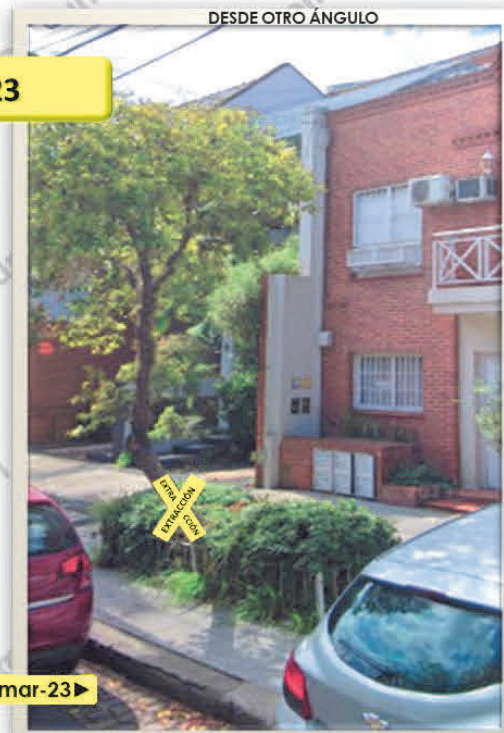
Ejemplar muerto en pie con agrietamiento en todo el fuste potencial riesgo de resquebrajar por completo , corresponde extracción y reemplazo por ejemplar que corresponda según corredor y plan maestro de la CABA

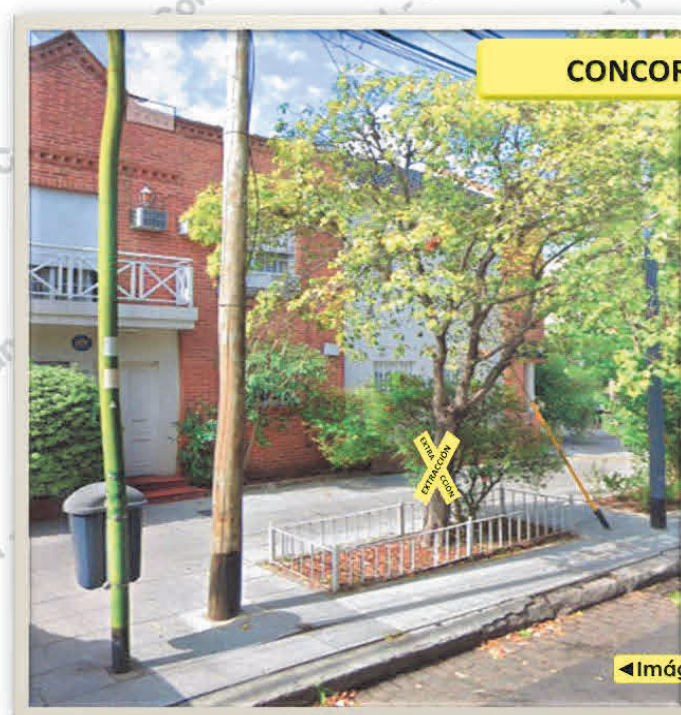
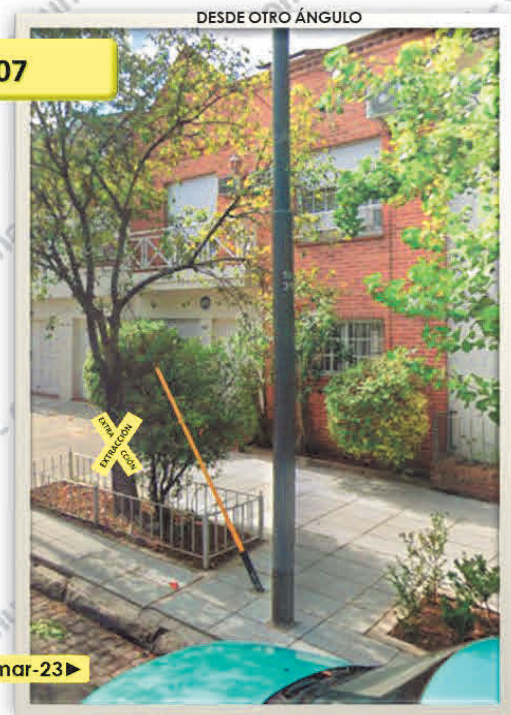
CONCORDIA 3907

Ejemplar con gran riesgo de caída por muy poco DAP remanente , por debajo del limite permitido para mantenerlo en pie , fuste principal ahuecado en un 60 % % desde base hasta ápice del árbol. Extraer ejemplar y reemplazar por uno que corresponda con el corredor segun plan maestro de la CABA

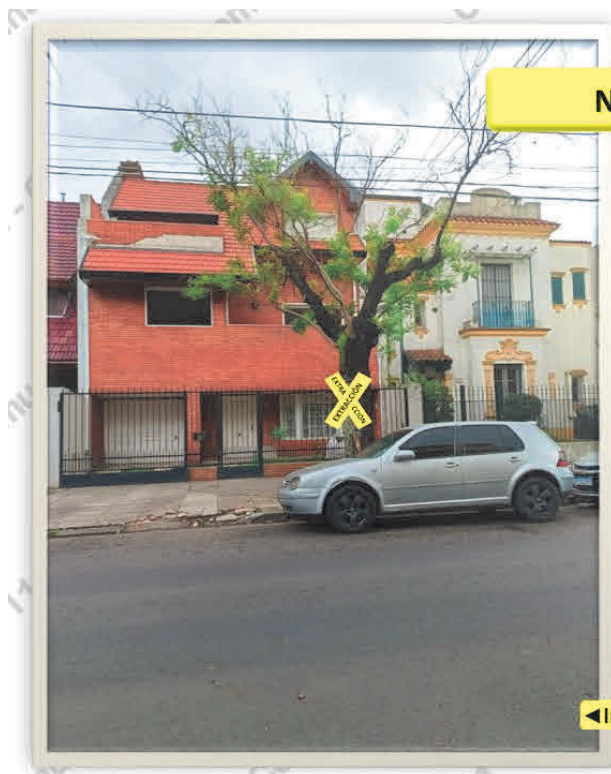
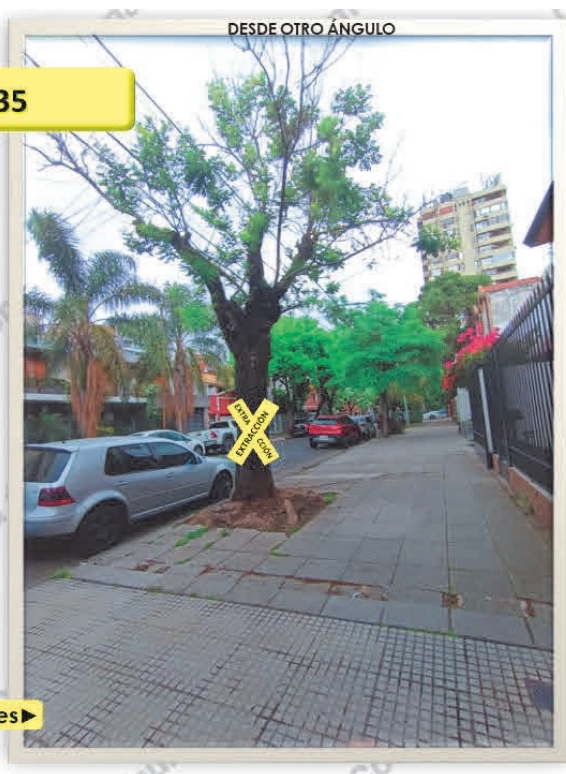
NAVARRO 4435

Ejemplar con más del %50 de copa seca. Vigor escaso, rebrote epicórmico. Cavidades avanzadas en base de codominancias. Se recomienda la extracción y reposición con ejemplar de especie adecuada al corredor según Plan Maestro. Vereda precisa reparación.

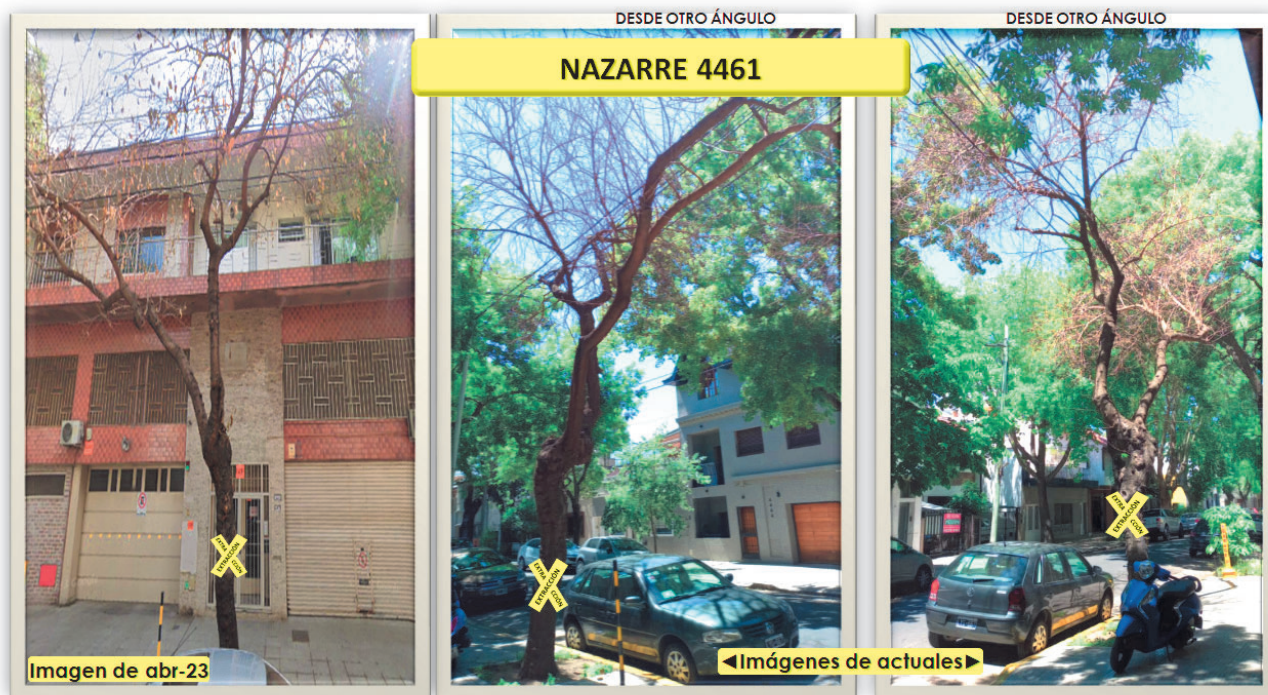
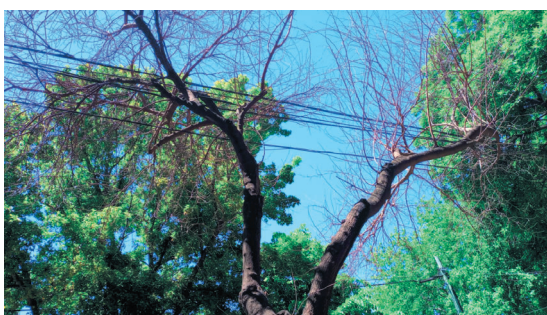
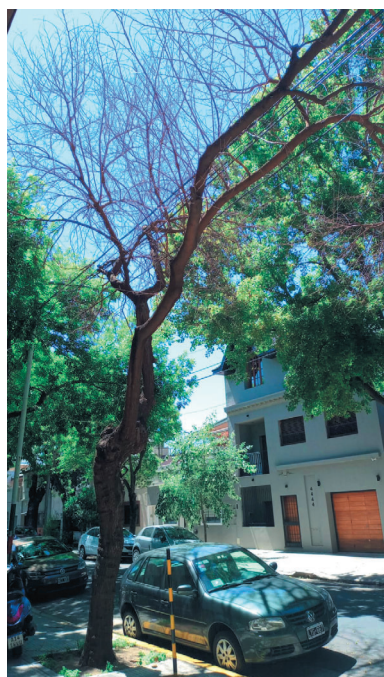
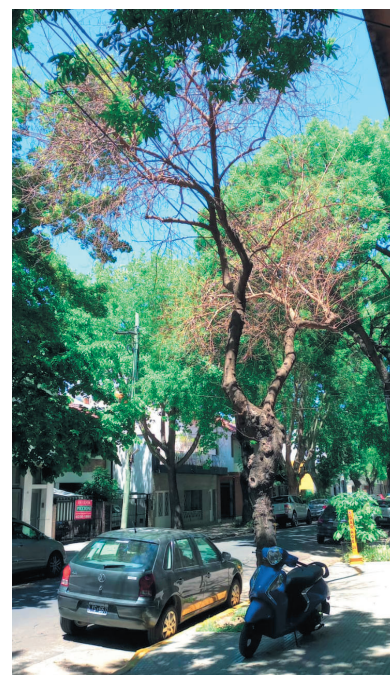
**OBSERVACIONES** **Ejemplar completamente seco en temporada estival, con daños en ramas principales**
