G O B I E R N O D E L A C I U D A D D E B U E N O S A I R E S
"1983-2023. 40 Años de Democracia"

Resolución Presidencia Junta Comuna

Referencia: s/Autoriza Extracciones

FICHAS PARA EXTRACCIONES

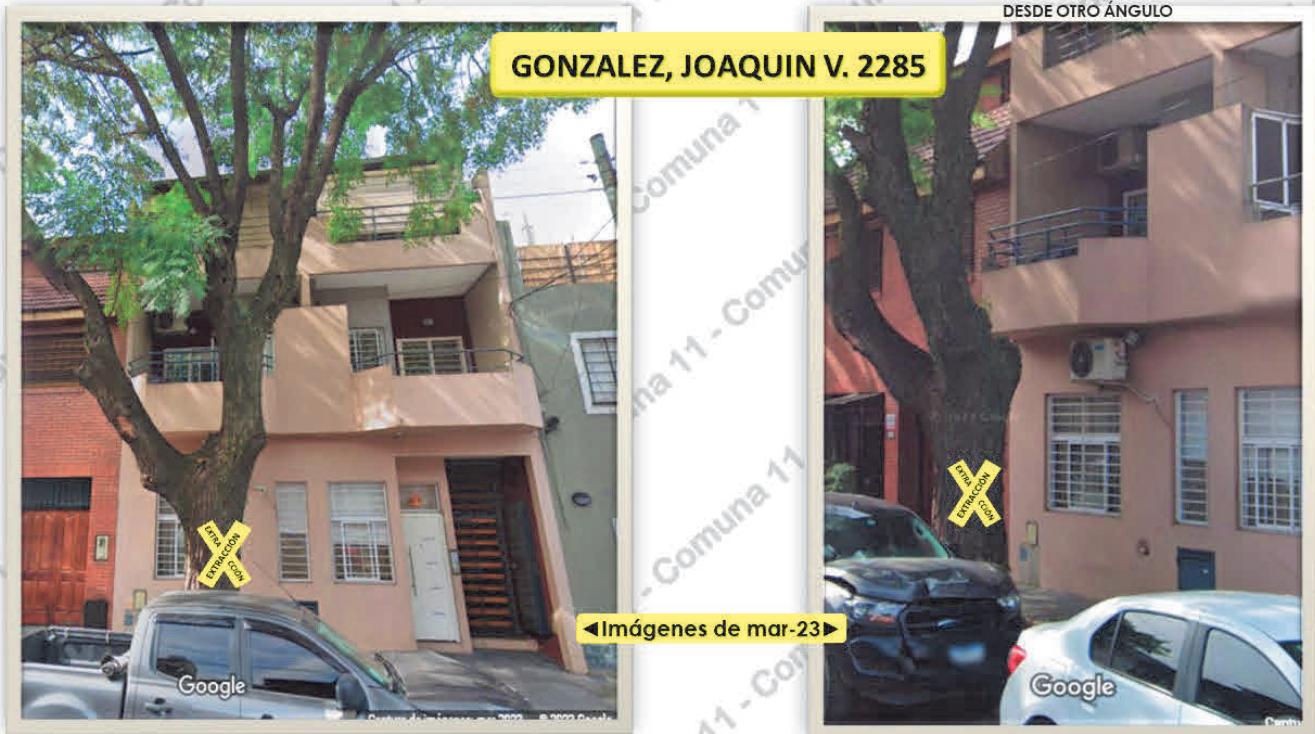
IMAGEN DEL EJEMPLAR

UBICACIÓN DEL ÁRBOL Especie botánica **MELIA AZEDARACH (PARAISO)**
 Calle **GONZALEZ, JOAQUIN V.** N° **2285** Árbol Seco Árbol Semi Seco

PARÁMETROS MECÁNICOS Y SANITARIOS DEL ÁRBOL
 Altura aprox. (m) **12** DAP (cm) **60** Inclinación: SI / NO Mayor a 40° Menor a 40°
 Orientación de la inclinación Hacia la calle Hacia la propiedad Hacia el largo de la vereda
 Descopado Descopado y brotado Copa desbalanceada

EXTRACCION. ARBOL CON PODREDUMBRE INTERNA, LO QUE LE GENERA AHUECAMIENTO Y PELIGRO DE CAIDA

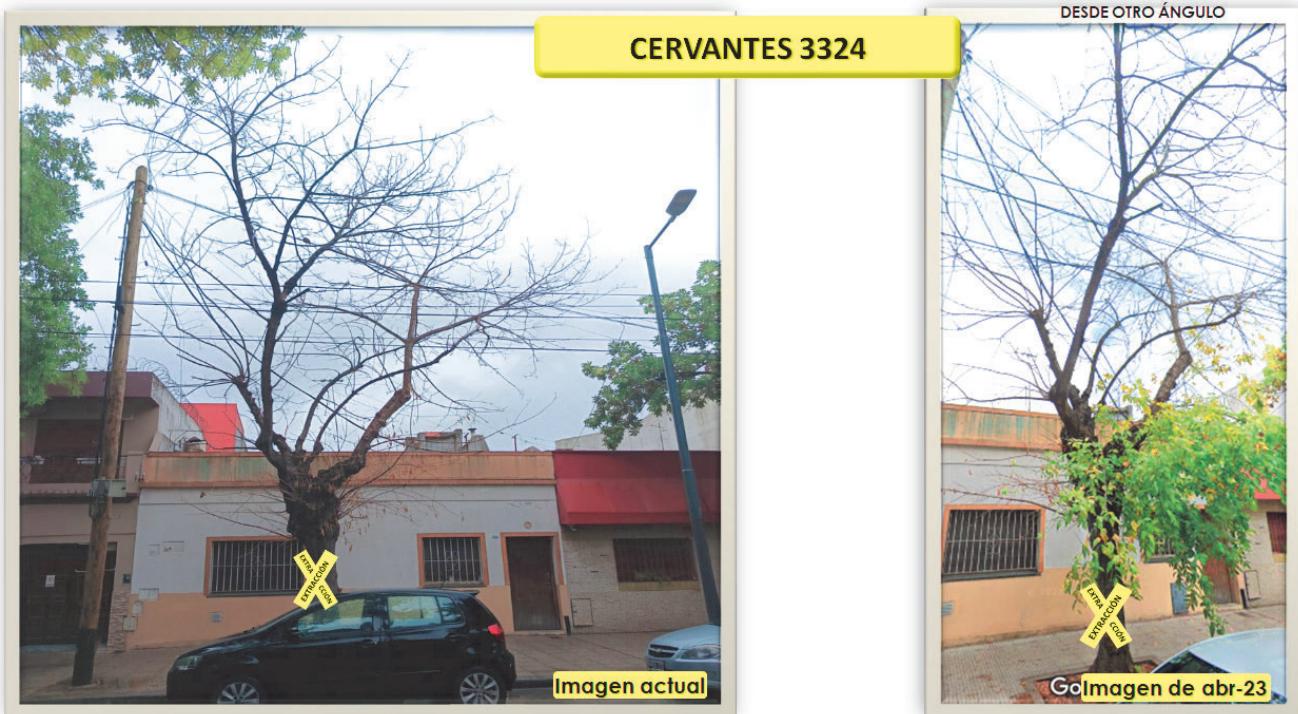
IMAGEN DEL EJEMPLAR

UBICACIÓN DEL ÁRBOL Especie botánica Acer negundo

Calle Cervantes N° 3324 Árbol Seco Árbol Semi Seco

Ejemplar seco. Múltiples cavidades sobre la base de codominancias. Se observan perforaciones a lo largo del fuste; zona basal de este con descortezamiento. Se recomienda la extracción y reposición con ejemplar de especie adecuada al corredor según Plan Maestro.

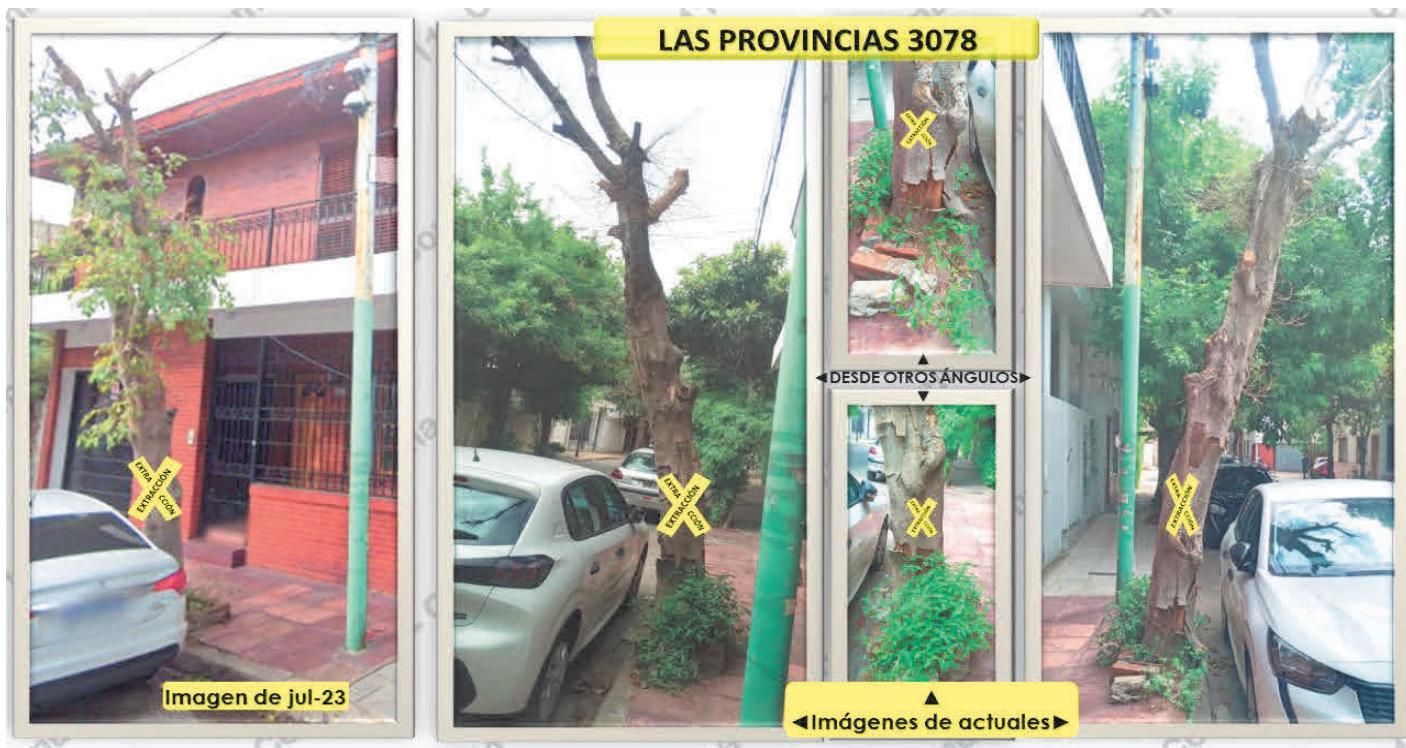
IMAGEN DEL EJEMPLAR

Calle **Las Provincias** N° **3078** Árbol Seco Árbol Semi Seco

Fuste seco, con descortezamientos a lo largo, inclinación hacia la calle. Plantera elevada rota. Ancho de vereda 1.6mt.

Prioridad de extracción. Reacondicionar plantera medidas 1x1mt. a nivel.

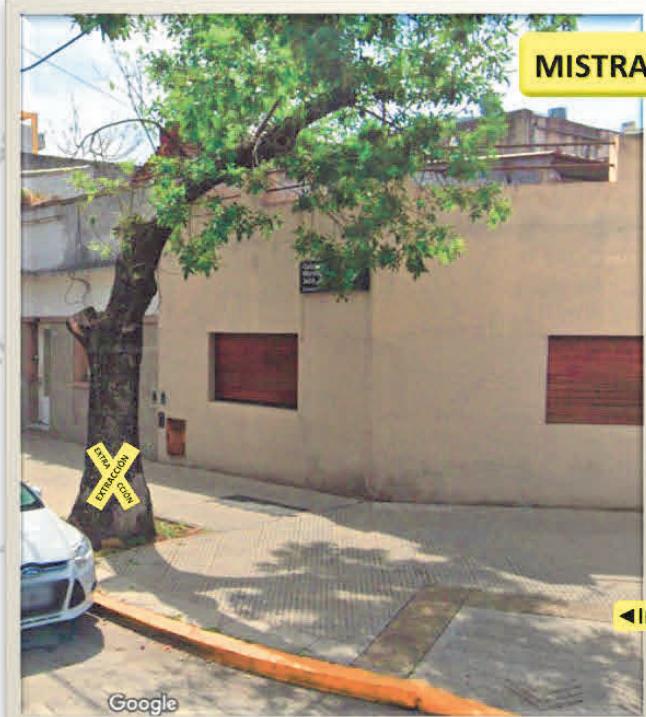
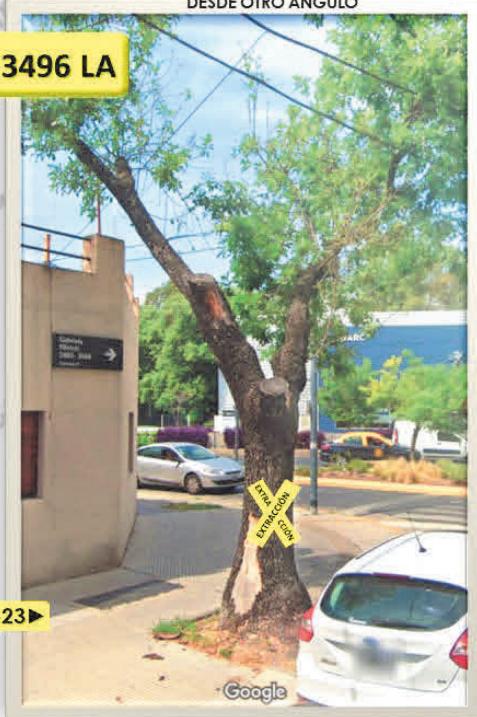
IMAGEN DEL EJEMPLAR

Descortezado con cavidades prominentes en zona basal del fuste
