Resolución Presidencia Junta Comuna

Referencia: s/Autoriza Extracciones

FICHAS PARA EXTRACCIONES

Planilla de Inspección de Árboles

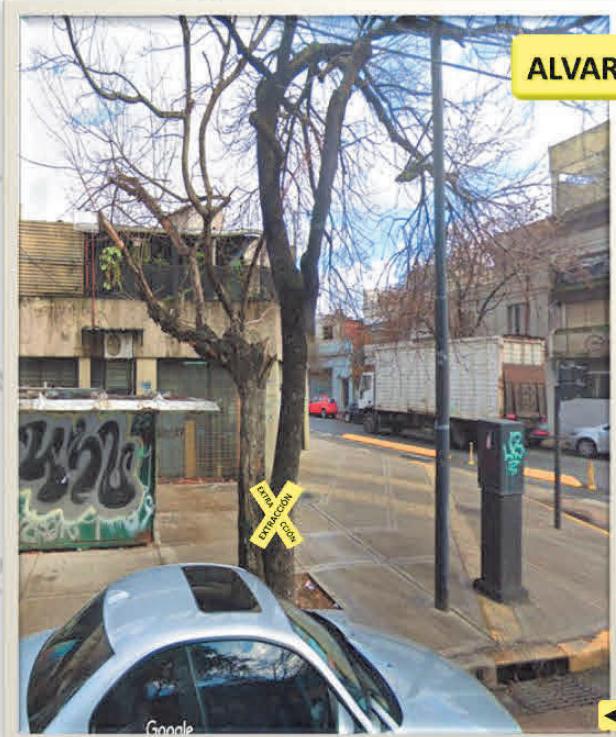
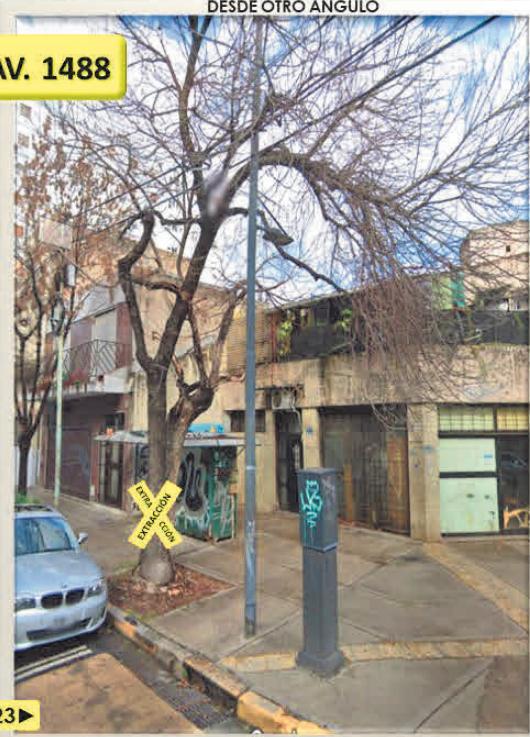
Ejemplar con rama co dominante, de gran tamaño, completamente seca, defoliada y con inclinación hacia la propiedad. Sugiero extracción inmediata de todo el ejemplar. Atento a que sólo el corte de la co dominancia seca, generaría un daño en el ejemplar que le dificultaría su supervivencia.

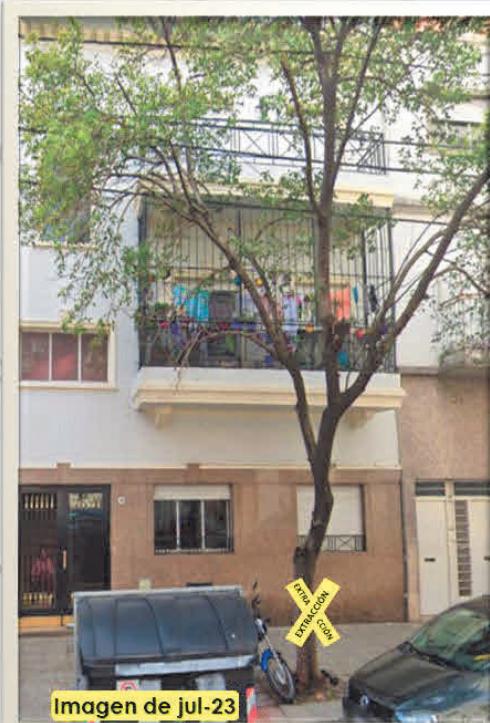
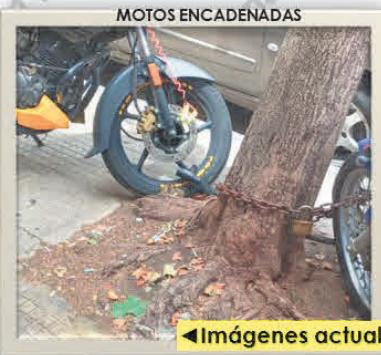
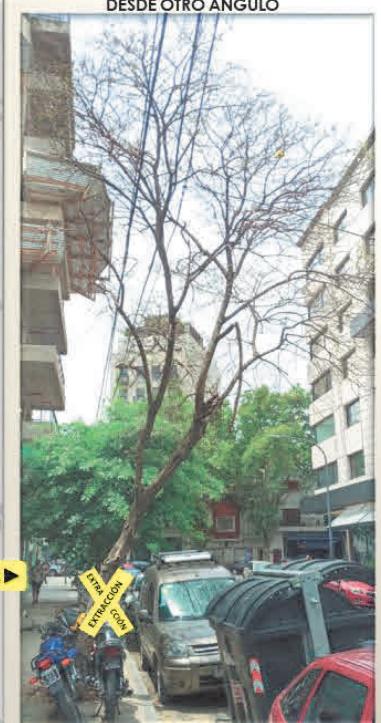
CONCORDIA 925

Ejemplar muerto en pie, con inclinación hacia la calle, raíces con descortezamiento opuestas sobresaliendo. Ramas quebradas con mal angulo de inserción. Ancho de vereda 3.6mt. Plantera medidas 1.2x1.2.

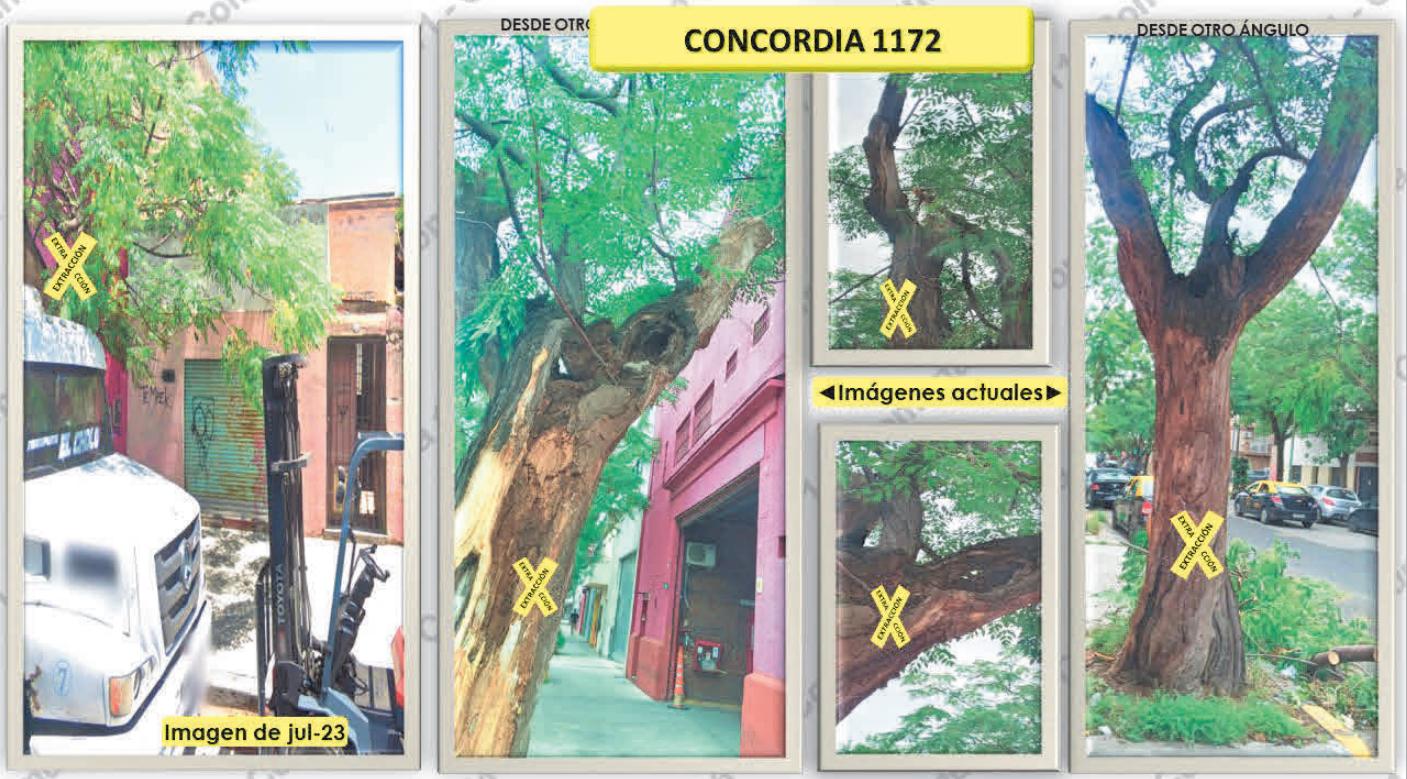
Ejemplar con descortezamiento en fuste mayor al 50%. Ramas primarias y secundarias desgarradas por temporal, con ahuecamiento. Pared remanente escasa en inserción de ramas primarias con fuste, tambien se observa en sectores pared remanente perforada. Prioridad de extracción alta. Ancho de vereda 4mt.

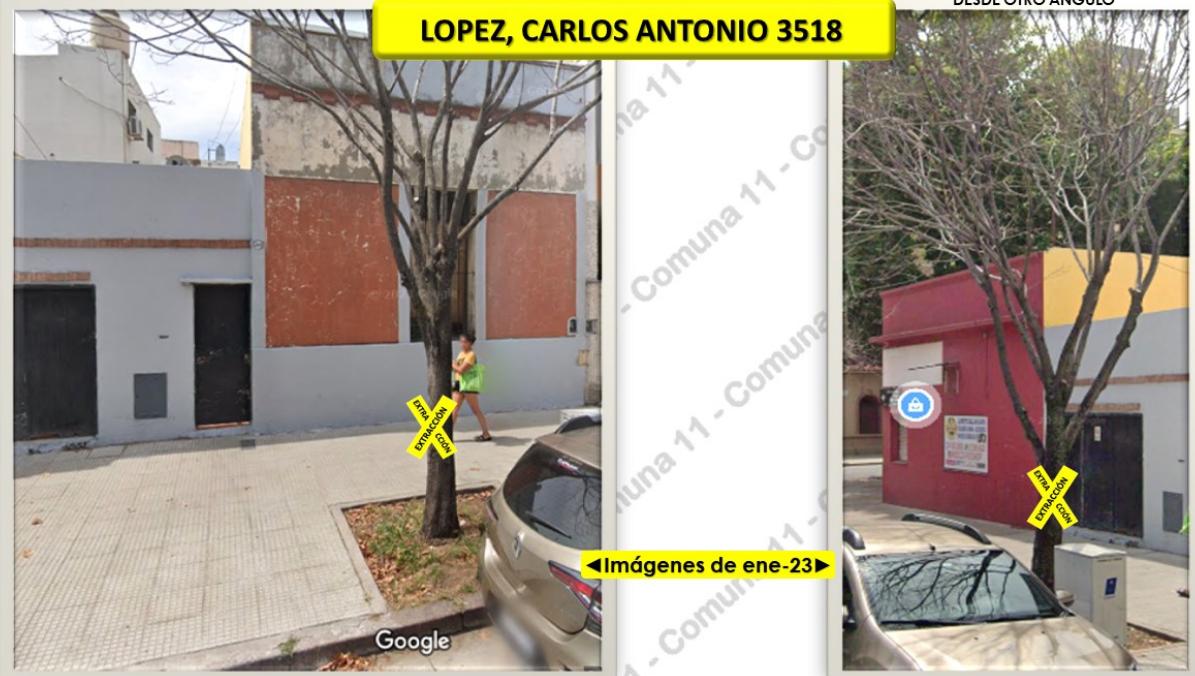
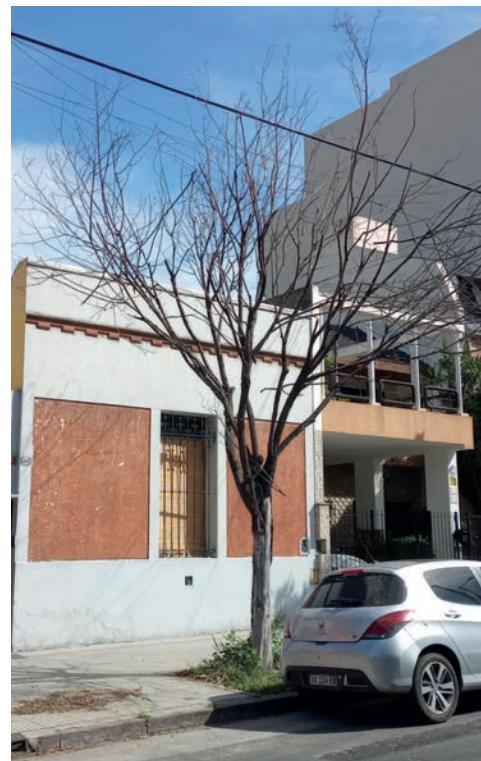
Calle Carlos Antonio López 3518 Id

OBSERVACIONES Ejemplar totalmente seco y descortezado.

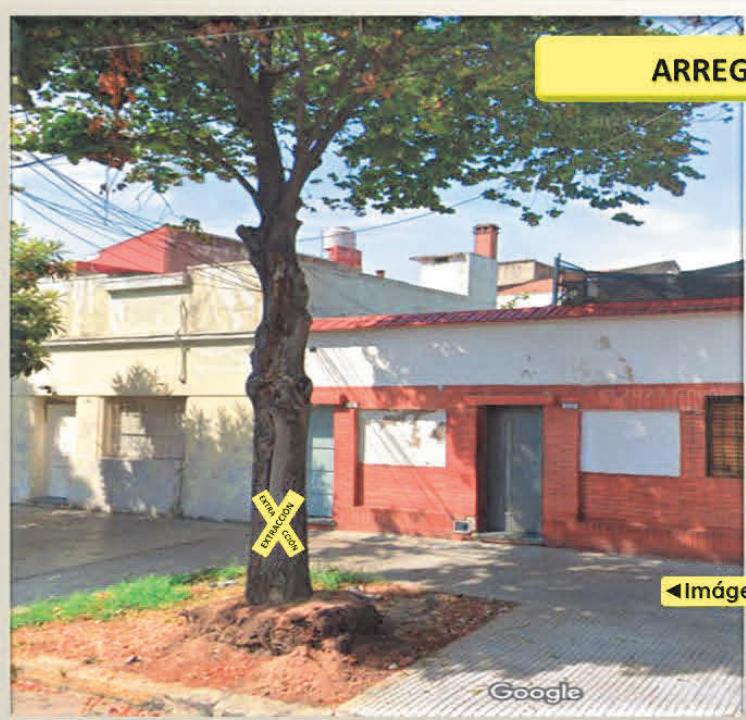
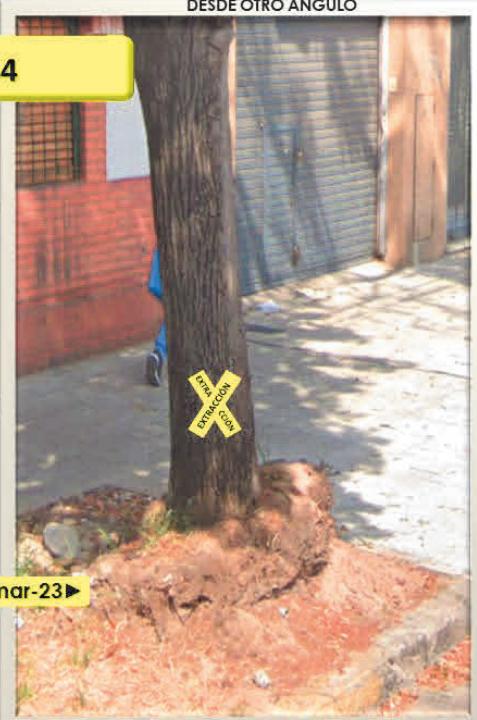
Al ejemplar le han sacado el cantero elevado y las raíces se encuentran descubiertas, se halla inclinado y con un ahuecamiento longitudinal en el fuste de mas de 2 m lineales

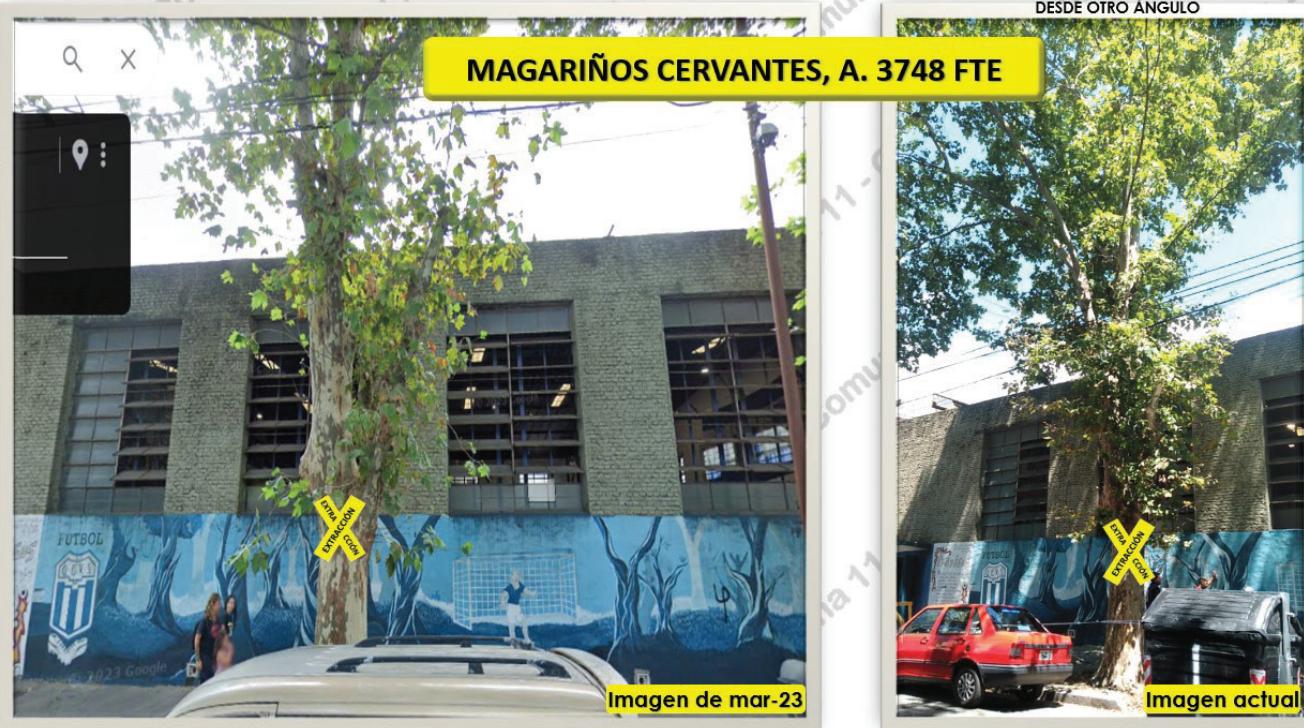
El ejemplar posee un ahuecamiento basal con pared remanente de 10 cm. Por daños dentro del establecimiento lindante al arbol, se hizo una obra con caños de drenaje que pasa por entre las raíces del arbol cortando algunas de ellas principales y de anclaje y debiendo eluminar otras para poder continuar con el proceso. De acuerdo a el estado fitosanitario del arbol y al corte de raíces de anclaje, se recomienda la extracción del mismo

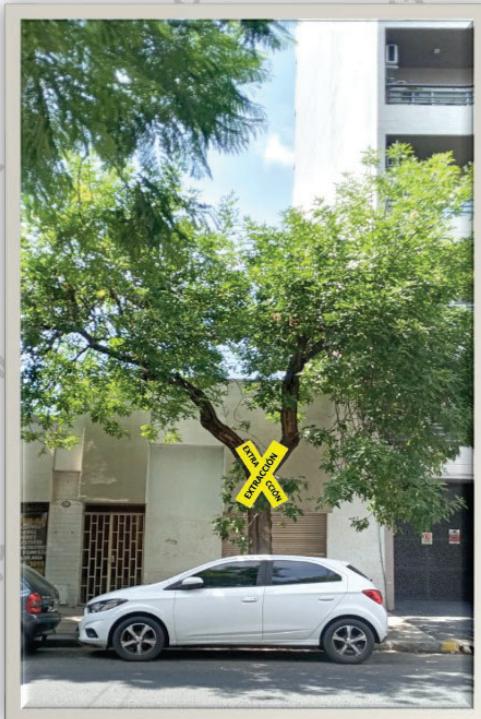
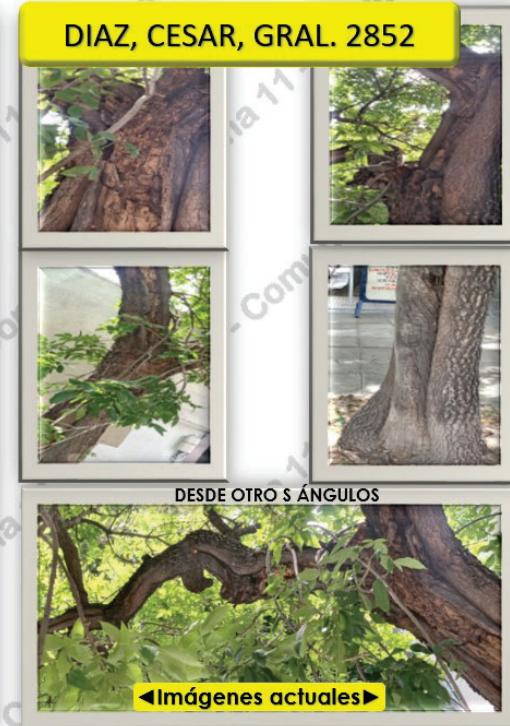
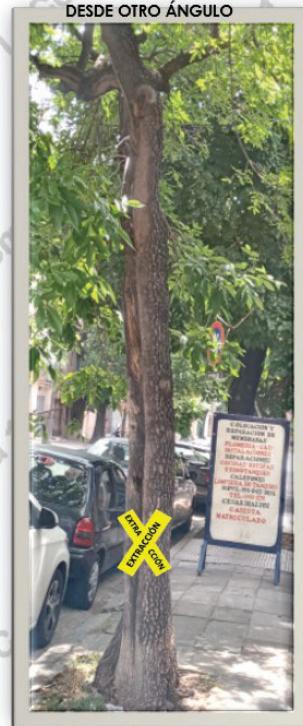
Ejemplar con grieta y descortezamiento longitudinal en fuste que continua a lo largo de las ramas primarias. Se observa podredumbre en la parte superior del fuste donde se insertan las ramas primarias. En la parte superior del fuste se puede observar perforación pequeña de lado a lado en la zona de podredumbre. Copa densa. Se recomienda extraer con prioridad (autos estacionados debajo, vecinos desconocen propietarios). Ancho de vereda 3.2mt. Reacondicionar cazoleta , borde levantado por raíz.

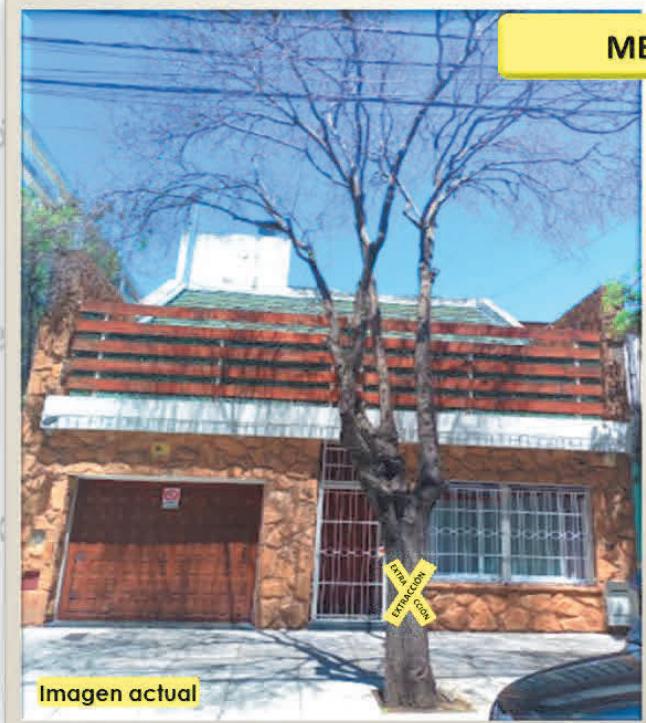
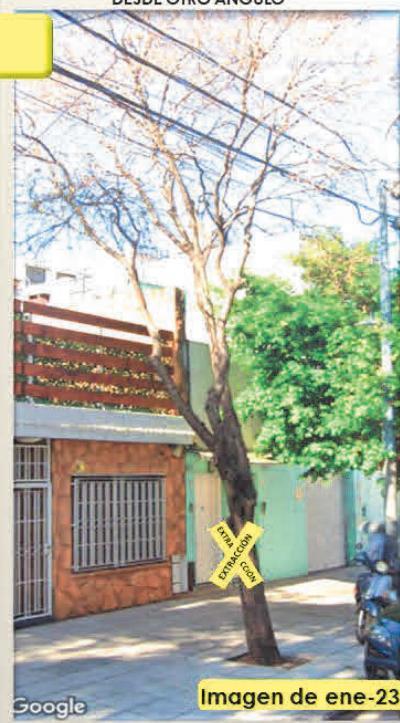
Árbol de considerable porte, bien anclado. Recomiendo su extracción a la brevedad posible para minimizar el riesgo a peatones y vehículos en caso de falla.
