## GOBIERNO DE LA CIUDAD DE BUENOS AIRES

### Resolución Presidencia Junta Comuna

**Referencia:** S/ Resolución N°4 Extracción de Arbolado

# Planilla de Inspección de Árboles

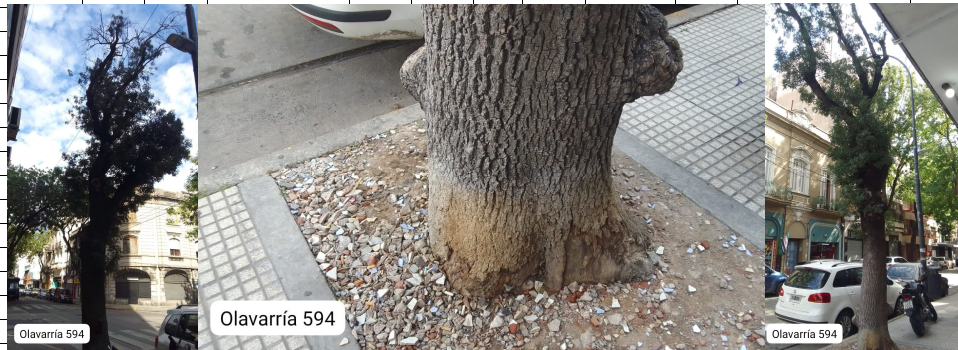
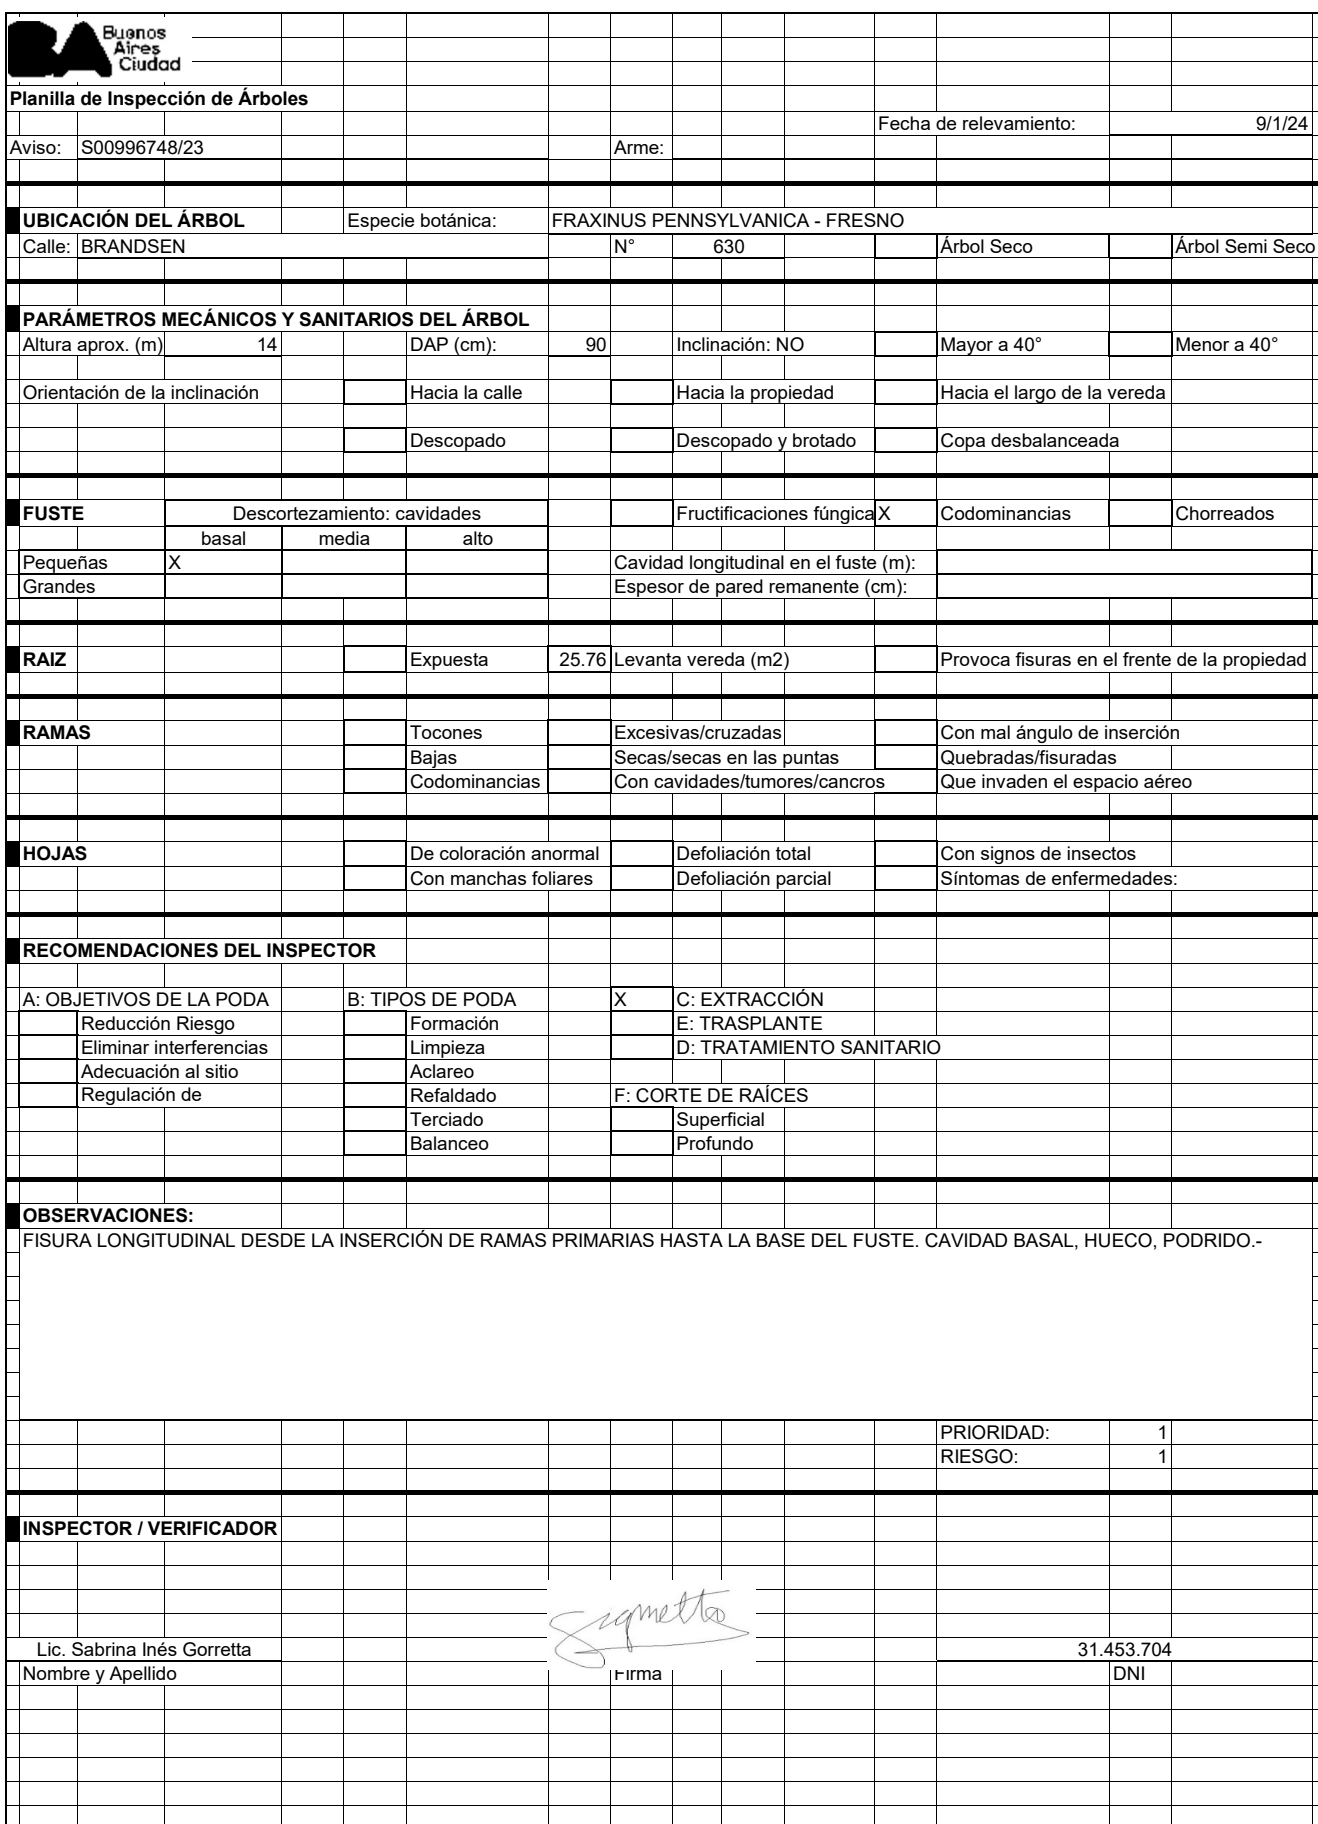
Calle: OLAVARRIA 594

SEMI SECO CON TUMORES EN EL FUSTE, CORTEZA DE COLORACIÓN ANORMAL, DEFORMACIÓN DE LA LÁMINA FOLIAR.-

PRIORIDAD: 1  
RIESGO: 1

A: OBJETIVOS DE LA PODA B: TIPOS DE PODA X C: EXTRACCIÓN  
Reducción Riesgo Formación E: TRASPLANTE  
Eliminar interferencias Limpieza D: TRATAMIENTO SANITARIO  
Adecuación al sitio Aclareo  
Regulación de Refaldado F: CORTE DE RAÍCES  
Terciado Superficial  
Balanceo Profundo

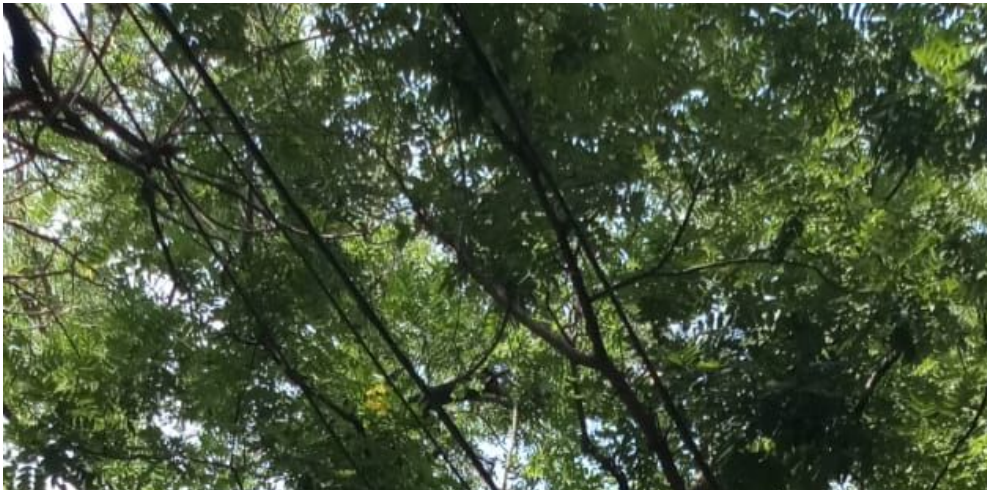
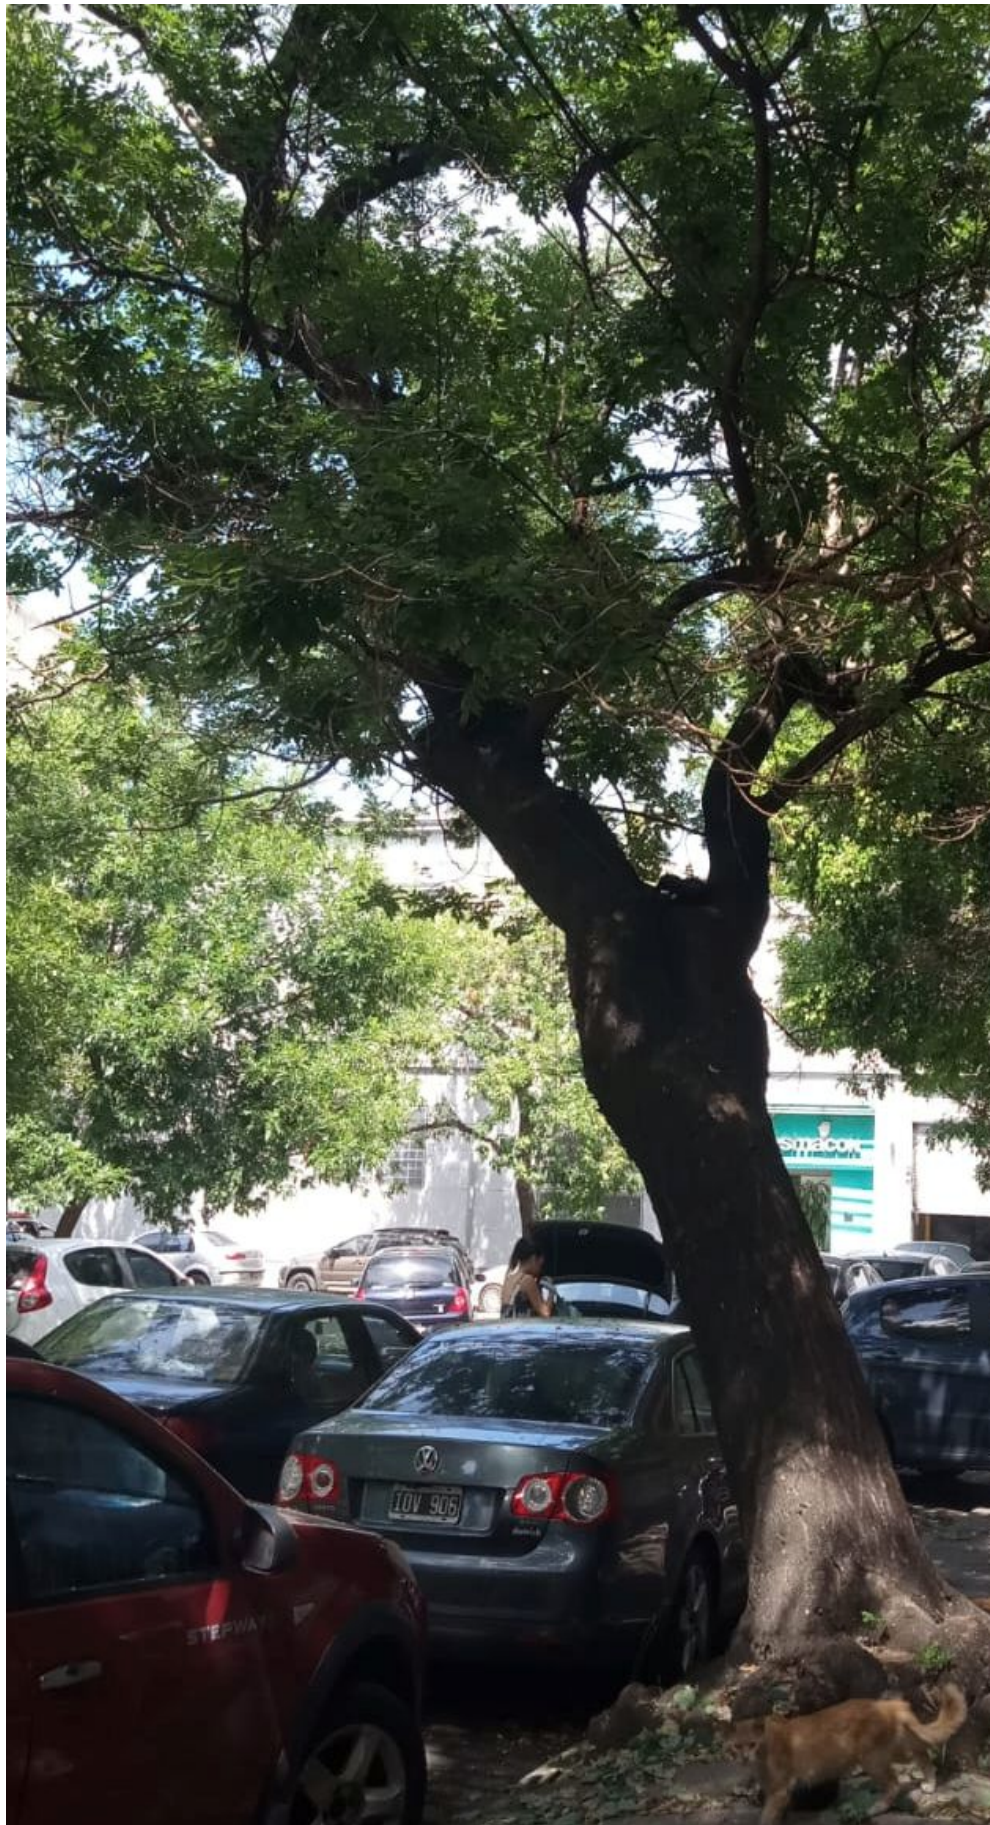
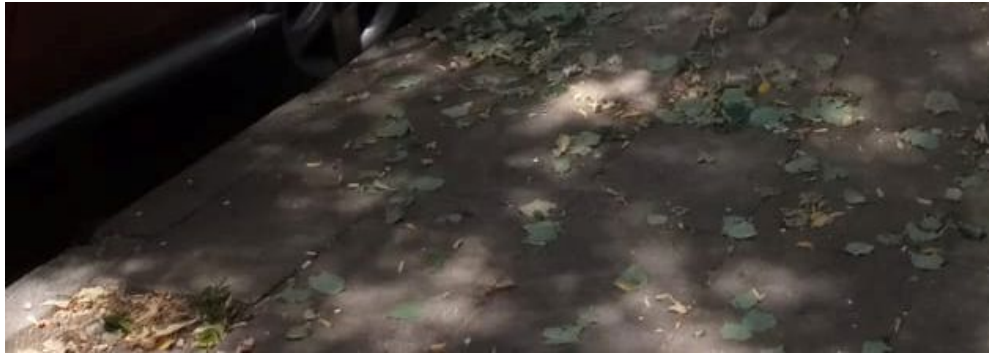
Calle: BENITO QUINQUELA MARTIN 1927

| | Ejemplar inclinado en diagonal hacia la vereda y calle. Cuel |
| | EXTRACCIÓN CON VEREDA (L64 12M2) |
| | PRIORIDAD/RIESGO: 1/1 |

lo de raíz expuesto, genera daños en la vereda.

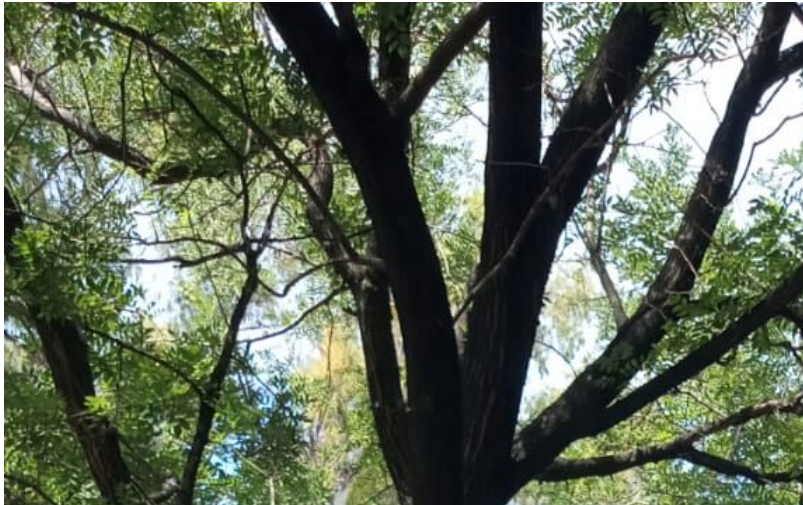
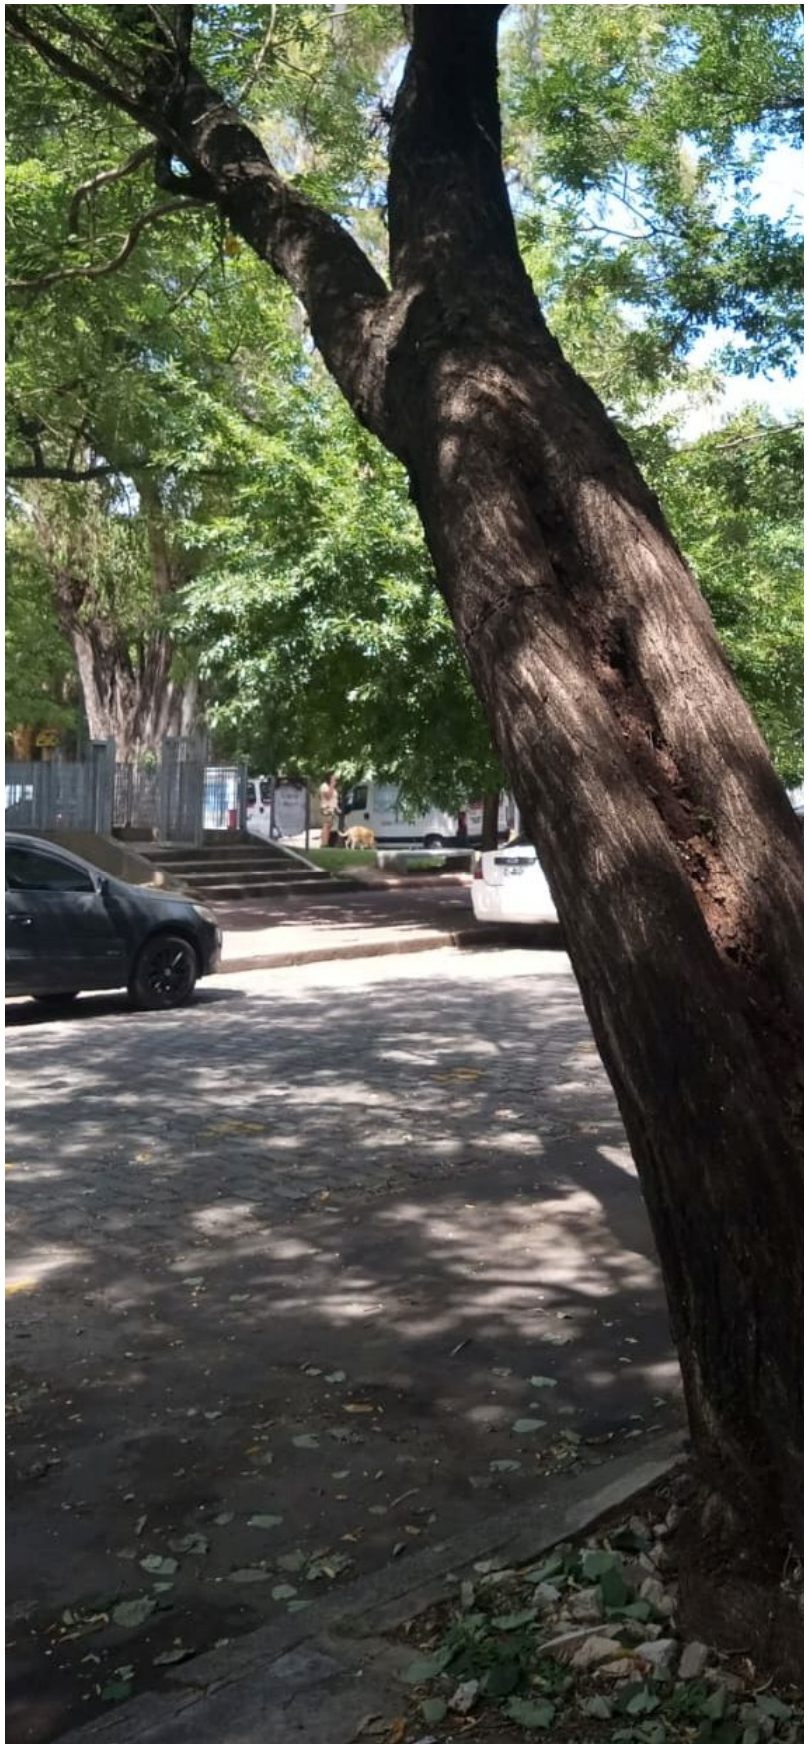
Calle: BENITO QUINQUELA MARTIN 1925

| | Ejemplar inclinado en diagonal hacia la vereda y calle. Cuel |
| | EXTRACCIÓN CON VEREDA (L64 12M2) |
| | PRIORIDAD/RIESGO: 1/1 |

lo de raíz expuesto, genera daños en la vereda.

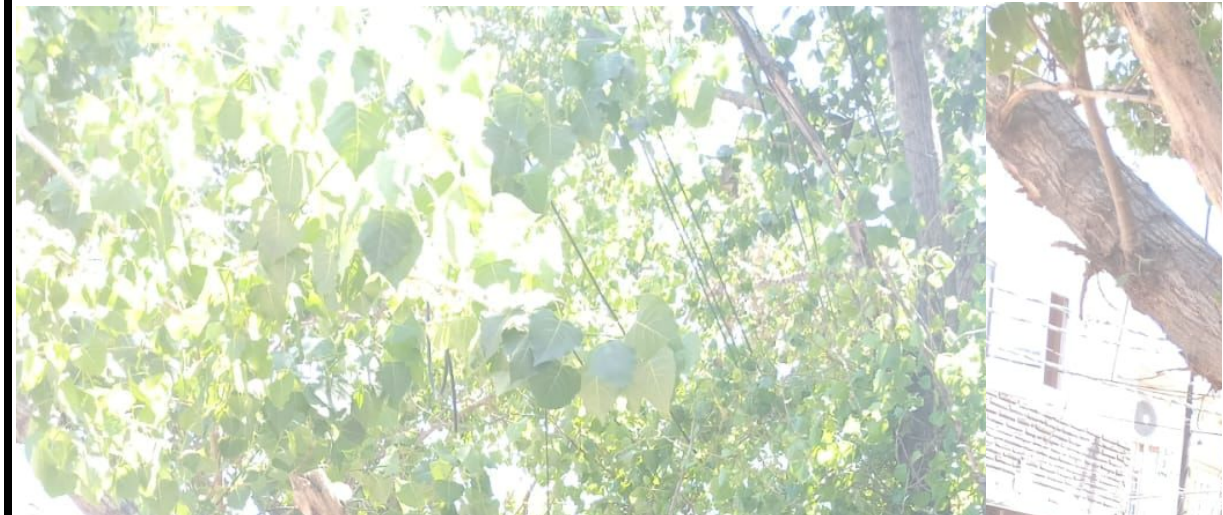
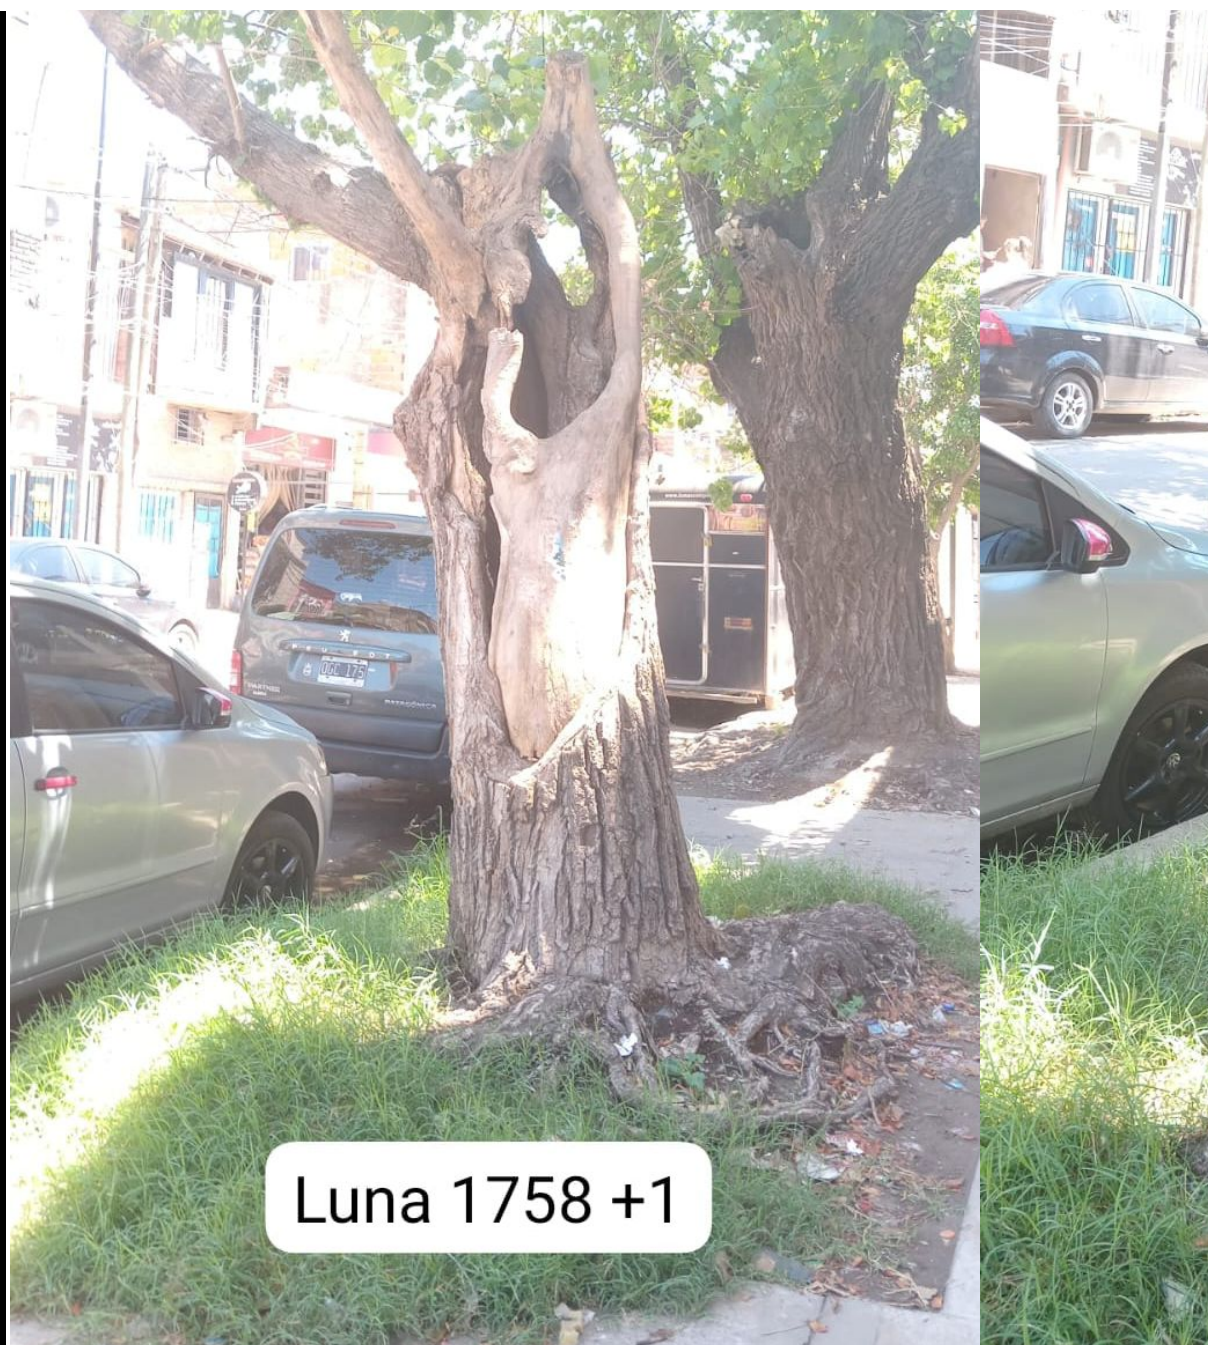
Calle: LUNA 1758 +1

| | Ejemplar con cuello de raíz expuesto. Se observa una gran c |
| | No hay tejido de sostén, el rebrote predomina hacia el lado c |
| | PRIORIDAD/RIESGO: 1/1 |

cavidad en el fuste e inserción de ramas. Ejemplar únicamente con pared remanente de la calle.

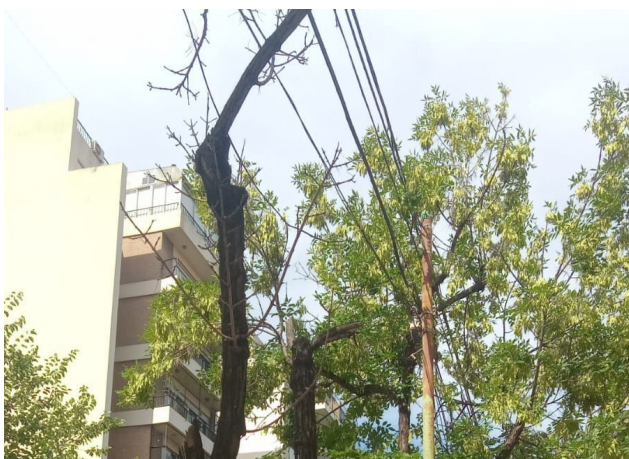
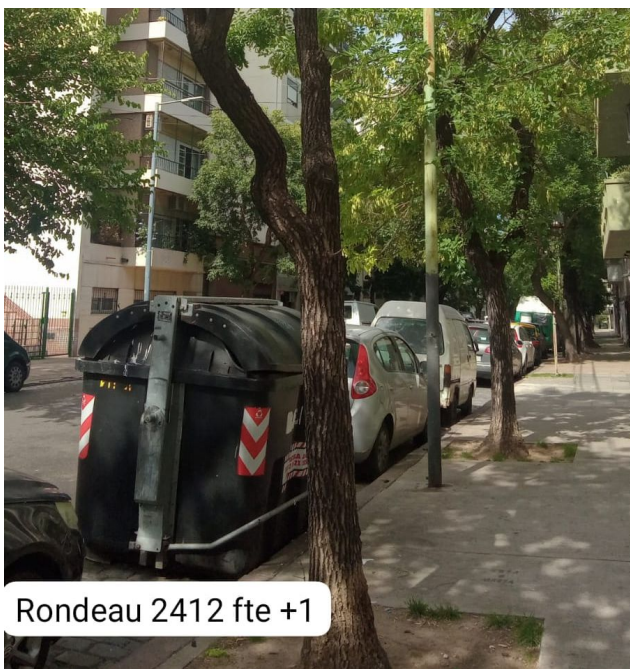
Calle: RONDEAU 2412 FTE +1

El ejemplar se encuentra completamente seco, sin otras características específicas. Se recomienda.

a la extracción del mismo.

| PRIORIDAD: | 1 |
| RIESGO: | 1 |

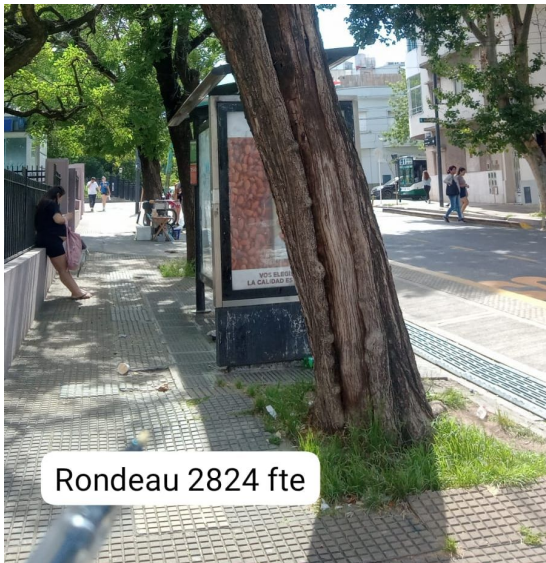
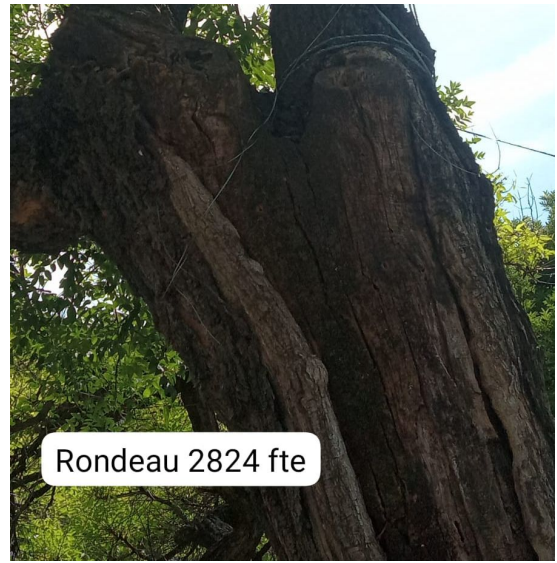
Calle: RONDEAU 2824 FTE

El ejemplar presenta descortezamiento en el fuste, cavidad longitudinal, y se encuentra semi seco extracción con prioridad y riego 1/1 debido a que se encuentra en la puerta de la maternidad.
