# Resoluciones de extracciones C11

Abril-24

**Planilla de Inspección de Árboles**

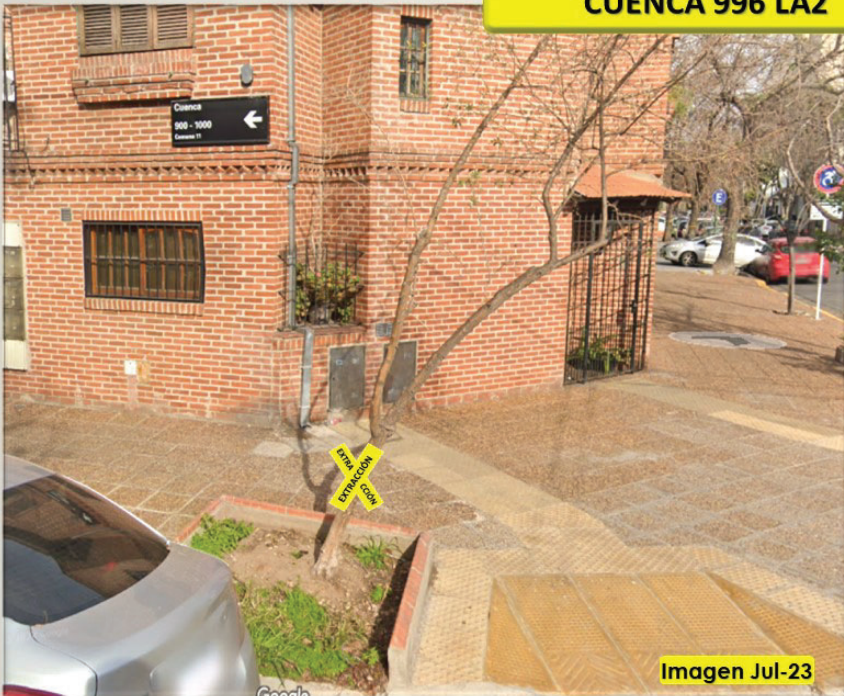
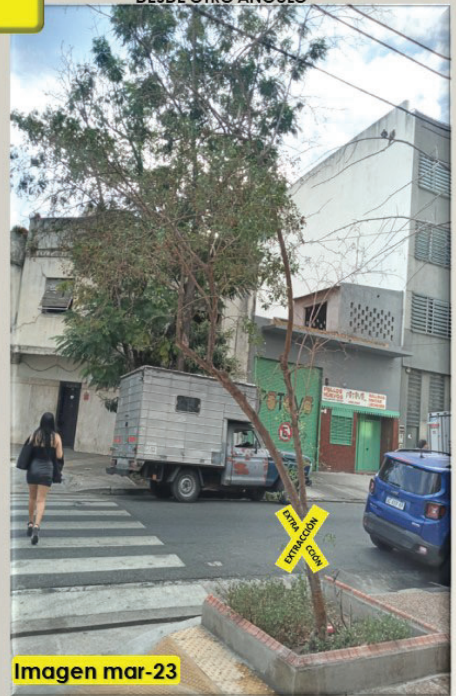
**CUENCA 996 LA2**

Ejemplar en plantera elevada, limite linea ochava, con inclinación hacia la calle, con movilidad. Extraer, cerrar plantera y desplazar en sentido descendente apertura de la misma medidas 1.4 x 1.4mt, ancho de vereda 4.4.mt.

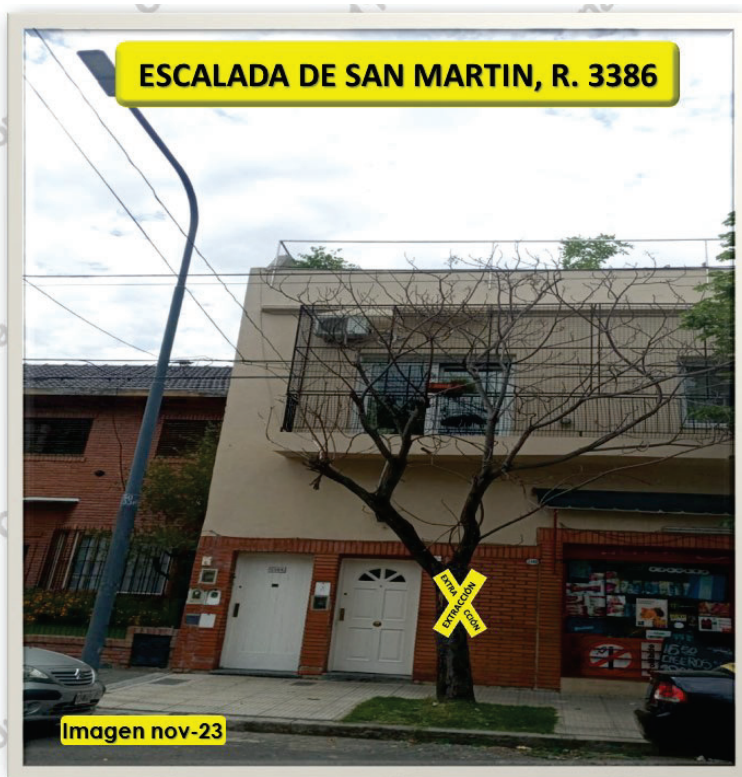
Calle R.Escalada de San Martín

Ejemplar muerto en pie. Extraer y cerrar plantera por ubicarse a distancia no reglamentaria de luminaria. Próxima a esta plantera hay un Tilo con buen estado estructural y fitosanitario. Ancho de vereda 2.8mt.

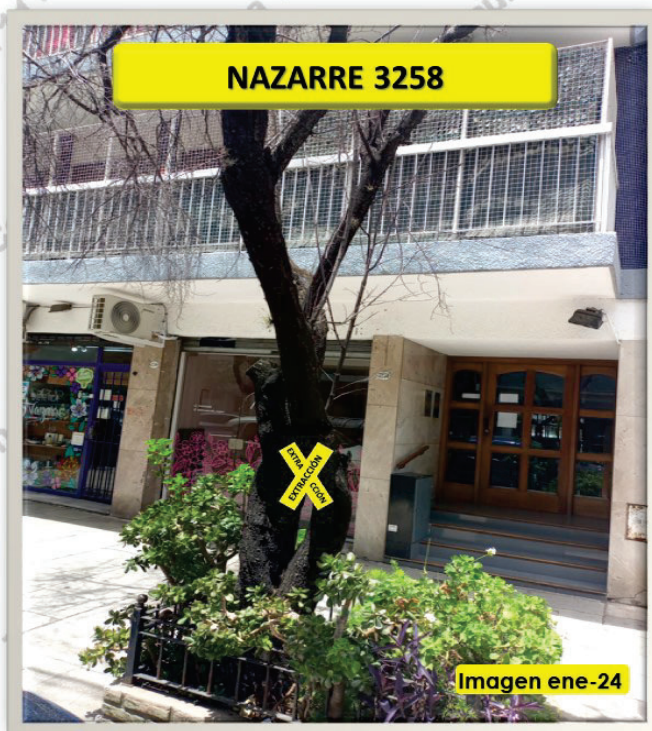
Calle ..... Nazarre

Ejemplar seco plantado en plantera sobreelevada y compartida con otras plantas. Se recomienda su extracción dado el riesgo de causar daños a algún transeúnte o vehículo, si llegara a fallar.

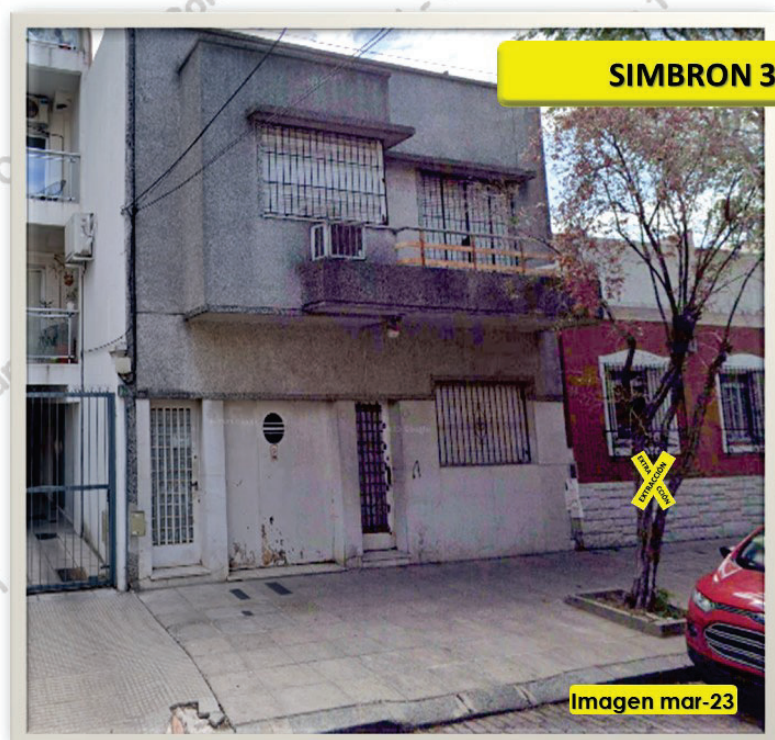
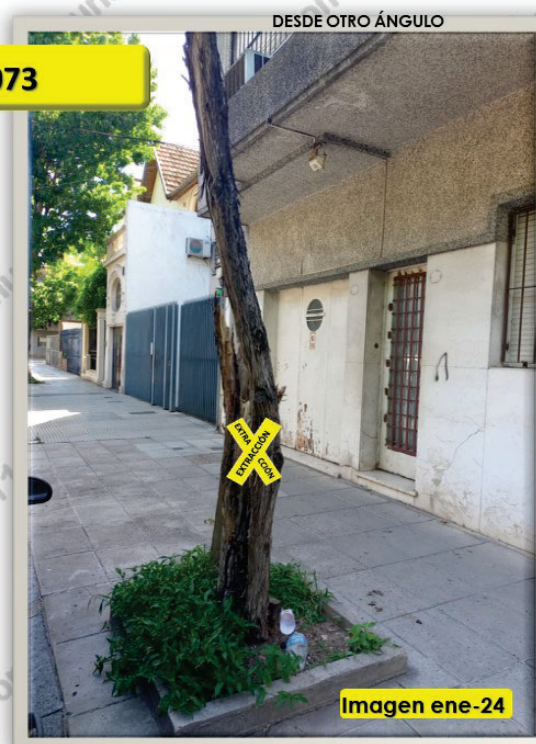
El ejemplar se encuentra descopado, producto de los efectos de la tormenta del 17/12/2023, ha sido podado de emergencia y resta extraer las estructuras remanentes, es decir, raíces, fuste principal y ramas. Proceder a su extracción en cuanto se pueda.

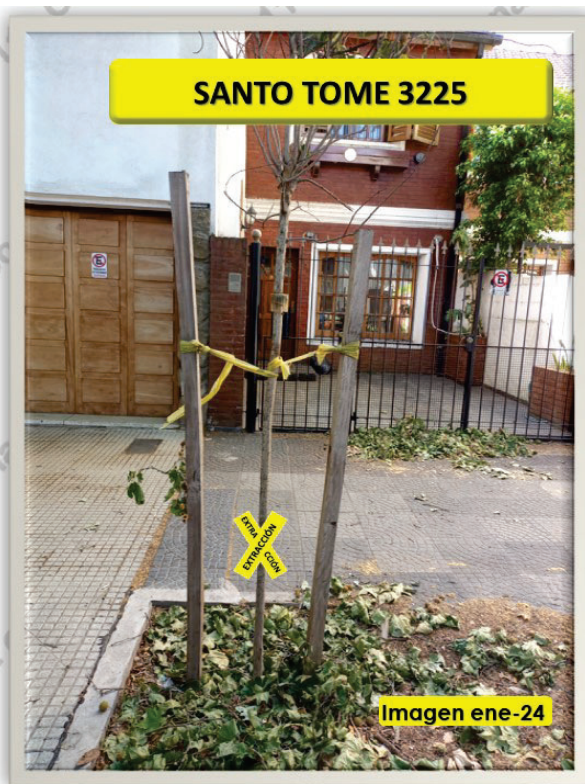
Calle ..... Santo Tomé .....

Ejemplar completamente seco, de reducido tamaño, que no presenta mayores riesgos a transeúntes y vehículos. Recomiendo su extracción en cuanto se pueda para liberar la plantera.

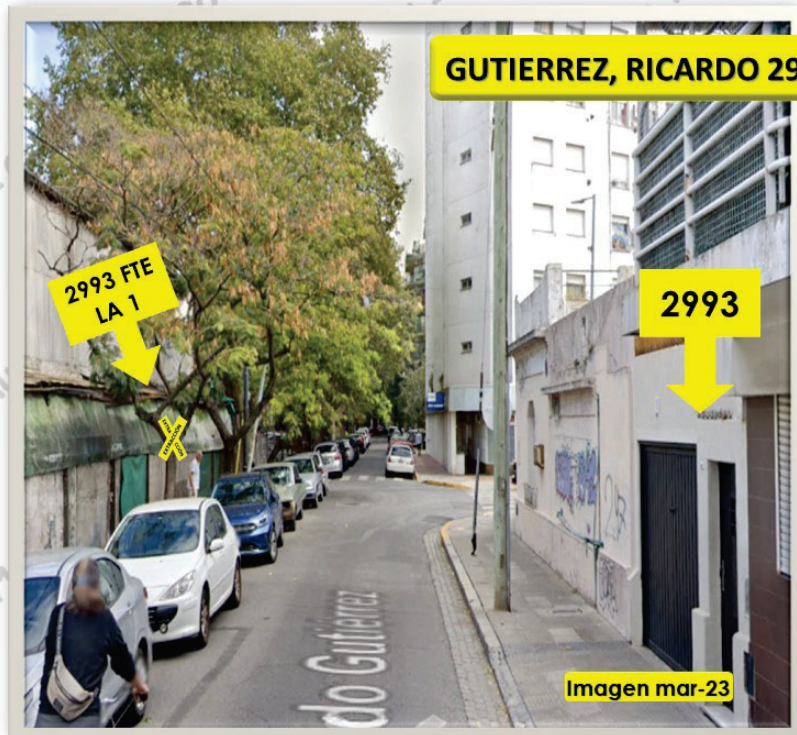
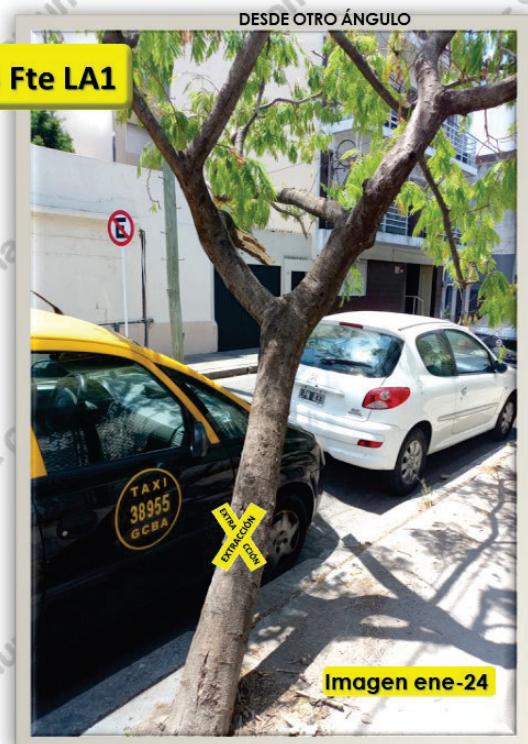
Calle ..... Ricardo Gutiérrez ..... 2993 Fte. LA1

El ejemplar está muy inclinado (más de 45° con respecto a la vertical) hacia la calle, con riesgo de caerse, en cuyo caso supondría riesgo para vehículos estacionados, en circulación, para ciclistas y transeúntes. Su estado fitosanitario no es el mejor, ya que sufrió los efectos de la tormenta del 17/12/ 2023, con quebradura de ramas. Recomiendo, por todo lo expuesto, su extracción a la brevedad posible.

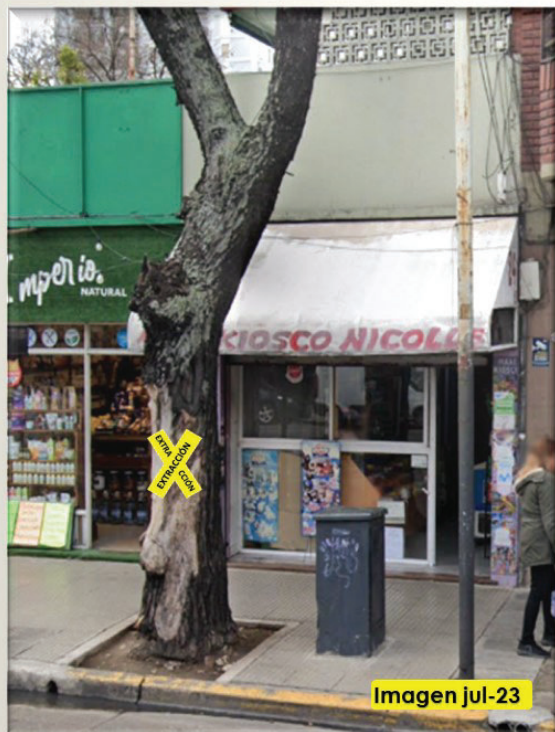
NAZCA AV. 1583

Ejemplar muerto en pie con grietas longitudinales en contacto con el suelo, alrededor del fuste, descortezamiento generalizado en fuste y ramas, algunas quebradas en gran altura, colgando en vía pública. Zona de alto tránsito y parada de bus.
