### Resolución Presidencia Junta Comuna

**Referencia:** Resolución Extracción Arbórea. Actas 6898 a 6911. Comuna 9.

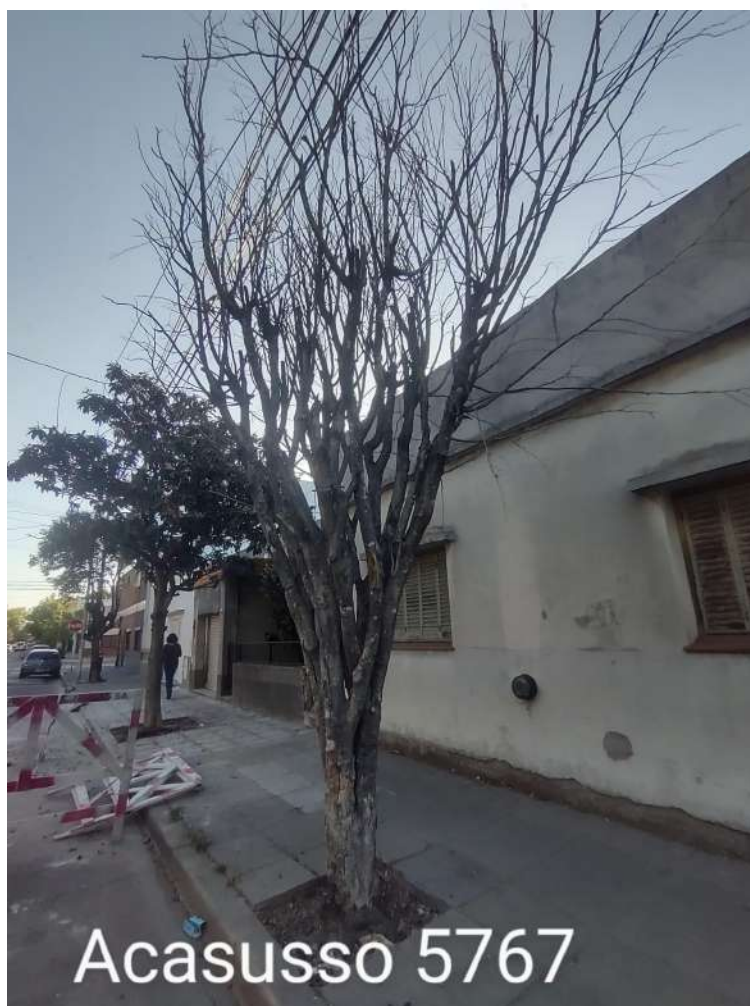
Calle ACASSUSO 5767

**UBICACIÓN DEL ÁRBOL** Especie botánica Ficus benjamina  
Calle ACASUSO N° 5767 ☒ Árbol Seco ☐ Árbol Semi Seco

☐ Tocones ☐ Excesivas / Cruzadas ☐ Con mal ángulo de inserción  
☐ Quebradas / Fisuradas ☒ Secas / Secas en las puntas ☐ Bajas  
☐ Codominancias ☐ Con cavidades / Tumores / Cancros ☐ Que invaden espacio aéreo

☐ De coloración anormal ☒ Defoliación Total ☐ Con signos de insectos ☐ Con manchas foliares  
☐ Defoliación Parcial Síntomas de enfermedades .....

EJEMPLAR MUERTO EN PIE, SIN OTROS DEFECTOS IMPORTANTES

☒ C: EXTRACCIÓN

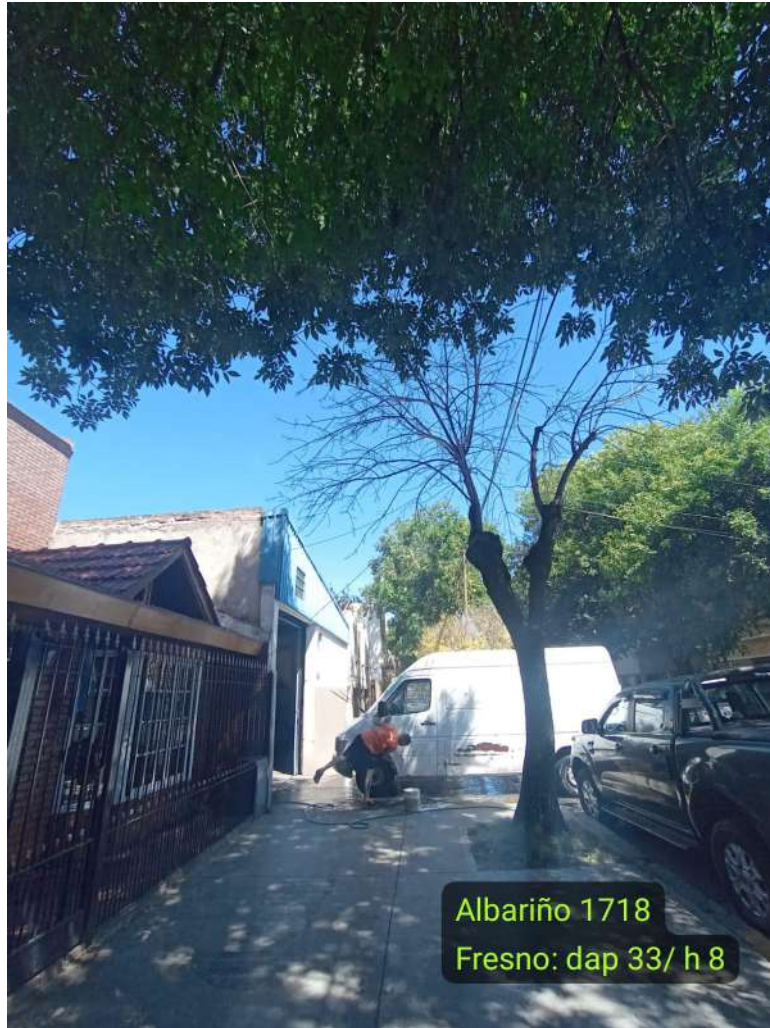
Calle ALBARIÑO 1718

**UBICACIÓN DEL ÁRBOL** Especie botánica Fraxinus pennsylvanica (Fresno americano)  
Calle Albariño N° 1718 ☐ Árbol Seco ☐ Árbol Semi Seco

☐ Tocones ☐ Excesivas / Cruzadas ☐ Con mal ángulo de inserción  
☐ Quebradas / Fisuradas ☒ Secas / Secas en las puntas ☐ Bajas  
☐ Codominancias ☐ Con cavidades / Tumores / Cancros ☐ Que invaden espacio aéreo

☐ De coloración anormal ☒ Defoliación Total ☐ Con signos de insectos ☐ Con manchas foliares  
☐ Defoliación Parcial Síntomas de enfermedades .....

**OBSERVACIONES** Árbol seco en pie.

☒ C: EXTRACCIÓN

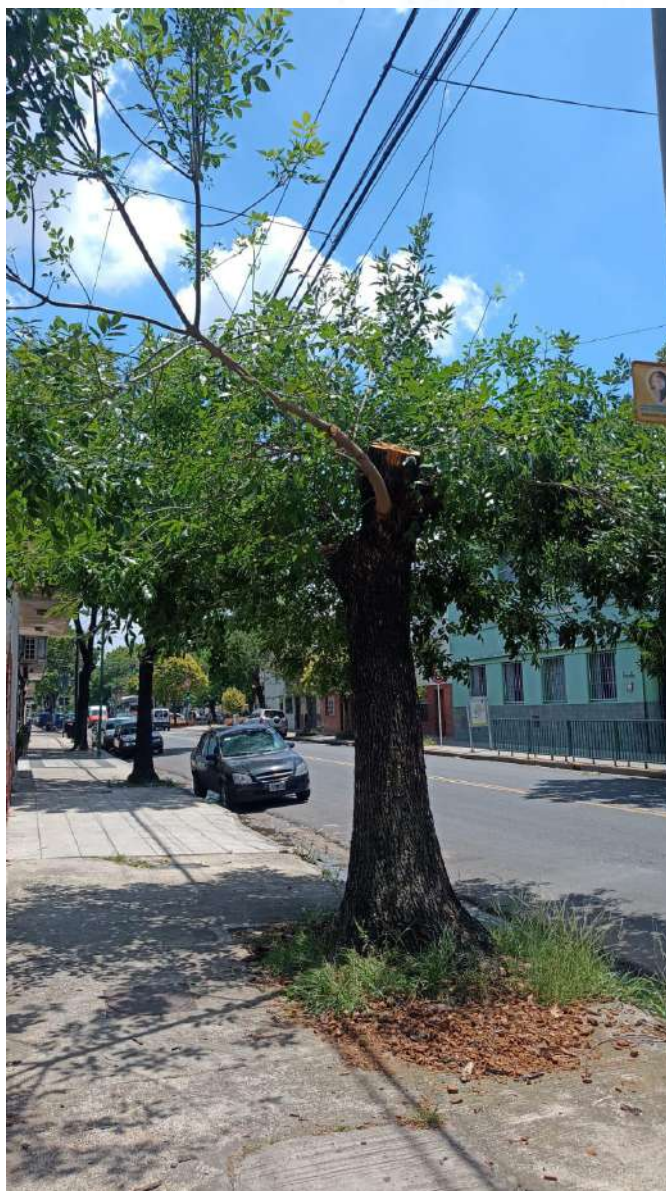
Calle CARDENAS, CNEL. AV. 2661

Altura aprox. (m) 5 DAP (cm) 45 Inclinação ☒ SI / NO ☐ Mayor a 40° ☒ Menor a 40°  
Orientación de la inclinación ☐ Hacia la calle ☐ Hacia la propiedad ☒ Hacia el largo de la vereda  
☐ Descopado ☒ Descopado y brotado ☐ Copa desbalanceada

☐ Tocones ☒ Excesivas / Cruzadas ☒ Con mal ángulo de inserción  
☐ Quebradas / Fisuradas ☐ Secas / Secas en las puntas ☐ Bajas  
☐ Codominancias ☐ Con cavidades / Tumores / Cancros ☐ Que invaden espacio aéreo

Programada luego del verano.  
Presenta Descospe de Rana Primaria con producción de corte, no hay  
riesgo inmediato dado las dimensiones del ejemplar  
conservar plantita 1,2 m x 1,2 m (4,8 m lineales) a 3 m de luminaria y reponer  
15 m², cubriendo HA por Baldosa.

☐ Balanceo  
☒ C: EXTRACCIÓN  
☐ E: TRASPLANTE  
☐ D: TRATAMIENTO SANITARIO

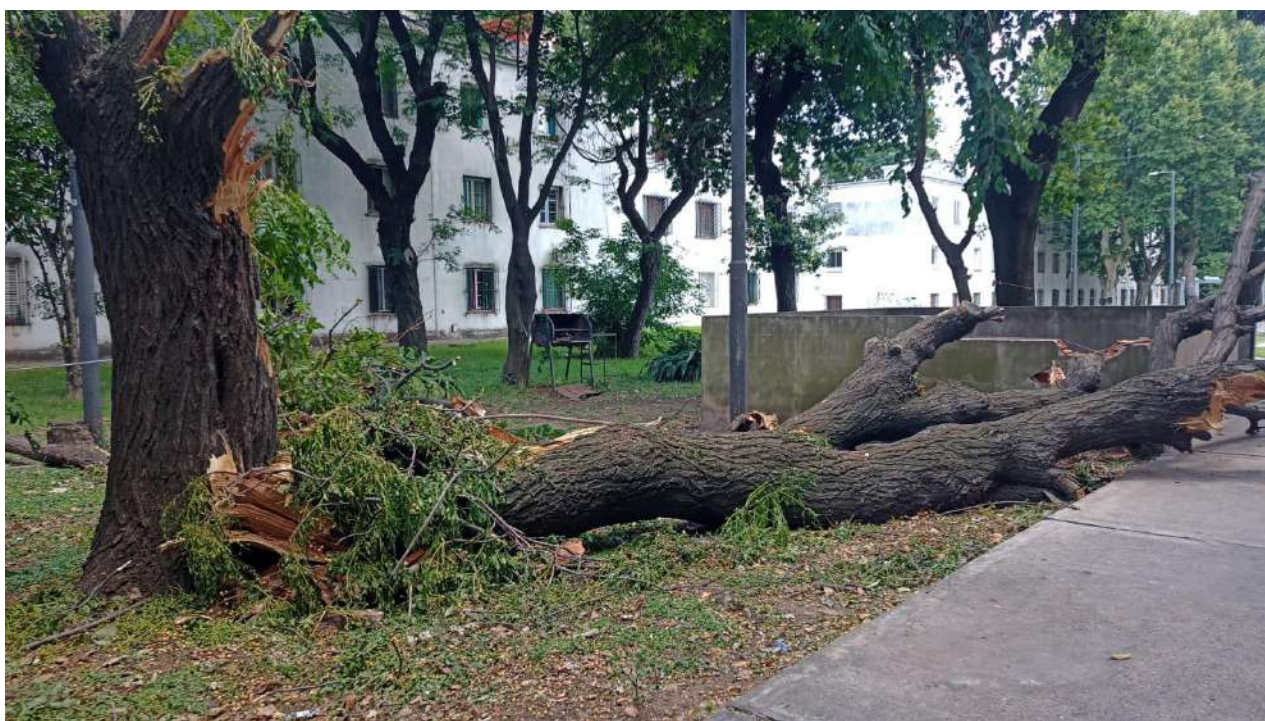
Calle PERON, EVA AV. 6829 (Barrio Los Perales FTE. Ed.32 dpt. 2)

**UBICACIÓN DEL ÁRBOL** Especie botánica: *Melia azedarach* "Paciro"  
Calle: Av Eva Peron (Dentro del Barrio Los Perales) N° 6829 Depto 2. ☐ Árbol Seco ☒ Árbol Semi Seco

Altura aprox. (m) 3 DAP (cm) 60 Inclinación: ☒ SI / ☐ NO ☐ Mayor a 40° ☒ Menor a 40°  
Orientación de la inclinación ☐ Hacia la calle ☐ Hacia la propiedad ☒ Hacia el largo de la vereda  
☒ Descopado ☐ Descopado y brotado ☐ Copa desbalanceada

| | Descortezamiento: Cavidades | | |
|---|---|---|---|
| Grandes | X | X | |

carbo ploto  
señalar con bola estereotípica en fuste por tormenta 12/12/2023  
con desgarrado y abieccion  
Dentro de Barrio Los Perales, Edificio 32, Departamento 2.

☐ Balanceo  
☒ C: EXTRACCIÓN  
☐ E: TRASPLANTE  
☐ D: TRATAMIENTO SANITARIO

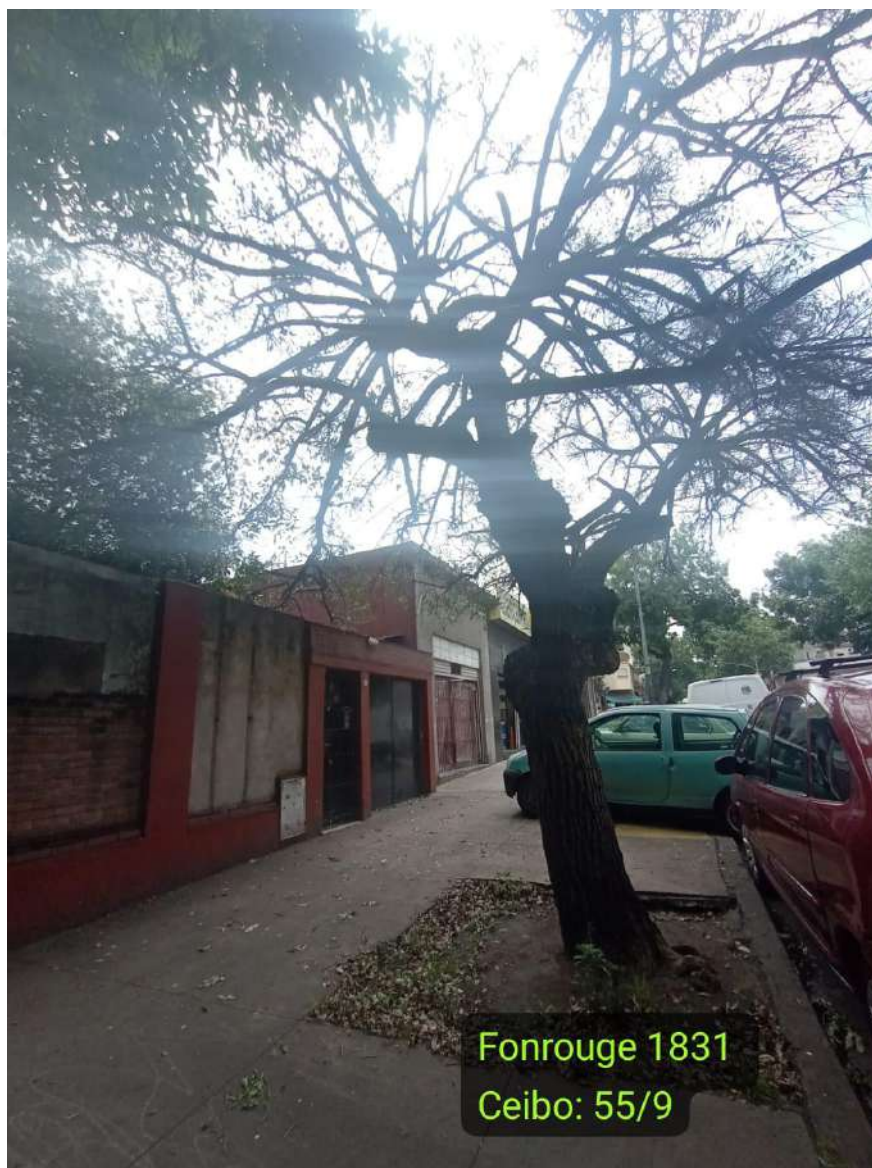
Calle FONROUGE 1831

**UBICACIÓN DEL ÁRBOL** Especie botánica Erythrina crista-galli (Ceibo)  
Calle Fonrouge N° 1831 ☐ Árbol Seco ☒ Árbol Semi Seco

Altura aprox. (m) 9 DAP (cm) 55 Inclinación: ☒ SI ☐ NO ☐ Mayor a 40° ☒ Menor a 40°  
Orientación de la inclinación ☐ Hacia la calle ☐ Hacia la propiedad ☒ Hacia el largo de la vereda  
☐ Descopado ☐ Descopado y brotado ☒ Copa desbalanceada

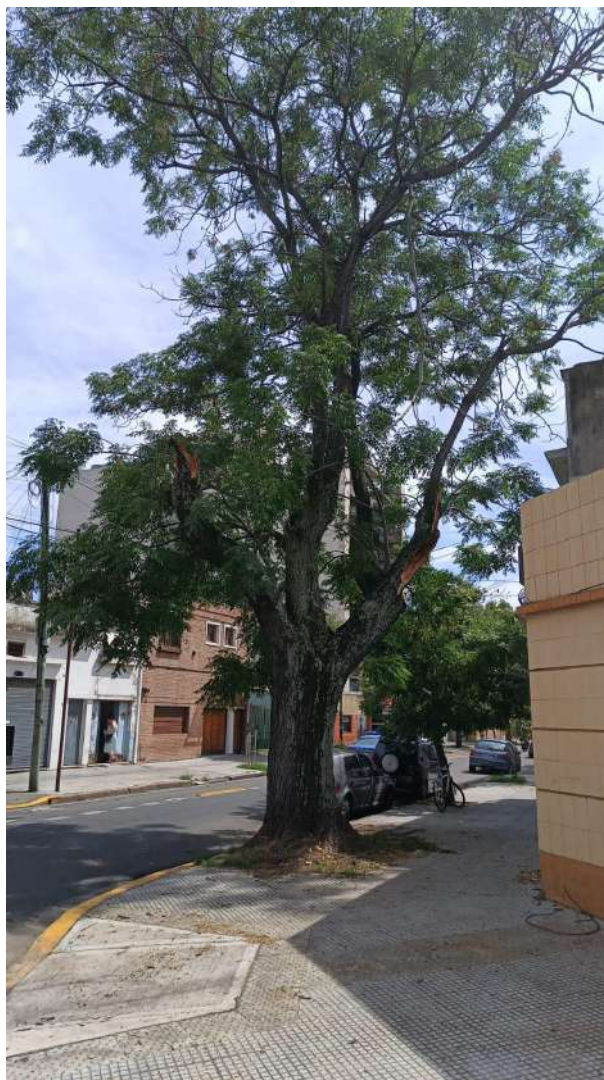
Calle PATRON 6178 L.A

Ejemplar afectado por el Temporal. Ramas principales quebradas (DAP > 40 cm). Fisura longitudinal en el fuste. Las ramas afectadas quedaron con cavidades de gran tamaño, con pared remanente escasa que se interconectan con la grieta longitudinal del fuste.

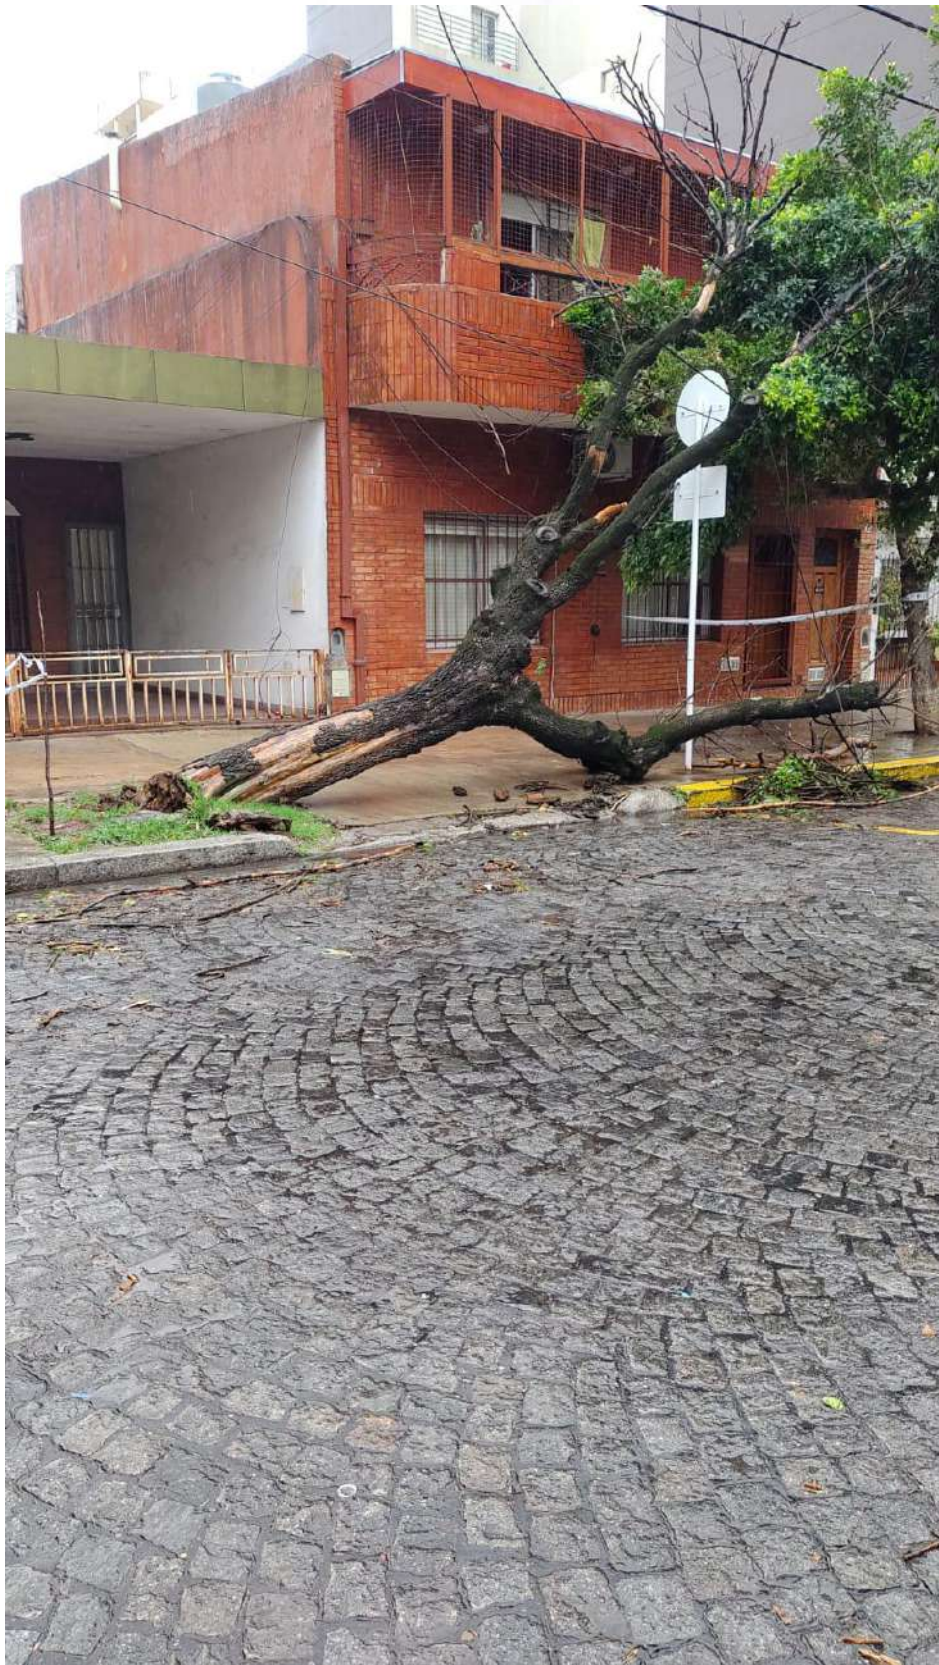
| Árbol muerto en pie, sin otros defectos importantes, Grietas | | | | | | | |
| Ejemplar muerto en pie. Presenta grietas que van desde la base del fuste hacia el apice. Extracción urgente | | | | | | | |

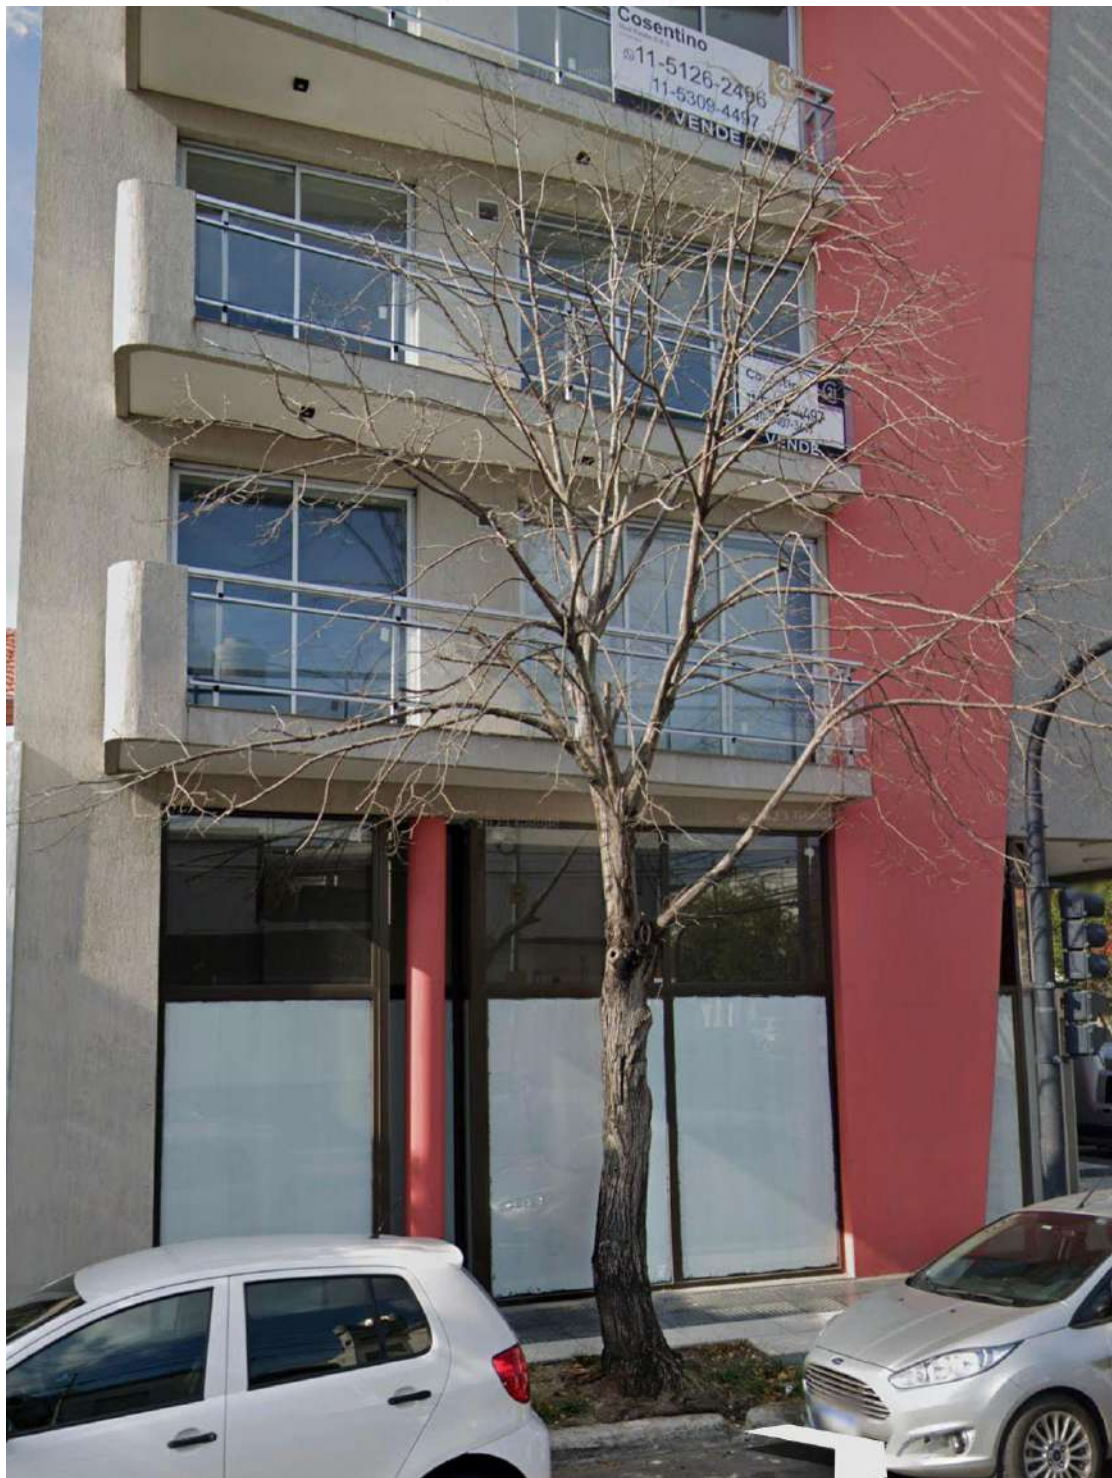
| Descomposición avanzada del tronco o de la/s cavidad/es, Defecto/s que afecte a más del 40% de la circunferencia del árbol, Árbol muerto en pie, sin otros defectos importantes, Árboles muertos: obstrucción física de peatones o el tráfico de vehículos | | | |

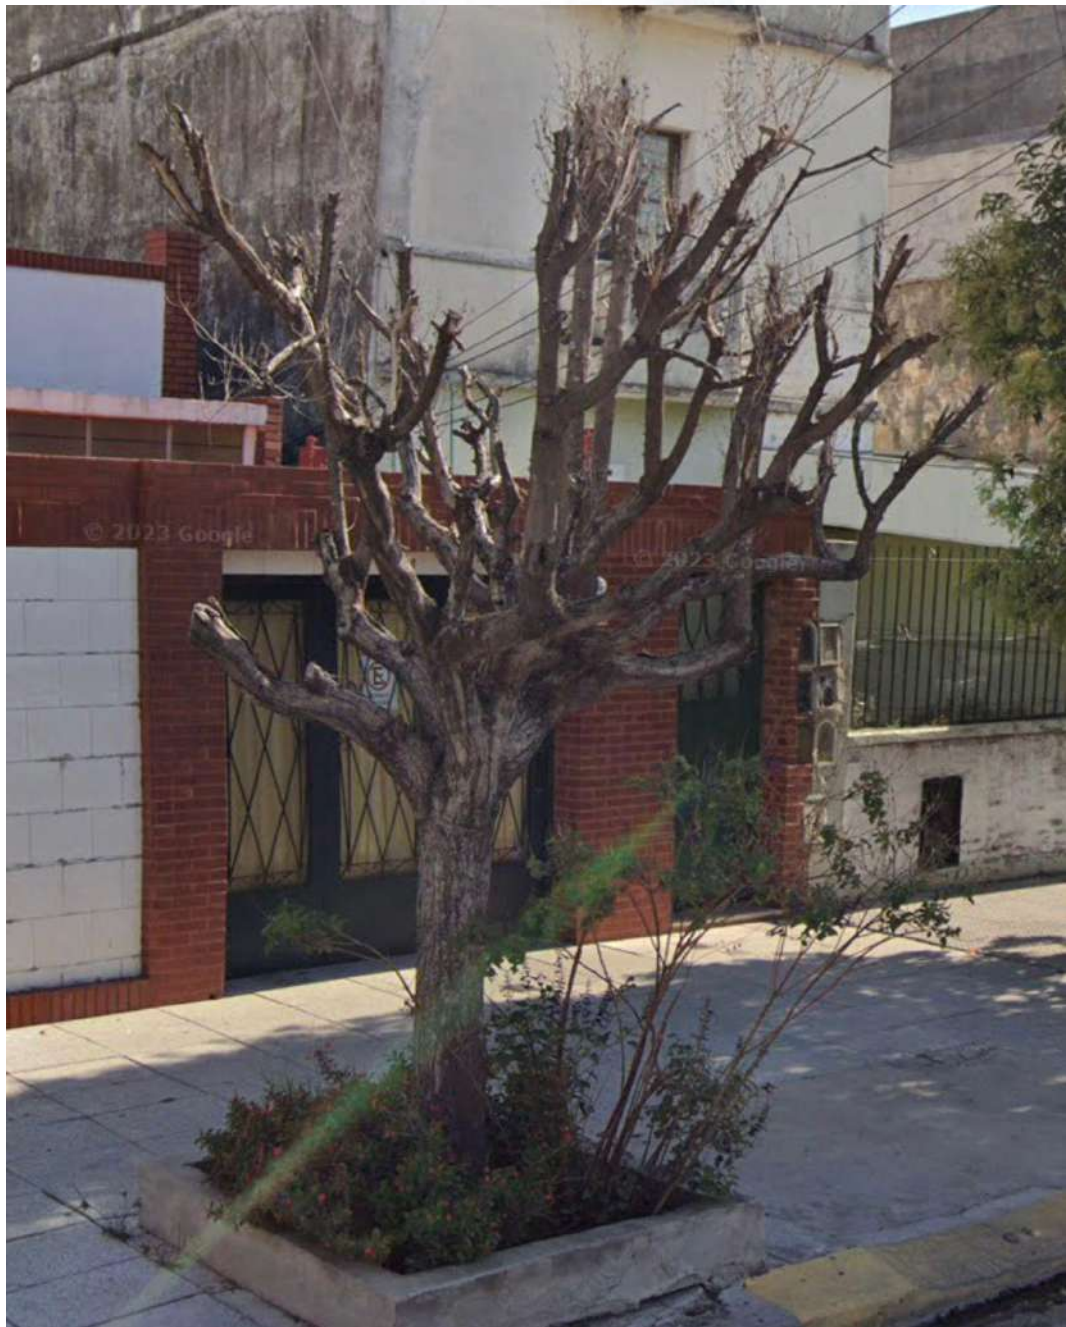
| Árbol muerto en pie, sin otros defectos importantes, Árboles muertos: obstrucción física de peatones o el tráfico de vehículos | | | |

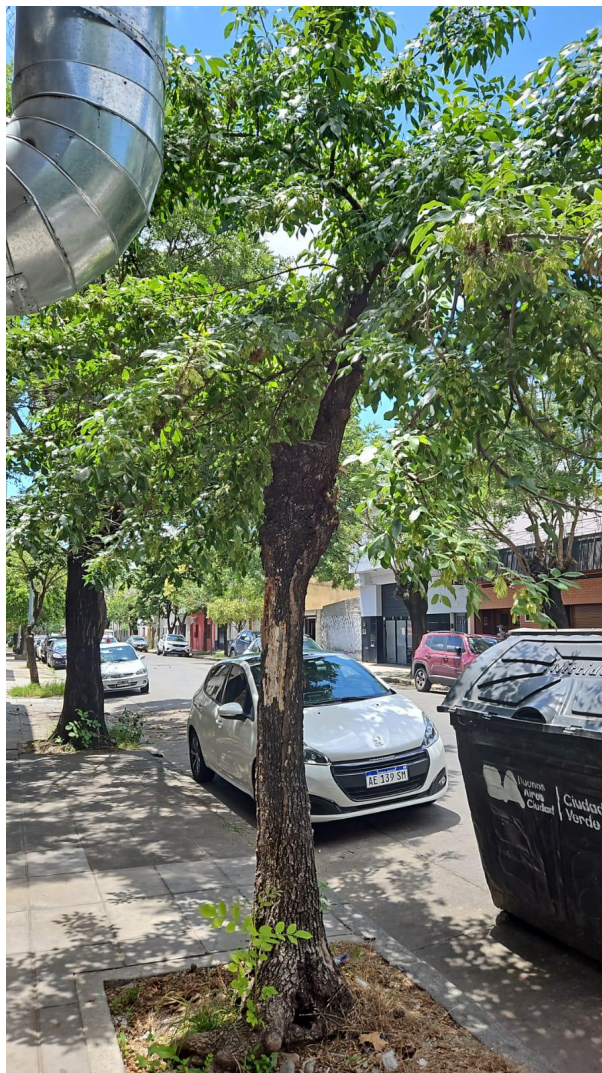
Calle CARDENAS, CNEL. AV. 2475 L.A

EL EJEMPLAR POSEE CAVIDAD BASAL Y DESCORTEZAMIENTO EN LA ZONA MEDIA Y ALTA DEL FUSTE. ADemás SE VISUALIZA TADERA PODRIDA EN LA ZONA SIN CORTEZA Y UNA GRIETA TRANSVERSAL AL FUSTE.

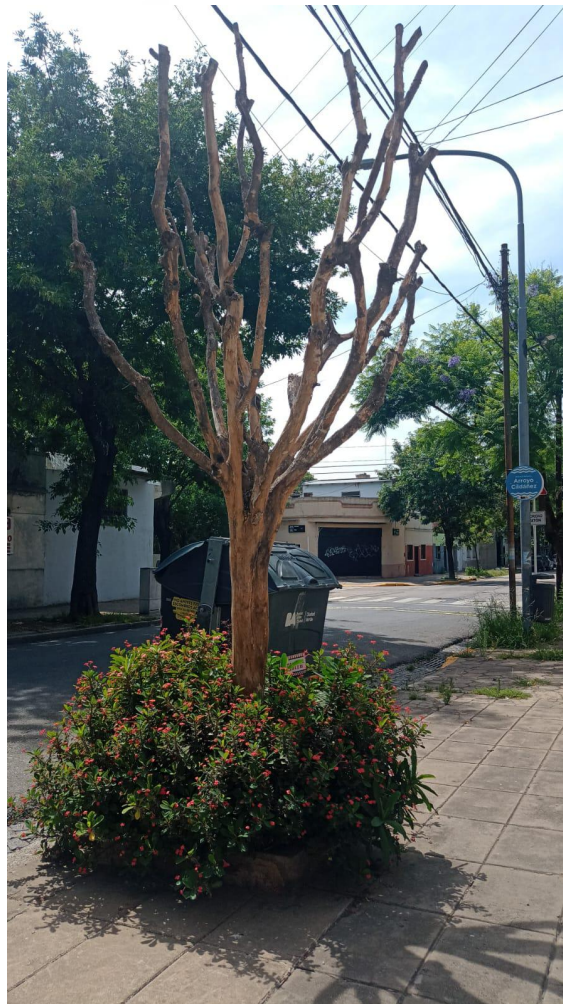
Calle GUAMINI 2881

**OBSERVACIONES** Emergencia  
ejemplar seco, con morbilidad, grietas, descortezamiento y signos de Bicho Tolador, mutilado

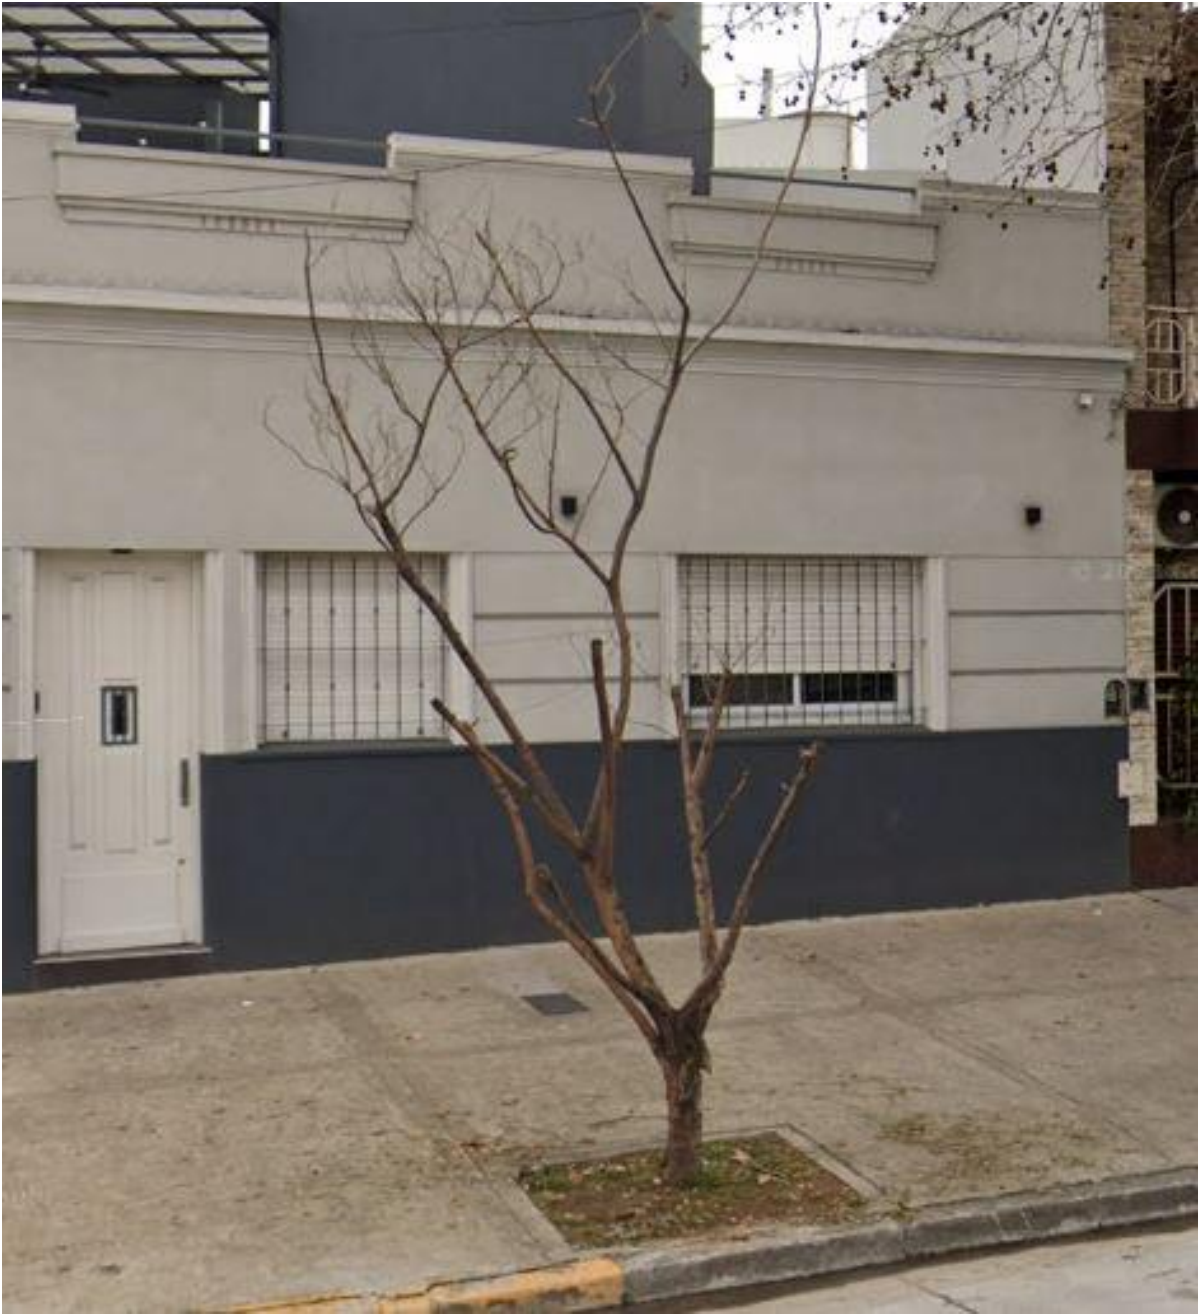
| Árbol muerto en pie, sin otros defectos importantes | | | | | |

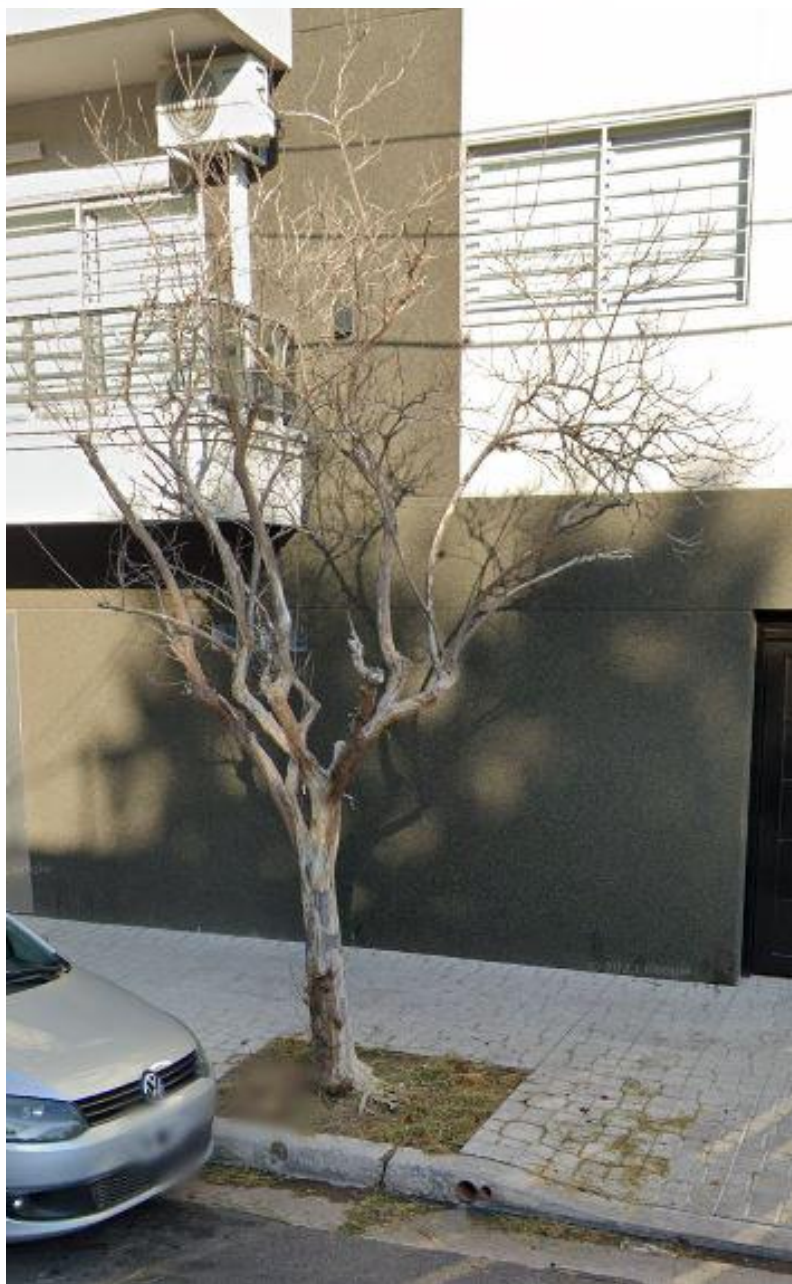
| Árbol muerto en pie, sin otros defectos importantes | | | | | |

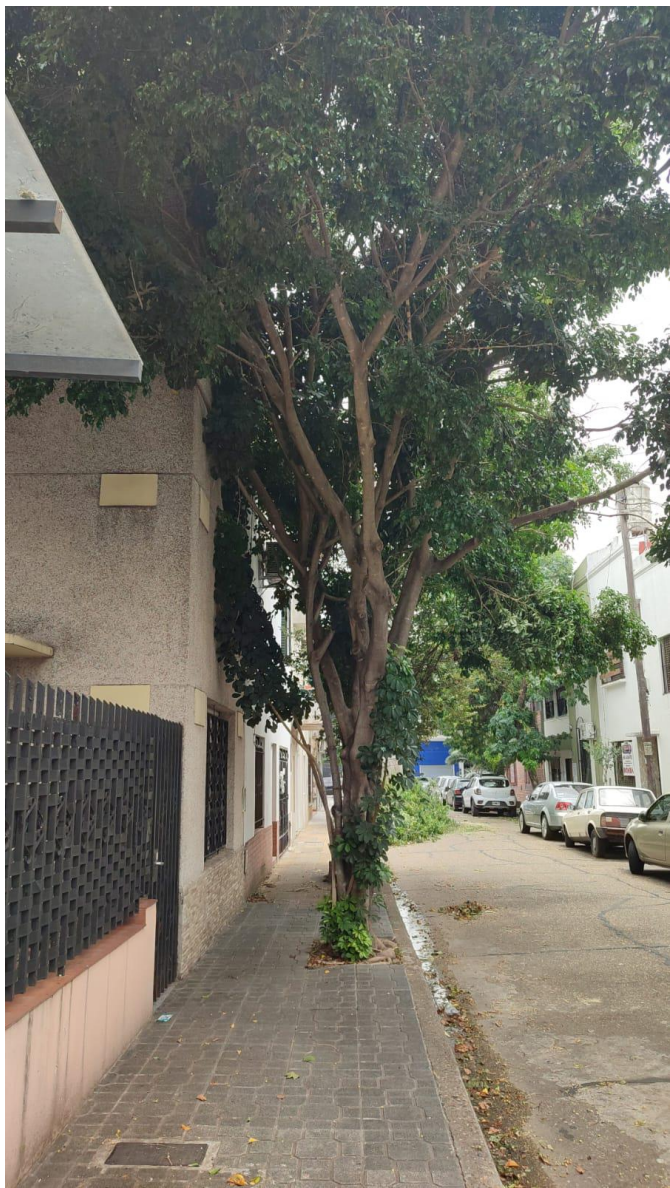
Calle EL CARPINTERO 6962

OBSERVACIONES Árbol afectado por corrosión del 17/12/23  
El arbolado sufre un desgaste en forma progresiva  
afecta el fuste, el mismo se encuentra con sus  
raíces levantando la vereda se recomienda la extracción  
programada antes de verano

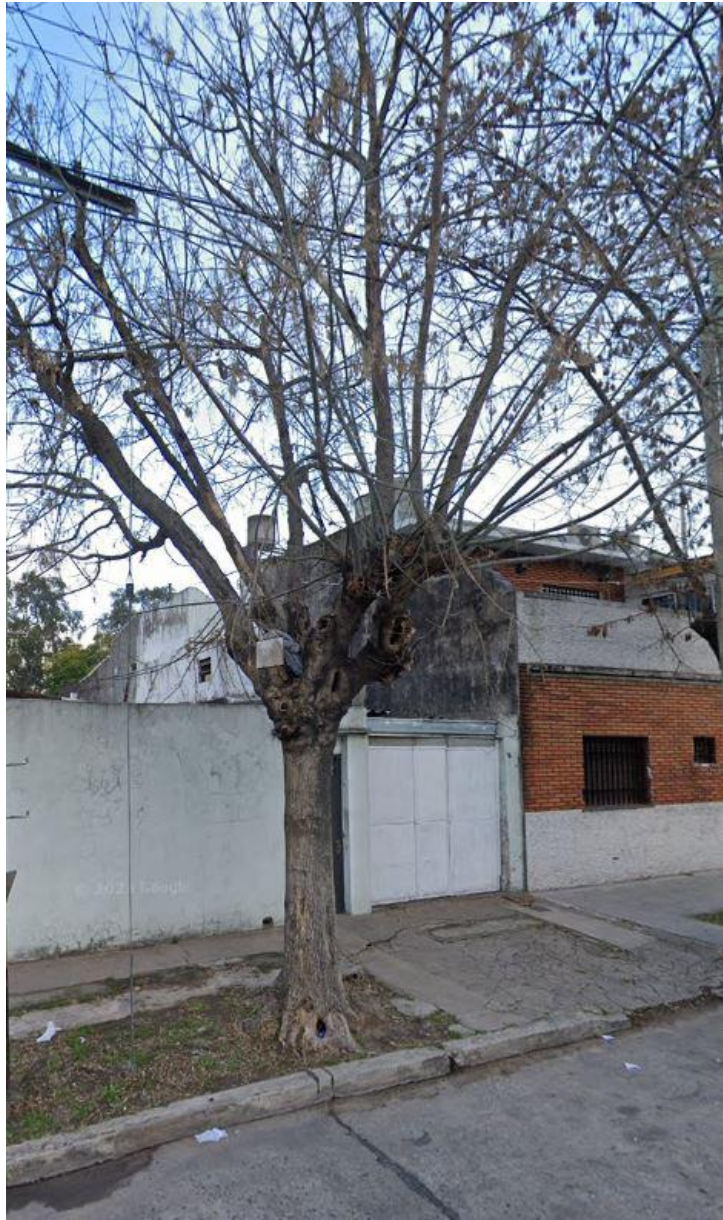
| Defecto/s que afecte a más del 40% de la circunferencia del árbol, Decaimiento generalizado | | | |

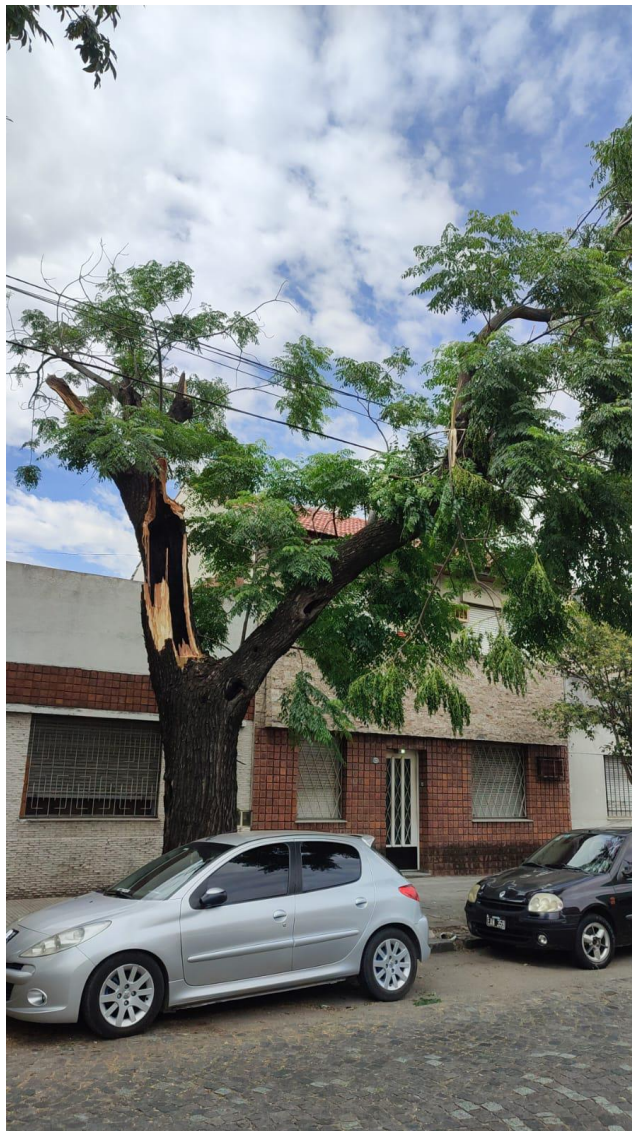
Calle JACQUES, AMADEO 6816

el árbol fue afectado en la tormenta del 17/12/23  
 durante una de las ramas caídas la cual provocó un  
 daño significativo  
 su fuste se encuentra totalmente resacaado, con signos  
 de podredumbre en varias partes del tronco  
 se evaluó como candidato a la tala ya que presentaba una  
 fisura en el mismo

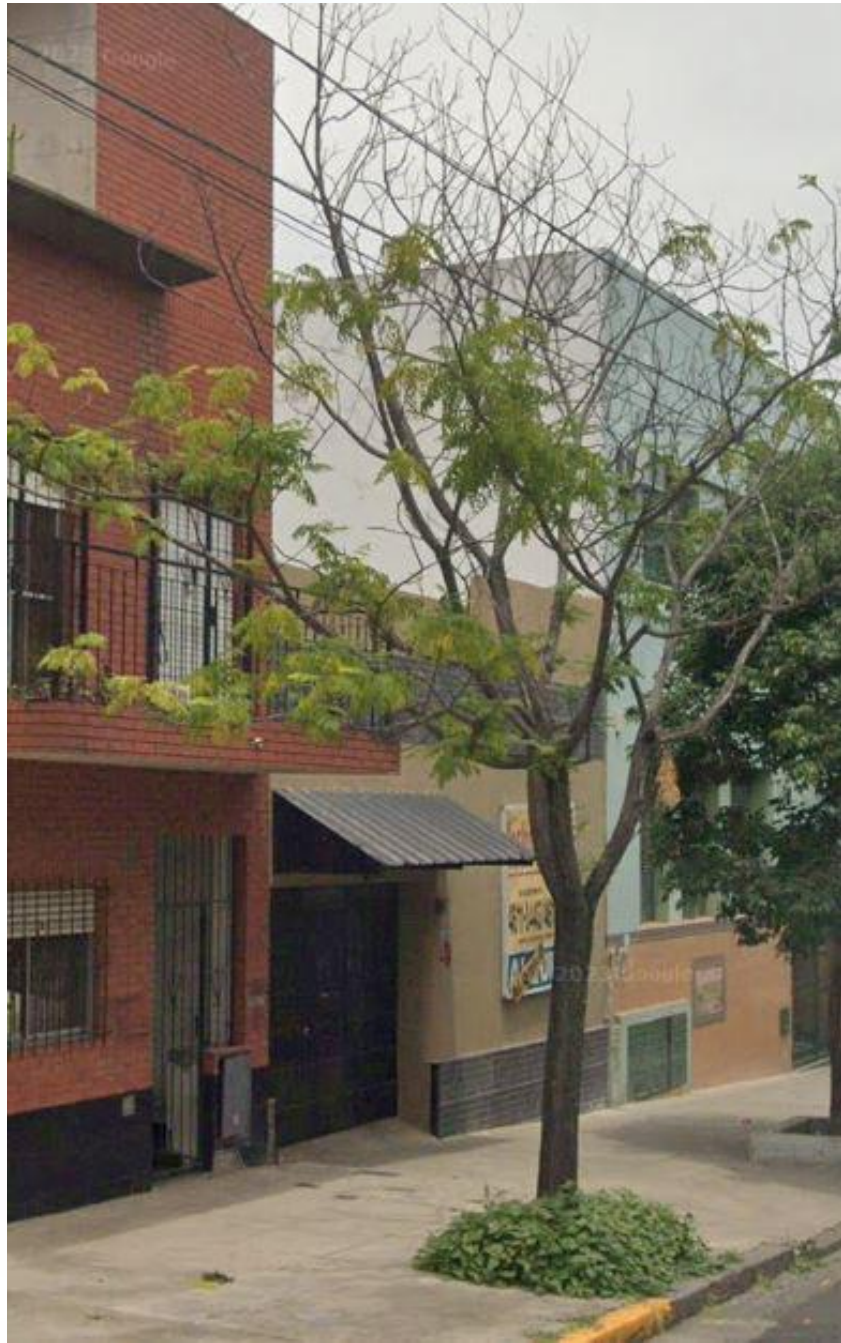
| Árbol muerto en pie, sin otros defectos importantes | | | | | |

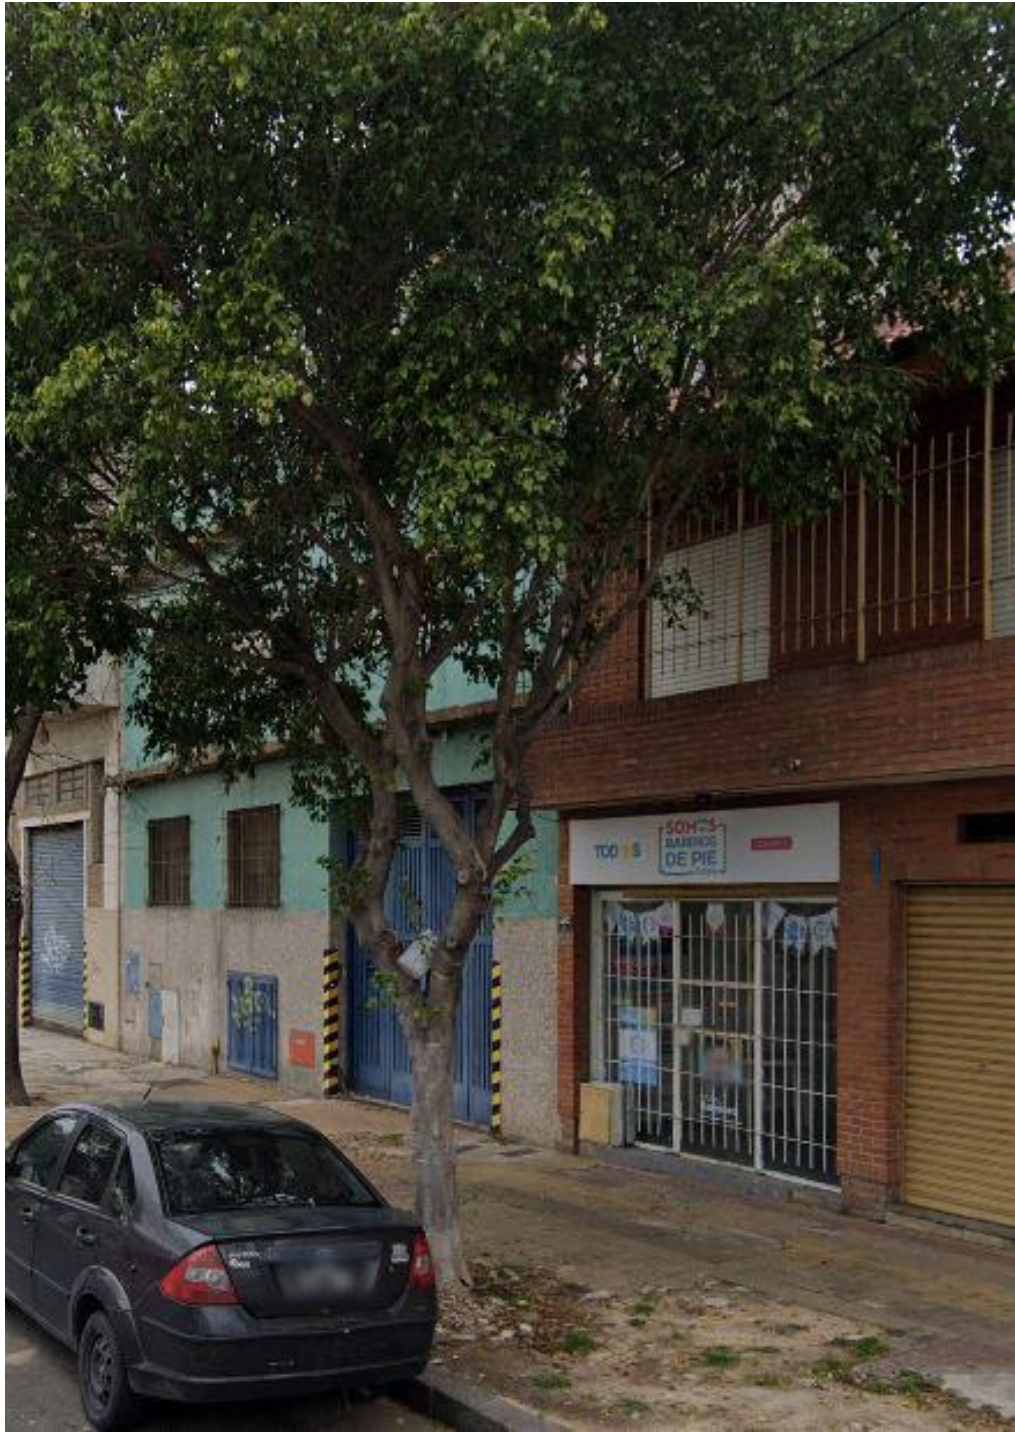
| Defecto/s que afecte a más del 40% de la circunferencia del árbol, Daños de más del 40% de raíces en su RCR | | | |

| <p>Especie no permitida para arbolado lineal. Sus raíces generan rotura en vereda. Extraer y plantar nuevo ejemplar. Reparar 35 m2 de baldosas dejando una plantera de 1,2 m x 1,2m (además de que están rotas por raíces del ejemplar también están rotas por uso). A la chapa 1423 también la afecta un ejemplar vecino de la chapa 1419 el cual se carga apane ( el mismo requiere corte de raíces y reparación de 15 m2 de baldosas).</p> | | | |

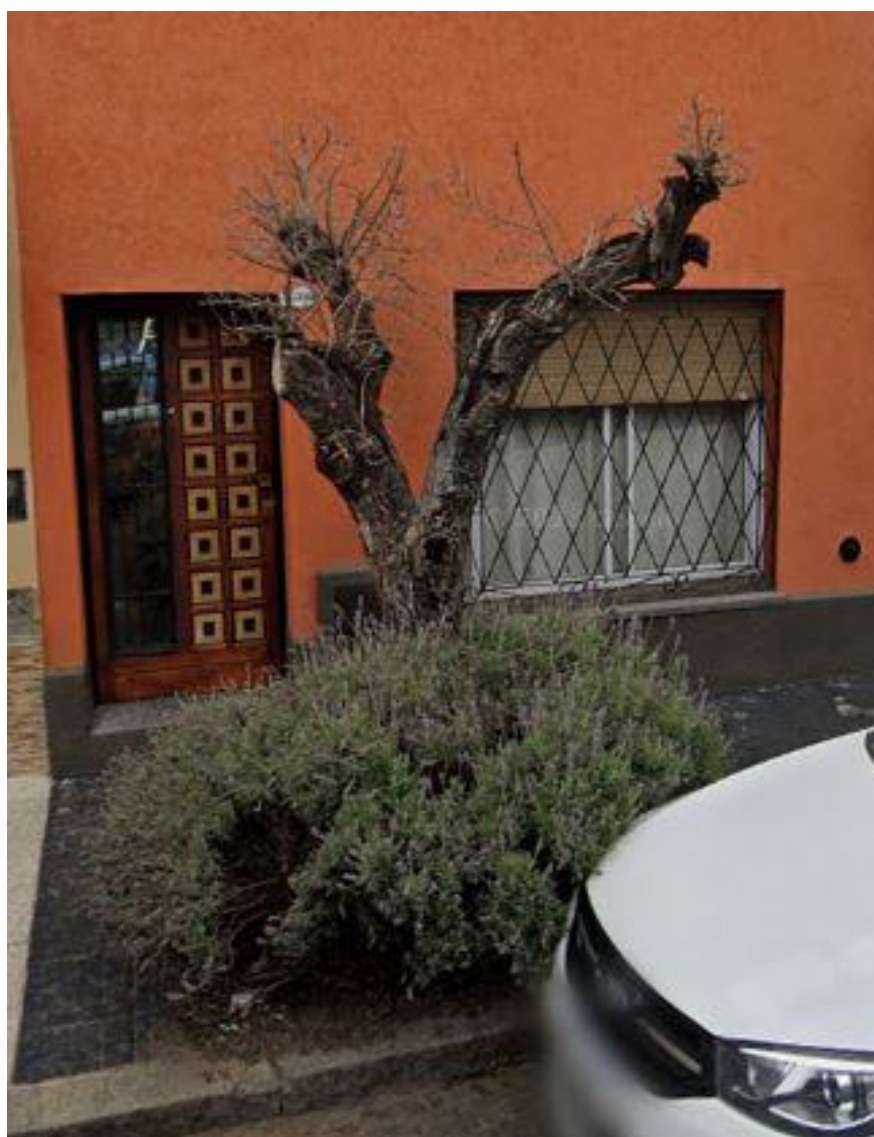
| Descomposición avanzada del tronco o de la/s cavidad/es, Árbol muerto en pie, sin otros defectos importantes | | | | | |
