**Resolución Presidencia Junta Comuna**

**Referencia:** RESOLUCION EXTRACCION ARBOREA. ACTAS 7114 a 7128. COMUNA9

Planilla de Inspección de Árboles

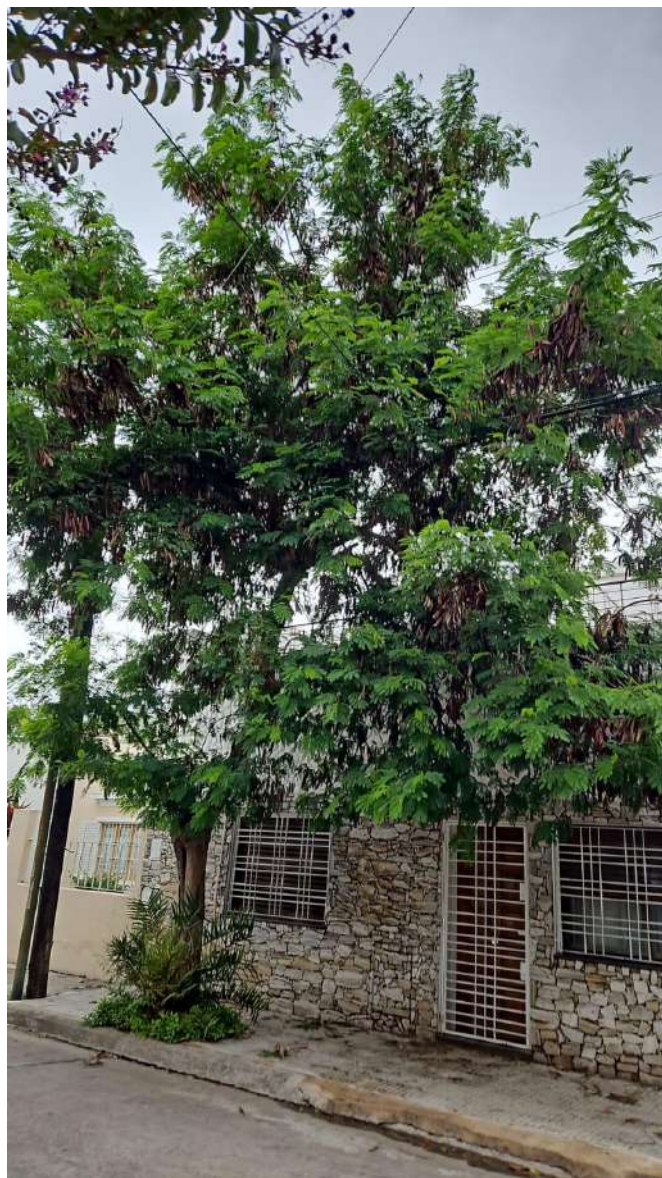
N° DE ACTA: 7114  
Informe N° \_\_\_\_\_

EJEMPLAR CON CAVIDAD LONGITUDINAL DE 1,5m A LO LARGO DEL FUSTE E INCLINACIÓN DE 10° HACIA LA PROPIEDAD.

☒ C: EXTRACCIÓN

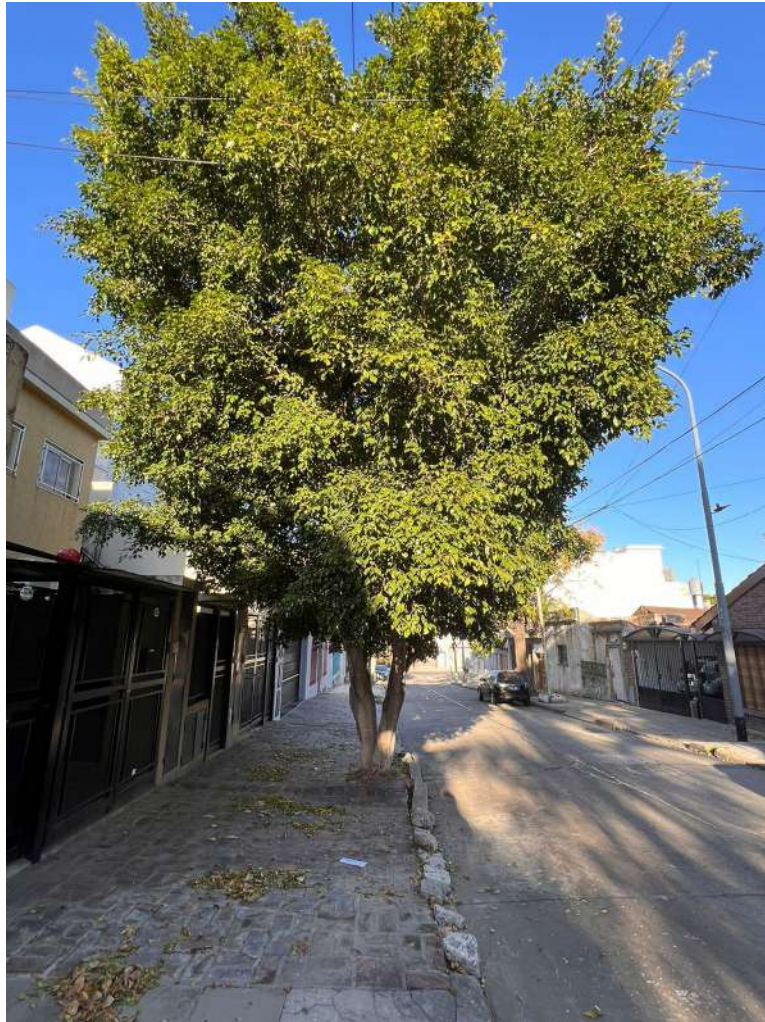
N° DE ACTA: 7115

ESPECIE NO PERMITIDA PARA ARBOLADO LINEAL, GENERA GRAN ROTURA DE VEREDA. SE RECOMIENDA REPARAR 10 m<sup>2</sup> DE BALDOSAS Y EL CORDÓN DE LA CALLE. CERRAR PLANTERA YA QUE SE ENCUENTRA ENTRE DOS GARAJES.

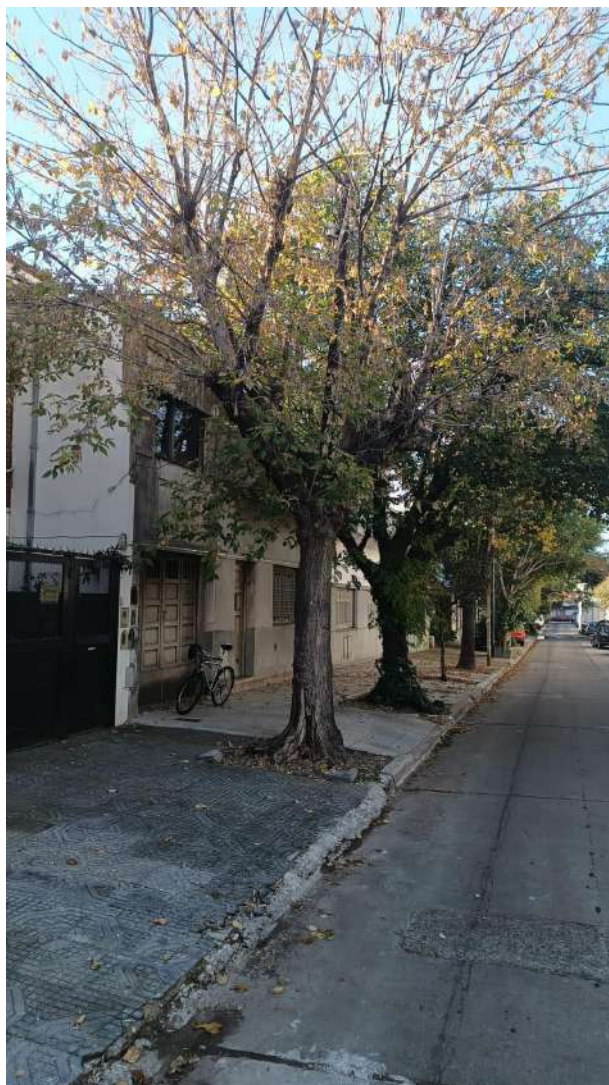
N° DE ACTA: 7116

Pudrición basal, con pared remanente ESCA.  
Fuste con fisuras longitudinales  
CANCROSIS en RAMAS PRIMARIAS

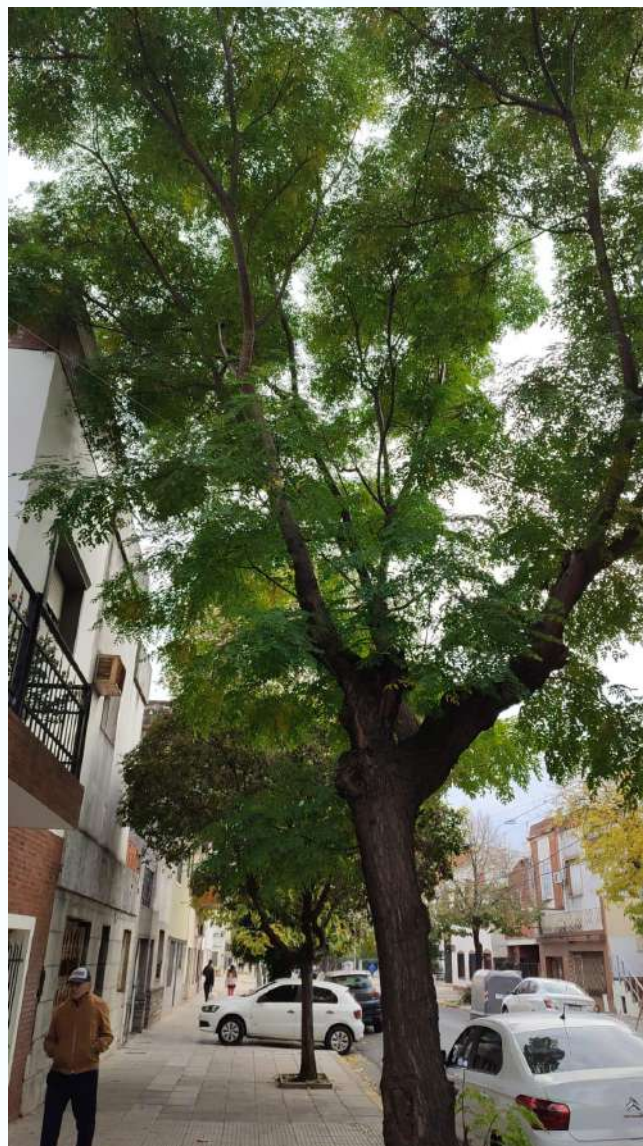
N° DE ACTA: 7120

Al momento de la inspección se observó un ejemplar con algunas  
enfermedades basales y rotura en la copa del fuste. Al mismo tiempo  
se observó la presencia de hongos alrededor de todo el  
tronco, evidenciando un honguito en la base del árbol.  
Sobre las ramas primarias se observó una cavidad de  
gran dimensión y pequeñas cavidades.  
Se recomienda la extracción del ejemplar.  
Antonio 3m y Dora Flores 1/22/24

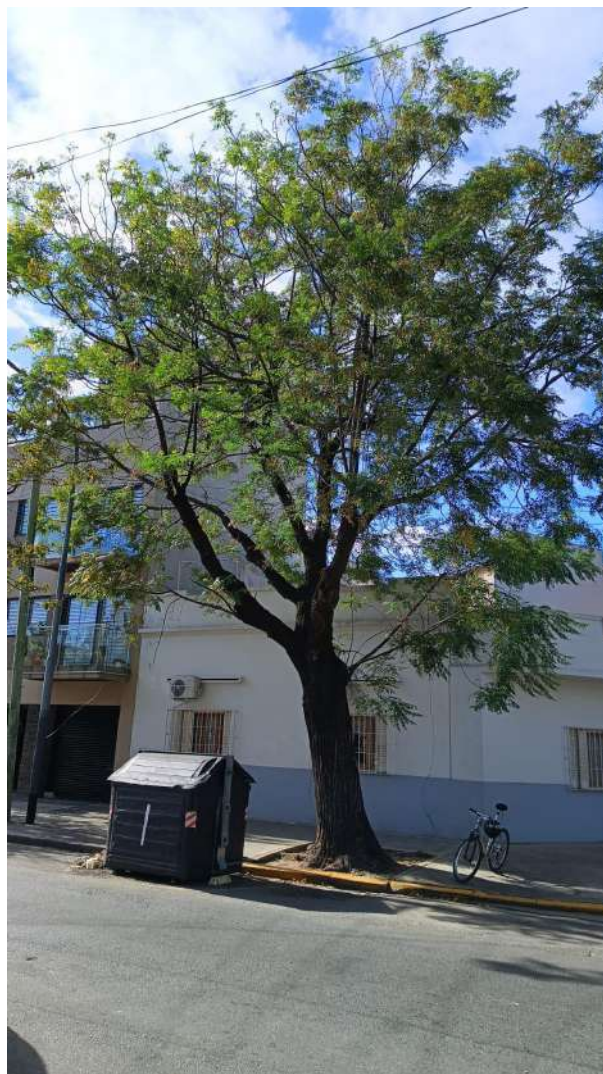
N° DE ACTA: 7124  
Informe N° \_\_\_\_\_

• Prioridad: URGENTE  
CAVIDADES de diámetro grande en RAMAS PRIMARIAS y CORONA.  
Grietas longitudinales desde CORONA hacia RAMAS PRIMARIAS.  
CAVIDADES con pudrición y abjecadas.

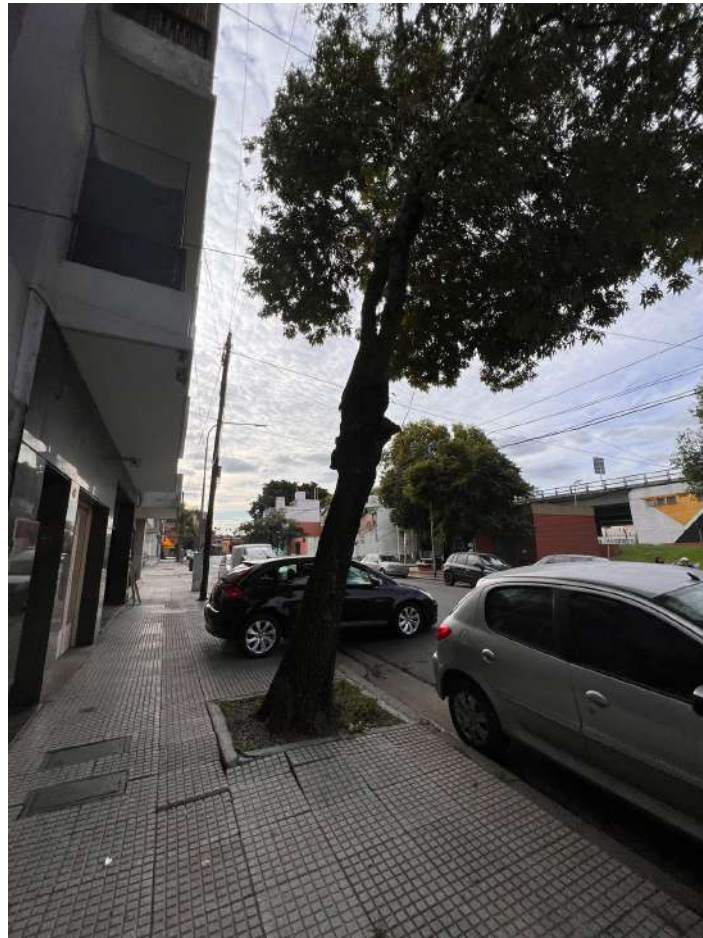
N° DE ACTA: 7135  
Informe N° \_\_\_\_\_

El ejemplar genera daños con sus raíces pero debido a la inclinación que presenta y la vereda tan angosta no se recomienda el corte de raíces ya que podría generar muchos riesgos. Se recomienda su estructura con podas tipo, reparar vereda y plantar nuevo ejemplar

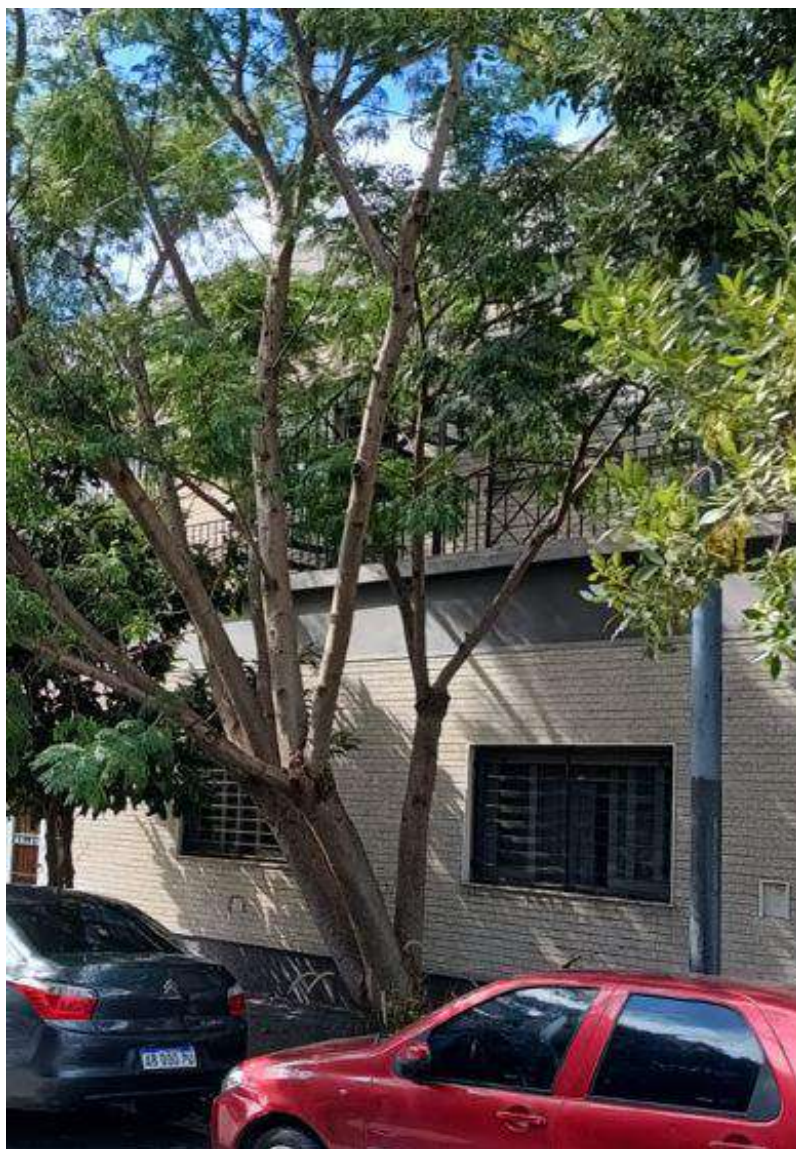
N° DE ACTA: 7140

Inclinación 30-35°  
Radura de vereda y daño al Frontista  
Se encuentra al lado de luminaria  
Especie NO apta

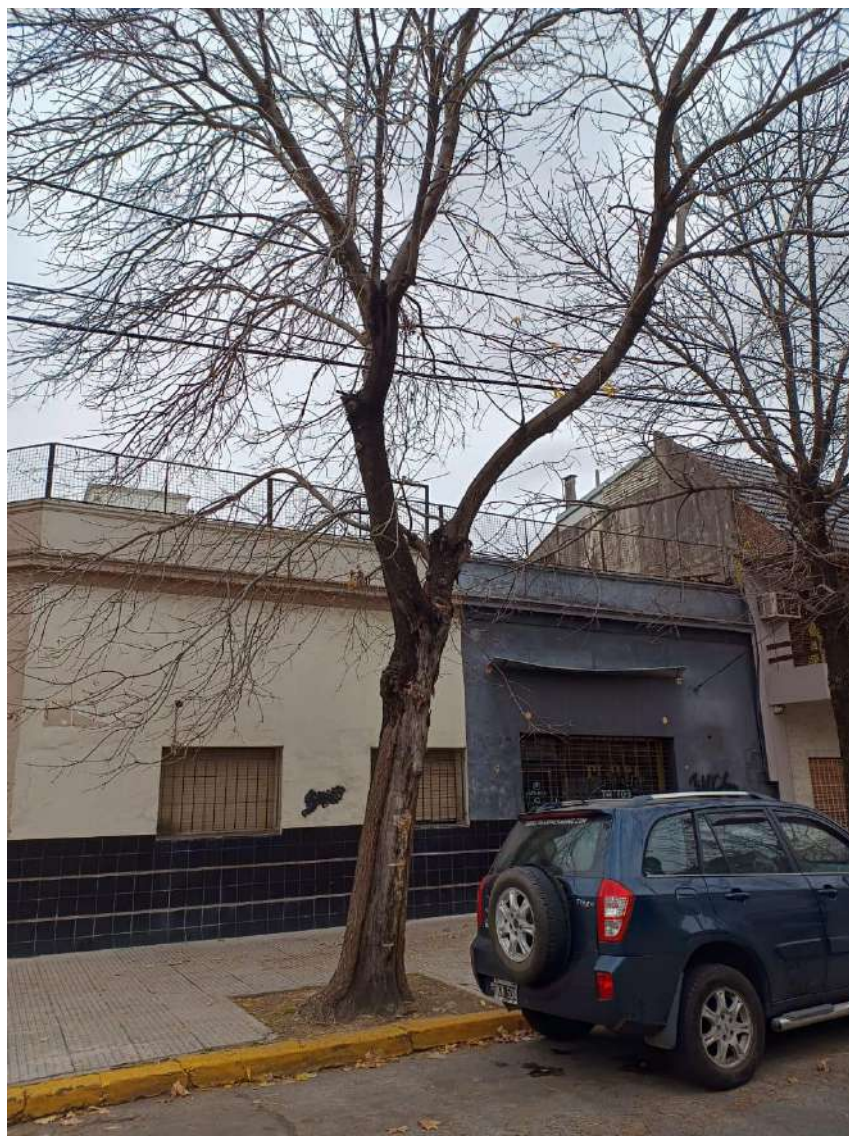
N° DE ACTA: 7148  
Informe N° \_\_\_\_\_

Presenta fructificaciones fúngicas y daño mecánico en la madera hacia el mismo lado de la inclinación

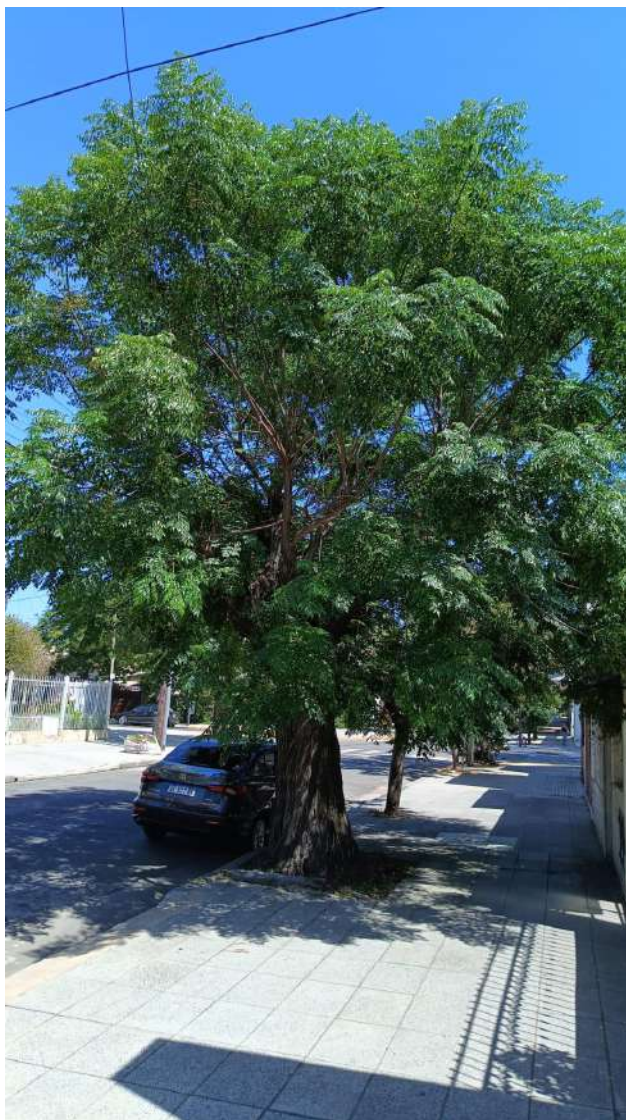
N° DE ACTA: 7153  
Informe N° \_\_\_\_\_

Probabilidad de Fallo estructural por cavidades con pudrición que afectan la corona, en la inserción con ramas principales. Las ramas principales presentan cavidades y el fuste también está afectado por grietas longitudinales.

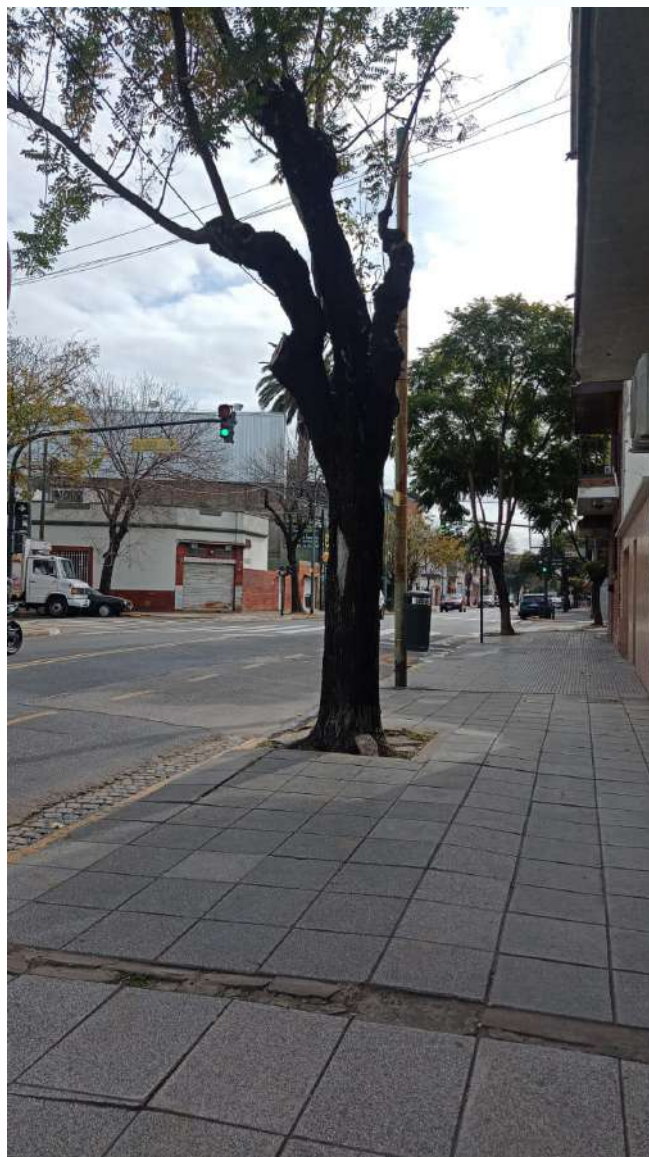
N° DE ACTA: 7157

Fuste descortezándose, deterioro generalizado.  
Recido por raíces, Reparar 14m<sup>2</sup> de copa 2719 y 12m<sup>2</sup> de  
chepa 2718, Desplazar plantera (1,2m x 1,2m - 4,8 m<sup>2</sup>) hacia la  
por garage. (6646)

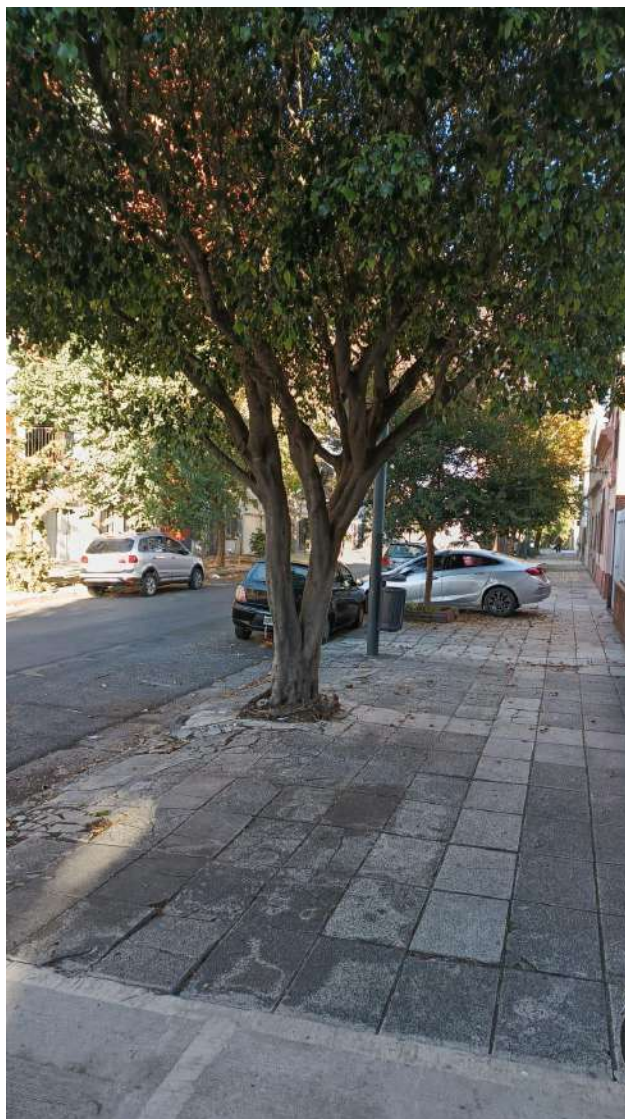
N° DE ACTA: 7162

**OBSERVACIONES** EMPLAZ DE ESPECIE NO APTA, GENERA  
DAÑO EN VEREDA. EXTRACCIÓN PROGRAMADA  
DEJAR PLANTERA 1,6x1,6m. REDARAR VEREDA

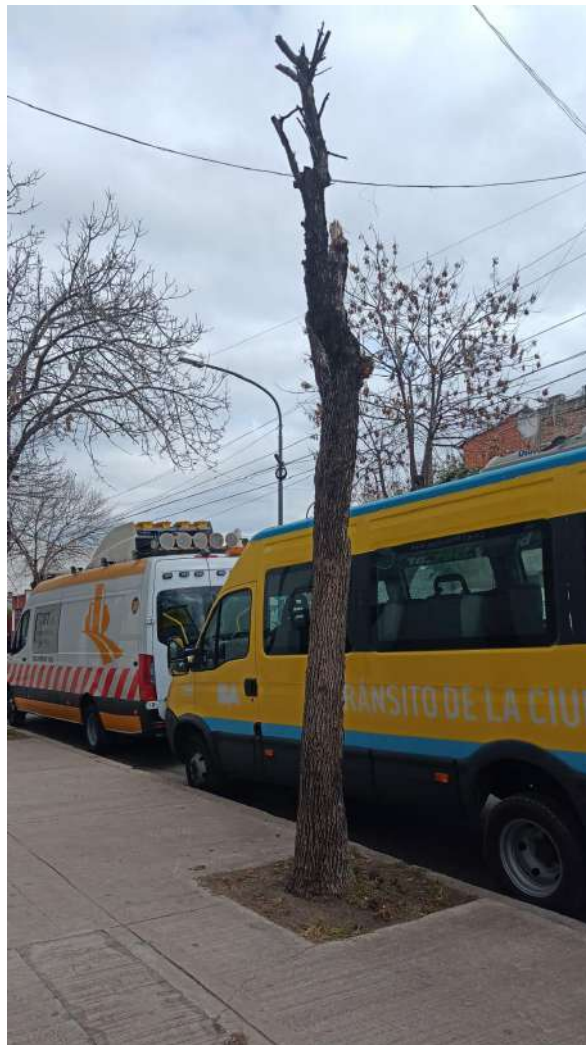
N° DE ACTA: 7163

**OBSERVACIONES** Arbol Plozo  
ejemplar con falla estructural y descopado, semiseco.  
cons. planta

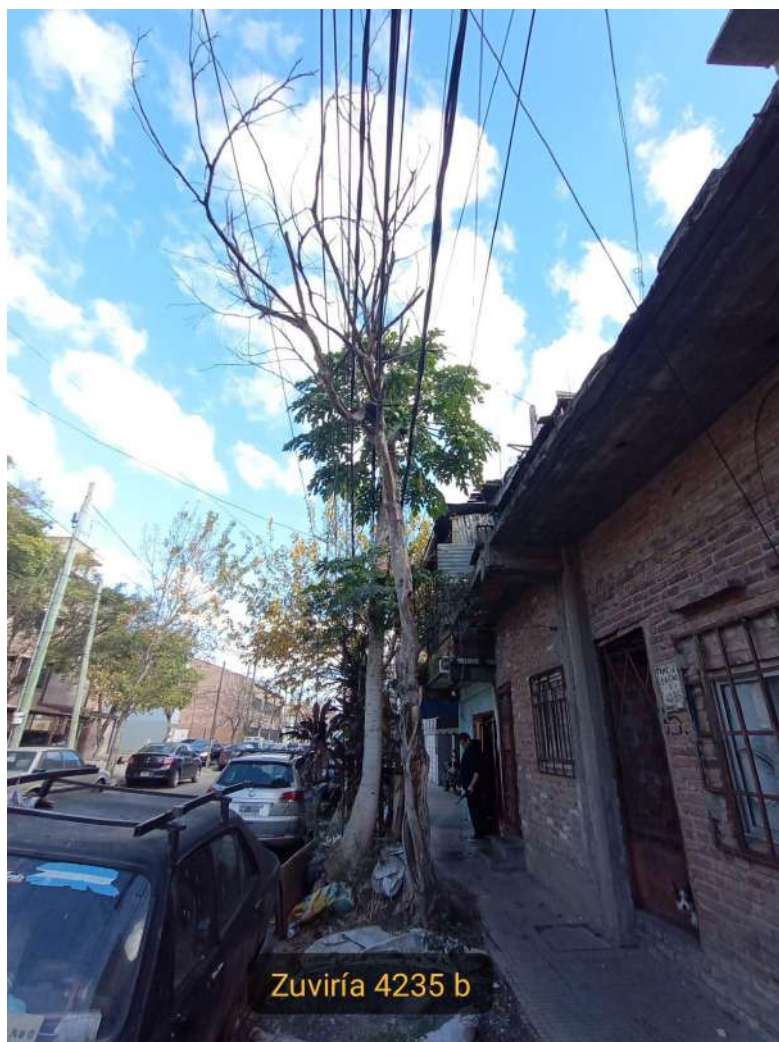
N° DE ACTA: 7165  
Informe N° \_\_\_\_\_

**OBSERVACIONES** Árbol completamente seco, con múltiples cavidades, descortezado y grietas. Prioridad alta.
