# Resoluciones de extracciones C11

Referencia: s/Autoriza Extracciones

# FICHAS PARA EXTRACCIONES

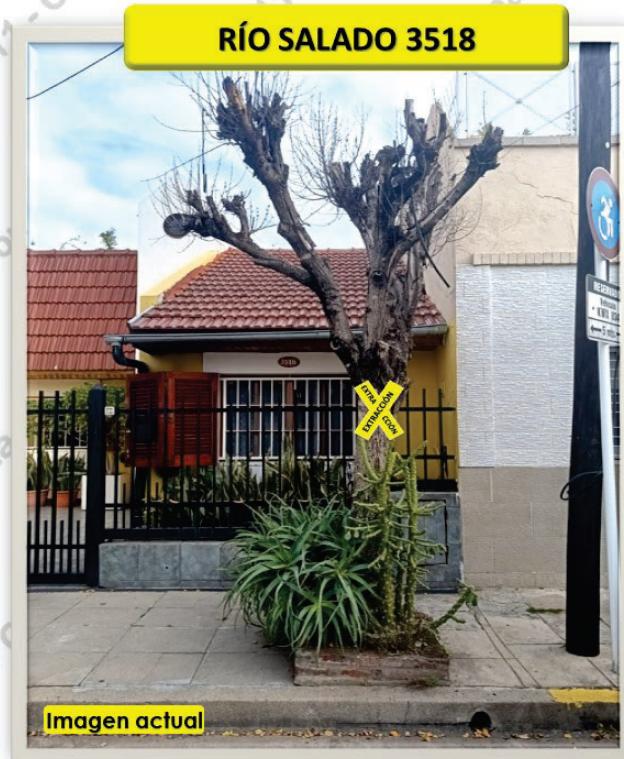
Río Salado

Ejemplar seco. Se recomienda extracción y reposición con ejemplar de especie adecuada al corredor según Plan Maestro

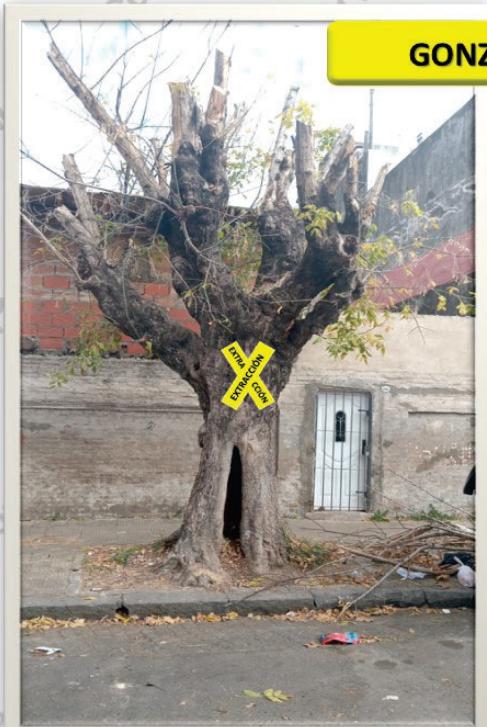
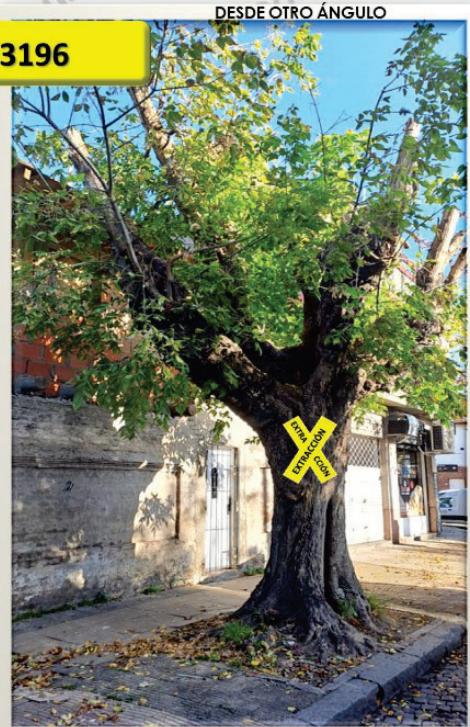
GONZALEZ, JOAQUIN V. 3196

Semi seco, ramas secas con taladrillo, presento fallos en sus ramas en la tormenta de diciembre 2023. Tiene bajo espesor de pared remanante, relación menor a 0,2.

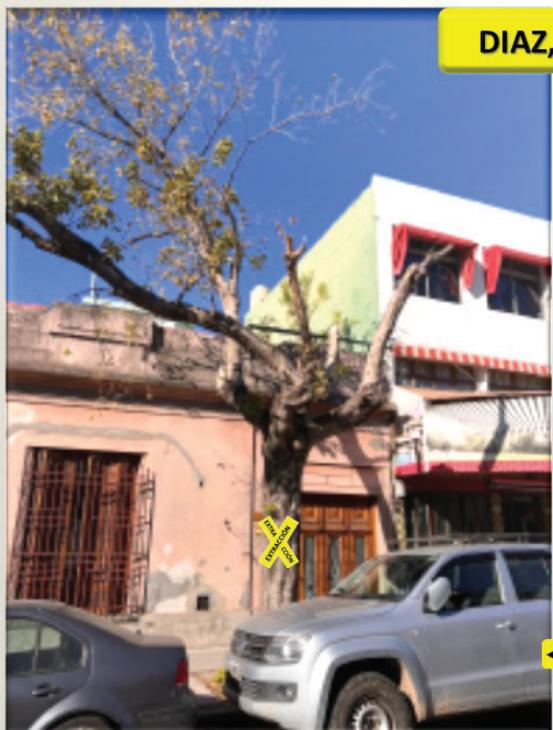
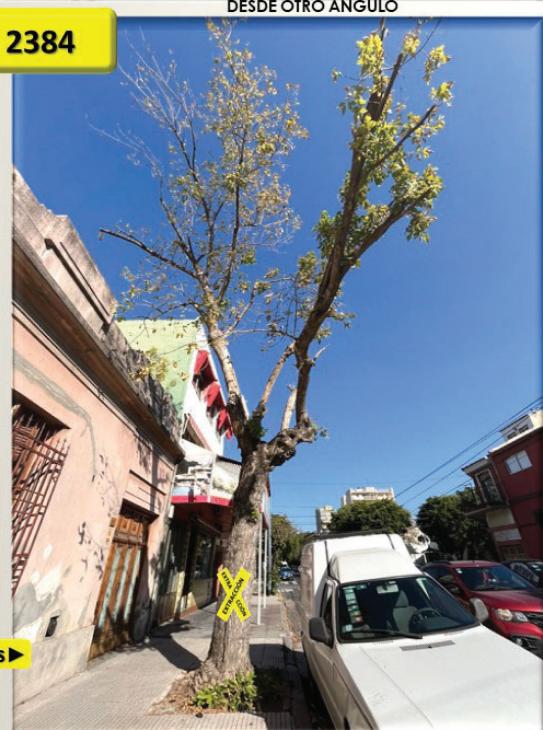
DIAZ, CESAR, GRAL. 2384

Ejemplar semi seco con muy poco brote de hoja. Se sugiere extracción.

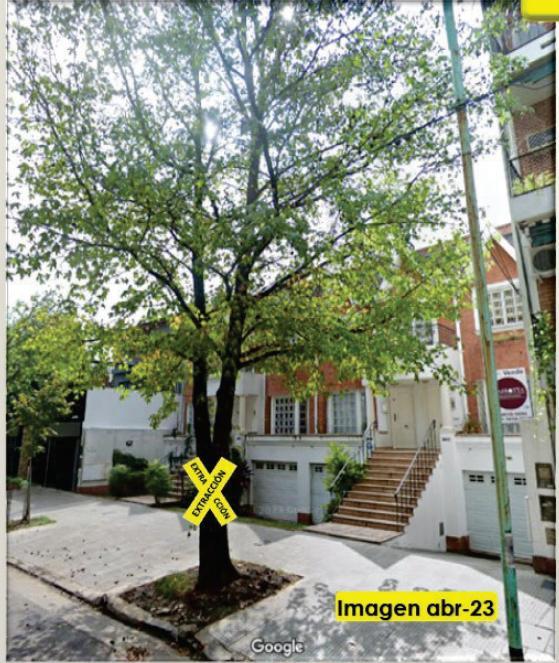
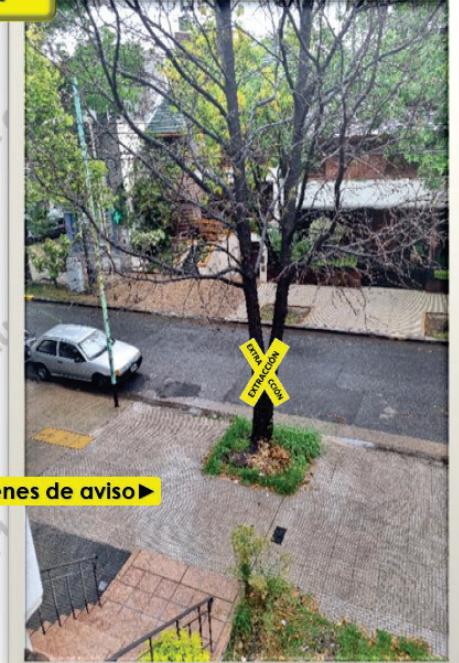
JUAREZ, BENITO 3819-17

Ejemplar seco, aparentemente por pérdida de gas según indica el reclamo. Fuste y codominancias con fructificación fúngica. Se recomienda extracción y reposición con ejemplar de especie adecuada al corredor según Plan Maestro

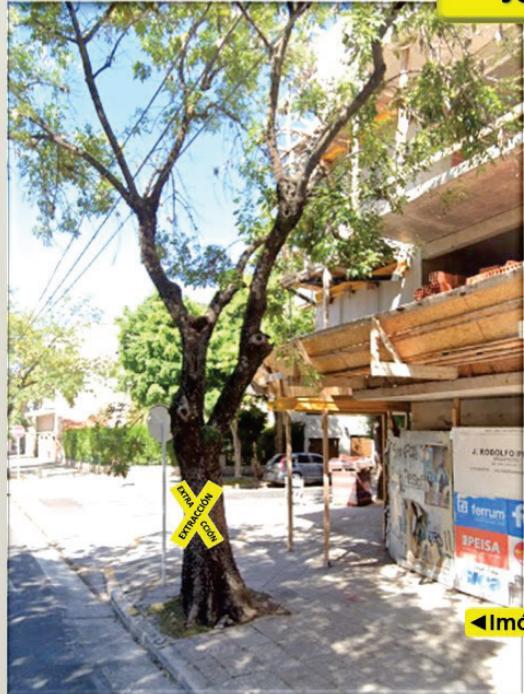
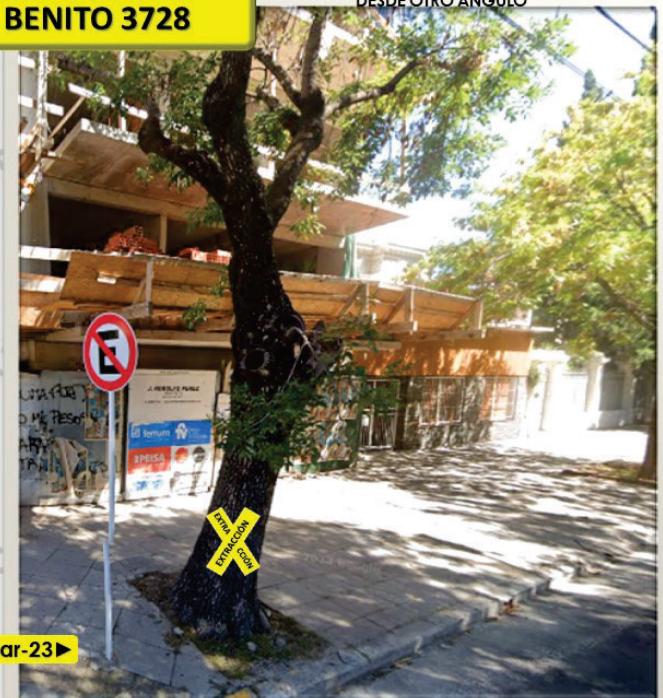
JUAREZ, BENITO 3728

Codominancias con pudrición avanzada. Base de fuste con cavidad mayor. Descopado clandestinamente. Ubicado sobre polígono de seguridad. Se recomienda extracción y posterior cierre de plantera.
