### Resolución Presidencia Junta Comuna

**Referencia:** Extraccion Vicente Lopez 2205 LD

# Planilla de Inspección de Árboles

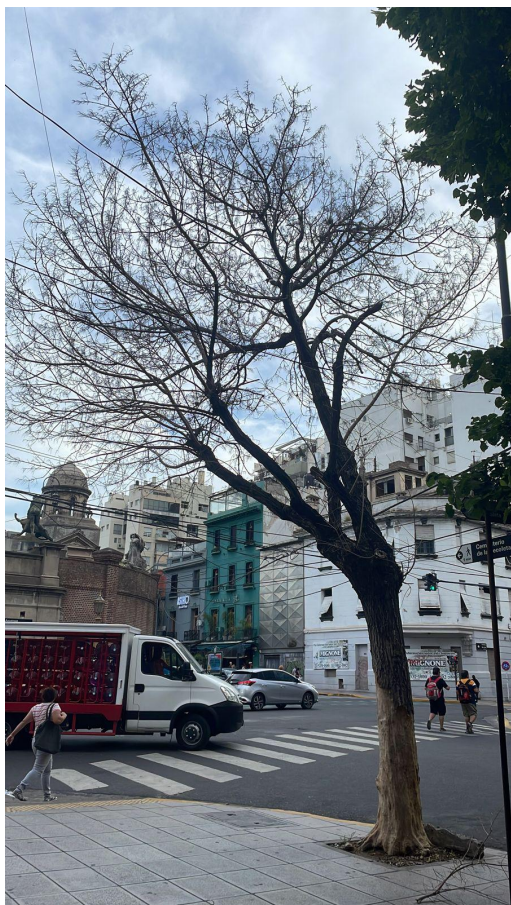
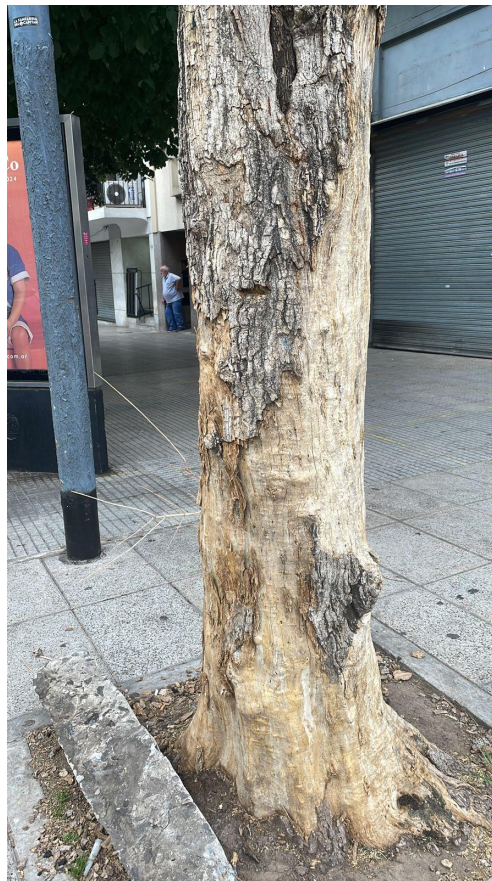
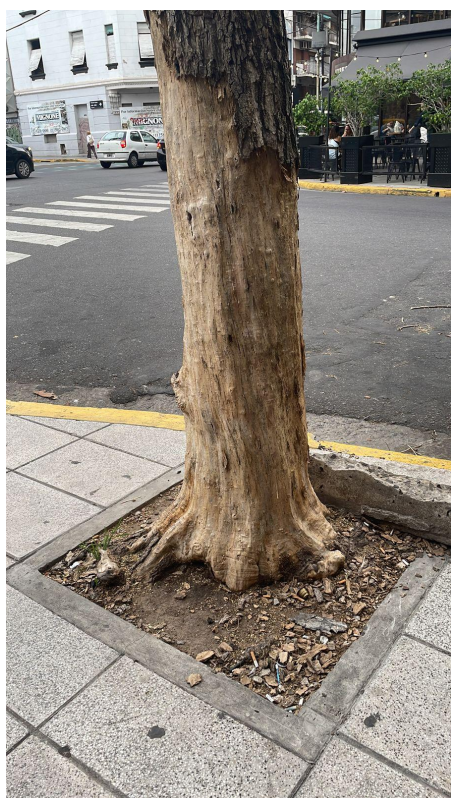
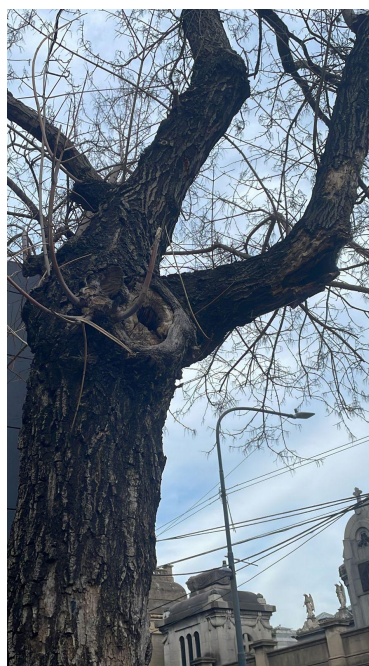
Calle Vicente Lopez 2205 LD

Que el fundamento para la extracción de manera urgente e inmediata, radica en que según informan los Agrónomos "...Ejemplar completamente seco. ..."

**OBSERVACIONES** Ejemplar completamente seco, decaimiento generalizado, con descortezamiento, cavidad alta en su fuste con pudrición. Dadas las condiciones físicas mencionadas y no siendo posible su recuperación se recomienda su extracción a fin de garantizar la seguridad de personas y/o bienes por eventual caída del árbol.

Artículo 1º.- Autorícese la extracción del ejemplar arbóreo ubicado en la calle Vicente López 2205 LD, atento los fundamentos expuestos en Acta de Inspección N°2196 (IF-2023-45314183-GCABA-COMUNA2), y que, a todos sus efectos, forma parte de la presente Resolución.

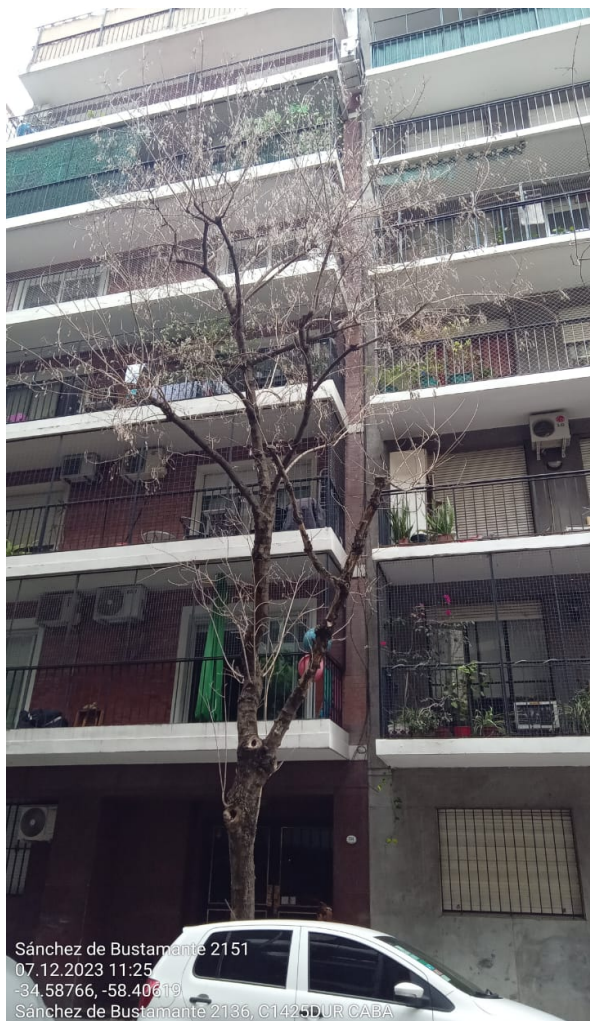
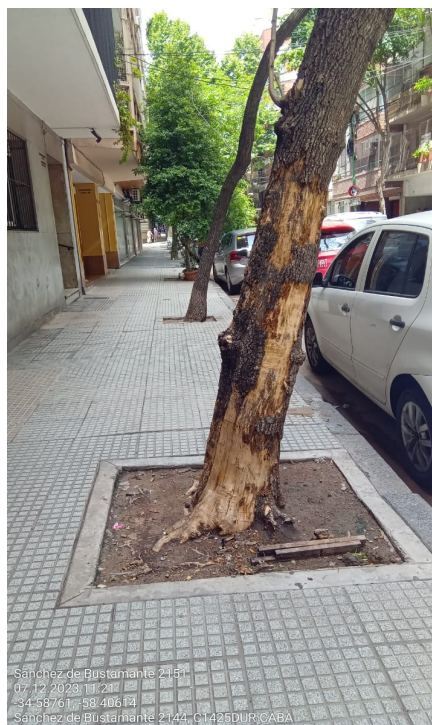
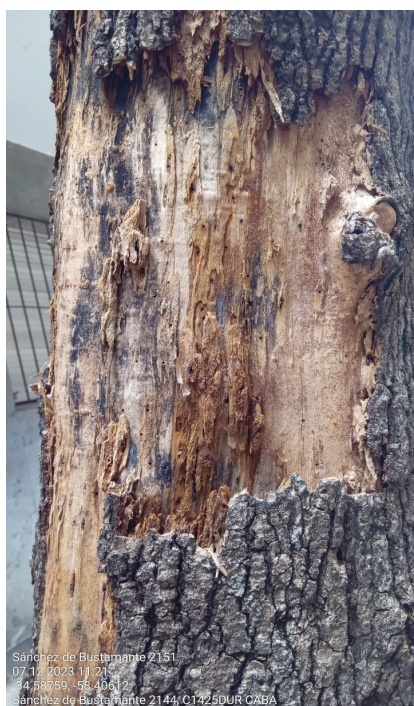
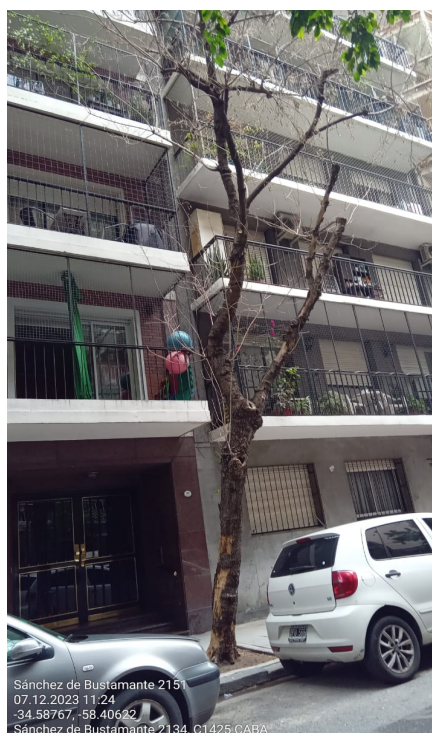
Calle ...SÁNCHEZ DE BUSTAMANTE 2151

Que el fundamento para la extracción de manera urgente e inmediata, radica en que según informan los Agrónomos *"....El ejemplar se encuentra seco con descortezamiento generalizado con inclinacion hacia la calle. Presenta*

**OBSERVACIONES** El ejemplar se encuentra seco, con descortezamiento generalizado, con signos de insectos, con inclinación hacia la calle. Presenta un riesgo Alto según evaluación visual, se recomienda su extracción para prevenir daños a personas y/o bienes.

Artículo 1º.- Autorícese la extracción del ejemplar arbóreo ubicado en la calle Sanchez de Bustamante 2151, atento los fundamentos expuestos en Acta de Inspección N°2198 (IF-2023-46121375-GCABA-COMUNA2), y que, a todos sus efectos, forma parte de la presente Resolución.

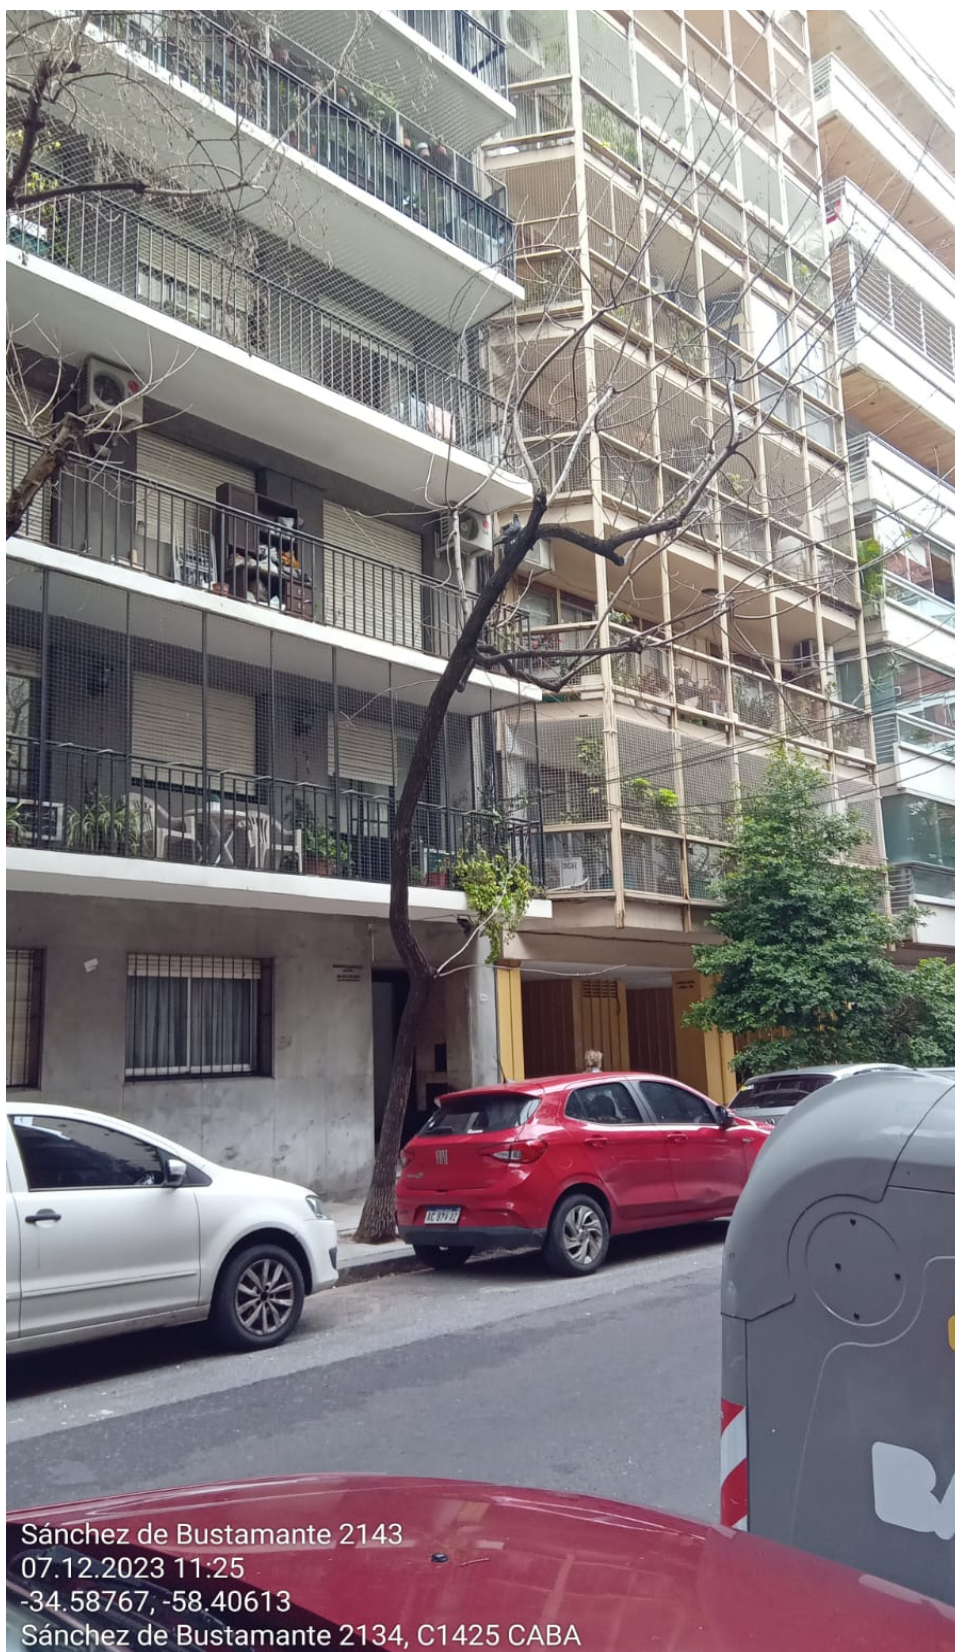
Sánchez de Bustamante 2143  
07.12.2023 11:25  
-34.58767, -58.40613  
Sánchez de Bustamante 2134, C1425 CABA

Que el fundamento para la extracción de manera urgente e inmediata, radica en que según informan los Agrónomos *"...El ejemplar se encuentra seco con inclinacion hacia la calle. Presenta riesgo medio..."*

**OBSERVACIONES** El ejemplar se encuentra seco, con inclinación hacia la calle.  
Presenta un riesgo medio según evaluación visual, se recomienda su extracción para prevenir daños a personas y/o bienes.

Artículo 1º.- Autorícese la extracción del ejemplar arbóreo ubicado en la calle Sanchez de Bustamante 2143, atento los fundamentos expuestos en Acta de Inspección N°2199 (IF-2023-46126200-GCABA-COMUNA2), y que, a todos sus efectos, forma parte de la presente Resolución.

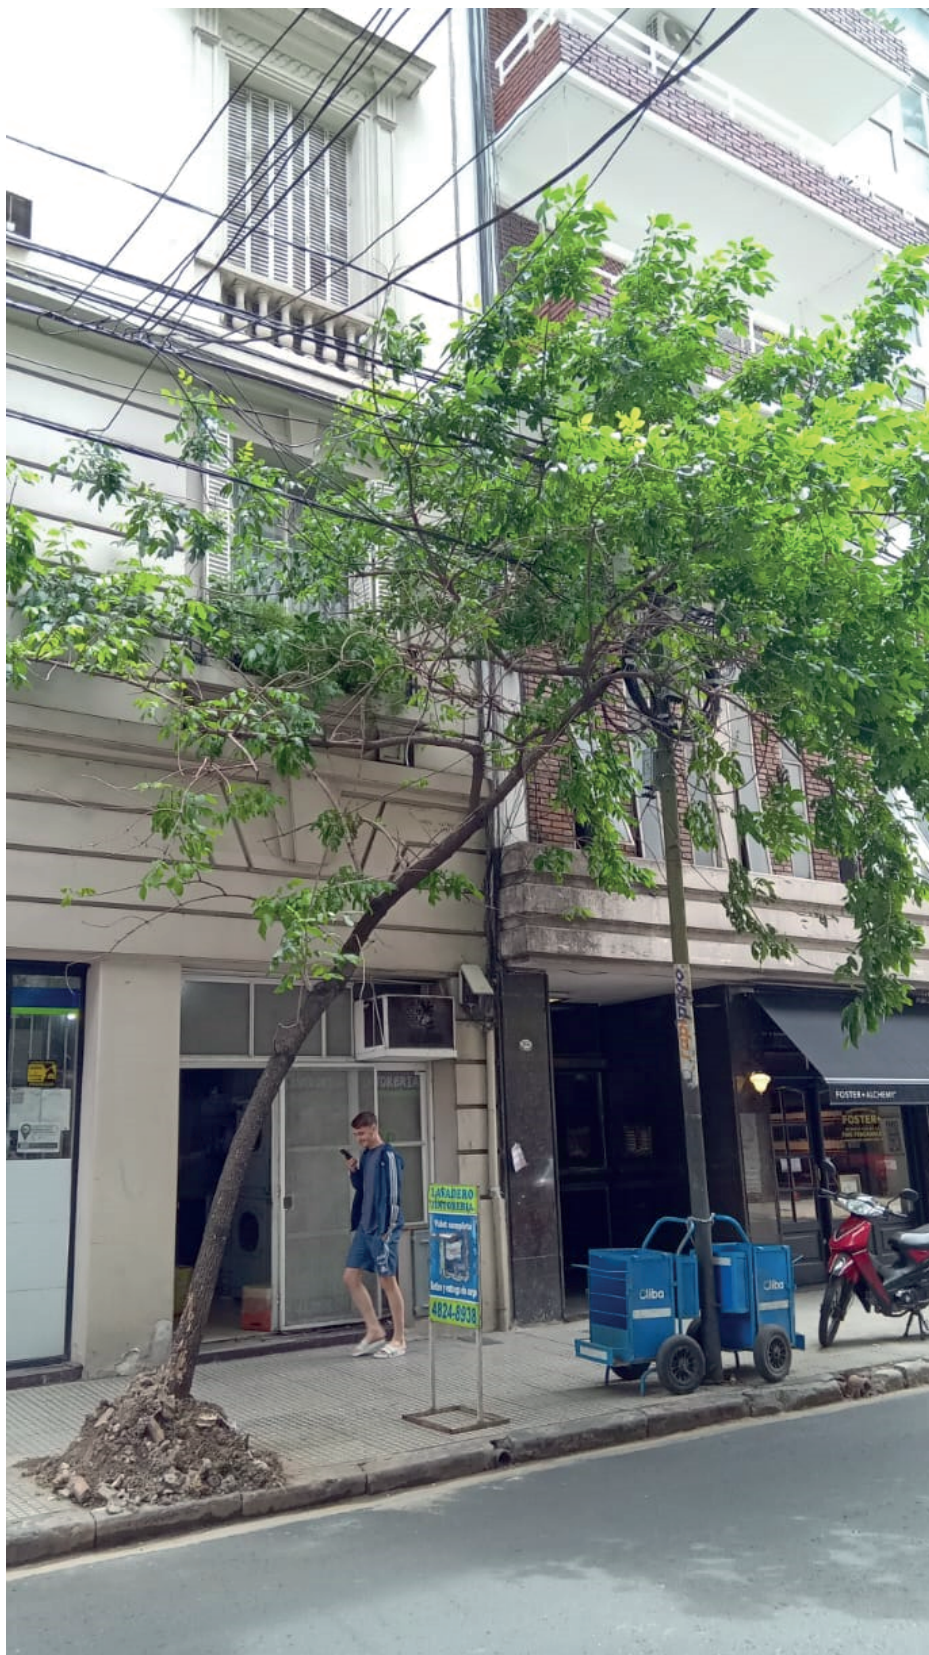
Presenta un riesgo alto segun evaluacion visual, se recomienda extraccion para prevenir daños a personas y/o bienes

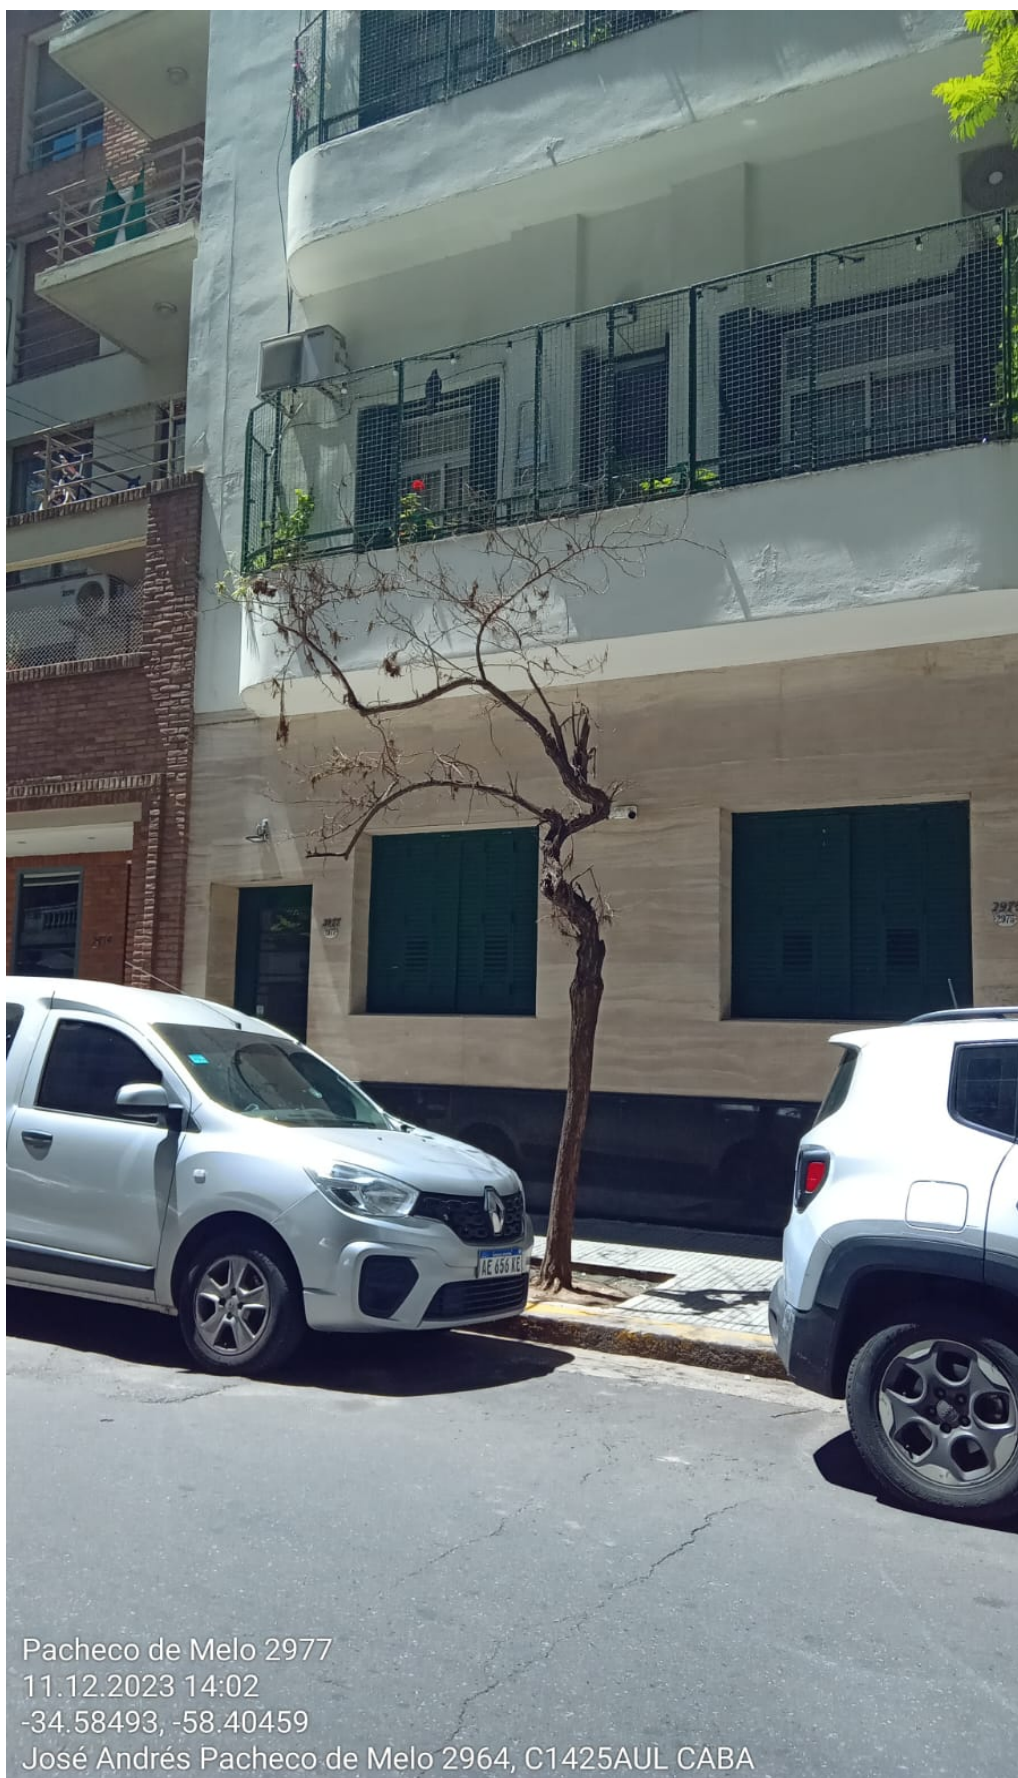
Pacheco de Melo 2977

**OBSERVACIONES** El ejemplar se encuentra seco. Presenta un riesgo medio según evaluación visual, se recomienda su extracción para prevenir daños a personas y/o bienes.

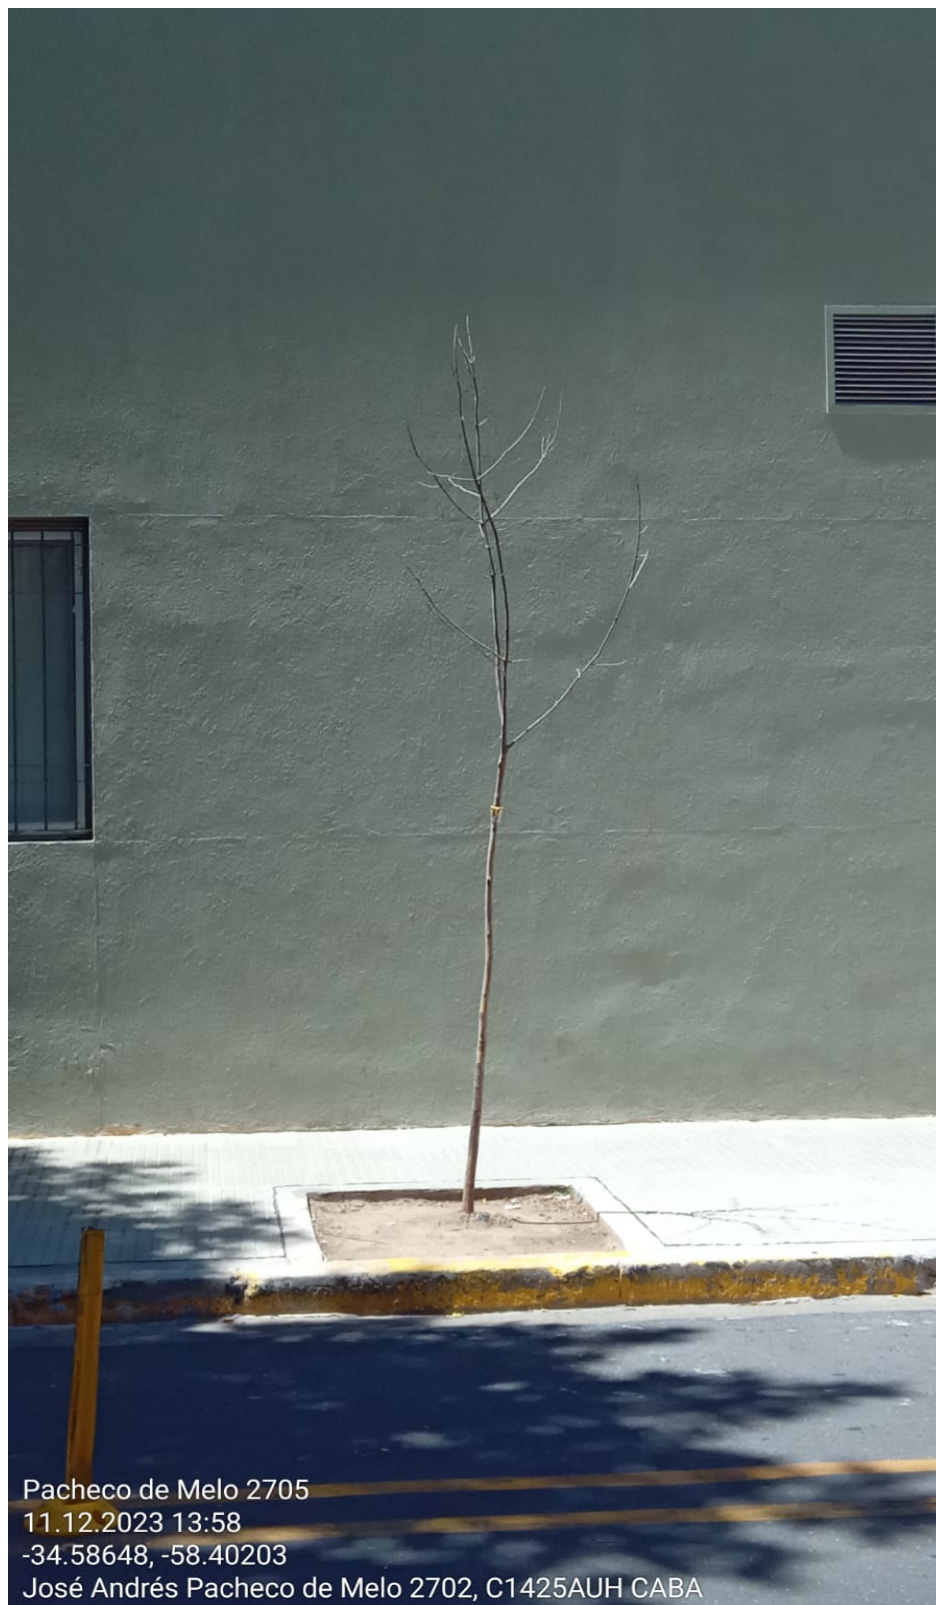
Pacheco de Melo 2705  
11.12.2023 13:58  
-34.58648, -58.40203  
José Andrés Pacheco de Melo 2702, C1425AUH CABA

**OBSERVACIONES** El ejemplar se encuentra seco. Presenta un riesgo bajo según evaluación visual, se recomienda su extracción para prevenir daños a personas y/o bienes.

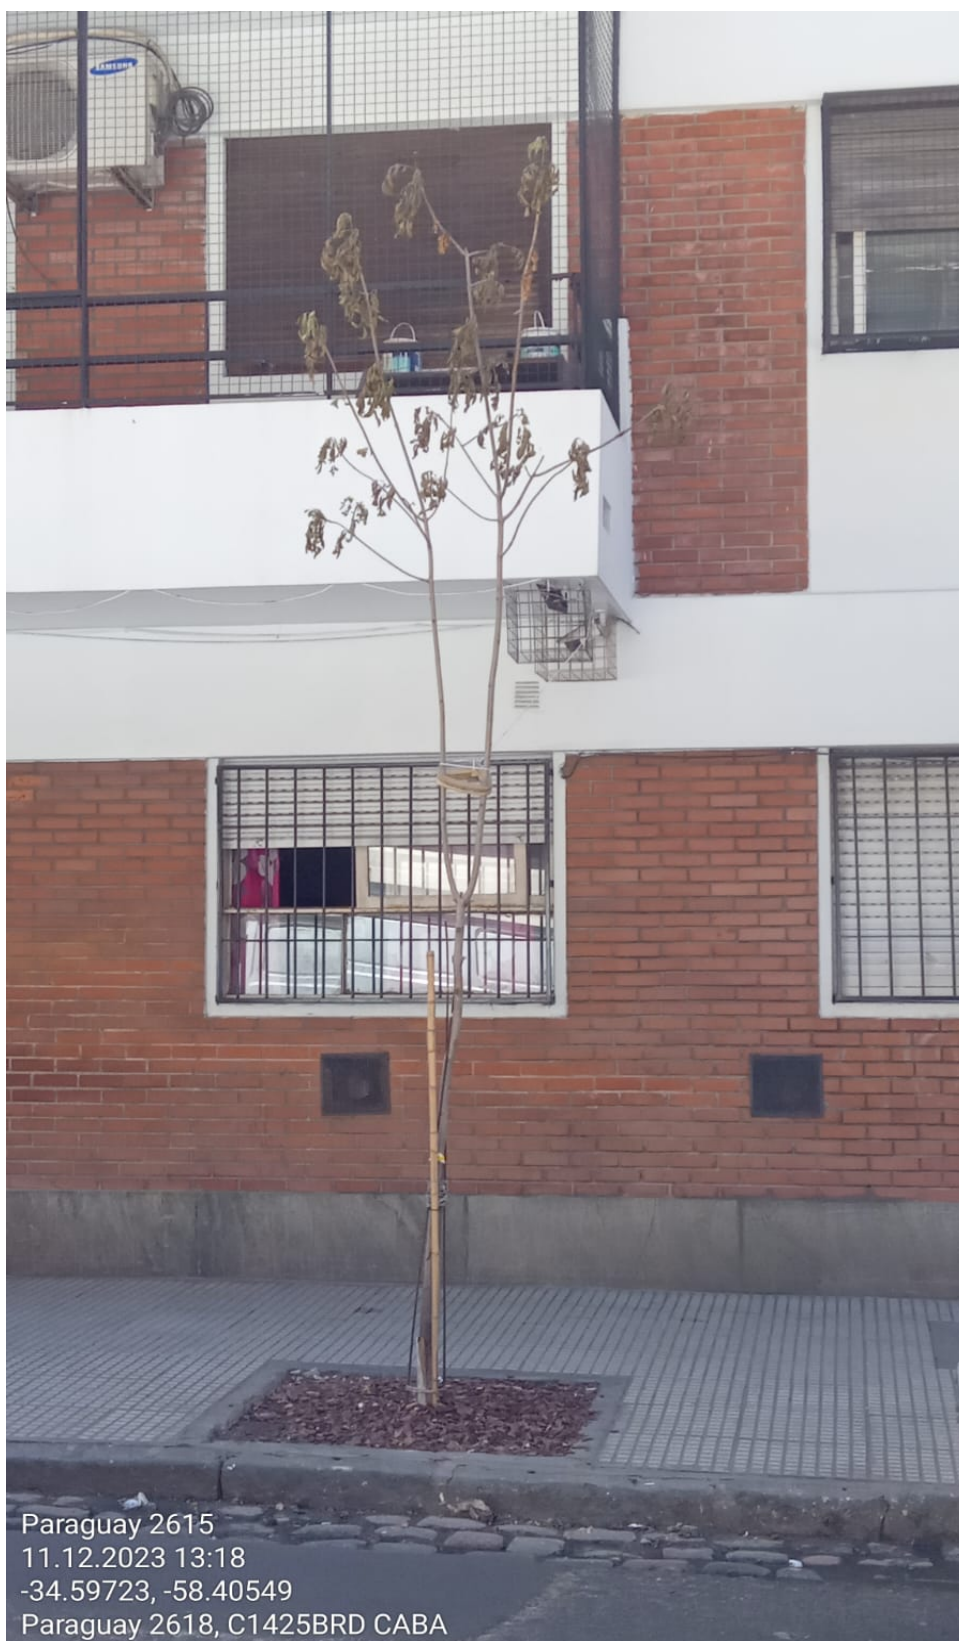
Paraguay 2615  
11.12.2023 13:18  
-34.59723, -58.40549  
Paraguay 2618, C1425BRD CABA

**OBSERVACIONES** El ejemplar se encuentra seco. Presenta un riesgo bajo según evaluación visual, se recomienda su extracción para prevenir daños a personas y/o bienes.
