Referencia: Extraccion Tomas de Anchorena 1575

Planilla de Inspección de Árboles

Referencia: Extraccion Av. Coronel Diaz 1693

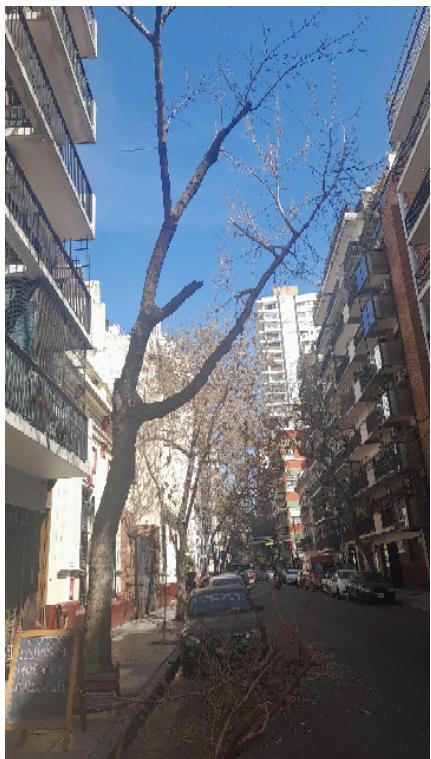
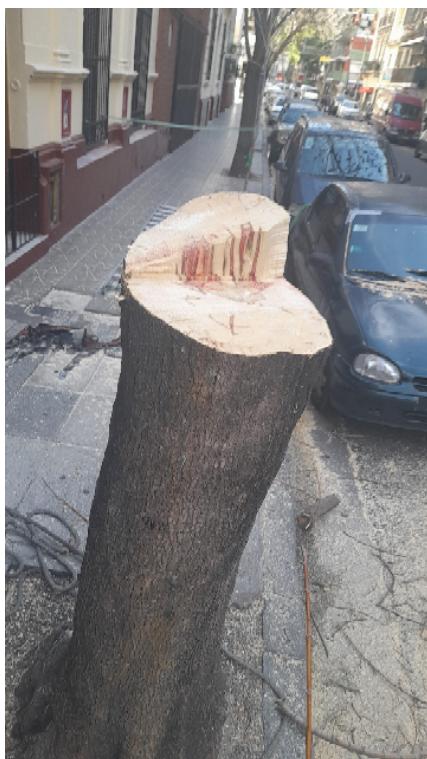
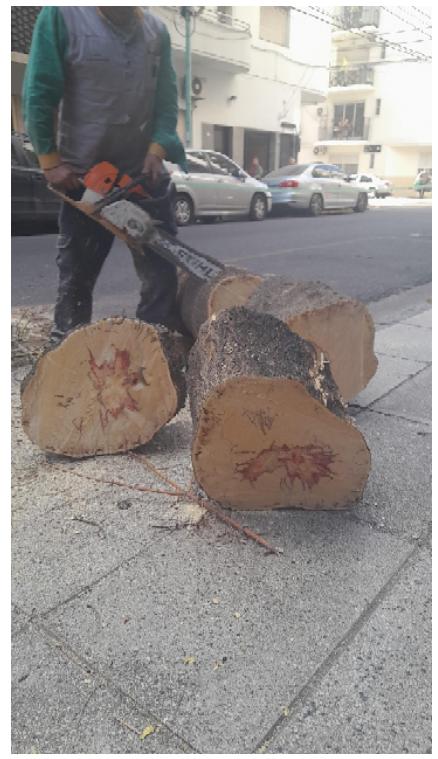
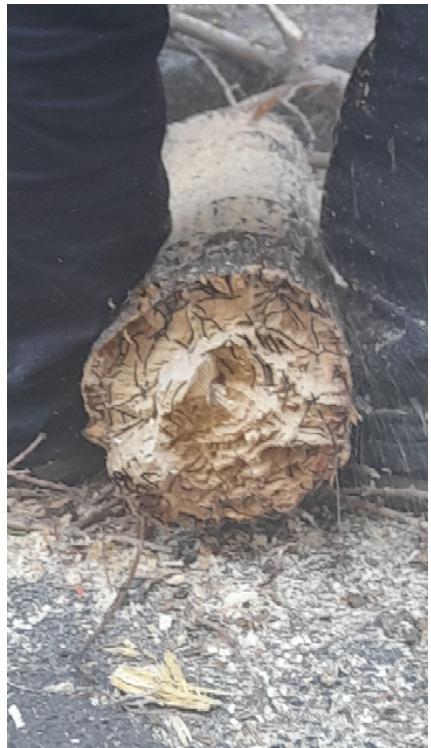
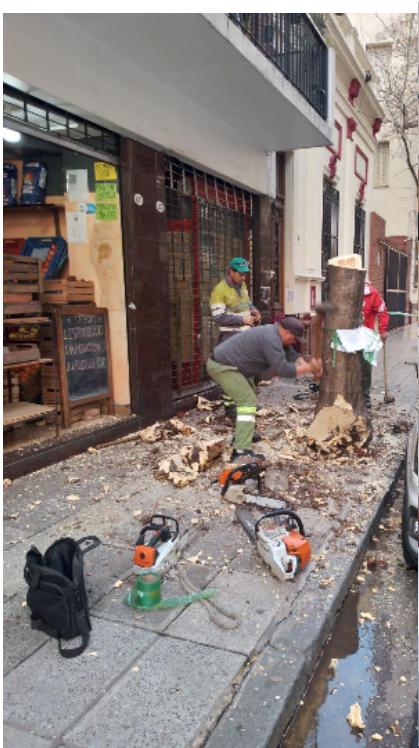
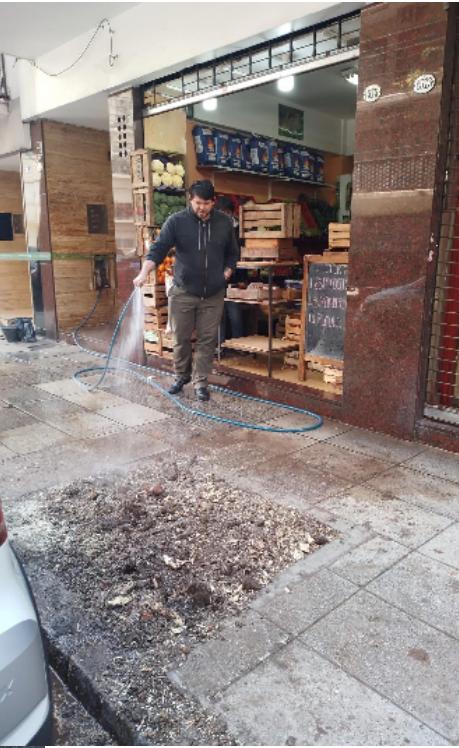
Calle Tomás de Anchorena 1575

De coloración anormal Defoliación Total Con signos de insectos Con manchas foliares
 Defoliación Parcial Síntomas de enfermedades Perforaciones en galería en fuste y ramas. Presencia de insectos.

Extracción de emergencia, caída de ramas con perforaciones en galería internas en ramas; copa seca parcialmente; único brazo con follaje (en momento de monitoreo marzo 2023) es el brazo codominante, el cual se encuentra inclinado a mas de 40° hacia la senda vehicular; brazos secos se encontraban con poca cantidad de brotes(en su mayoría epicormicos), no se observaron mejorías a lo largo del monitoreo, por el contrario se visualizaron perforaciones en galería y más del 50% de su copa seca y madera seca. El monitoreo a lo largo del año, mediante evaluación visual, arrojo como resultado que el ejemplar representa un nivel alto de riesgo para personas y/o bienes. Se recomienda su extracción.

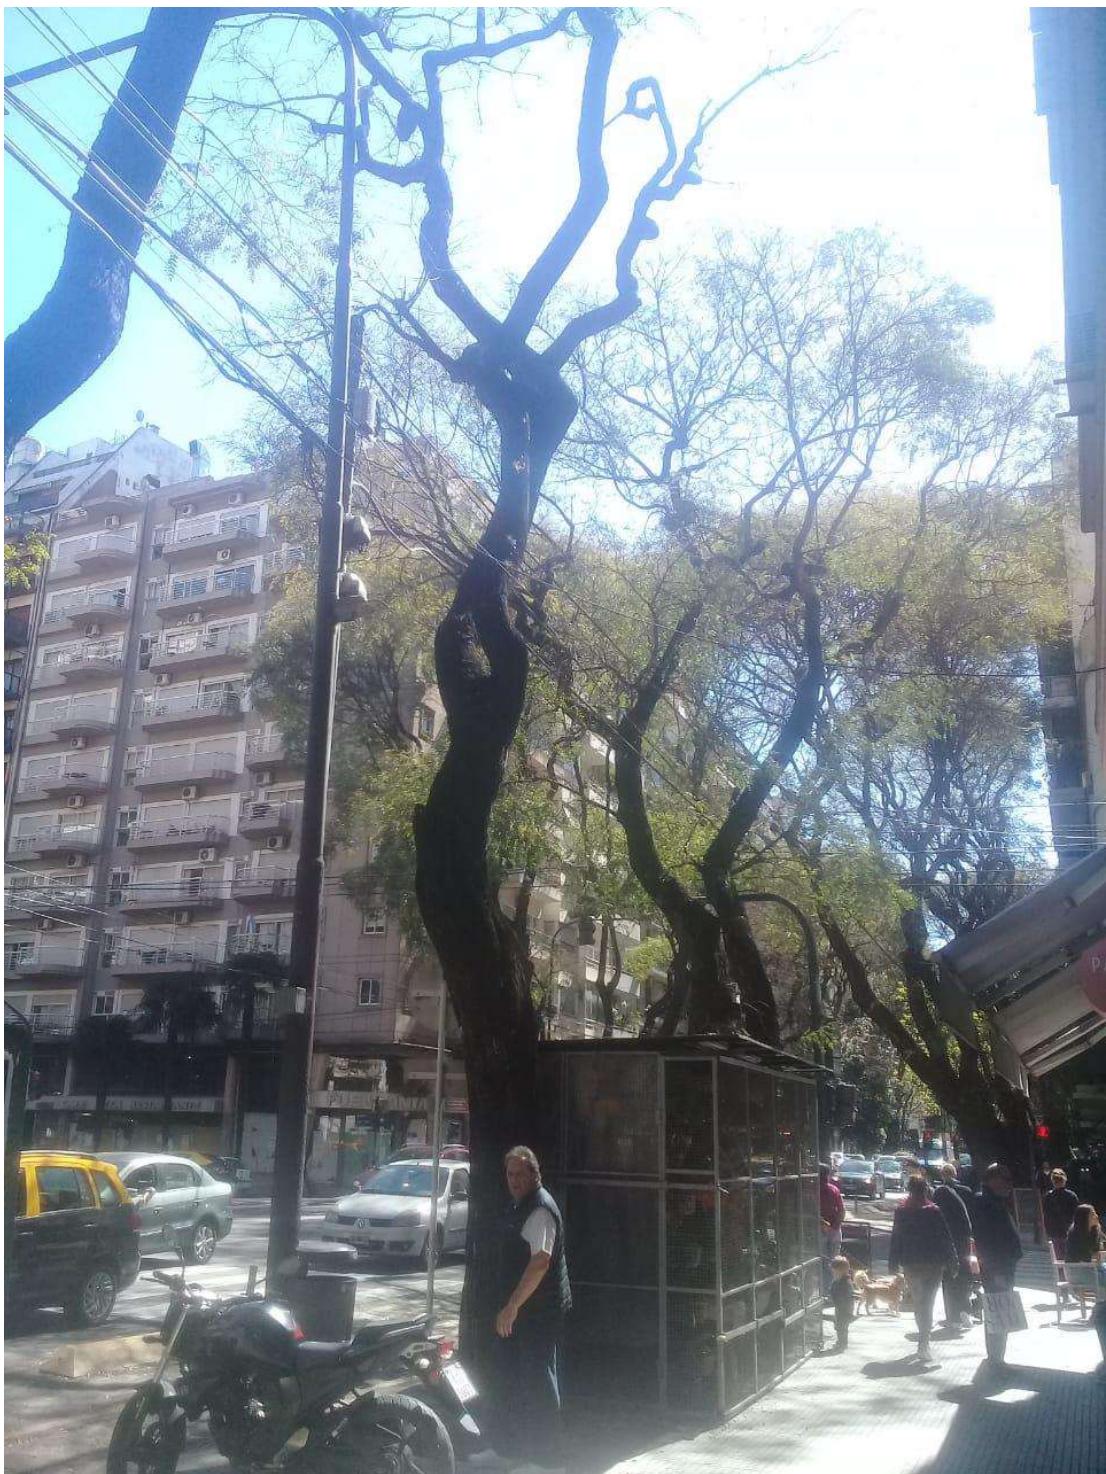
Calle Av. Coronel Díaz 1693 LA1

Ejemplar completamente seco y con estructura en proceso de descomposición por la actividad de hongos xilófagos que atentan contra la resistencia estructural de la madera. Dicho árbol presenta leve inclinación hacia largo de vereda y calle. Luego de monitorear al ejemplar durante un tiempo prudencial y ante la ausencia de una respuesta favorable que demuestre que el proceso de secado y muerte del mismo pudiera revertirse y donde, muy por el contrario, se profundizaron los síntomas que evidencian su muerte, se considera apropiada su extracción dada la magnitud del árbol, su situación irreversible y la ubicación del mismo en un punto de la Ciudad de altísimo tránsito peatonal y/o vehicular lo cual genera un riesgo elevado de daños a personas y/o bienes si la estructura colapsara total o parcialmente.
