### Resolución Presidencia Junta Comuna

Referencia: S/ Extracción árbol Rodríguez Peña 1675

## Planilla de Inspección de Árboles

**Referencia:** S/ Extracción árbol Av. Callao 1037.

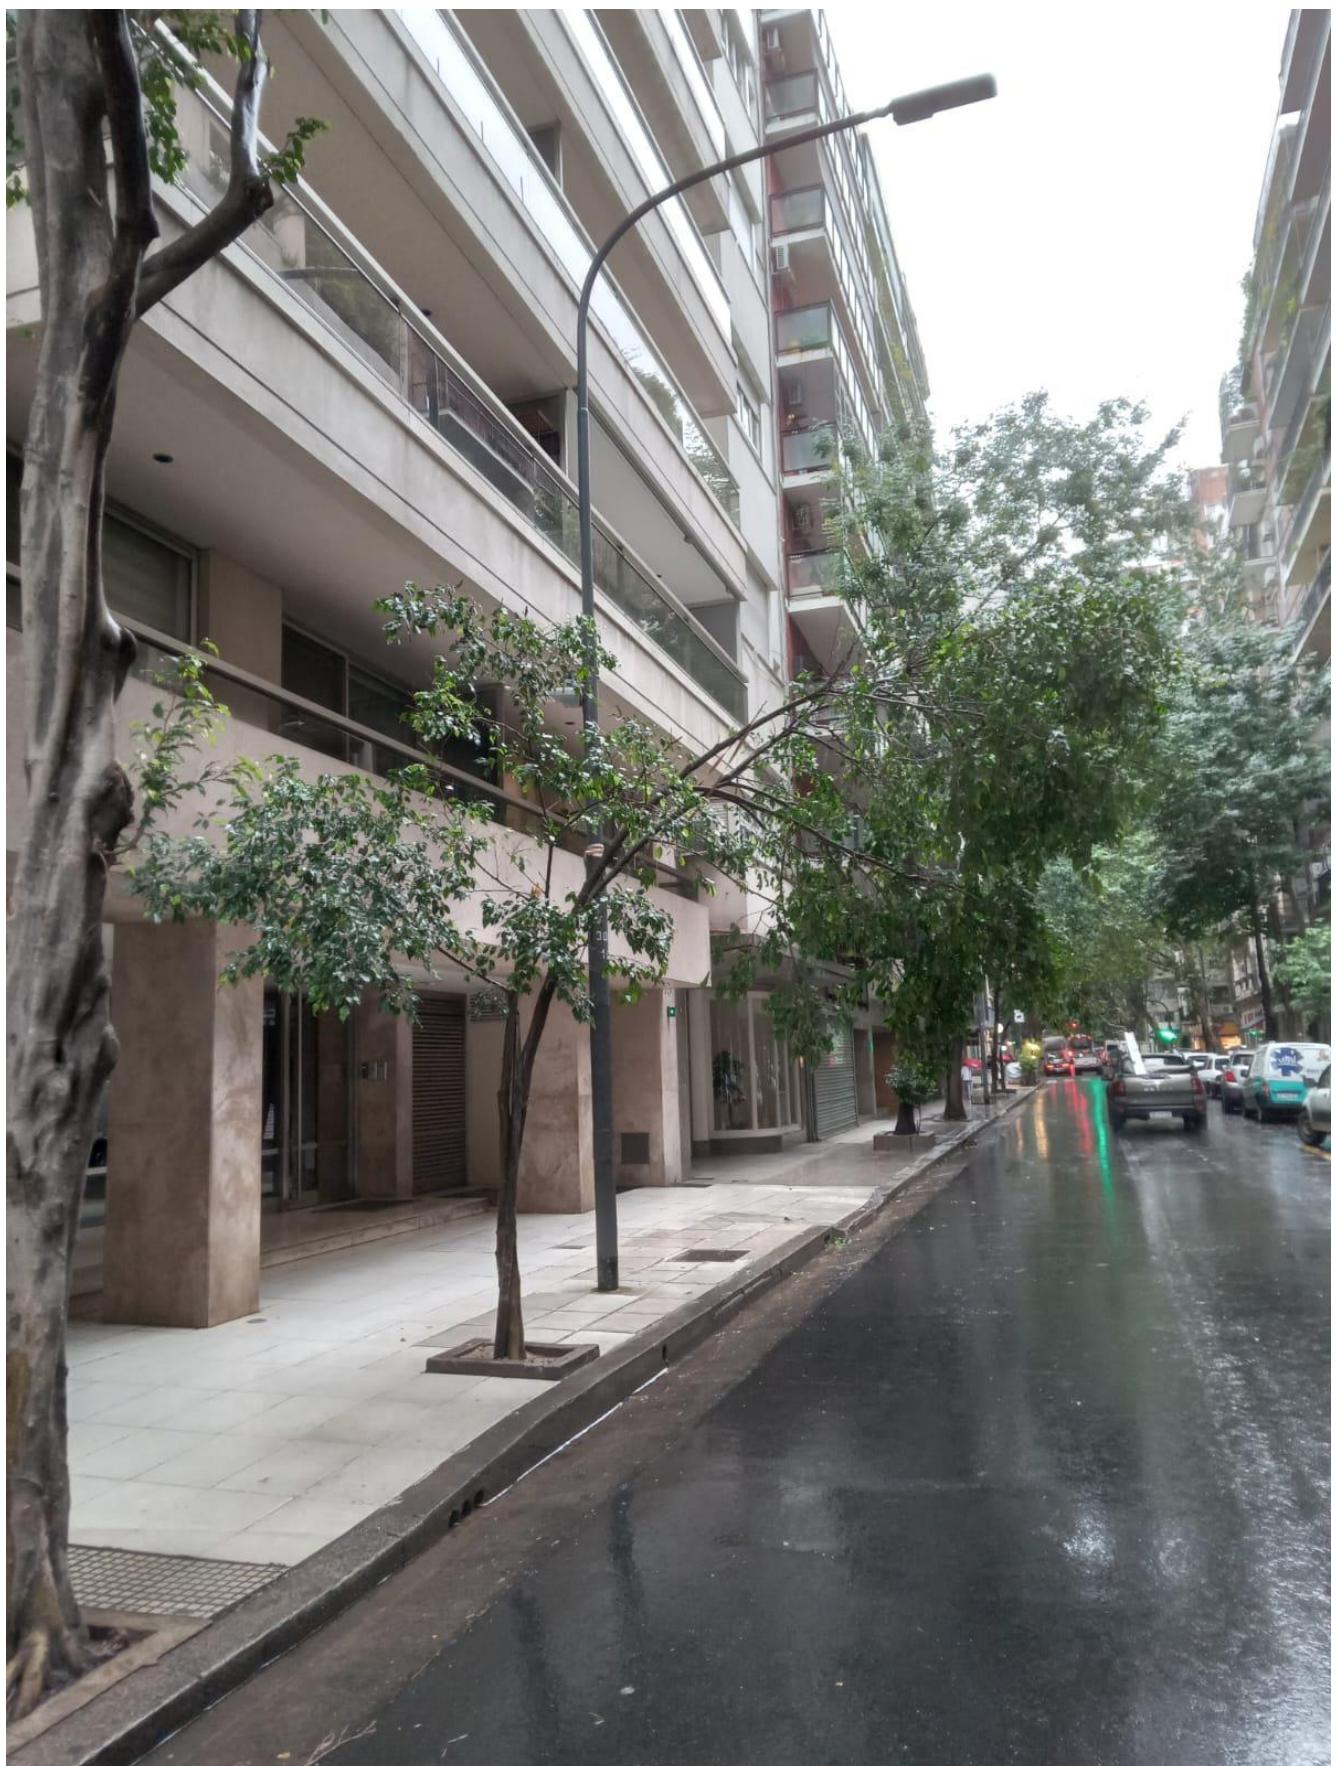
Calle Rodríguez Peña 1675

Que el fundamento para la extracción de manera urgente e inmediata radica en que según informan los Agrónomos el ficus se encuentra quebrado debido a fuertes vientos de tormenta, presenta copa desbalanceada e inestable sin

capacidad de mantenerse en pie;

Ficus quebrado debido a fuertes vientos de tormenta presenta copa desbalanceada e inestable sin capacidad de mantenerse en pie.

Artículo 1º.- Autorícese la extracción del ejemplar arbóreo ubicado en la calle Rodríguez Peña 1675, atento los fundamentos expuestos en Acta de Inspección N° 2206 (IF-2024- 01732622-GCABA-COMUNA2), y que, a todos sus efectos, forma parte de la presente Resolución.

Se recomienda extracción de emergencia para evitar daños a personas y/o bienes.

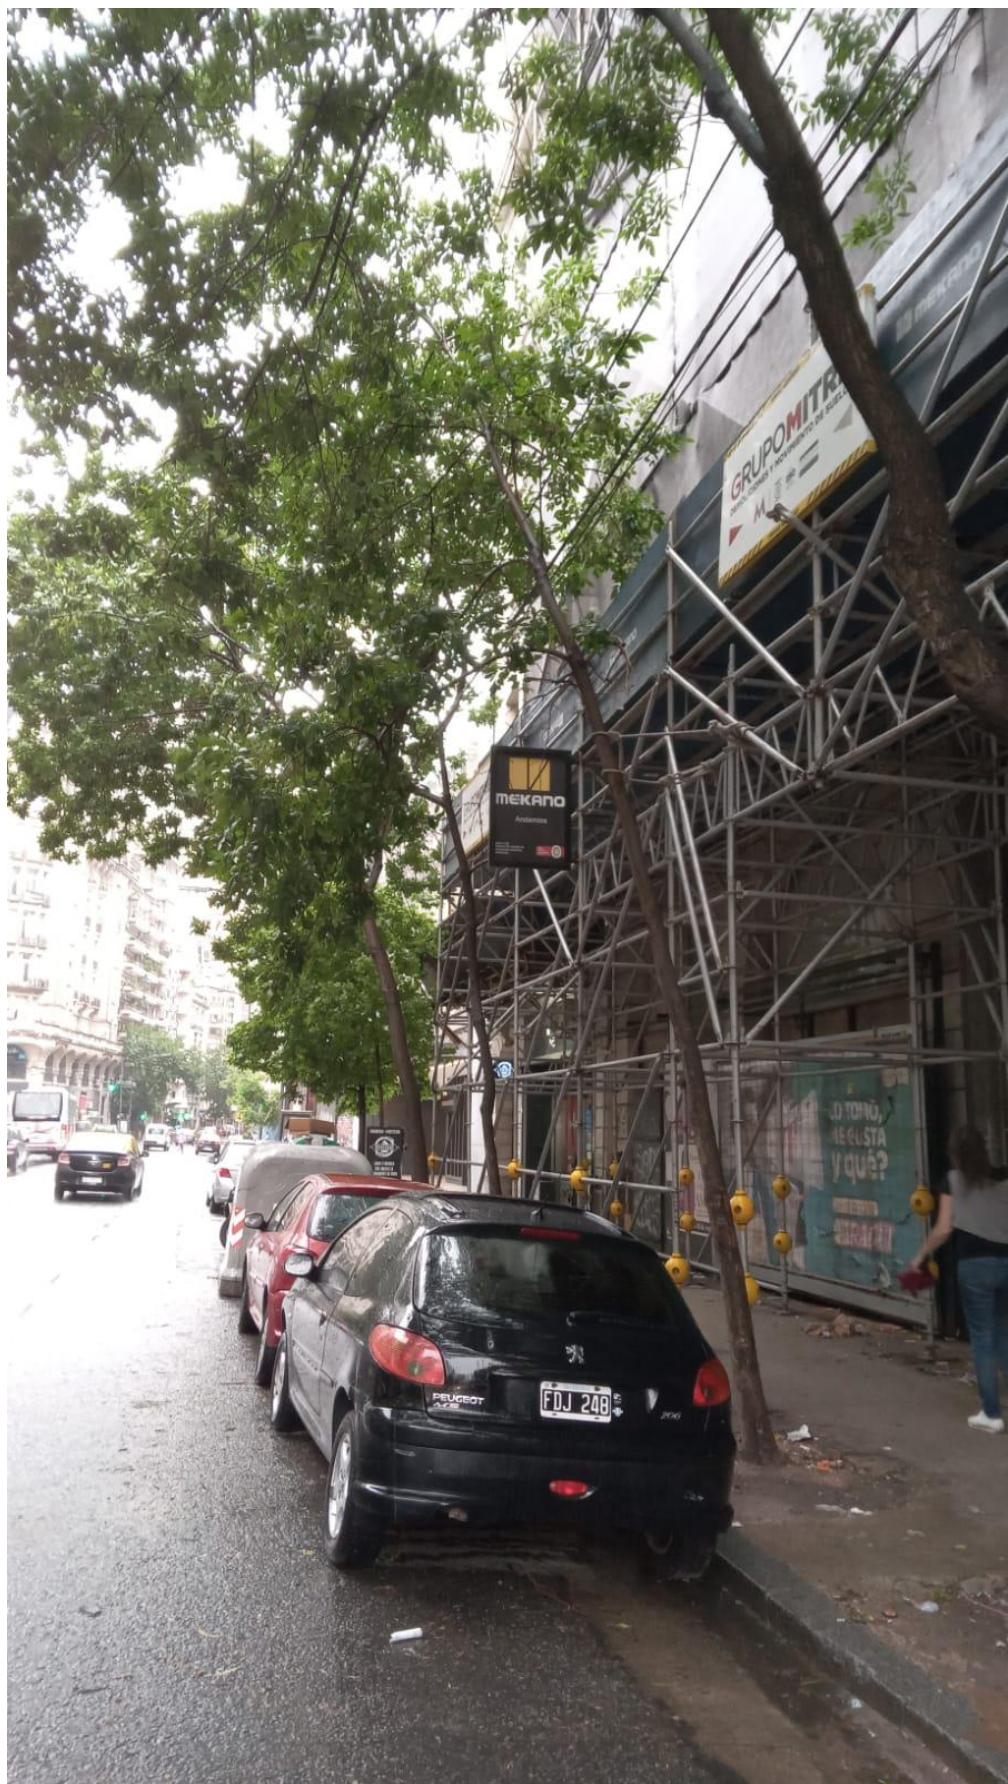
Calle Av. Callao 1037

Que el fundamento para la extracción de manera urgente e inmediata, radica en que según informan los Agrónomos el mismo se encuentra quebrado debido a fuertes vientos de tormenta, presentando copa desbalanceada e inestable sin capacidad de mantenerse en pie;

Fresno quebrado debido a fuertes vientos de tormenta presenta copa desbalanceada e inestable sin capacidad de mantenerse en pie.

Artículo 1°.- Autorícese la extracción del ejemplar arbóreo ubicado en Av. Callao 1037, atento los fundamentos expuestos en el Acta de Inspección N° 2207 (IF-2024- 01733291--GCABA-COMUNA2), y que, a todos sus efectos, forma parte de la presente Resolución.

Se recomienda extracción de emergencia para evitar daños a personas y/o bienes.
