Resolución Presidencia Junta Comuna

Referencia: S/ Extracción Olmo Tagle 2801.-

Planilla de Inspección de Árboles

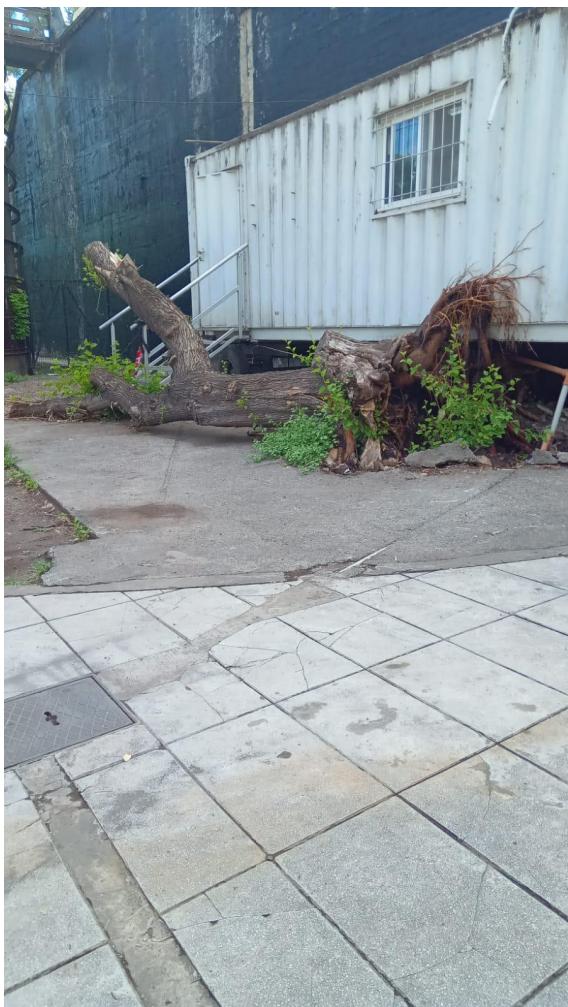
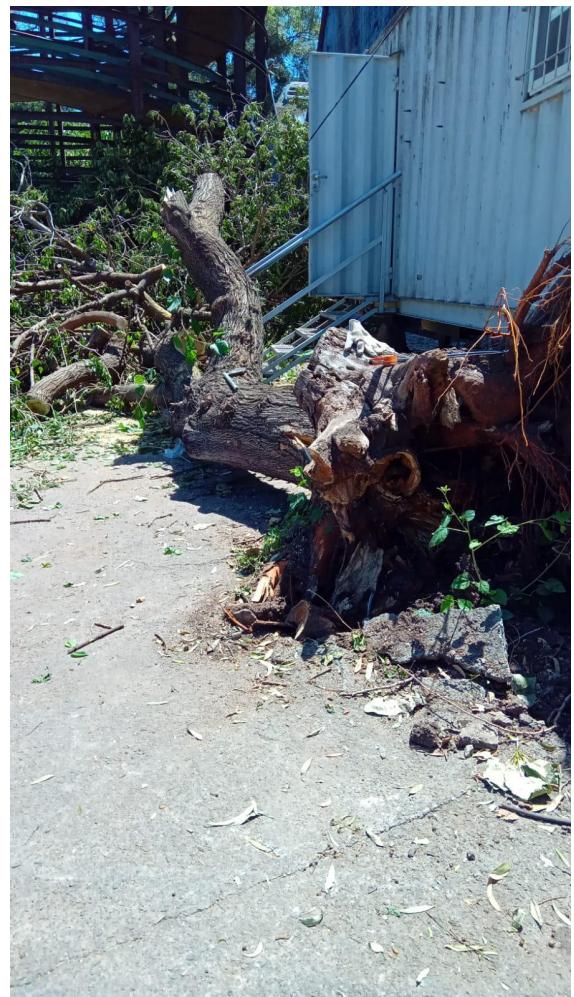
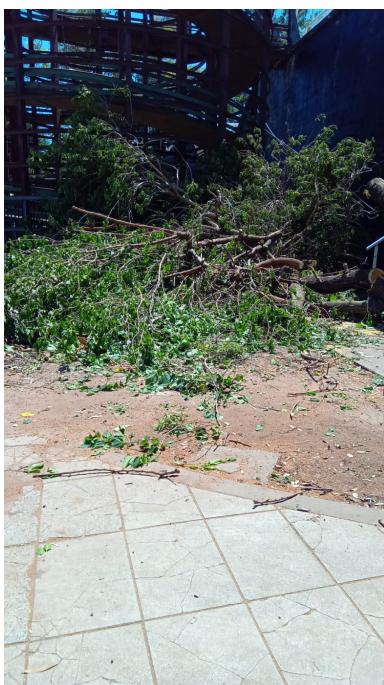
Calle Tagle 2801

OBSERVACIONES Corresponde extraer ejemplar volcado debido a la fuerte tormenta acontecida durante la madrugada del 17 de diciembre 2023.

Artículo 1º.- Autorícese la extracción del olmo ubicado en la calle Tagle 2801, atento los fundamentos expuestos en Acta de Inspección N° 2222 (IF-2024-06324936-GCABA-COMUNA2), y que, a todos sus efectos, forma parte de la presente Resolución.

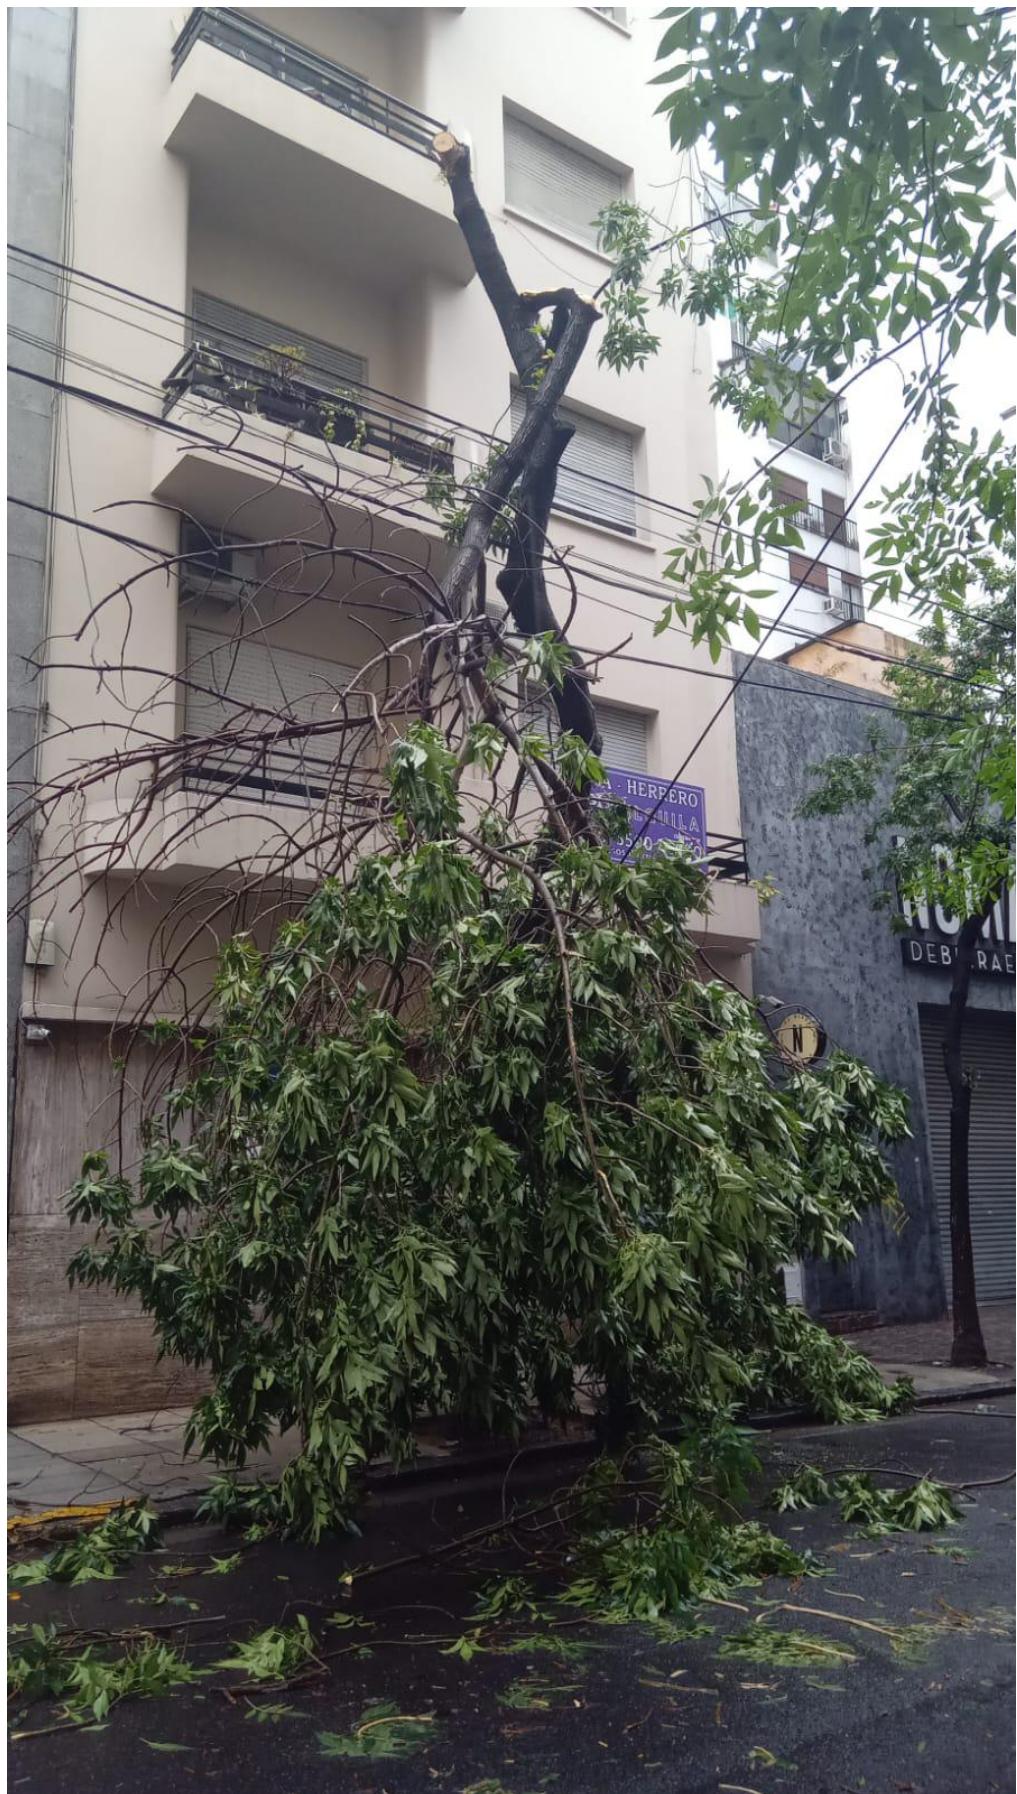
Junin 1173

■ OBSERVACIONES **Ejemplar con fuste quebrado por la tormenta. No siendo posible su recuperación, se recomienda su extracción a fin de garantizar la seguridad de personas y/o bienes debido a caída del árbol.**

Artículo 1º.- Autorícese la extracción del ejemplar arbóreo ubicado en la calle Junin 1173, atento los fundamentos expuestos en el Acta de Inspección N° 2226 (IF-2024-08089047-GCABA-COMUNA2), y que, a todos sus efectos, forma parte de la presente Resolución.

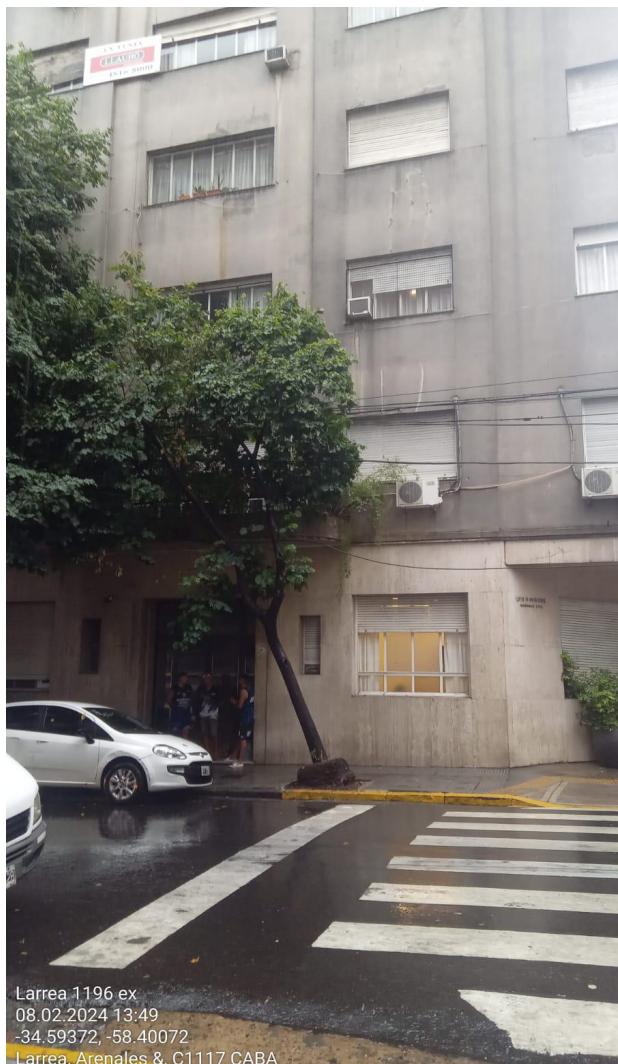
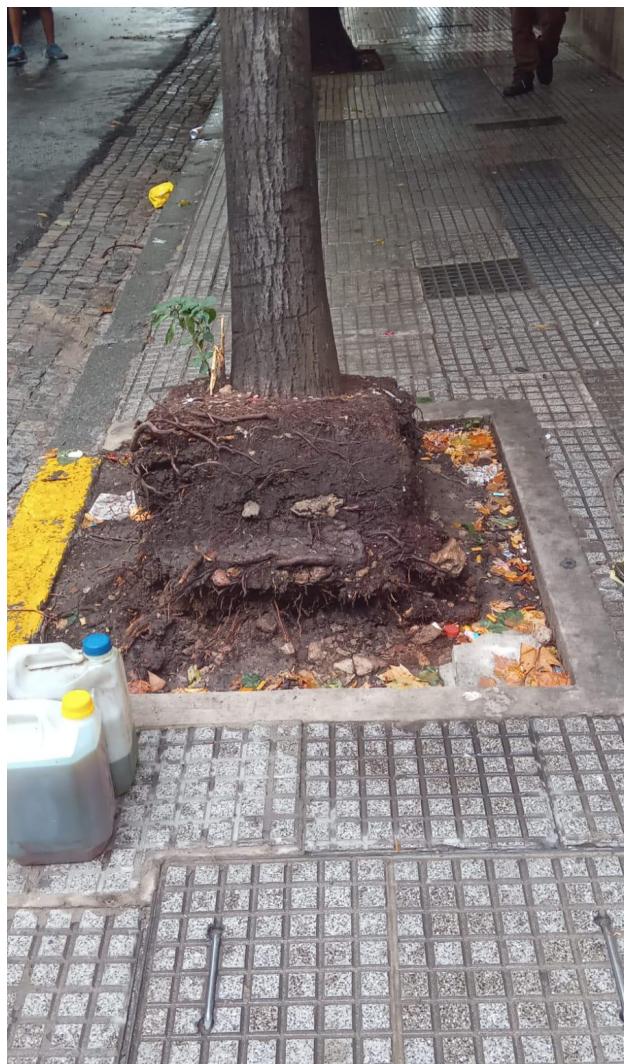
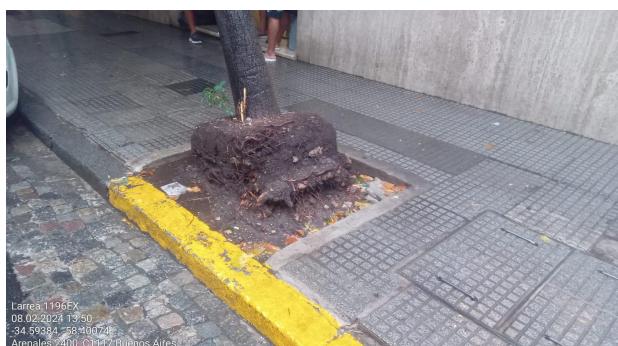
Calle LARREA 1196 EX

■ OBSERVACIONES El ejemplar se encuentra inclinado y descalzado en parte. Según testimonios de vecinos fue embestido por un camión, simado a las condiciones climáticas de abundantes lluvias recomienda extracción del ejemplar. Se realizó evaluación visual de riesgo, presentando riesgo alto. Se recomienda su extracción para evitar daños a personas y bienes.

Artículo 1º.- Autorícese la extracción del ejemplar arbóreo ubicado en la calle Larrea 1196, atento los fundamentos expuestos en el Acta de Inspección N° 2227 (IF-2024-08636500-GCABA-COMUNA2), y que, a todos sus efectos, forma parte de la presente Resolución.

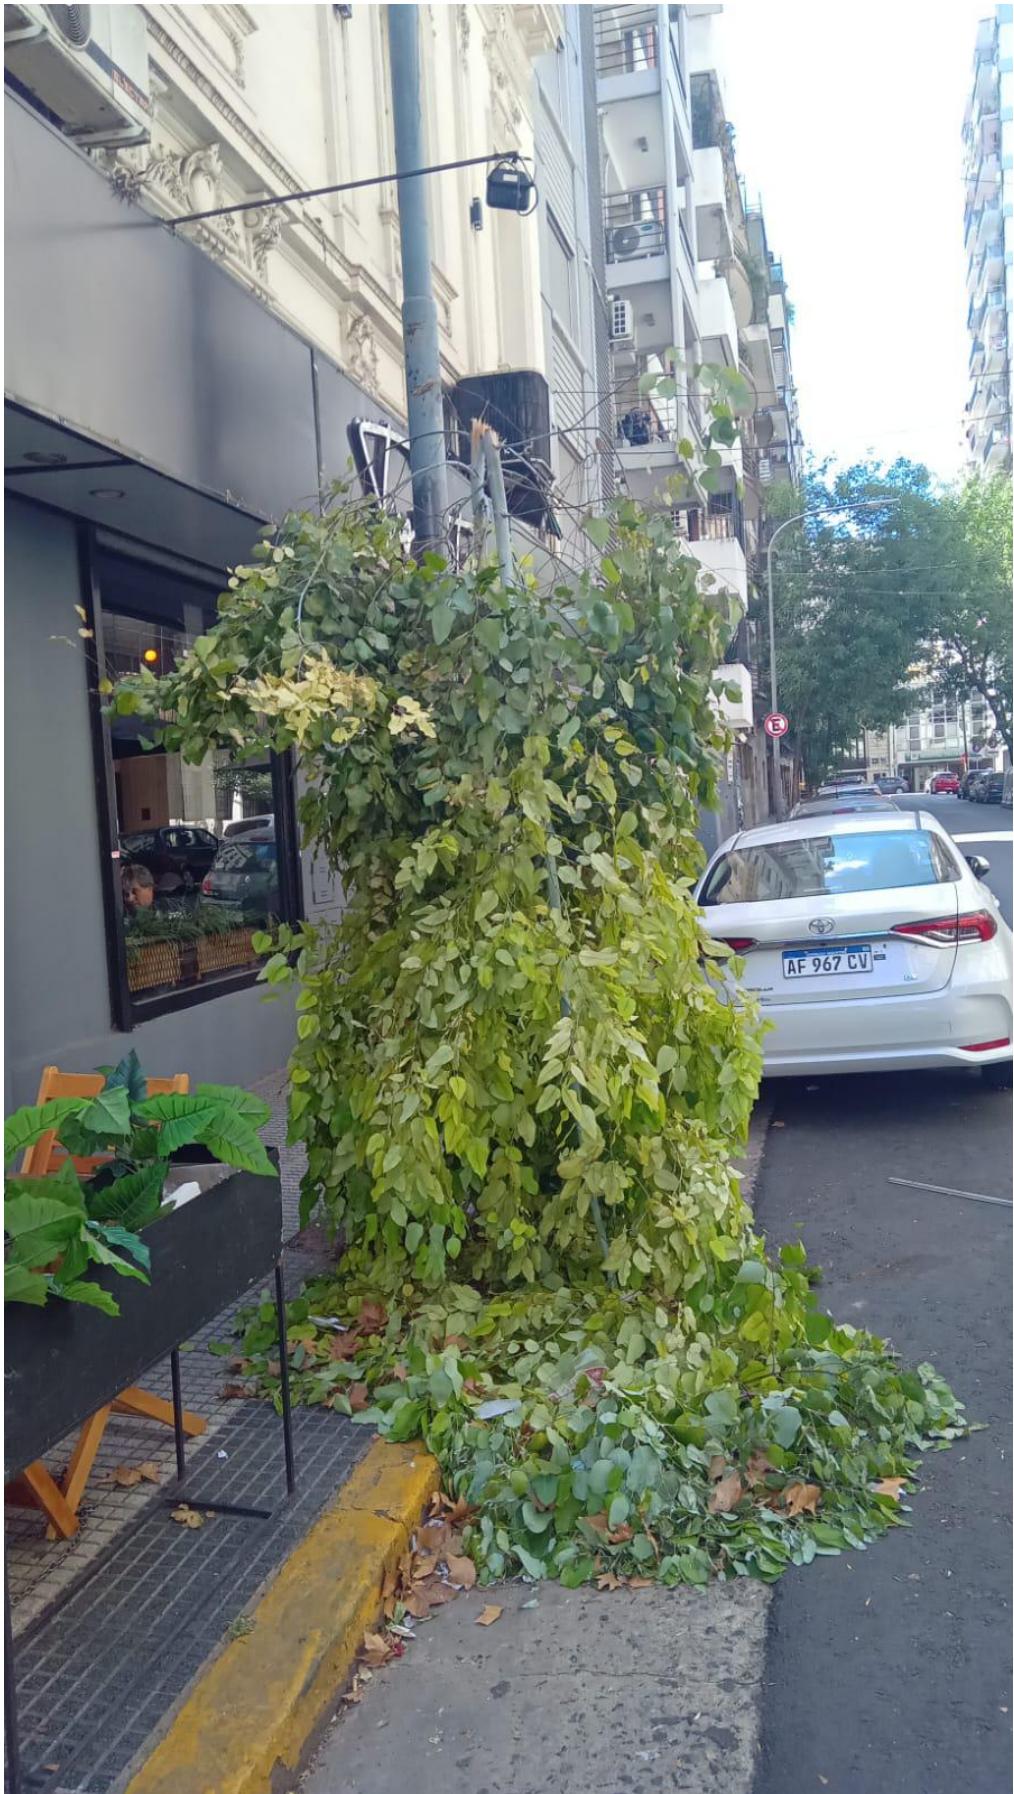
Gral. Lucio Mansilla 2493

Que el fundamento para la extracción de manera urgente e inmediata radica en que según informan los Agrónomos se trata de un ejemplar con fuste quebrado por camión. No siendo posible su recuperación, se recomienda su

extracción a fin de garantizar la seguridad de personas y/o bienes debido a caída del árbol;
