Referencia: Extracción árbol Riobamba 855.-

Planilla de Inspección de Árboles

Informe Nº **2234**

Referencia: S/ Planilla y Foto - ACTA N° 2234.-

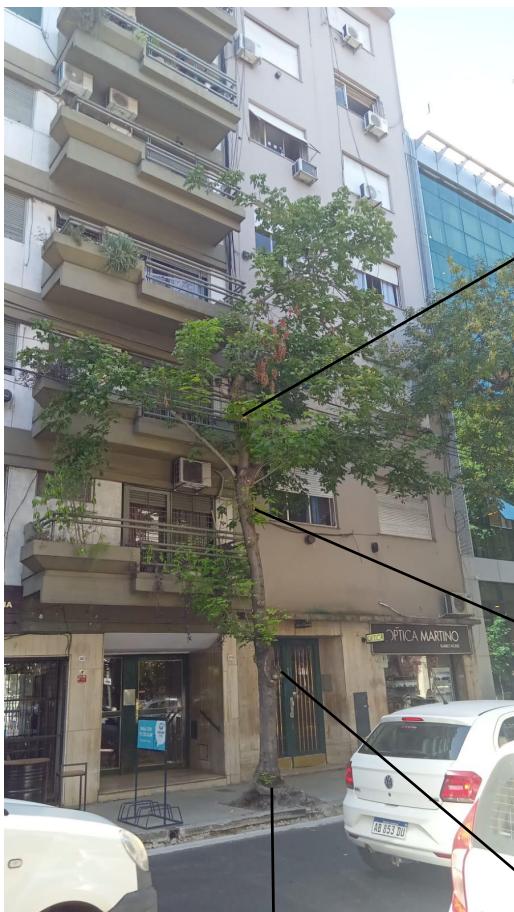
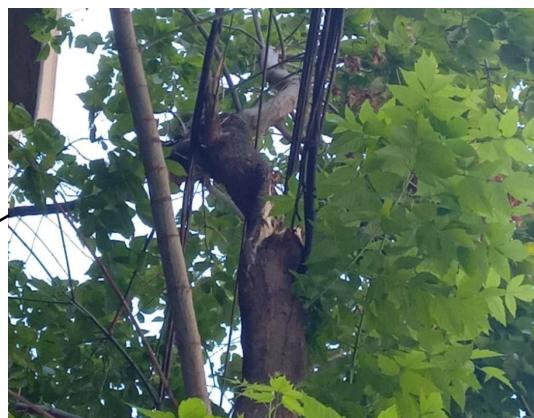
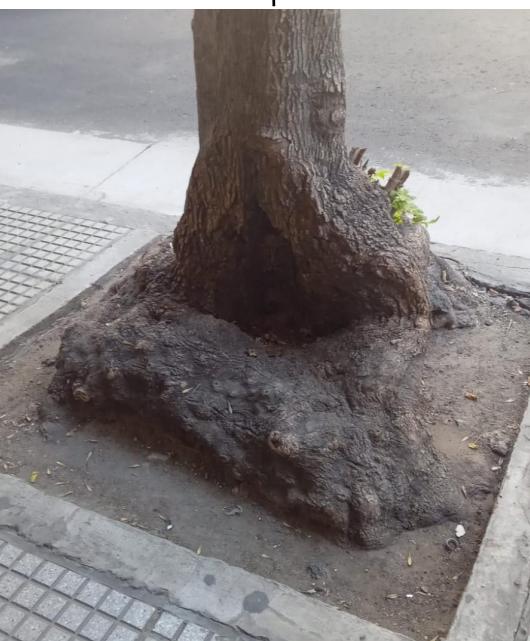
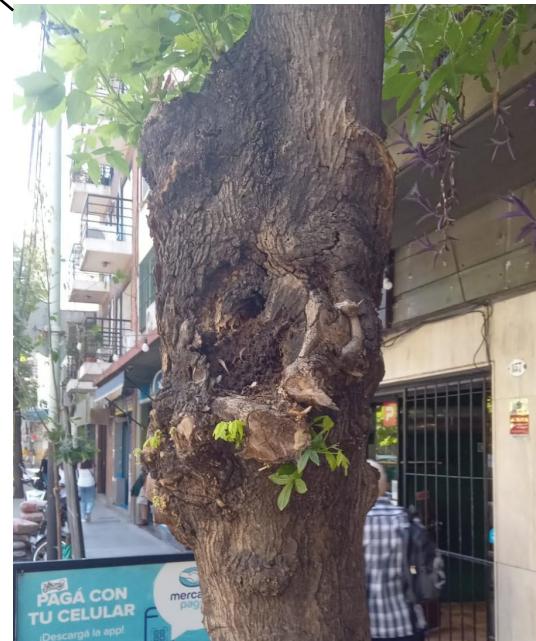
Calle **Riobamba 855**

Corresponde extracción de emergencia del ejemplar dado que se encuentra con una fisura longitudinal en su fuste con proyección descendente pudiendo producir el desgarro por completo y manteniéndose actualmente por los cables electricos. Teniendo en consideracion la esbeltez del ejemplar y su relación de dimensionamiento posee fallas secundarias desarrolladas las cuales en este caso son indicadores de riesgo alto (cavidades superiores, tumores, cavidades basales y raíces expuestas). Estando comprometida su estabilidad se recomienda extraer en forma inmediata a fin de garantizar la seguridad de personas y/o bienes debido a caída del árbol.
