### Resolución Presidencia Junta Comuna

**Referencia:** S/Extracción de ejemplares arbóreos.

## Planilla de Inspección de Árboles

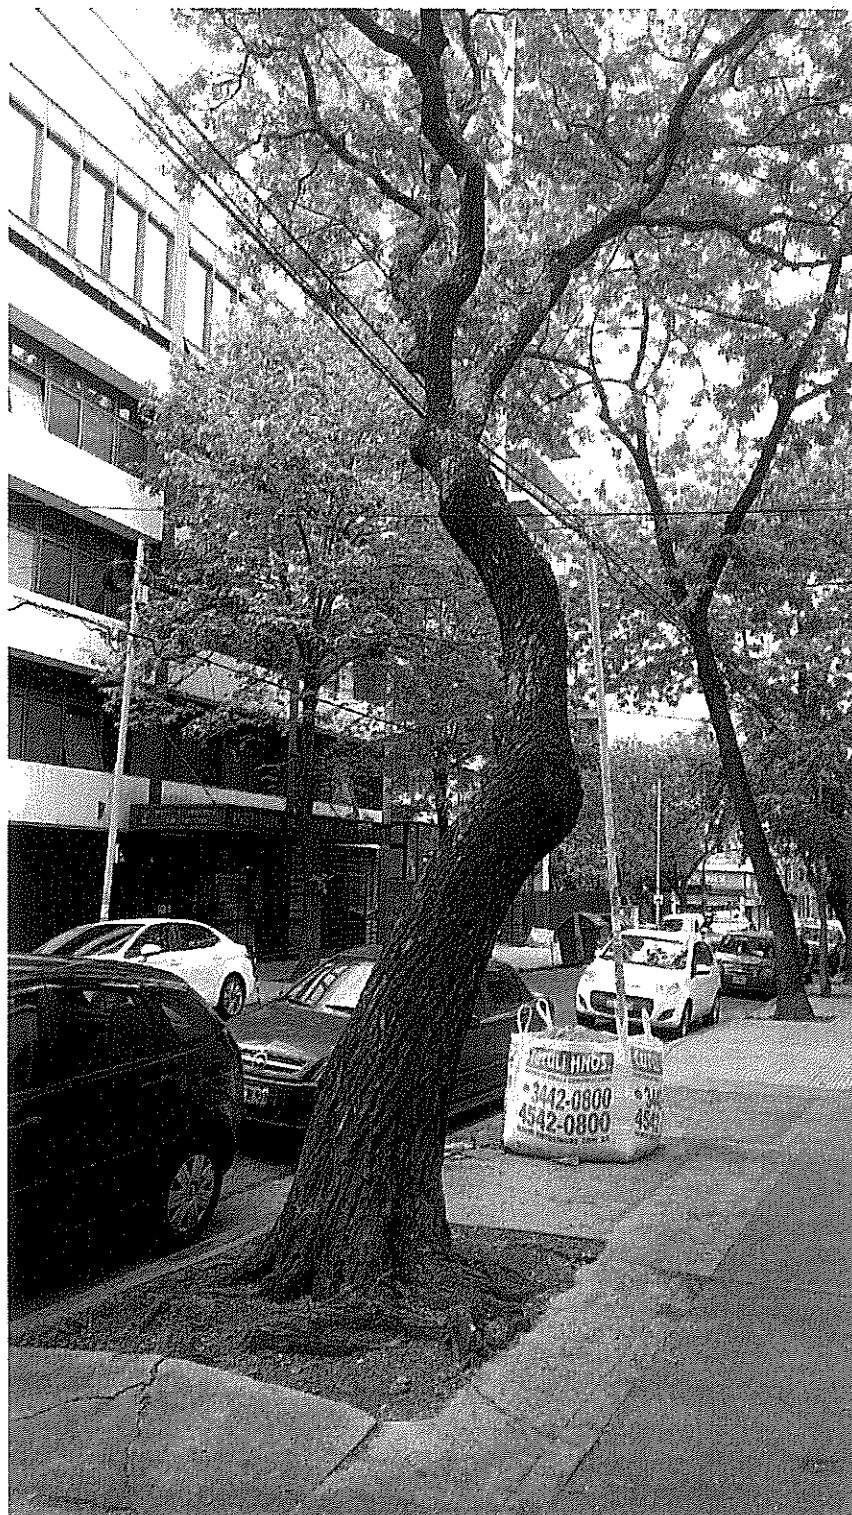
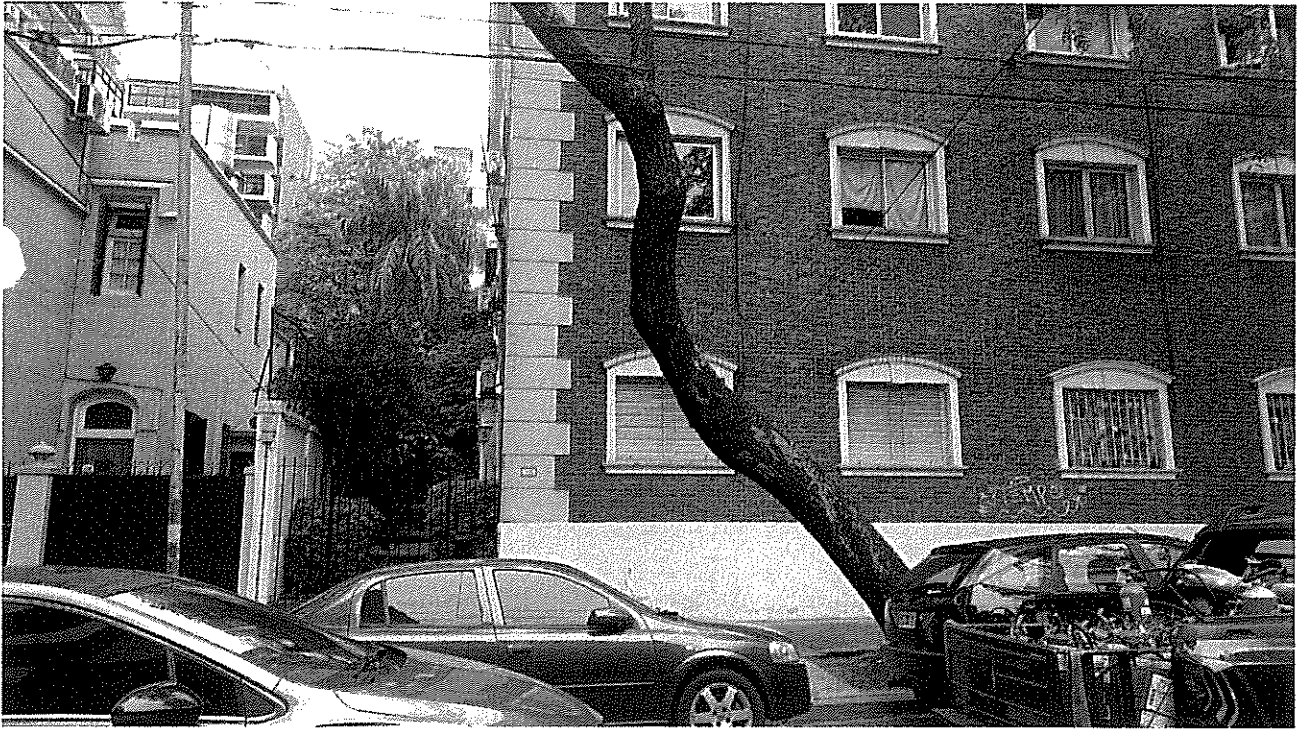
**UBICACIÓN DEL ÁRBOL** Calle: MOLDES

**OBSERVACIONES:**  
Arbol inclinado mas de 45°, la vereda esta rota producto del movimiento ascendente de las raices. presenta riesgo de vuelco.

A: PODA ☐ Formación ☐ Refaldado ☒ Reducir de riesgo ☐ Adecuar al sitio ☐ Regular la estructura  
☐ Limpieza ☐ Terciado ☐ B: CORTE DE RAÍCES ☐ Superficial ☐ Profunda  
☐ Aclareo ☐ Balanceo de copa  
☐ C: TRATAMIENTO SANITARIO ☐ D: TRASPLANTE ☒ E: EXTRACCIÓN ☐ F: RETIRO DE CEPA

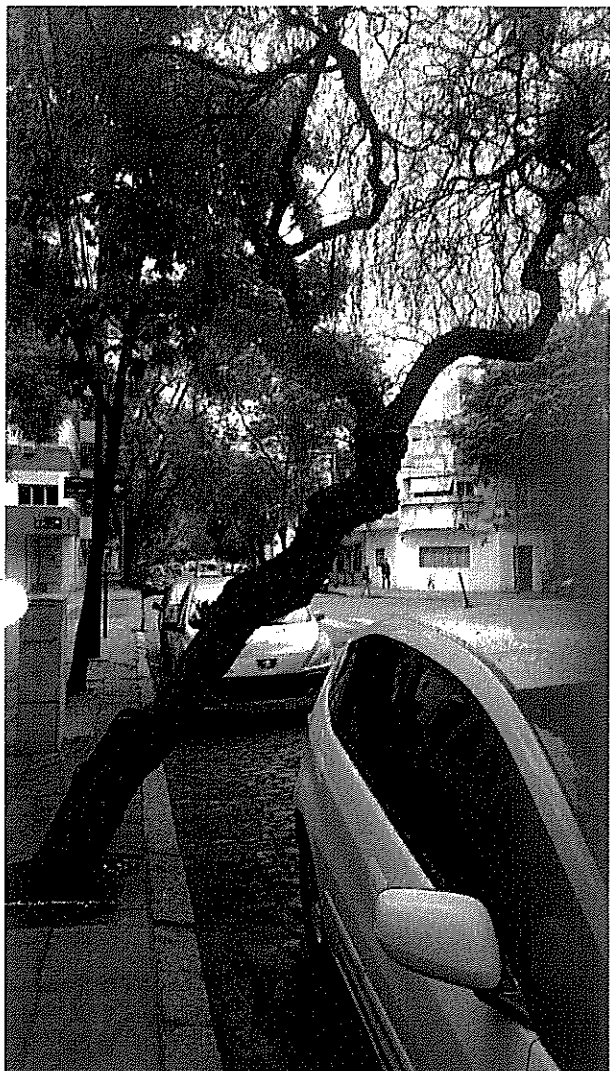
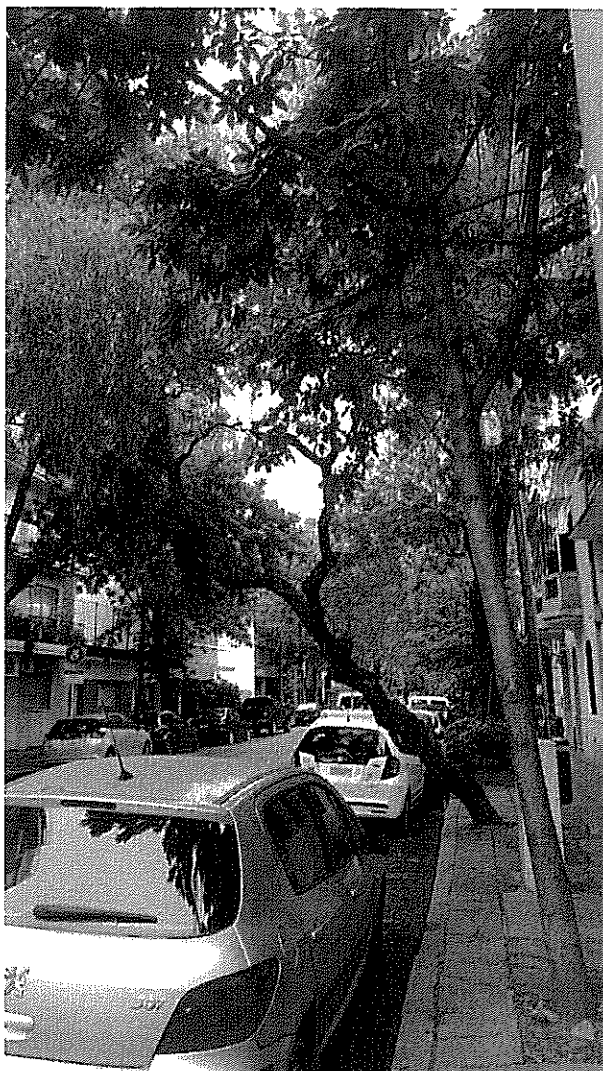
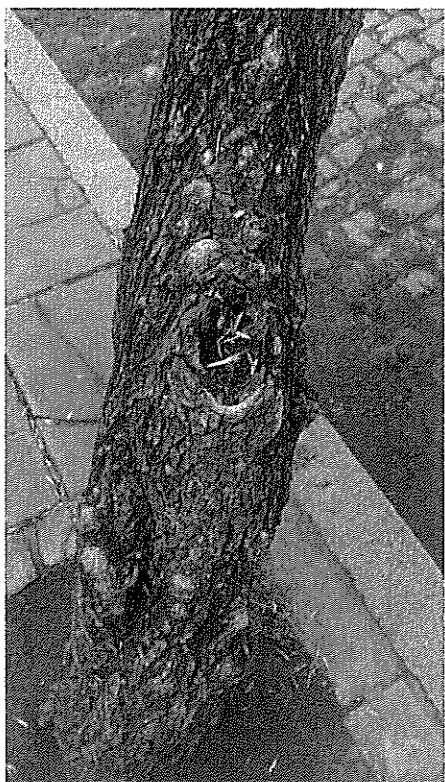
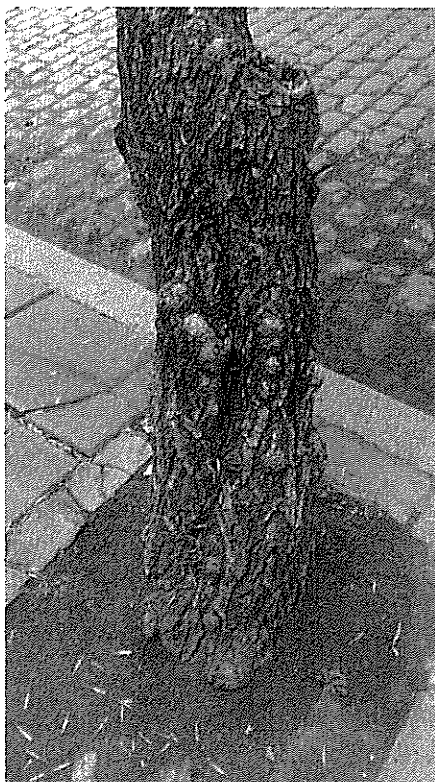
**UBICACIÓN DEL ÁRBOL** Especie botánica SALIX SP.  
Calle OLLEROS N° 2990 LD ☐ Árbol Seco ☒ Árbol Semi Seco

El ejemplar presenta una inclinación hacia la calle, mayor a 40°, la cual fue aumentando año tras año. Además, posee una arquitectura pobre y sumada a otros defectos como abugamientos, fisuras, codominancias y la presencia de ramas secas y cruzadas, se solicita su extracción.

☐ Balanceo  
☒ C: EXTRACCIÓN  
☐ E: TRASPLANTE  
☐ D: TRATAMIENTO SANITARIO

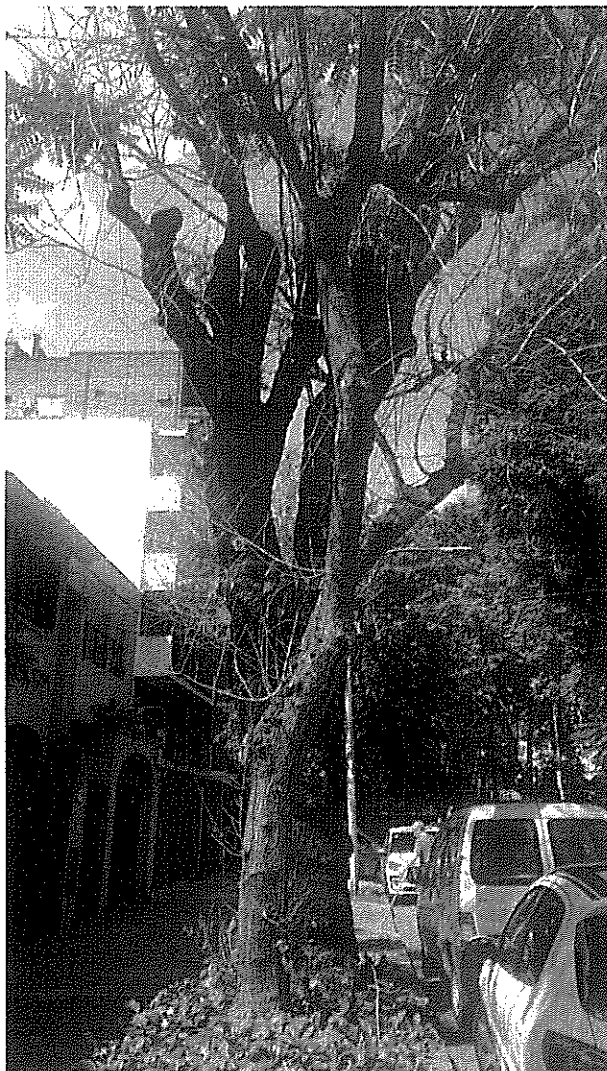
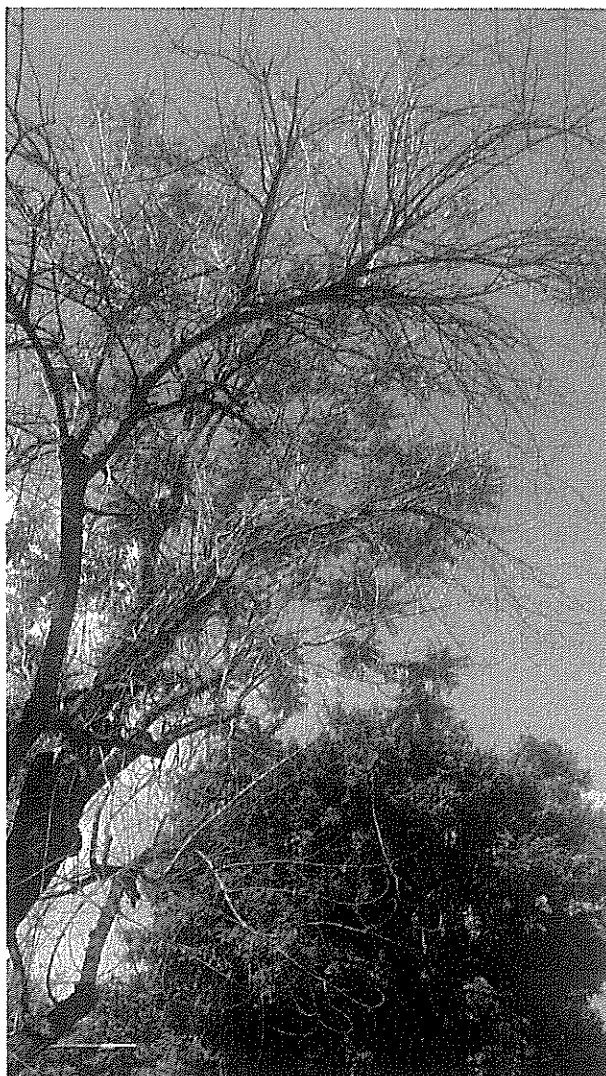
**UBICACIÓN DEL ÁRBOL** Calle: Pico Nro: 1791

Ejemplar completamente seco, comparte plantera con ejemplar vital y perjudica su desarrollo.

A: PODA ☐ Formación ☐ Refaldado MOTIVO: ☐ Reducir de riesgo B: CORTE DE RAÍCES  
☐ Limpieza ☐ Terciado ☐ Adecuar al sitio ☐ Superficial  
☐ Aclareo ☐ Balanceo de copa ☐ Regular la estructura ☐ Profunda  
☐ C: TRATAMIENTO SANITARIO ☐ D: TRASPLANTE ☒ E: EXTRACCIÓN ☐ F: RETIRO DE CEPA

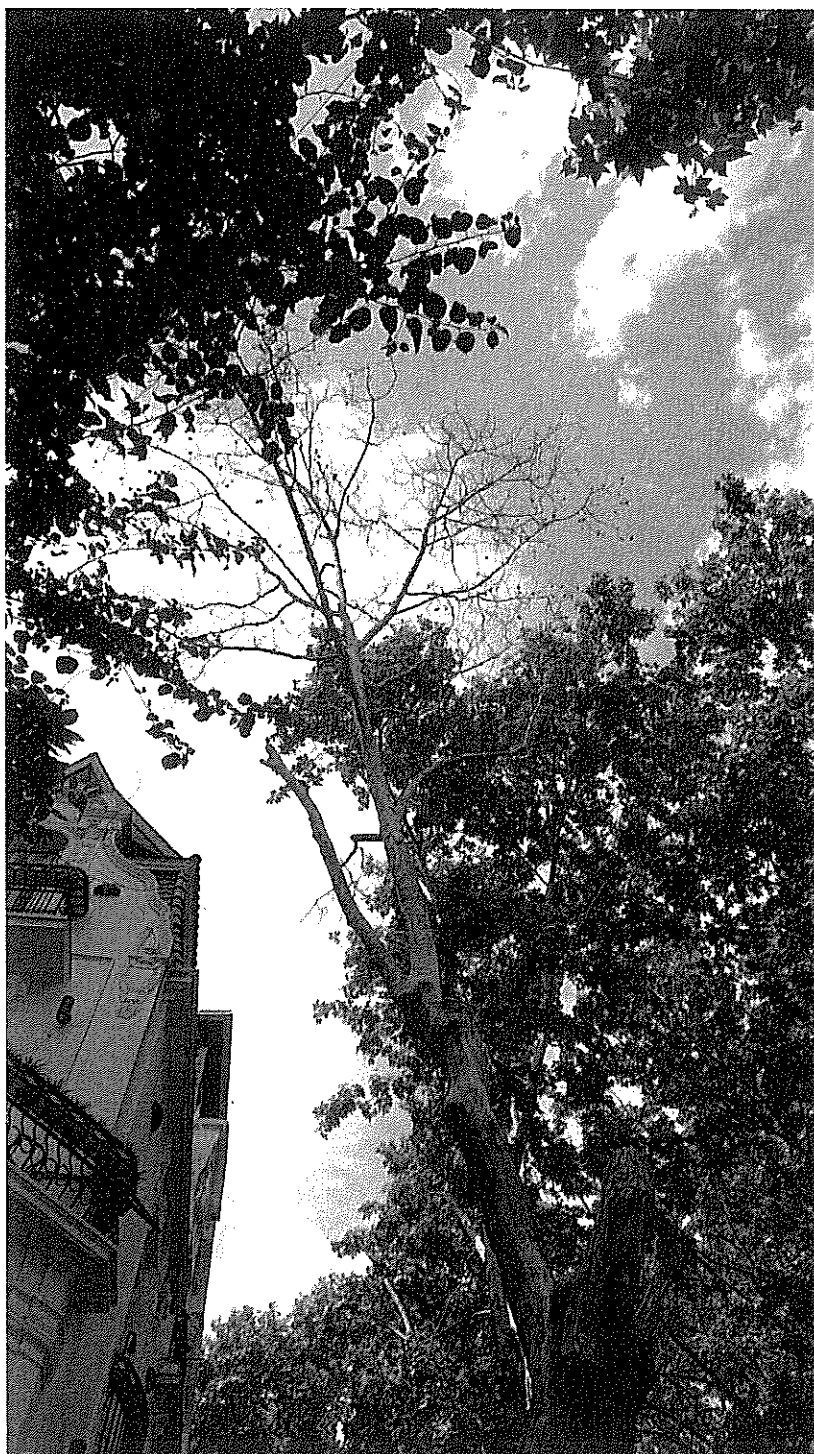
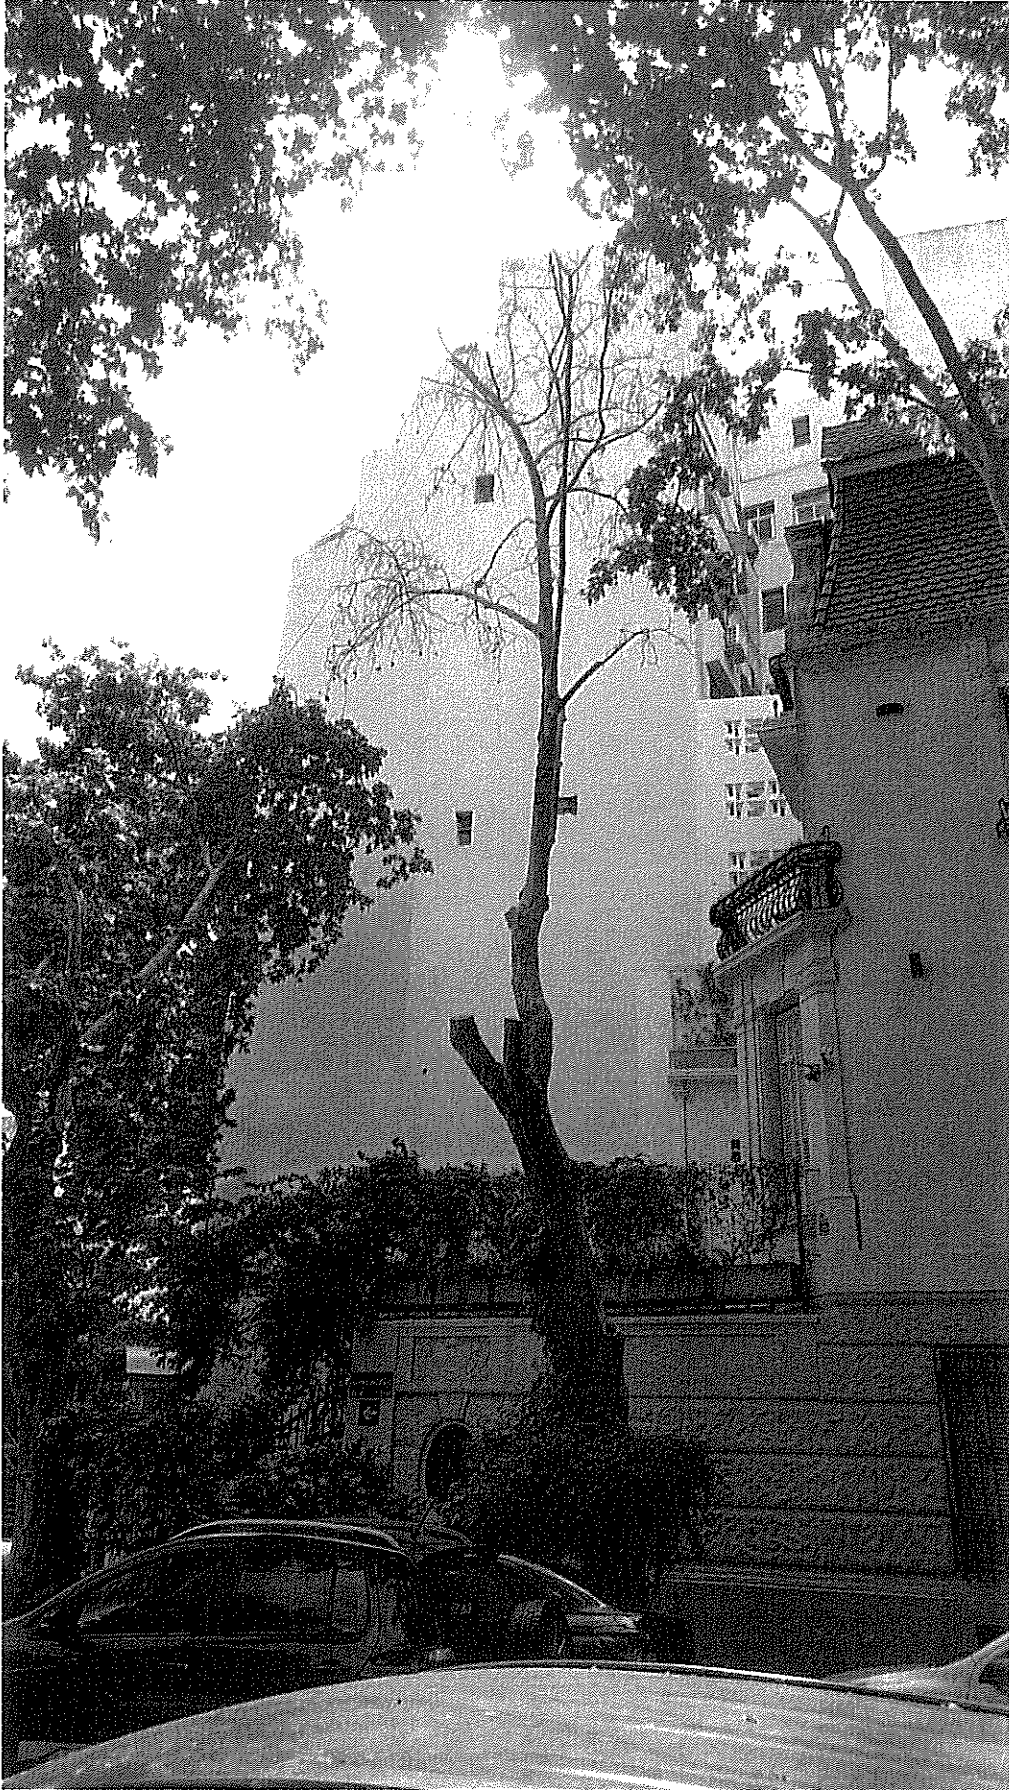
**UBICACIÓN DEL ÁRBOL** Calle: VIRREY DEL PINO

ARBOL SECO EN PIE, RIESGO DE VUELCO. ARBOL MUY ESBELTO Y SIN BROTES

A: PODA ☐ Formación ☐ Refaldado ☐ Reducir de riesgo ☐ B: CORTE DE RAÍCES  
☐ Limpieza ☐ Terciado ☐ Adecuar al sitio ☐ Superficial  
☐ Aclareo ☐ Balanceo de copa ☐ Regular la estructura ☐ Profunda  
☐ C: TRATAMIENTO SANITARIO ☐ D: TRASPLANTE ☒ E: EXTRACCIÓN ☐ F: RETIRO DE CEPA

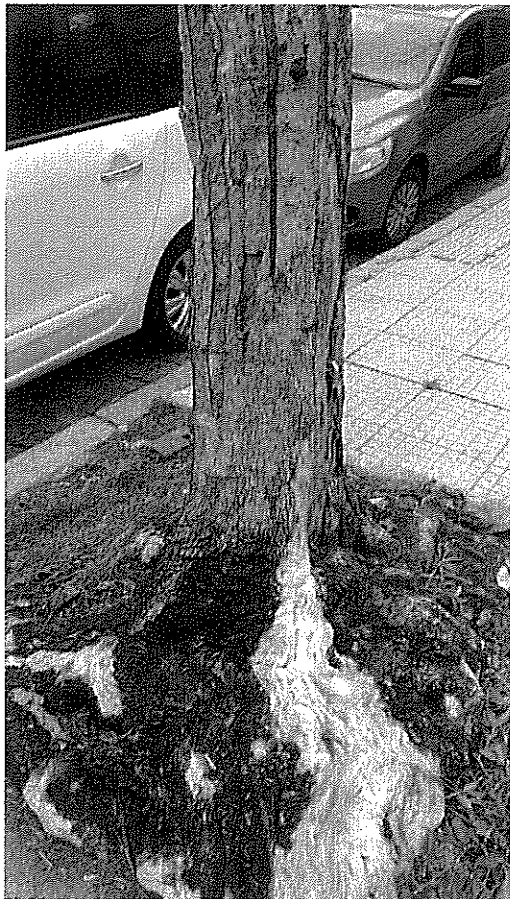
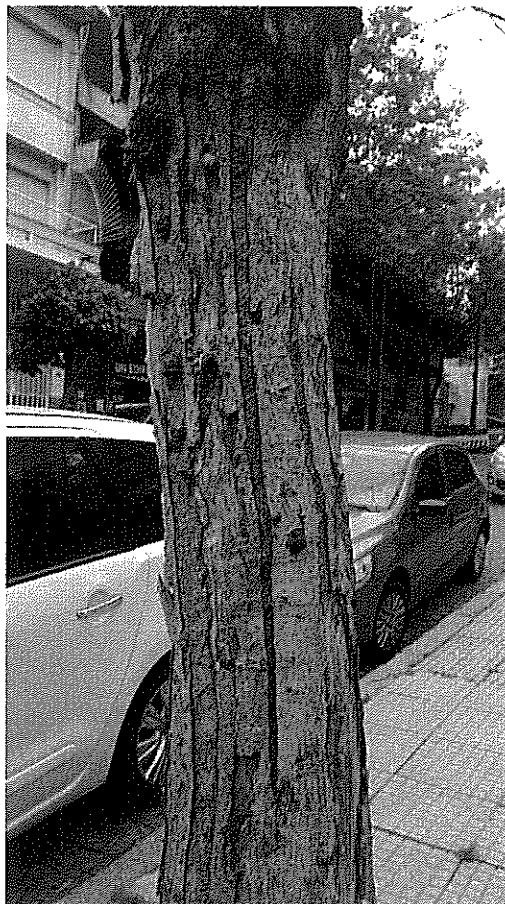
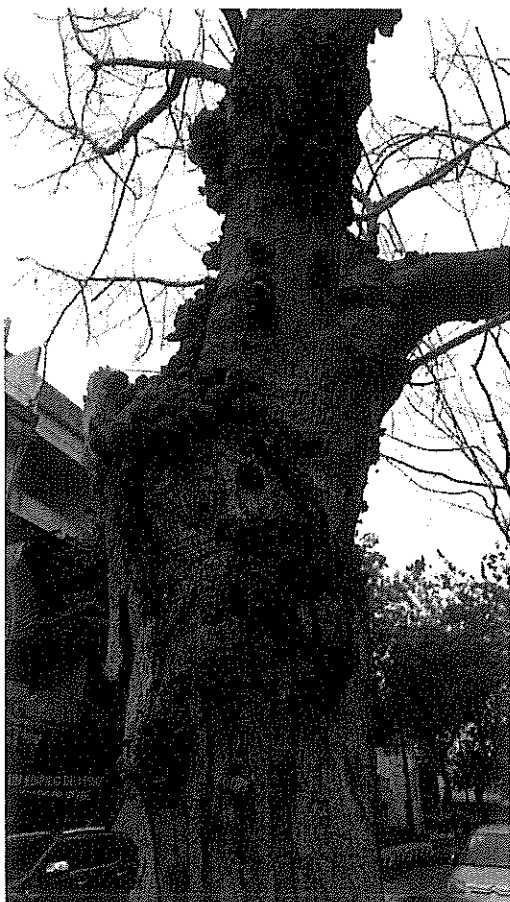
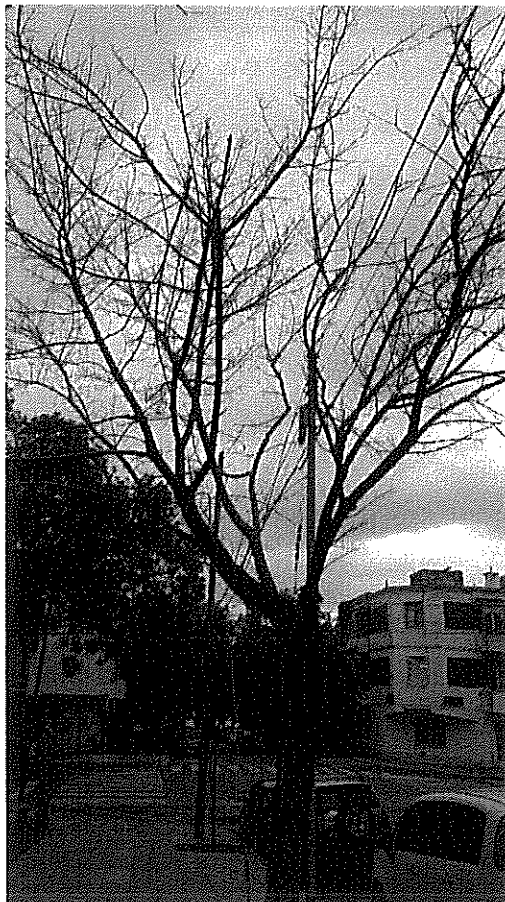
**UBICACIÓN DEL ÁRBOL** Calle: O'Higgins

Ejemplar seco. Múltiples desgarros en ramas, descortezamiento en fuste medio y basal, raíces expuestas comprometidas, gran cantidad de fructificaciones fungicas, cavidades varias y signos de enfermedad.

☐ C: TRATAMIENTO SANITARIO ☐ D: TRASPLANTE ☒ E: EXTRACCIÓN ☐ F: RETIRO DE CEPA

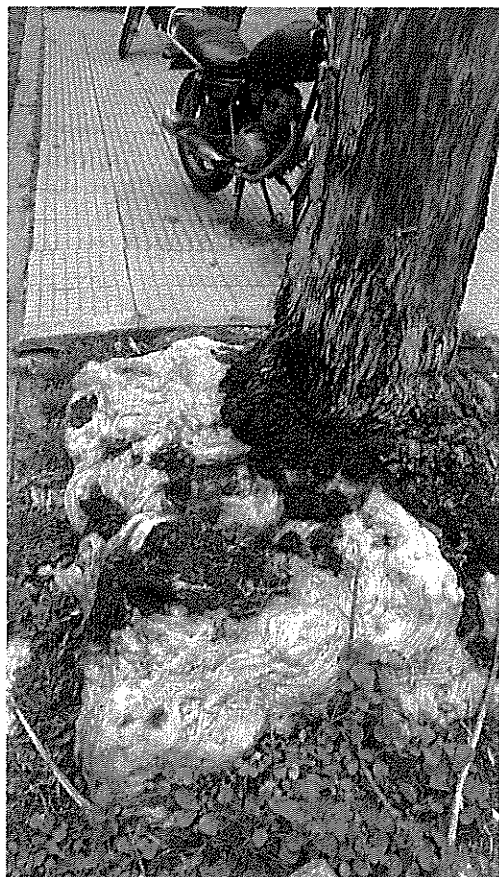
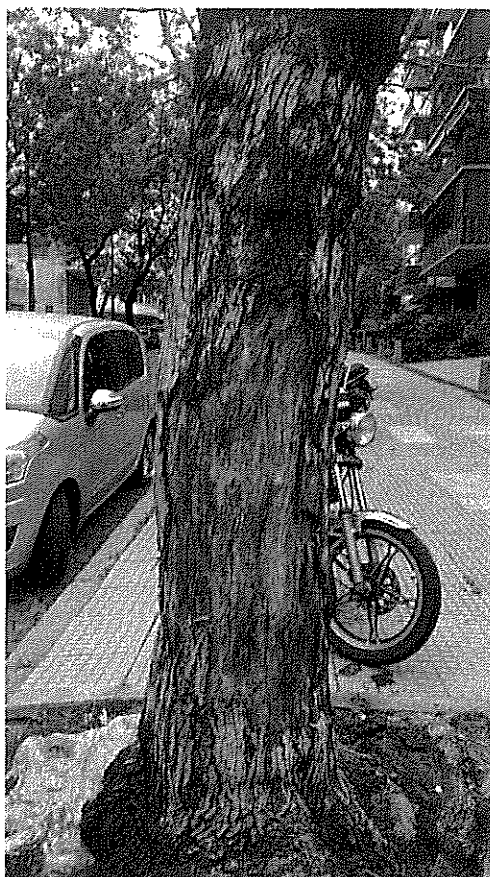
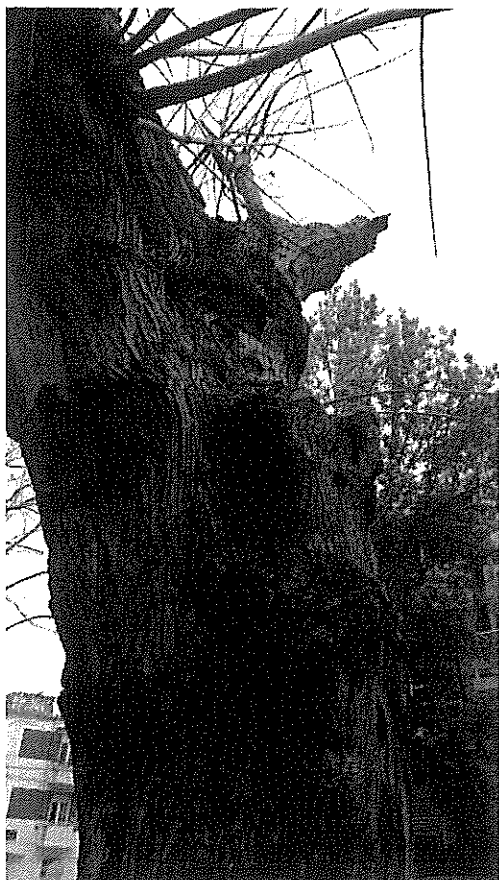
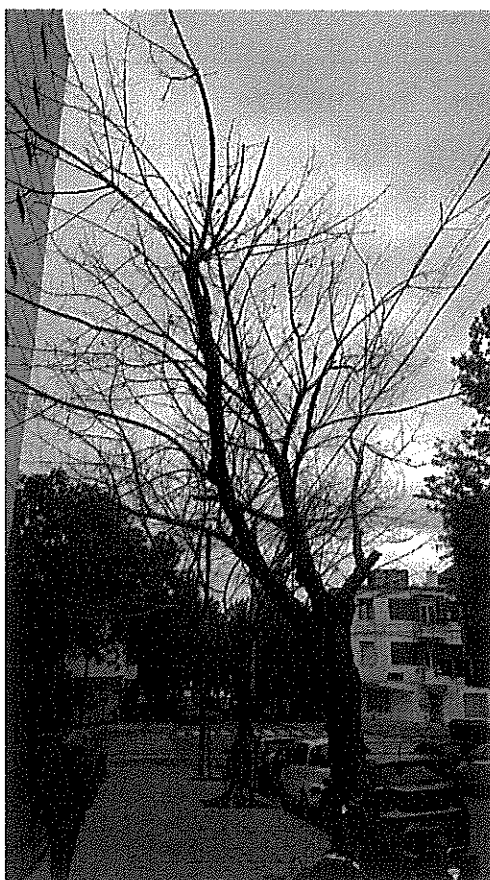
**UBICACIÓN DEL ÁRBOL** Calle: O'Higgins

Ejemplar seco. Múltiples desgarros en ramas, descortezamiento en fuste medio y basal, raíces expuestas comprometidas, gran cantidad de fructificaciones fungicas, cavidades varias y signos de enfermedad.

☐ C: TRATAMIENTO SANITARIO ☐ D: TRASPLANTE ☒ E: EXTRACCIÓN ☐ F: RETIRO DE CEPA

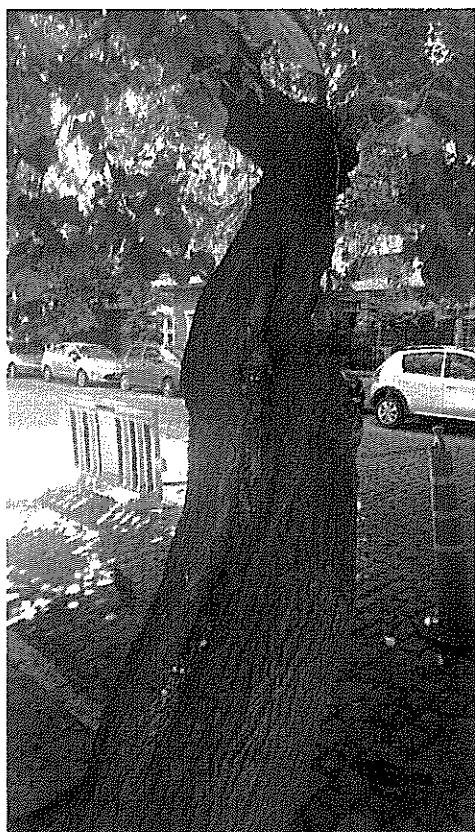
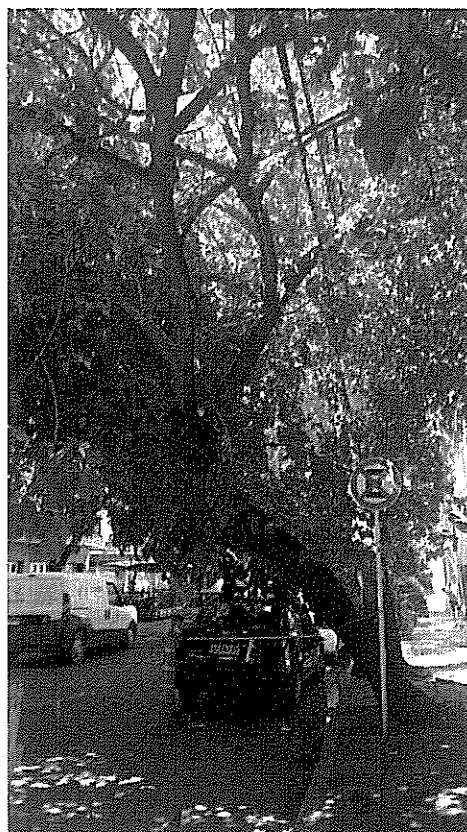
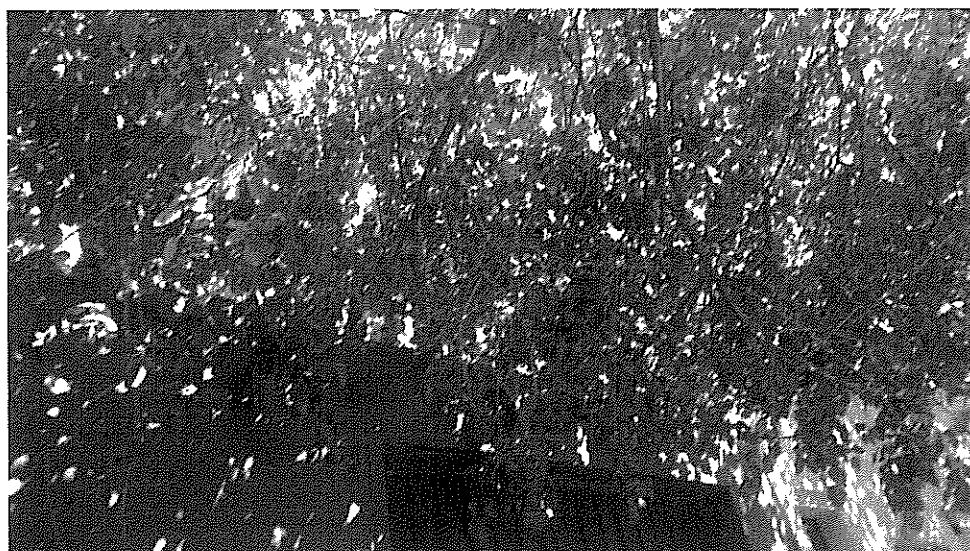
**UBICACIÓN DEL ÁRBOL** Calle: Quesada

Especie no permitida en Plan de Arbolado Urbano del GCABA. Inclinación mayor a 40°, con gran agrietamiento longitudinal en fuste. La copa obstruye cartel de prohibido estacionar, toca a los autos estacionados y golpea la fachada de la propiedad, además, obstruye la luminaria general de la cuadra.

☒ E: EXTRACCIÓN

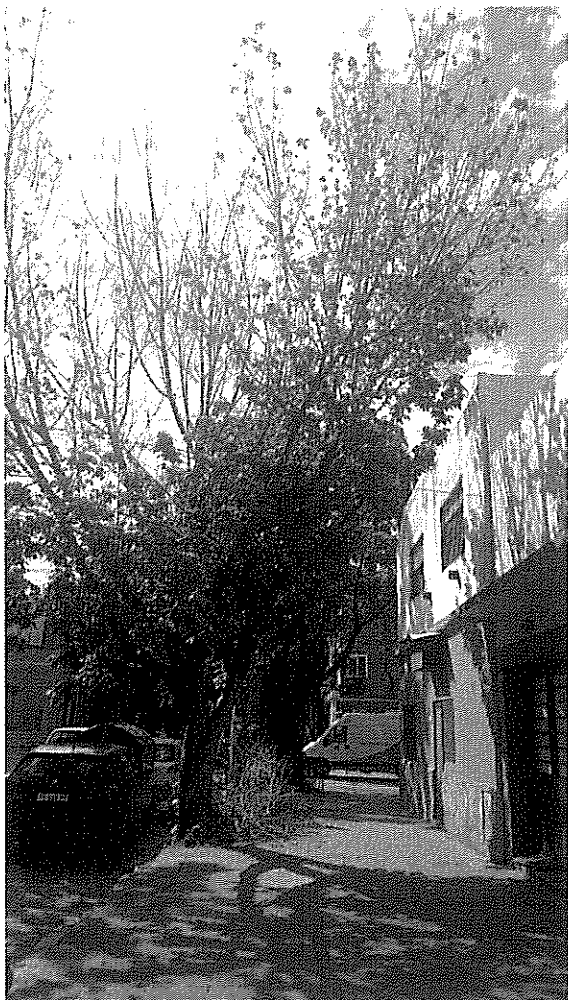
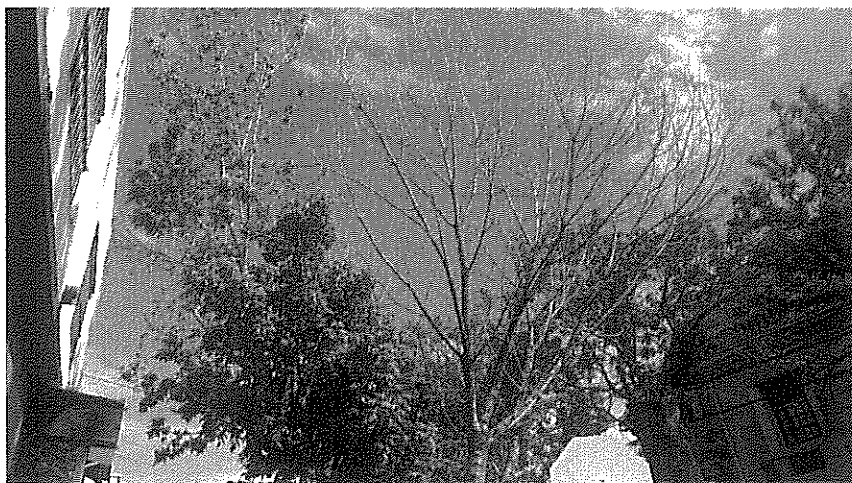
Nro: 3091  
LD1

EJEMPLAR SEMISECO, muy deteriorado, mitad de la copa hacia lado calle completamente seca.

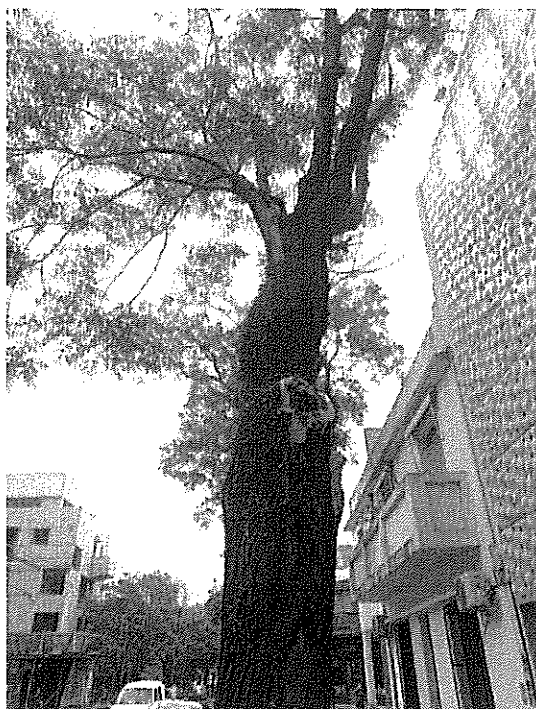
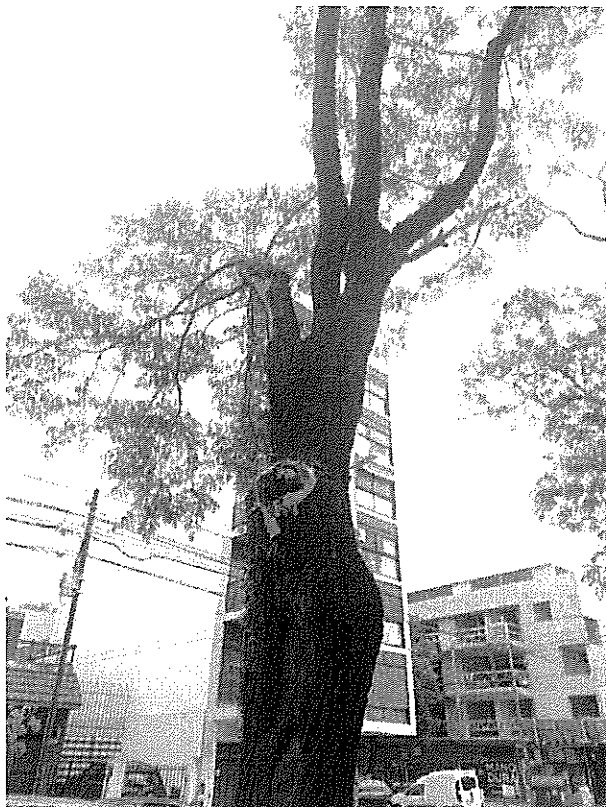
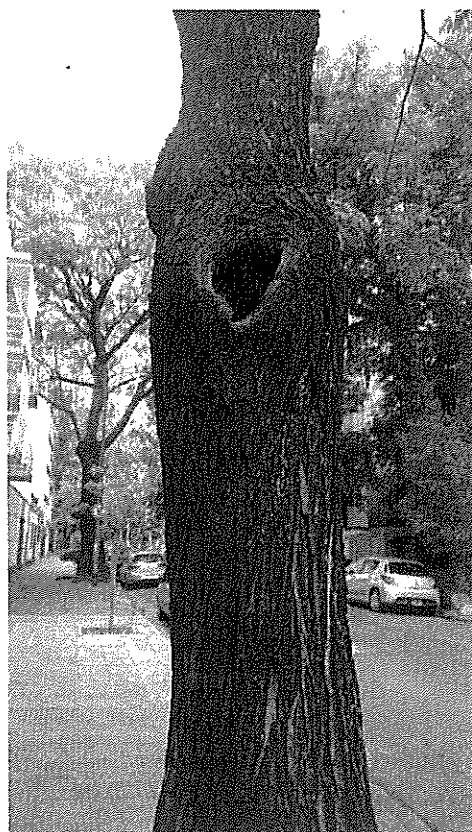
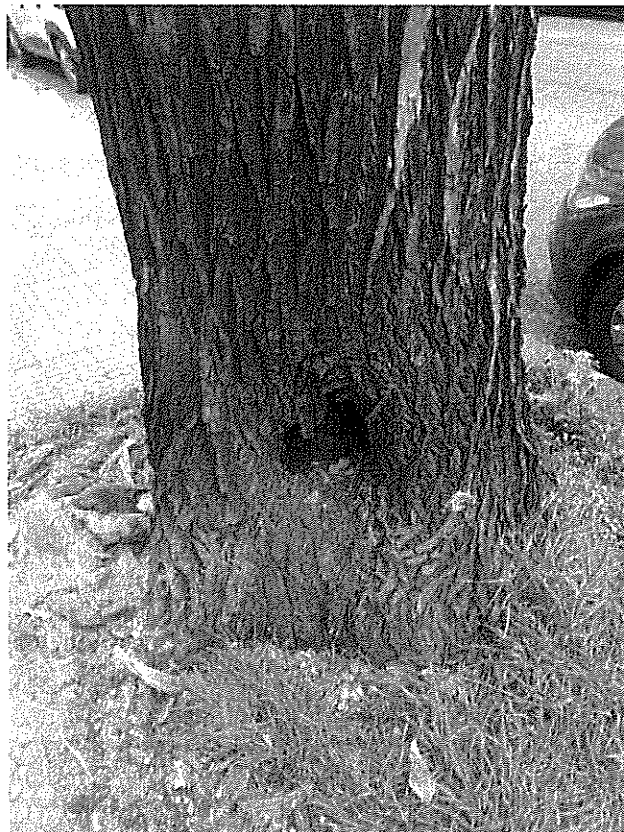
Nro: 1085

Si bien el árbol no está seco, posee pudriciones que han afectado severamente tanto el fuste como las ramas, ambos partes presentan numerosos ahuecamientos y descortezamientos en la parte basal y media. Recientemente una rama de gran parte se ha quebrado, lo que permite visualizar el ahuecamiento de la misma, y es una herida que queda expuesta al ingreso de patógenos que comprometerán aun mas el estado del árbol. Debido a la severidad de los defectos, se solicita la extracción del árbol para disminuir el riesgo.
