**Resolución Presidencia Junta Comuna**

**Referencia:** S/Extracción de ejemplares arbóreos.

## Planilla de Inspección de Árboles

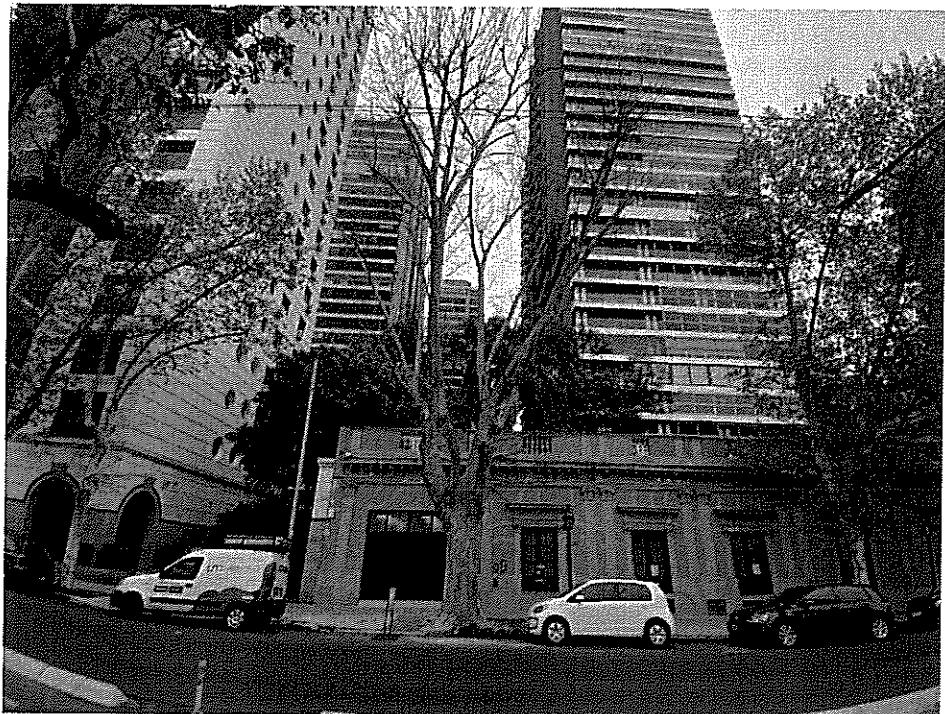
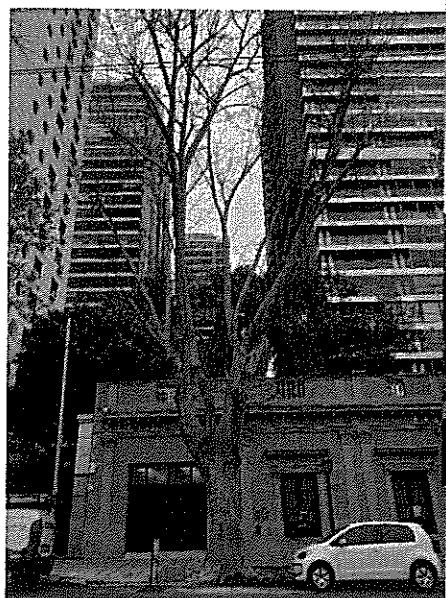
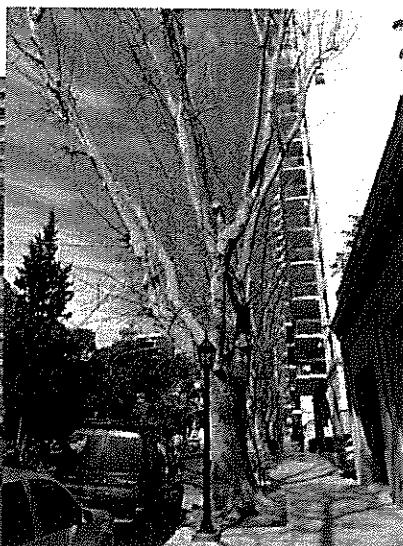
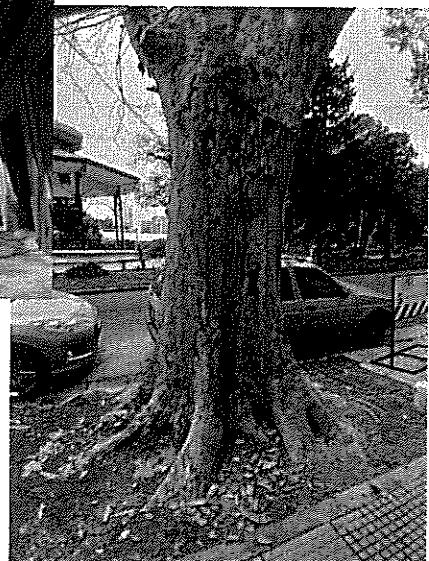
Calle 11 de Septiembre de 1888 1990 LD4

El ejemplar se encuentra en buen estado estructural pero completamente seco y con descortezamiento basal y medio. No se observan lesiones ni señales de haber sido dañado.

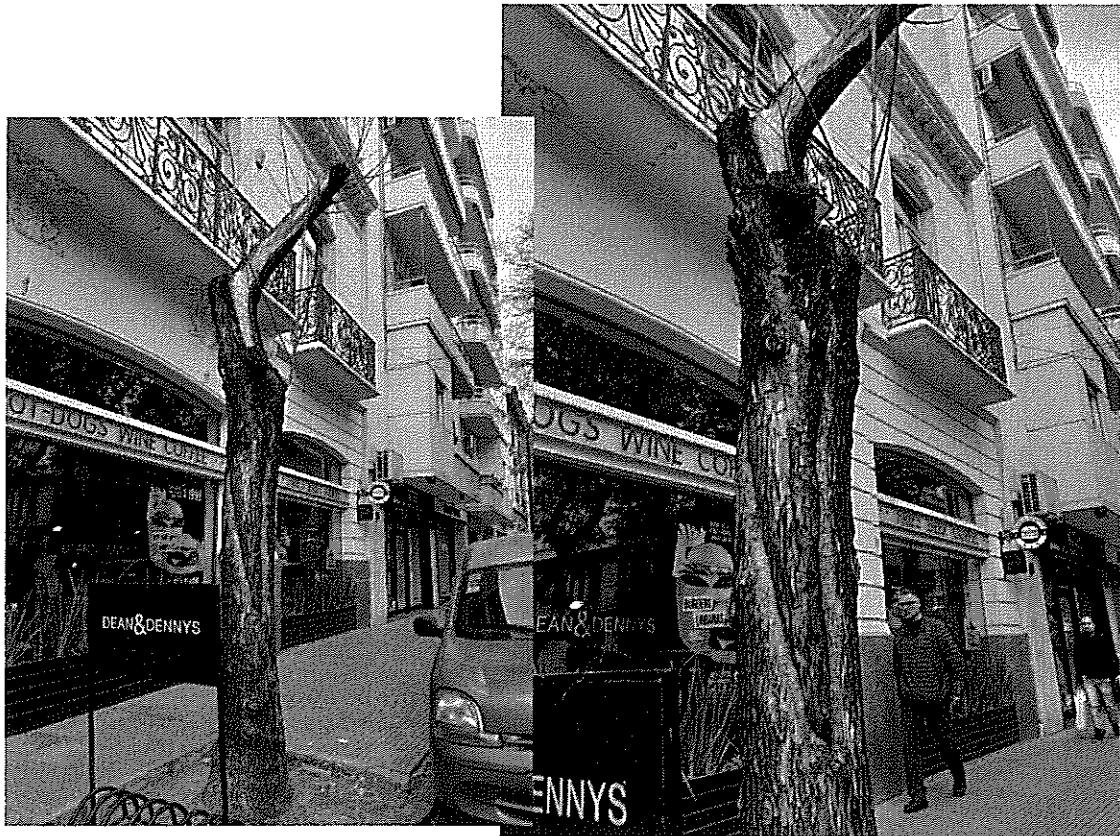
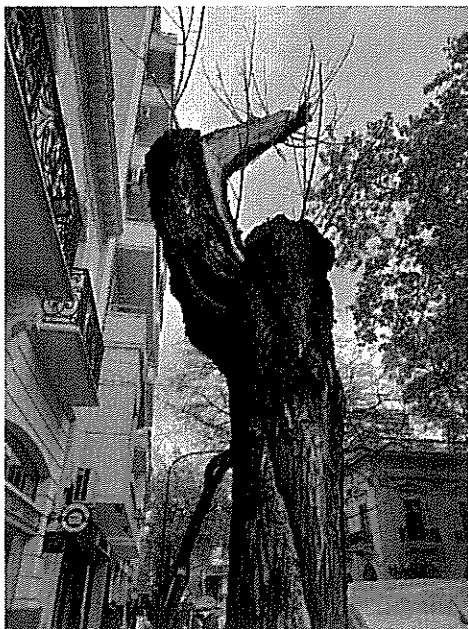
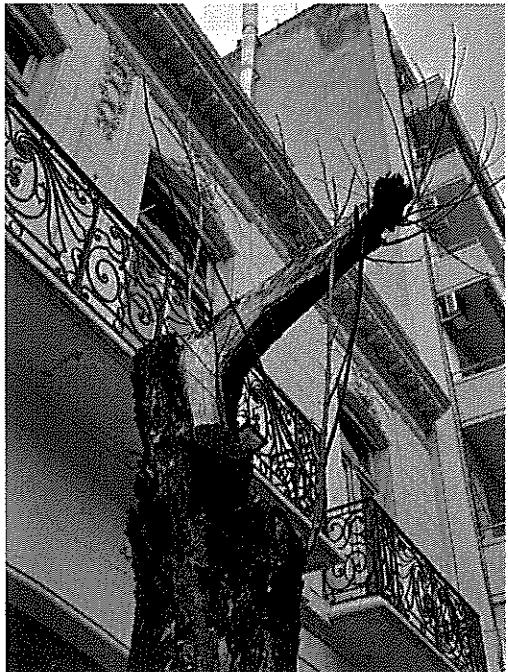
Calle Echeverría 2302

El ejemplar se presenta con una herida de gran magnitud a causa de un desgarro, siendo la rama desgarrada la única que da brotes. También posee una cavidad longitudinal externa en el fuste de gran superficie y descortezamiento.

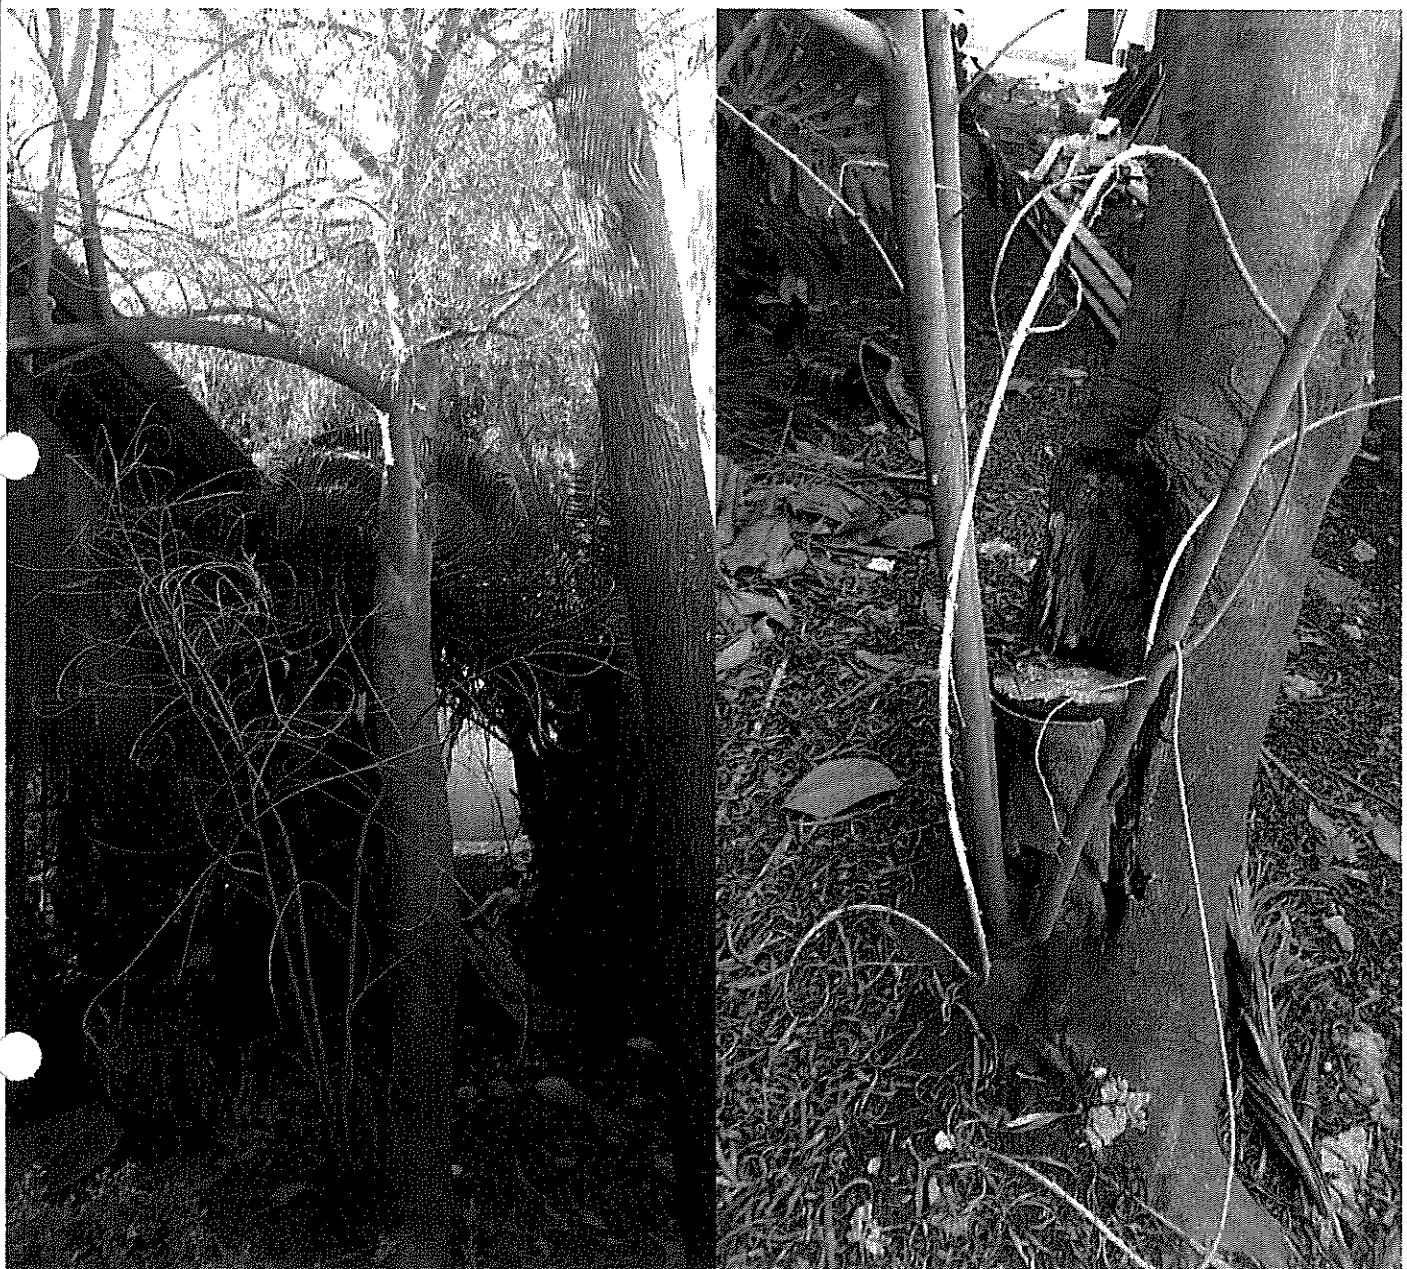
Calle ORIGENES 3080 Manuela Pedraza 1558 / C.S.M n° 1

Arbol con codominancia, uno de sus ejes cayó por lo que la base del fuste quedó muy dañada y el eje que todavía sigue en pie presenta una inclinación muy grande hacia la medianera del patio.

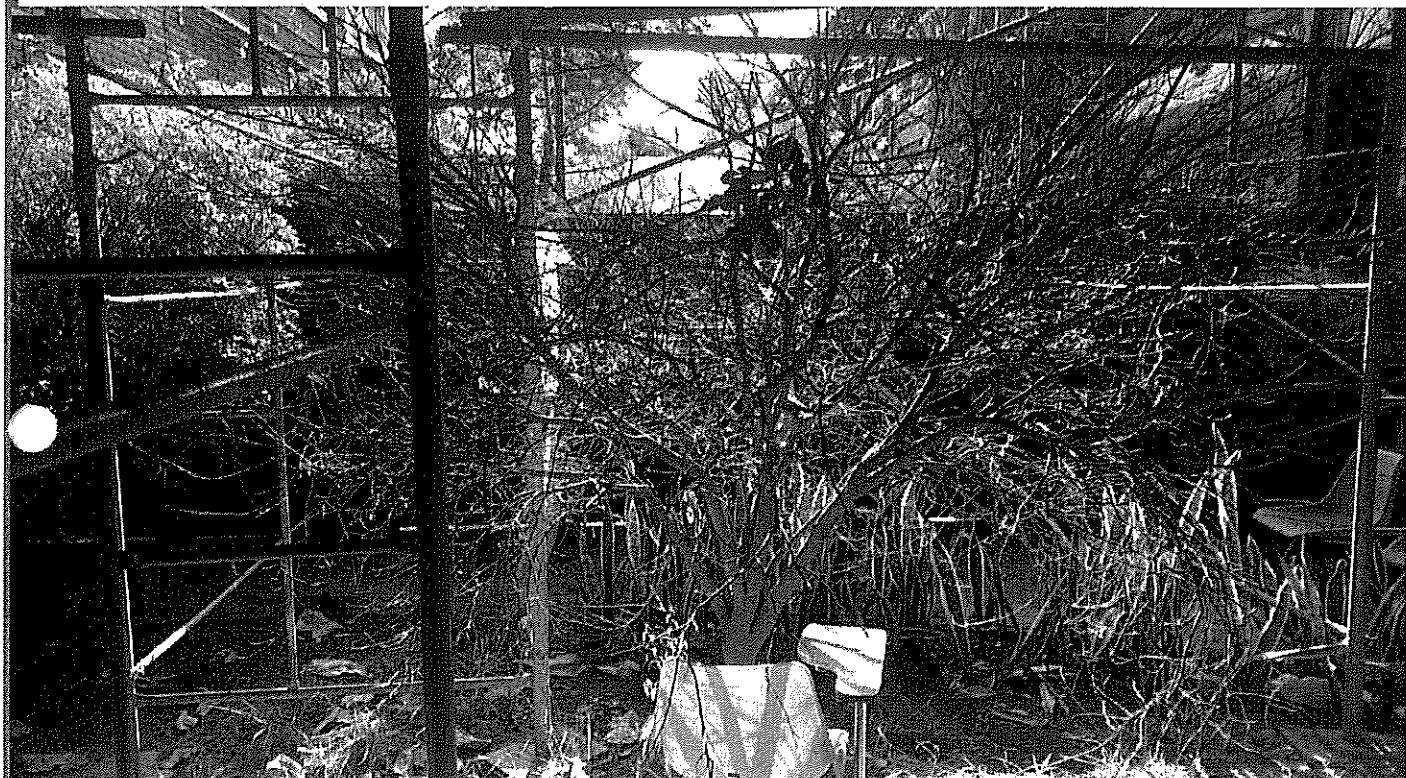
Calle Manuela Pedraza 1558 (C.S.M n°1) PATIO TRASERO

Arbol completamente seco. Personal de mantenimiento comenta que esta seco hace meses

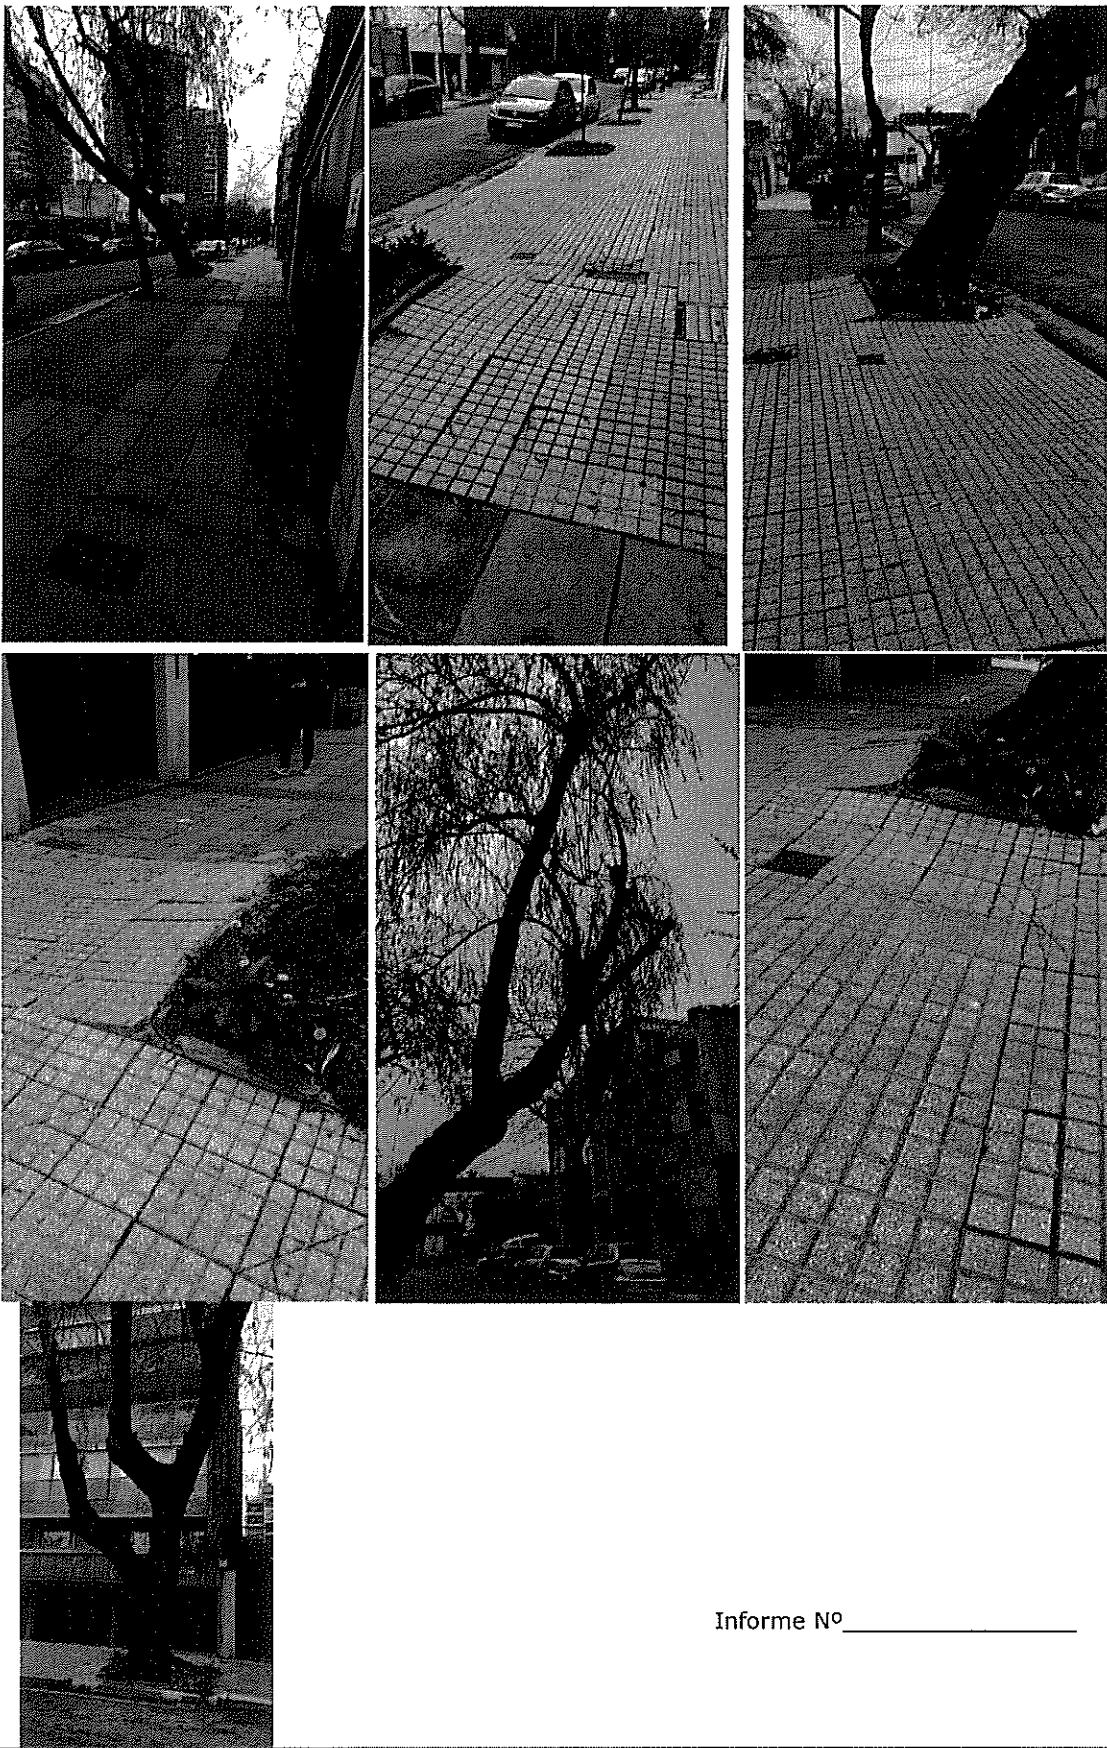
Calle SUCRE , ANTONIO JOSÉ DE, Mcal. 840 LA2

El ejemplar presenta una inclinación pronunciada hacia la calle por lo que se le realizó poda de limpieza y balanceo para disminuir su riesgo de vuelco pero sus raíces levantan la vereda de forma considerable y peligrosa para el tránsito peatonal. Por la especie y por el nivel de raíces problemáticas no hay opciones técnicas para solucionar los problemas y daños que esta realizando en la vereda y paso peatonal sin quitar sostén y estabilidad al árbol por lo que se recomienda su extracción.

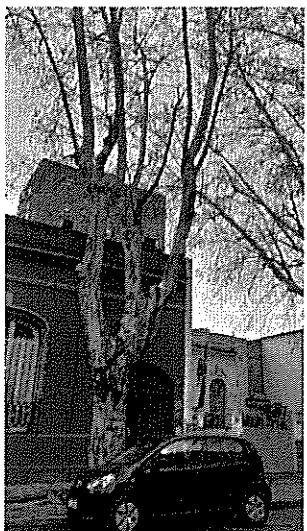
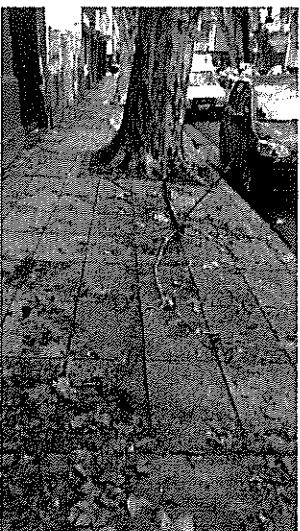
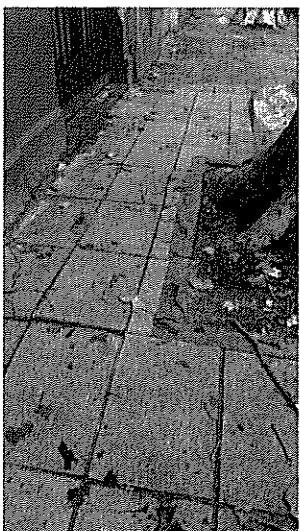
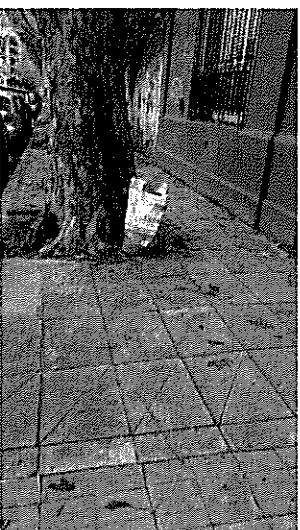
Migueletes 2147

**OBSERVACIONES** Si bien el ejemplar se encuentra vital, las raíces del mismo están causando daño no solo en la vereda sino que también en gran parte de la propiedad (rajaduras internas en paredes, desniveles en el piso interior) las mismas se solucionaría con un corte de raíz profundo pero dado la cercanía del corte al fuste el mismo se hace inviable sin afectar la estabilidad y sostén del arbol. El ancho de la vereda es 2,8 mts y la distancia a la propiedad de 90 cm. Sin poder realizarse ninguna práctica técnica que permita solucionar los daños causados por el arbol sin comprometer su seguridad se recomienda EXTRACCIÓN del mismo.

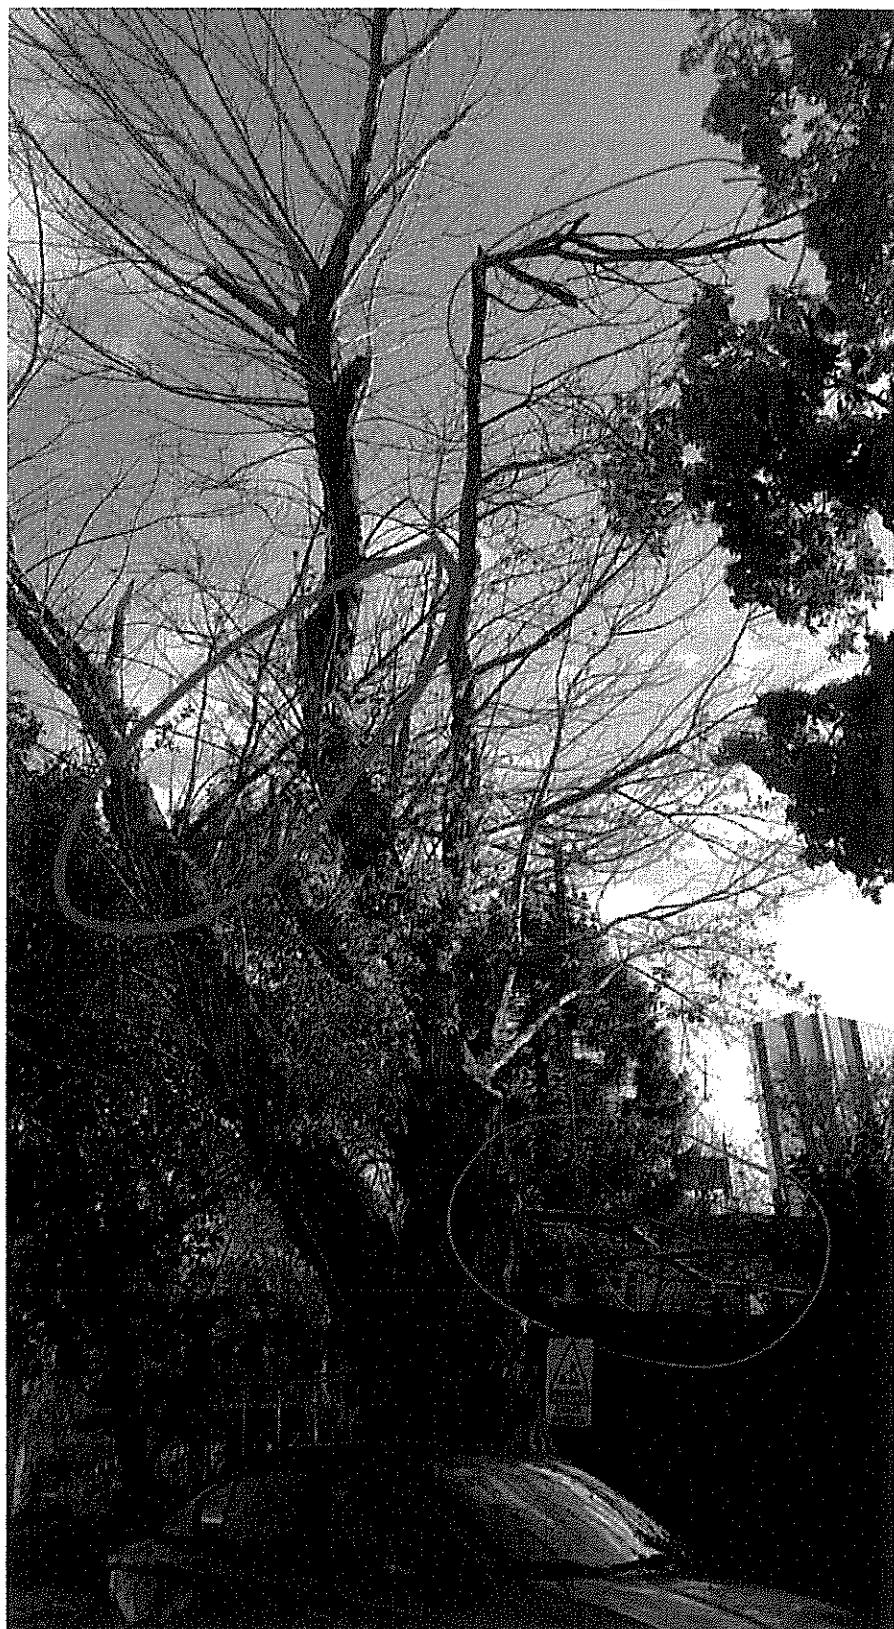
Calle OHIGGINS 3086 F \_\_\_\_\_

Con el relevamiento visual se determina que gran parte de la copa se encuentra seca. El dia de la fecha se pide poda SOS de multiples ramas caídas en calzada y otras tantas desgarradas colgando.

La corteza está dañada y sus raíces visibles presentan un gran descortezamiento.

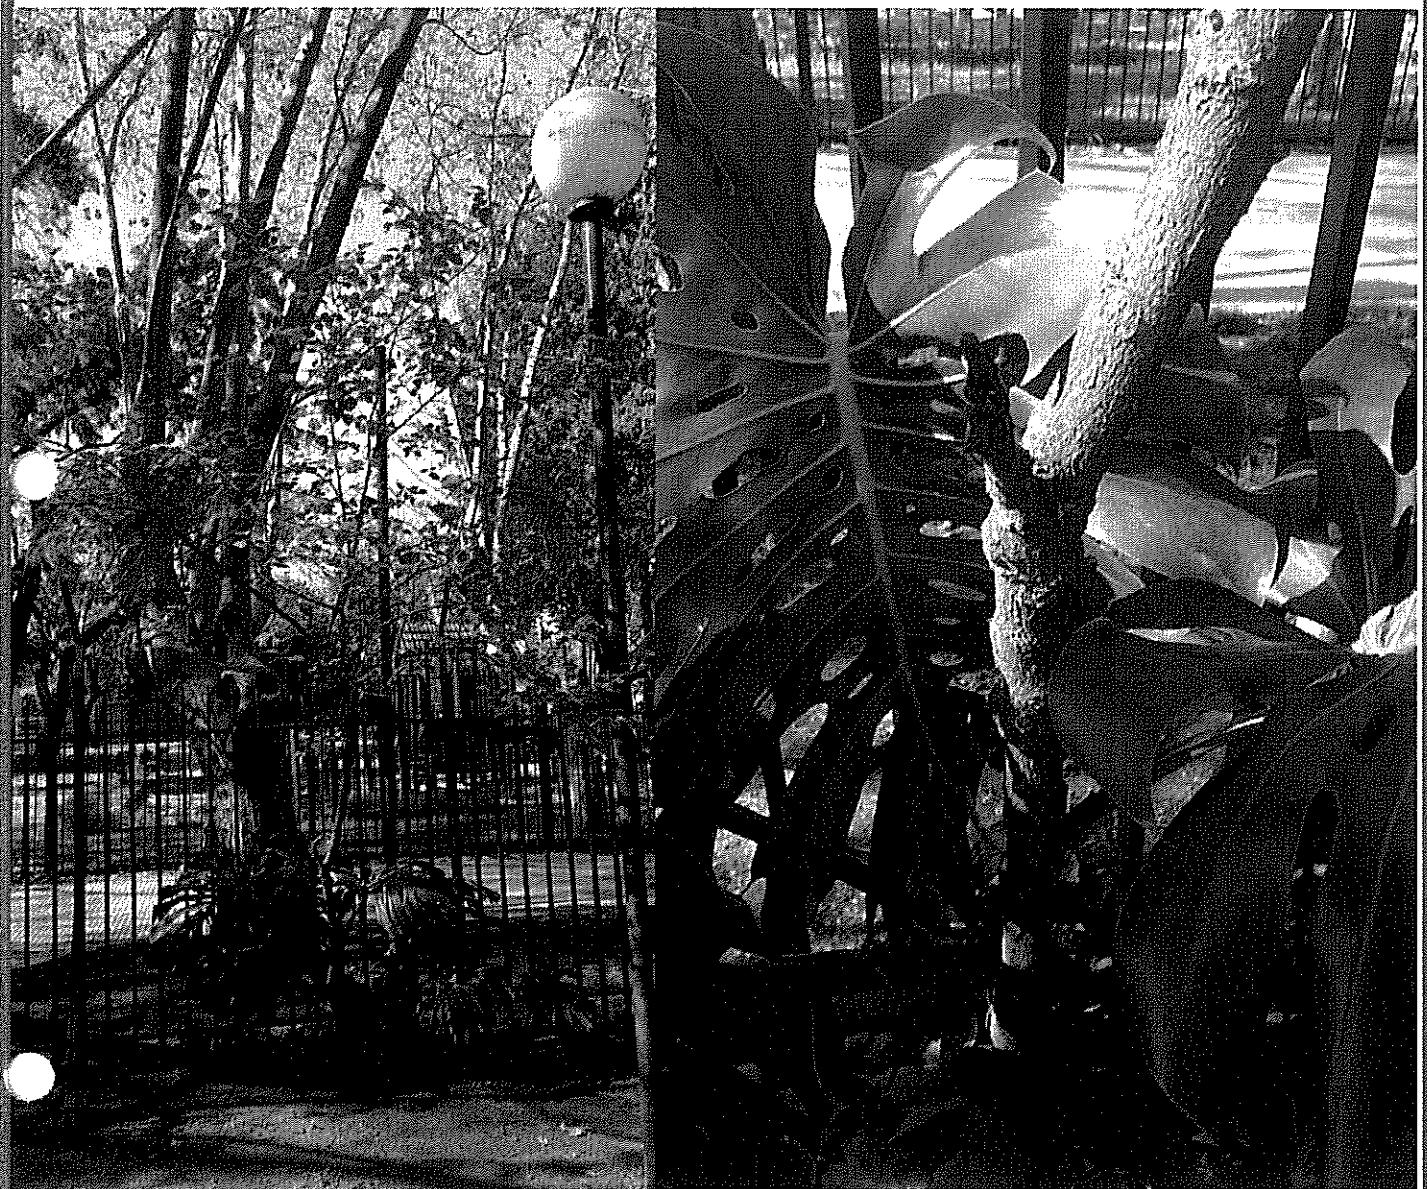
Calle OHIGGINS 3401 - ESC. INTEGRAL N°10 (PATIO DELANTERO)

Ejemplar creciendo en reja que limita el espacio de la escuela con el espacio de la vía pública.

Puede llegar a dañar la infraestructura, se recomienda la extracción de esta especie espontánea en este momento en el cual todavía es chico de tamaño.
