Resoluciones de extracciones C11

Agosto-24

Referencia: s/Autoriza Extracciones

FICHAS PARA EXTRACCIONES

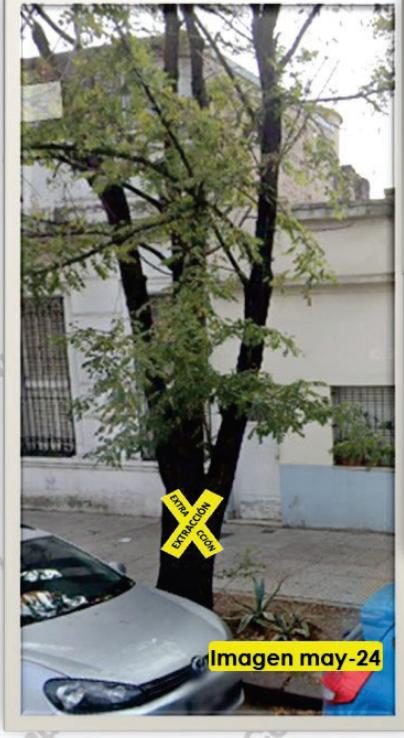
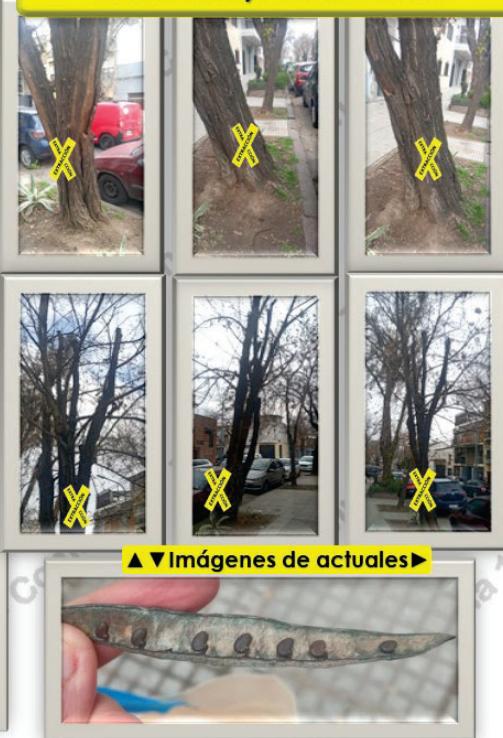
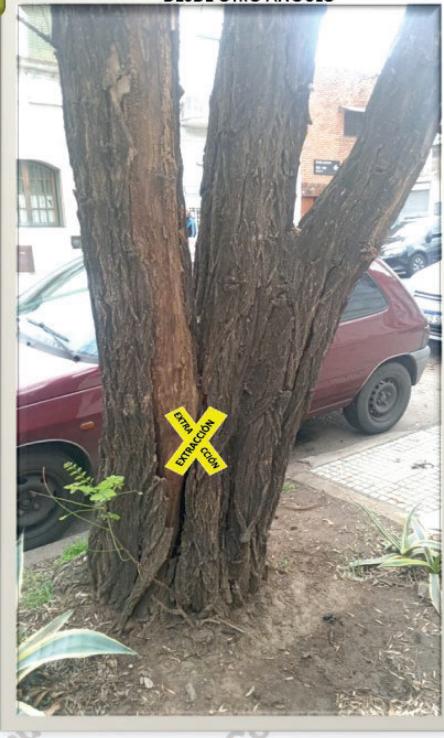
LAMARCA, EMILIO 1081

Ejemplar muerto en pie, fuste trifurcado con desprendimientos de corteza desde la base hacia las ramas primarias. Tocones. Grietas longitudinales en contacto con el suelo. Inclinación hacia la propiedad. Prioridad Alta. Plantera en muy buen estado de 2 ancho x 2.8 fte.. Ancho de vereda 4.4.

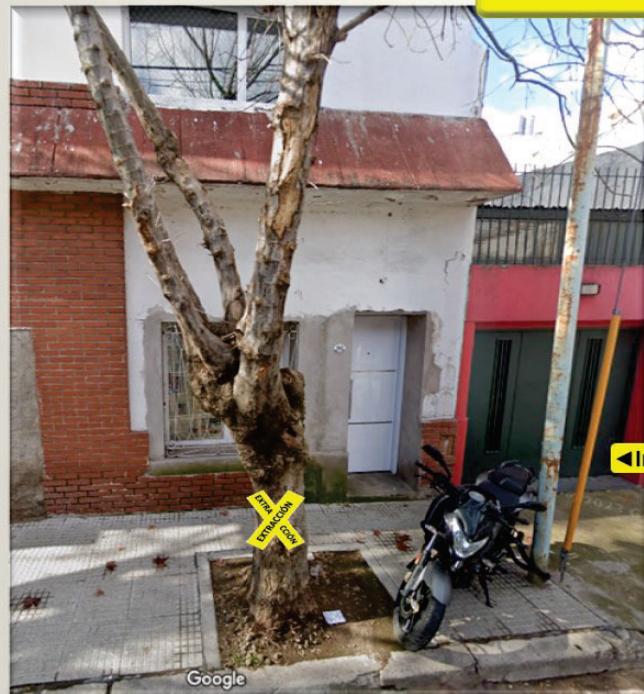
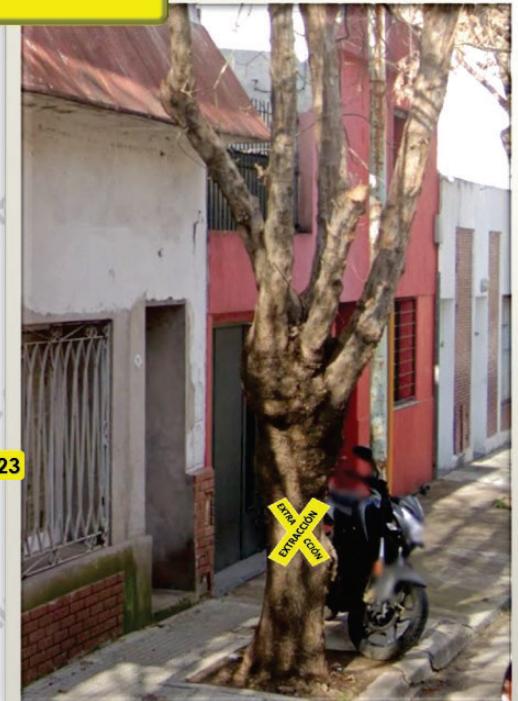
SUIZA 2041

Árbol seco muerto en pie con descomposición avanzada del fuste y cortes de ramas quebradas de gran porte. Sugiero extracción y nueva plantación con especie correspondiente al corredor según Plan Maestro.

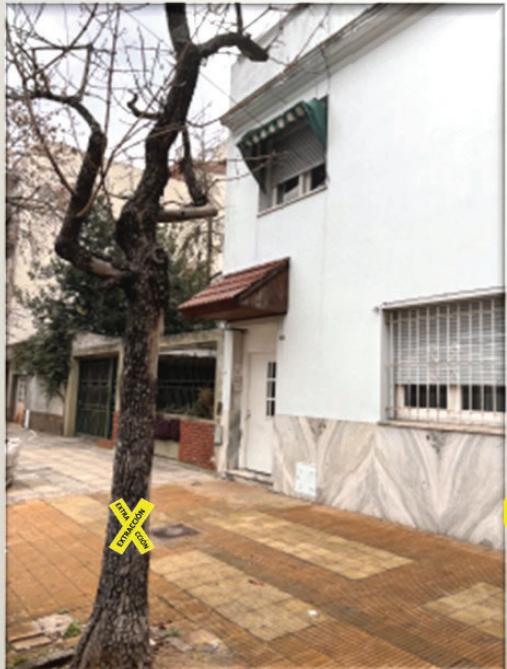
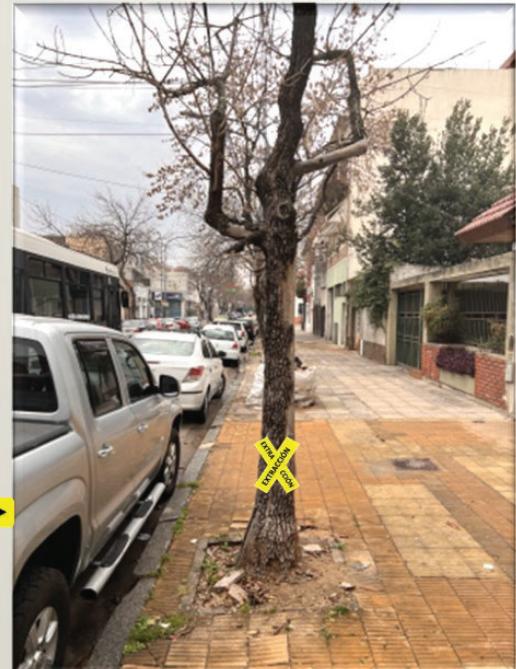
GALICIA 2156

Sugiero extracción de este ejemplar, muerto en pie.

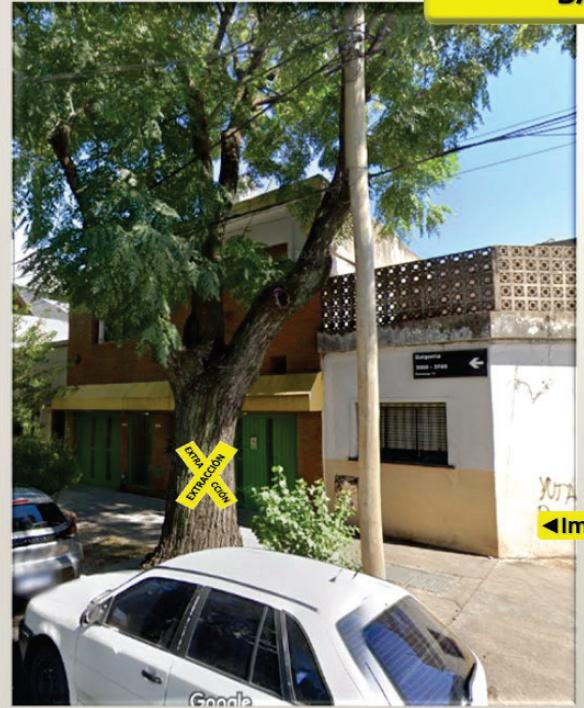
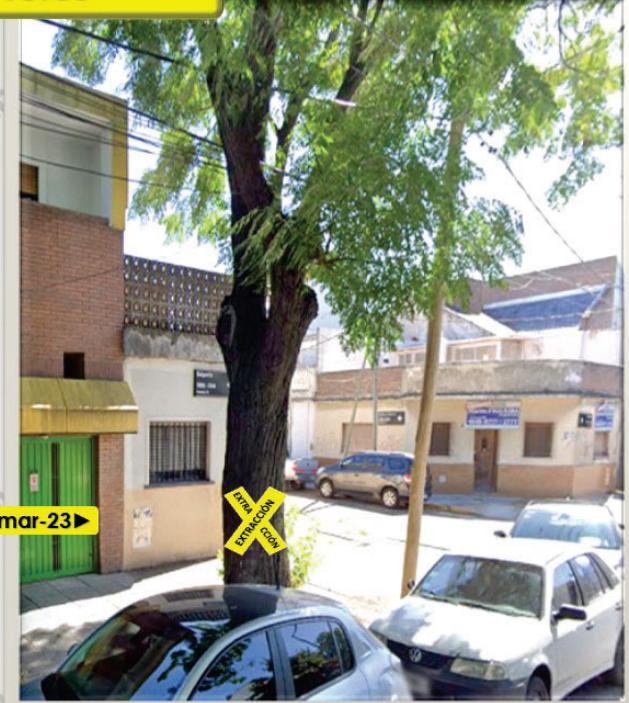
BAIGORRIA 3753

hueco y dañado

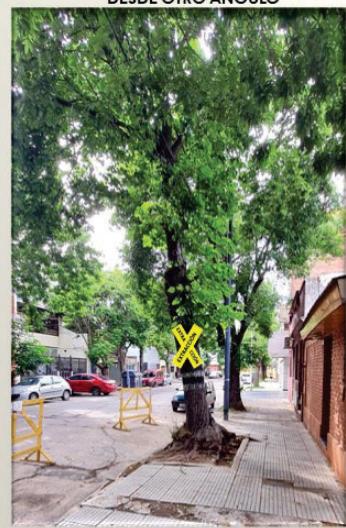
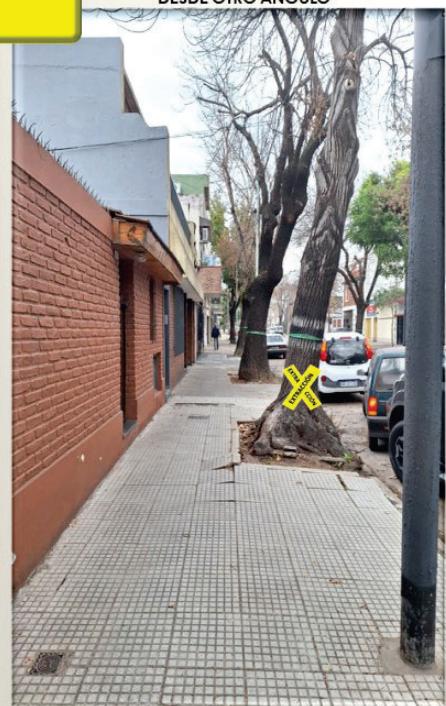
CONCORDIA 2270

presenta movimiento en su base debido a daños por tormenta

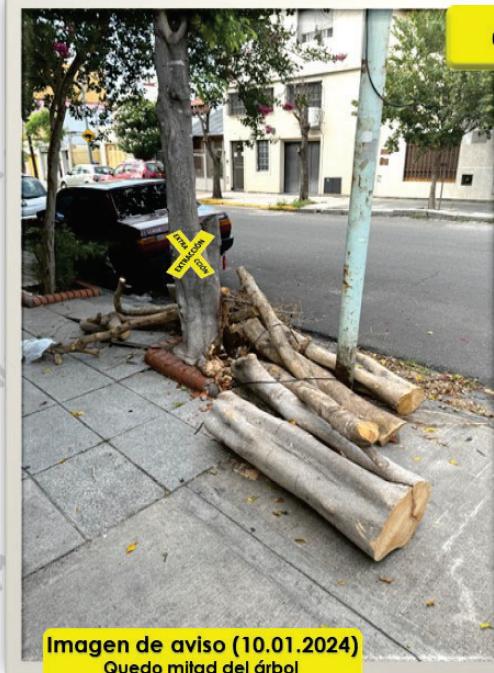
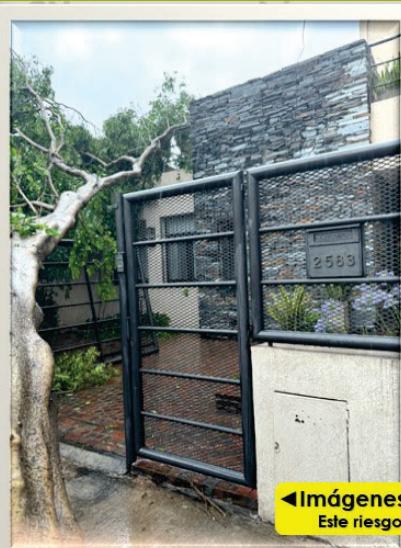
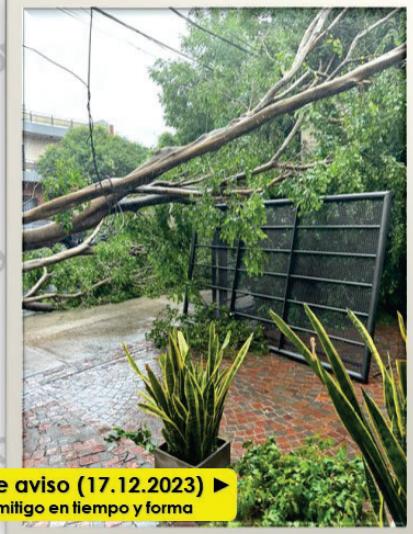
GONZALEZ, JOAQUIN V. 2583

graves daños causados por temporal

◀ Imágenes de aviso (17.12.2023) ►
Este riesgo se mitigó en tiempo y forma

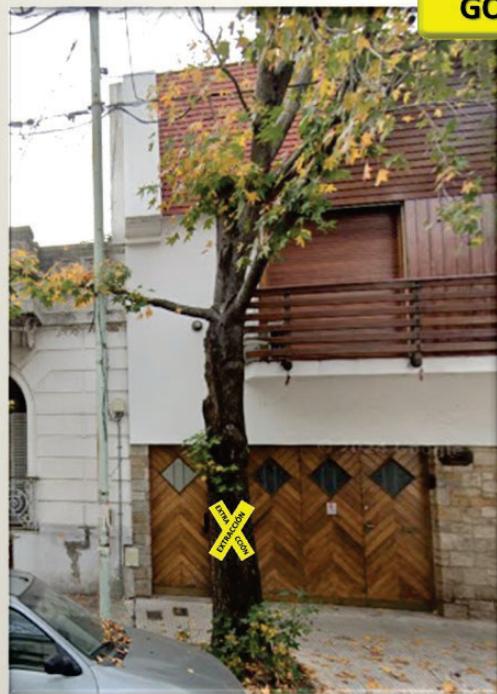
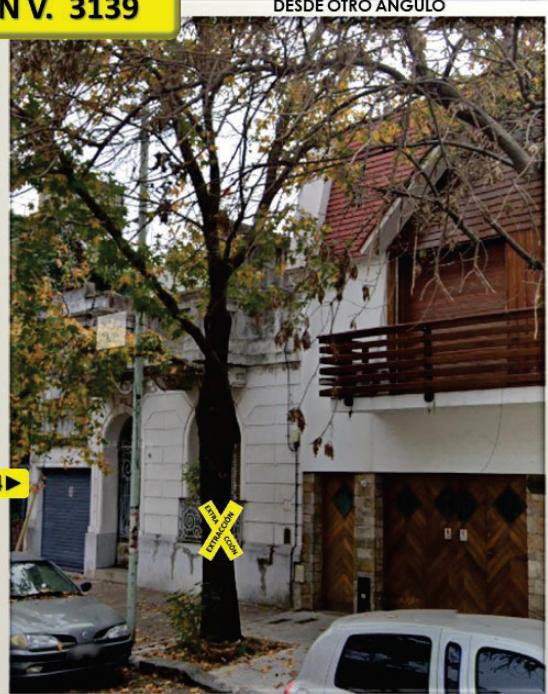
GONZALEZ, JOAQUIN V. 3139

se observa daños de gravedad en la estructura del arbol, generando inestabilidad

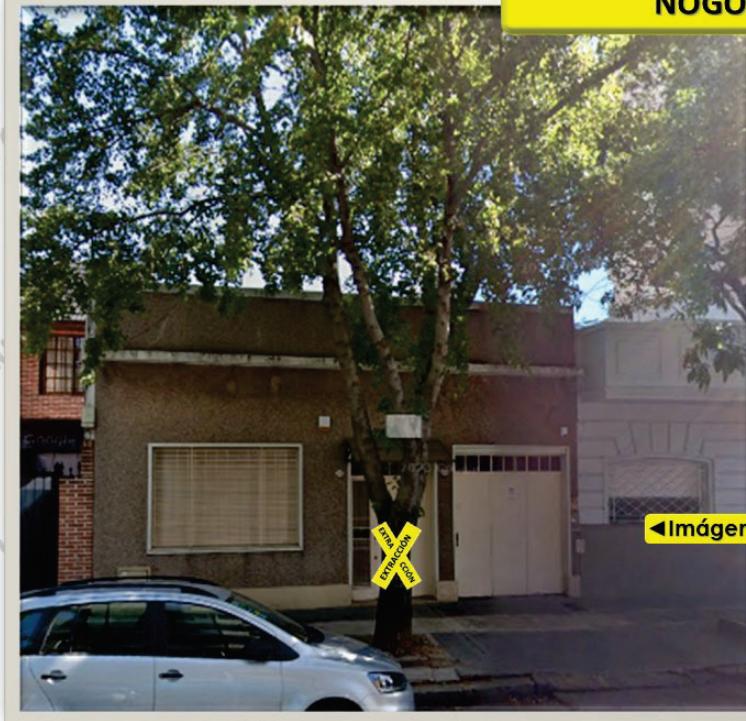
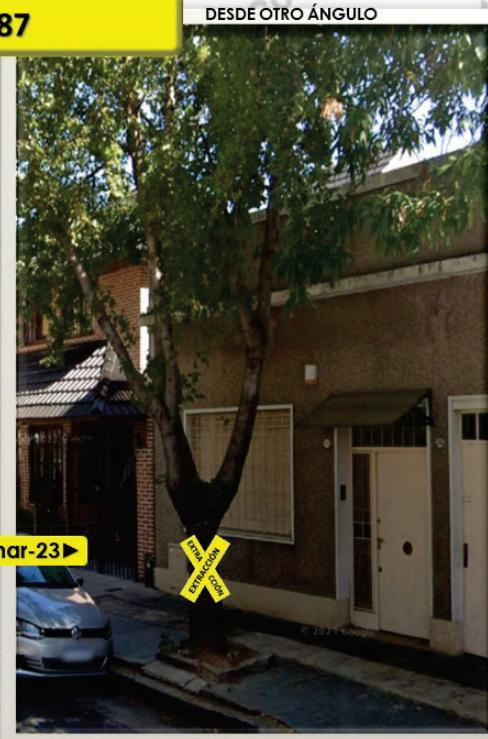
NOGOYA 3787

DANOS RADICALES Y EJEMPLAR CON MOVIMIENTO PELIGROSO DEBIDO AL TEMPORAL.

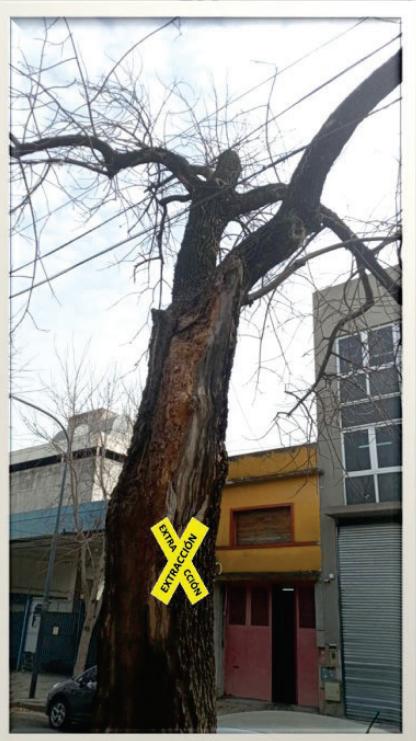
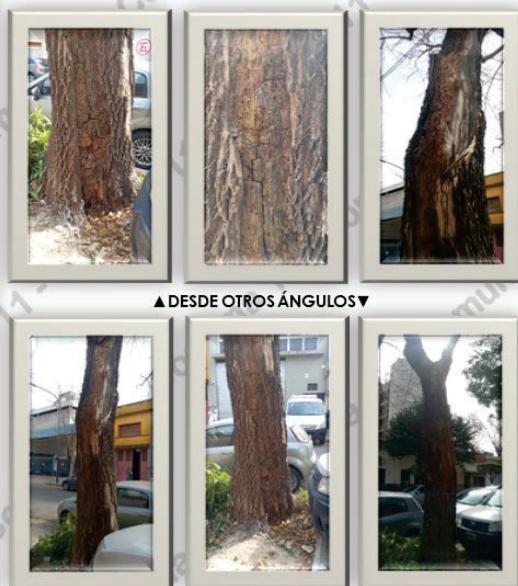
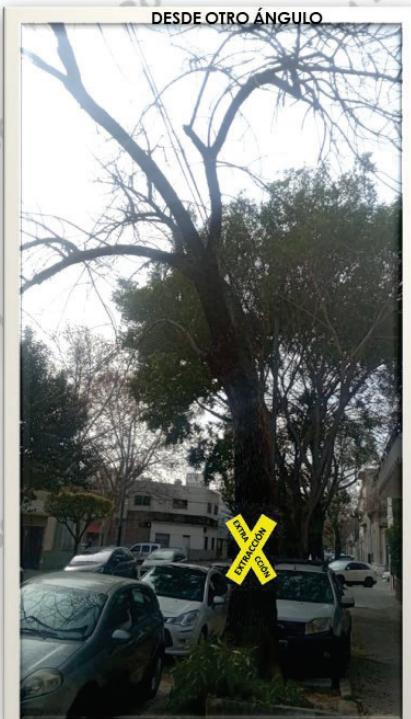
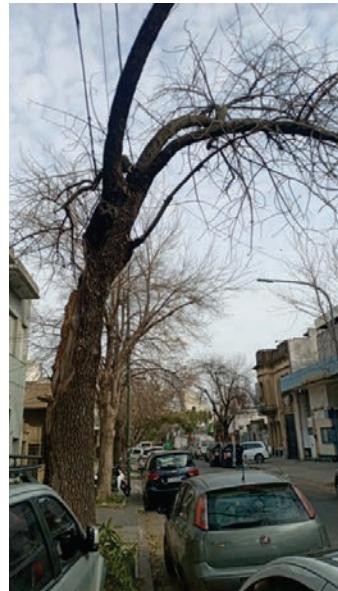
Ejemplar dañado por temporal, con desgarro de rama primaria que generó descortezamiento longitudinal en el fuste hasta la base del mismo, con inicio de pudrición. Las otras 2 ramas primarias generan copa de gran tamaño hacia la calle, con mala inserción en la parte superior del fuste. Grietas longitudinales en fuste en contacto con el suelo. Reacondicionar plantera elevada 25cms , medidas 2x2,no achicar. Ancho de vereda 4.4mt baldosa 64pg
