## GOBIERNO DE LA CIUDAD DE BUENOS AIRES

### Resolución Presidencia Junta Comuna

**Referencia:** S/Extracciones ejemplares arbóreos - Agosto 2024.

## Planilla de Inspección de Árboles

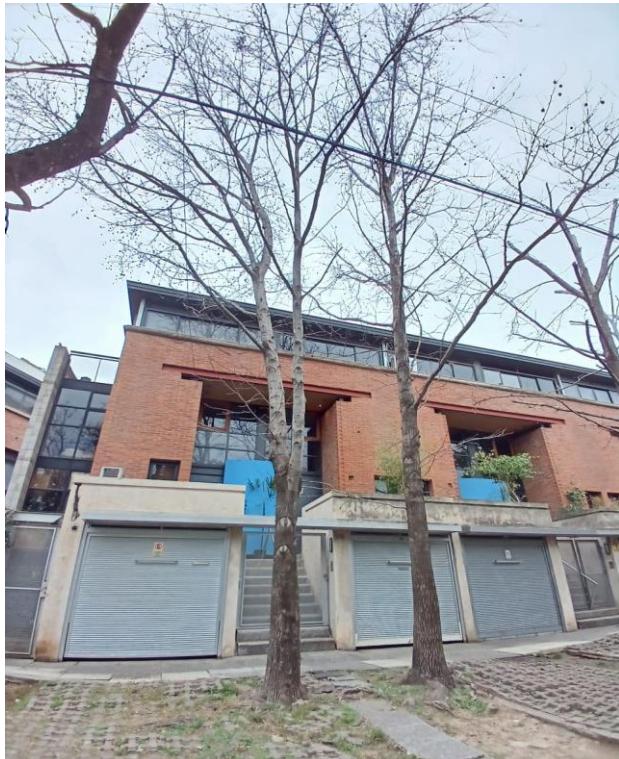
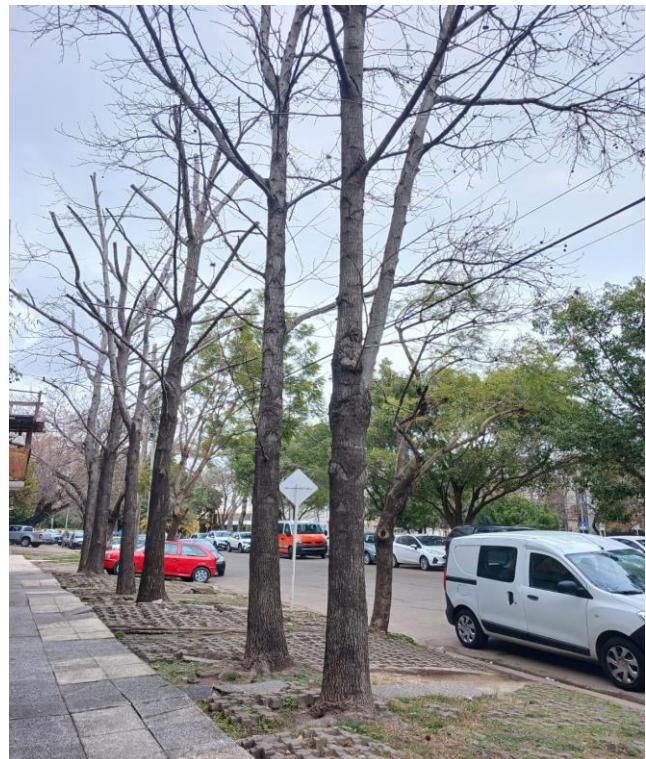
Nro: 1708

Ejemplar fuera de Planificación oficial, plantado fuera de la línea del arbolado público, genera roturas severas en acera y propiedades. No es viable el corte de raíces debido a la cercanía a las construcciones y entre ejemplares los cuales fusionaron su sistema radical, no permitiendo hacer un corte seguro. Tampoco es viable su trasplante dada que la especie es muy sensible a esta intervención y no es posible mantener un sistema radical adecuado. Se recomienda su extracción y reemplazo en un lugar adecuado y por la especie indicada en el plan maestro.

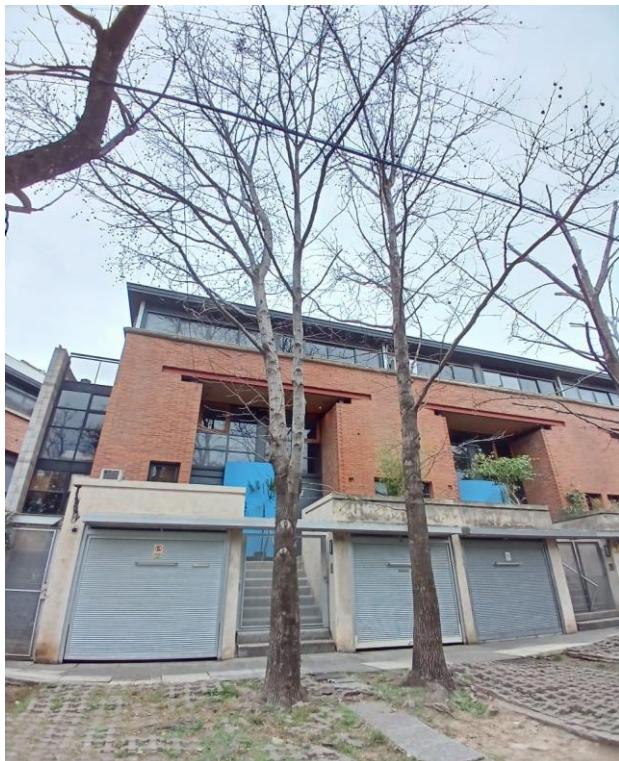
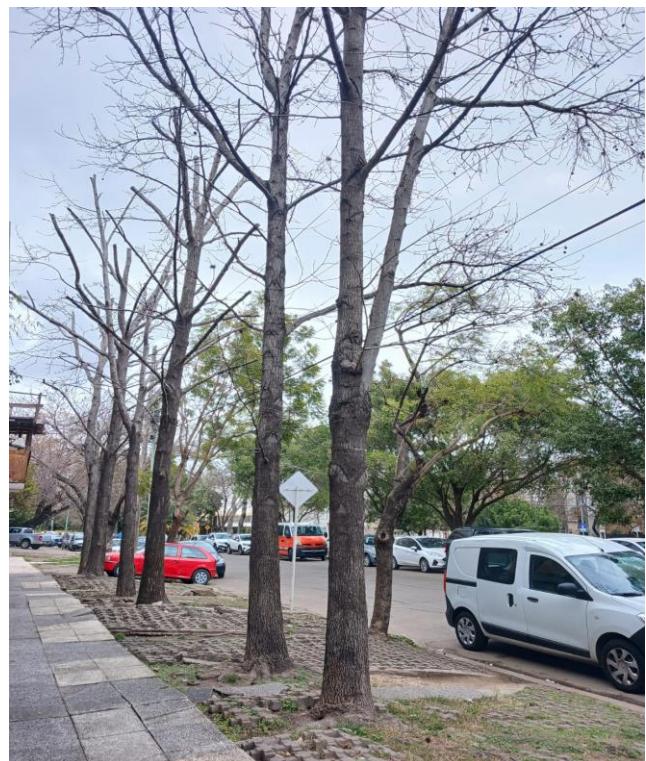
Nro: 1710

Ejemplar fuera de Planificación oficial, plantado fuera de la línea del arbolado público, genera roturas severas en acera y propiedades. No es viable el corte de raíces debido a la cercanía a las construcciones y entre ejemplares los cuales fusionaron su sistema radical, no permitiendo hacer un corte seguro. Tampoco es viable su trasplante dada que la especie es muy sensible a esta intervención y no es posible mantener un sistema radical adecuado. Se recomienda su extracción y reemplazo en un lugar adecuado y por la especie indicada en el plan maestro.

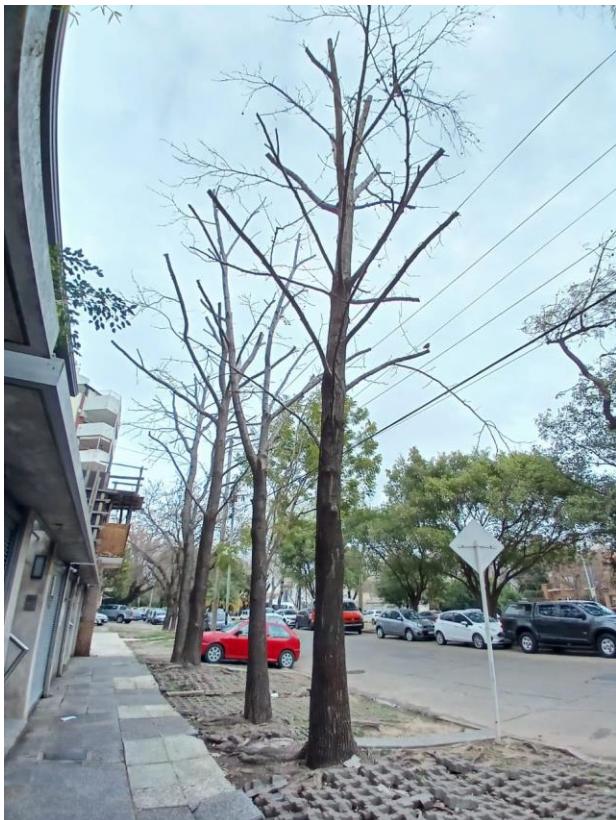
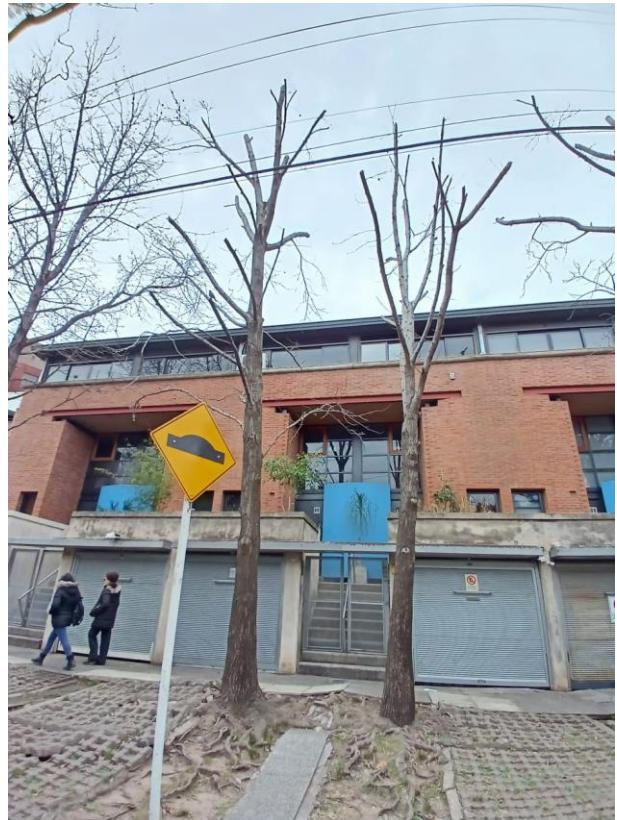
Nro: 1716

Ejemplar fuera de Planificación oficial, plantado fuera de la línea del arbolado público, genera roturas severas en acera y propiedades. No es viable el corte de raíces debido a la cercanía a las construcciones y entre ejemplares los cuales fusionaron su sistema radical, no permitiendo hacer un corte seguro. Tampoco es viable su trasplante dada que la especie es muy sensible a esta intervención y no es posible mantener un sistema radical adecuado. Se recomienda su extracción y reemplazo en un lugar adecuado y por la especie indicada en el plan maestro.

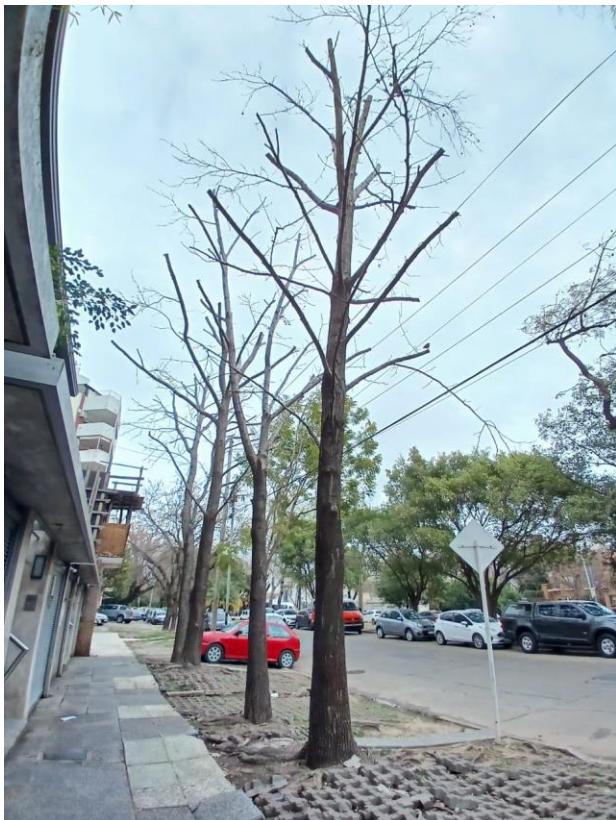
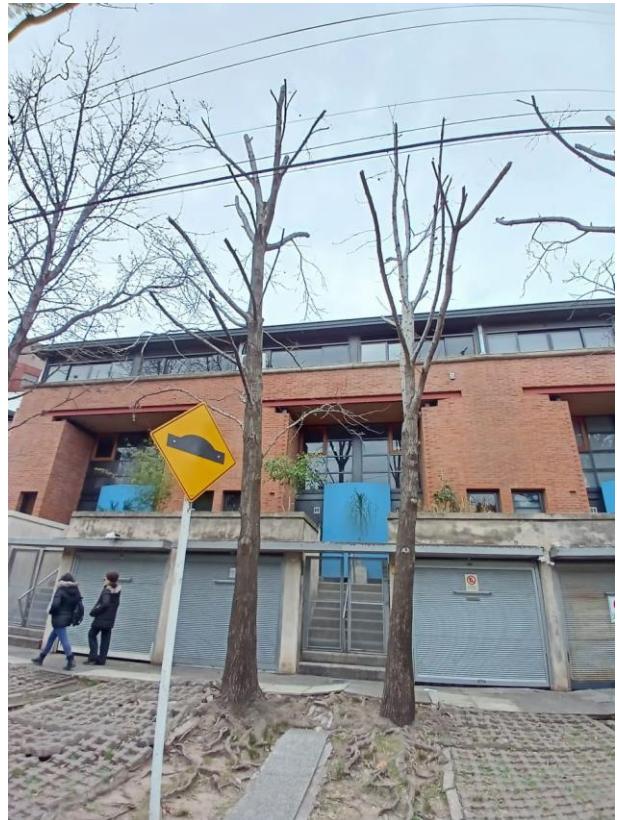
Nro: 1718

Ejemplar fuera de Planificación oficial, plantado fuera de la línea del arbolado público, genera roturas severas en acera y propiedades. No es viable el corte de raíces debido a la cercanía a las construcciones y entre ejemplares los cuales fusionaron su sistema radical, no permitiendo hacer un corte seguro. Tampoco es viable su trasplante dada que la especie es muy sensible a esta intervención y no es posible mantener un sistema radical adecuado. Se recomienda su extracción y reemplazo en un lugar adecuado y por la especie indicada en el plan maestro.

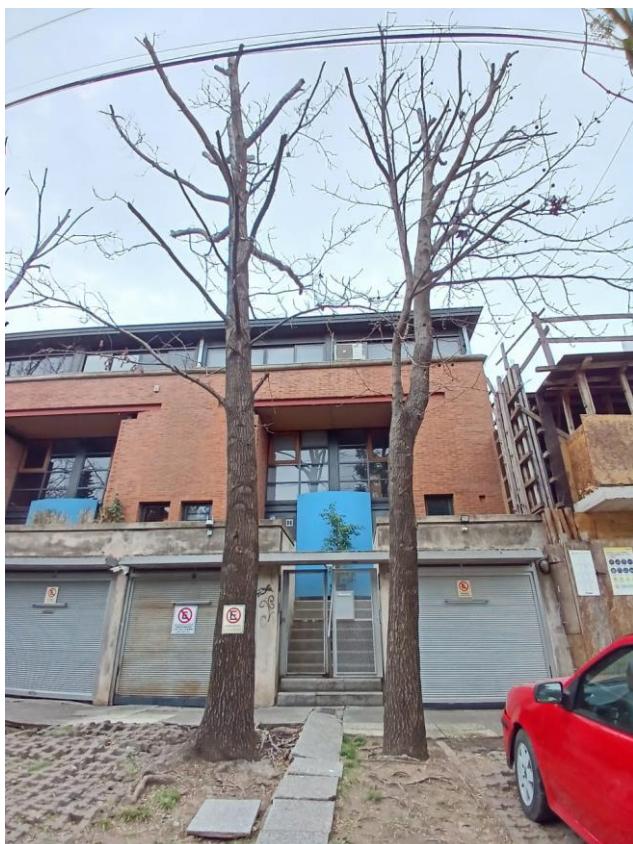
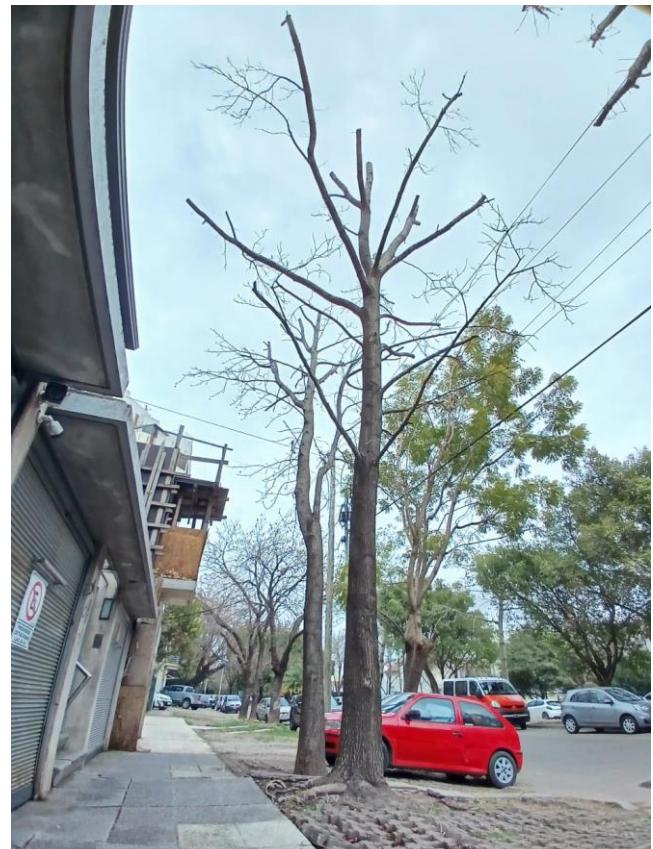
Nro: 1724

Ejemplar fuera de Planificación oficial, plantado fuera de la línea del arbolado público, genera roturas severas en acera y propiedades. No es viable el corte de raíces debido a la cercanía a las construcciones y entre ejemplares los cuales fusionaron su sistema radical, no permitiendo hacer un corte seguro. Tampoco es viable su trasplante dada que la especie es muy sensible a esta intervención y no es posible mantener un sistema radical adecuado. Se recomienda su extracción y reemplazo en un lugar adecuado y por la especie indicada en el plan maestro.

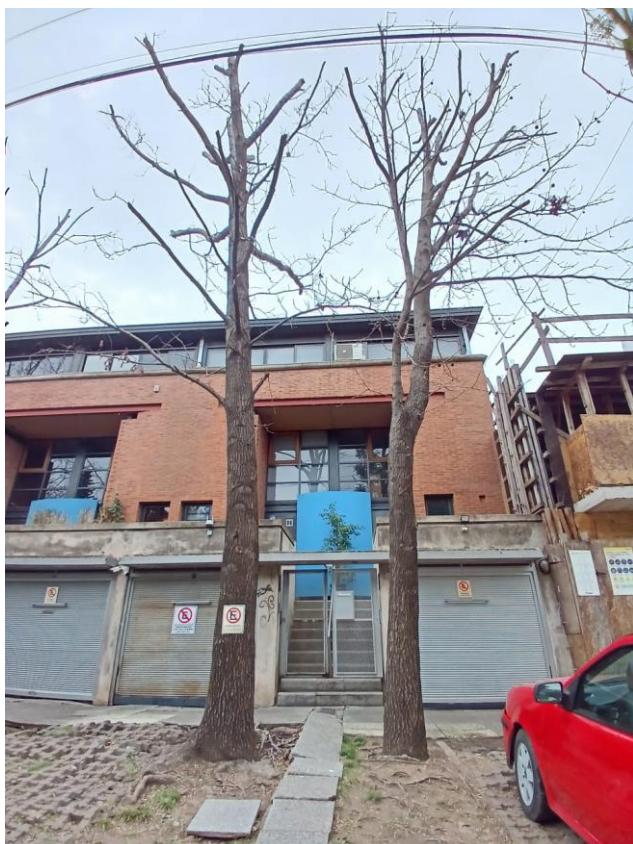
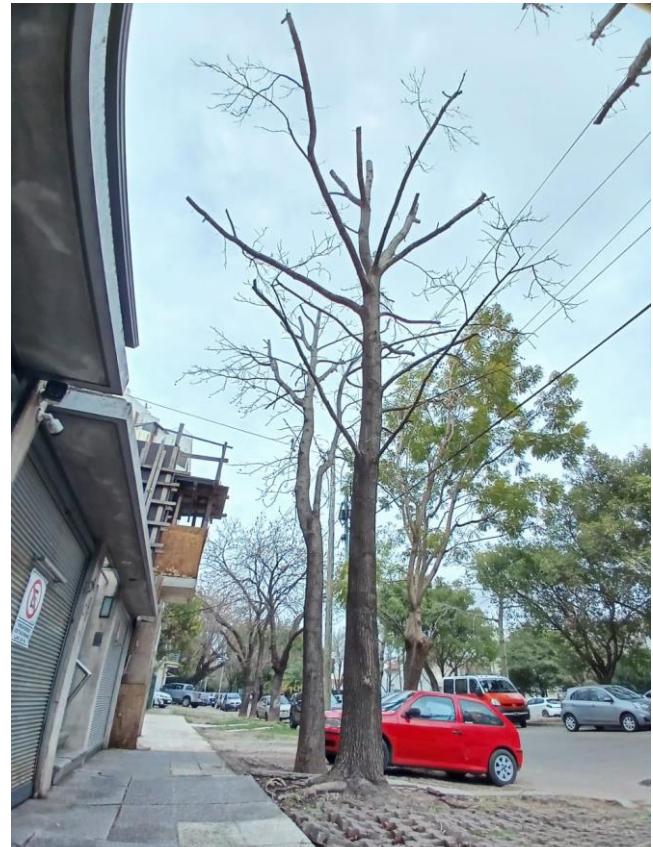
Nro: 1726

Ejemplar fuera de Planificación oficial, plantado fuera de la línea del arbolado público, genera roturas severas en acera y propiedades. No es viable el corte de raíces debido a la cercanía a las construcciones y entre ejemplares los cuales fusionaron su sistema radical, no permitiendo hacer un corte seguro. Tampoco es viable su trasplante dada que la especie es muy sensible a esta intervención y no es posible mantener un sistema radical adecuado. Se recomienda su extracción y reemplazo en un lugar adecuado y por la especie indicada en el plan maestro.

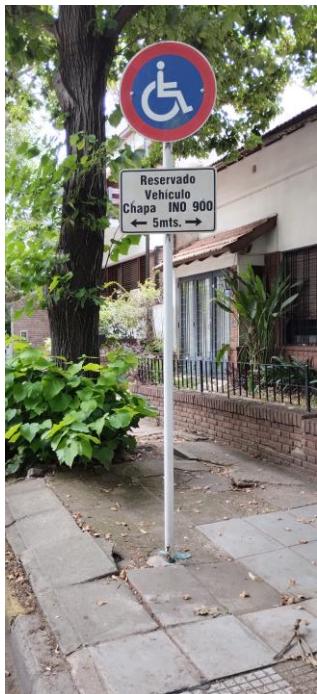
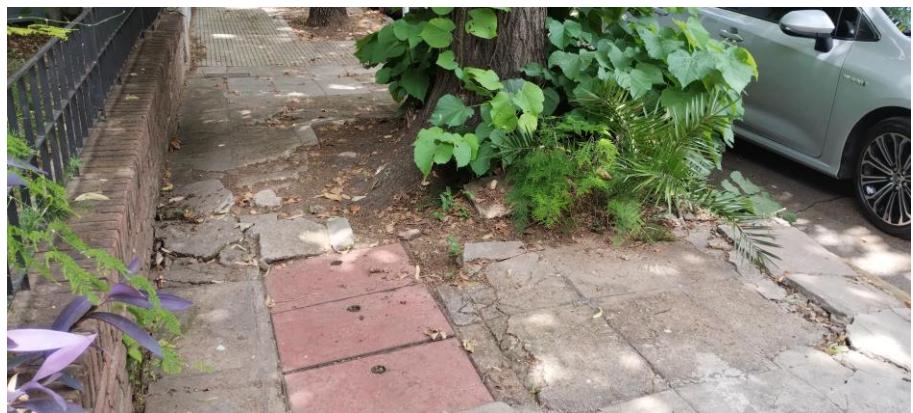
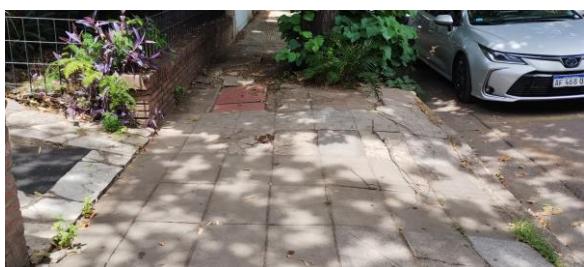
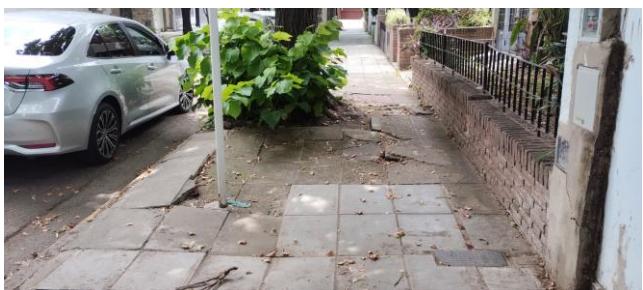
Nro: 1440

Ejemplar que se encuentra generando daños severos en la acera por el desarrollo de sus raíces. El tamaño del ejemplar no permite asegurar el paso mínimo de vereda para el acceso a una silla de ruedas, ni presenta distancia segura para realizar el corte de raíces sin generar riesgo de caída. Se recomienda su extracción y reemplazo con árbol de tamaño acorde a la acera.

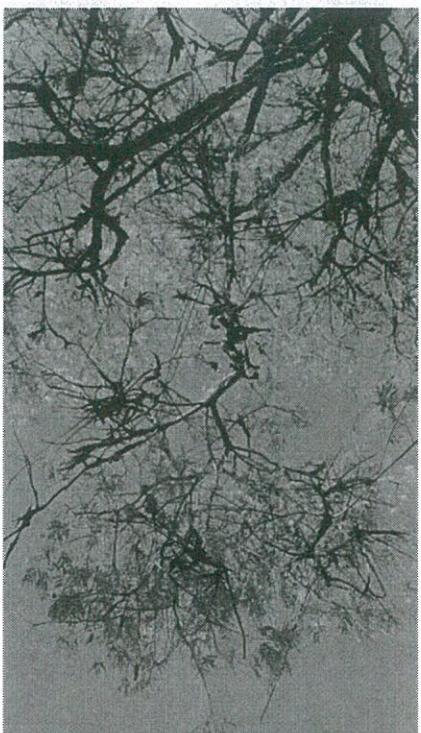
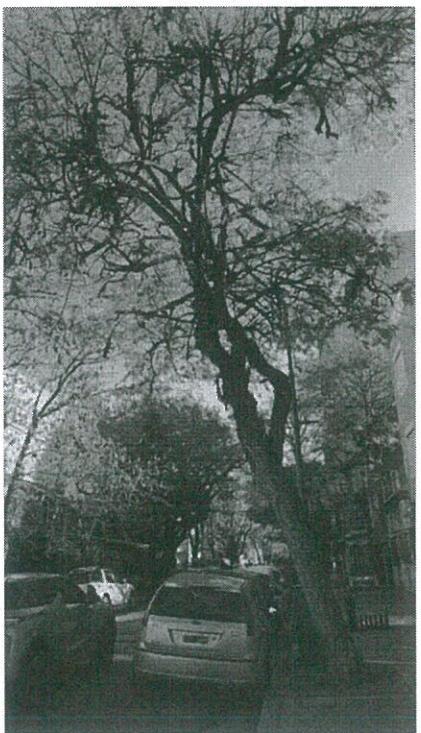
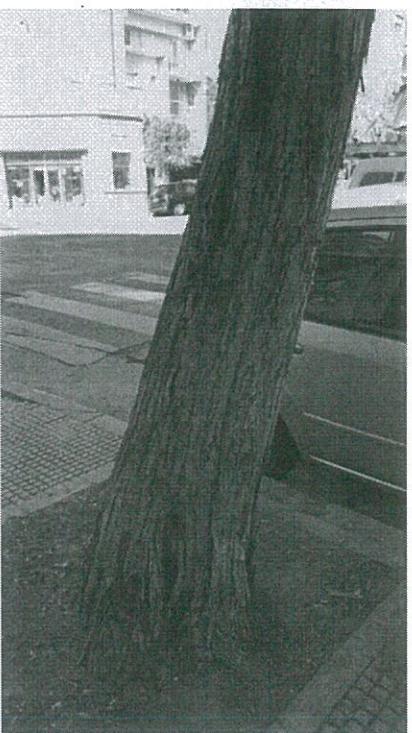
Nro: 3607 Ref.

Ejemplar deteriorado. Tumores en sus ramas, cancro en la base e inclinación hacia la calle.

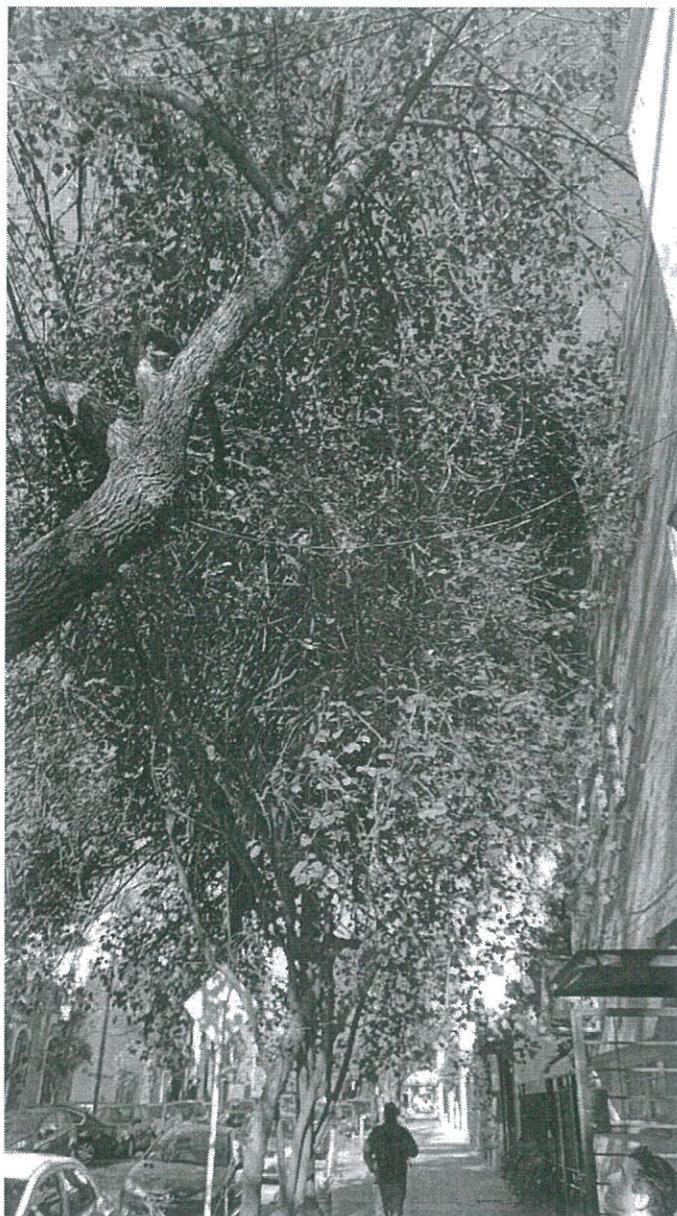
Nro: 3321 Ref.

ESPECIE ARBUSTIVA, NO PERMITIDA PARA EL ARBOLADO LINEAL, GENERA DAÑOS EN EL FRENTE DE LA PROPIEDAD AL ESTAR APOYADA EN ELLA. INCLINACIÓN HACIA LA PROPIEDAD. GENERÓ QUE EL FRESCO CON EL QUE COMPARTE PLANTERA SE SECARA.

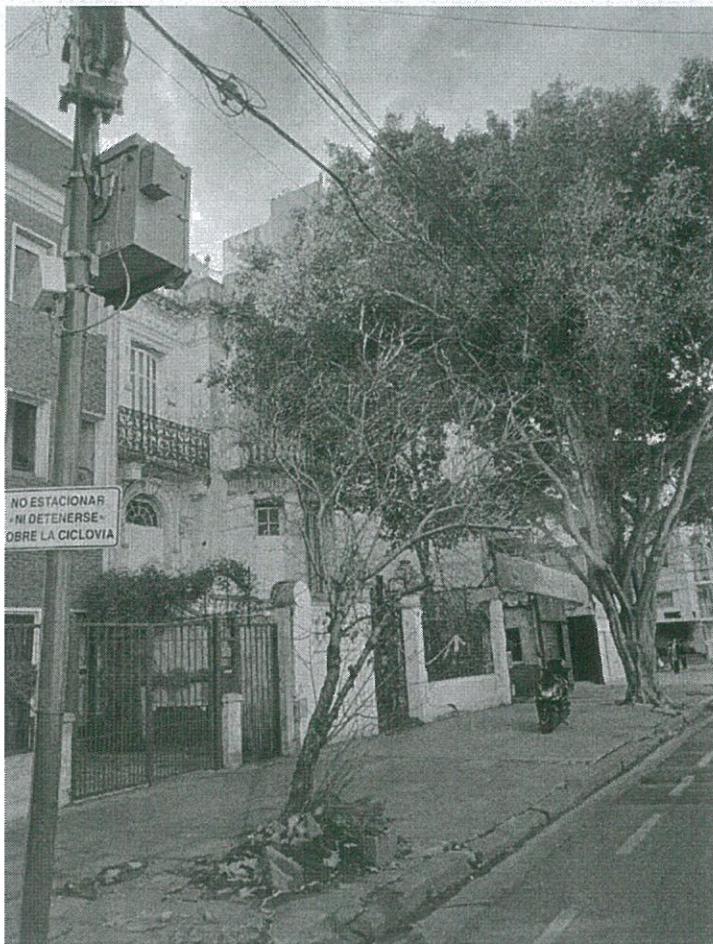
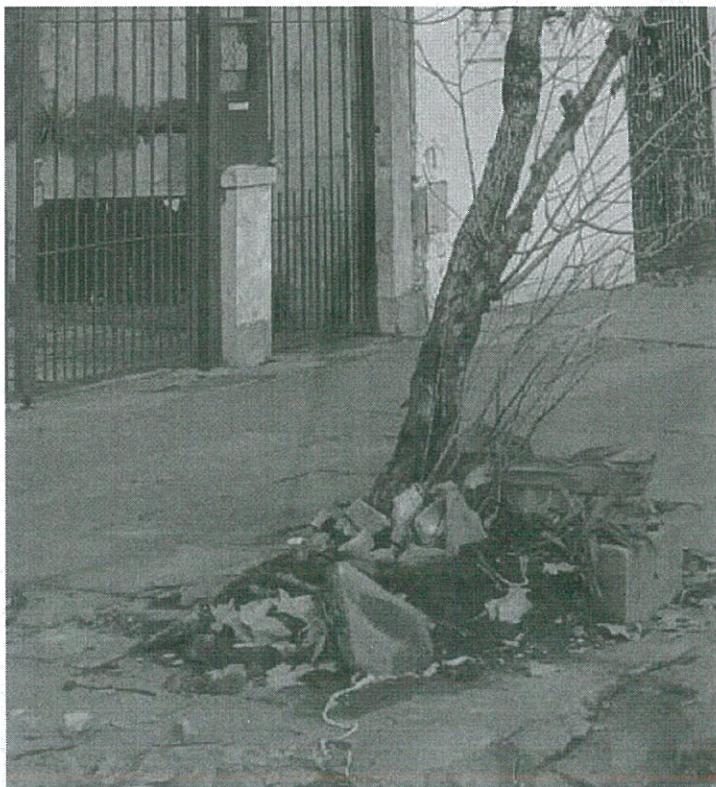
Nro: 3049 Ref.

El ejemplar fue impactado por un vehículo. Presenta daños en el fuste, inclinación no deseada y se hace impracticable la colocación de tutorado adecuado. Está ubicado en acera con alto tránsito peatonal y junto a ciclovía.
