## GOBIERNO DE LA CIUDAD DE BUENOS AIRES

### Resolución Presidencia Junta Comuna

**Referencia:** S/ Extracción árbol Av. Santa Fe 1551.-

## Planilla de Inspección de Árboles

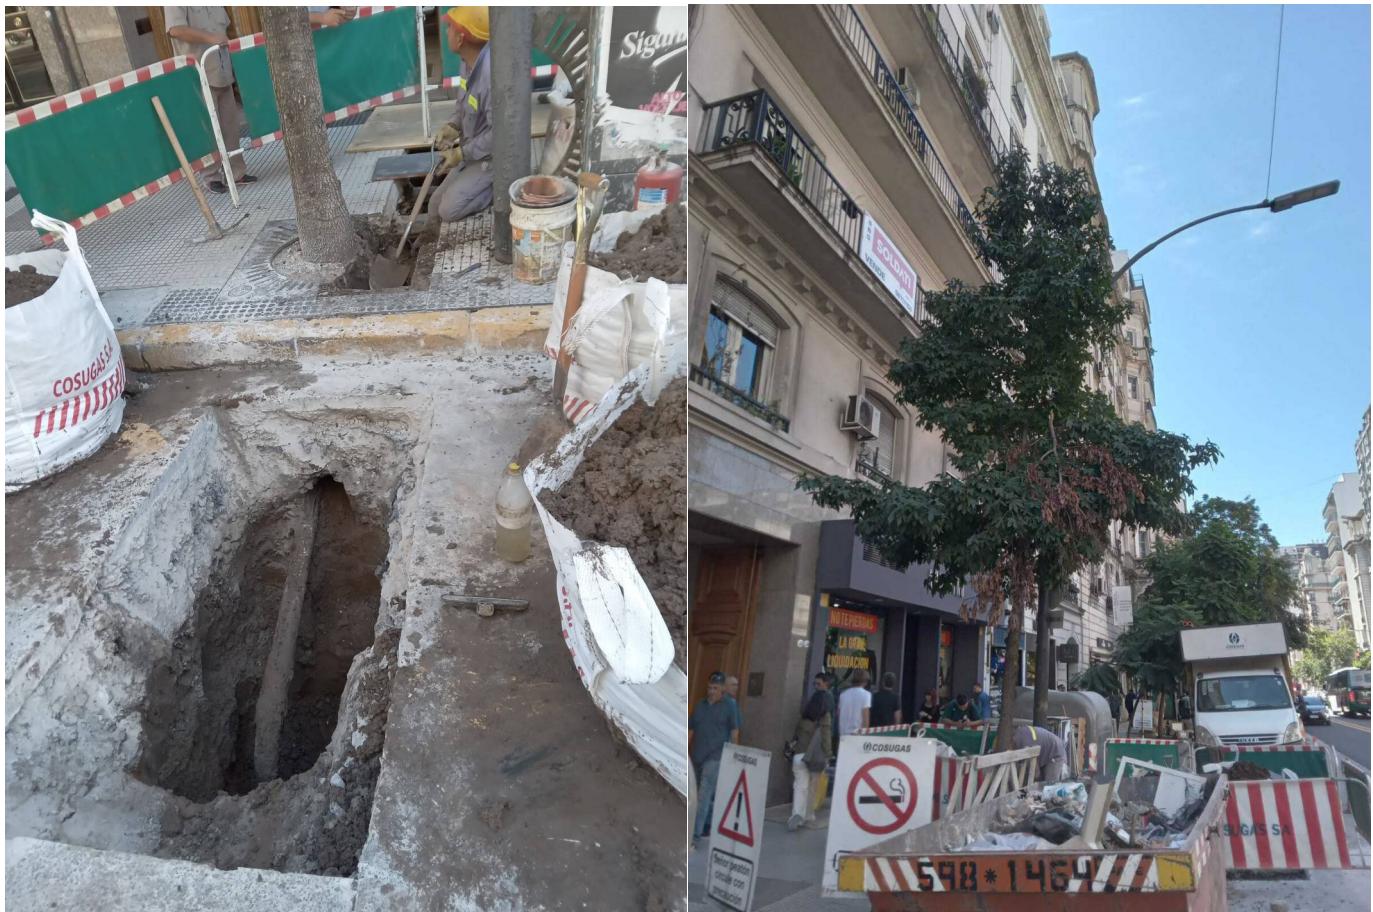
IMAGEN DEL EJEMPLAR

Liquidambar intervenido por cuadrilla de servicio de gas sufrió corte de raíces principales ubicadas en la dirección de la inclinación del fuste y la copa en el ejemplar.

Se observan cortes de raíces de anclaje de diámetro significativo en relación al DAP, síntomas de estrés hídrico foliar y exposición directa del sistema radical a la pérdida de gas.

Se recomienda extracción de emergencia para evitar daños a peatones y bienes por caída.

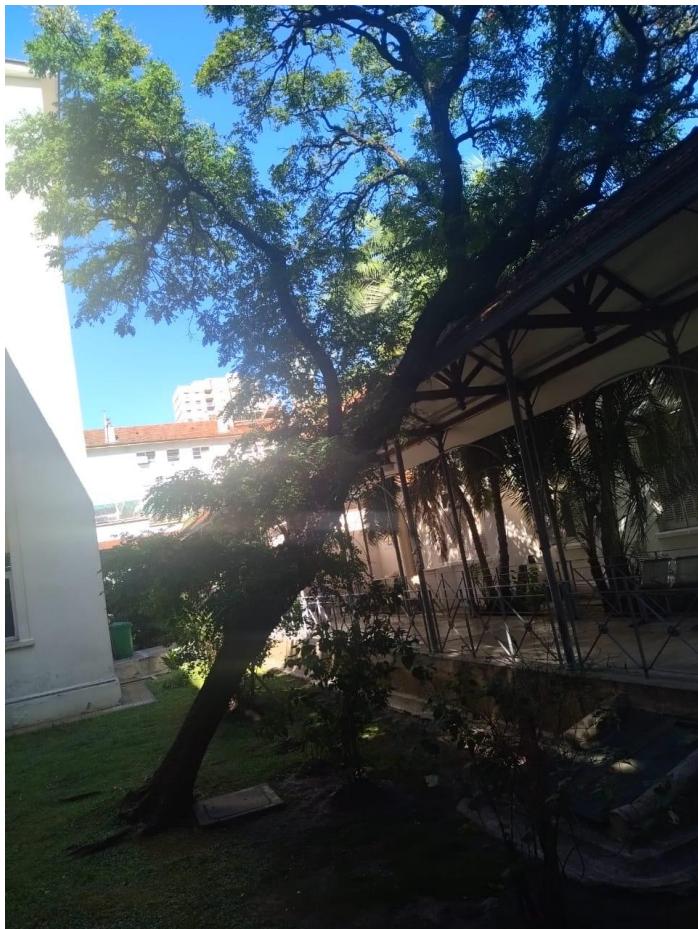
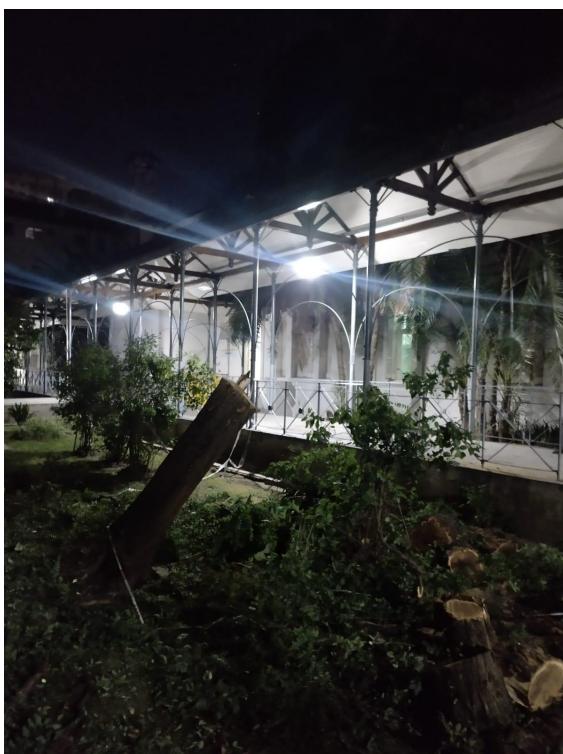
**IMAGEN DEL EJEMPLAR**

**■ OBSERVACIONES** Corresponde extracción de emergencia del ejemplar que se encuentra apoyado sobre una de las galerías internas del hospital, no siendo posible su recuperación.

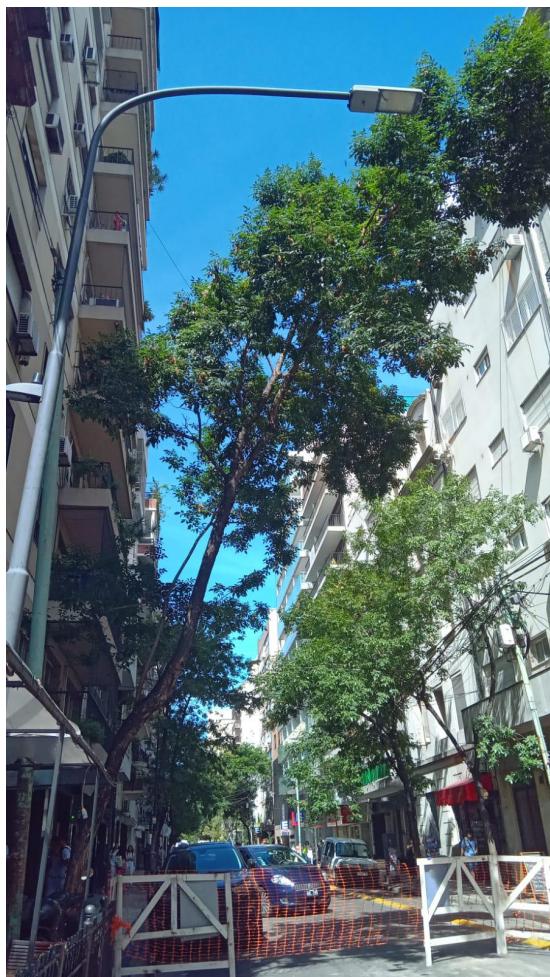
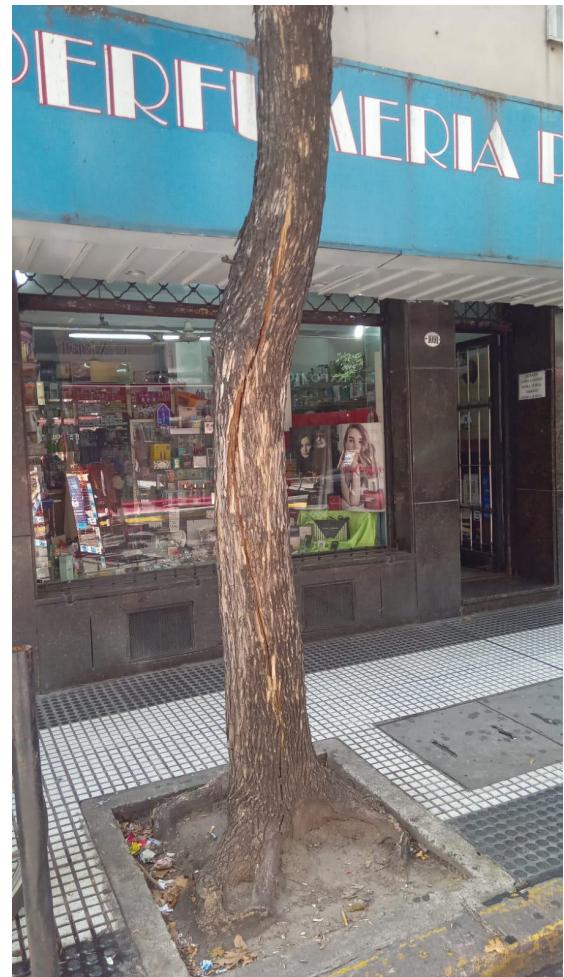
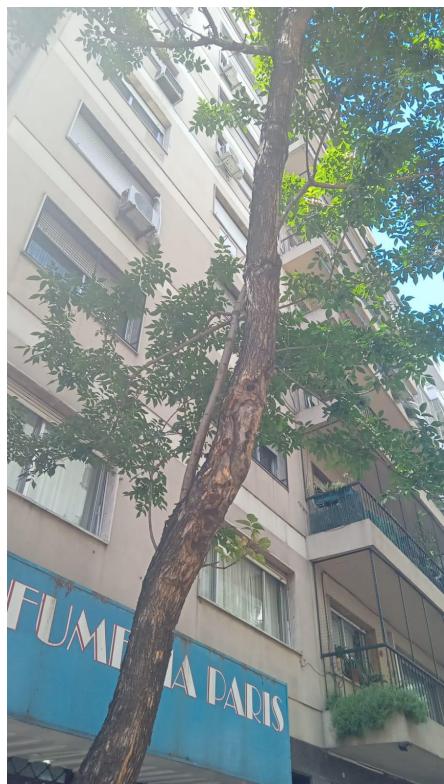
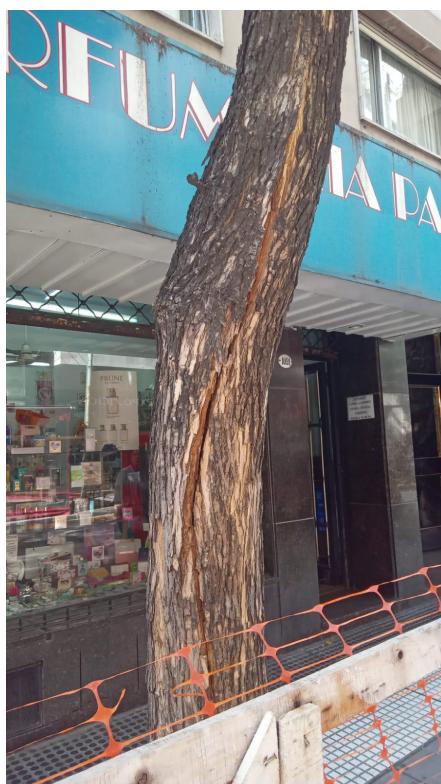
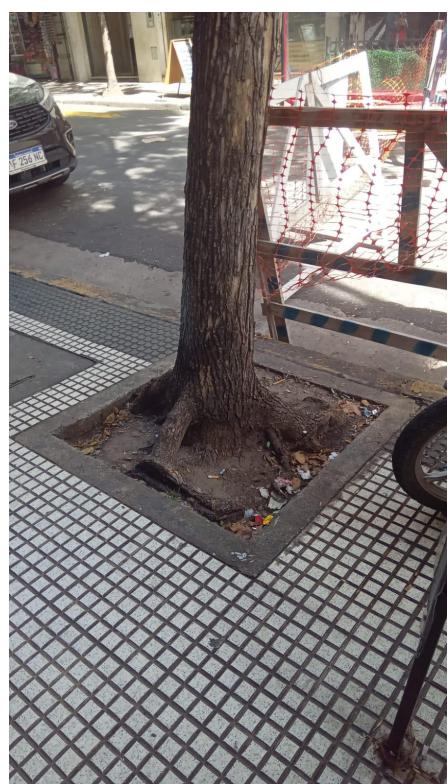
Calle **Uriburu 1091**

**Ejemplar inclinado, esbelto, con grietas de gran jerarquia a lo largo de todo su fuste, en proceso de apertura extendiéndose hasta sus raíces, tambien posee marcas de heridas mecánicas producto de golpes de vehiculos en su fuste medio.**

vehículos en su fuste medio. No siendo posible su recuperación, se recomienda su extracción a fin de garantizar la seguridad de personas y/o bienes debido a caída del árbol;

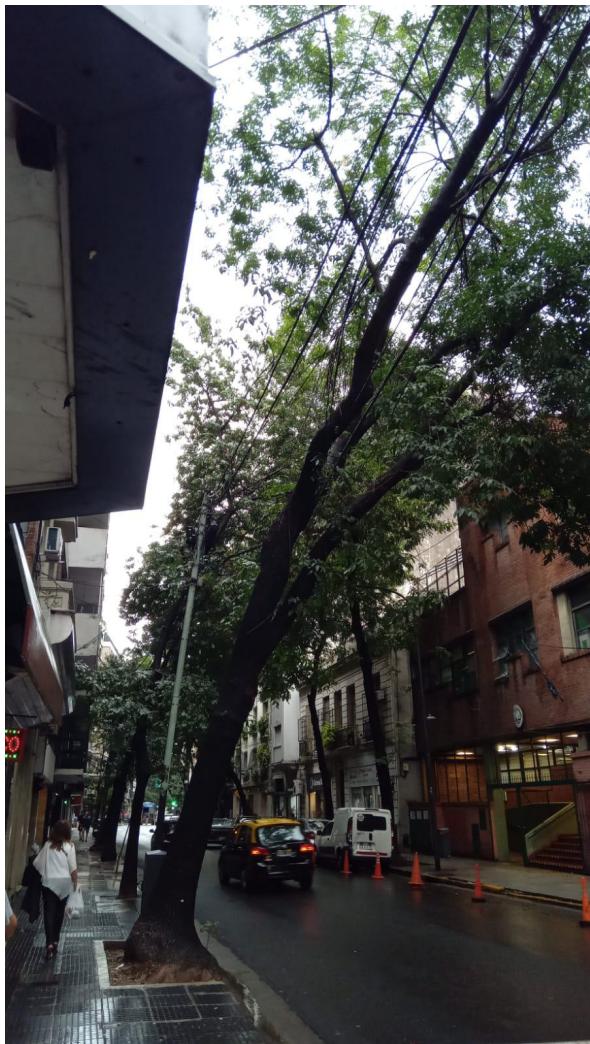
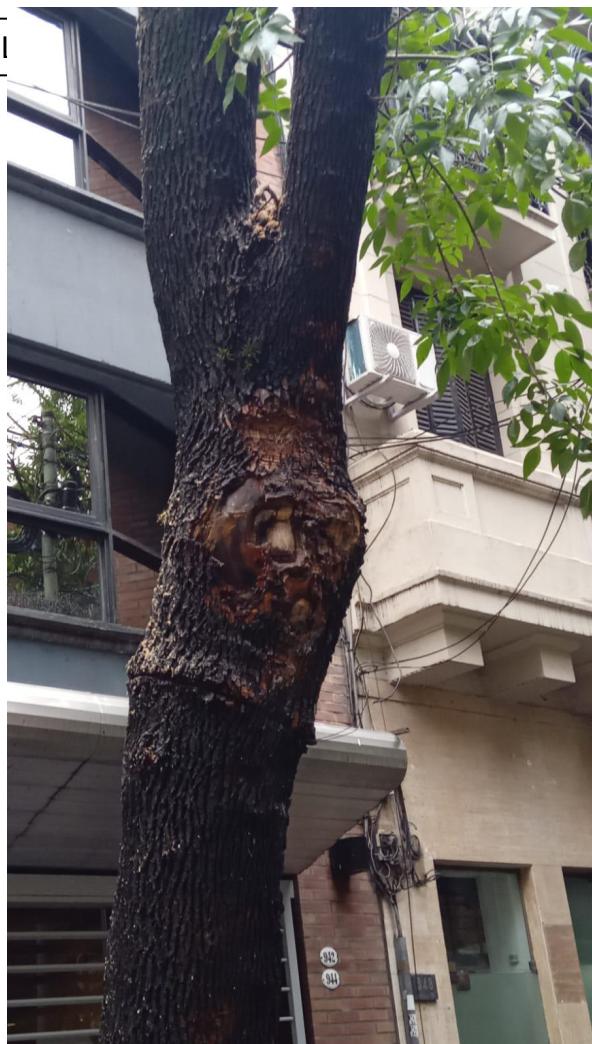
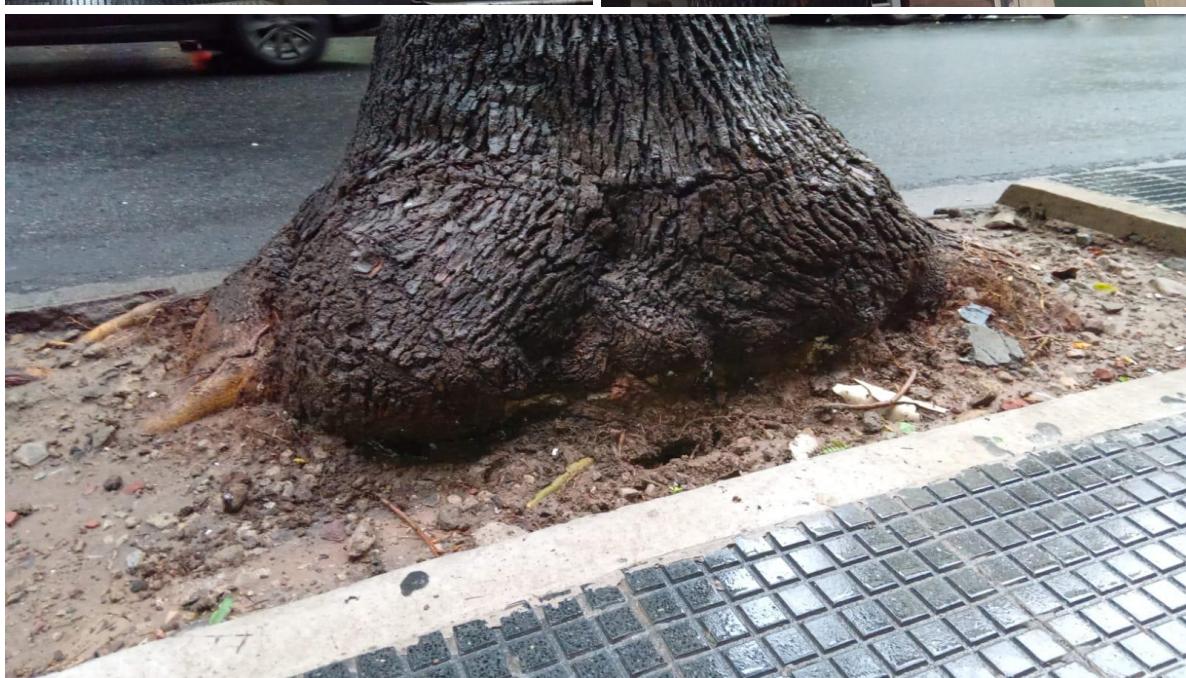
Calle **Ayacucho 942**

**Ejemplar inclinado sostenido por tendido de cables presenta ahuecamiento en sus raíces de anclaje debido a un gran hormiguero, tambien se observo levantamiento basal debido a las lluvias constantes, antecedentes de corte de raiz y daños mecanicos producto de vehiculos en su fuste. No siendo posible su recuperación, se recomienda su extracción a fin de garantizar la seguridad de personas y/o bienes debido a caída del árbol.**

de corte de raíz y daños mecánicos producto de vehículos en su fuste. No siendo posible su recuperación, se recomienda su extracción a fin de garantizar la seguridad de personas y/o bienes debido a caída del árbol;

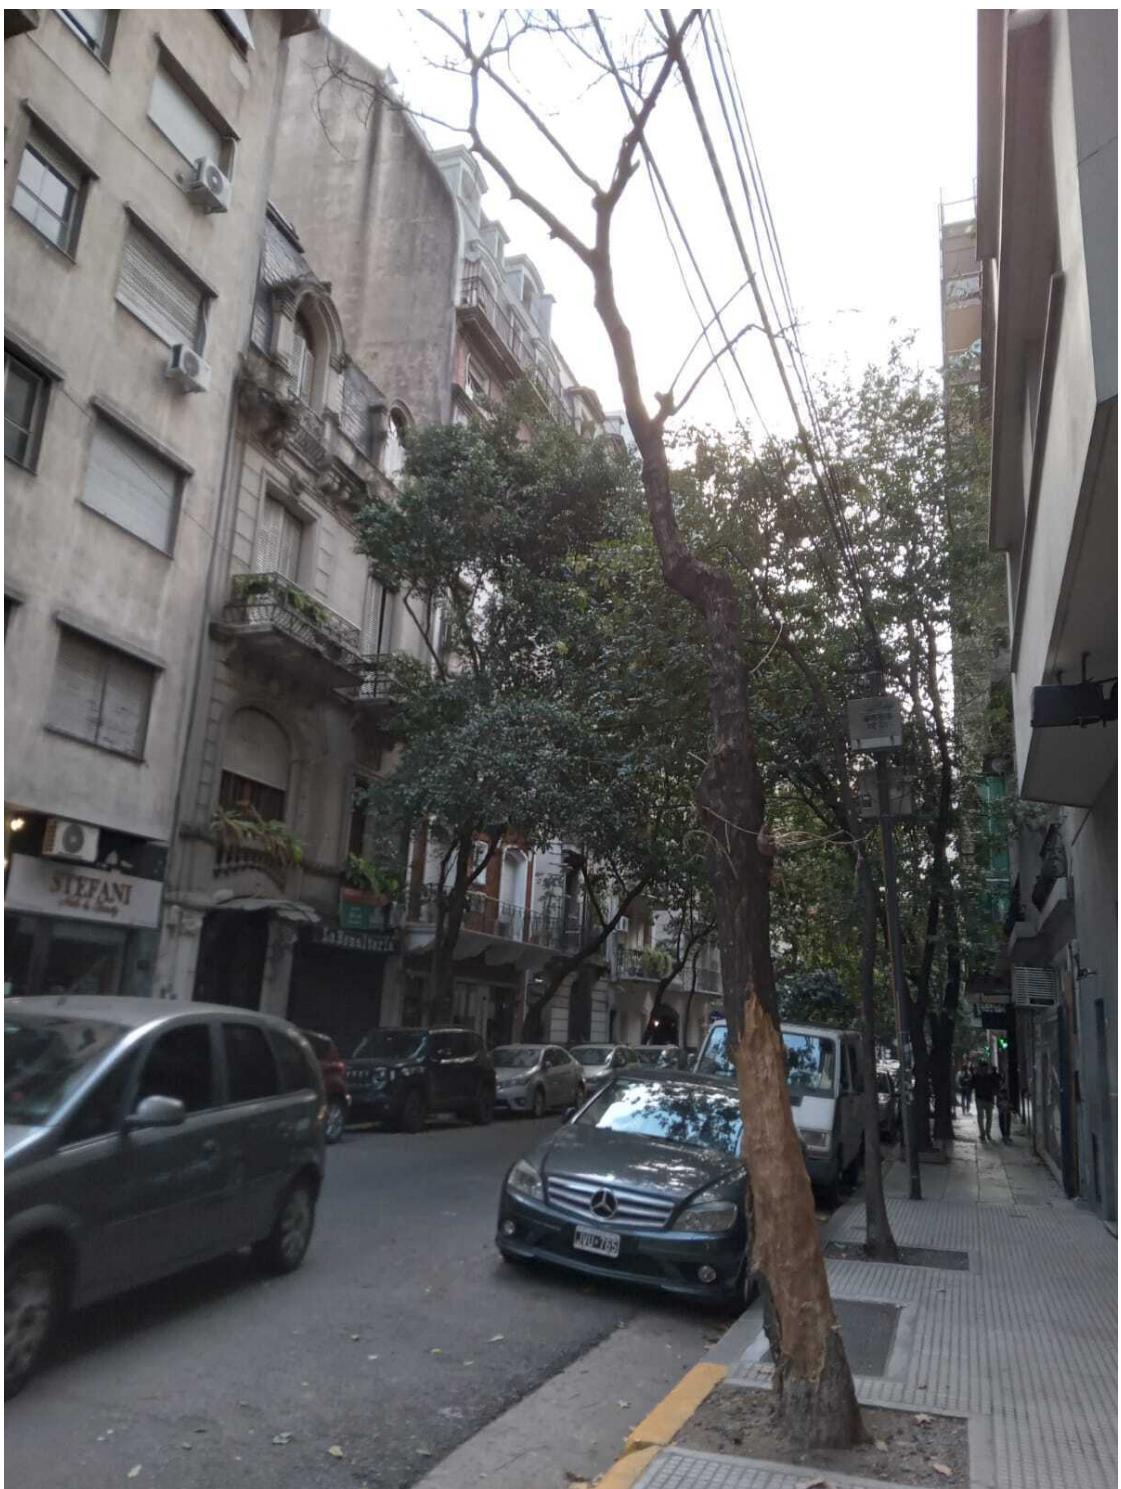
IMAGEN DEL EJEMPLAR

Que el fundamento para la extracción de manera urgente e inmediata radica en que según informan los Agrónomos se trata de un acer totalmente seco presenta fisuras longitudinales y descortezamiento en el fuste. Presenta inclinación hacia la calle. Se recomienda extracción de emergencia para evitar daños a peatones y bienes por caída;

Se recomienda extracción de emergencia para evitar daños a peatones y bienes por caída.

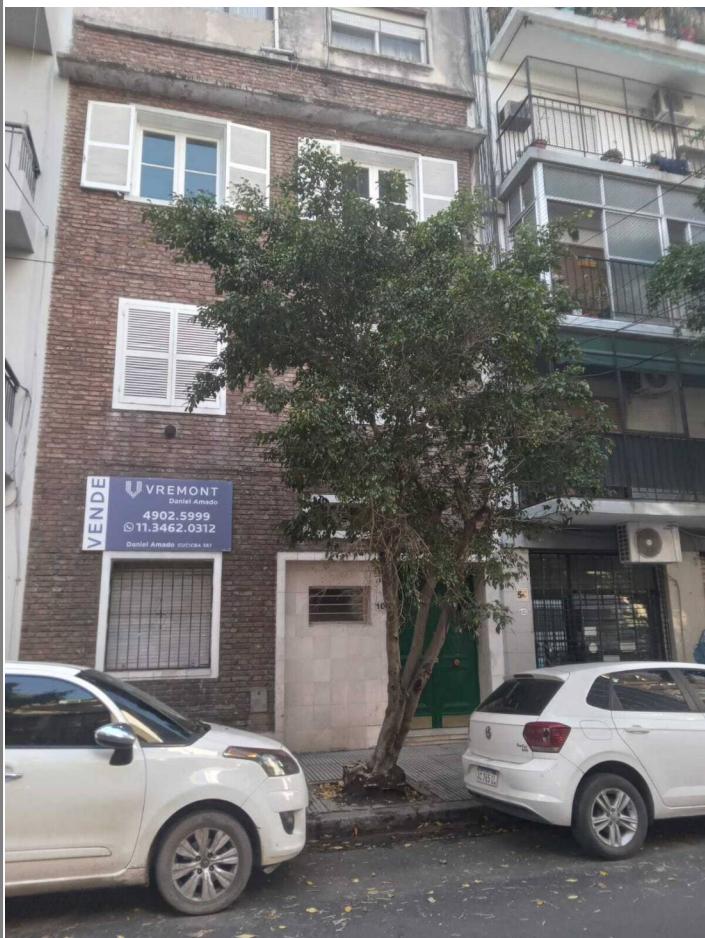
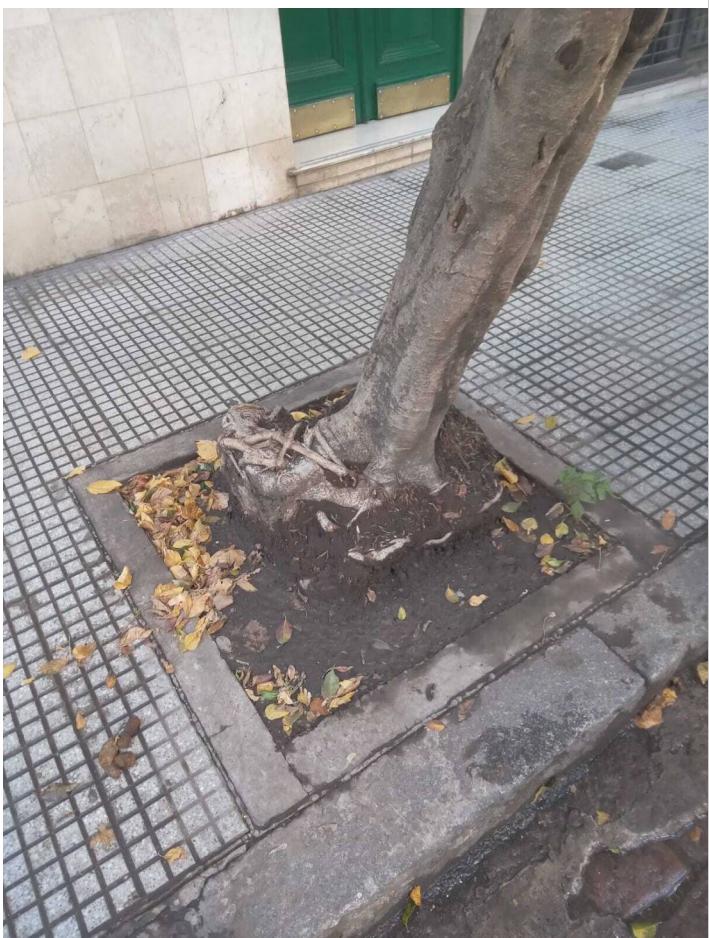
IMAGEN DEL EJEMPLAR

calle. Se recomienda realizar una extracción de emergencia con el fin de evitar daños a peatones y bienes personales debido a riesgo inminente de caída;

Se recomienda realizar una extracción de emergencia con el fin de evitar daños a peatones y bienes personales debido a riesgo inminente de caída.
