Resolución Presidencia Junta Comuna

Referencia: S/Extracciones ejemplares arbóreos. Julio 2024.

Planilla de Inspección de Árboles

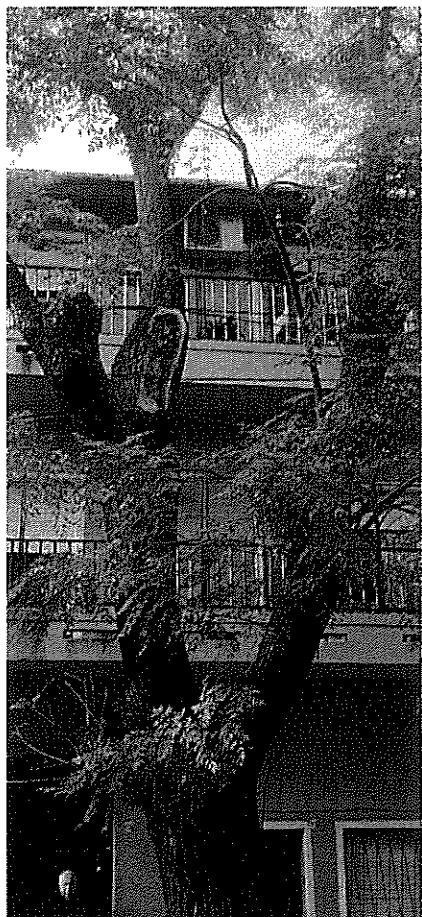
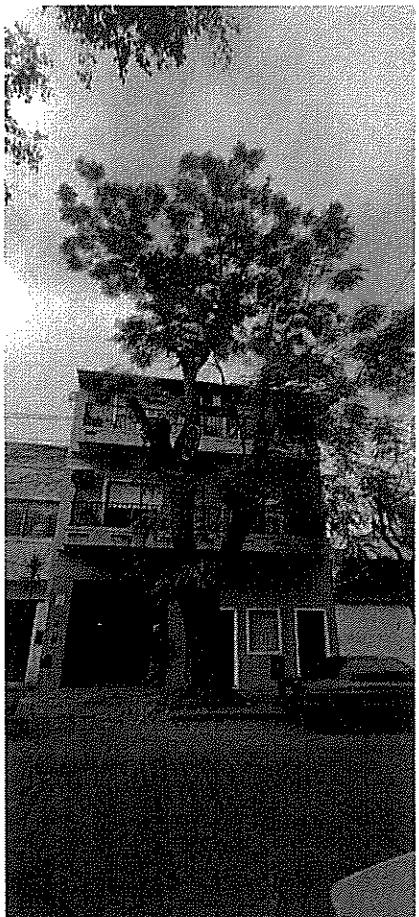
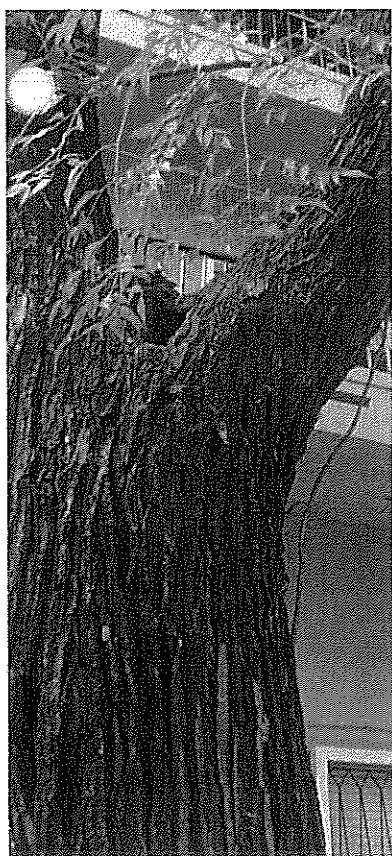
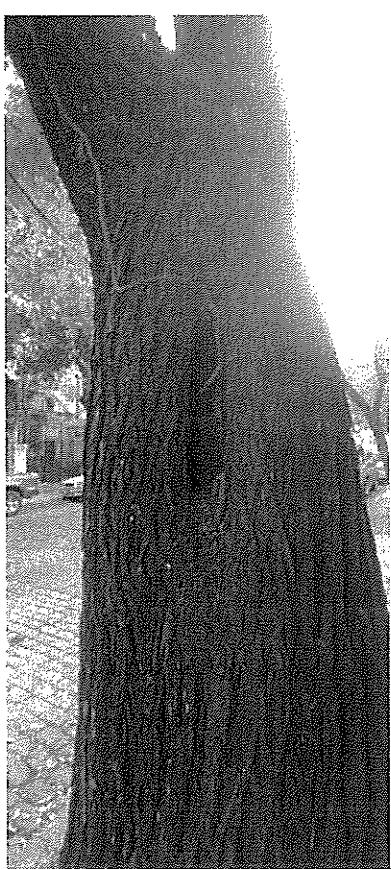
Este ejemplar envejecido presenta numerosos huecos producto de pudredumbre de madera tanto en la base como en ramas principales, de las cuales una ya se quebró y representó un riesgo importante. No hay ninguna tarea técnica posible que pueda remediar esta condición por lo cual se recomienda su extracción

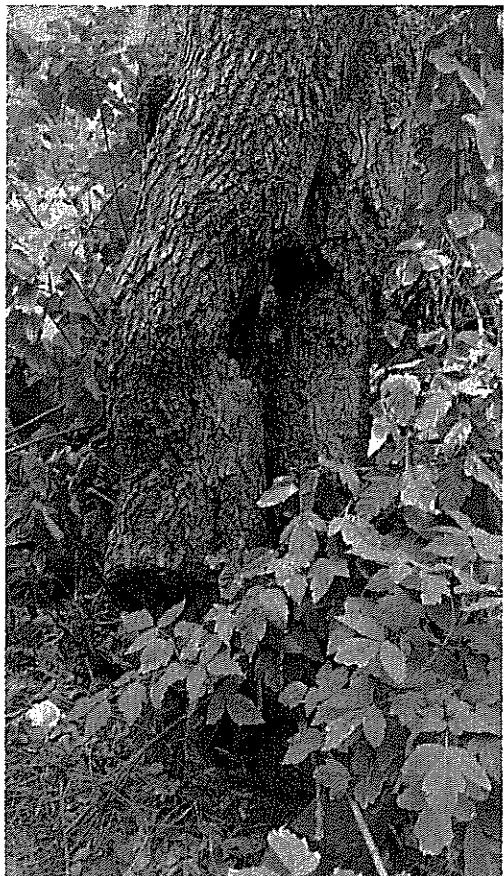
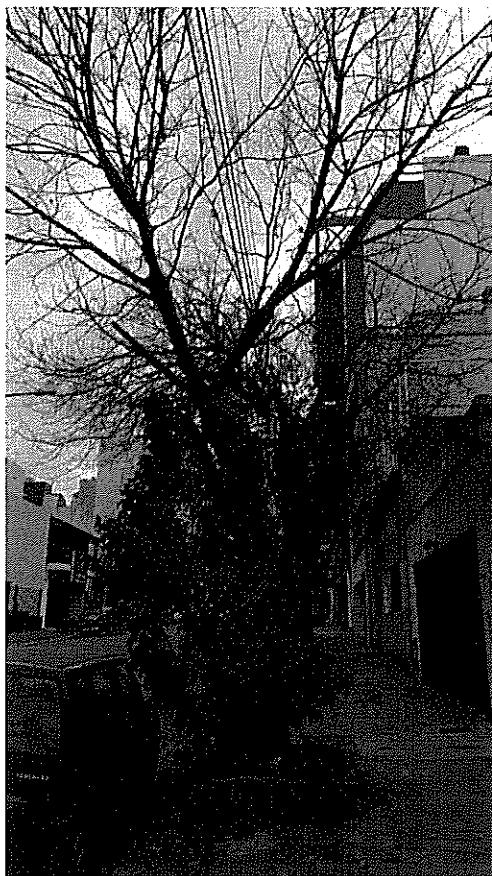
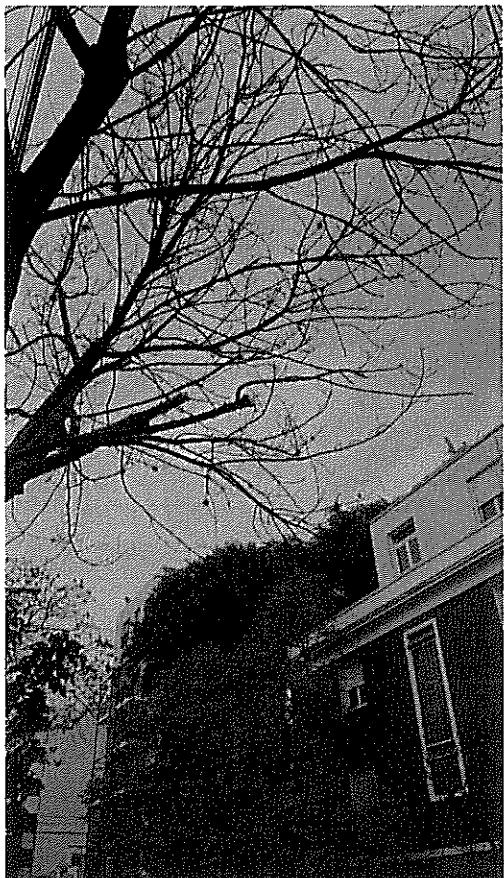
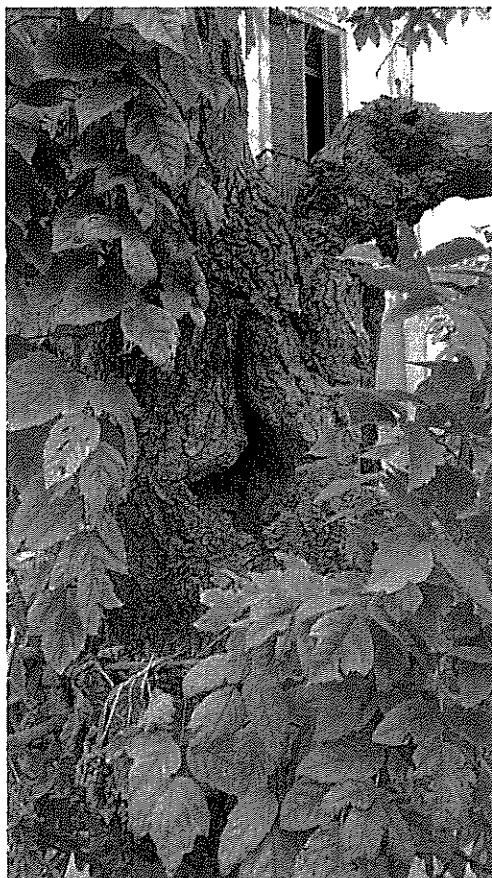
Nro: 4331 Ref.

Ejemplar semiseco en muy mal estado. Presenta descortezamiento, grandes cavidades, se observan multiples desgarros en ramas de mediano y gran porte. Fructificaciones fungicas y gran cantidad de chupones desde la base. Raices expuestas y dañadas, plantera elevada y sobreocupada.

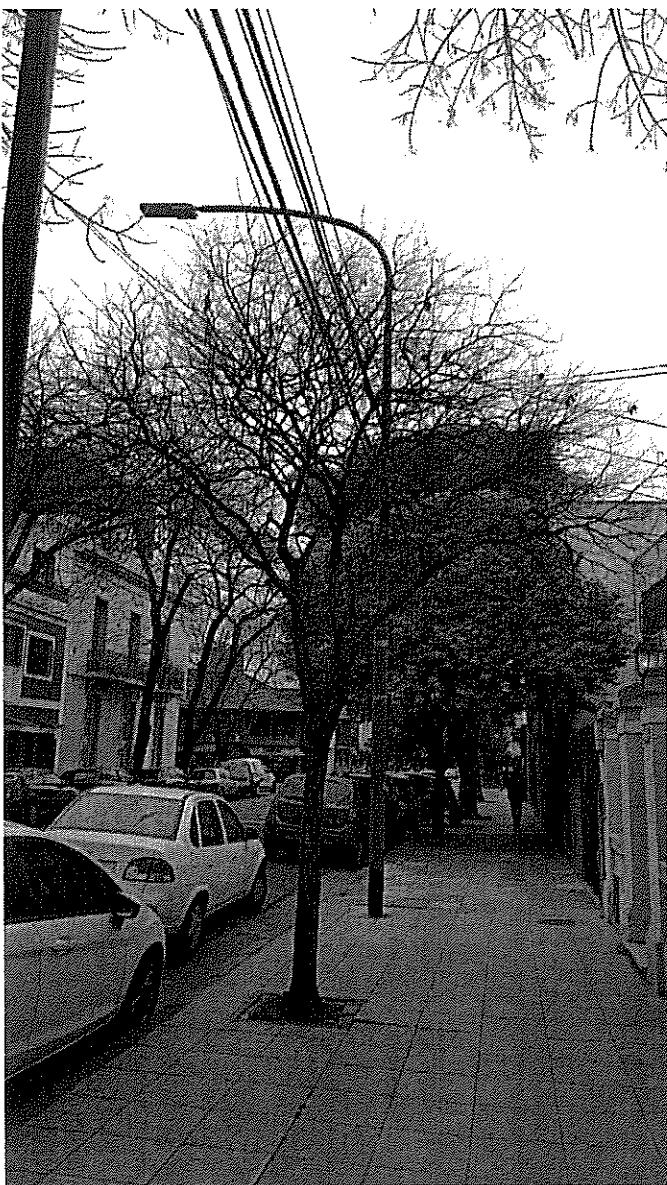
Nro: 854 Ref.

Ejemplar completamente defoliado, seco.

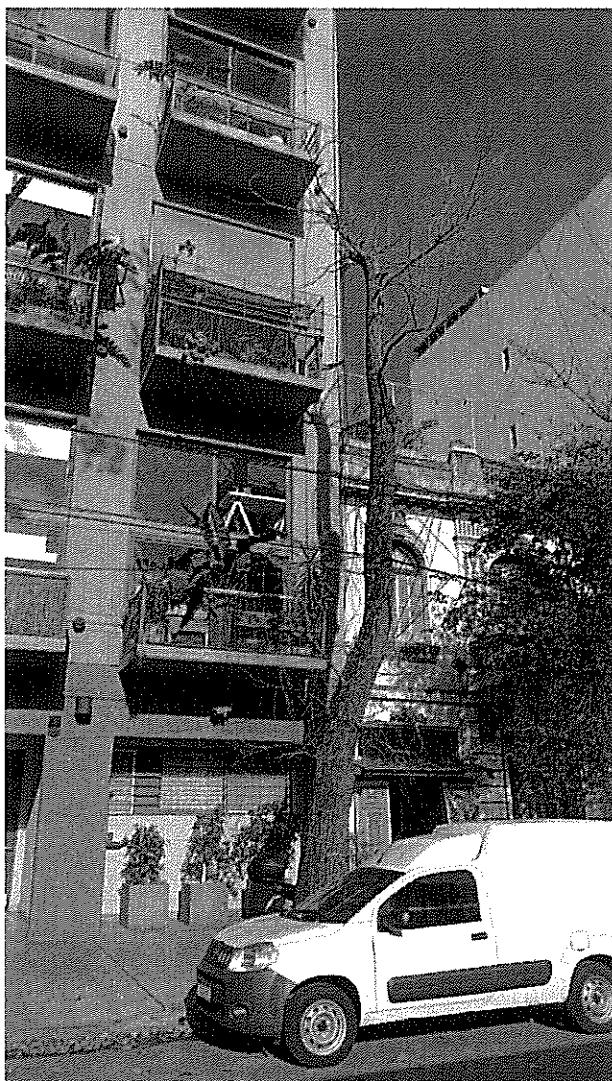
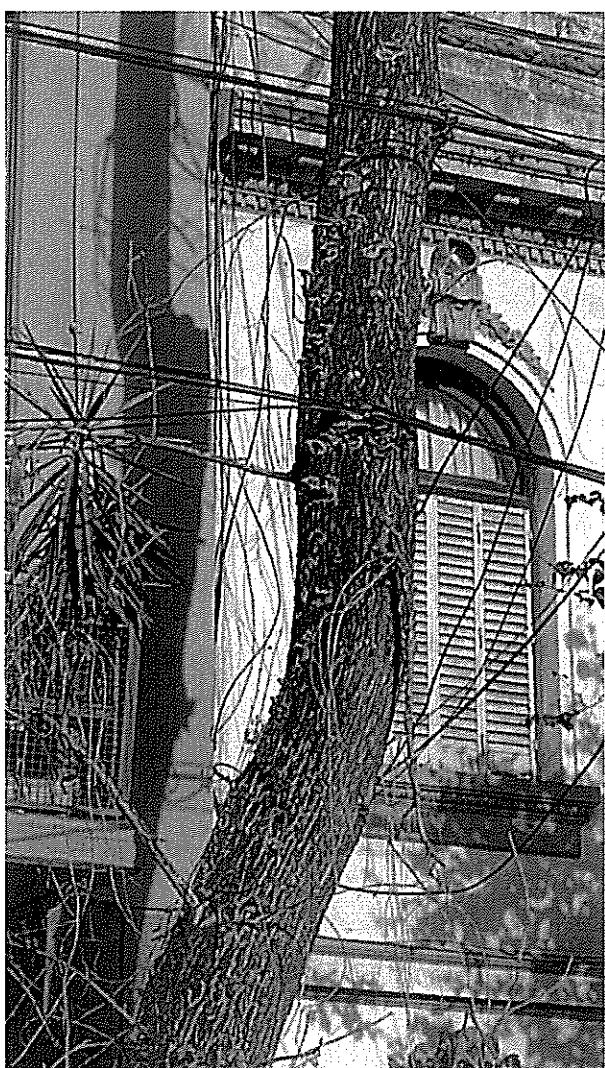
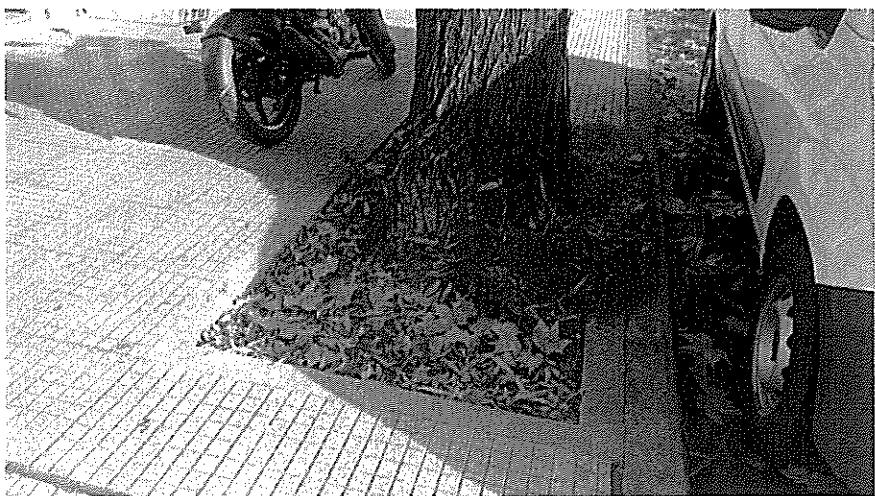
Nro: 640 LA

Árbol totalmente seco, con fructificaciones fúngicas. Hormiguero en la base del fuste.

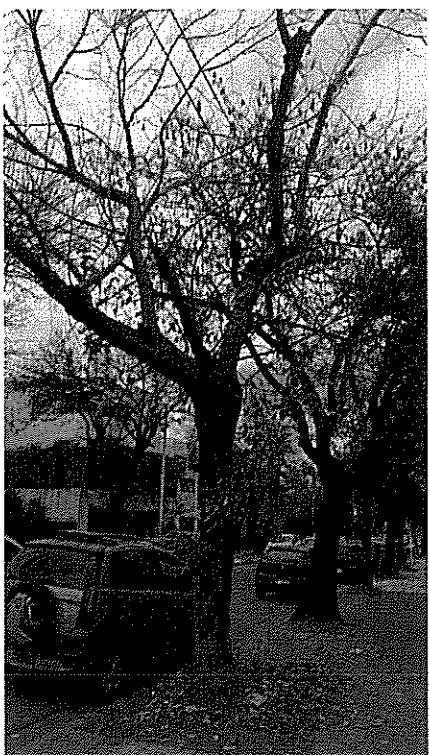
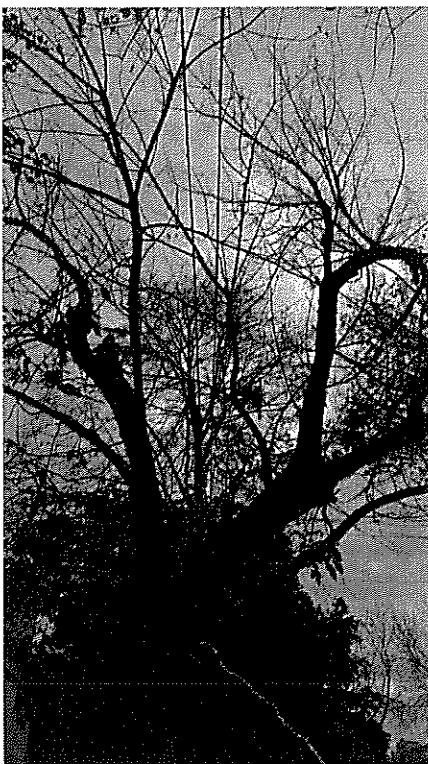
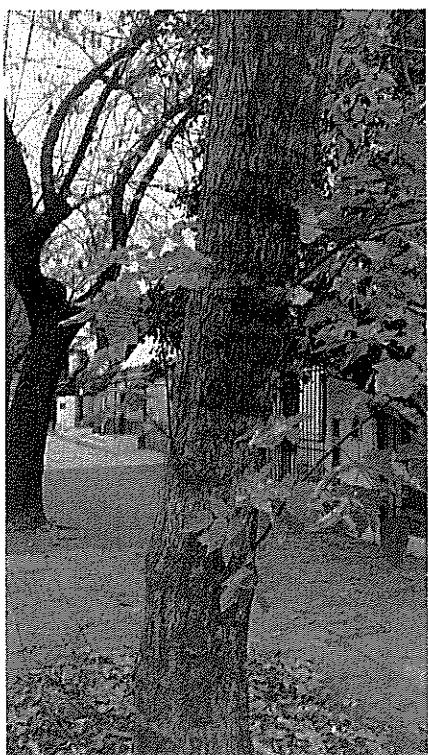
Nro: 4376 Ref.

Ejemplar semiseco en mal estado, presenta descortezamiento, grandes cavidades, se observan multiples desgarros en ramas de mediano y gran porte. Fructificaciones fungicas, cantidad de chupones.

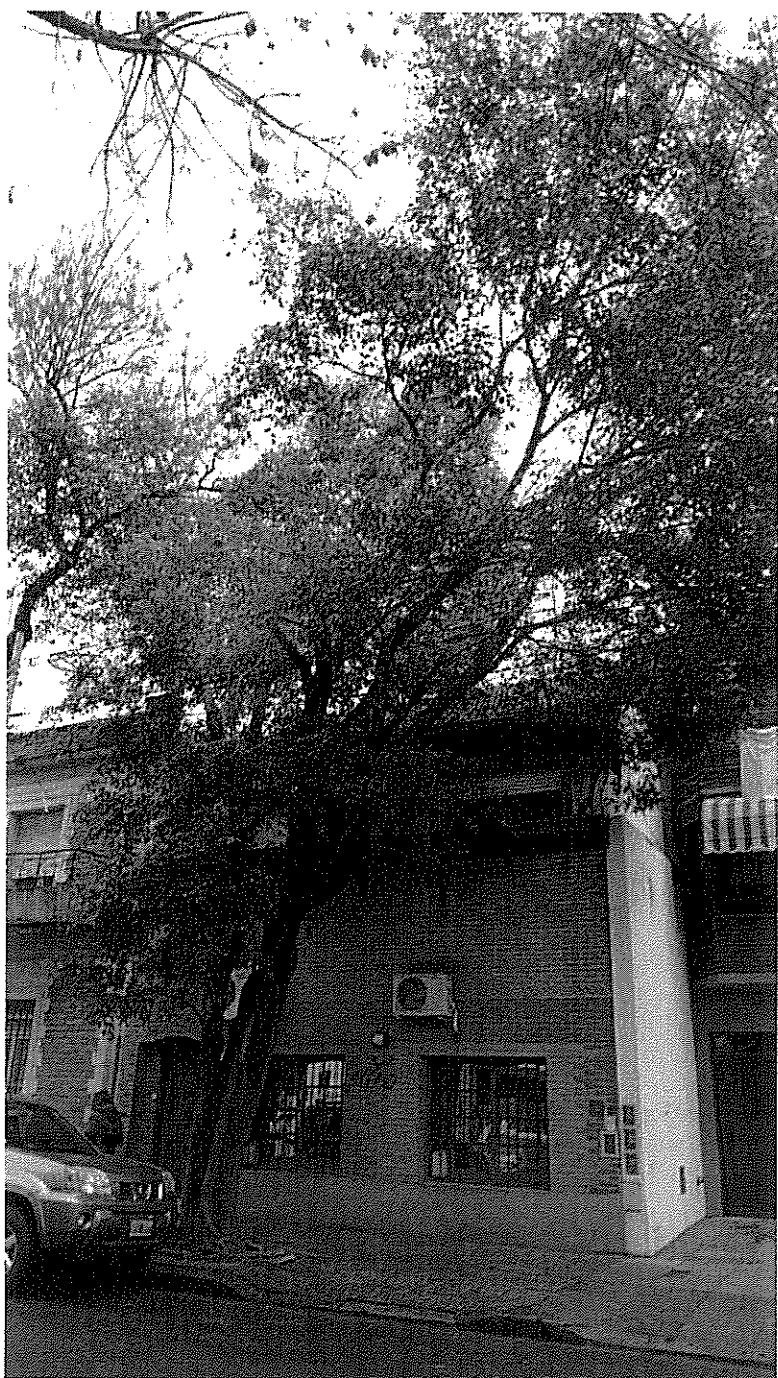
Ejemplar de especie no apta para arbolado de alineación. Copa desbalanceada hacia la propiedad, con ramas medianas quebradas, suspendidas en la copa. Provoca daños en la acera.

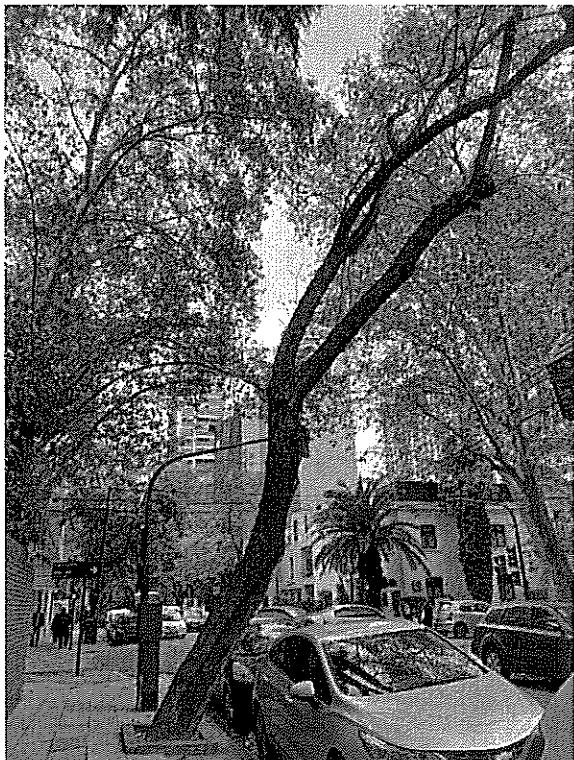
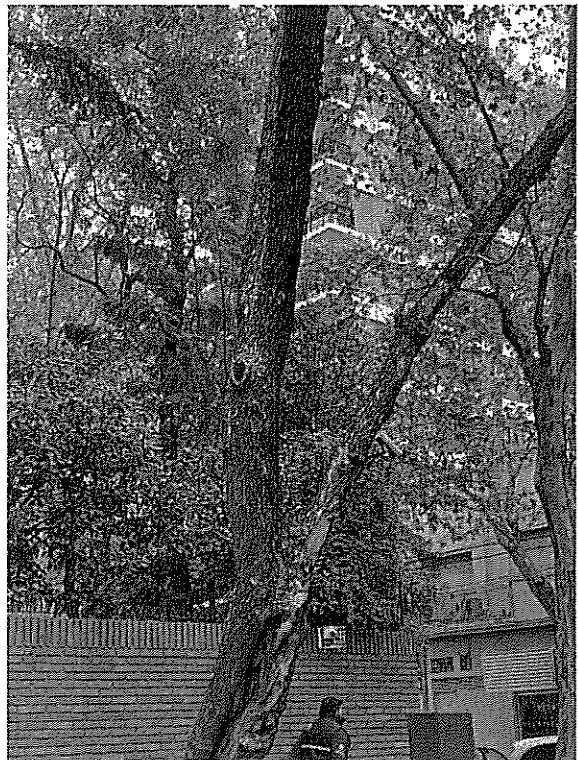
Nro: 1980 Frente

Árbol con inclinación hacia la calle. Su fuste posee una grieta longitudinal de 2 metros ~~en forma de una~~ cavidades ~~en el fuste~~. La vereda se encuentra levantada por las raíces en sentido opuesto a la inclinación.

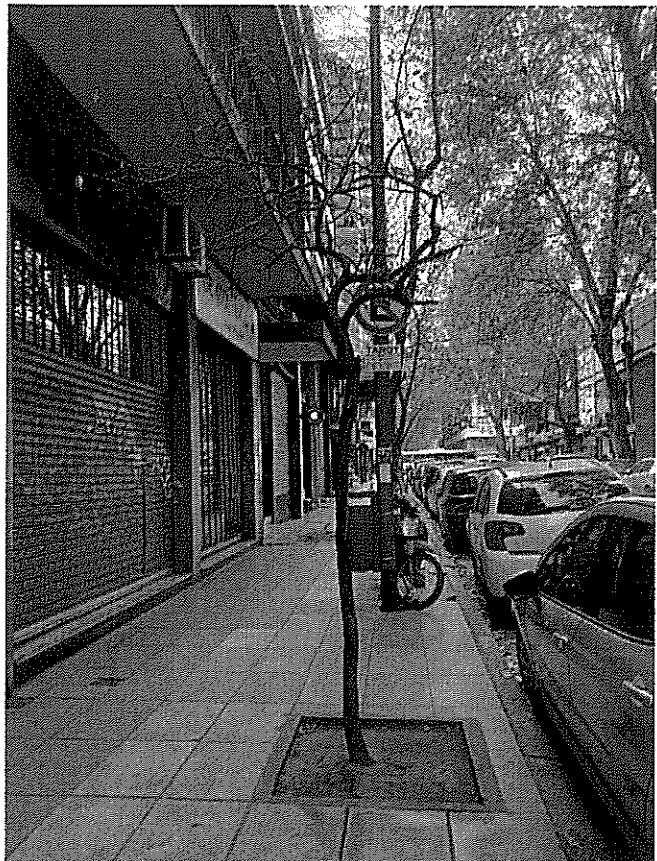
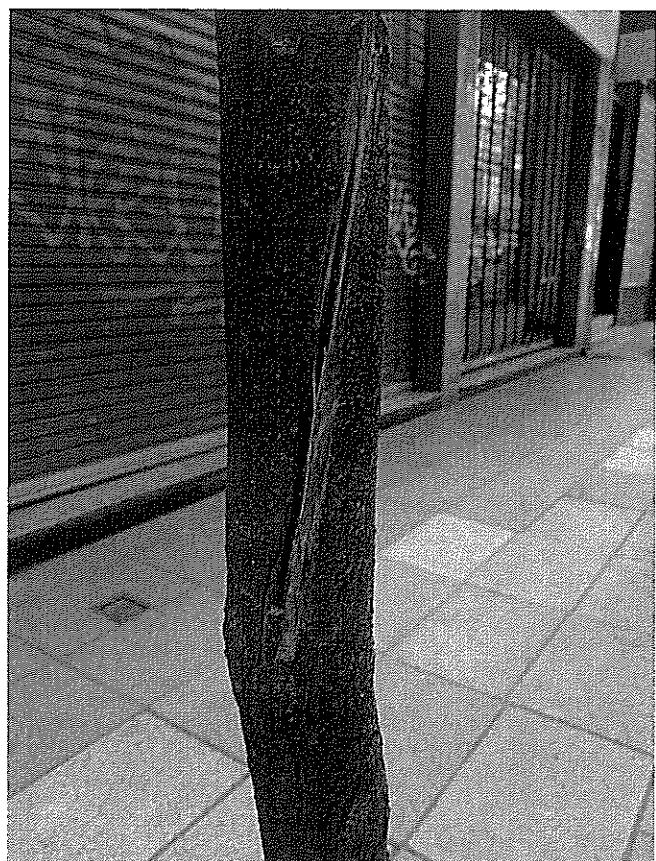
Nro: 2477

Ejemplar seco, con grieta longitudinal en el fuste. Retiro con prioridad alta para poder realizar la plantación

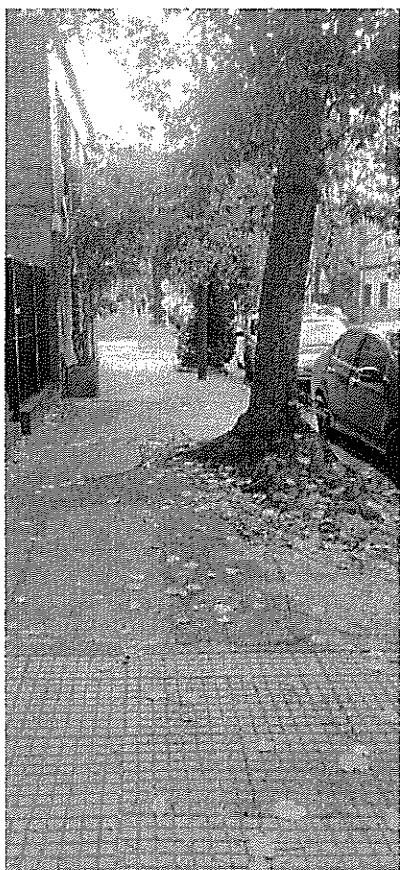
Nro: 3221 E

Se relevó un ejemplar vital pero con un desarrollo de raíces que provoca un daño en vereda en un 70% de la misma siendo muy afectado el paso peatonal, al tratarse de una especie que no responde bien a la poda de raíces y sin posibilidad de adaptar la plantería sin perjudicar la circulación peatonal (siendo esto un motivo válido según ley de arbolado) se recomienda su extracción y reemplazo por una especie adecuada.

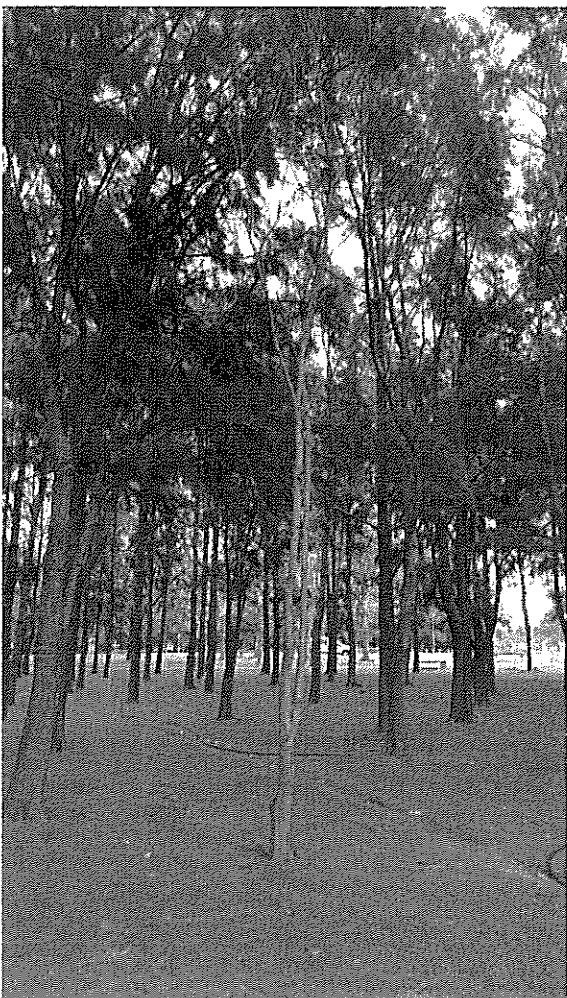
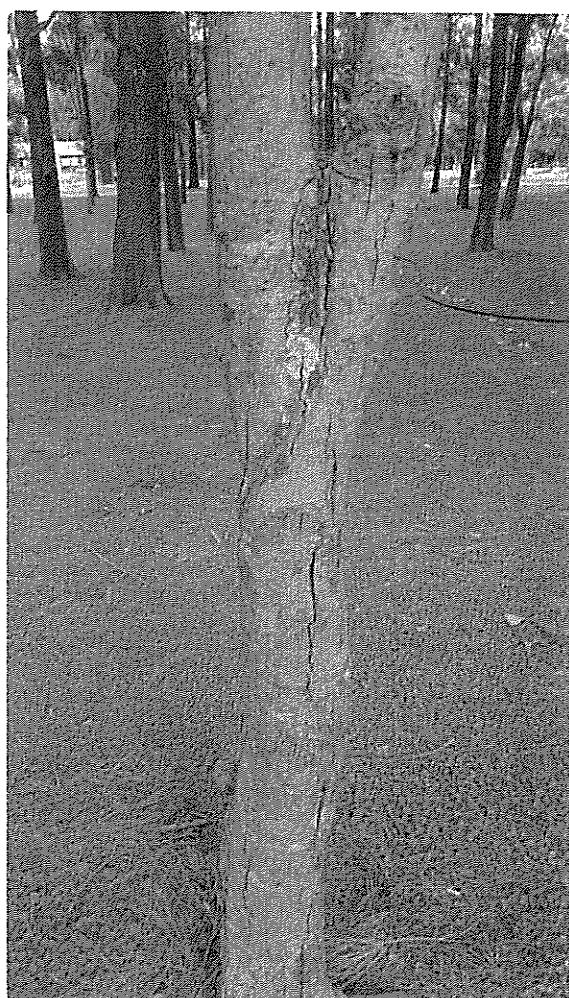
Nro: Ejemplar 03

Ejemplar completamente seco, con ramas primarias codominantes y grietas en el fuste.
