### Resolución Presidencia Junta Comuna

**Referencia:** S/Extracción ejemplares arbóreos - Septiembre 2024.

Planilla de Inspección de Árboles

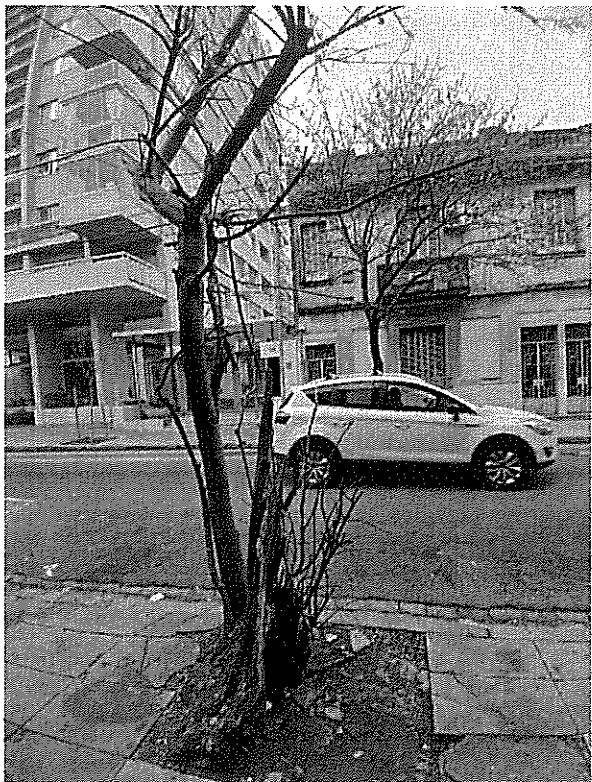
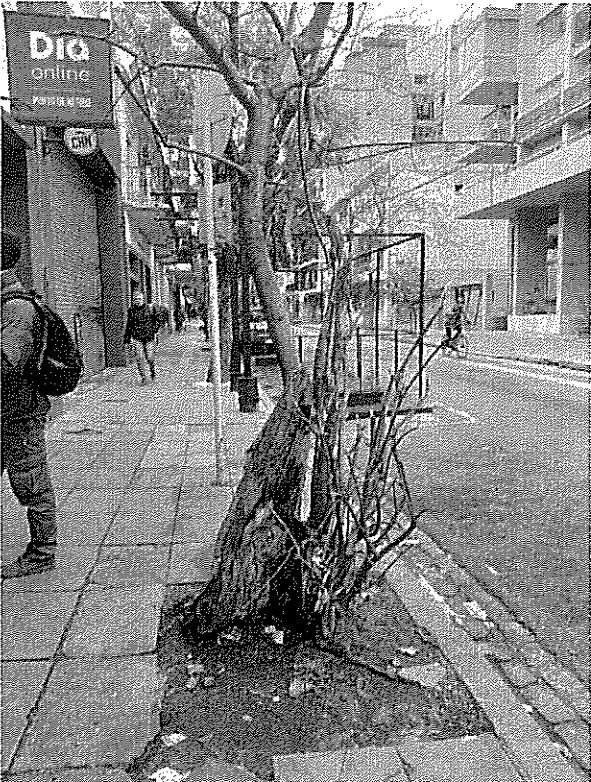
Nro: 2375 LD

El árbol se encuentra decrepito. Es media cepa remanente brotada.

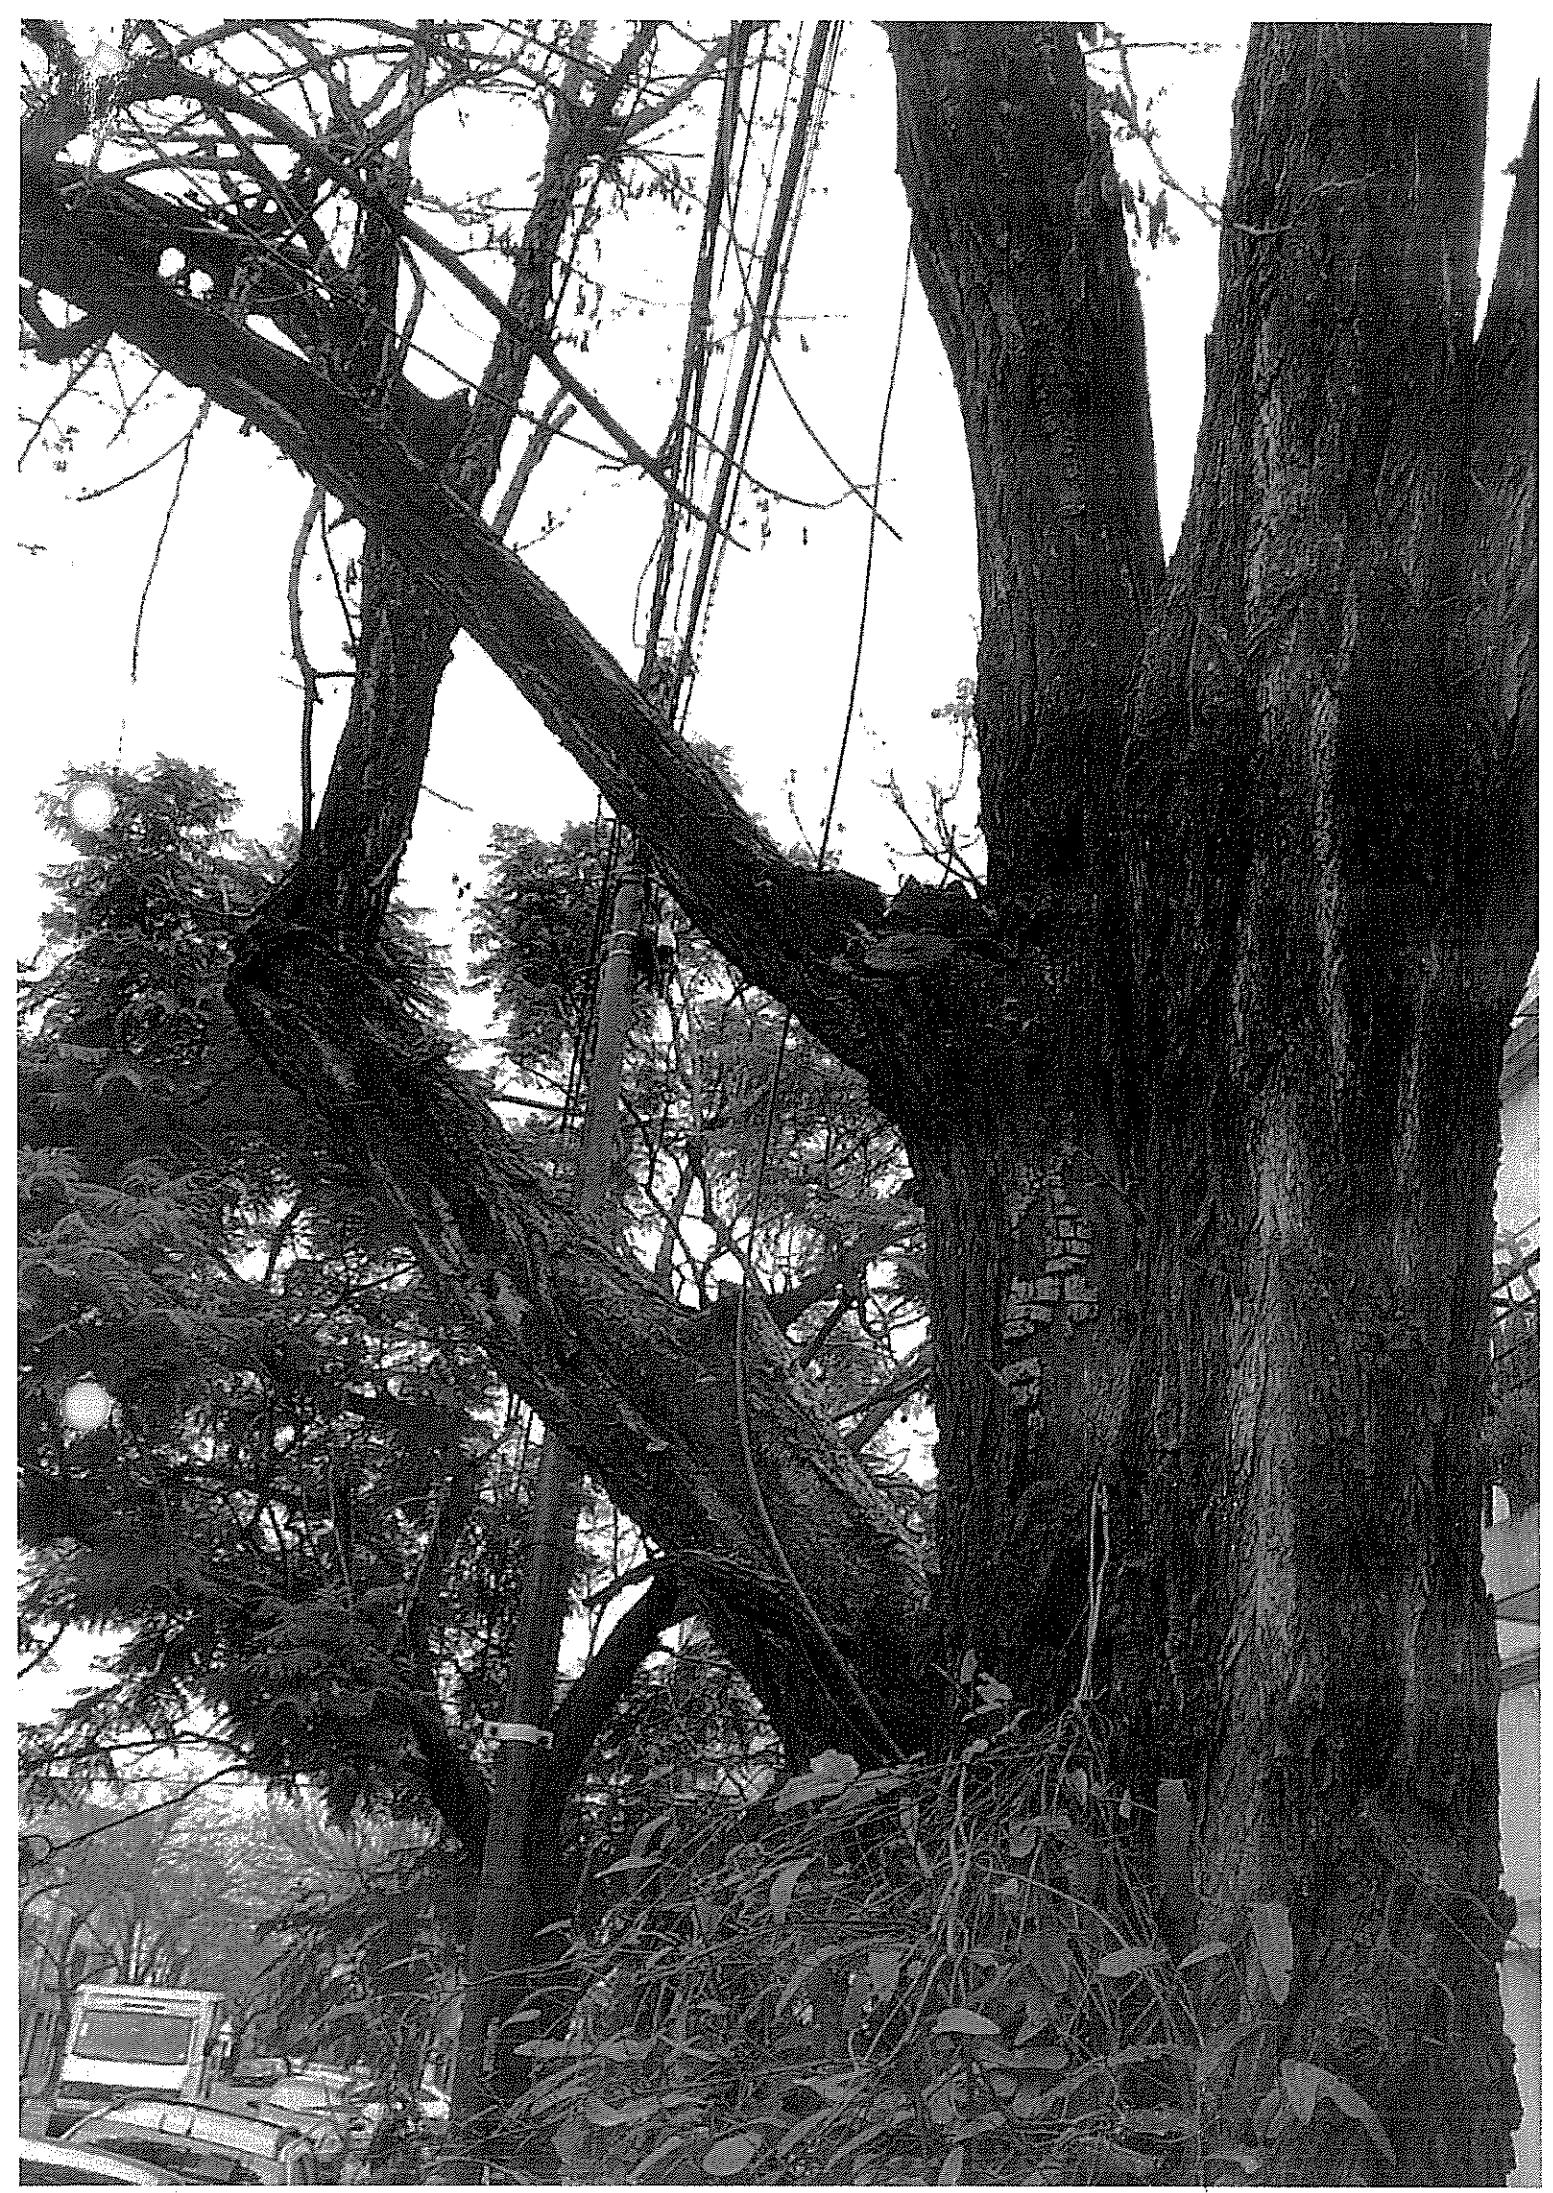
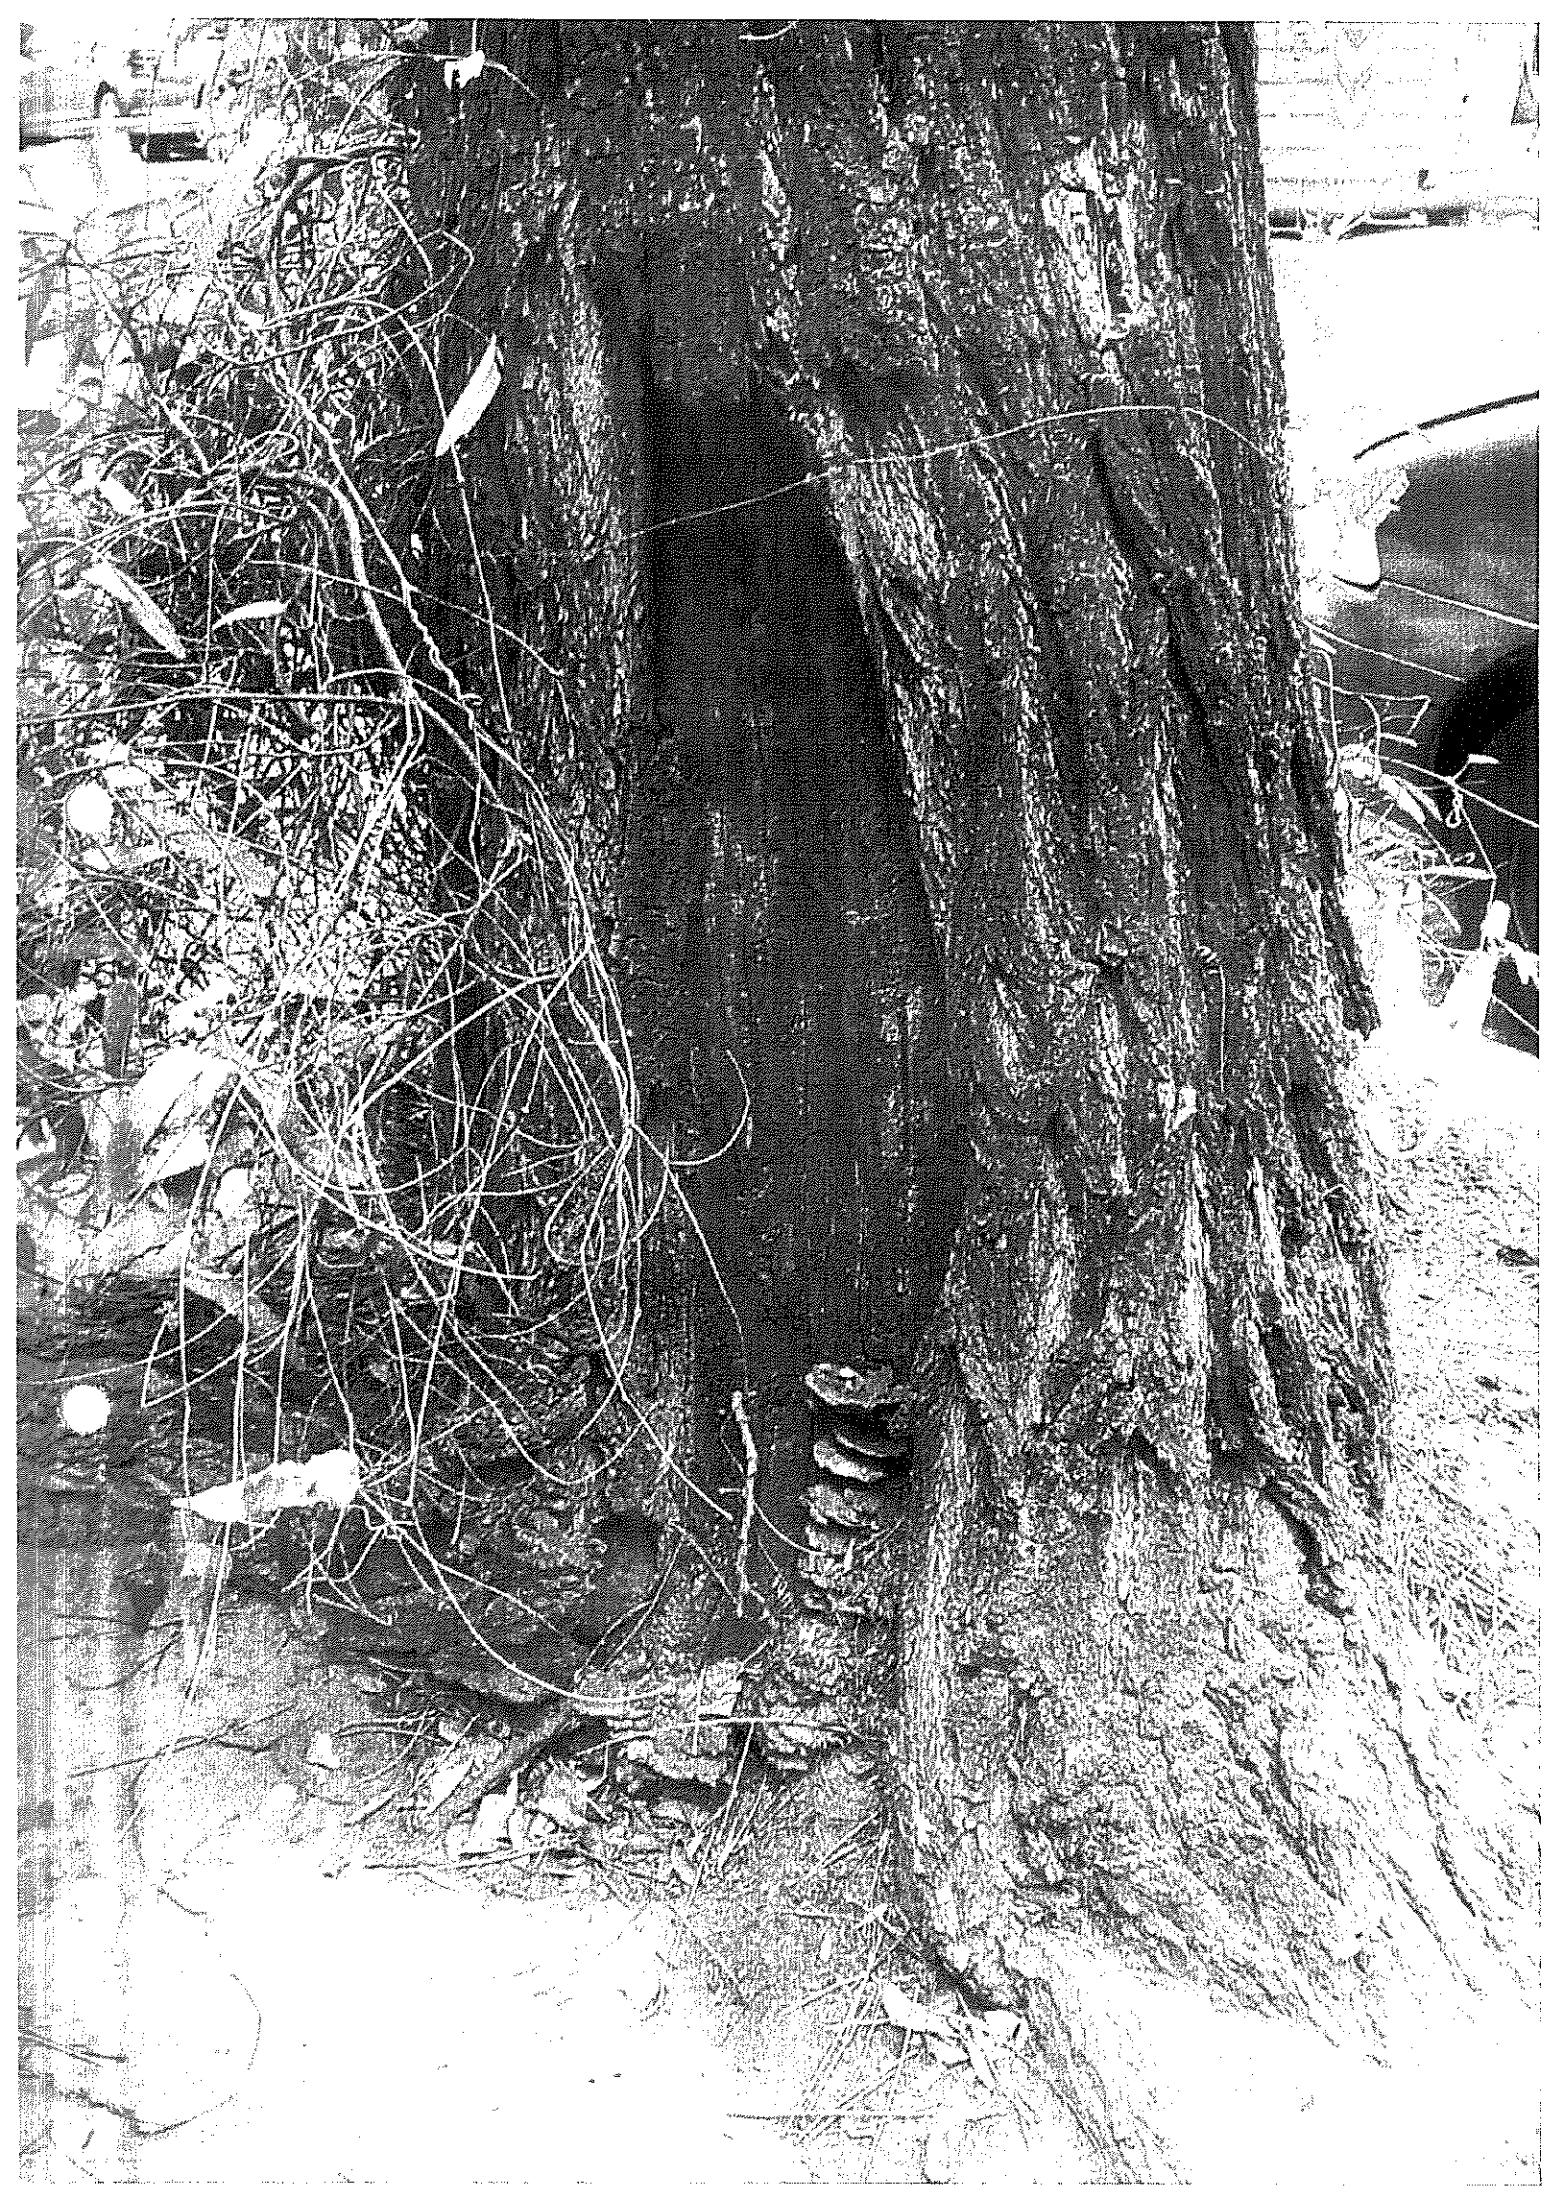
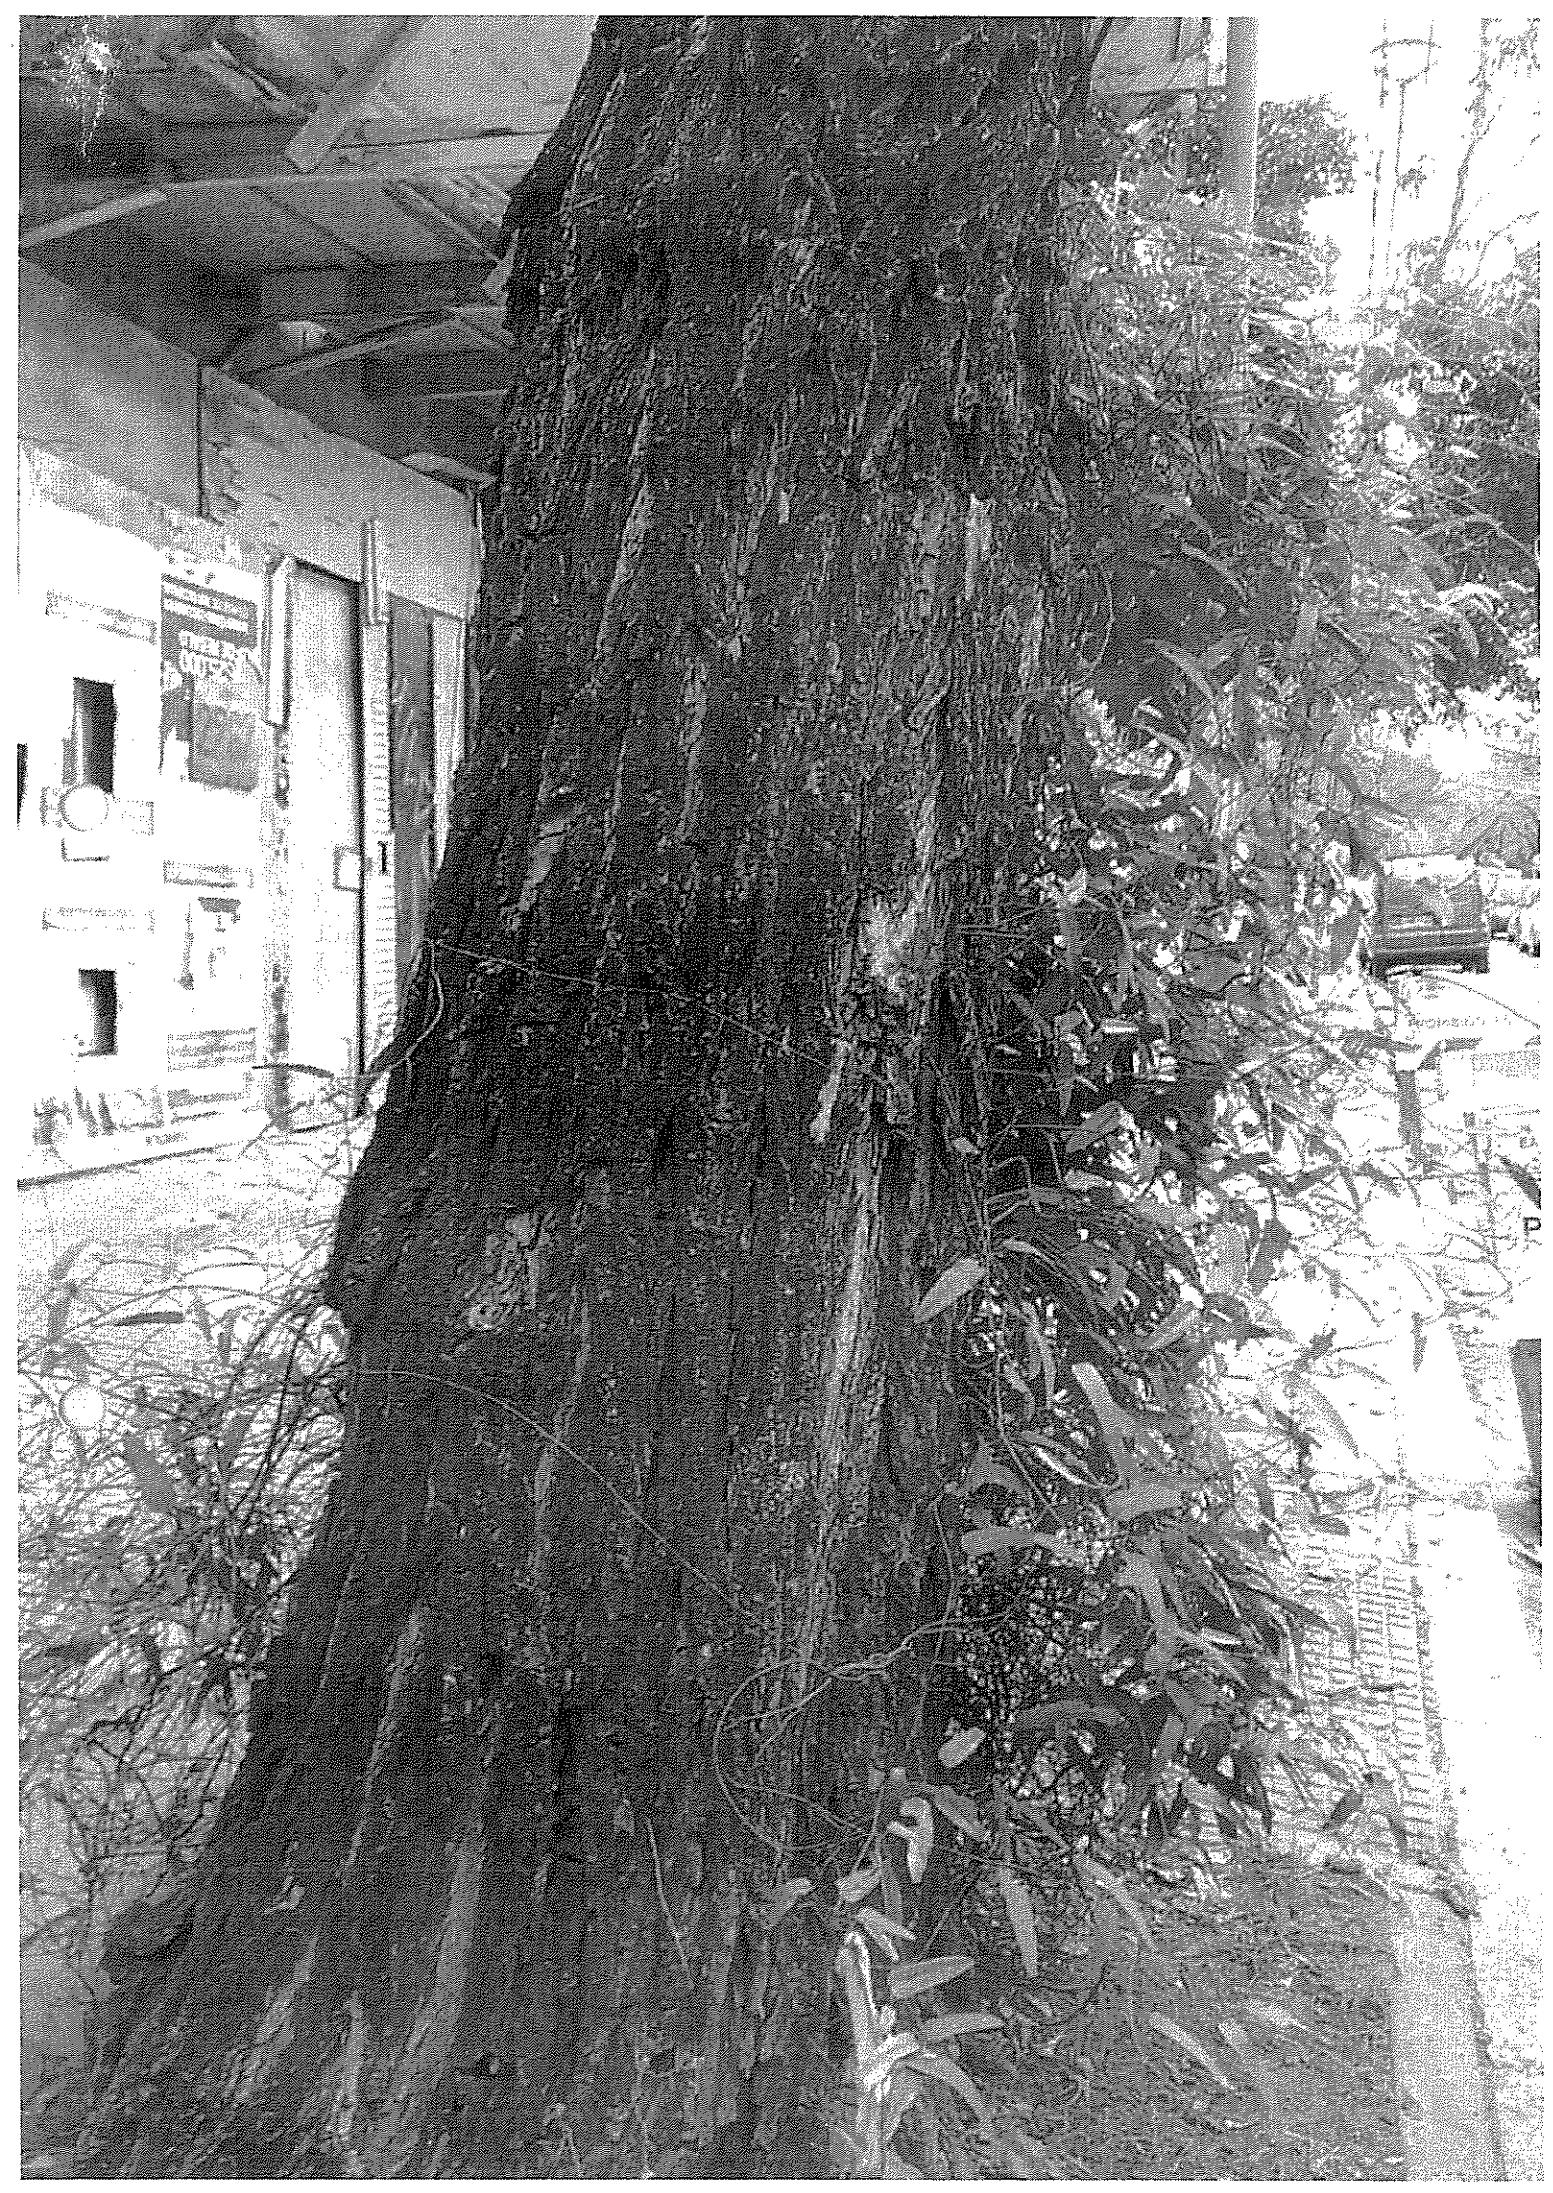
Nro: 2973

Árbol semiseco, mala estructura y fructificaciones fúngicas.

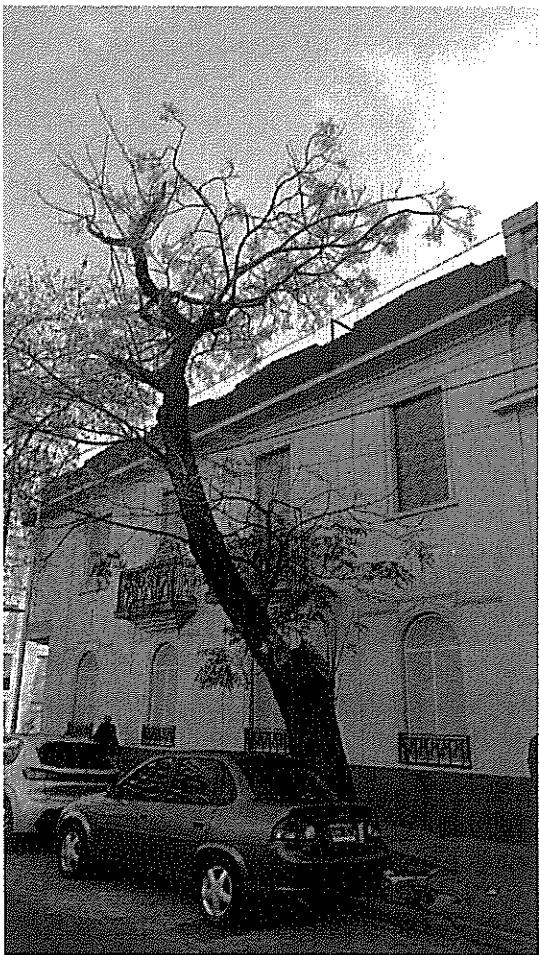
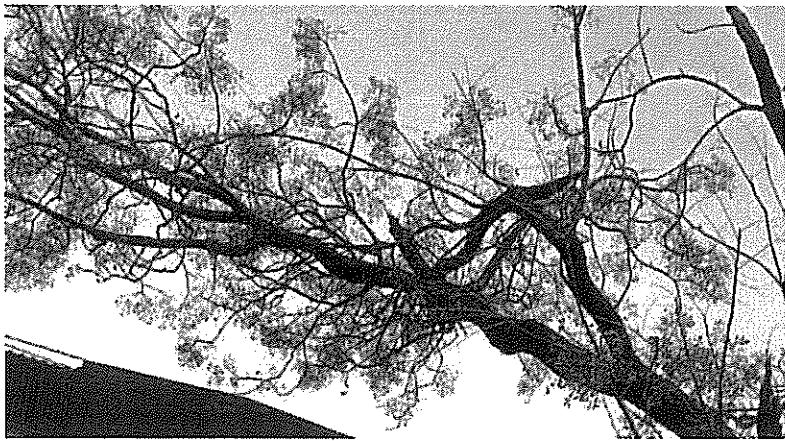
Nro: 773 LA1

Ejemplar añoso, con numerosos defectos, principalmente ahuecamiento de fuste y ramas secundarias quebradizas. Invade el espacio aéreo de la propiedad, casi con un 40% de su copa. Levanta la acera y tiene desagüe pluvial en plantera.

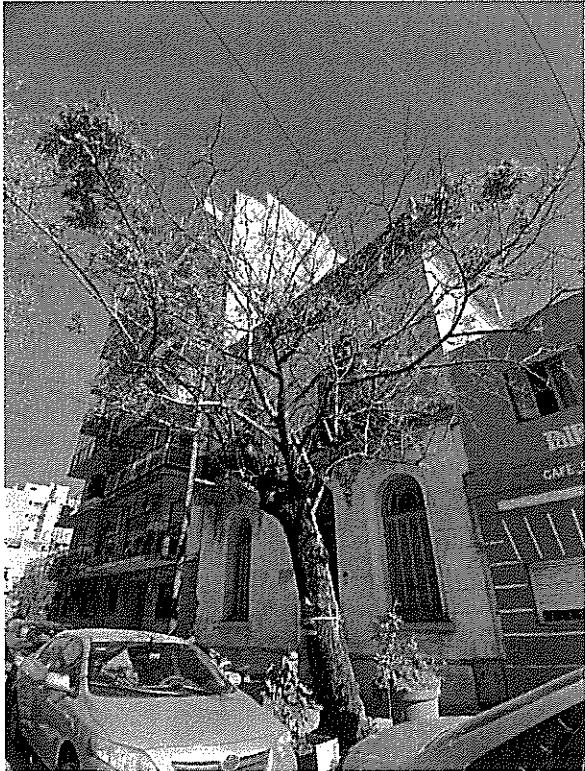
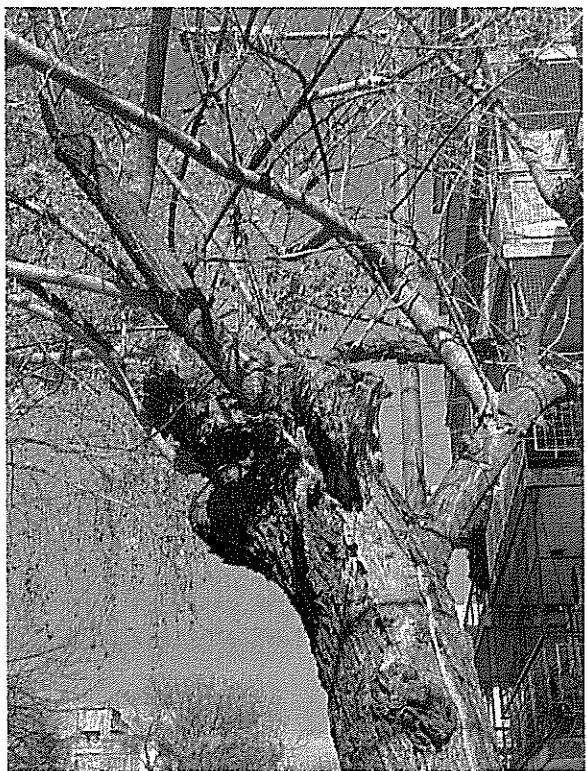
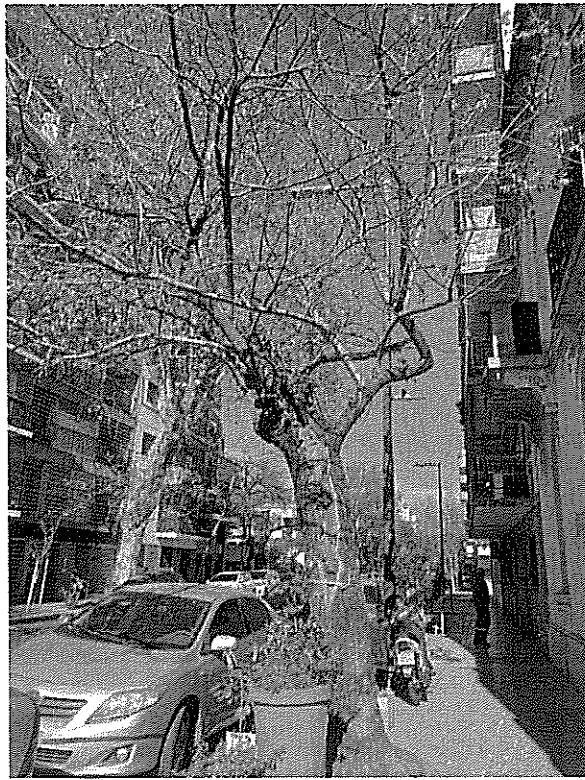
Nro: 2975

El ejemplar se encuentra en mal estado, con ahuecamiento visible. Presenta grandes cavidades en el fuste alto y ramas secas.

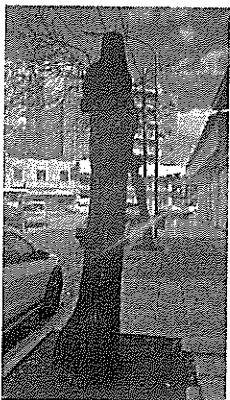
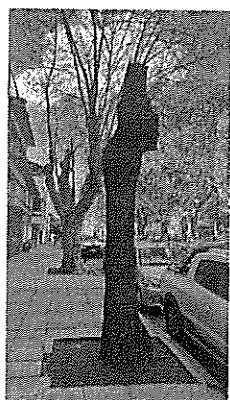
Nro: 3575 Ref.

Fresno descopado con tronco descortezado.

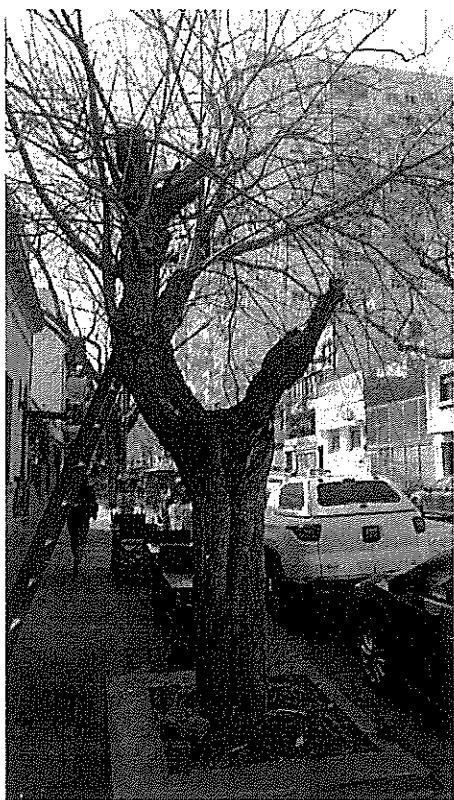
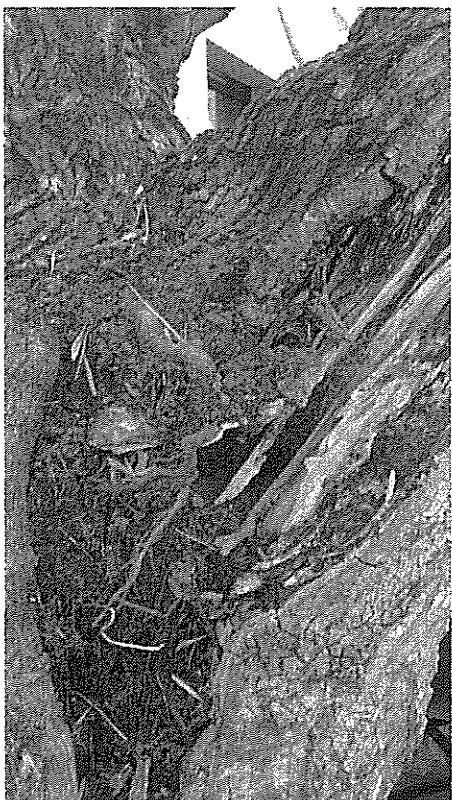
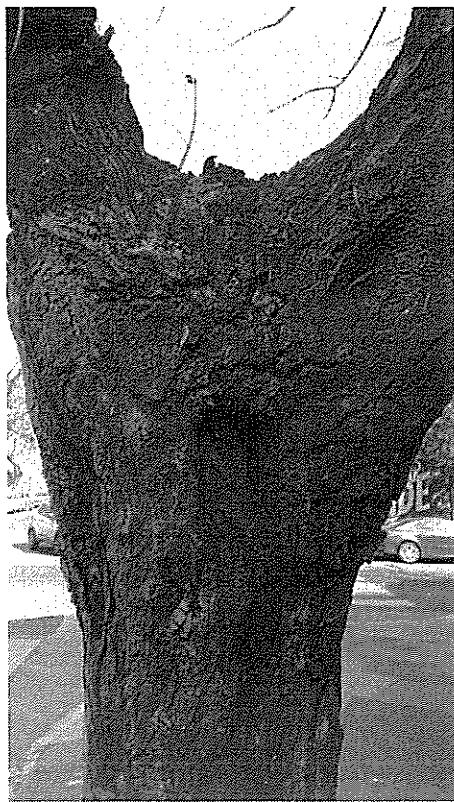
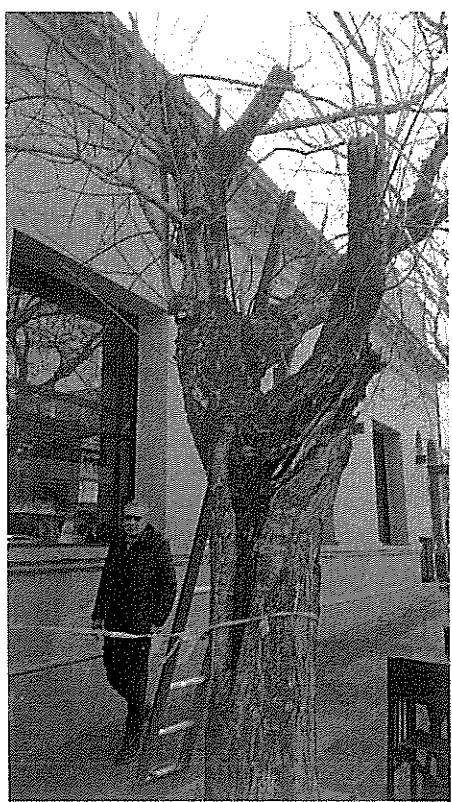
Nro: 3089 Ref.

Ejemplar semiseco, multiples cancros en fuste y ramas y gran cavidad longitudinal en el fuste donde se evidencia podredumbre de la corteza interna. Ya sufrió varios desgarros.
