**Resolución Presidencia Junta Comuna**

**Referencia:** S/extracciones de ejemplares arbóreos - Informes de extracciones N° 398-399-400

**Referencia:** S /extracciones de ejemplares arbóreos - informes 398-400

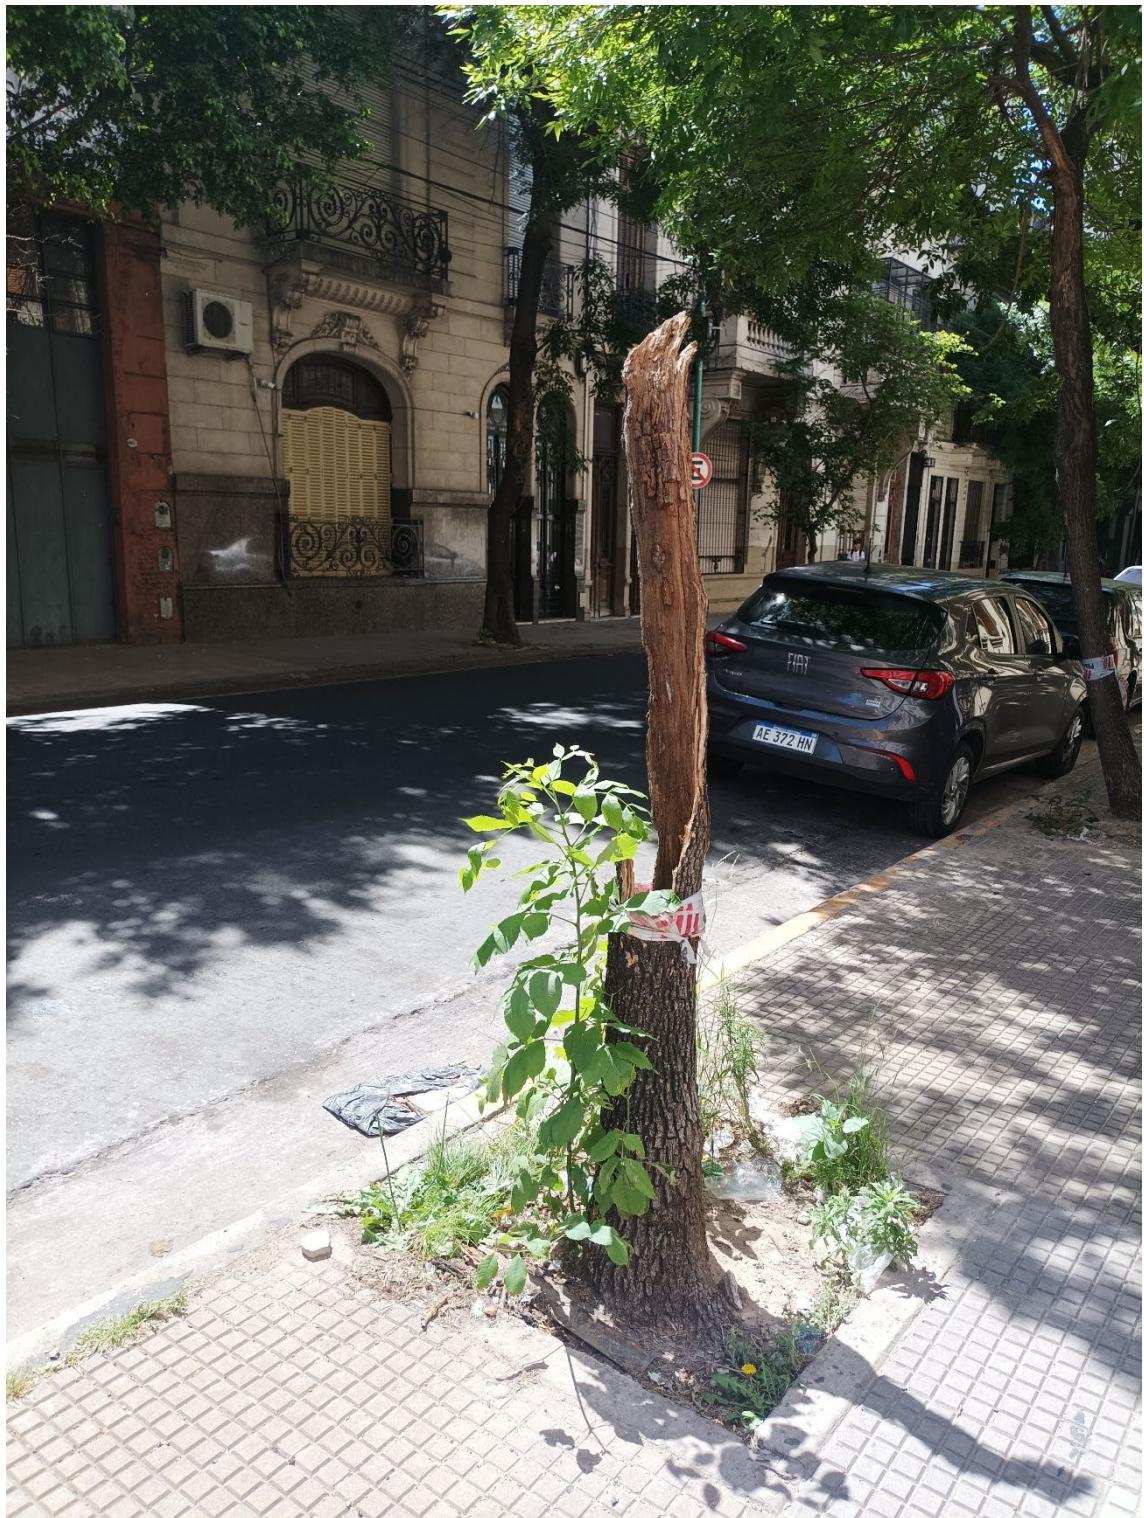
392

**UBICACIÓN DEL ÁRBOL** Especie botánica *Fraxinus pennsylvanica* (Fraxino americano)  
 Calle 24 de Noviembre N° 460 LA  Árbol Seco  Árbol Semi Seco

Altura aprox. (m) 2 DAP (cm) 20 Inclinación: SI  NO  Mayor a 40°  Menor a 40°  
 Hacia la calle  Hacia la propiedad  Hacia el largo de la vereda  
 Orientación de la inclinación  Descopado  Descopado y brotado  Copo desbalanceada

**OBSERVACIONES** *Riesgo por extracción de raíces. Se solicita llevar a cabo la extracción del tocon, tallando dicha toca un poco y planidad bajas.*

**C: EXTRACCIÓN**   
**D: TRASPLANTE**   
**E: TRASPLANTE**   
**F: CORTE DE RAÍCES**

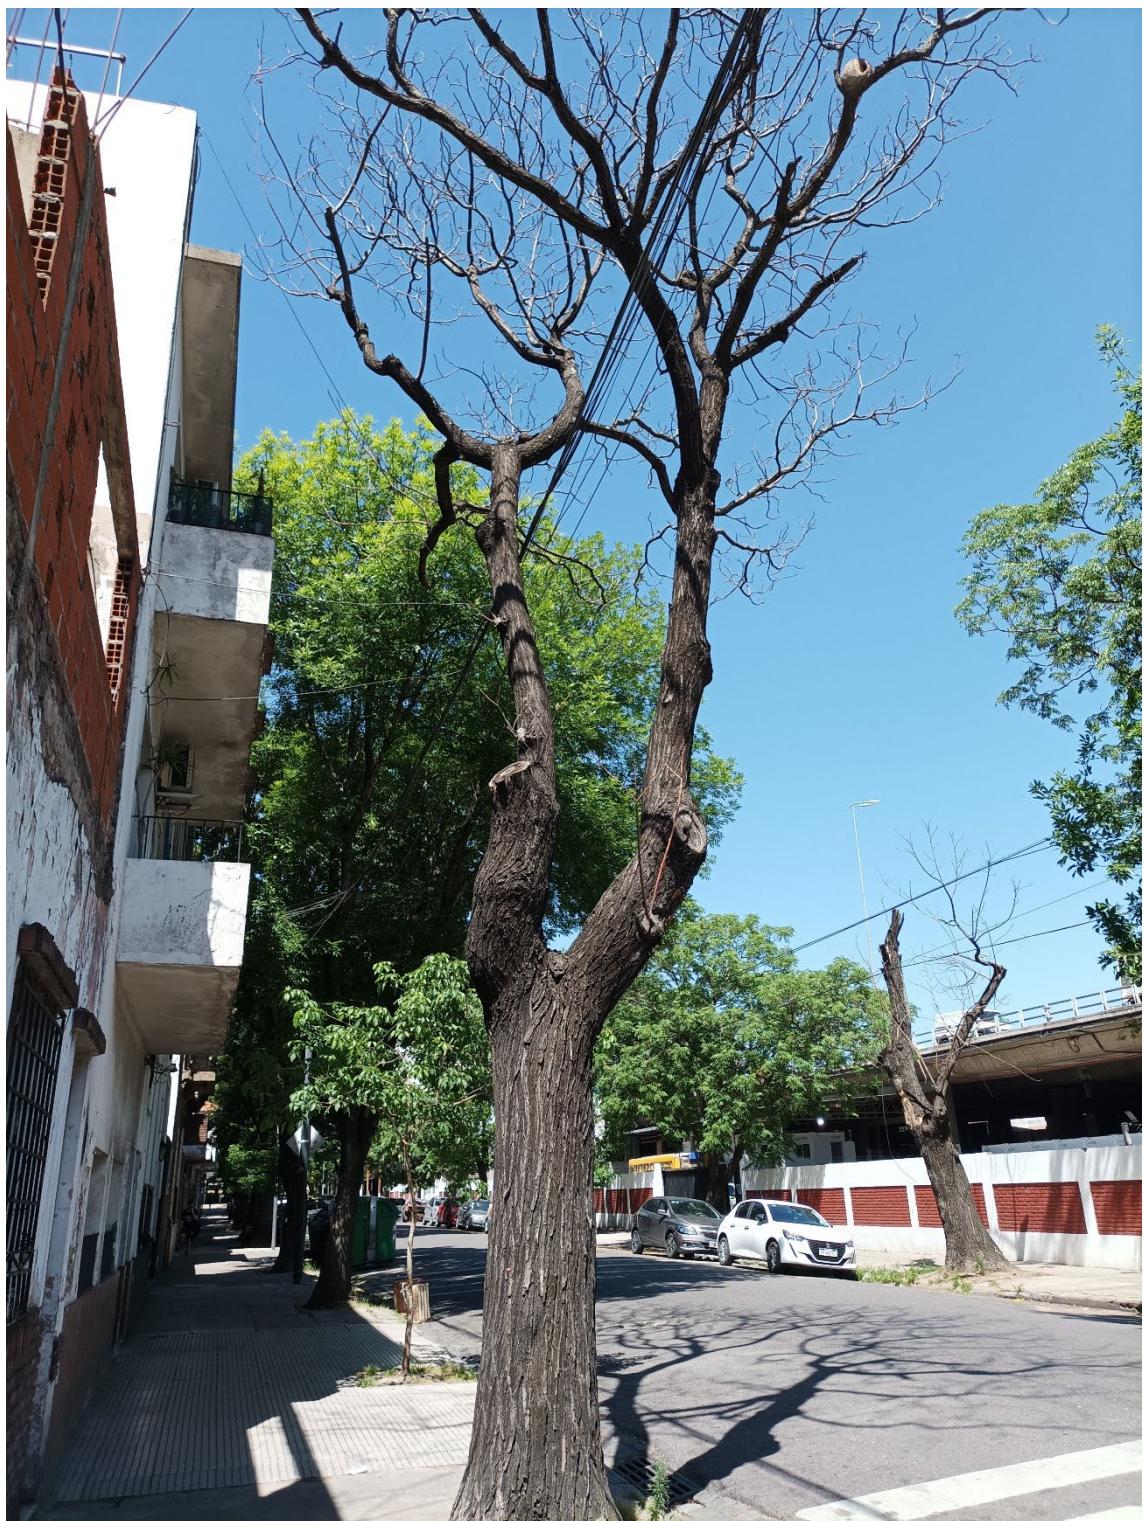
UBICACIÓN DEL ÁRBOL Especie botánica: *Millettia cordata* (Panamá)

Calle: *Cochabambina*

Nº 3291

Altura aprox. (m) 11 DAP (cm) 62 Inclinación: SI  NO  Mayor a 40°  Menor a 40°

**OBSERVACIONES:** *Rodamos, con extracción de raíces. Se solicita llenar a cada dicta tarca ya que el ejemplar se encuentra rico en gr. Sin embargo no posee fundido de crecimiento ya lo cual. Tanto el crecimiento como la floración son bajas.*

C: EXTRACCIÓN

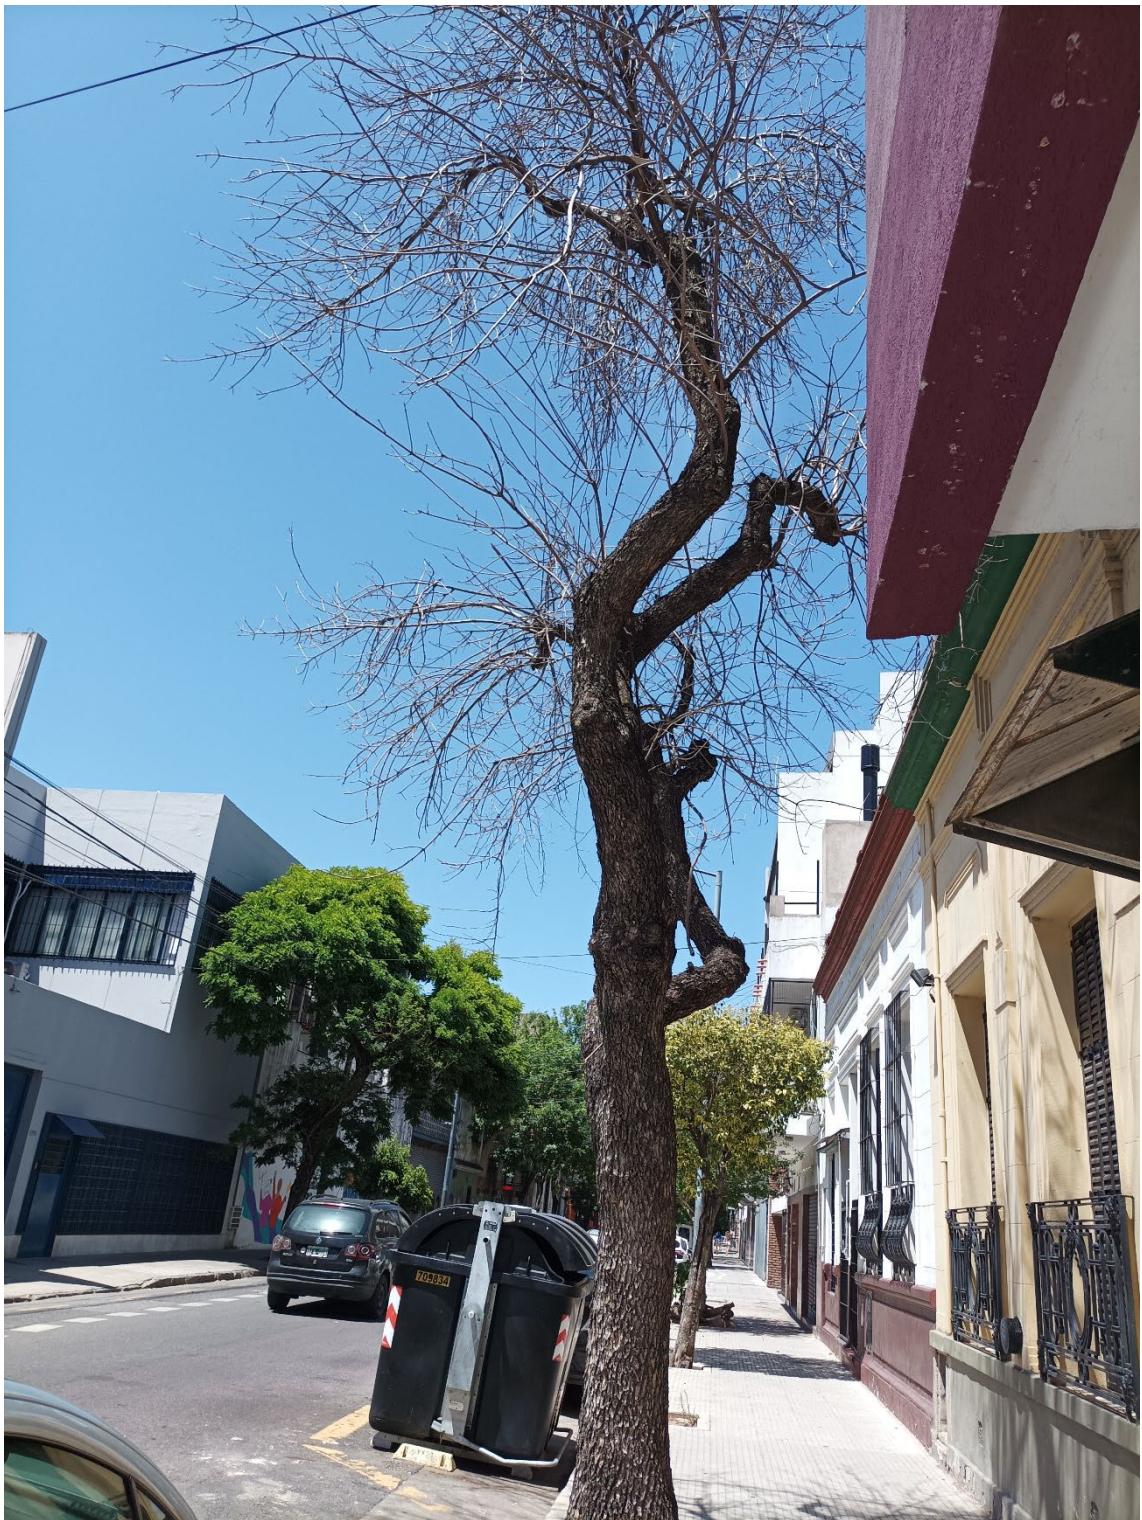
400

**UBICACIÓN DEL ÁRBOL** Especie botánica *Fazellina americana (Ficus americana)*  
 N° 2284  Árbol Seco  Árbol Semi Seco  
 Calle: *clara*

Altura aprox. (m) *9* DAP (cm) *38* Inclinación: SI  NO  Mayor a 40°  Menor a 40°  
 Hacia la calle  Hacia la propiedad  Hacia el largo de la vereda  
 Orientación de la inclinación  Descopado  Descopado y brotado  Copo desbalanceada

**OBSERVACIONES:** Piel amarilla en extensión de madera. Herma a cuatro días.  
 Tarea que se encuentra se encuentra seca en la parte condensas en rocas superficiales, por lo cual se determina que tanto el riesgo como la probabilidad van de media a alta.
