### Resolución Presidencia Junta Comuna

**Referencia:** Se convalidan extracciones de emergencia de ejemplares arbóreos

## PLANILLA DE INSPECCIÓN DE ÁRBOLES

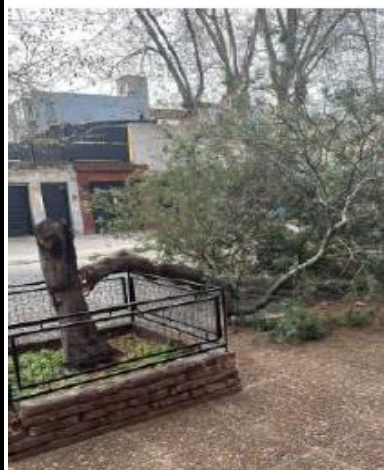
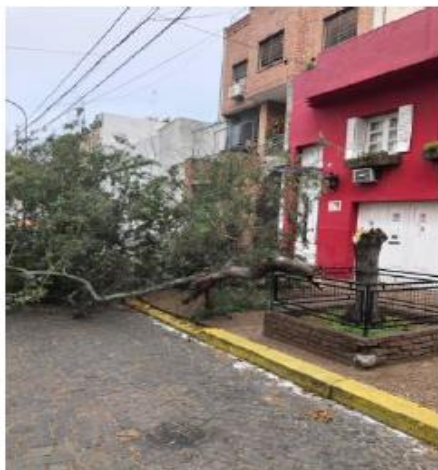
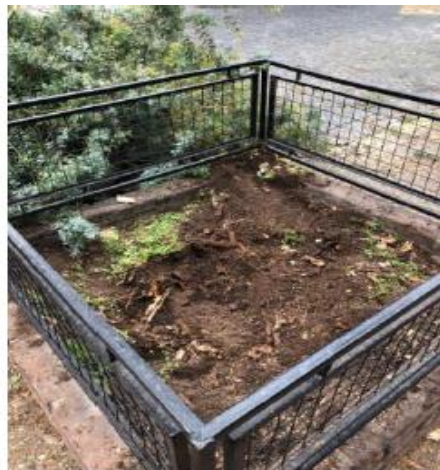
Ejemplar que se quebro longitudinalmente en la mitad del fuste, cayendo sobre la calle, obstaculizando la circulación. Se procede a su extracción de emergencia, recomendando posterior plantación de un ejemplar vital acorde al ancho de la vereda (4,4 m) y a las dimensiones de la plantera (1,6 m x 1,4 m).

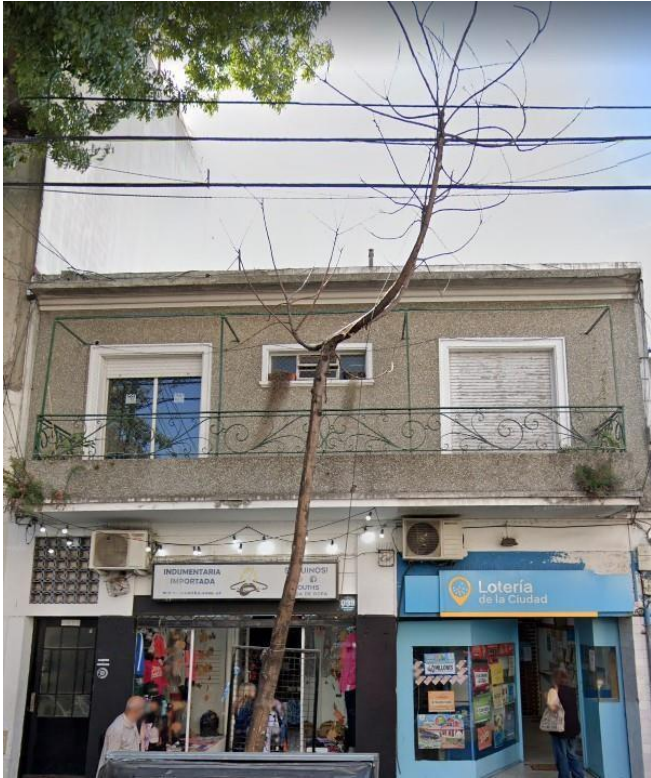
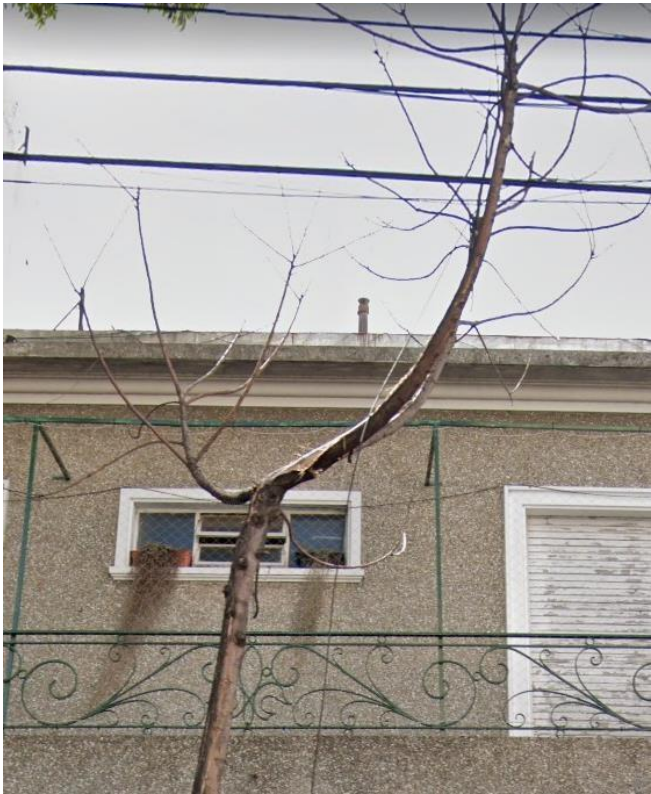
El ejemplar se encuentra parcialmente seco, presenta descortezamiento en el fuste y algunas de sus ramas además de algunas pequeñas ramas fisuradas y quebradas.

Se recomienda extraer el ejemplar y en su lugar plantar un ejemplar vital acorde al tamaño de la vereda y la plantera disponibles

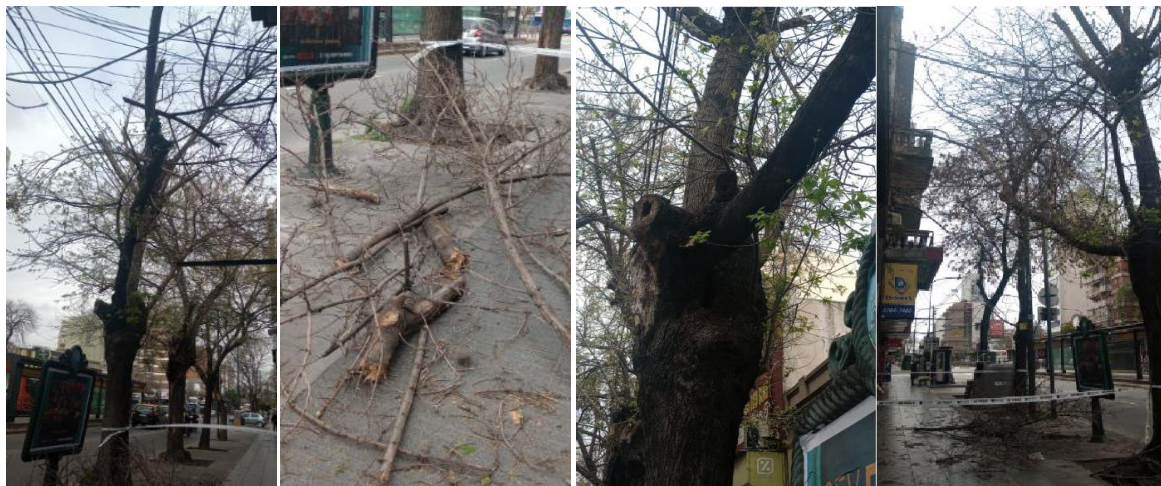
Se trata de un ejemplar en estado semiseco. Presenta un 90% de la parte aérea en estado seco. El día 19/9 se quebraron dos de sus ramas primarias. No tiene posibilidad de reestructurarse de manera segura, ya que presenta cavidades y tejido en pudrición en fuste alto, donde se insertan justamente las ramas. Se recomienda realizar su extracción en carácter de emergencia. Reponer por nuevo ejemplar vital acorde al ancho de la vereda y a su entorno.

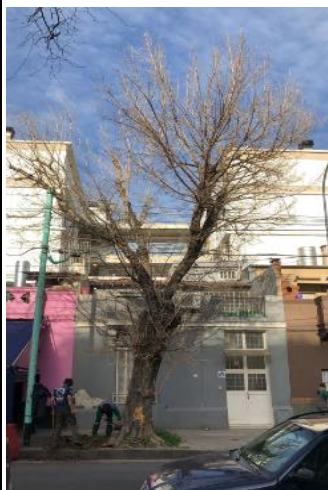
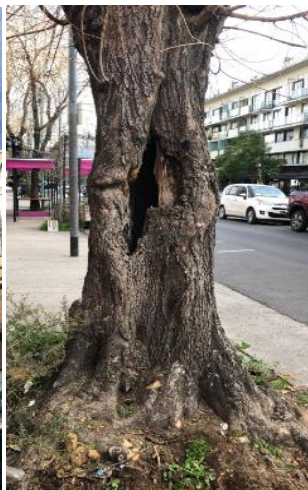
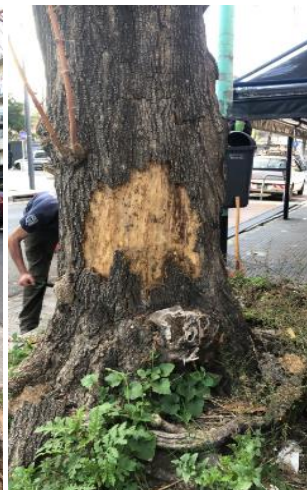
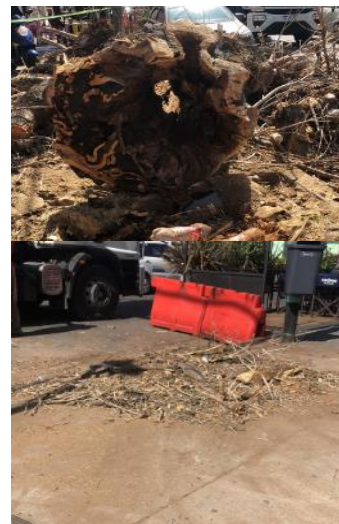
Ejemplar completamente seco. Presenta una gran cavidad longitudinal en la parte media del fuste, permitiendo ver que el mismo se encuentra hueco por dentro. También presenta una cavidad de menor tamaño en la base del fuste. Presenta descortezamiento en el fuste, ramas principales y secundarias, dejando ver grietas longitudinales en la madera que se encuentra debajo, lo cual es sintoma de que la misma está muerta. También presenta sus ramas primarias y secundarias fisuradas y quebradas. Se procede a extraerlo, quedando una plantera disponible de 2m x 2m. Se recomienda la plantación de un ejemplar vital acorde al ancho de vereda (4,4 m).

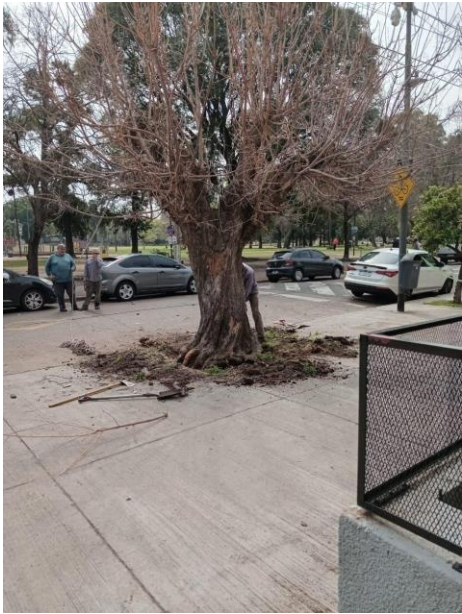
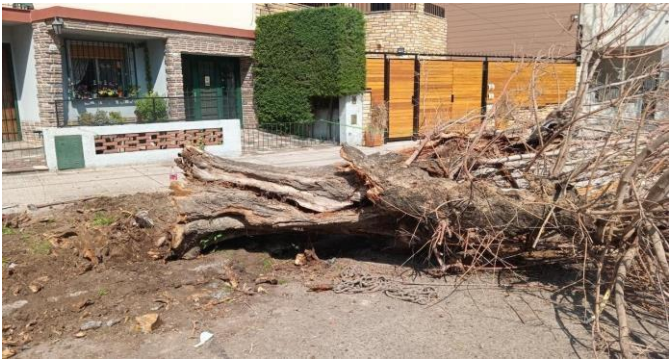
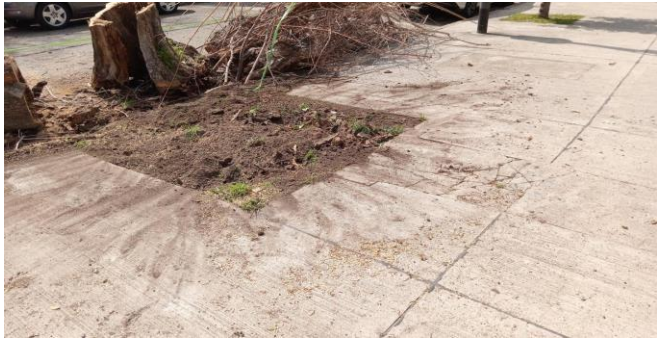
Ejemplar completamente seco. Presenta cavidades y pudrición a lo largo del fuste y de las ramas primarias. A su vez, el ejemplar sufre descortezamiento total, es decir el árbol esta muerto ya que no tiene sistema circulatorio. Ramas primarias están fisuradas y quebradas, presentando peligro de caída inminente. Sumado a esto el tronco tiene grietas longitudinales. Se recomienda su extracción con posterior plantación.

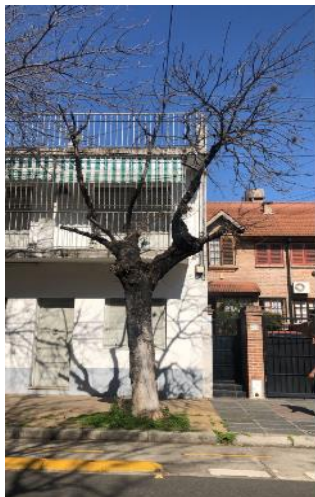
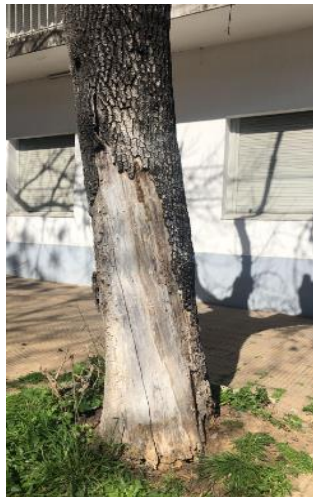
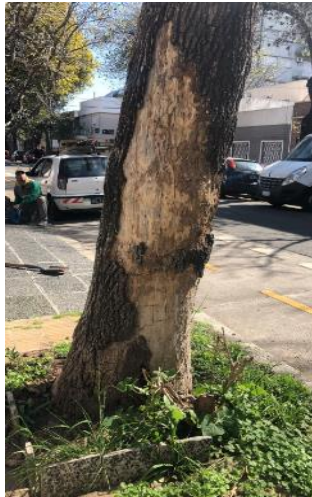
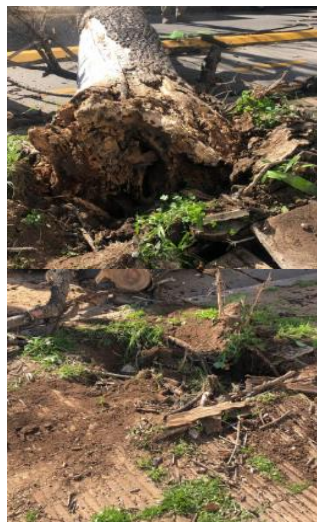
| Ejemplar completamente seco. Se encuentra podrido en la base, lo cual genera que se encuentre descalzado y se mueva. Presenta descortezamiento en el fuste, ramas principales y secundarias, dejando ver grietas longitudinales en la madera que se encuentra debajo, lo cual es sintoma de que la misma está muerta. También presenta sus ramas primarias y secundarias fisuradas y quebradas. Se procede a extraerlo, quedando una plantera disponible de 1,4m x 1,4m. Se recomienda la plantación de un ejemplar vital acorde al ancho de vereda (4,4 m). En la extracción se dañó 1m2 de vereda. | | | | | | | |

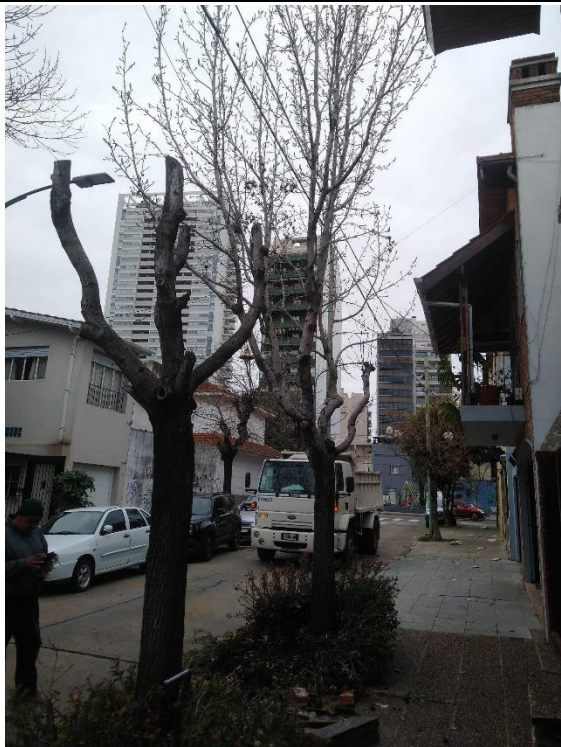
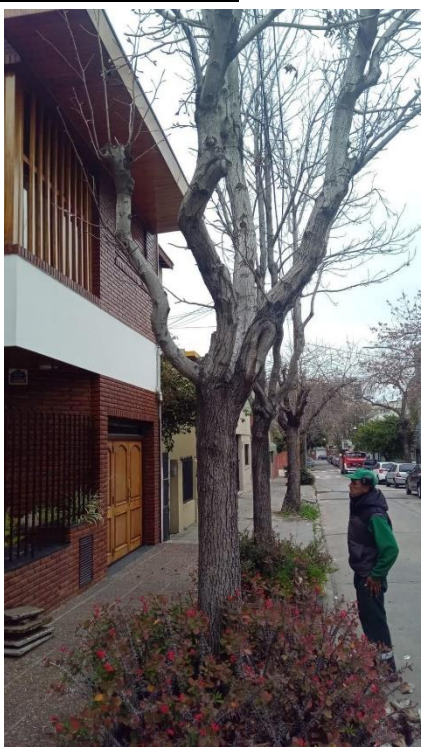
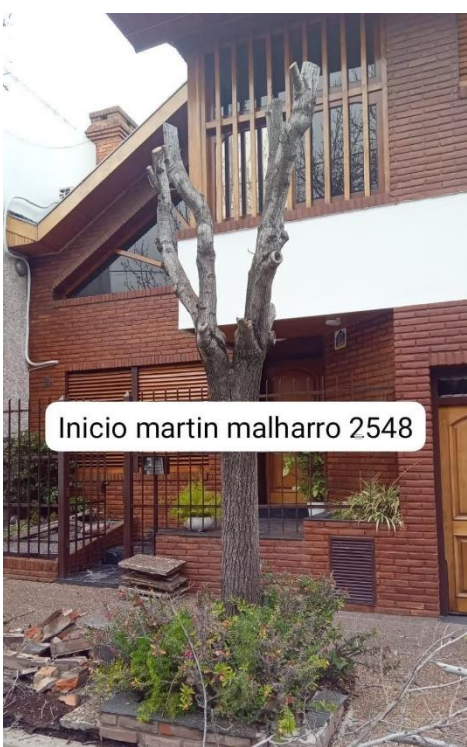
aceptables, aún así no teniendo opción en su recuperación. Sus fallas estructurales y mecánicas predisponen al fallo del mismo, siendo potencialmente de riesgo para personas y bienes. Por tales motivos descritos en estos párrafos y lo acotado en los ítems anteriores se realiza la extracción de emergencia.

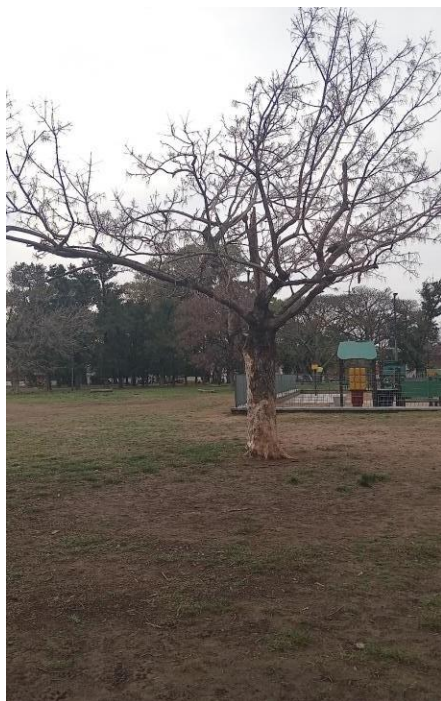
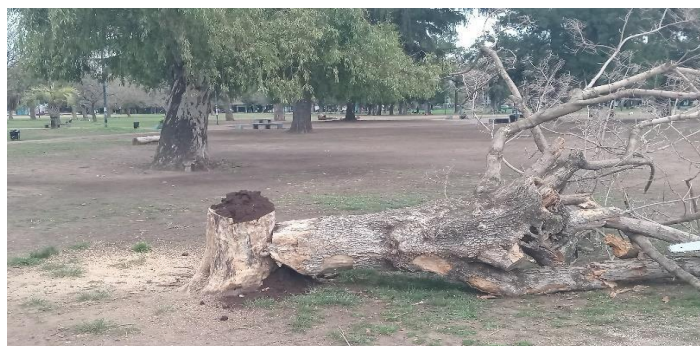
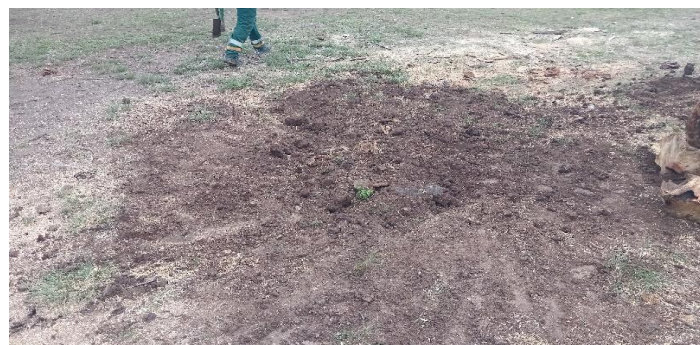
Ejemplar completamente seco. Presenta cavidades y pudrición a lo largo del fuste y de las ramas primarias. A su vez, el ejemplar sufre descortezamiento total, es decir el árbol esta muerto ya que no tiene sistema circulatorio. Ramas primarias están fisuradas y quebradas, presentando peligro de caída inminente. Sumado a esto el tronco tiene grietas longitudinales. Se recomienda su extracción con posterior plantación.

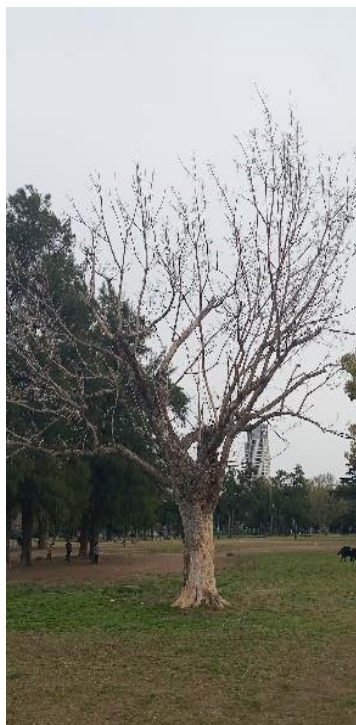
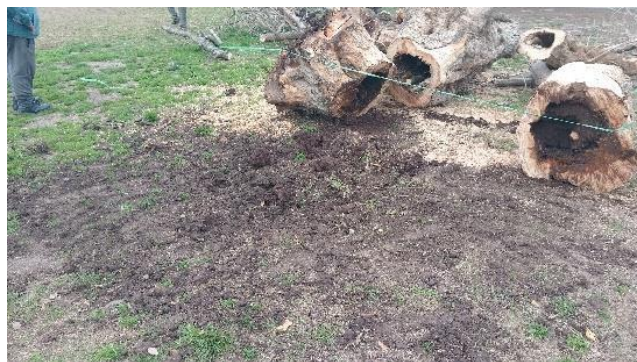
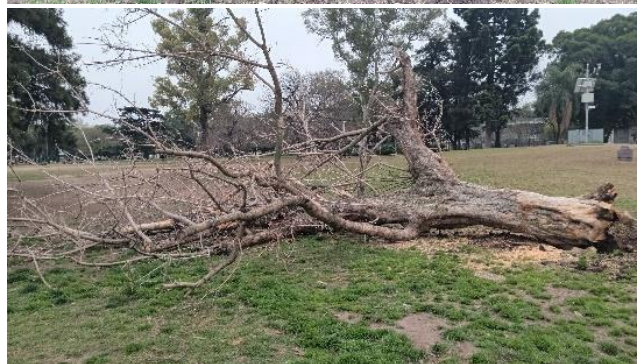
Ejemplar completamente seco. Presenta cavidades y pudrición a lo largo del fuste y de las ramas primarias. A su vez, el ejemplar sufre descortezamiento, síntoma de que la madera que se encuentra por debajo está muerta. Ramas primarias están fisuradas y quebradas, presentando peligro de caída inminente. Sumado a esto el tronco tiene grietas longitudinales. Se recomienda su extracción con posterior plantación.

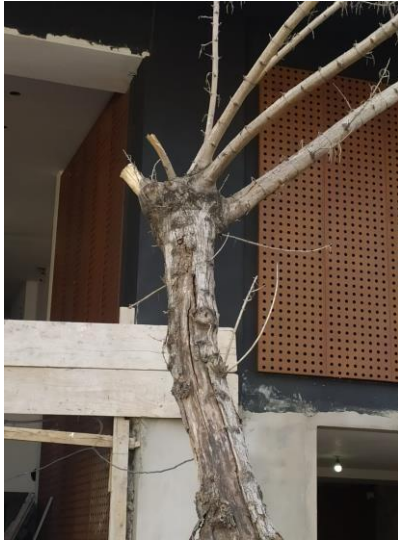
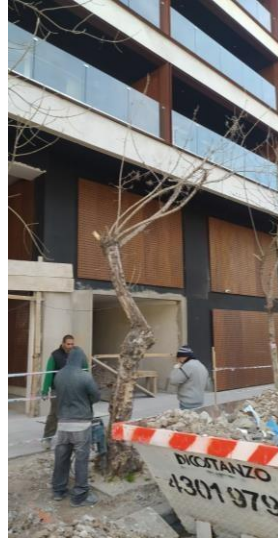
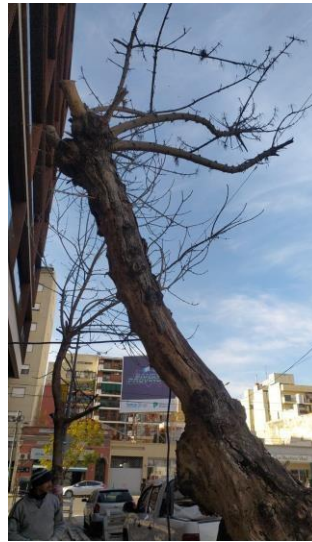
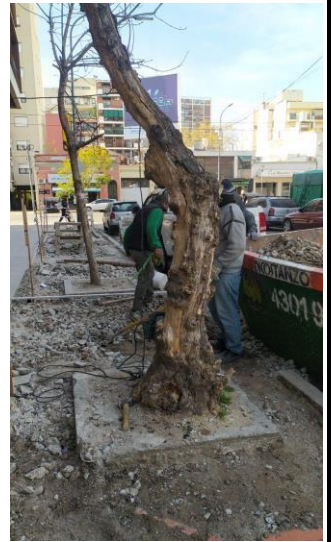
Ejemplar joven completamente seco. Sufrido descortezamiento, síntoma de que la madera que se encuentra por debajo está muerta. Ramas fisuradas y quebradas, presentando peligro de caída. Sumado a esto el tronco tiene grietas longitudinales. Se recomienda su extracción.

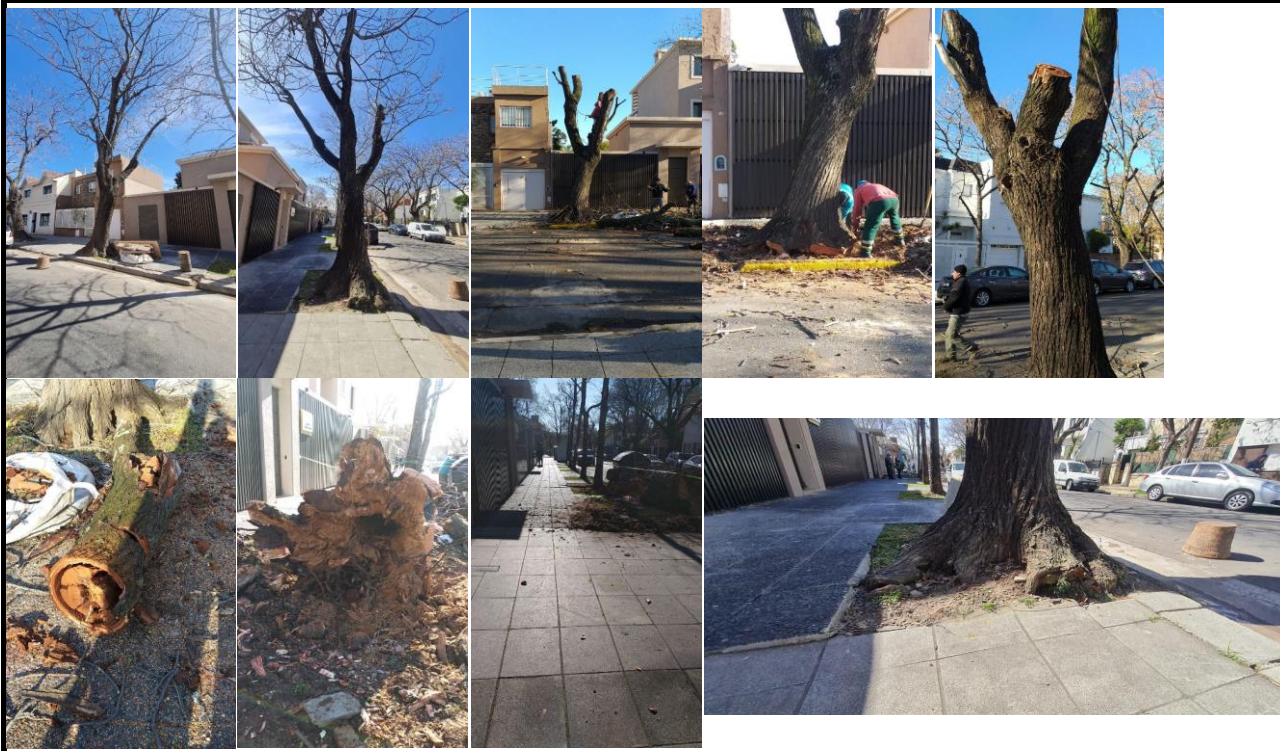
En el día de la fecha, se pudo constatar que el ejemplar, presenta defectos estructurales importantes. Se observa, una cavidad longitudinal afectando el fuste, raíces primarias con pudrición (por cortes para hacer la rampa de la cochera), regresión de copa (con 25 % de la copa seca) y una rama primaria cuyo espesor de madera remanente sana no cumple la relación mínima de seguridad (se ubica sobre la embajada). Posee, cavidades en la base de las ramas primarias. Como se contempla en la Ley N° 3263 de arbolado público urbano de Buenos Aires en su Art. 15, se recomienda extraer el ejemplar, para garantizar la seguridad de personas y/o bienes. En la misma Ley, se especifica las especies de árboles autorizados para el arbolado de alineación (Plan maestro de arbolado público de la ciudad de Buenos Aires). Siendo, esta especie (Melia azedarach (Paraíso)) no recomendada a tal fin. Por presentar, un mal comportamiento ante las pudriciones (producidas por la infección de hongos patógenos), que se inician en las "heridas" resultado de las intervenciones de poda. Se recomienda extraer, como emergencia y plantar un ejemplar vital (Fotinia (Photinia Fraseri), Ciruelo de Flor (Prunus Cerasífera F. Atropurpurea) o Crespón (Lagerstroemia indica)) acorde al tamaño de la plantera (2 m x 2,4 m) y la vereda disponible (4,2 m).

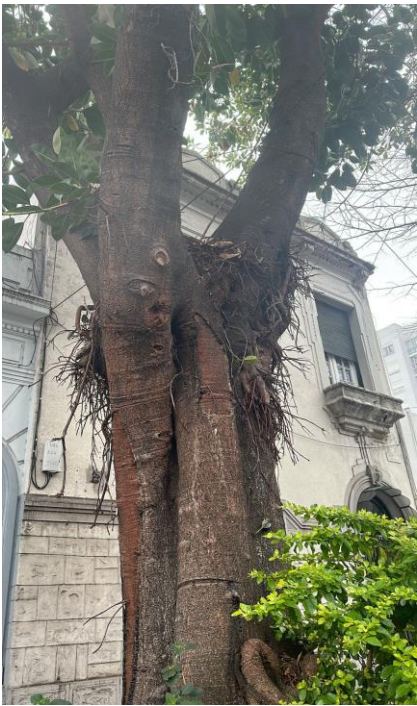
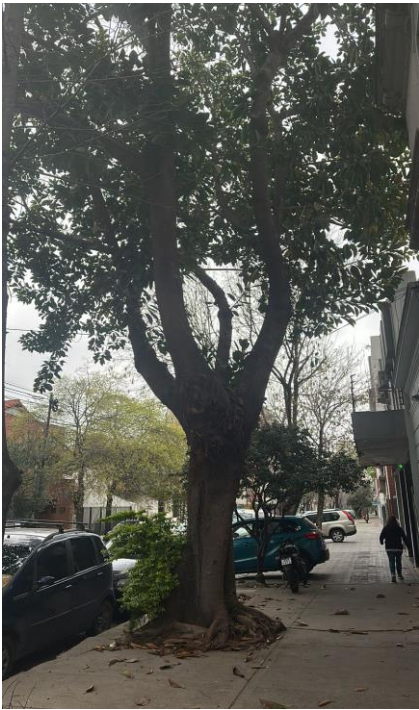
El ejemplar tiene un crecimiento desmedido de sus raíces las cuales ya se encuentran rompiendo los cimientos de la propiedad en un lugar muy alejado de la plantera, por lo que un corte de raíz no solucionaría la situación. Otra observación es que esta especie está prohibida en el arbolado público justamente por esta razón. Debido a esto y al daño estructural que está generando en la propiedad, corriendo riesgo los vecinos que la habitan, se recomienda la extracción del ejemplar.

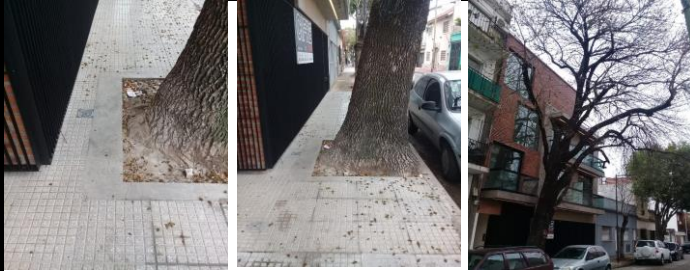
En el día de la fecha se pudo constatar que el ejemplar, si bien presenta algunas pequeñas ramas secas y cortes en ramas de mayores dimensiones realizados por terceros (denominados tocones), se encuentra en muy buenas condiciones fitosanitarias. No obstante, el tamaño de dicho ejemplar presenta graves inconvenientes para el arbolado urbano, encontrándose ubicado en una vereda demasiado angosta para su correcto crecimiento (1,8 m). El ancho de vereda recomendado para esta especie es de 2,4 a 3,6 m. Siendo en la práctica no recomendable para el límite inferior. El espacio de la vereda para transitar es menor a 50 cm, por lo que dificulta el tránsito para el peatón e imposibilita el mismo con una silla de ruedas o persona con movilidad reducida. Por lo expuesto anteriormente y pese a su buen estado sanitario general, se recomienda su extracción, con prioridad alta y reposición con un ejemplar vital de alguna de las siguientes especies Photinia Fraseri (Fotinia), Prunus Cerasifera F. Atropurpurea (Ciruelo de flor) o Lagerstroemia indica (Crespón) en una plantera de 0,8 x 0,8 m.

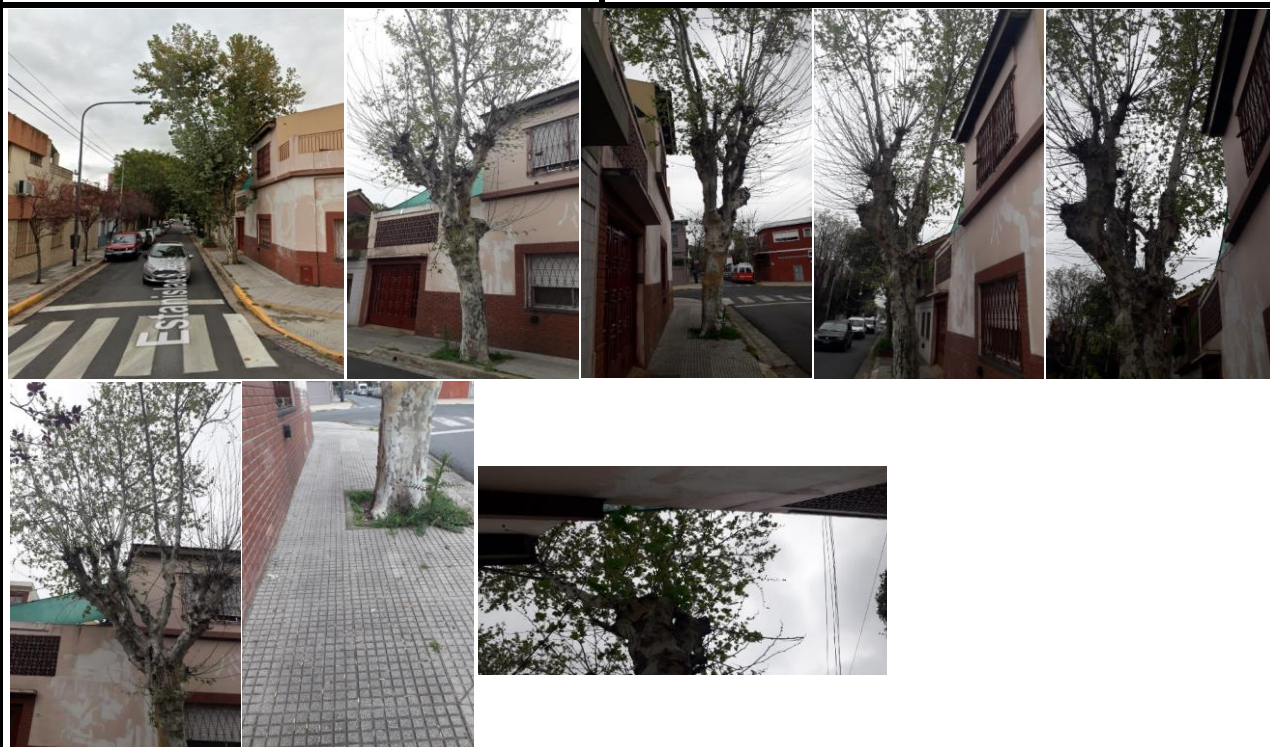
En el día de la fecha, se pudo constatar que el ejemplar se ubica en una vereda de un ancho menor (1,8 m) al recomendado para su correcto crecimiento (ancho recomendado 4 m - 7,40 m), sin ocasionar complicaciones con el mobiliario lindante. Tampoco, es posible realizar un corte de raíz profundo en el caso que se produjeran daños a la propiedad, ya que no hay una distancia mayor a 3 veces el DAP (diámetro a la altura del pecho 1,3 m). Esta distancia mínima, es vital para garantizar la estabilidad del ejemplar. El espacio de la vereda disponible para transitar es de 60 cm, por lo que es imposible transitar con una silla de ruedas, para personas con movilidad reducida (muletas) o camilla por el lugar. Como se contempla en la Ley N° 3263 de arbolado público urbano de Buenos Aires en su Art. 15, se recomienda extraer el ejemplar, para garantizar la seguridad de personas y/o bienes. Por lo expuesto, se recomienda su extracción con prioridad media y plantar un ejemplar vital (Fotinia (Photinia Fraseri), Ciruelo de Flor (Prunus Cerasifera F. Atropurpurea) o Crespón (Lagerstroemia indica)) acorde al tamaño de la plantera (1,2 m x 1,2 m) y la vereda disponible (1,8 m).
