**Resolución Presidencia Junta Comuna**

**Referencia:** RESOLUCION EXTRACCION ARBOREA.ACTAS 7166 A 7175. COMUNA9

**Planilla de Inspección de Árboles**

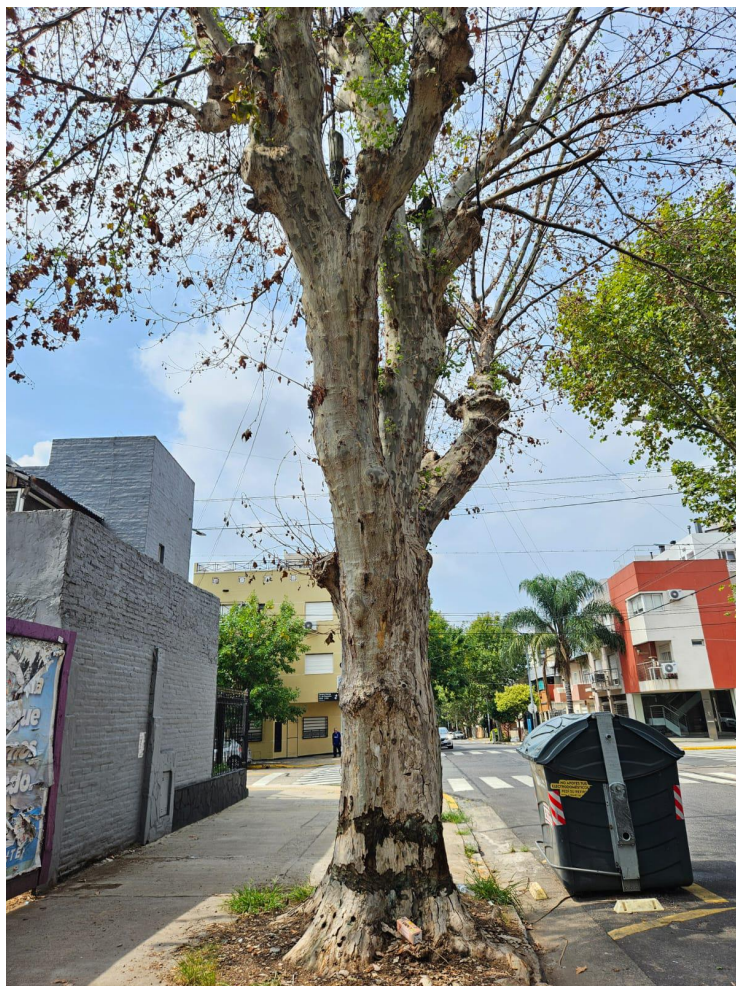
N° DE ACTA: 7166

Calle MIRALLA N° 884 ☐ Árbol Seco ☒ Árbol Semi Seco

**RAMAS** ☒ Tocones ☐ Excesivas / Cruzadas ☐ Con mal ángulo de inserción  
☐ Quebradas / Fisuradas ☒ Secas / Secas en las puntas ☐ Bajas  
☐ Codominancias ☐ Con cavidades / Tumores / Cancros ☐ Que invaden espacio aéreo

**HOJAS** ☐ De coloración anormal ☐ Defoliación Total ☐ Con signos de insectos ☐ Con manchas foliares  
☒ Defoliación Parcial Síntomas de enfermedades .....

EL EJEMPLAR PRESENTA EL FUSTE AMILLADO, PERFORACIONES EN LA ZONA PERTENECIENTE AL CUELLO DE LA RAÍZ Y GRIETOS LONGITUDINALES EN LA ZONA BASAL, MEDIA Y ALTA DEL FUSTE.

☐ Balanceo  
☒ C: EXTRACCIÓN  
☐ E: TRASPLANTE  
☐ D: TRATAMIENTO SANITARIO

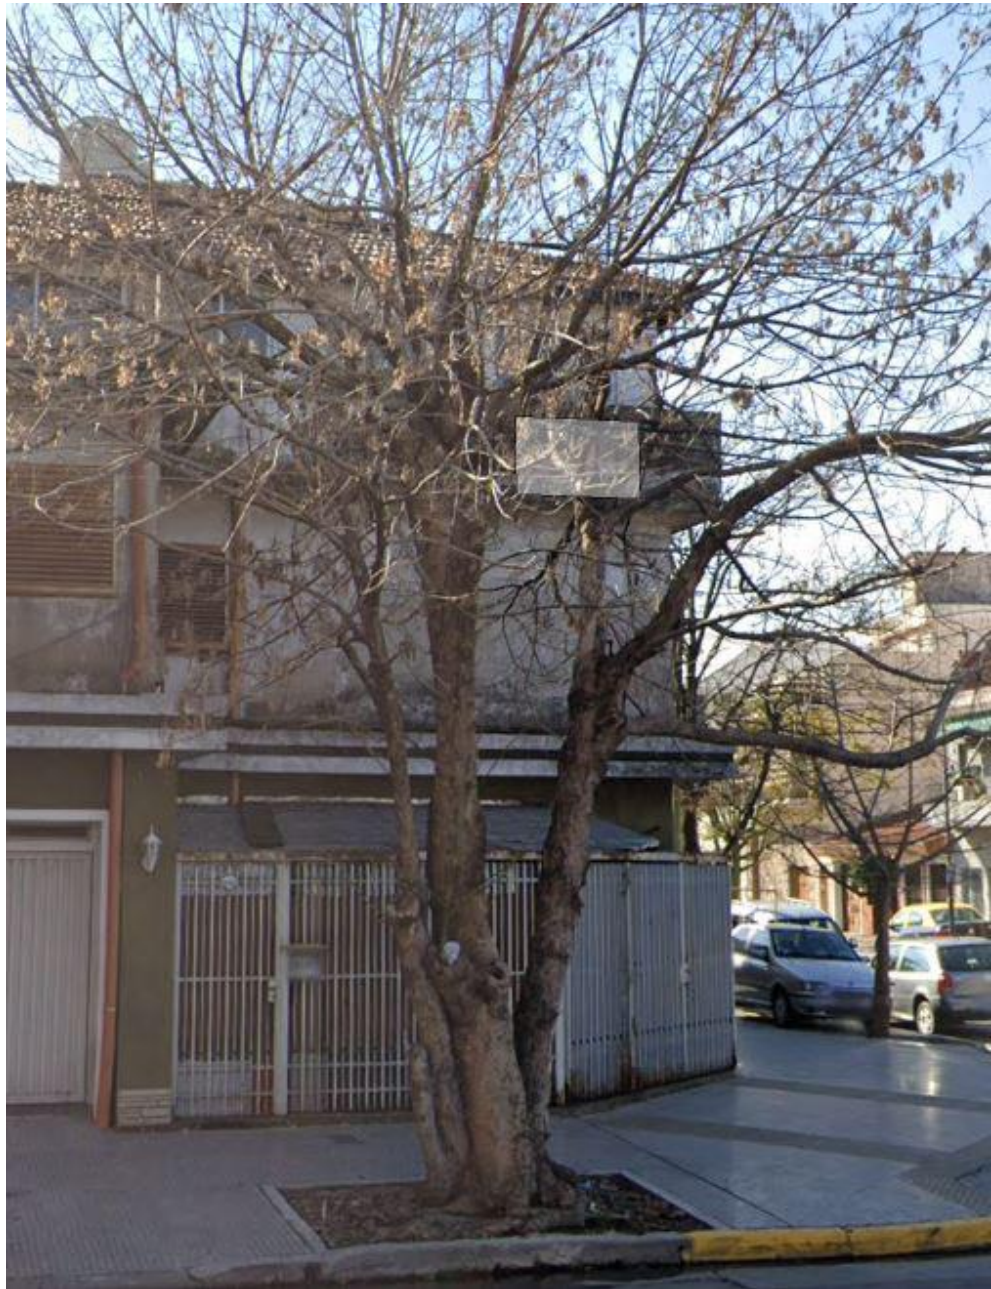
N° DE ACTA: 7167

Descomposición avanzada del tronco o de la/s cavidad/es, Defecto/s que afecte a más del 40% de la circunferencia del árbol, Grietas, Defecto/s que afecten a más del 40% de la circunferencia del árbol, Decaimiento generalizado

Oficio - Saco con brotes epidermicos, chupones. Grietas en fuste, codominate desde superficie, grietas en ramas. Desbalanceado

Tarea recomendada: Extracción

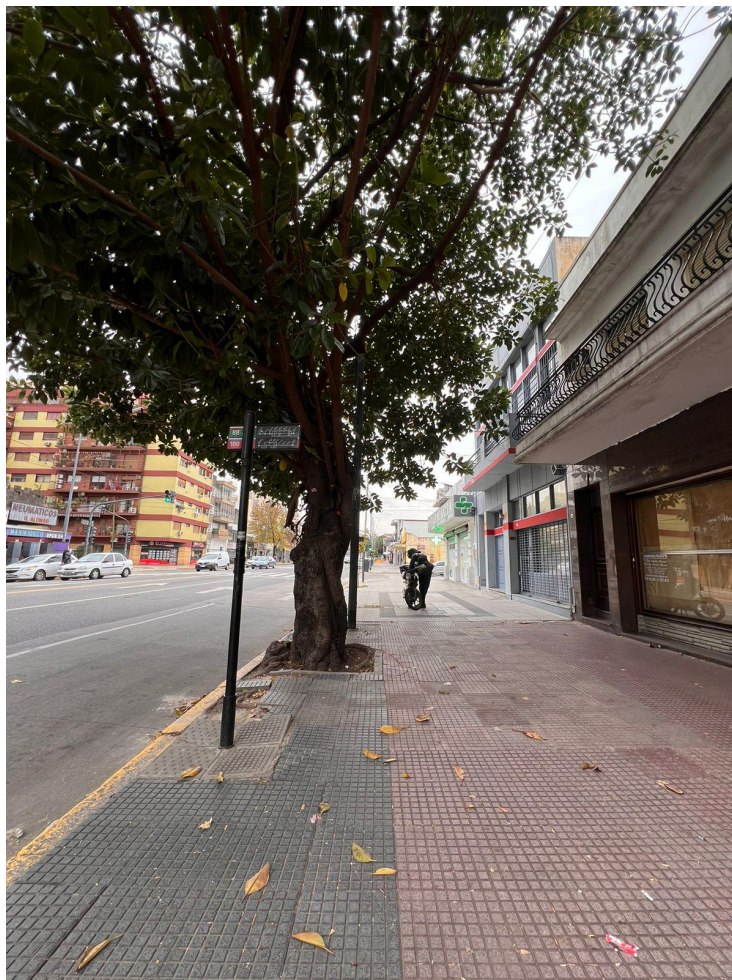
N° DE ACTA: 7168

Altura aprox. (m) 12 DAP (cm) 80 Inclínación: ☒ SI ☐ NO ☐ Mayor a 40° ☒ Menor a 40°  
Orientación de la inclinación ☒ Hacia la calle ☐ Hacia la propiedad ☐ Hacia el largo de la vereda  
☐ Descopado ☐ Descopado y brotado ☐ Copa desbalanceada

**RAIZ** ☒ Expuesta ☒ Levanta vereda m2 Provoca fisuras en el frente de la propiedad: ☐ SI ☐ NO

ESPECIE NO PERDIDA PARA ARBOLADO LINEAL, GENERA  
ROTURAS EN VEREDA SE RECOMIENDA SU EXTRACCIÓN,  
REPARACIÓN DE VEREDA Y PLANTAR NUEVO EJEMPLAR

- ☐ Balanceo  
☒ C EXTRACCIÓN  
☐ E: TRASPLANTE  
☐ D: TRATAMIENTO SANITARIO

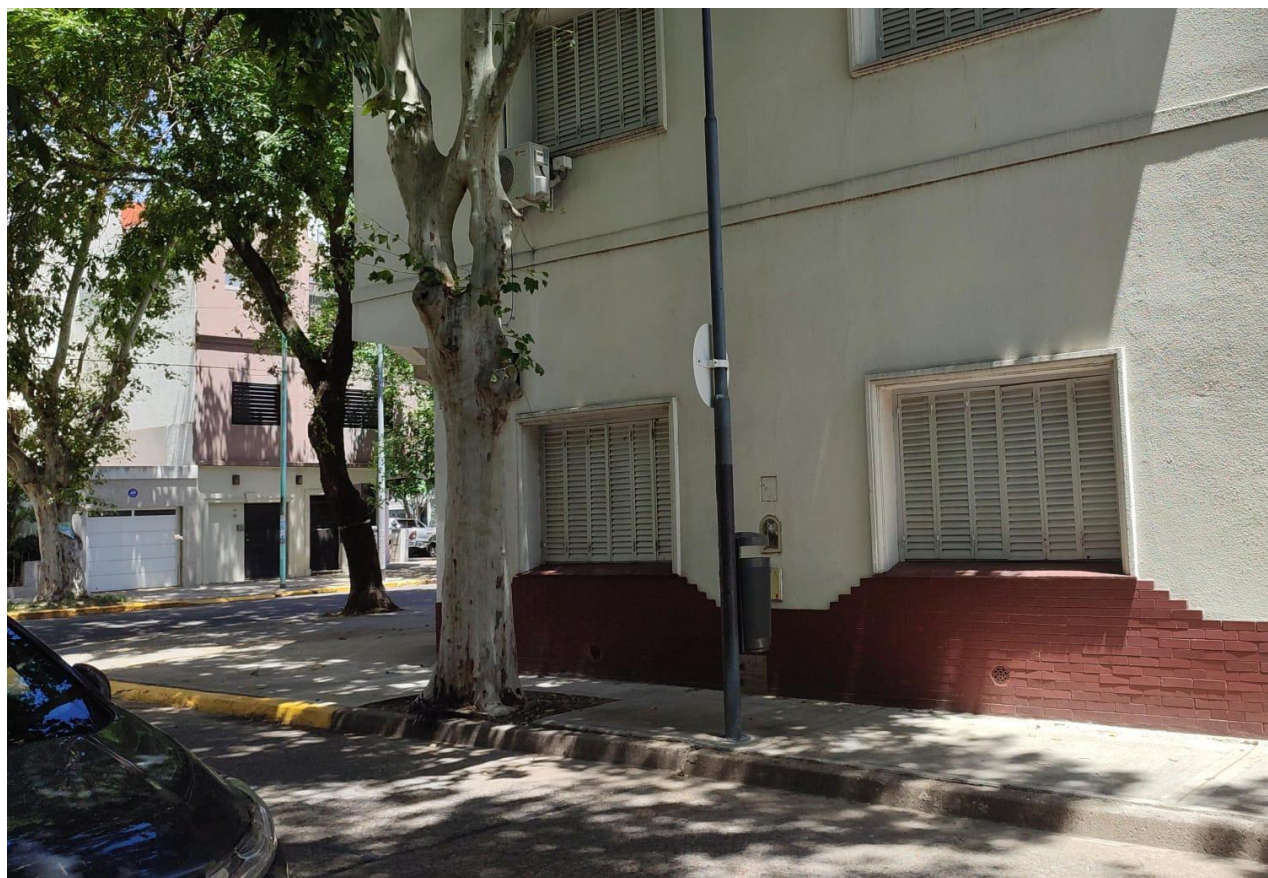
N° DE ACTA: 7169

Al momento de la inspección se observaron  
ramillas de árbol seco afectando a los vecinos de  
la propiedad con sus raíces.  
El mismo se encuentra sobre un orificio de 1,8 m.  
Debido a la imposibilidad de realizar un corte de raíz  
profundo sin afectar la futura estabilidad del árbol  
se le recomienda la extracción inmediata del árbol  
por ser

☒ C: EXTRACCIÓN

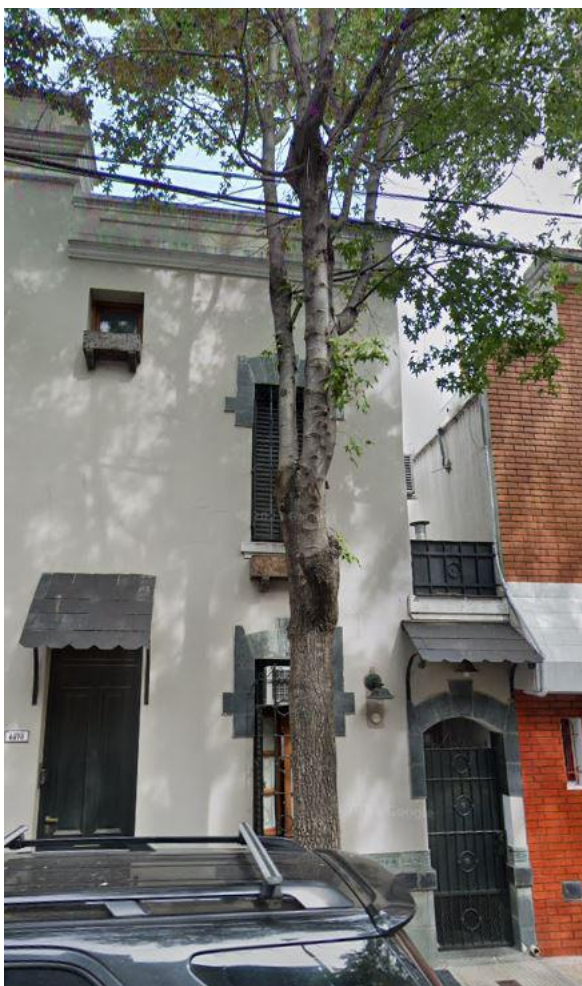
N° DE ACTA: 7170

Al momento de la inspección se observa un árbol afectado a la vereda, marcado con sus raíces. El mismo se encuentra sobre un parámetro de 1,8m. Se observan frutos, según norma presentada. Debido a un quiebre de raíz, se aconseja la eliminación ya que no es posible mantener un conector de raíz seguro, por la estabilidad futura del árbol. Al mismo tiempo se observa que las raíces están afectando posiblemente al cableado del gas.  
Alto 3m de alto en 6410 y norma presentada Bolson

☒ C: EXTRACCIÓN

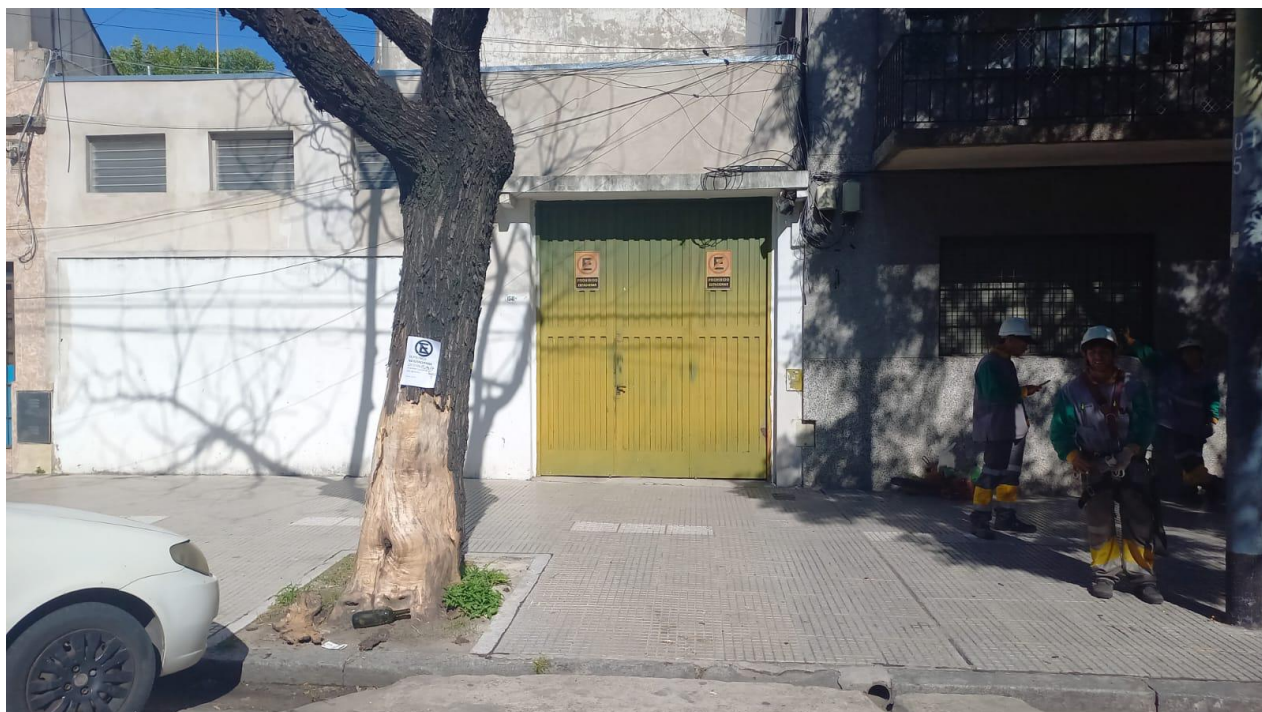
N° DE ACTA: 7171

| Árbol muerto en pie, sin otros defectos importantes | | | |
| oficio Descapado y mutilado. El arbol se encontraba en buen estado fisiológico, antes de ser intervenido ilegalmente | | | |

| Tarea recomendada: Extracción | | | |

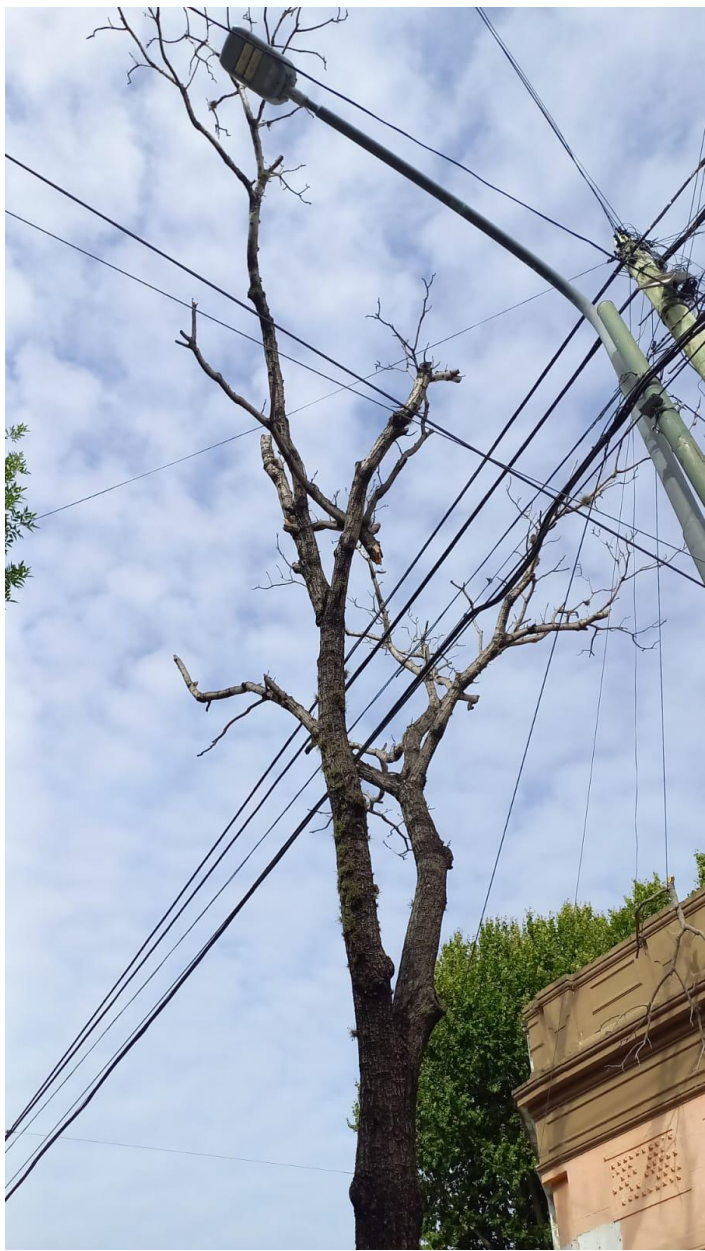
N° DE 7172

| Árbol muerto en pie, sin otros defectos importantes | | | | | |

| Tarea recomendada: Extracción | | | | | |

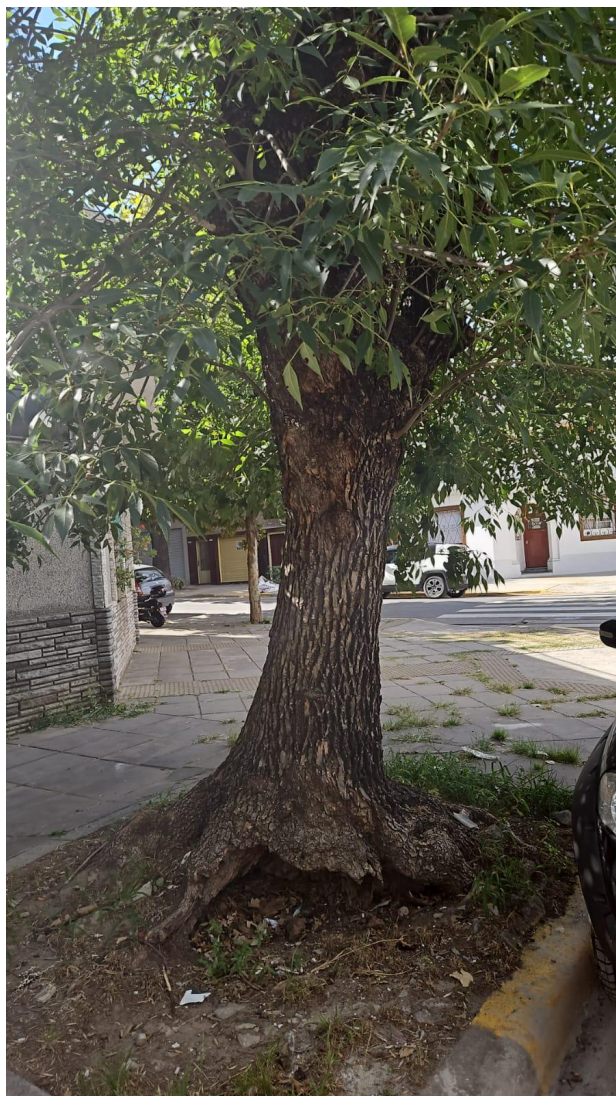
N° DE ACTA: 7174

ESTE EJEMPLAR REQUIERE EXTRACCIÓN YA QUE POSEE UNA GRAN CAVIDAD EN LA ZONA BASAL, LA CUAL GENERA RIESGO DE CAÍDA. SU EXTRACCIÓN YA FUE SOLICITADA POR LA INSPECTORA ELIANA FERNÁNDEZ EN JUNIO DE 2021 PERO NO SE REALIZÓ, Y AHORA EL VECINO HA VUELTO A SOLICITAR LA EXTRACCIÓN.

☒ C: EXTRACCIÓN

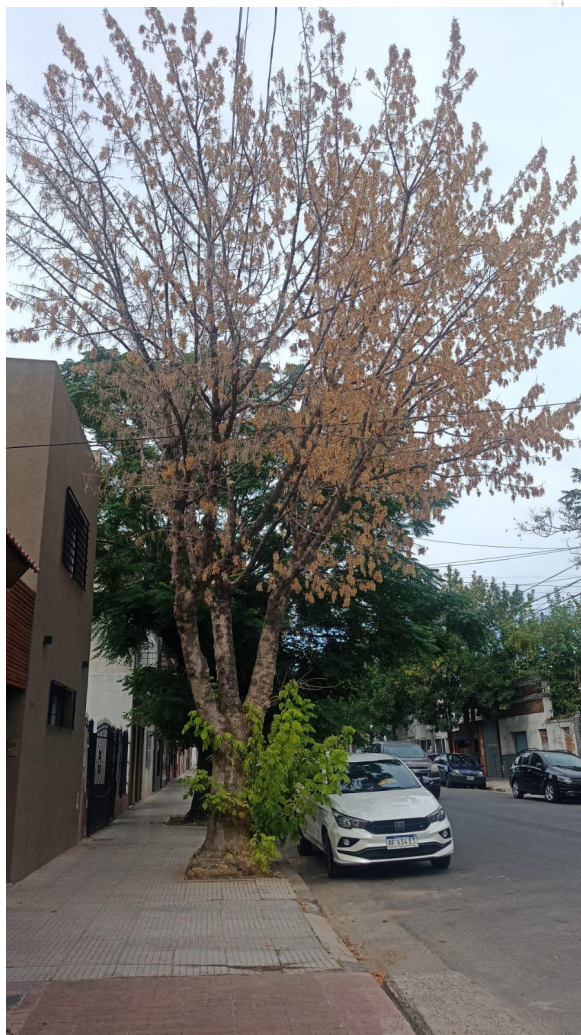
N° DE ACTA: 7175  
Informe N° \_\_\_\_\_

**RAMAS** ☐ Tocones ☒ Excesivas / Cruzadas ☒ Con mal ángulo de inserción  
☐ Quebradas / Fisuradas ☒ Secas / Secas en las puntas ☐ Bajas  
☒ Codominancias ☒ Con cavidades / Tumores / Cancros ☐ Que invaden espacio aéreo

**HOJAS** ☐ De coloración anormal ☒ Defoliación Total ☒ Con signos de insectos ☐ Con manchas foliares  
☐ Defoliación Parcial Síntomas de enfermedades

**OBSERVACIONES** urgente  
totalmente seco, con brecho bolado y grietas en la copa proxima  
conservar plautera 1,2m x 1,2m (4,8m)

**A: OBJETIVOS DE LA PODA** **B: TIPOS DE PODA** **F: CORTE DE RAÍCES**  
☐ Reducción Riesgo ☐ Formación ☐ Balanceo ☐ Superficial  
☐ Eliminar interferencias ☐ Limpieza ☒ C: EXTRACCIÓN ☐ Profunda  
☐ Adecuación al sitio ☐ Aclareo ☐ E: TRASPLANTE  
☐ Regulación de estructura ☐ Refaldado ☐ D: TRATAMIENTO SANITARIO  
☐ Terciado
