**Resolución Presidencia Junta Comuna**

**Número:** RS-2024-24091639-GCABA-COMUNA5

**Referencia:** Autorización de extracciones (EX-2024-03829476-GCABA-COMUNA 5)

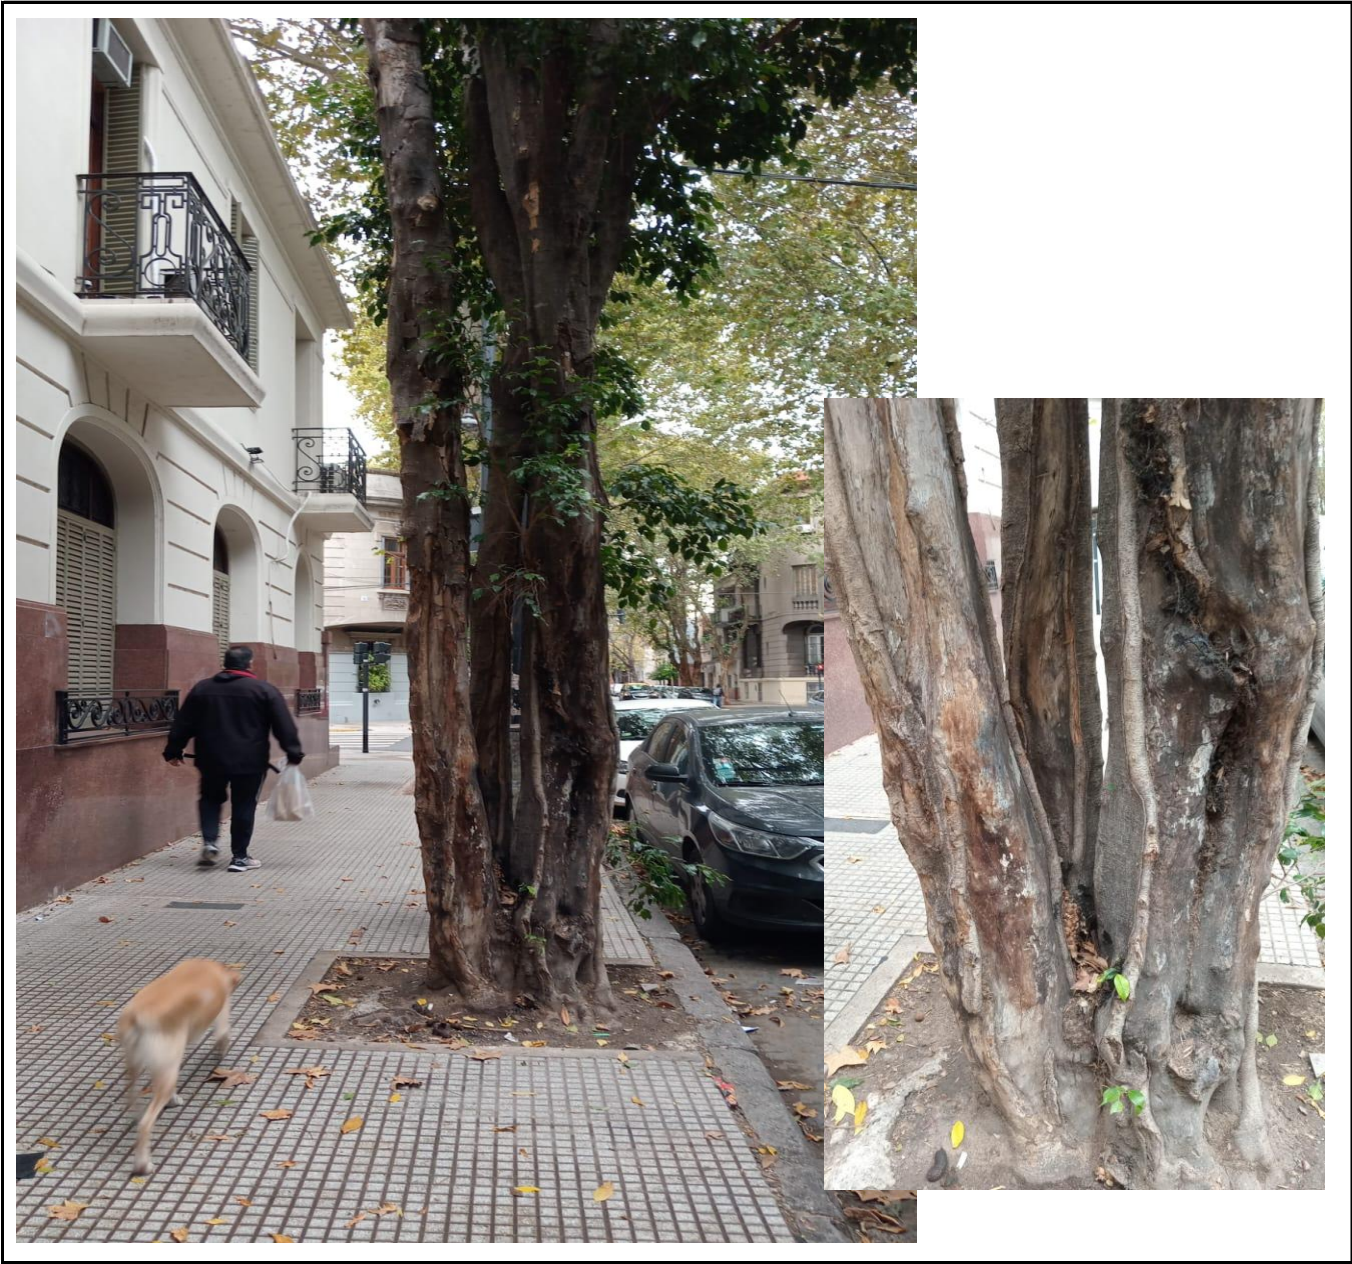
| ARBOL SEMISECO | X |

| | ESPESOR DE LA PARED REMANENTE (CM) | | | | 2 |

Ejemplar descopado, con poca pared remanente, duramen expuesto y con hongos. Reemplazar.

| EXTRACCION: | X |

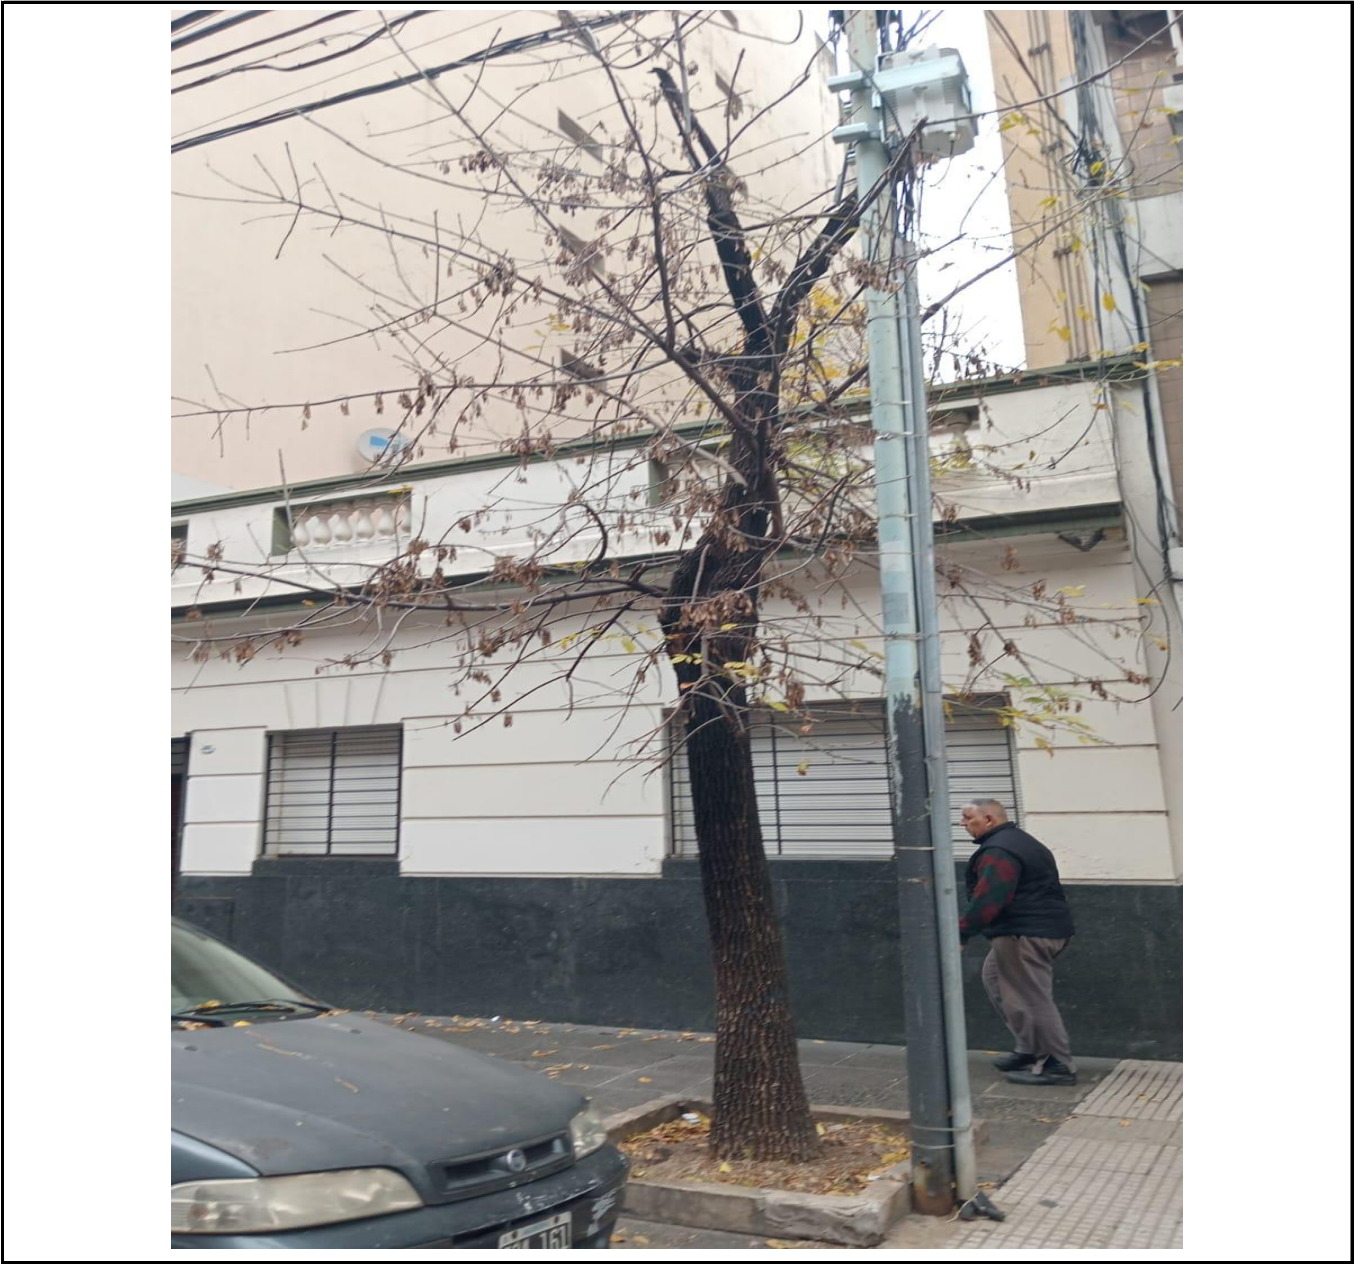
Ejemplar en mal estado fitosanitario, irrecuperable. Se le han caído ramas en varias ocasiones. Presenta fructificaciones fúngicas en ramas, se encuentra inestable.

| EXTRACCION: | X |

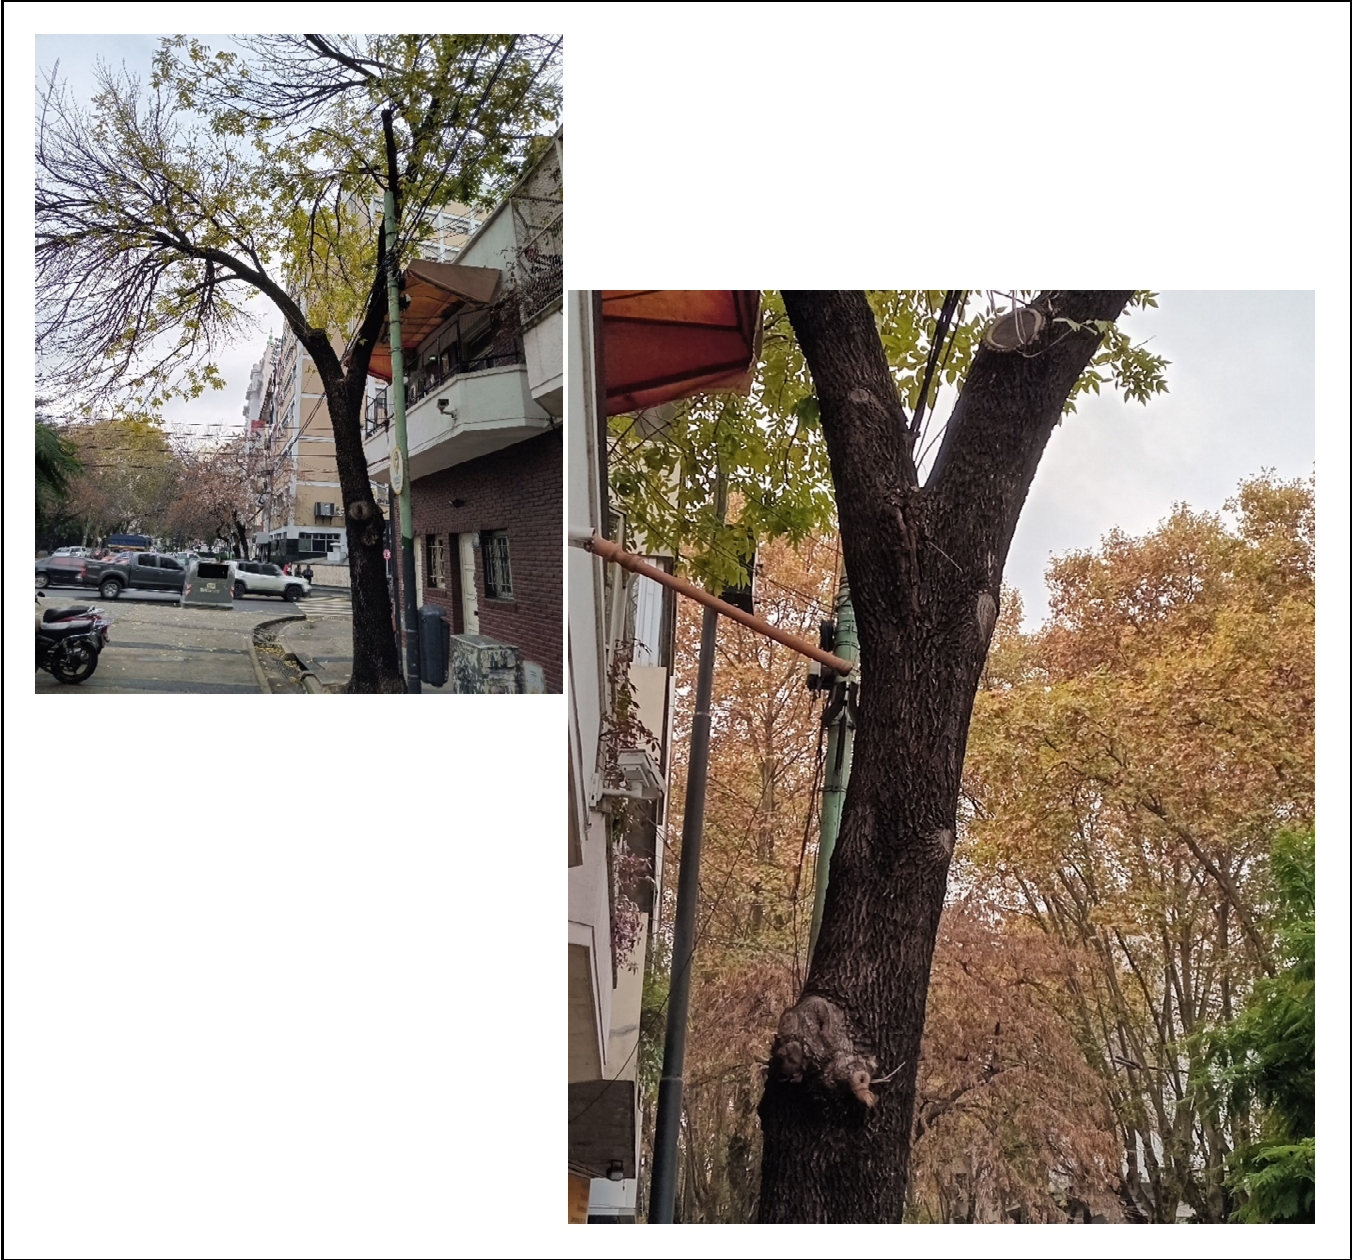
ARBOL FISIOLÓGICAMENTE SANO PERO QUE PRESENTA UNA GRIETA A LA ALTURA DE LA BIFURCACIÓN GENERANDO POSIBLE INESTABILIDAD EN LA COPA Y POSIBLE QUEBRADURA DE ALGUNOS DE SUS BRAZOS. ESTA SITUACIÓN COMPROMETE LA SEGURIDAD DE BIENES Y PERSONAS. POR ESTA RAZÓN SE SUGIERE LA EXTRACCIÓN YA QUE ANTE ESTE SITUACIÓN NO ES POSIBLE REALIZAR OTRAS INTERVENCIONES COMO PODAS REDUCTIVAS PARA SALVAR EL EJEMPLAR ARBOREO. SE SUGIERE EL USO DE HIDROELEVADORA PARA LLEVAR A CABO ESTA TAREA.

| EXTRACCION: | x |

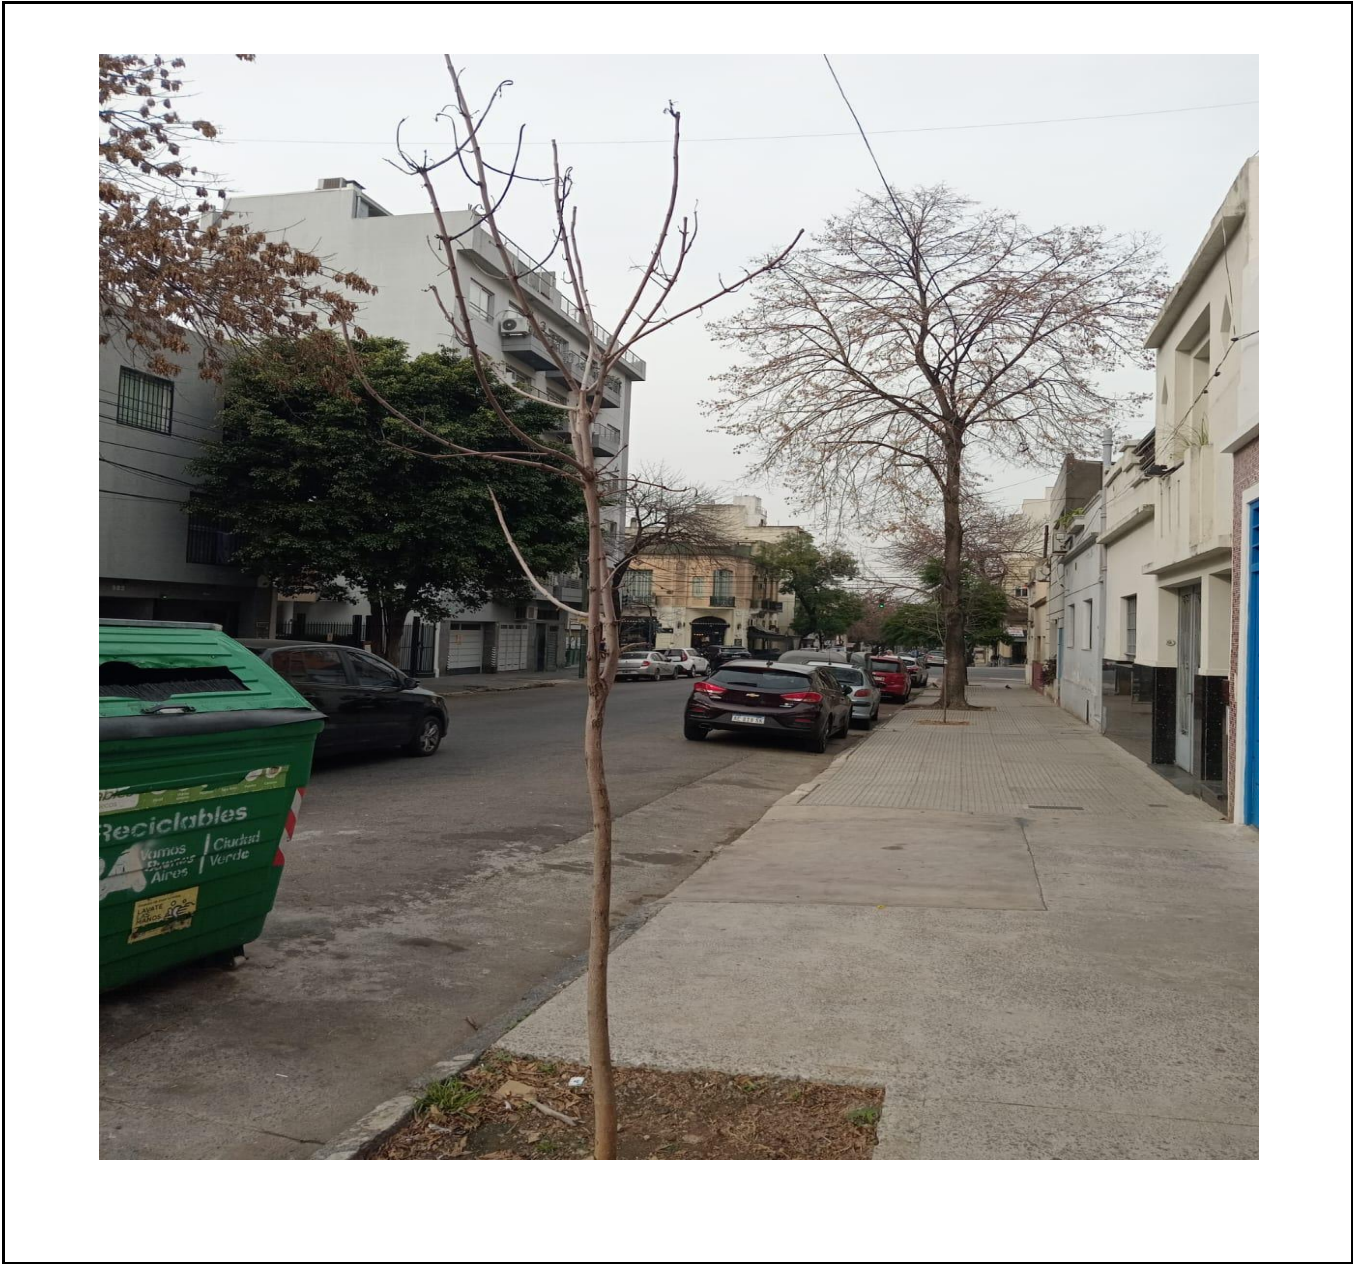
Ejemplar seco.

| EXTRACCION: | X |

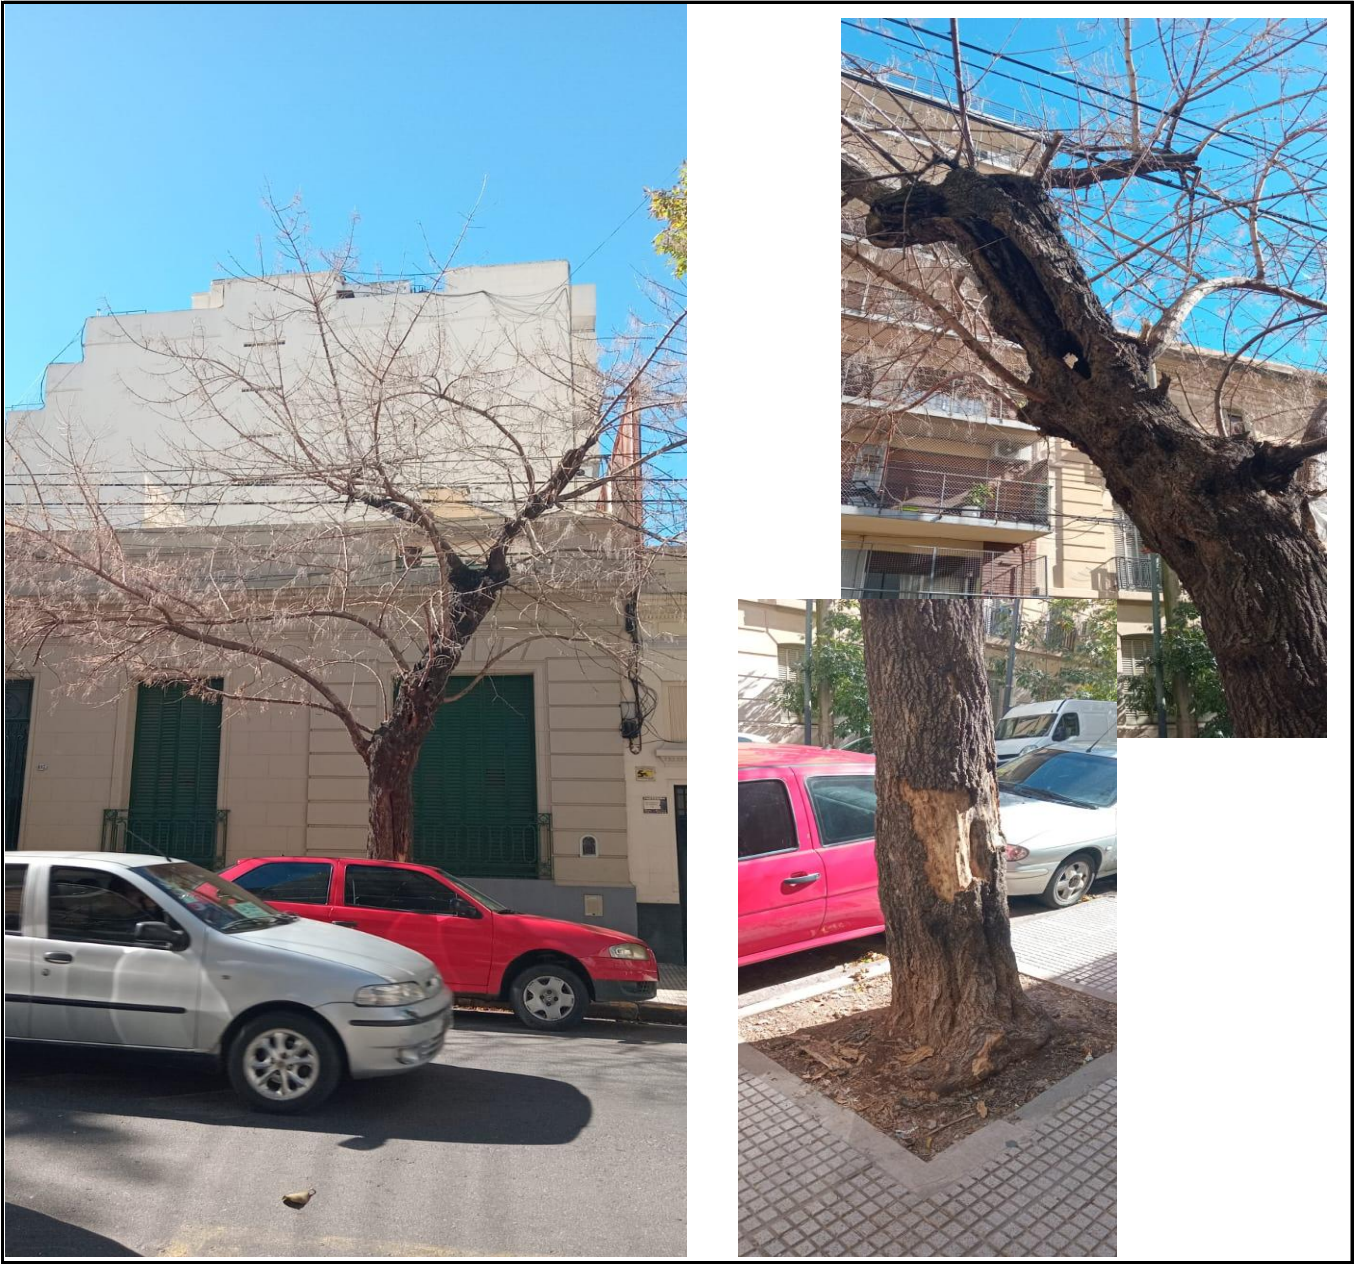
Hacer con grandes cavidades en ramas, atacado por escarabajo, media copa seca. Reemplazar.

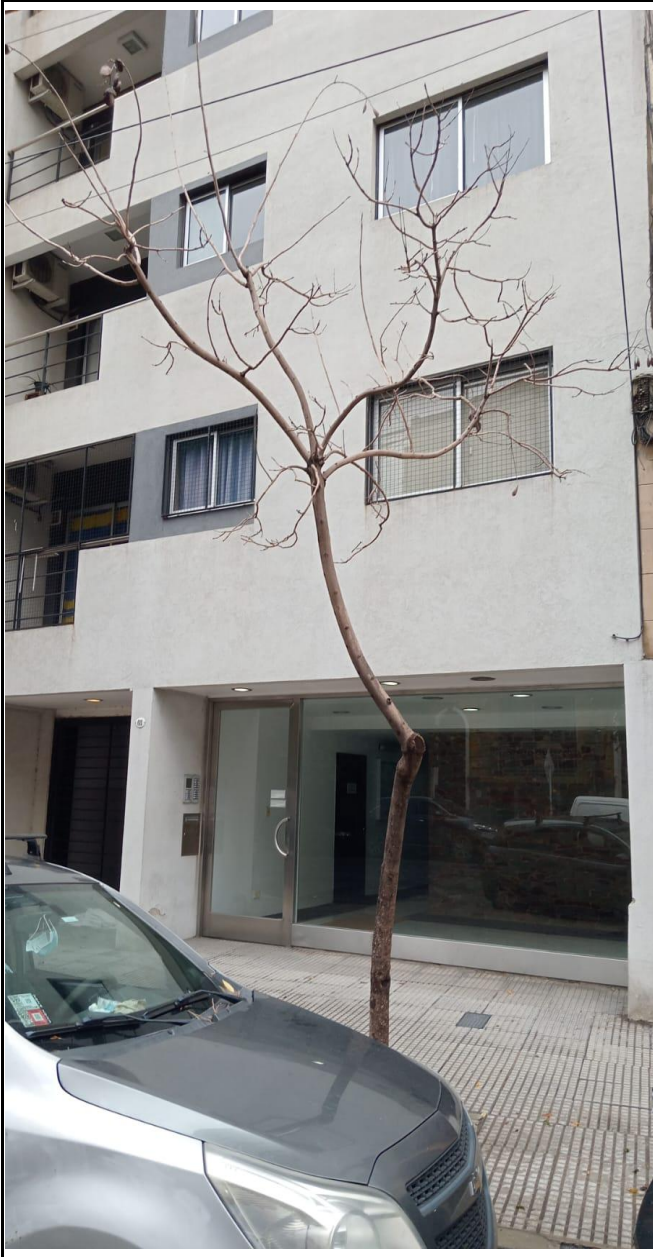
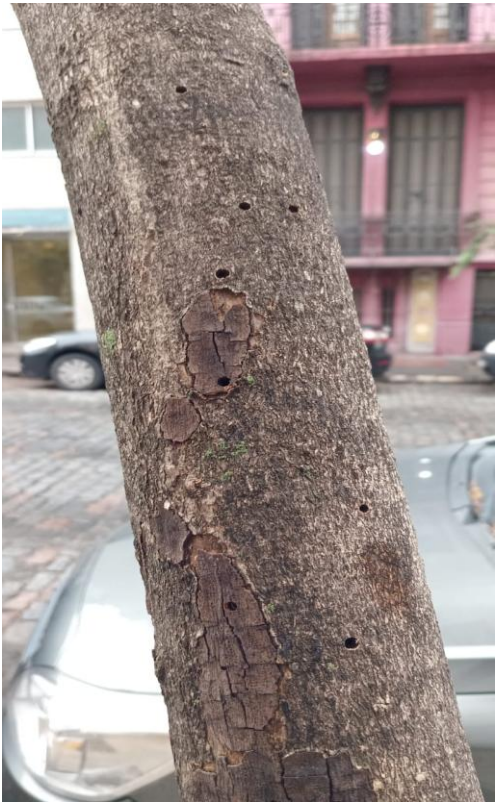
Arbolito seco. Reemplazar.

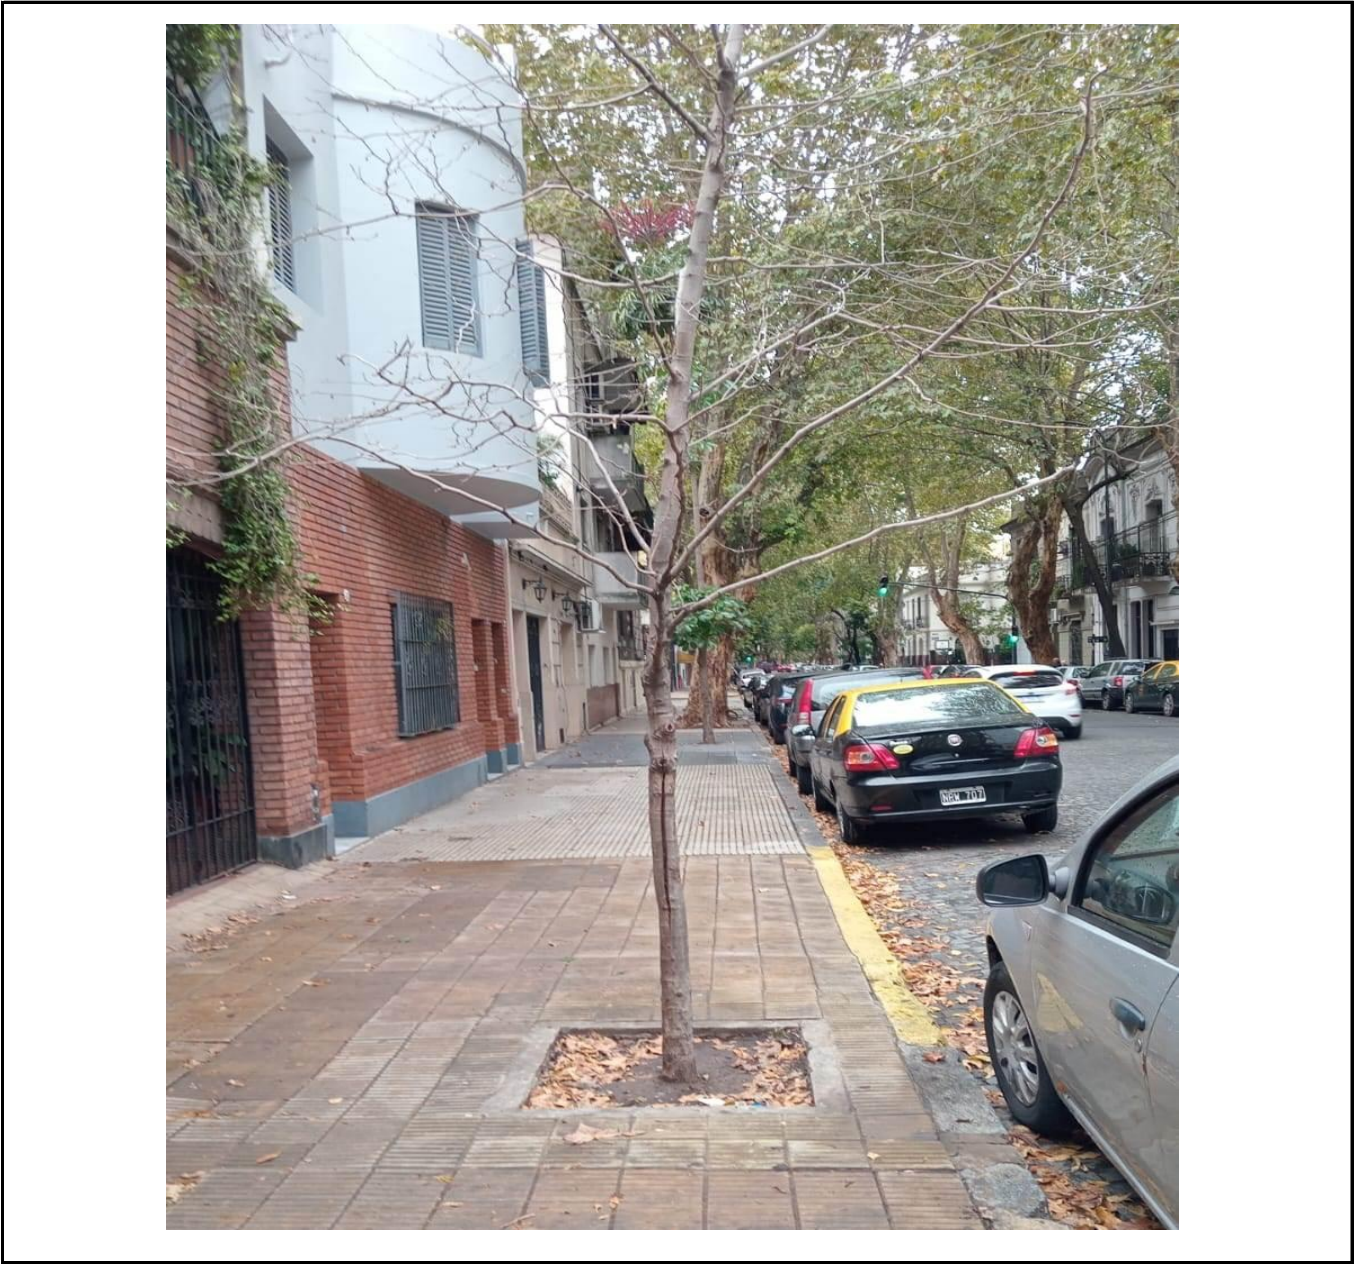
Arbolito seco. Grieta en fuste. Reemplazar.
