**Resolución Presidencia Junta Comuna**

**Referencia:** Autoriza extracción de diversos árboles - EX-2024-22327823- -GCABA-COMUNA12

## PLANILLA DE INSPECCIÓN DE ÁRBOLES

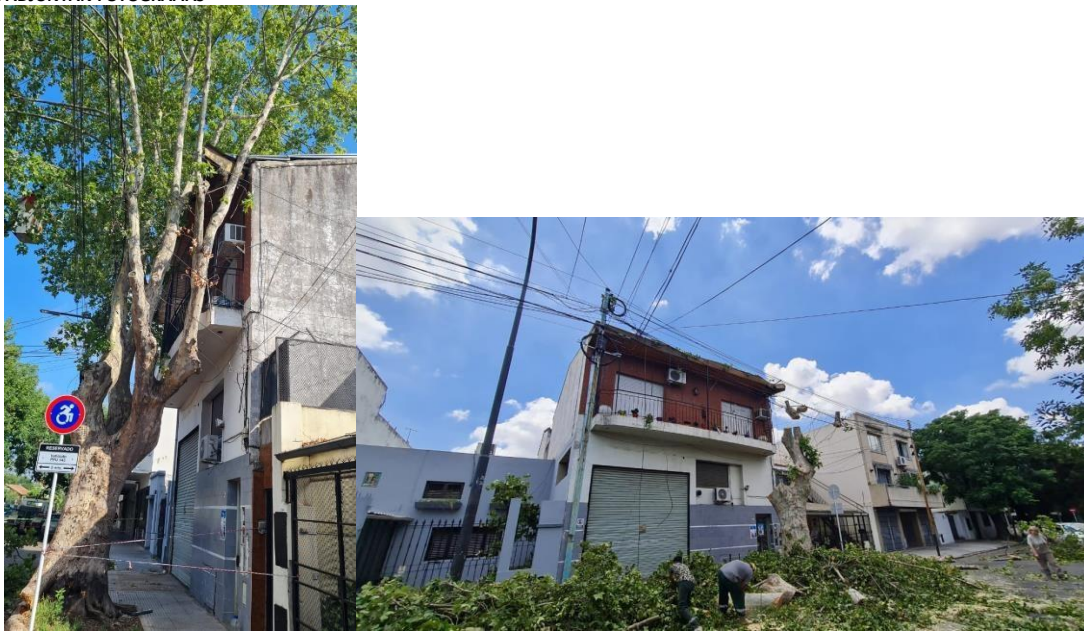
Helguera

Ejemplar con fisuras basales a nivel de raíces, inclinado y apoyado en la propiedad del frentista, insalvable con poda. El ejemplar es de riesgo para personas y bienes. ATENDIDO EN EMERGENCIA, RESTA SACAR TOCÓN.

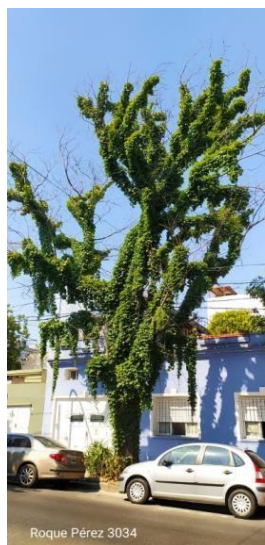
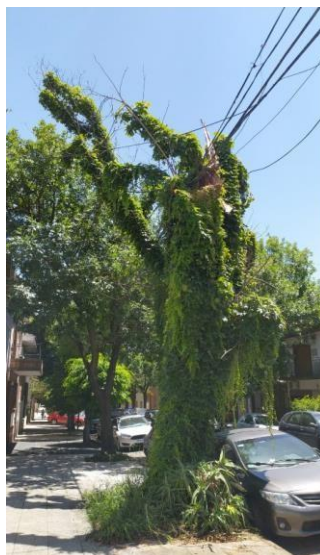
Roque Perez

Ejemplar completamente seco, siendo de alto riesgo para personas y/o bienes. Presenta cavidades y pudrición a lo largo del fuste y de lo que quedan de las ramas primarias, ya que presentó emergencia de ramas caídas en el último tiempo. A su vez, sufre descortezamiento, síntoma de que la madera que se encuentra por debajo está muerta. Se recomienda su extracción con posterior plantación de un ejemplar vital acorde al ancho de vereda siguiendo el plan maestro de plantación.

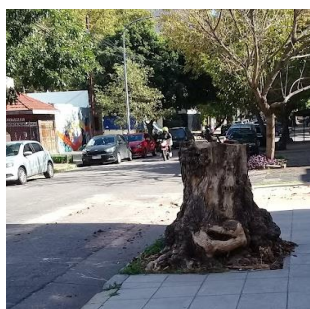
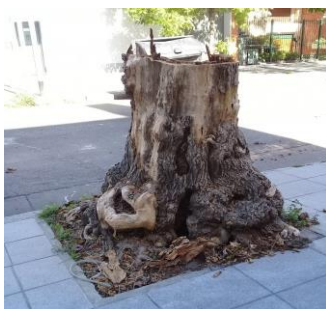
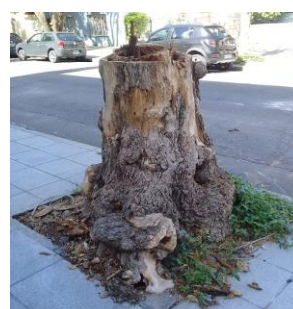
| CALLE | Altolaguirre | N° | 2933 | Exacto | |

Ejemplar con copa totalmente seca sin rebrote. Se realizo la poda de emergencia por ramas primarias de gran porte quebradas que representaban un peligro por caída en calle. Fuste con cavidad y madera presentando pudrición. Se recomienda realizar su extracción con posterior plantación de un ejemplar vital acorde al ancho de vereda.

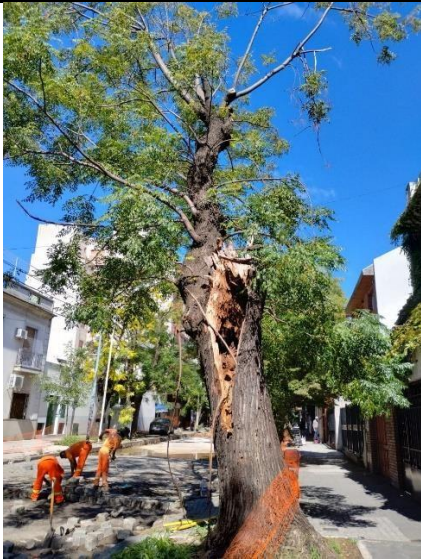
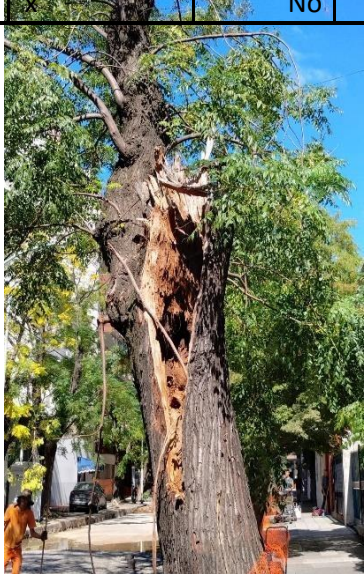
| Otros | Ejemplar que durante la tormenta de diciembre de 2023 sufrió una fractura de una de sus ramas primarias y se produjo una quebradura de gran tamaño de forma longitudinal en el fuste no habiendo posibilidad de recuperación. Además, presenta cavidades en el fuste y en la base. Siendo esto de alto riesgo para personas y bienes, realizar extracción con prioridad alta. |

Se recomienda extraer y plantar un ejemplar vital acorde al tamaño de la vereda y la plantera disponibles y siguiendo el Plan Maestro.

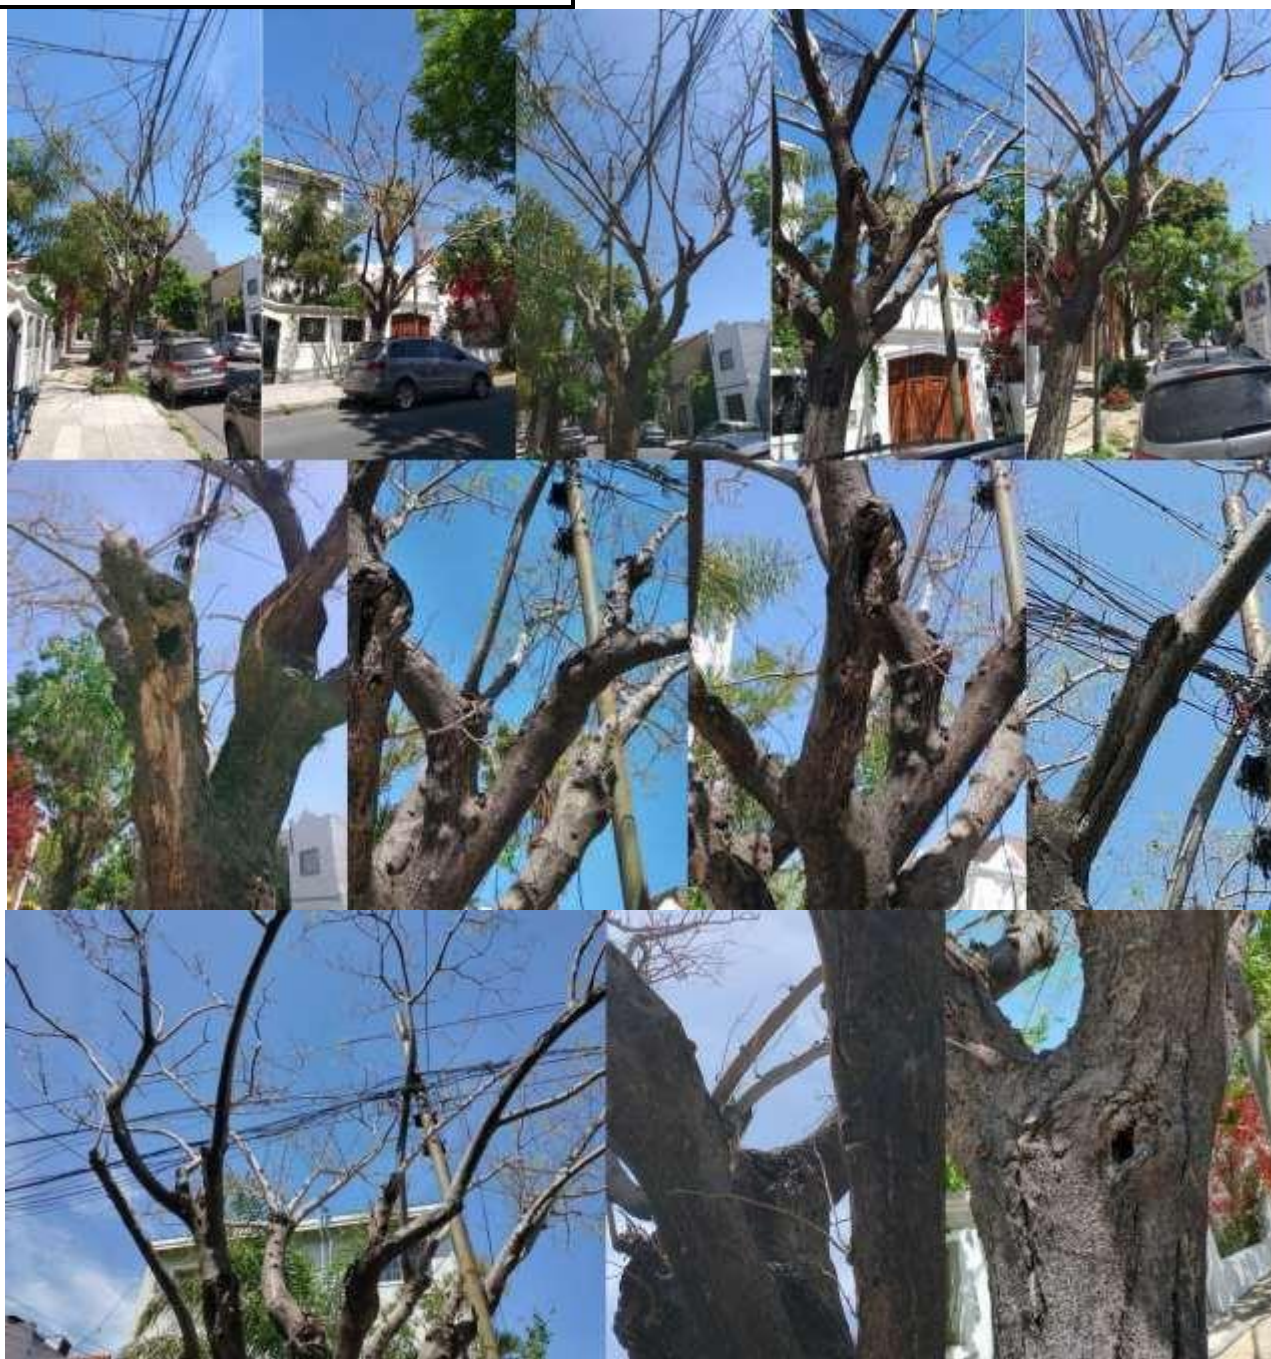
En el día de la fecha 13/10/2022, se pudo constatar que el ejemplar presenta defectos estructurales importantes. Posee, cavidades en la base de las ramas primarias y descortezamiento de las mismas, dos ramas primarias secas, 80 % de la copa está seca, inclinación de 5 ° hacia la calle y evidencias de galerías de taladros. Se recomienda extraer, con prioridad alta, y plantar un ejemplar vital acorde al tamaño de la plantera y la vereda disponible.

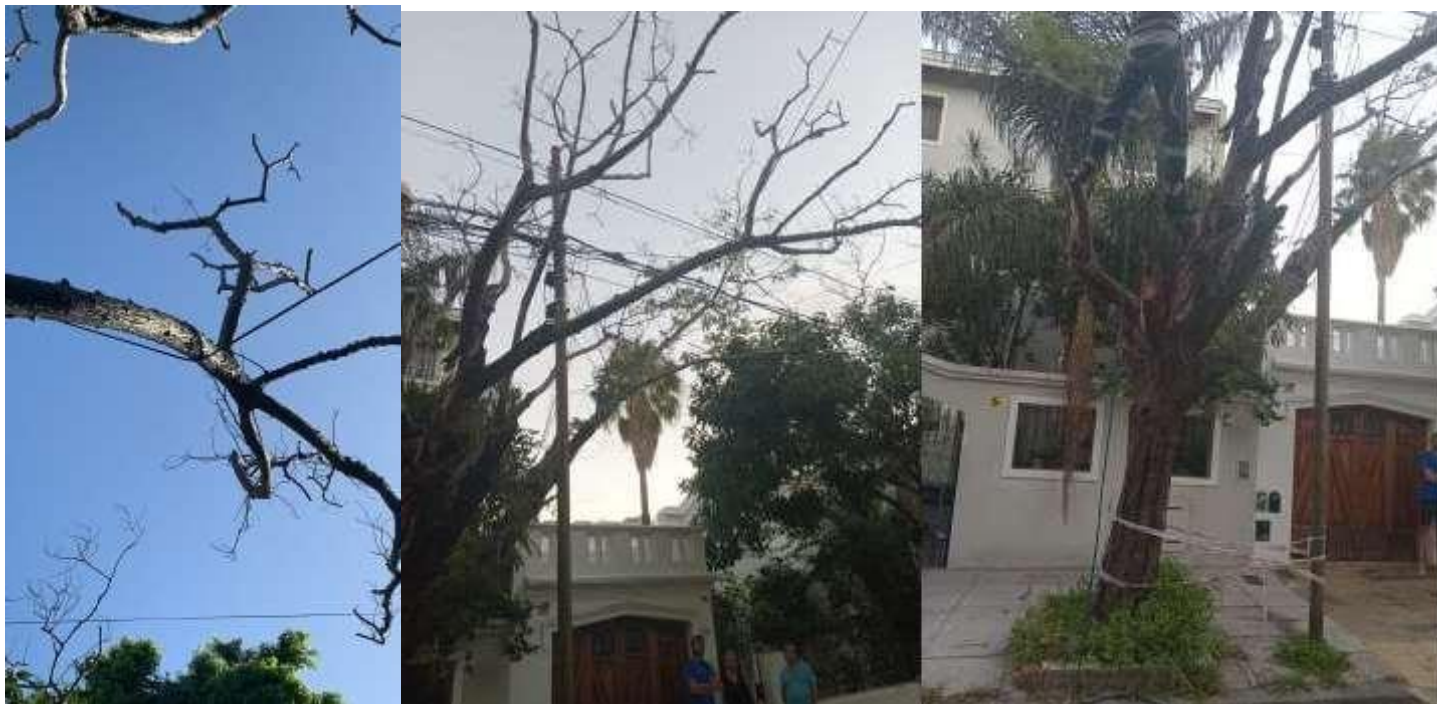
En el día de la fecha 15/02/2024 ingresó nuevamente un pedido por emergencias con **ID SUCESO: 1191670** con ramas partidas del ejemplar, se acudió y se atendió la emergencia. Se constató la intervención el día 16/02/2024 y se solicita retirar el ejemplar de emergencia siendo de alto riesgo para personas y bienes, se anexan imágenes.

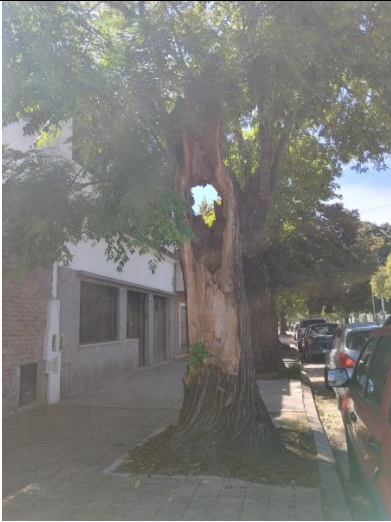
Ejemplar que durante la tormenta de diciembre de 2023 sufrió una fractura en parte de su tronco quedando ahuecado y con una gran superficie con descortezamiento. No hay posibilidad de recuperación. Si bien el ejemplar hoy presenta brotación, se aconseja su extracción dado que su condición estructural no es buena.

El mismo se predispone a seguir fallando y es potencialmente de riesgo para personas y/o bienes. Se recomienda extraer y plantar un ejemplar vital acorde al tamaño de la vereda y la plantera disponibles y siguiendo el Plan Maestro.

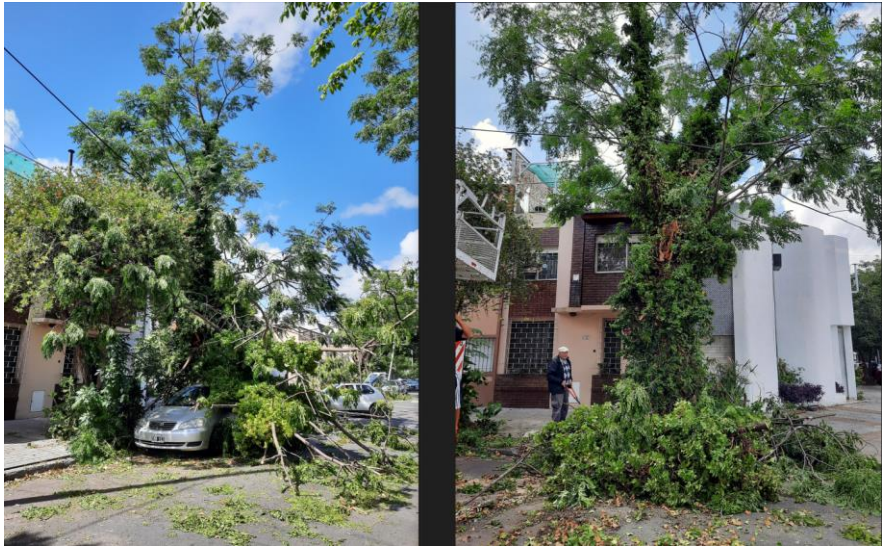
El ejemplar sufrió la fractura de uno de sus brazos principales producto de los fuertes vientos de la tormenta del día 17/12/23. Los brazos remanentes se encuentran con pudrición y desgarro en su base. Se recomienda realizar la extracción del ejemplar arbóreo debido a que los brazos principales que hoy soportan la copa están fisurados y con procesos de pudrición basal, situación que genera peligro inminente de caída. Se recomienda también realizar la plantación de un ejemplar acorde al ancho de vereda en la época correspondiente.

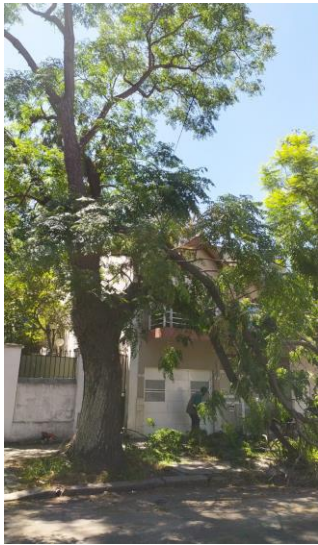
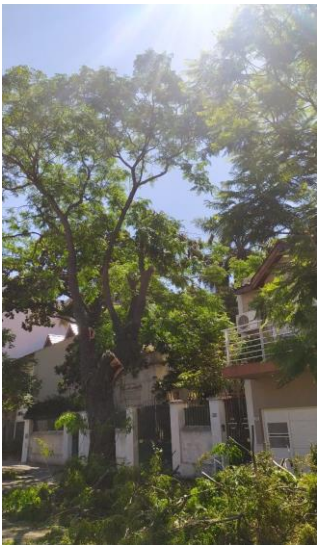
El ejemplar sufrió la fractura de uno de sus brazos principales producto de los fuertes vientos de la tormenta del día 17/12/23. Los brazos remanentes se encuentran con pudrición y desgarro en su base, y con cavidades de gran tamaño. Se recomienda realizar la extracción del ejemplar arbóreo debido a que los brazos principales que hoy soportan la copa están fisurados y/o con procesos de pudrición basal, situación que genera peligro inminente de caída. Se recomienda también realizar la plantación de un ejemplar acorde al ancho de vereda en la época correspondiente.

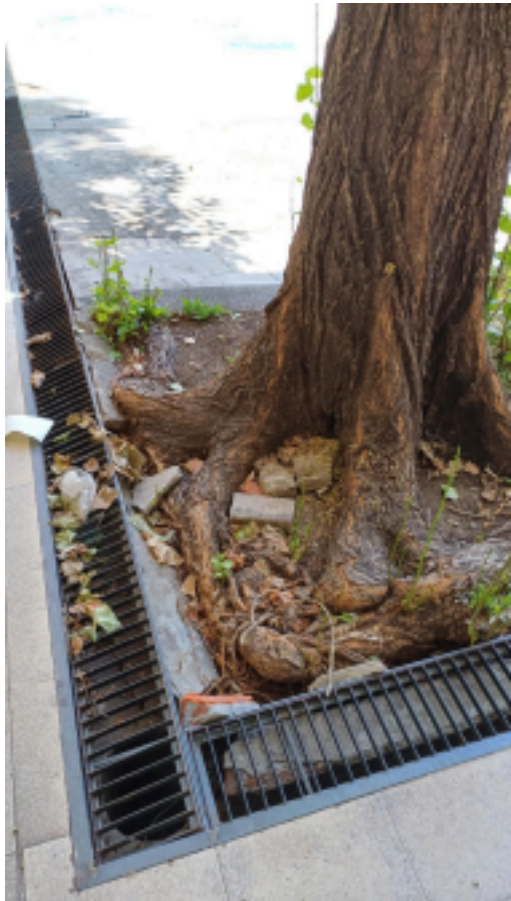
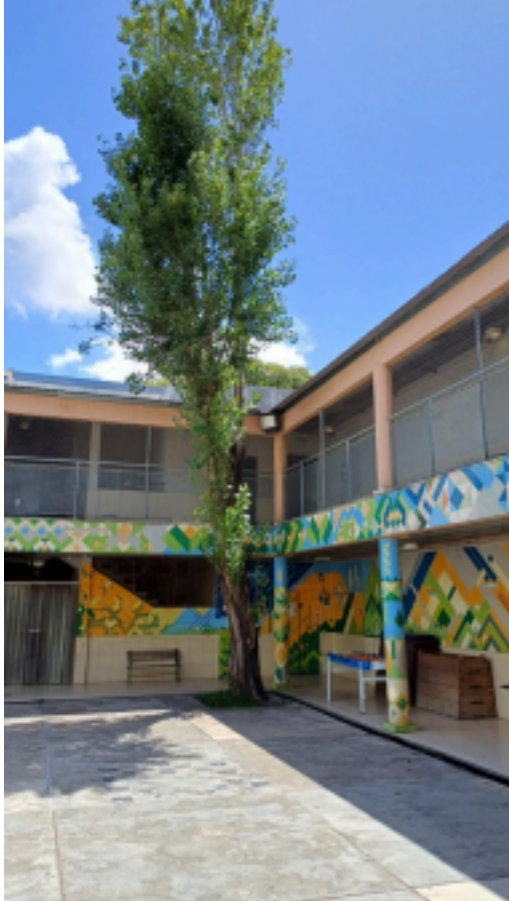
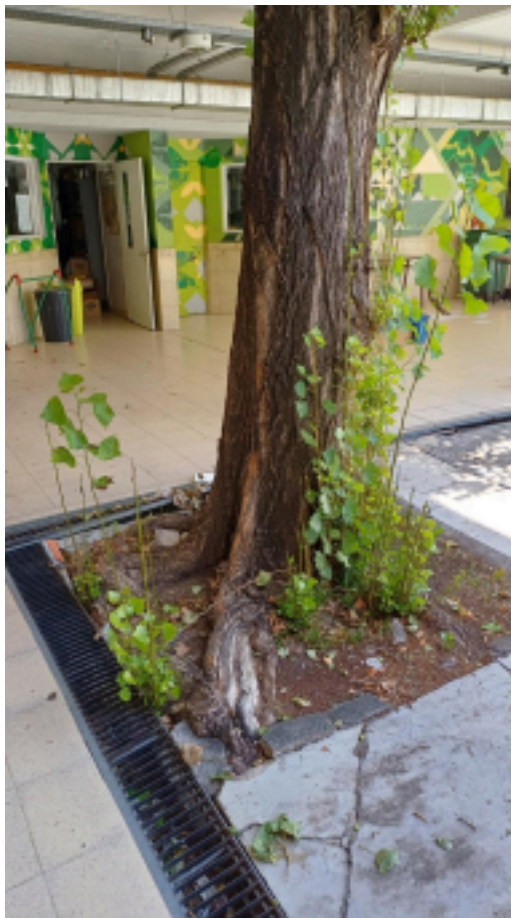
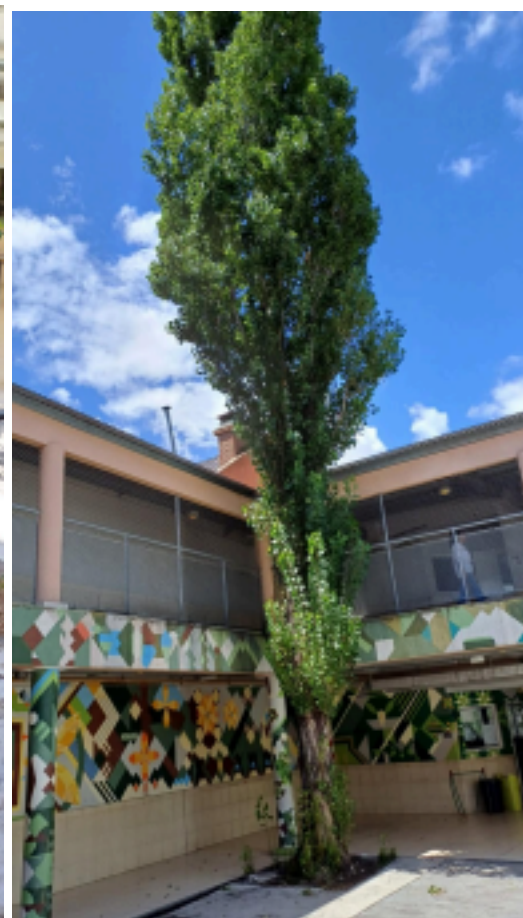
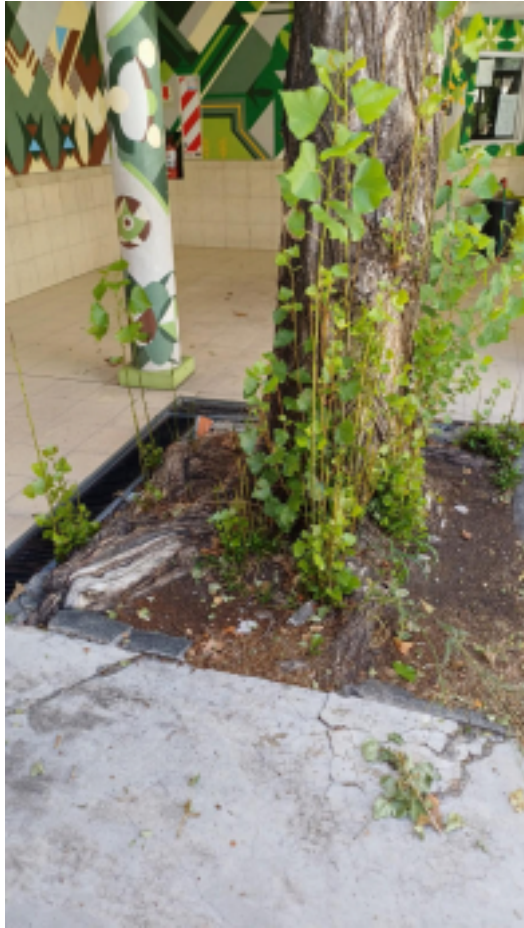
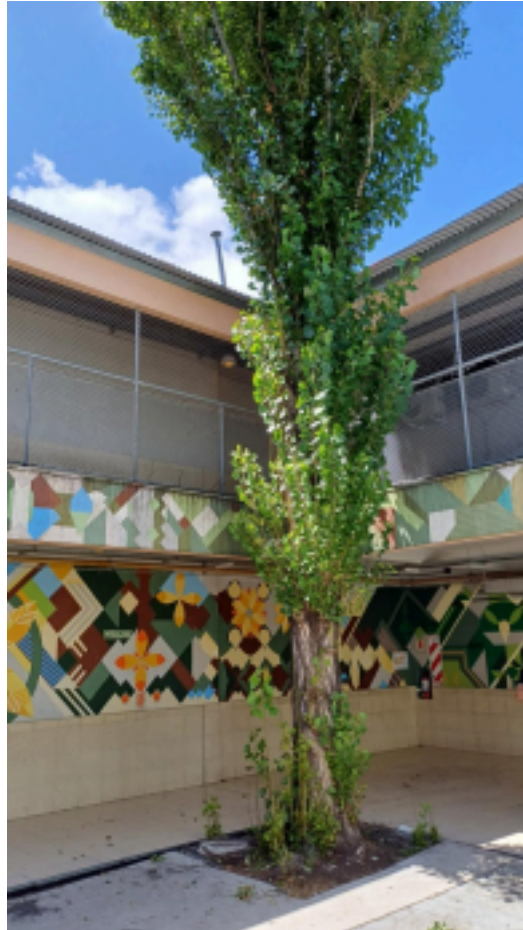
Observaciones: Los ejemplares se observan en buenas condiciones fitosanitarias. La inspección es solicitada para realizar el corte de raíz y/o extracción de los ejemplares que se encuentran emplazados en uno de los patios internos de la escuela. Se pudo observar que las raíces están ejerciendo presión sobre el borde de la plantera y las rejillas de desagüe, se observan roturas del solado y las rejillas tipo guardaganado que ya no encastran en su lugar correspondiente, esta situación afecta directamente el tránsito y desplazamiento de los alumnos que utilizan el patio y sufren caídas. Al no ser una opción viable el corte de raíz se recomienda la extracción de los 2 ejemplares por generar riesgos directos contra terceros. Luego de realizar las extracciones se prevé la reposición con una especie de 3° magnitud, teniendo en cuenta la reubicación de las planteras para que los mismos puedan crecer y desarrollarse vigorosamente.
