## GOBIERNO DE LA CIUDAD DE BUENOS AIRES

### Resolución Presidencia Junta Comuna

**Referencia:** S/extracciones de ejemplares arbóreos - Informes de extracciones N° 425 al 429

**Referencia:** S /extracciones de ejemplares arbóreos - informes 425-429

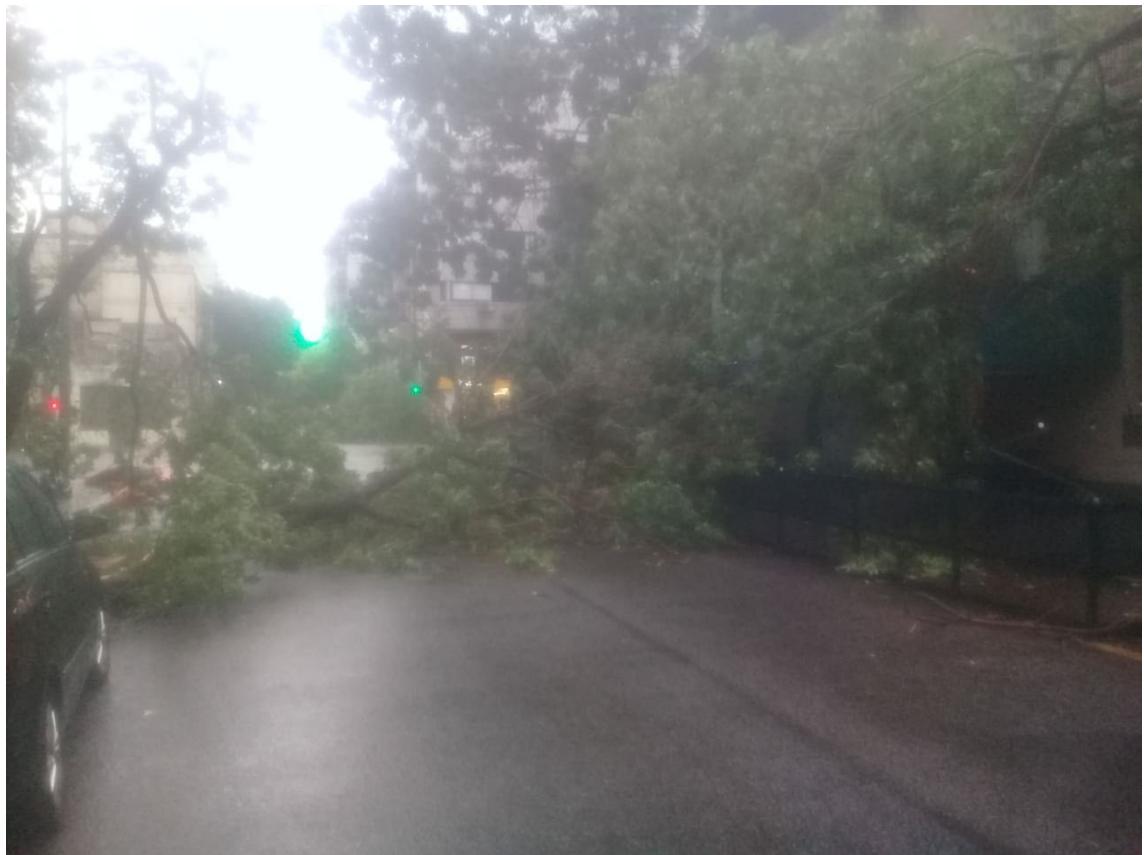
| <br>G.C.B.A. | | GOBIERNO DE LA CIUDAD DE BUENOS AIRES | | PLANILLA DE INSPECCIÓN VISUAL BÁSICA | | |
|---|---|--|---|---|---|--|
| Árboles muertos: obstrucción física de peatones o el tráfico de vehículos | | | | | | |
| Possible | Medio | | Significativa | | Bajo | |
| <div style="border: 1px solid black; padding: 10px; height: 80px; vertical-align: top;"> Ejemplar caído producto de la tormenta. Se intervino la emergencia y se retiraron los restos. </div> | | | | | | |

| <br>G.C.B.A. | | GOBIERNO DE LA CIUDAD DE BUENOS AIRES | | PLANILLA DE INSPECCIÓN VISUAL BÁSICA | | |
|---|---|--|---|---|---|--|
| Tarea recomendada: Extracción | | | | | | |

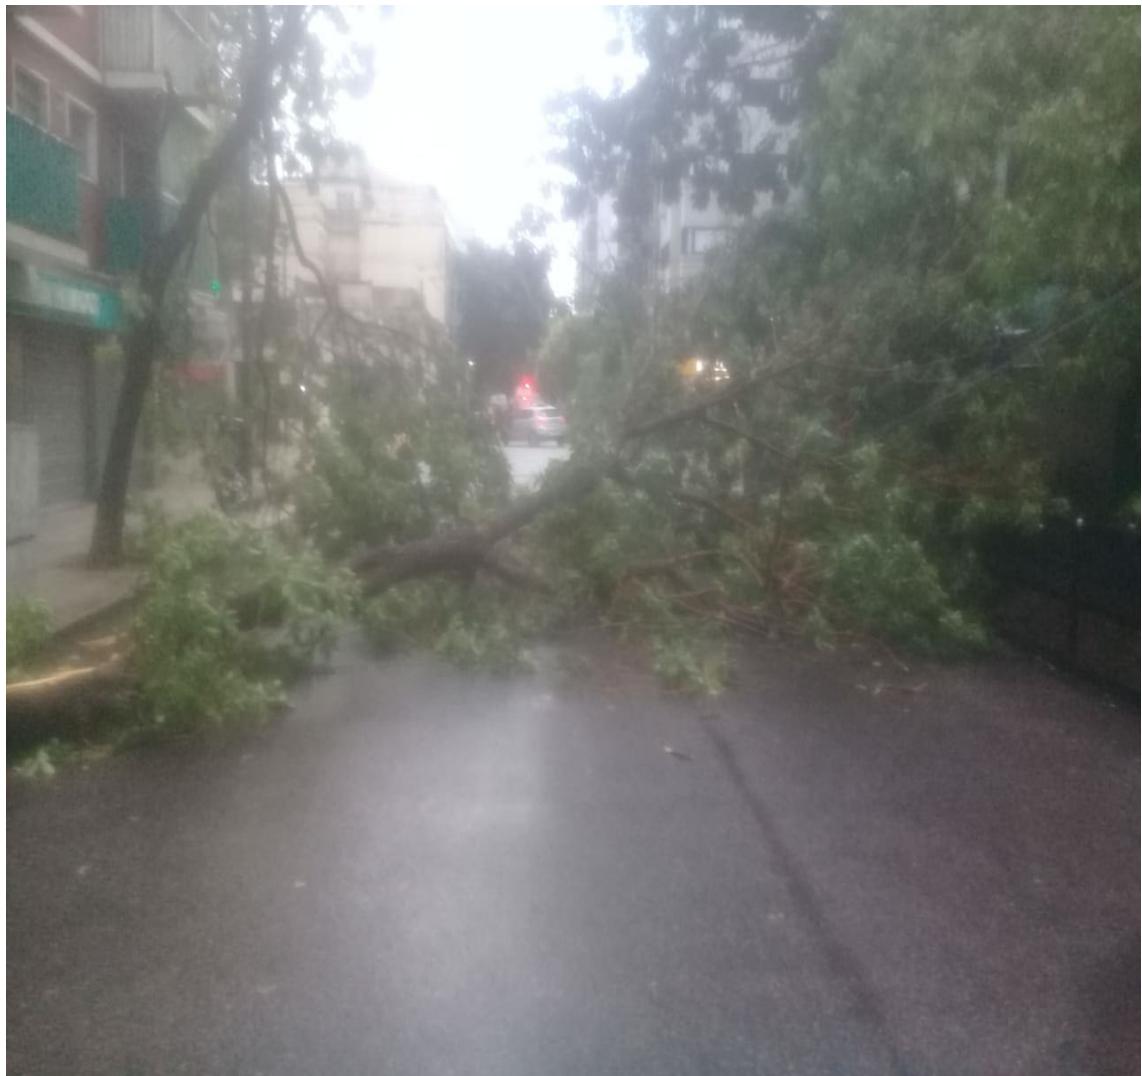
426

| GOBIERNO DE LA CIUDAD DE BUENOS AIRES | | | |
|--|---|---|---|
| Árbol muerto en pie, sin otros defectos importantes | | | |
| Probable | Medio | Significativa | Moderado |
| <p>Ejemplar caido sobre acera producto de la tormenta. Se intervino la emergencia queda pendiente la extracción del tocón.</p> | | | |

| GOBIERNO DE LA CIUDAD DE BUENOS AIRES | | | |
|--|---|---|---|
| Tarea recomendada: Extracción | | | |

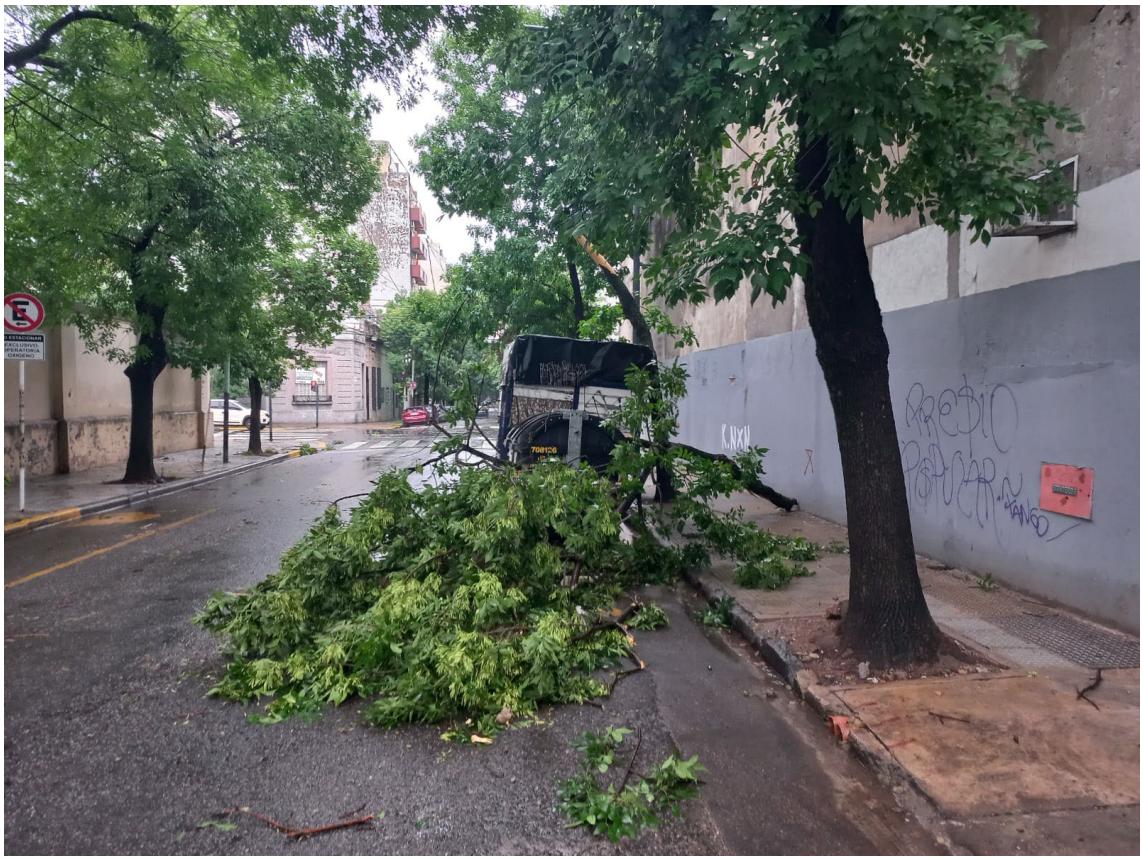
427

| Tarea recomendada: Poda<br>Defectos del ejemplar<br>Ramas quebradas y/o fisuradas | | | |
| Emergencia. Se procedió a intervenir rama quebrada en altura. Realizándose desmote del ejemplar dado que se vió afectado en su única rama. Pendiente de extracción. | | | |

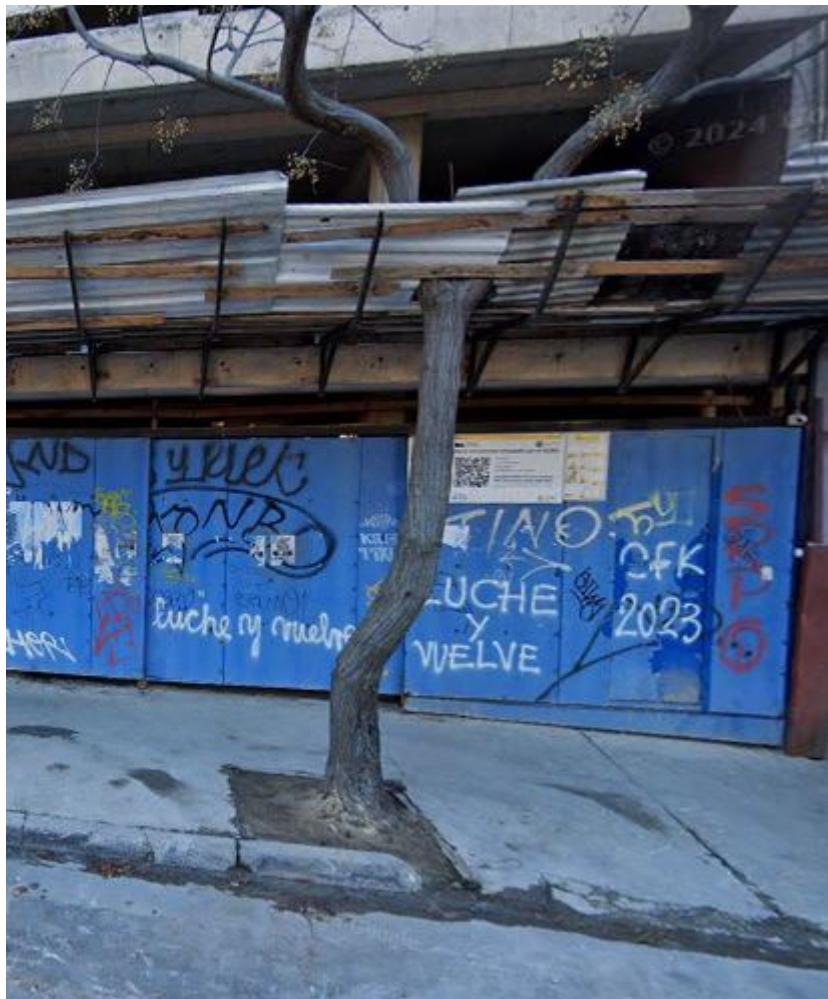
429

OBSERVACIONES: *Relevamiento post tormenta. Se observa lluvia a calores dicha tormenta que que el ejemplar se encuentra bien en pie. Sin embargo, no se observa pérdida de condición por lo que tanto el riesgo como la prioridad son medios.*
