GOBIERNO DE LA CIUDAD DE BUENOS AIRES
2024 - Año del 30° Aniversario de la Autonomía de la Ciudad de Buenos Aires

Resolución Presidencia Junta Comuna

Referencia: S/Extracción ejemplares arbóreos - Septiembre 2024.

Planilla de Inspección de Árboles

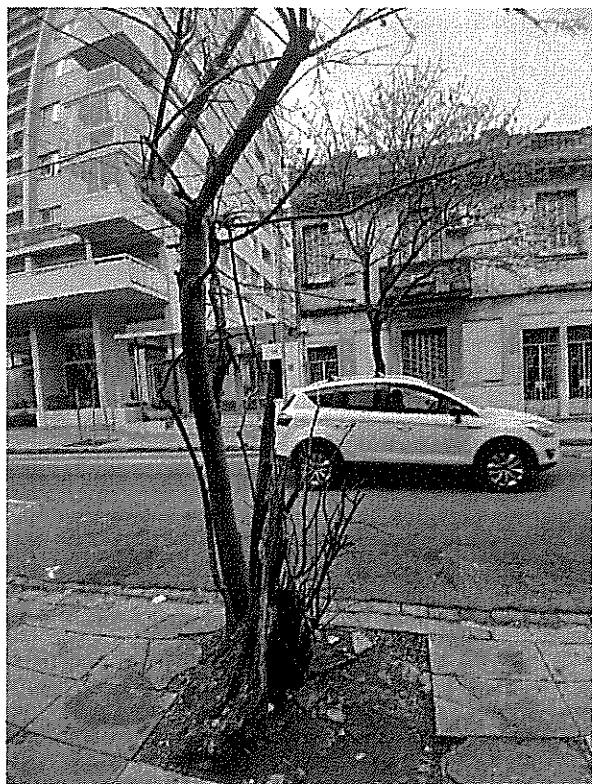
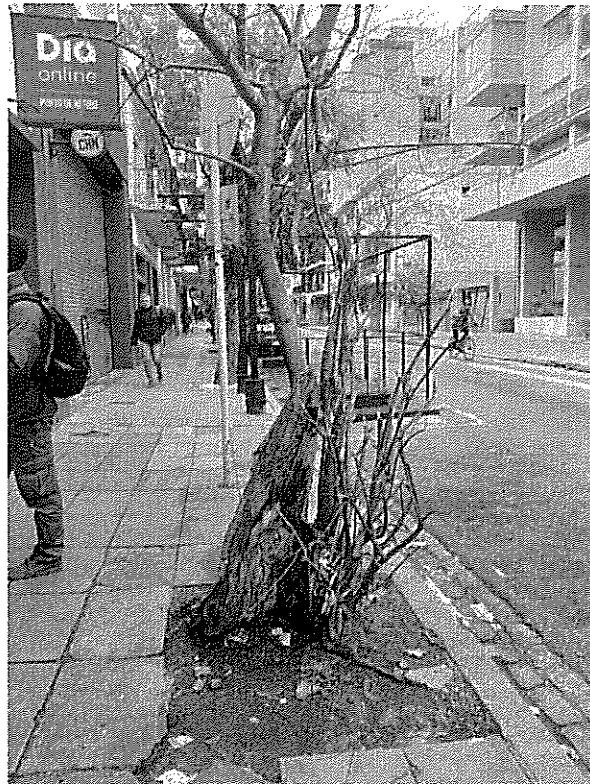
Nro: 2375 LD

☐ Árbol Seco ☐ Semiseco ☐ Descopado ☒ Descopado y brotado ☐ Copa desbalanceada

☒ Cavidades grandes En zona: ☒ baja ☐ media ☐ alta Pared remanente (cm):

El árbol se encuentra decrepito. Es media cepa remanente brotada.

☐ C: TRATAMIENTO SANITARIO ☐ D: TRASPLANTE ☒ E: EXTRACCIÓN ☐ F: RETIRO DE CEPA

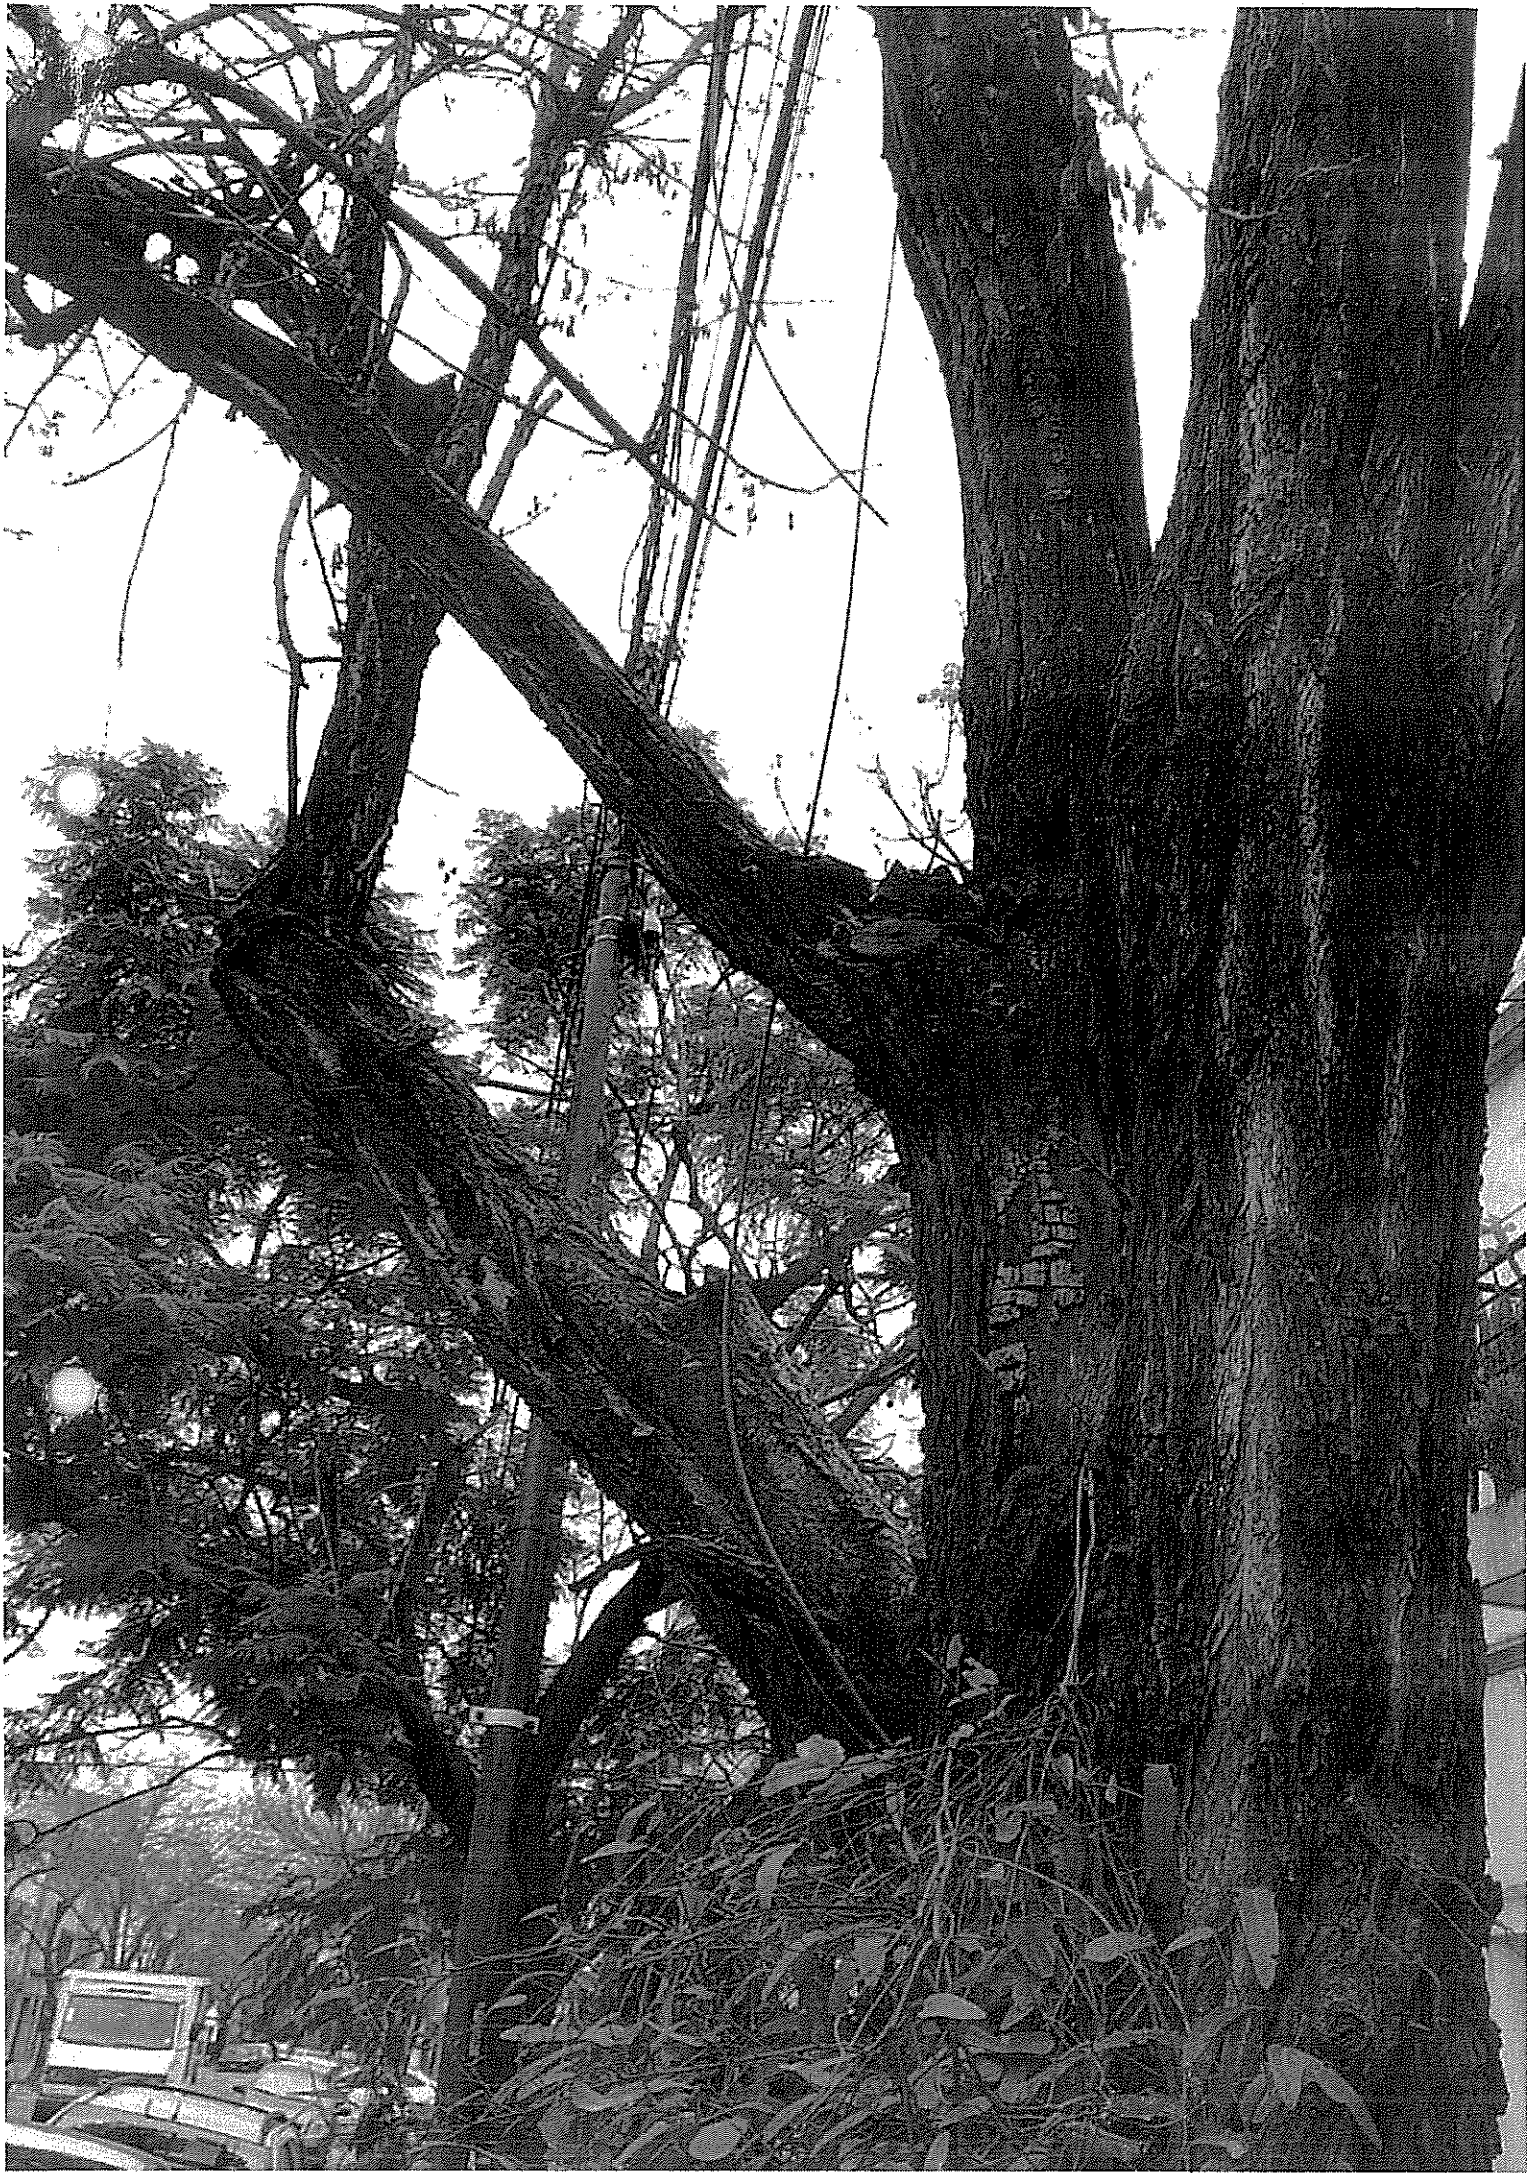
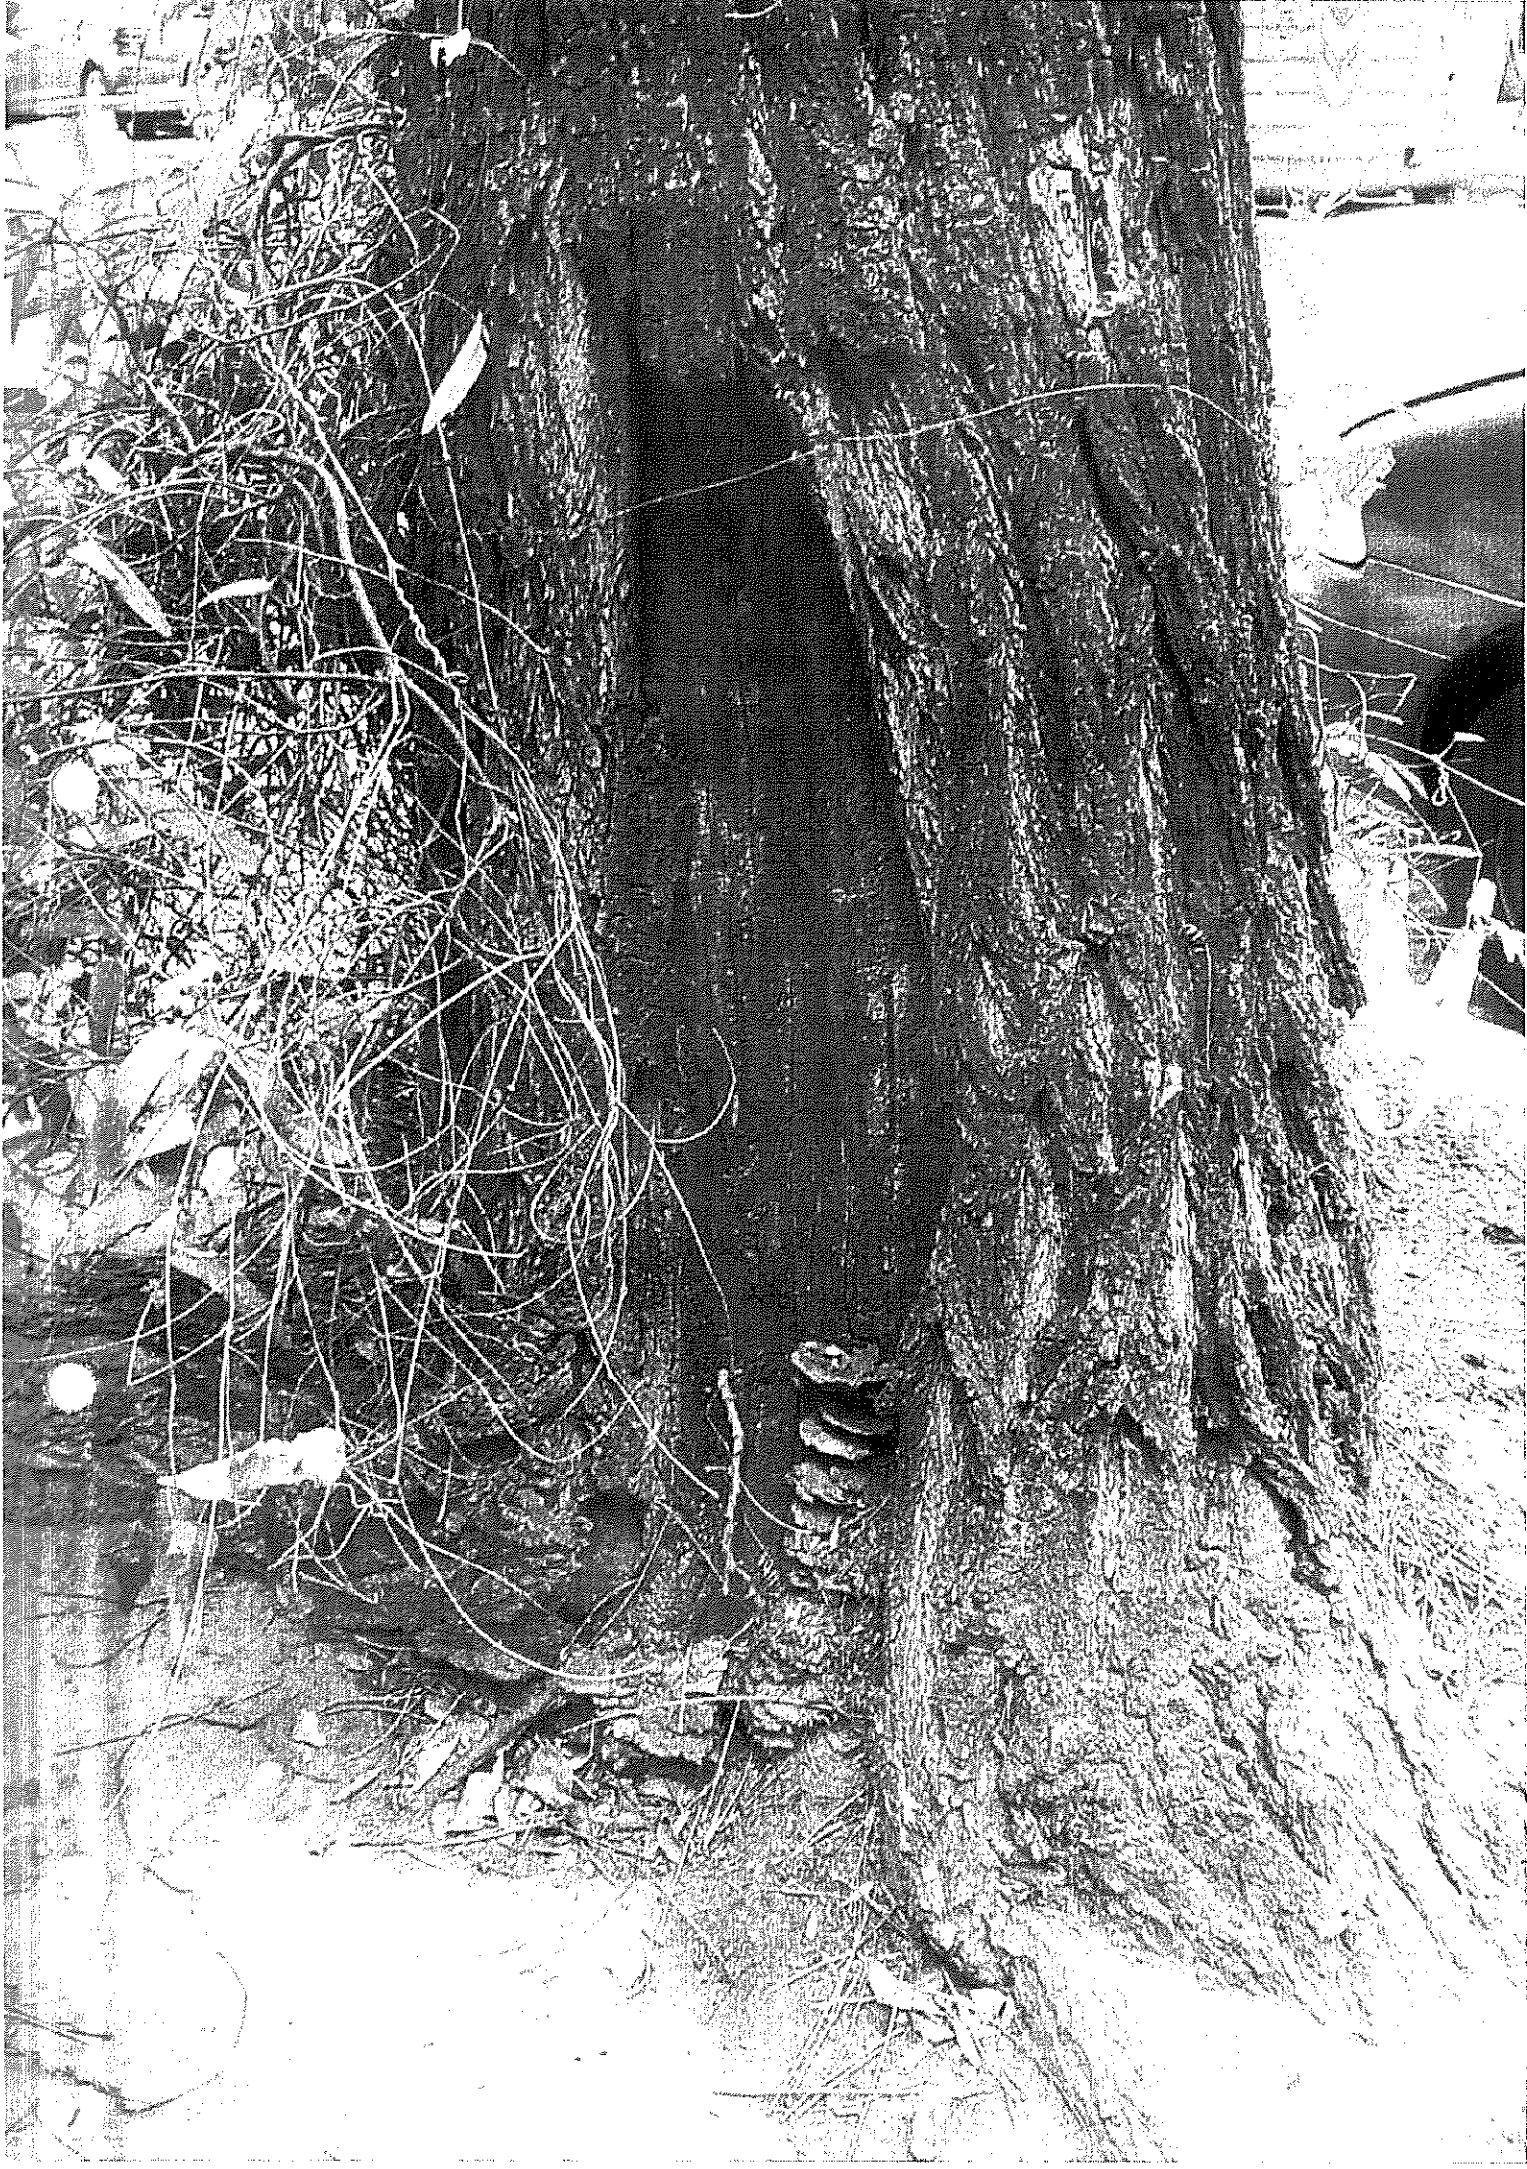
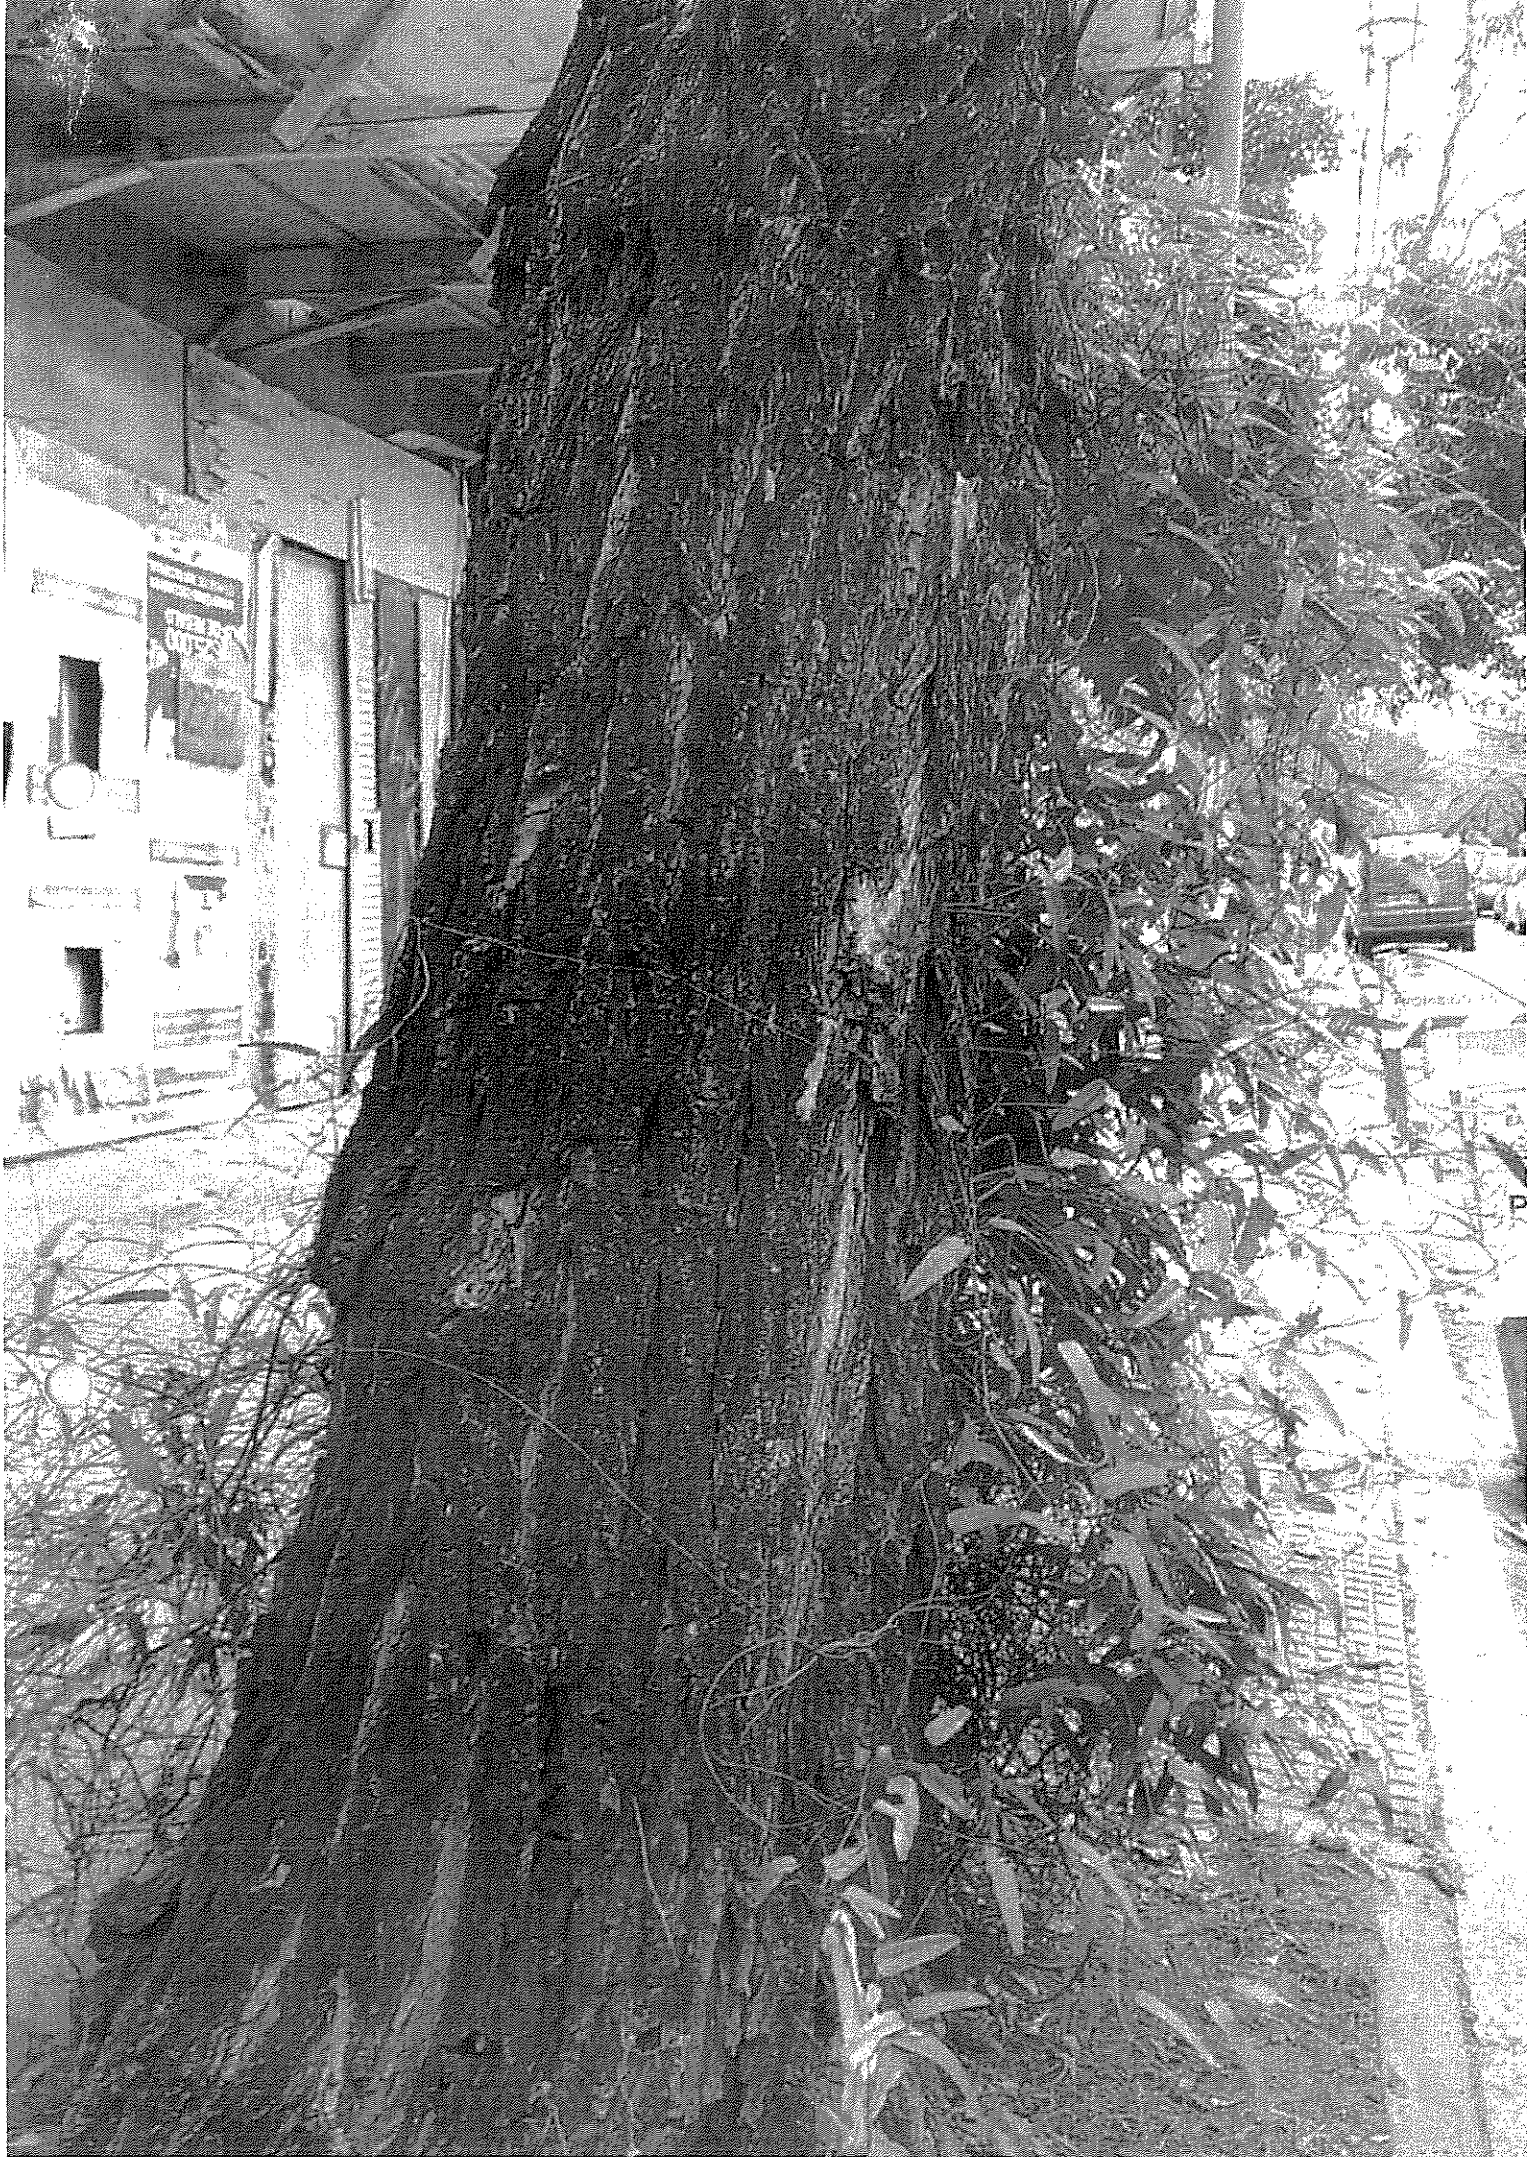
Nro: 2973 Ref.

☐ Árbol Seco ☒ Semiseco ☐ Descopado ☐ Descopado y brotado ☐ Copa desbalanceada

☒ Descortezamiento ☒ Fructificaciones fúngicas ☐ Codominancias ☐ Exudados

Árbol semiseco, mala estructura y fructificaciones fúngicas.

☐ C: TRATAMIENTO SANITARIO ☐ D: TRASPLANTE ☒ E: EXTRACCIÓN ☐ F: RETIRO DE CEPA

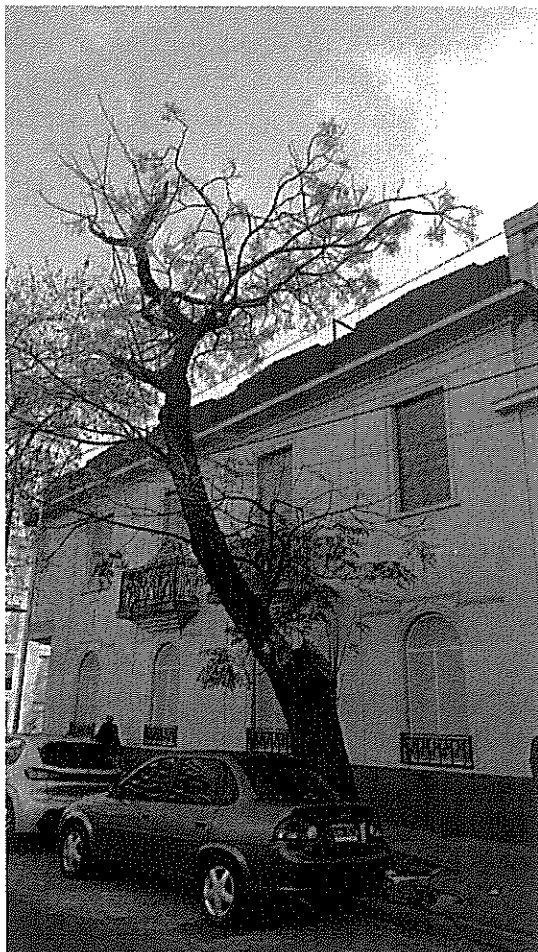
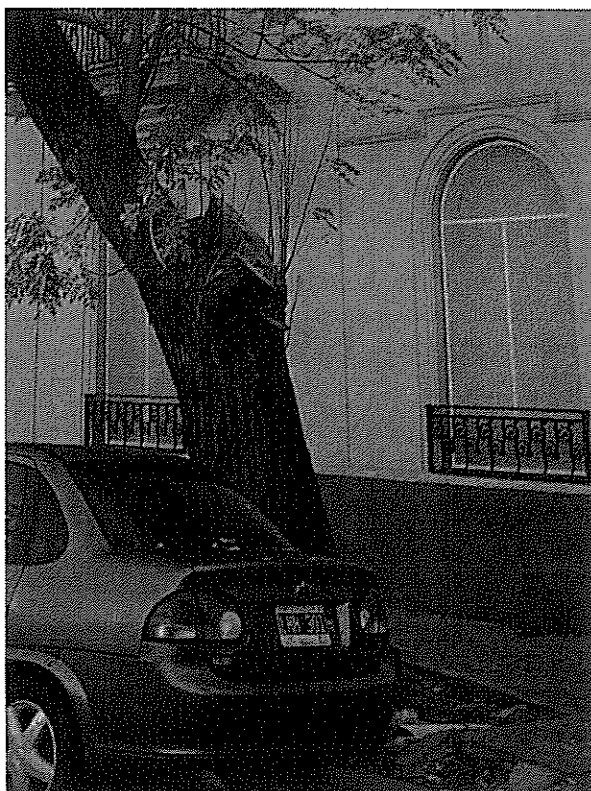
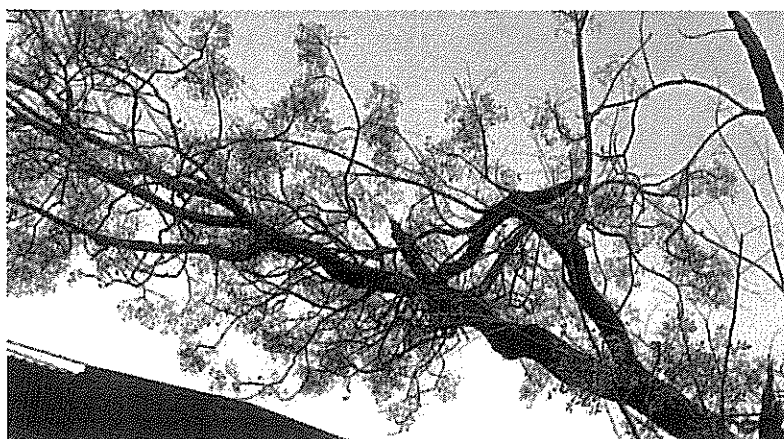
Nro: 773 LA1

☐ Expuestas ☒ Acera levantada (m2): 1 ☐ Fisuras en el frente de la propiedad

Ejemplar añoso, con numerosos defectos, principalmente ahuecamiento de fuste y ramas secundarias quebradizas. Invade el espacio aéreo de la propiedad, casi con un 40% de su copa. Levanta la acera y tiene desagüe pluvial en plantera.

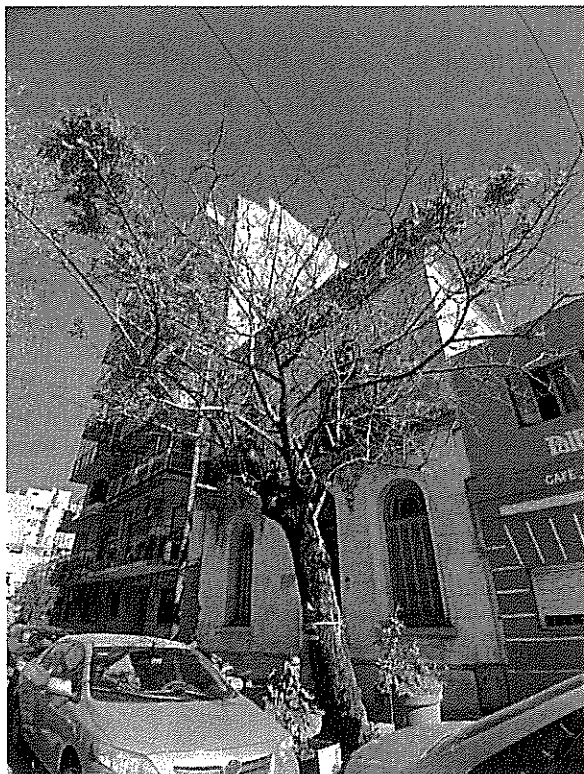
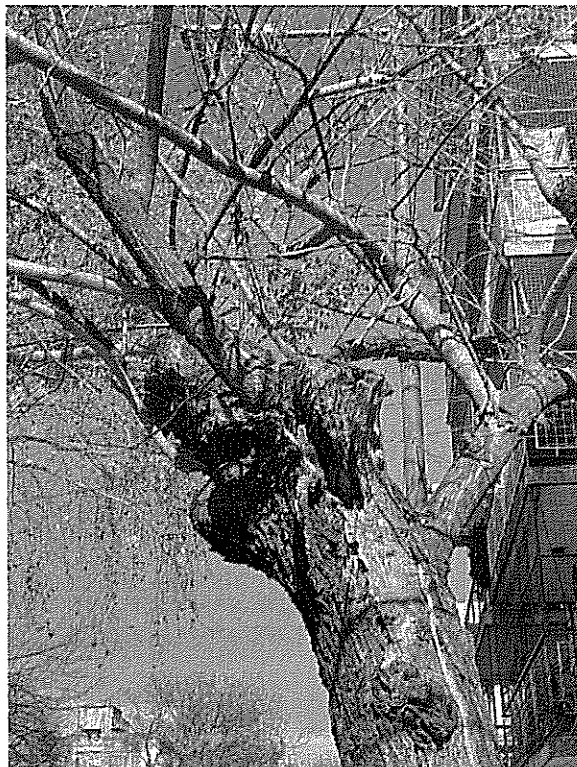
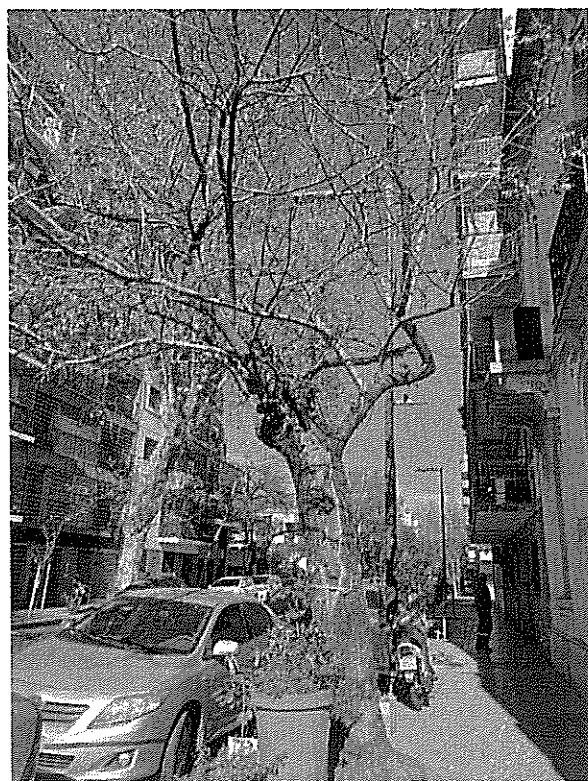
Nro: 2975

☒ Descortezamiento☐ Fructificaciones fúngicas☐ Codominancias☐ Exudados☐ Cavidades pequeñasEn zona: ☐ baja☐ media☐ alta☒ Cavidad longitudinal (m)☒ Cavidades grandesEn zona: ☐ baja☐ media☒ alta

El ejemplar se encuentra en mal estado, con ahuecamiento visible. Presenta grandes cavidades en el fuste alto y ramas secas.

☐ Limpieza☐ Terciado☐ Adecuar al sitio☐ Superficial☐ Aclareo☐ Balanceo de copa☐ Regular la estructura☐ Profunda☐ C: TRATAMIENTO SANITARIO☐ D: TRASPLANTE☒ E: EXTRACCIÓN☐ F: RETIRO DE CEPA

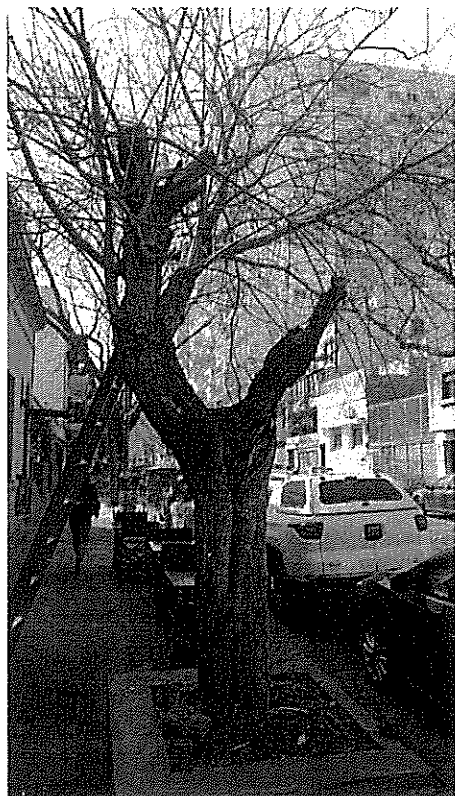
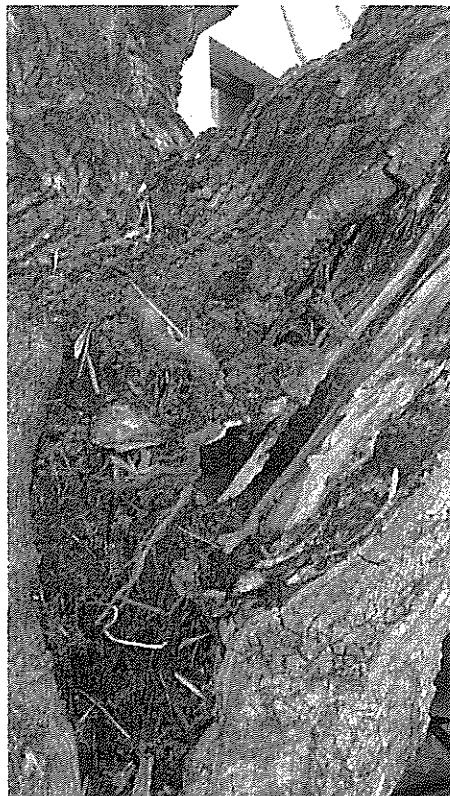
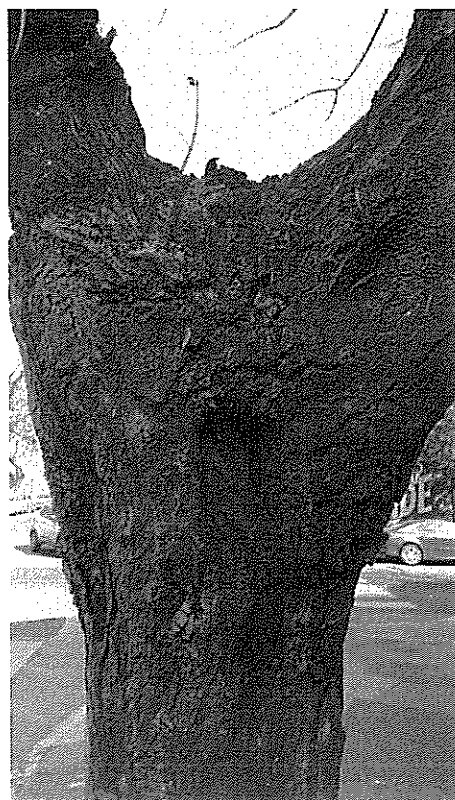
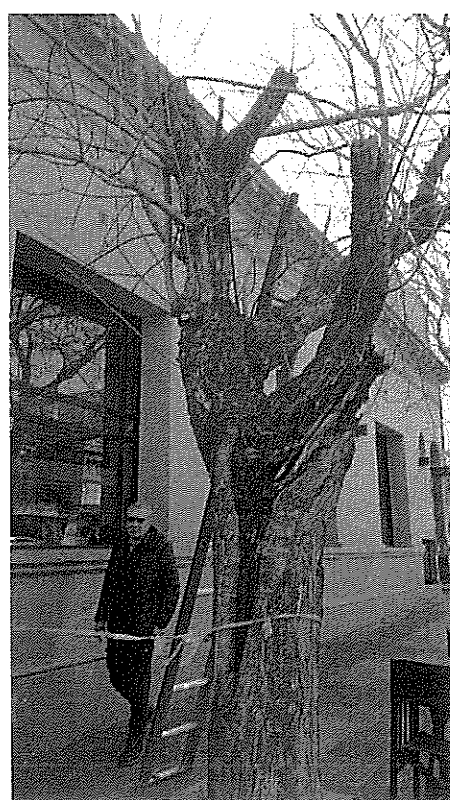
Nro: 3089 Ref. _____

FUSTE ☒ Descortezamiento ☒ Fructificaciones fúngicas ☐ Codominancias ☒ Exudados

☒ Cavidades grandes En zona: ☒ baja ☒ media ☐ alta Pared remanente (cm): Espesor

Ejemplar semiseco, multiples cancos en fuste y ramas y gran cavity longitudinal en el fuste donde se evidencia podredumbre de la corteza interna. Ya sufrió varios desgarrs.

☐ C: TRATAMIENTO SANITARIO ☐ D: TRASPLANTE ☒ E: EXTRACCIÓN ☐ F: RETIRO DE CEPA

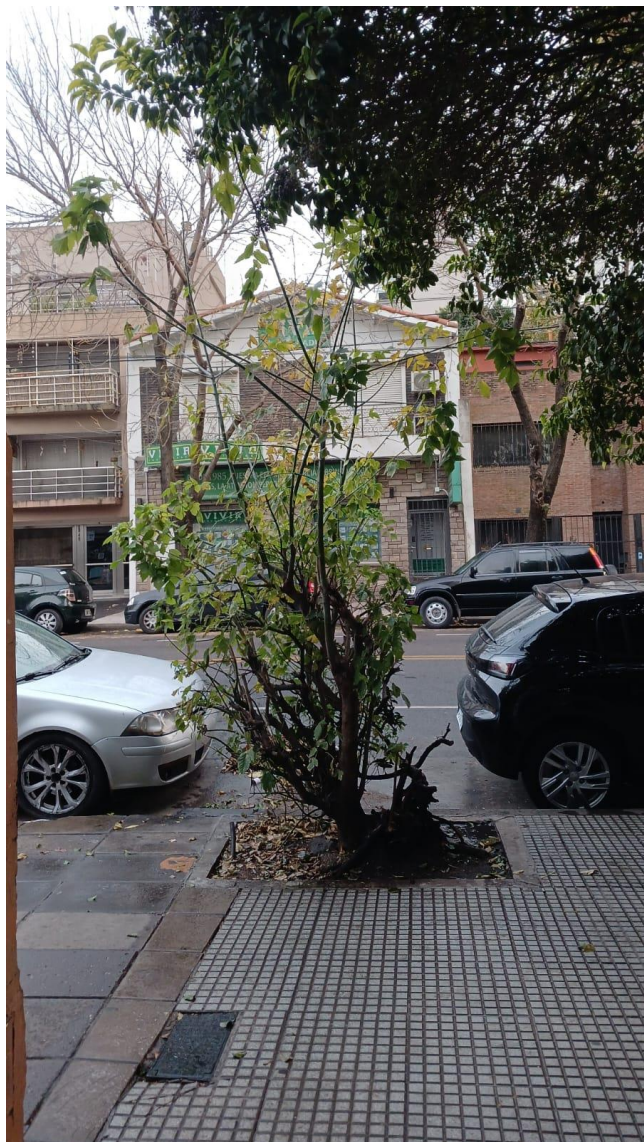
Nro: 2822

Retiro de cepa rebrotada

☐ C: TRATAMIENTO SANITARIO ☐ D: TRASPLANTE ☐ E: EXTRACCIÓN ☒ F: RETIRO DE CEPA**OBSERVACIONES:**

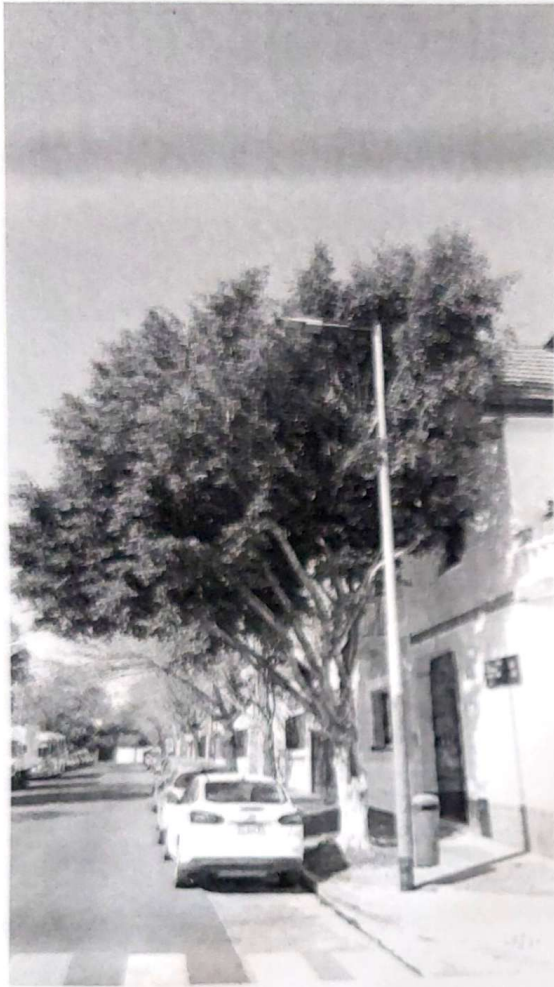
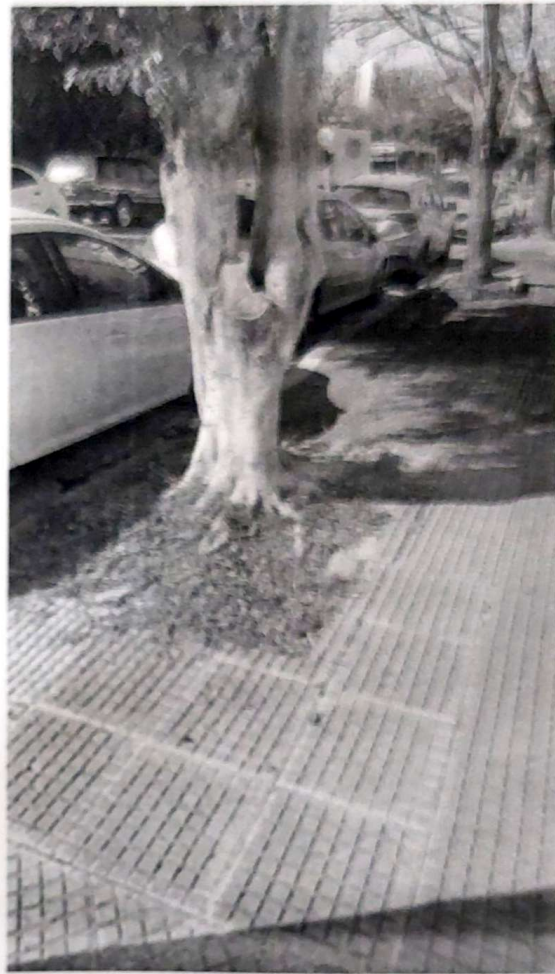
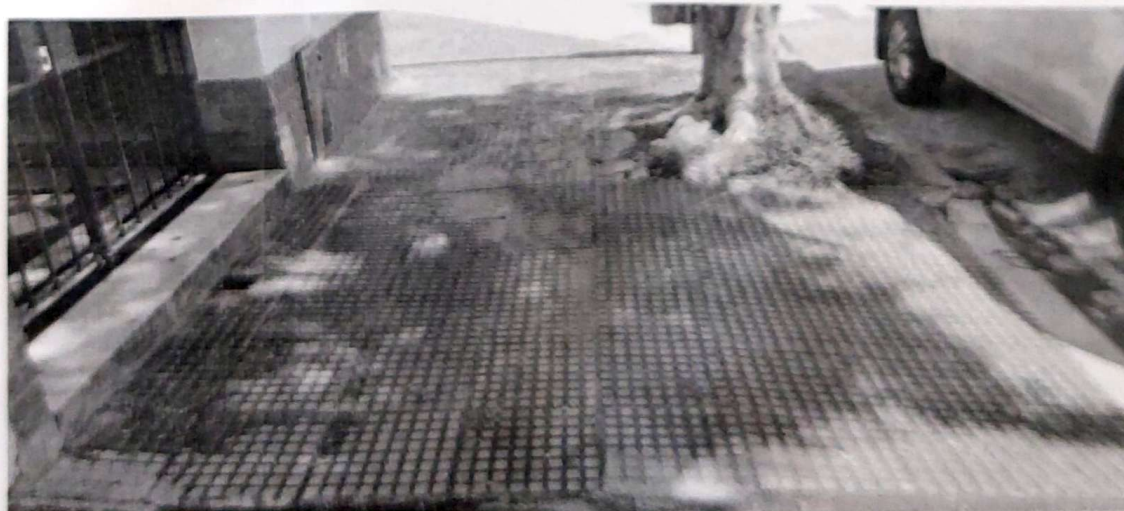
Ref.

Se atiende a solicitud de frentista, considerando que es ejemplar de especie no apta para arbolado de alineación. Se ubica frente a instalaciones de gas de la propiedad, en área de polígono de seguridad, junto a luminaria vial y provoca cierto daño en la acera a la altura del ingreso vehicular.

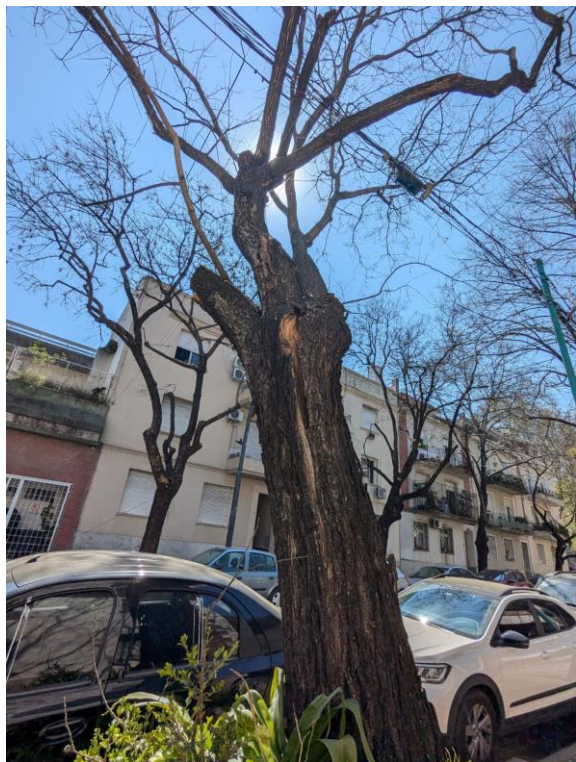
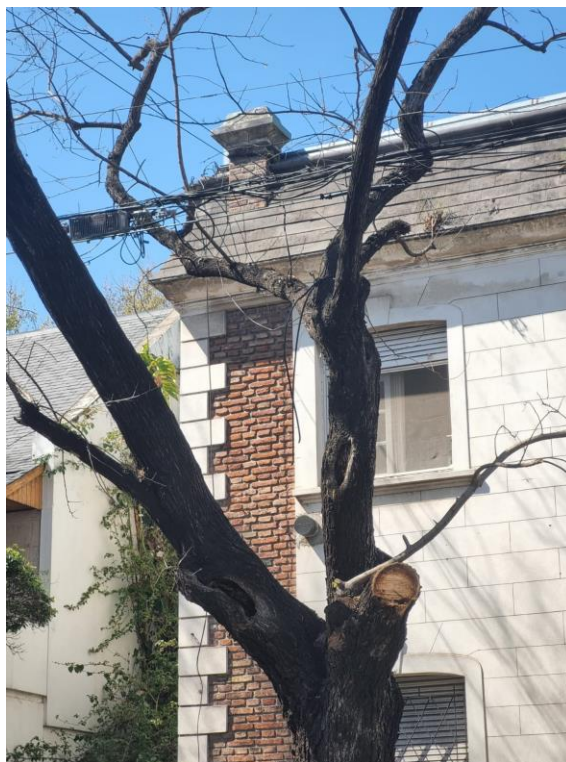
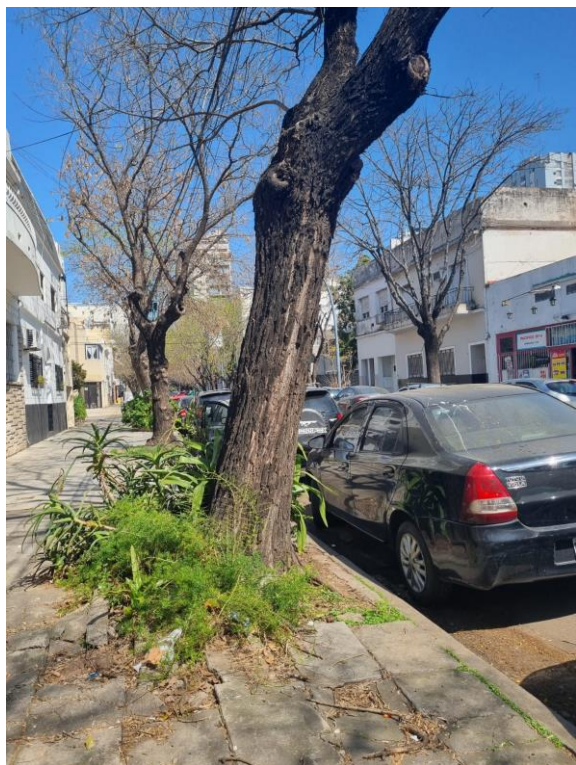
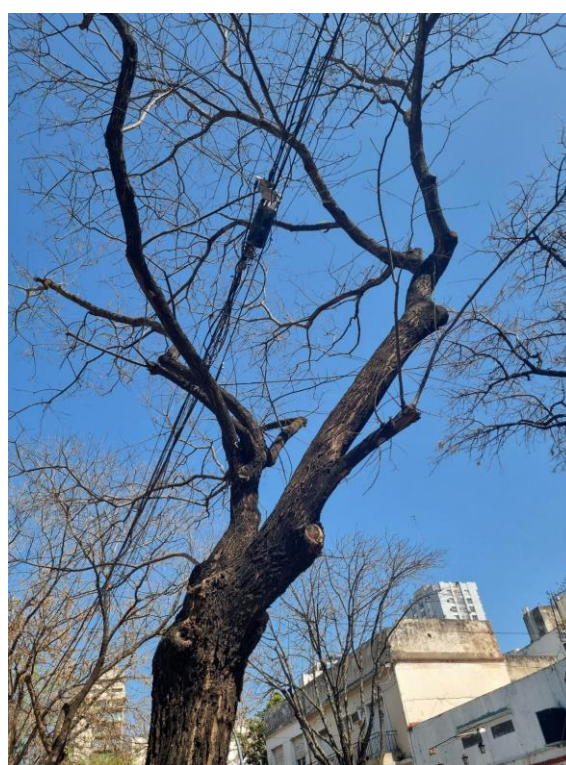
Nro: 1374

El ejemplar presenta canchros en ramas primarias y en la base del fuste, se encuentra inclinado hacia la calzada con plato radical levantado. En el fuste se observa un agrietamiento longitudinal y descortezamiento. Se encuentra dañando severamente la acera. Dado todo lo indicado no es recomendable hacer corte de raíces, por lo que se recomienda su extracción y reemplazo por un nuevo ejemplar.

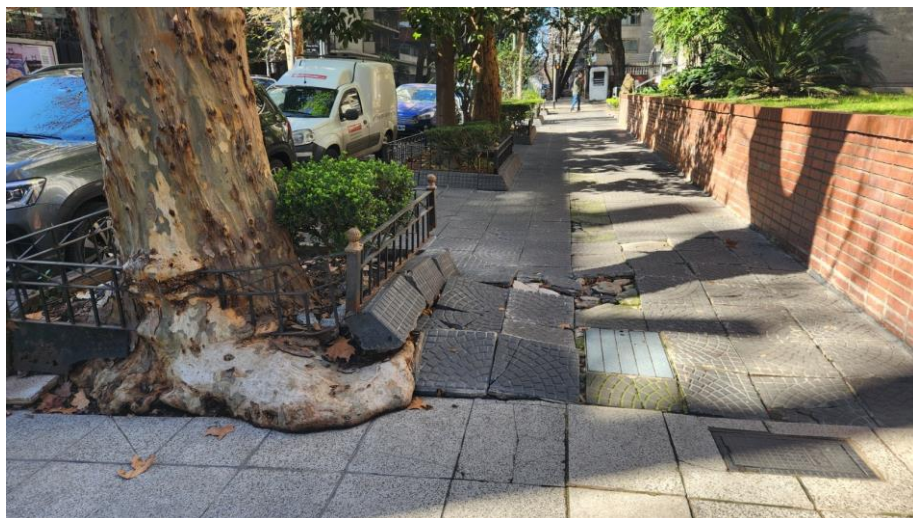
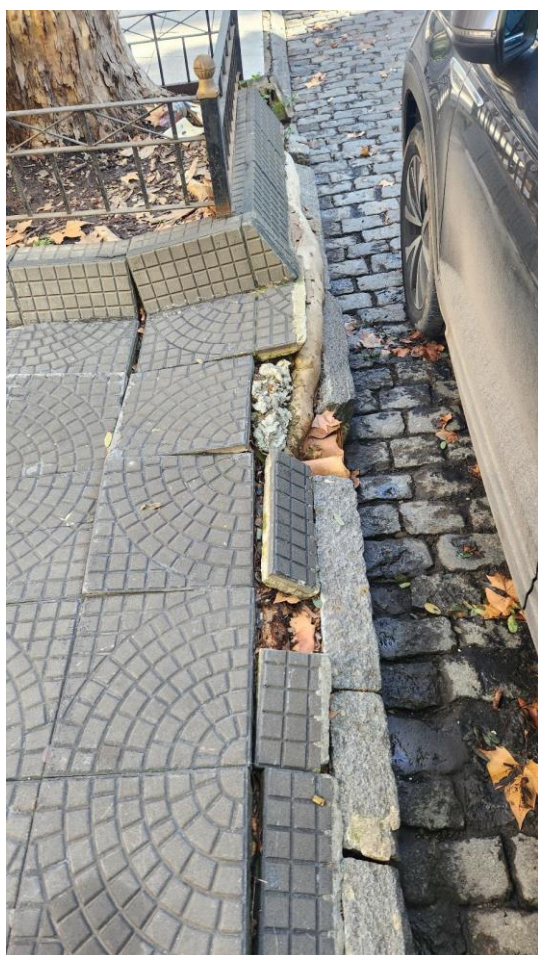
Nro: 1610
LA320

Ejemplar con raíces expuestas generando daños severos a la acera que impiden la normal transitabilidad. Se encuentra muy cercano a tendidos de servicios publicos pudiendo generar daños sobre los mismos. No se recomienda el corte de raices ya que no existe distancia suficiente para que el mismo sea seguro (3 a 5 veces el DAP). Se recomienda su extracción y reposición con un nuevo ejemplar.

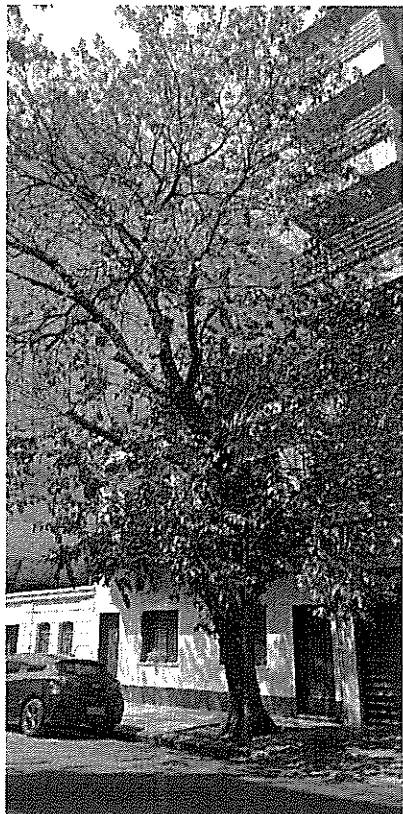
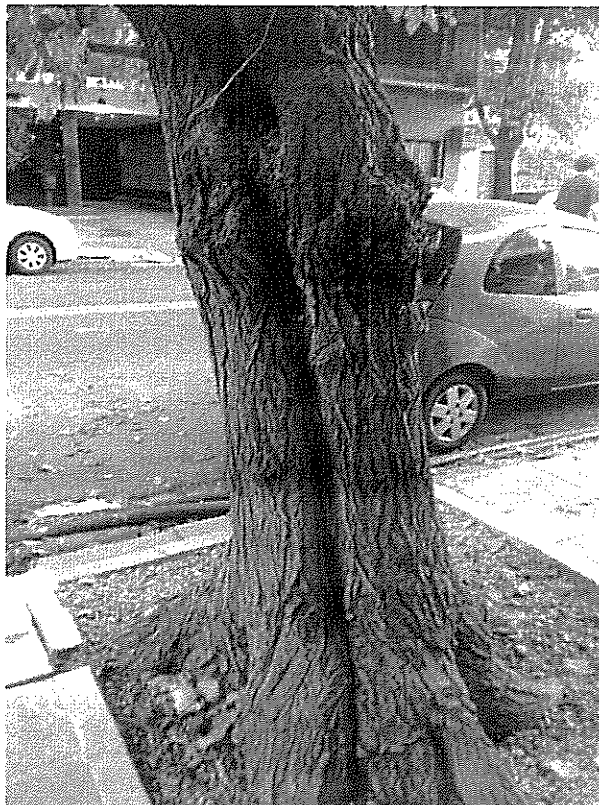
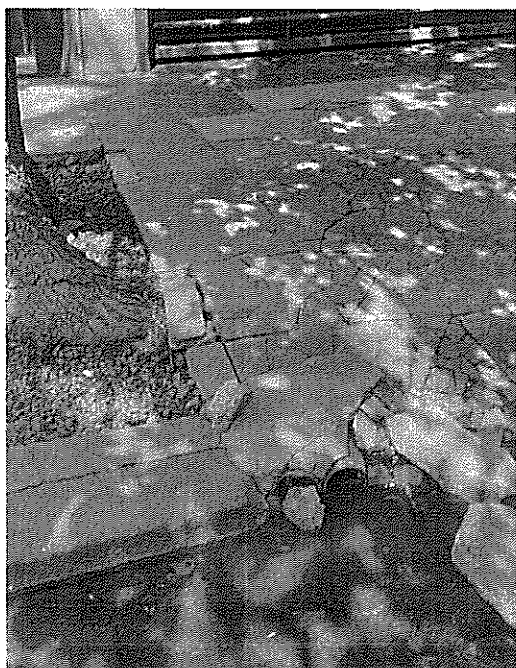
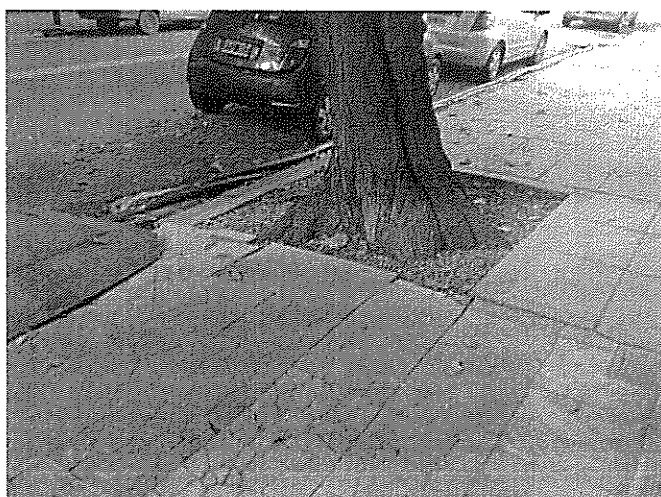
Nro: 1428 E

Se indica extracción del ejemplar, teniendo en cuenta la solicitud del frentista, al tratarse de especie no apta para arbolado de alineación, de primera magnitud, en vereda de 3,2m. Presenta conflictos de interferencia de copa con la propiedad lindera, así como levantamientos en la acera, aunque sin afectar la transitabilidad peatonal. Los daños más significativos se observan del lado del ingreso al garage del lote contiguo. El ejemplar presenta defectos importantes como cierta inclinación hacia la vía pública (aprox 10°) y grieta longitudinal amplia a lo largo del fuste (aprox 2m)
