**Resolución Presidencia Junta Comuna**

**Referencia:** extracciones de ejemplares arbóreos - Informes de extracciones N°  
484-485-486-487-488-489-490-491-492-493-494

| GOBIERNO DE LA CIUDAD DE BUENOS AIRES | | PLANILLA DE INSPECCIÓN VISUAL BÁSICA | | Fecha: 20/7/2024 | |

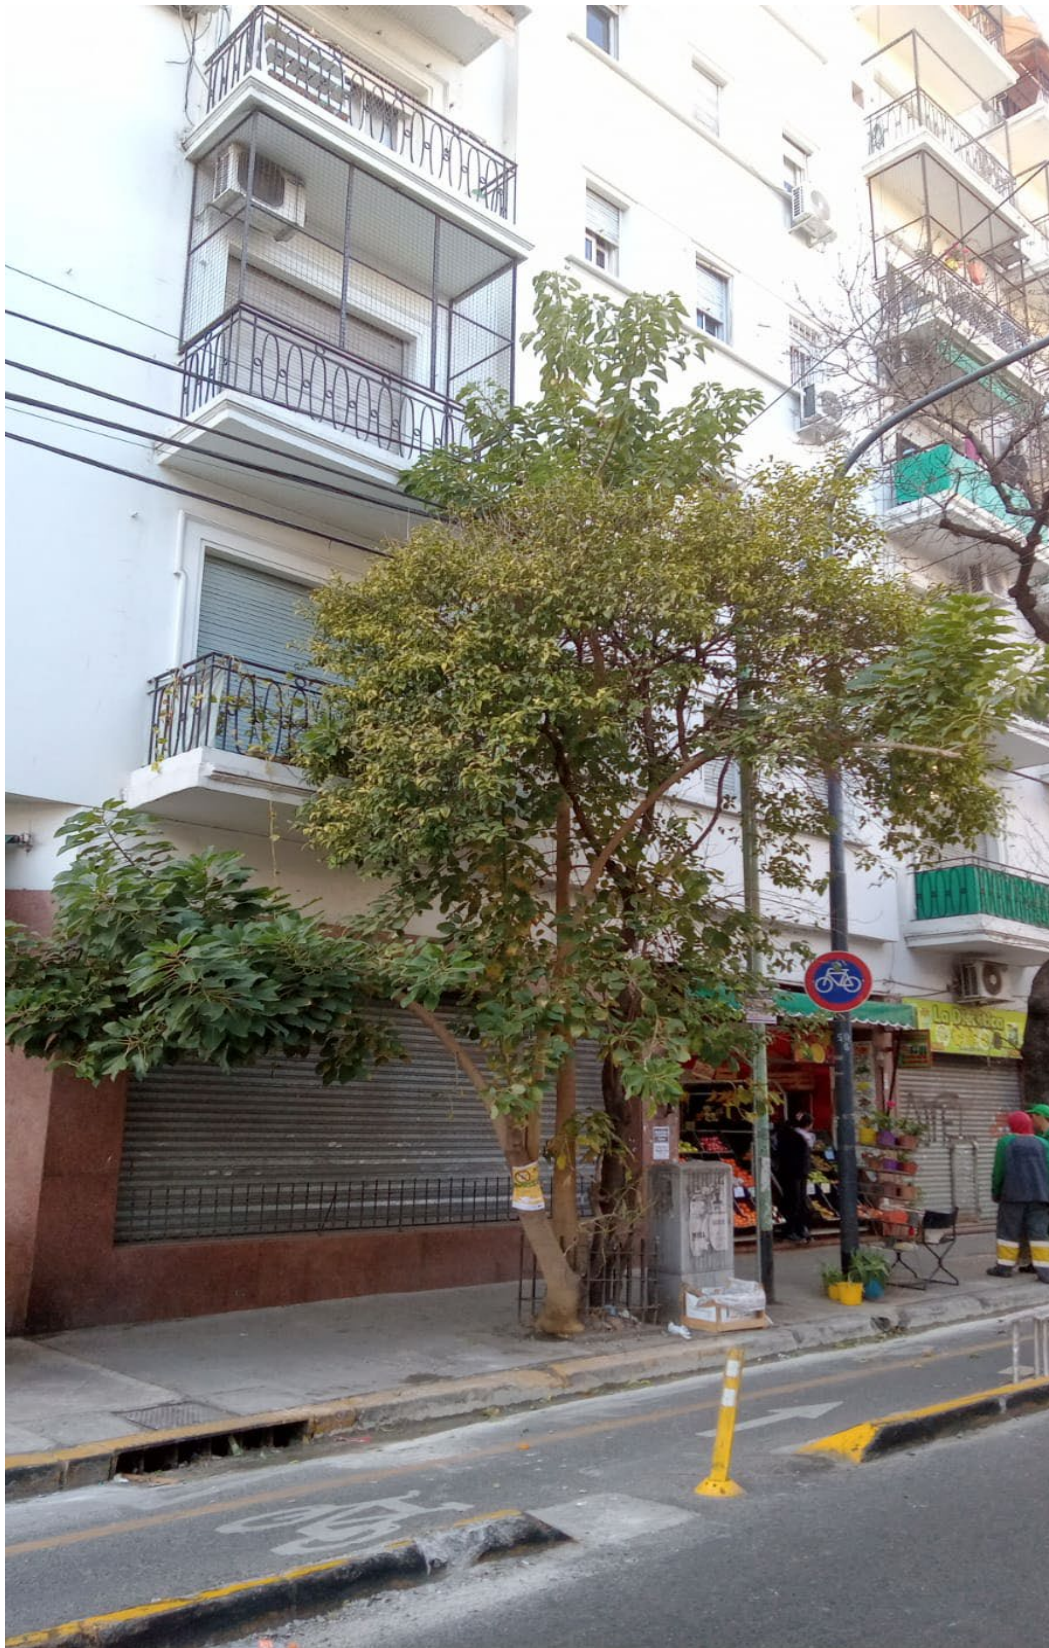
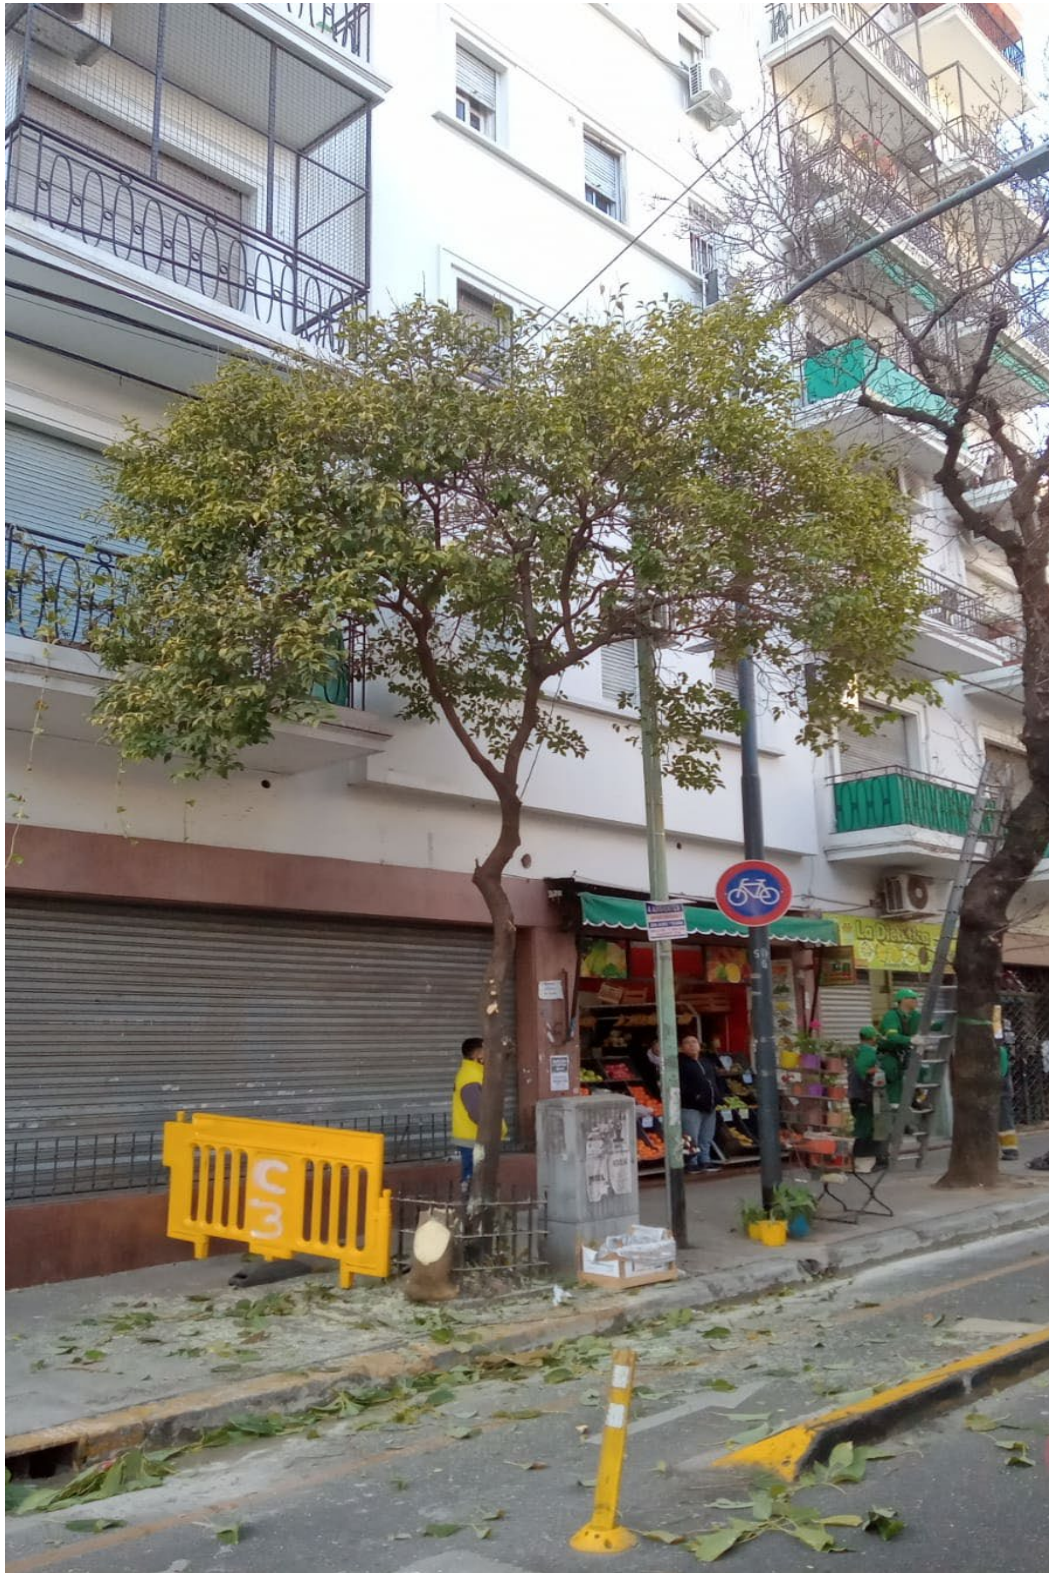
484

| GOBIERNO DE LA CIUDAD DE BUENOS AIRES | | PLANILLA DE INSPECCIÓN VISUAL BÁSICA | | Fecha: 20/7/2024 | |
|---|---|---|---|---|---|
| Árboles muertos: obstrucción física de peatones o el tráfico de vehículos | | | | | |
| Probable | | Bajo | | Significativa | Bajo |
| <p>Extracción llevada a cabo el día 18/07/2024. Los motivos de la realización de esta tarea fueron que dicho ejemplar no es apto para el Arbolado Urbano teniendo en cuenta el Plan Maestro, y además debido a que comparte plantera con un ligustro dificultando su crecimiento y desarrollo.</p> <p>Por otro lado, se deja constancia que para completar dicha tarea aún queda pendiente el retiro de cepa.</p> | | | | | |

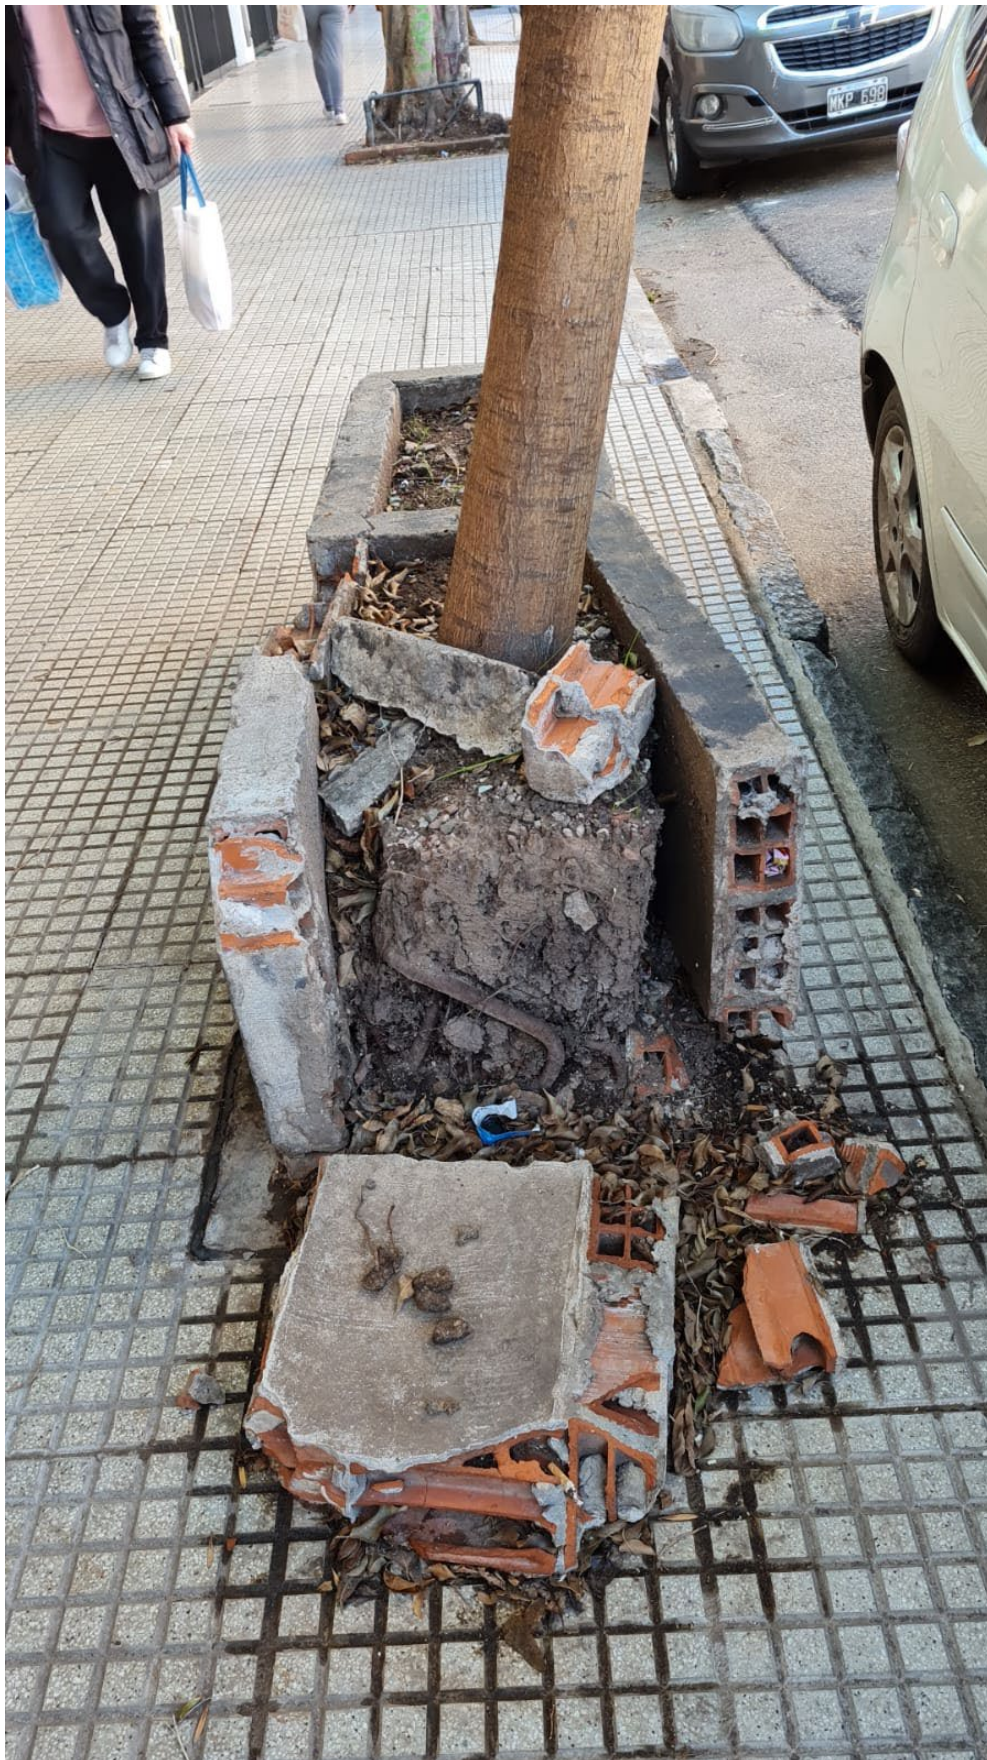
Humberto 1° 2331 25/7/2024

| GOBIERNO DE LA CIUDAD DE BUENOS AIRES | | PLANILLA DE INSPECCIÓN VISUAL BÁSICA | | Fecha: 25/7/2024 | |
|---|---|---|---|---|---|
| Daños a las raíces: mayores al 40% dentro del RCR. | | | | | |
| Probable | | Medio | | Menor | Bajo |
| <p>Se recomienda llevar a cabo la extracción de dicho ejemplar ya que la plantera elevada del mismo provocó que disminuya la capacidad de estabilidad del ejemplar.</p> | | | | | |

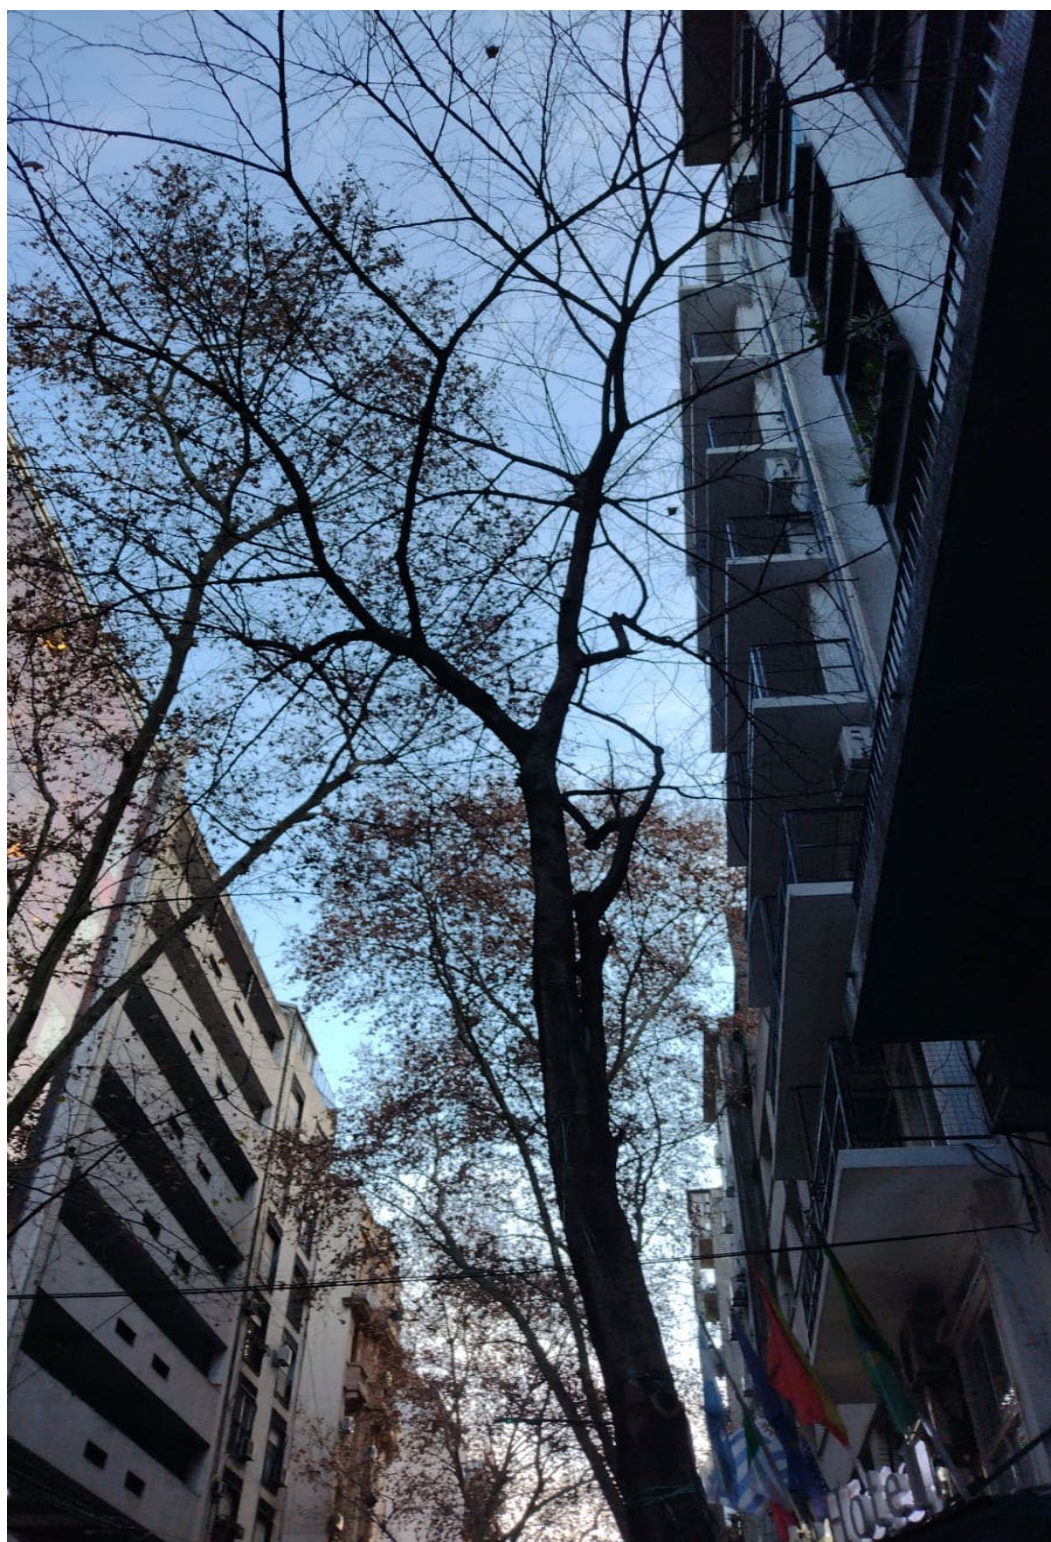
486

| Árbol muerto en pie, sin otros defectos importantes | | | | | |
| Probable | | Medio | | Significativa | |
| El árbol esté seco., Por su estado sanitario, fisiológico o por sus condiciones físicas no sea posible su recuperación., Para garantizar la seguridad de las personas y/o bienes. | | | Moderado | | |
| Se solicita la extracción del ejemplar por encontrarse seco en pie. | | | | | |

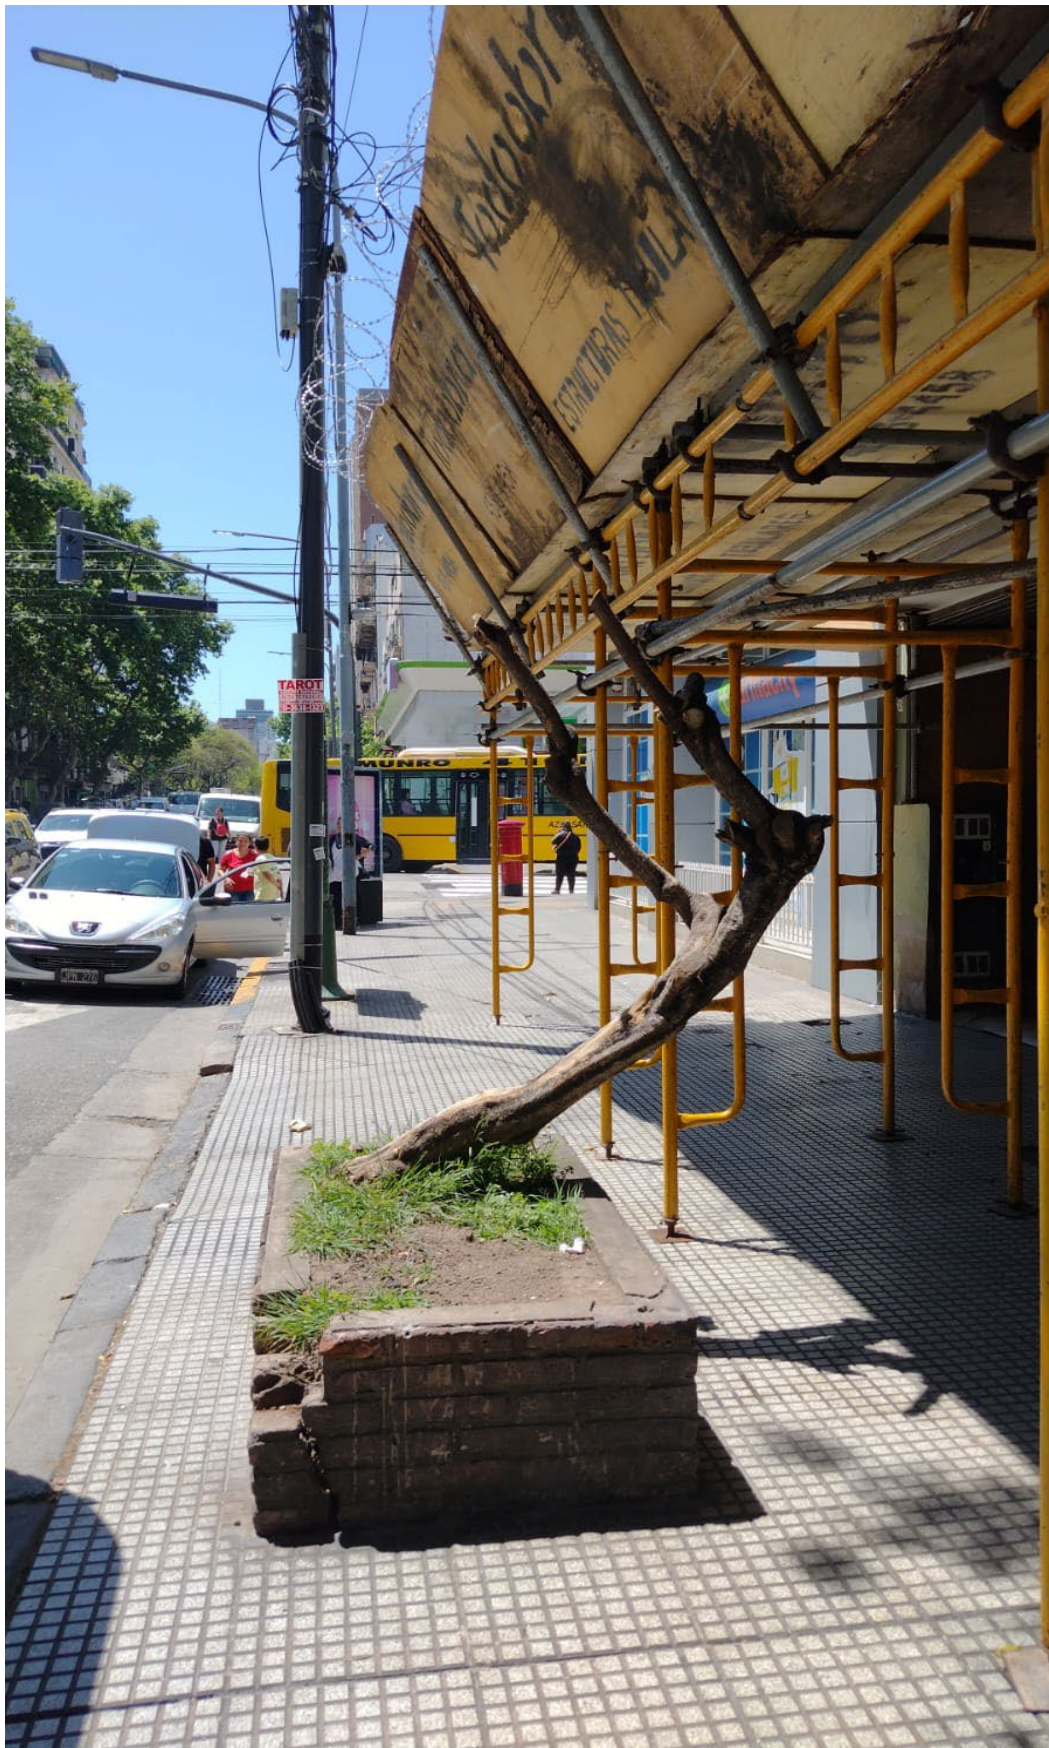
487

| GOBIERNO DE LA CIUDAD DE BUENOS AIRES<br>PLANILLA DE INSPECCIÓN VISUAL BÁSICA | | | | | |
|---|---|---|---|---|---|
| Árbol muerto en pie, sin otros defectos importantes | | | | | |
| Improbable | | Muy Bajo | | Insignificante | Bajo |

| GOBIERNO DE LA CIUDAD DE BUENOS AIRES<br>PLANILLA DE INSPECCIÓN VISUAL BÁSICA | | | | | |
|---|---|---|---|---|---|
| Se recomienda llevar a cabo la extracción de dicho ejemplar. | | | | | |

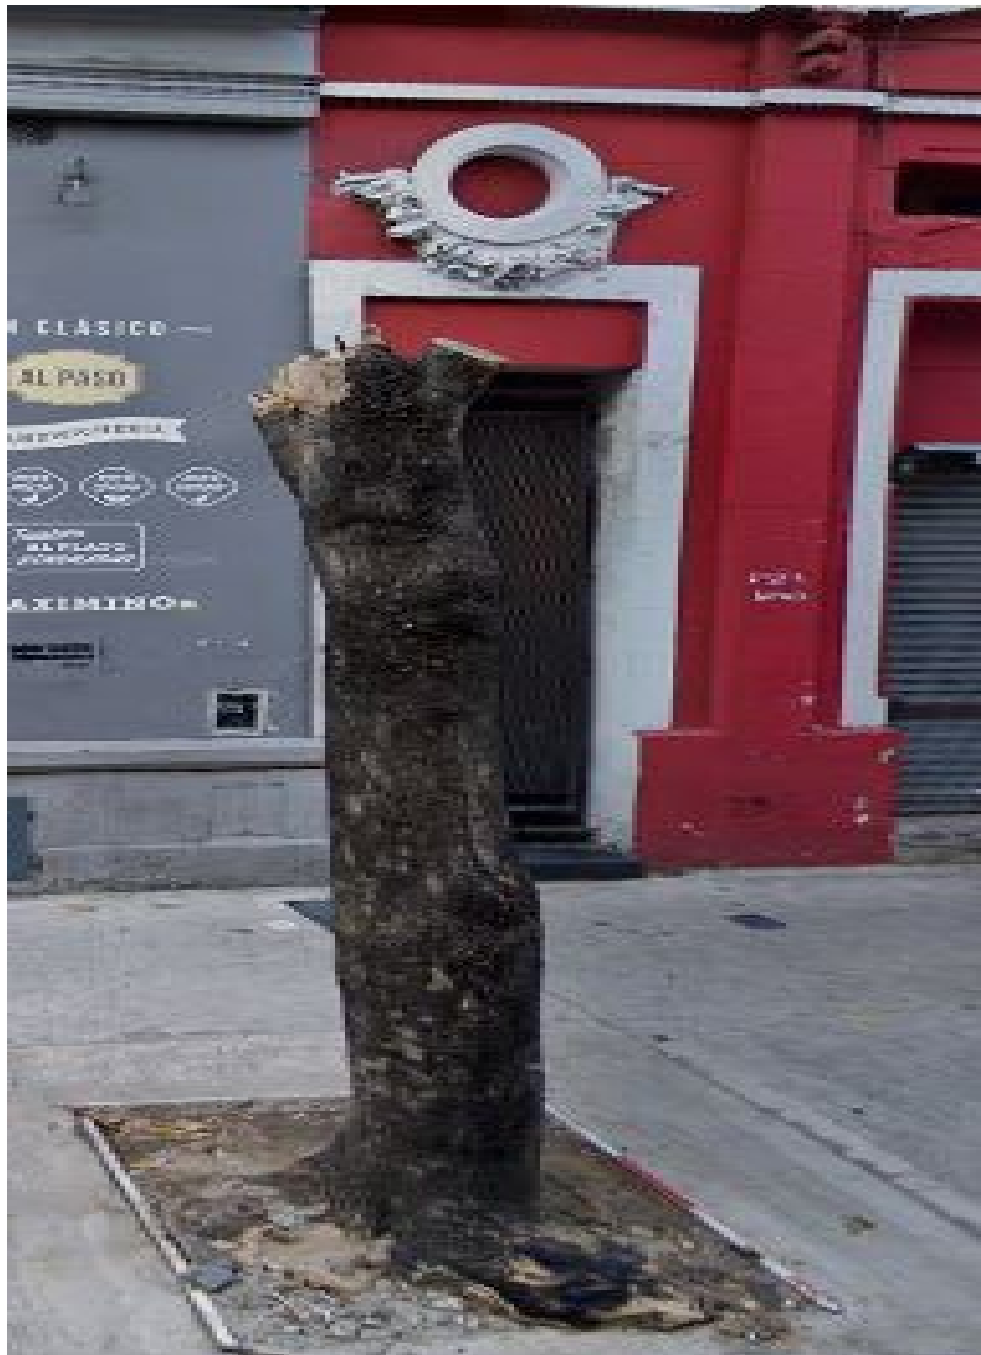
488

| GOBIERNO DE LA CIUDAD DE BUENOS AIRES<br>PLANILLA DE INSPECCIÓN VISUAL BÁSICA | | | | | |
|---|---|---|---|---|---|
| Árbol muerto en pie, sin otros defectos importantes | | | | | |
| Improbable | | Muy Bajo | | Insignificante | Bajo |

| GOBIERNO DE LA CIUDAD DE BUENOS AIRES<br>PLANILLA DE INSPECCIÓN VISUAL BÁSICA | | | | | |
|---|---|---|---|---|---|
| Se recomienda llevar a cabo la extracción del tocón para liberar plantera para futuras plantaciones. | | | | | |

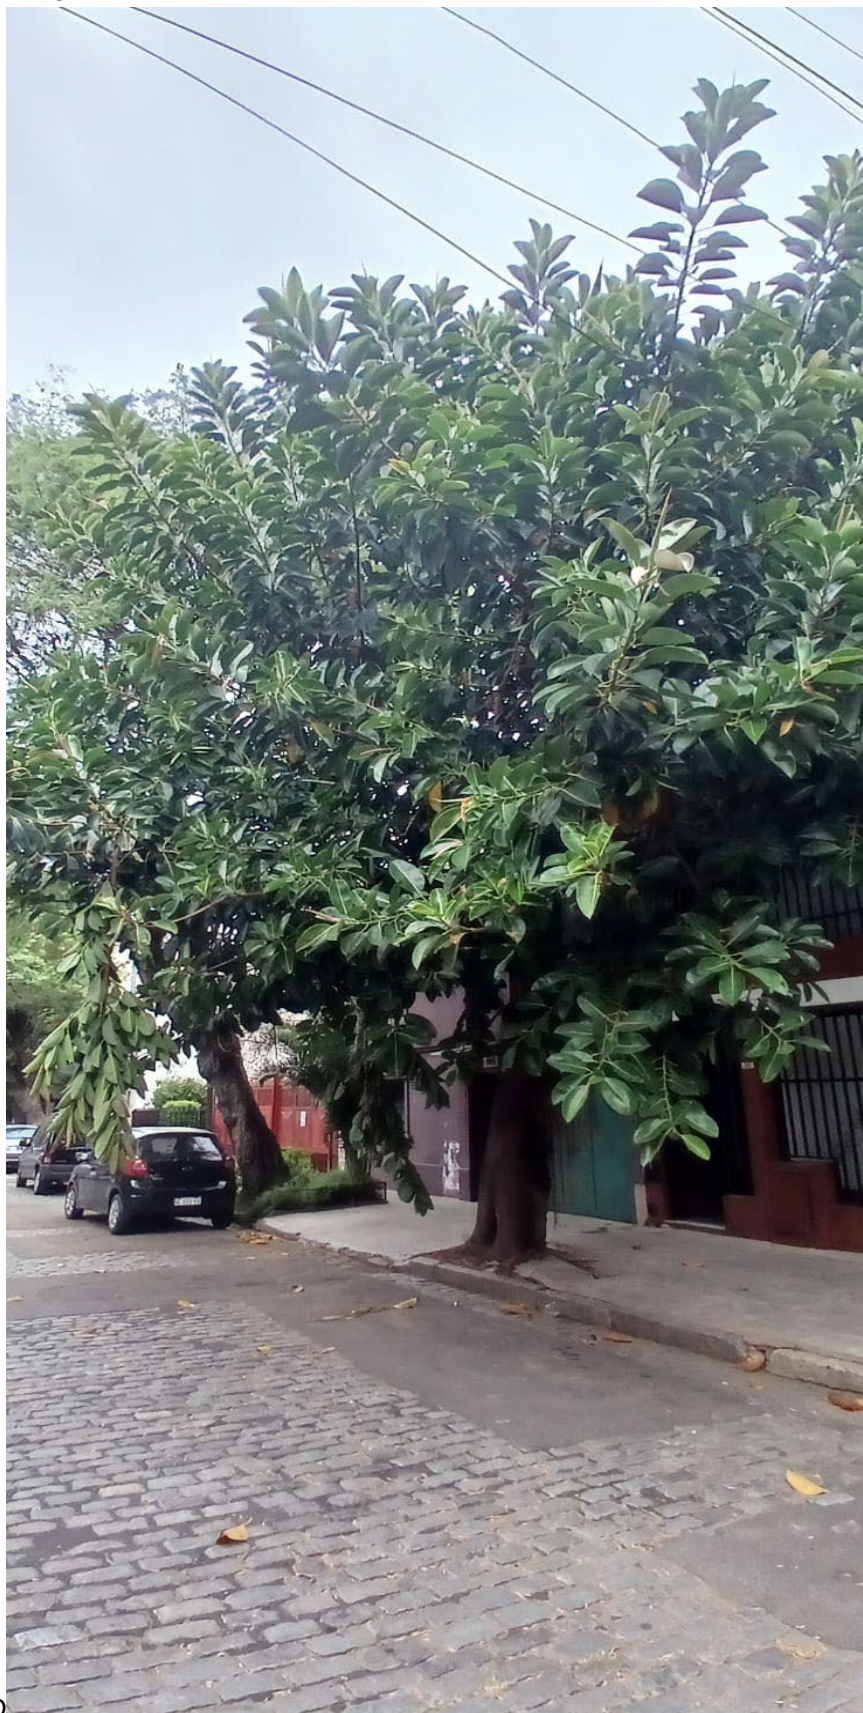
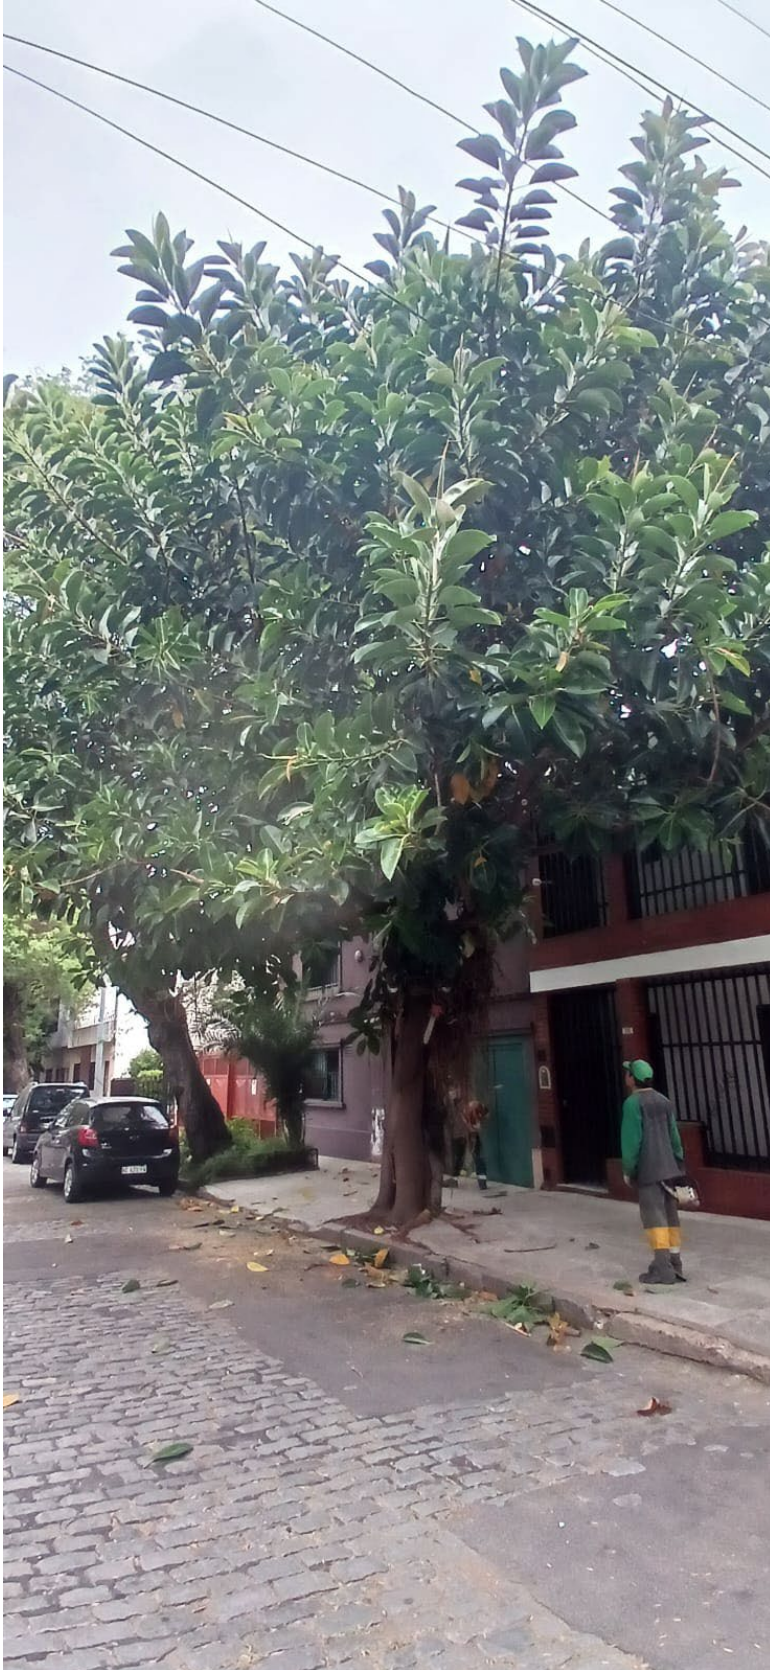
Danel 1535 9/8/2024

Fuste dividido en dos partes

| Probabilidad de Fallo | Probabilidad de Impacto | Consecuencias | Riesgo |
|---|---|---|---|
| Inminente | Medio | Menor | Moderado |

Extracción de tocón en carácter de emergencia debido a que el mismo se encontraba seco y partido y por ende con riesgo de caída.

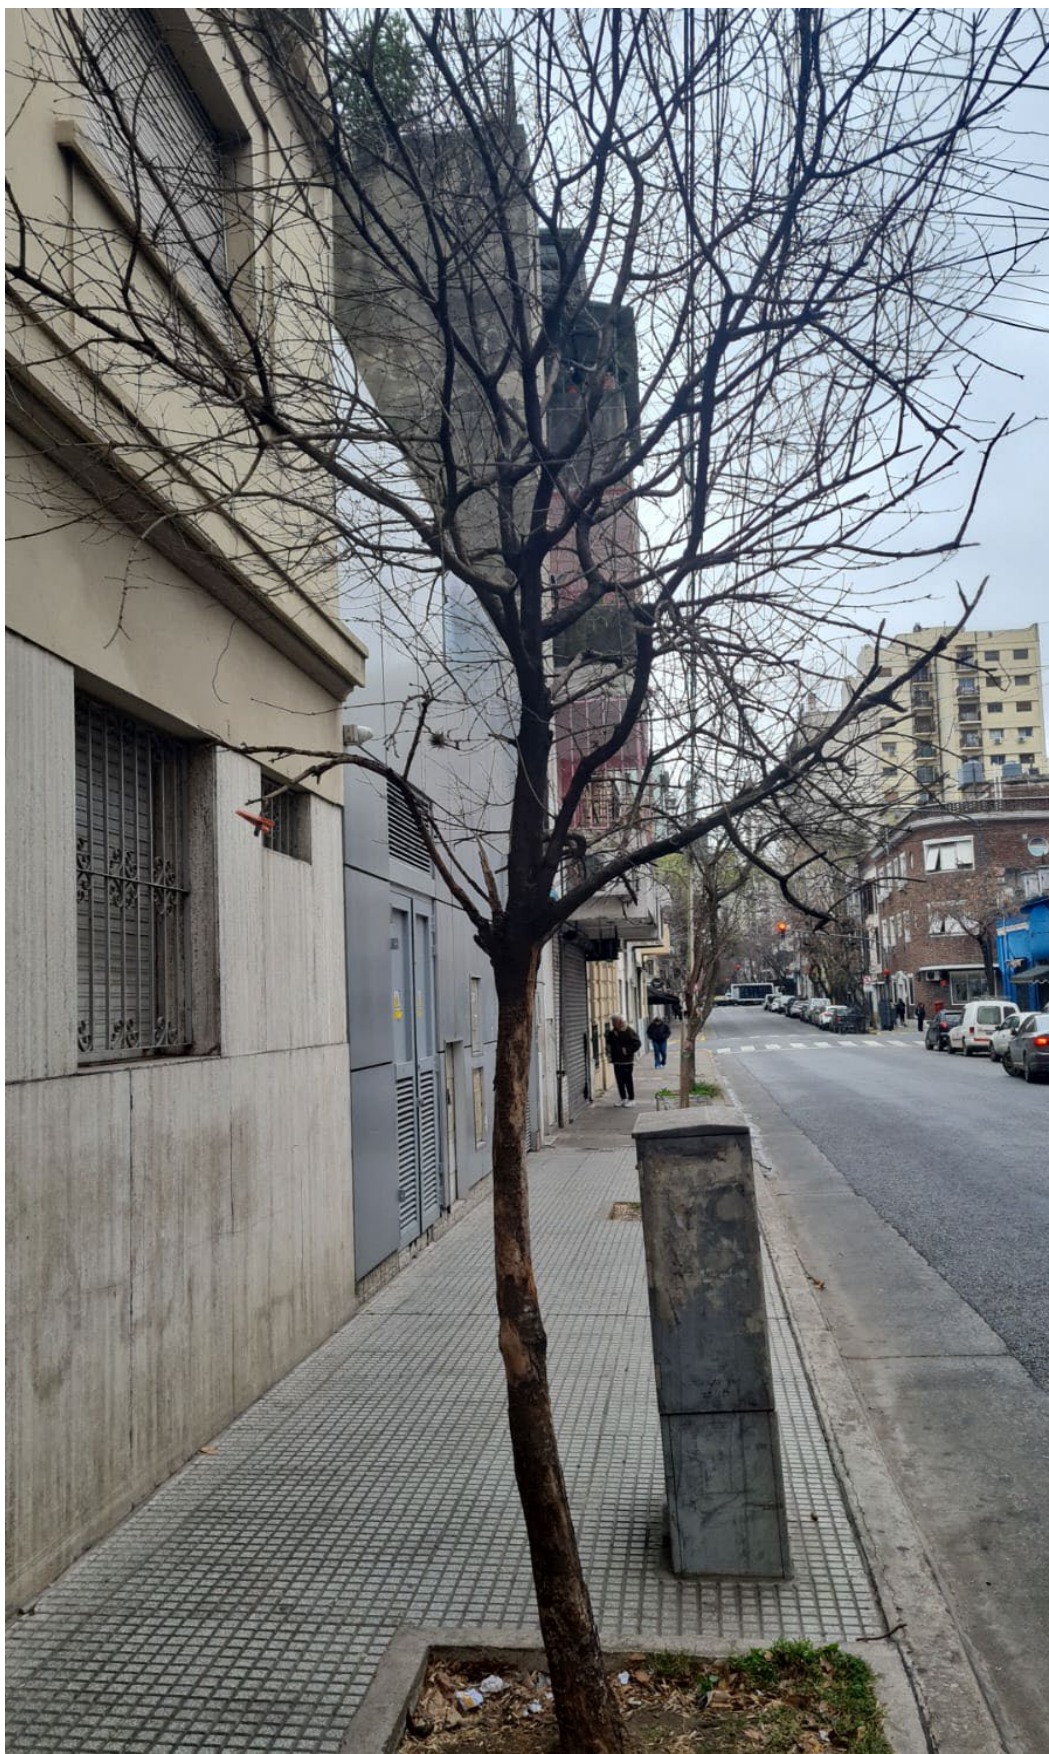
Alberti 559

| GOBIERNO DE LA CIUDAD DE BUENOS AIRES | | | |
|---|---|---|---|
| Árbol muerto en pie, sin otros defectos importantes | | | |
| Improbable | Muy Bajo | Insignificante | Bajo |
| Se solicita la extracción de dicho ejemplar debido a que se encuentra seco en pie. | | | |

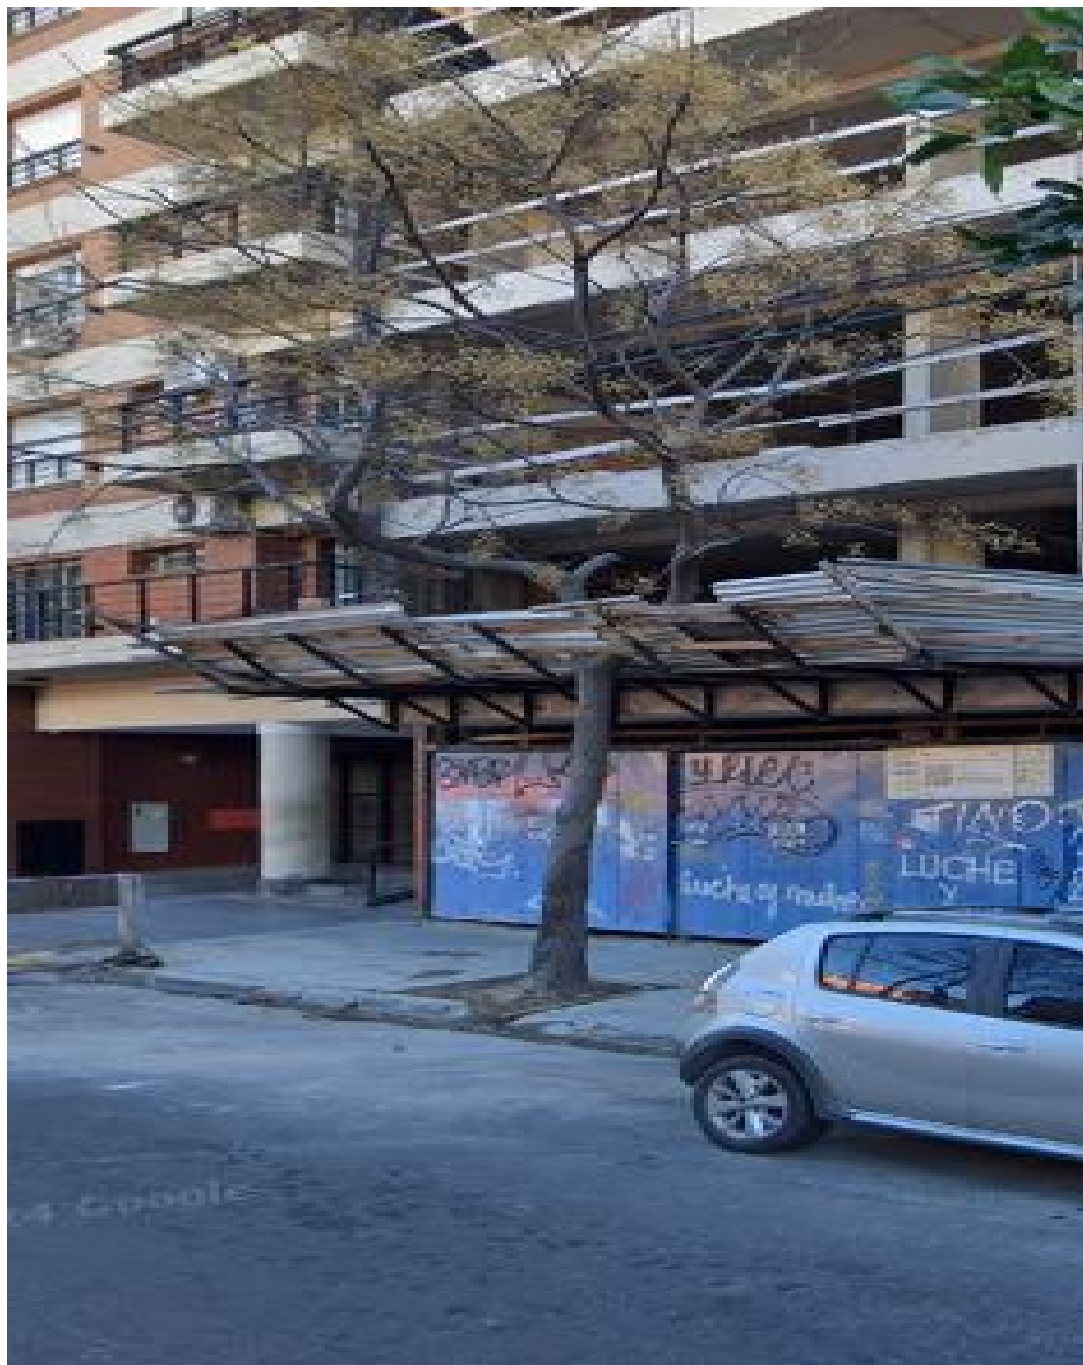
491

Árboles muertos: obstrucción física de peatones o al tráfico de vehículos

| Posible | Medio | Significativa | Bajo |

Se solicita la extracción de dicho ejemplar debido a que el mismo se encuentra muy inclinado hacia la calle obstruciendo el correcto paso vehicular. Además se encuentra compartiendo plantera con otro ejemplar por lo que también se encuentra afectado su desarrollo radical.

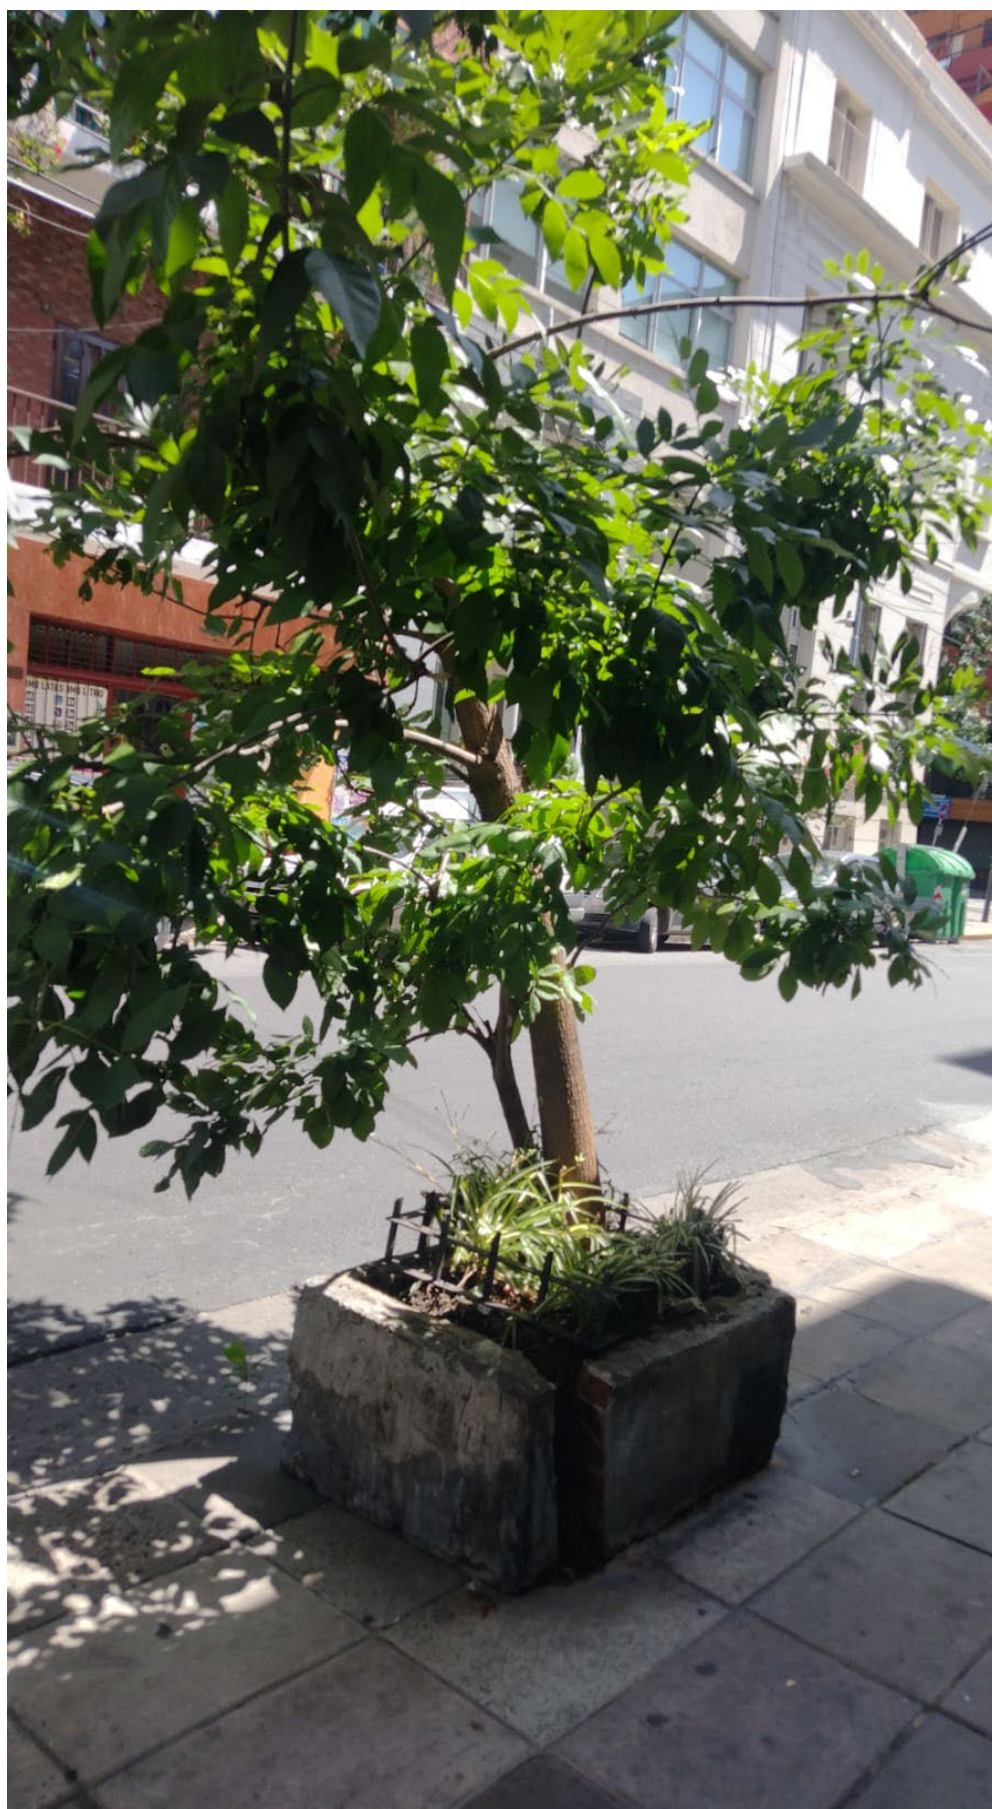
492

| Daños de más del 40% de raíces en su RCR | | | | | |
| Possible | | Medio | | Significativa | |
| Se solicita llevar a cabo la extracción de dicho ejemplar ya que se encuentra dañado en una de sus ramas principales, y además se lo observa inclinado con dirección hacia la calle y con sus raíces expuestas. | | | | | |

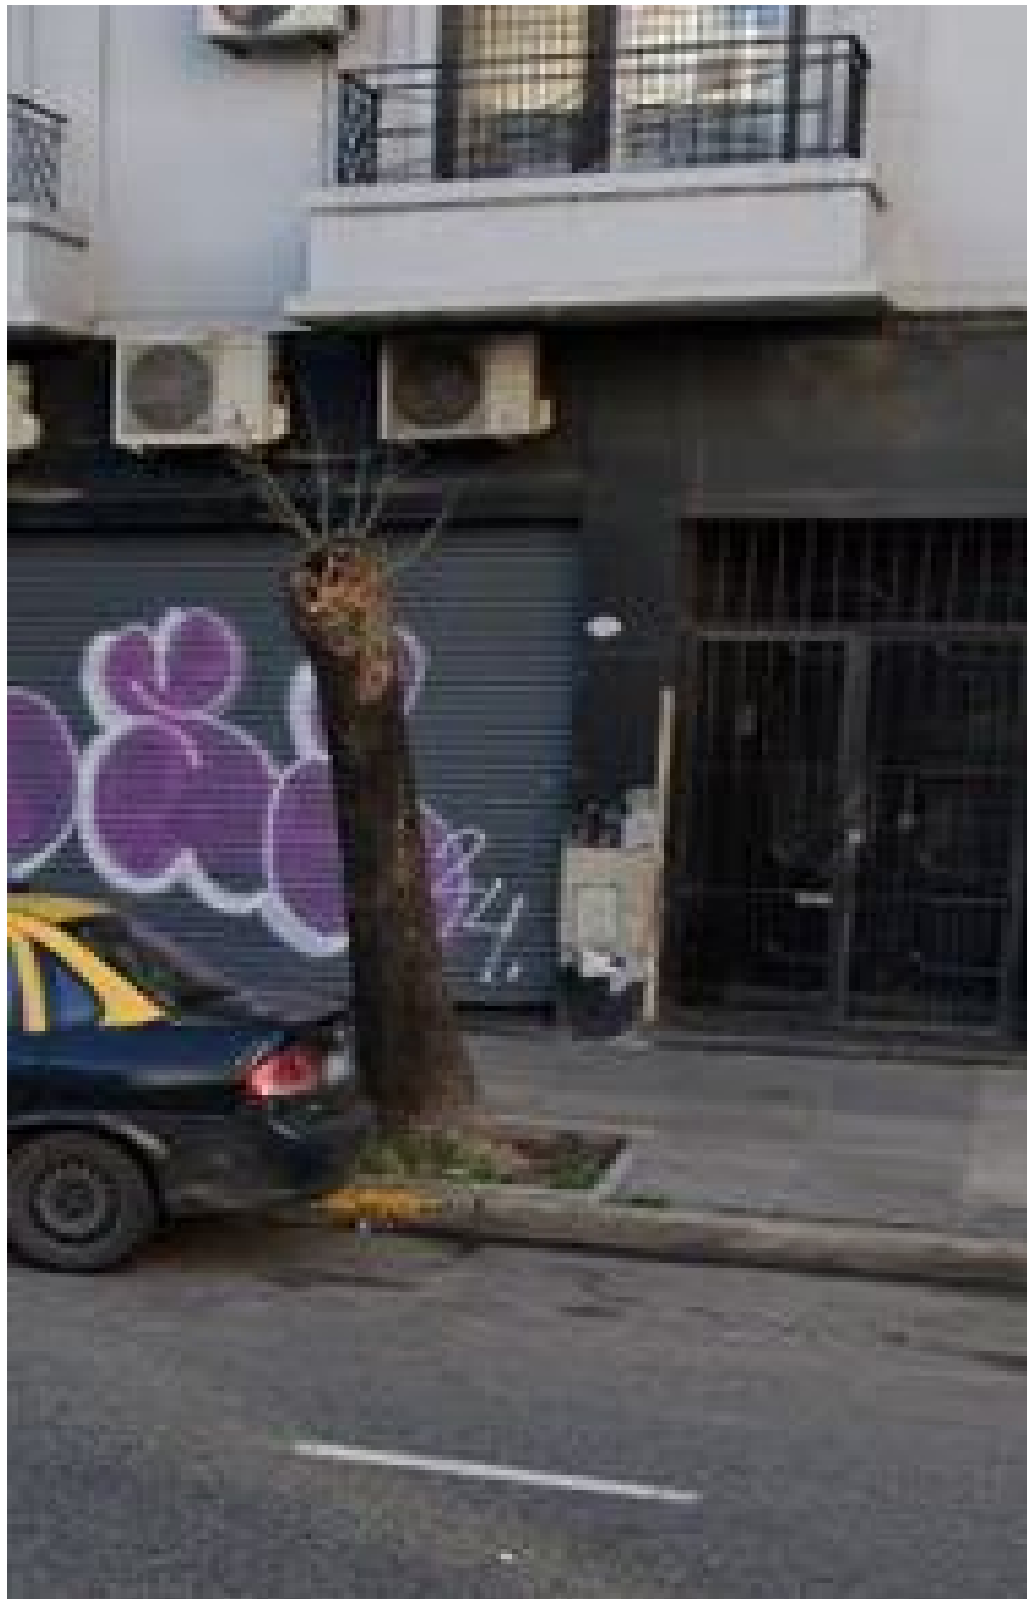
Av. Independencia 1841

| GOBIERNO DE LA CIUDAD DE BUENOS AIRES | | | |
|---|---|---|---|
| Árbol muerto en pie, sin otros defectos importantes | | | |
| Posible | Bajo | Menor | Bajo |
| Se solicita llevar a cabo la extracción de dicho ejemplar debido a que se encuentra desgarado y seco en pie. | | | |

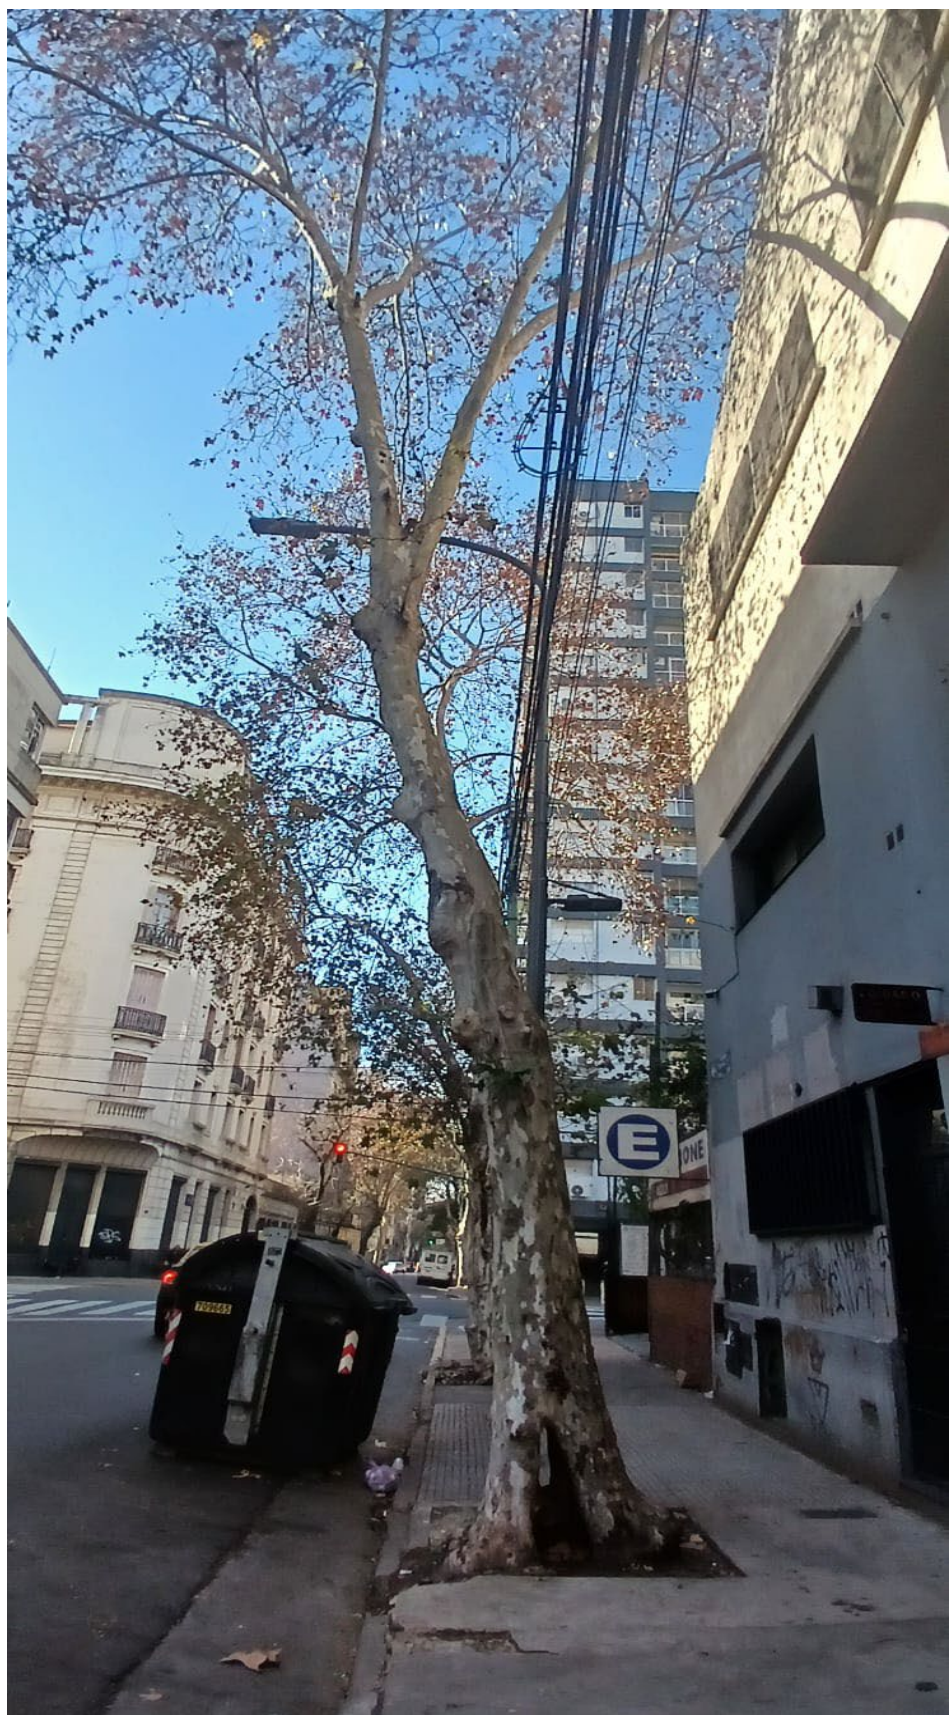
Hipólito Yrigoyen 2920 26/7/2027

| Grietas o cavidades especialmente aquellas en contacto con el suelo o asociadas con otros defectos | | | | | |
| Posible | | Alto | | Severa | |
| Se solicita la extracción de dicho ejemplar ya que se encuentra afectado. | | | | | |
