**Resolución Presidencia Junta Comuna**

**Referencia:** S/ EXTRACCIÓN DE EJEMPLARES ARBÓLEOS INFORMES 595-596-597-598-599

**Referencia:** S /extracciones de ejemplares arbóreos - informes 600 al 607

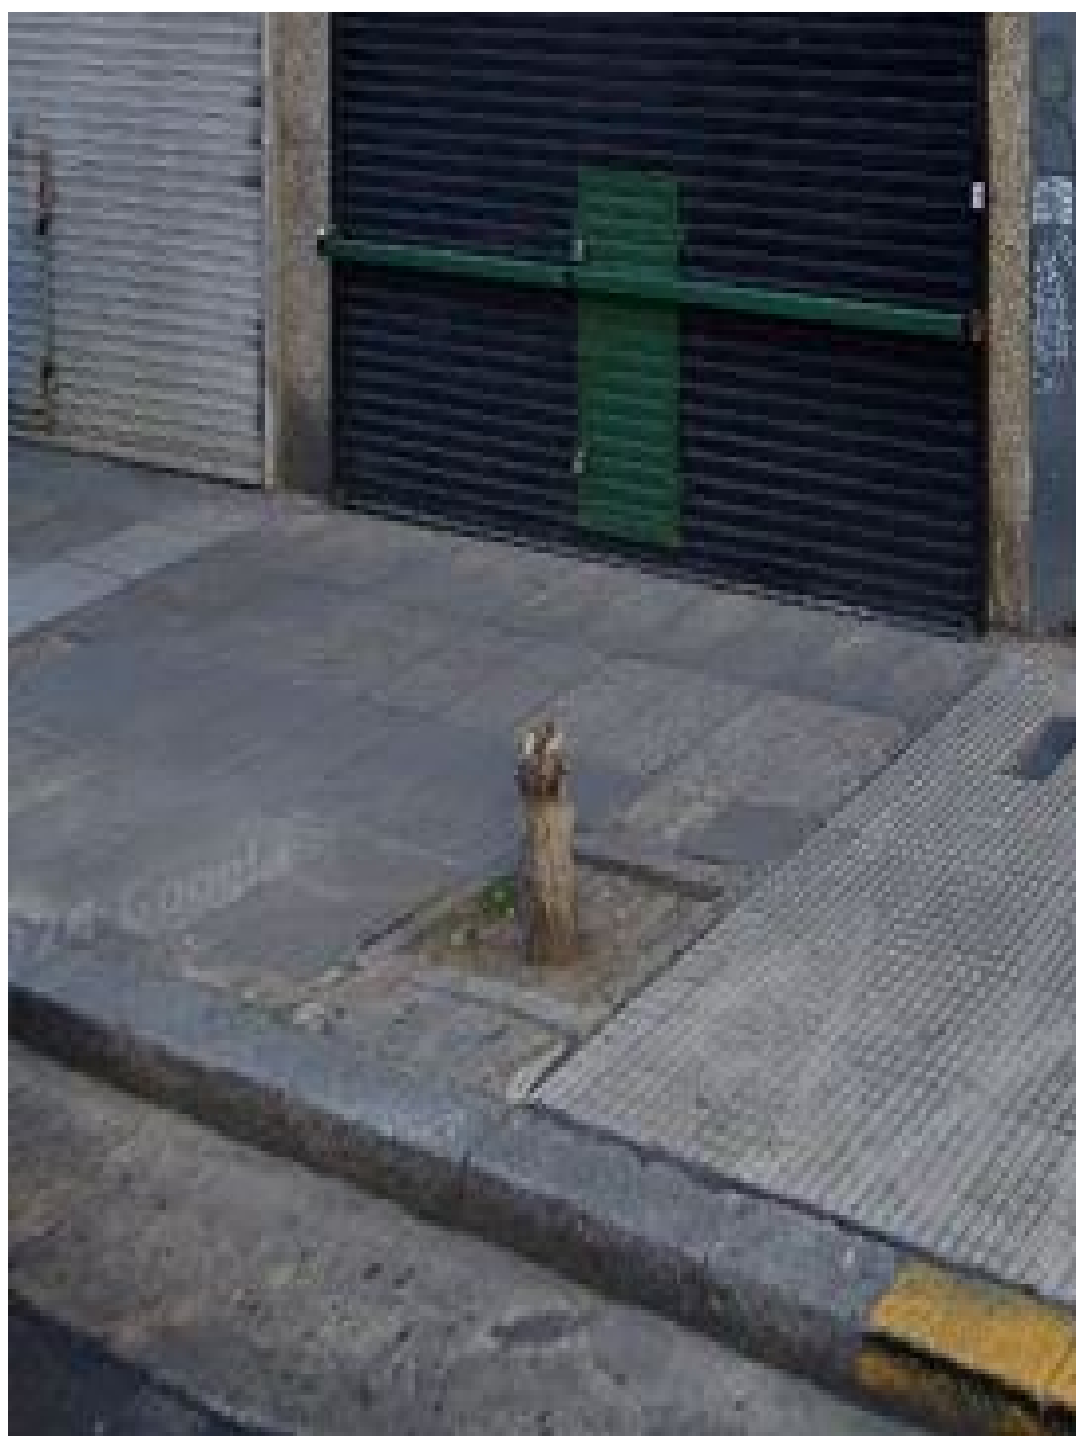
| Calle | AZCUENAGA | | Chapa | 507 | Referencia |

| Árbol muerto en pie, sin otros defectos importantes | | | | | |
| Improbable | | Muy Bajo | | Insignificante | Bajo |
| Por su estado sanitario, fisiológico o por sus condiciones físicas no sea posible su recuperación. | | | | | |

| Se recomienda llevar a cabo la extracción del tocón para liberar plantera para futuras plantación. | | | | | |

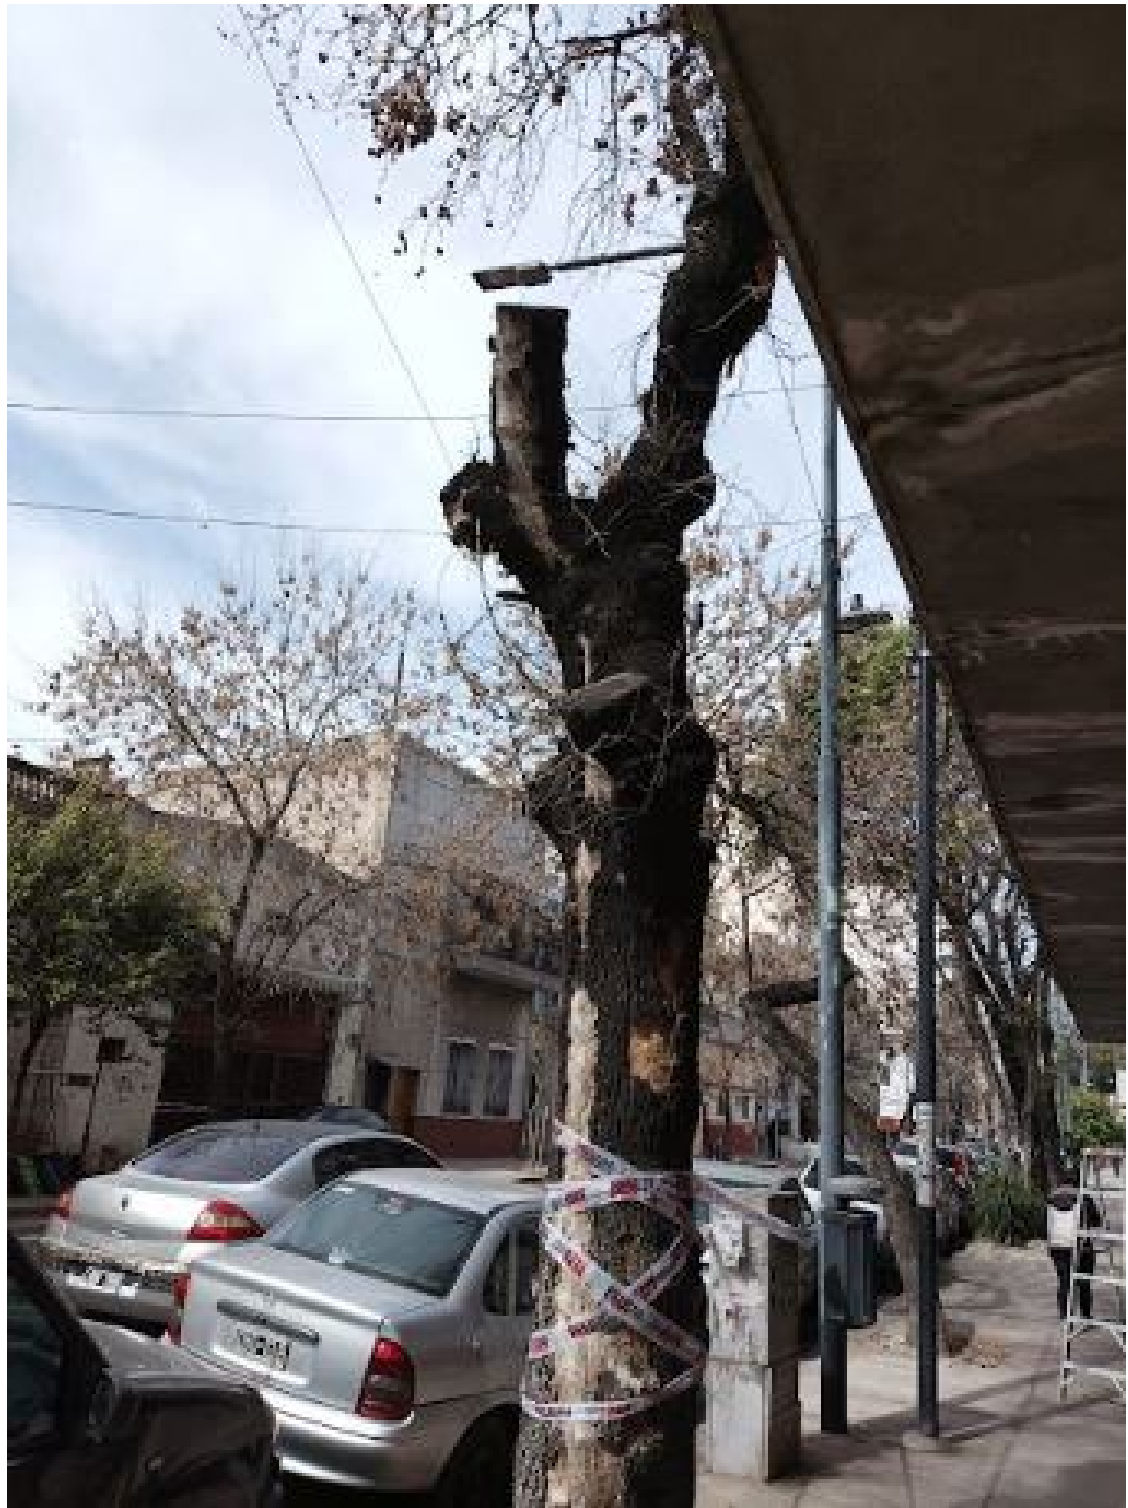
| Inclinación | Menor a 45º | | | | |
| Orientación de la inclinación | Hacia la calle | | | | |
| Defecto/s que afecte a más del 40% de la circunferencia del árbol, Árbol muerto en pie, sin otros defectos importantes, Pared remanente escasa, Grietas | | | | | |
| Probable | | Bajo | | Menor | |

| Se recomienda llevar a cabo la extracción de dicho ejemplar ya que se encuentra seco en pie y descortezado. | | | | | |

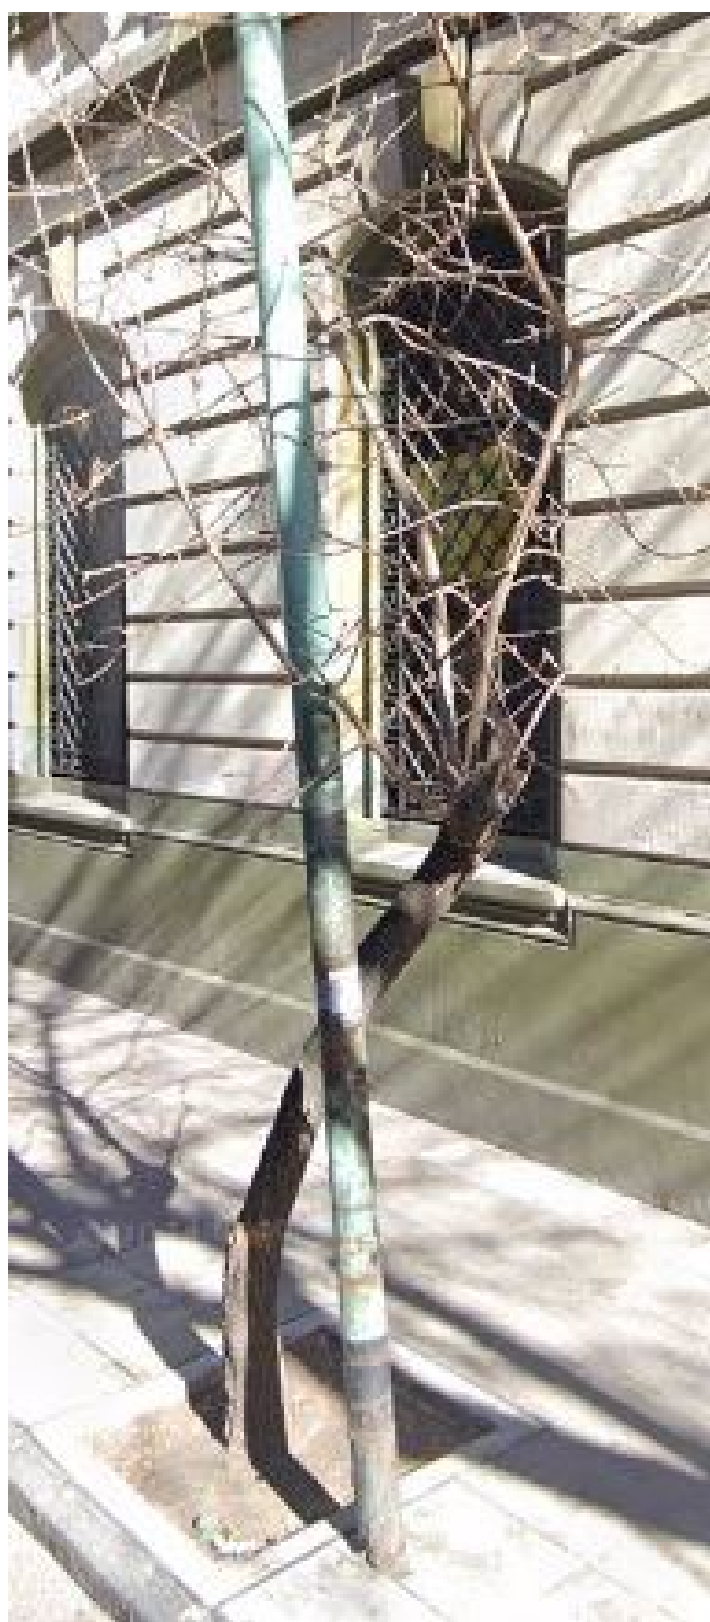
| Calle | SARANDI | | Chapa | 65 | Referencia | LA1 |

| Arbol muerto en pie, sin otros defectos importantes | | | | | | |
| Improbable | | Muy Bajo | | Insignificante | | Bajo |

| Se recomienda llevar a cabo la extracción del tocón brotado para liberar plantera para futuras plantaciones. | | | | | | |

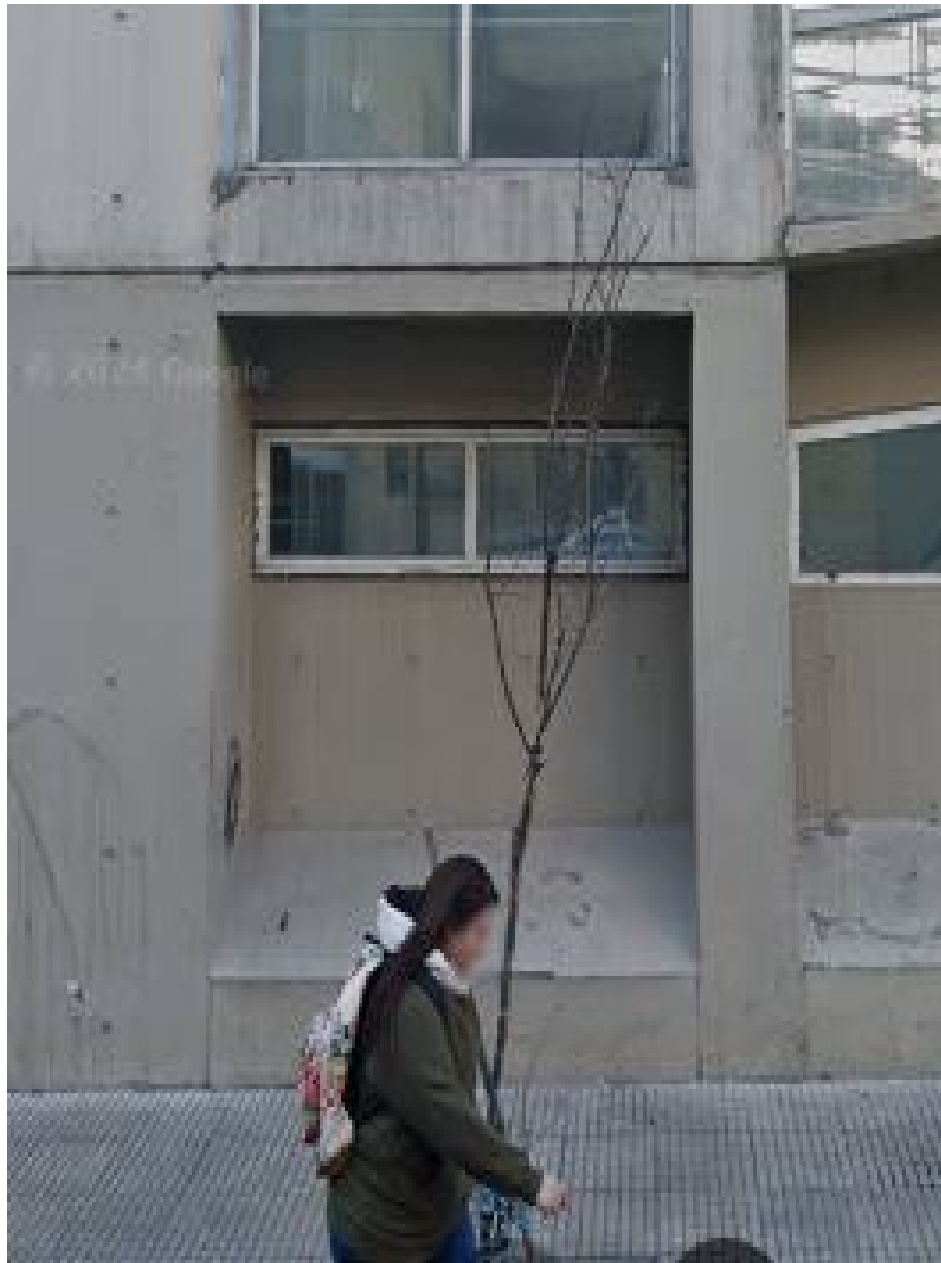
| Calle | TUCUMAN | Chapa | 1879 | Referencia | File |

| Arbol muerto en pie, sin otros defectos importantes | | | | | |
| Improbable | | Muy Bajo | | Insignificante | Bajo |

| Se solicita llevar a cabo la extracción de los 2 ejemplares ubicados en dicha dirección por encontrarse secos en pie. | | | | | |

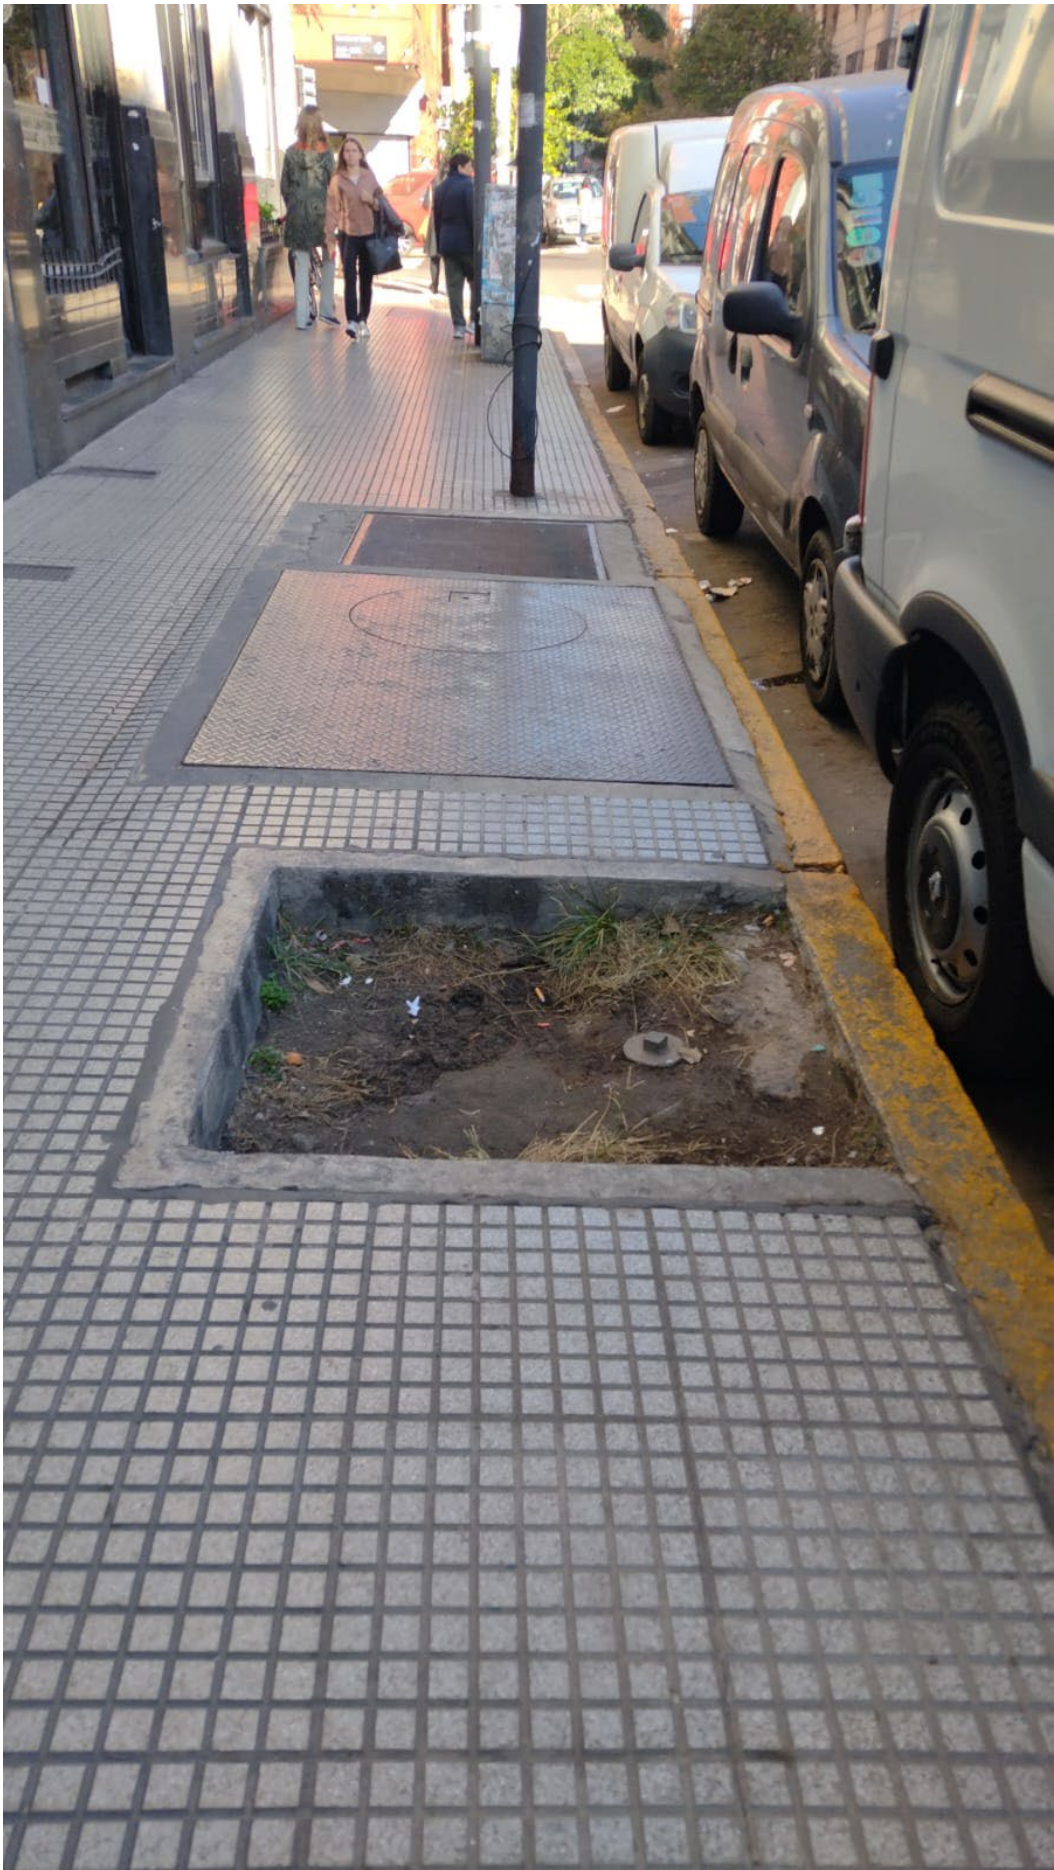
| Calle | URIBURU | Chapa | 115 | Referencia | LA |

| Arbol muerto en pie, sin otros defectos importantes | | | | | |
| Improbable | | Muy Bajo | | Insignificante | |

| Se recomienda llevar a cabo la extracción de dicho ejemplar ya que se encuentra seco en pie. | | | | | |

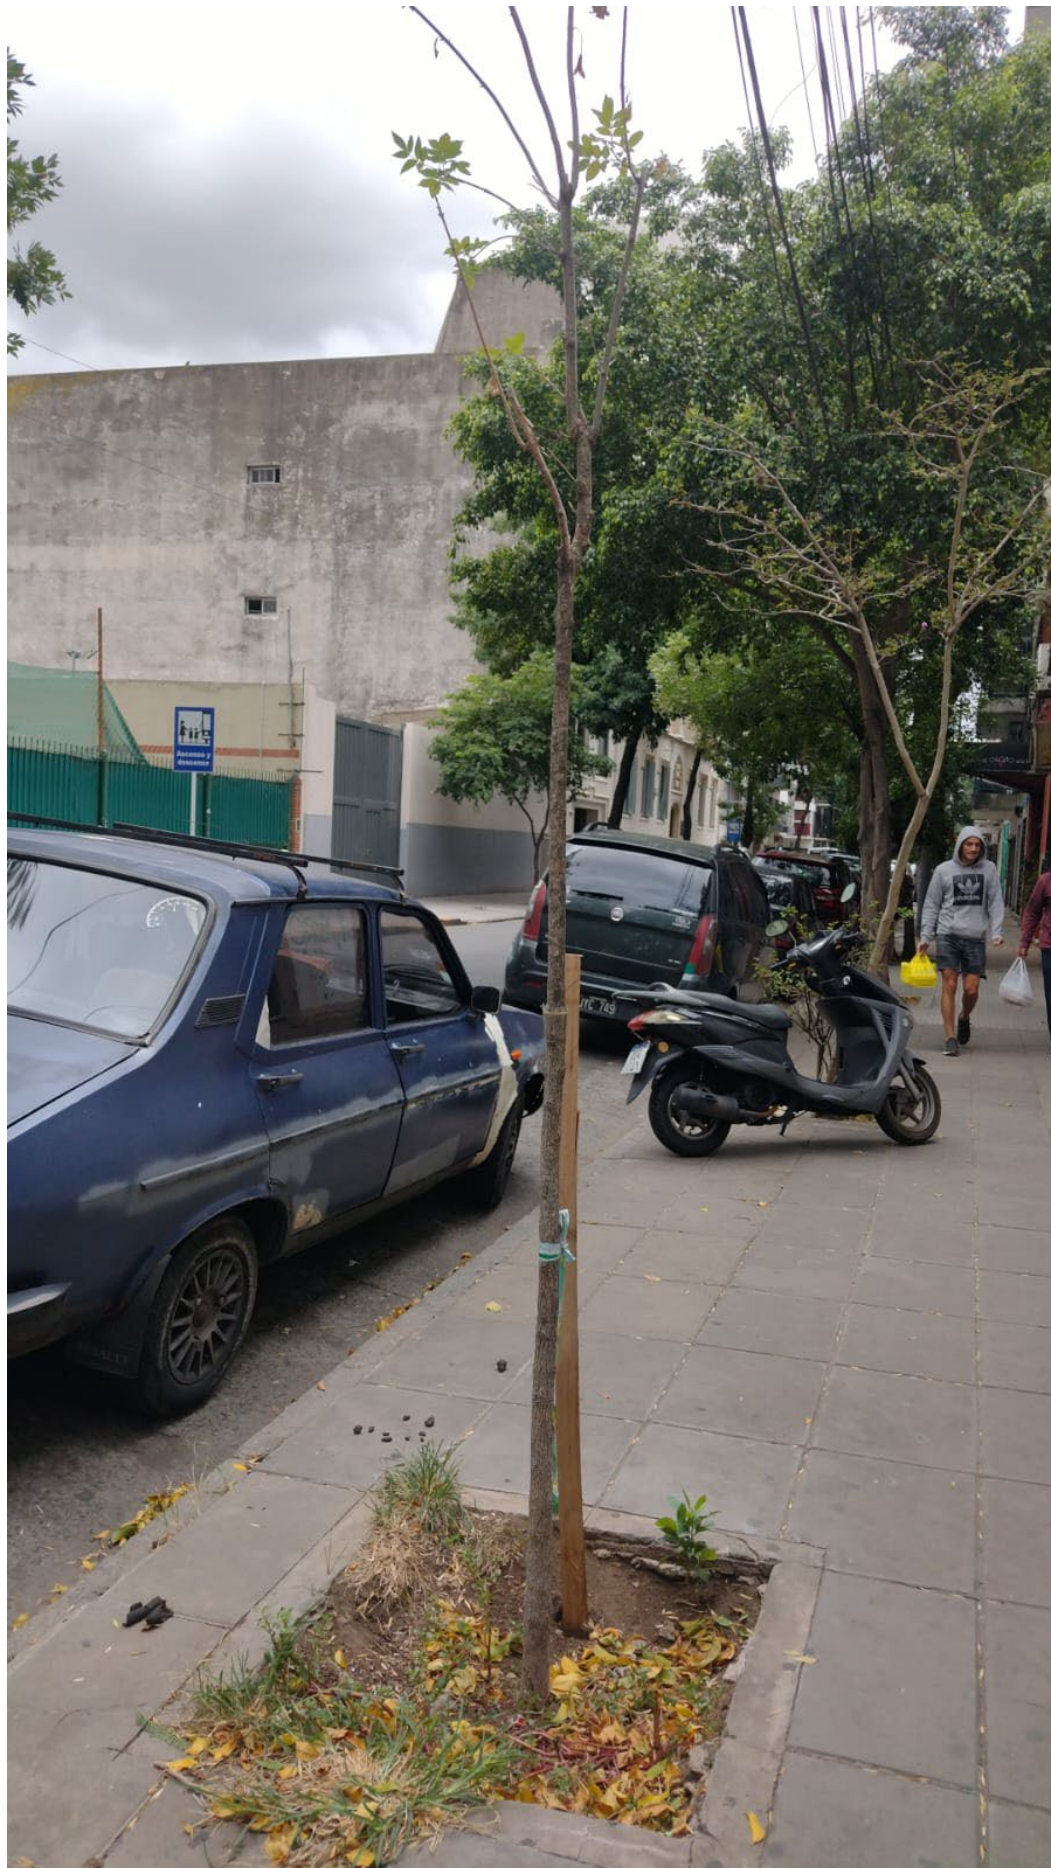
| Calle | | SARANDI | | Chapa | 784 | Referencia | |

| Árbol muerto en pie, sin otros defectos importantes | | | | | | | |
| Improbable | | Muy Bajo | | Insignificante | | Bajo | |
| El árbol esté seco. | | | | | | | |

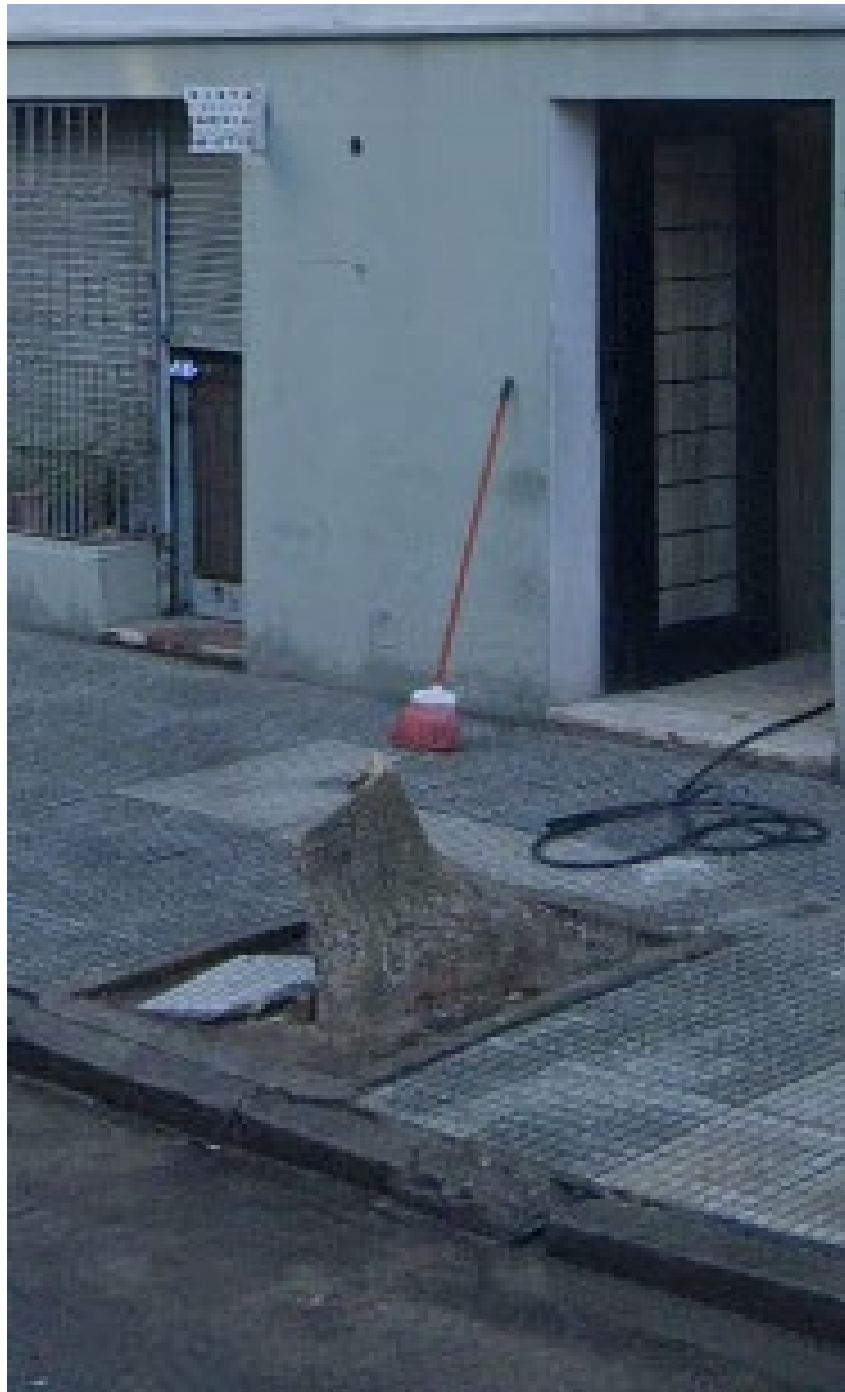
| Calle | SARANDI | | Chapa | 378 | Referencia |

| Árbol muerto en pie, sin otros defectos importantes | | | | | |
| Improbable | | Muy Bajo | | Insignificante | Bajo |

| Se recomienda la extracción del tocón para liberar plantera para futuras plantaciones. | | | | | |

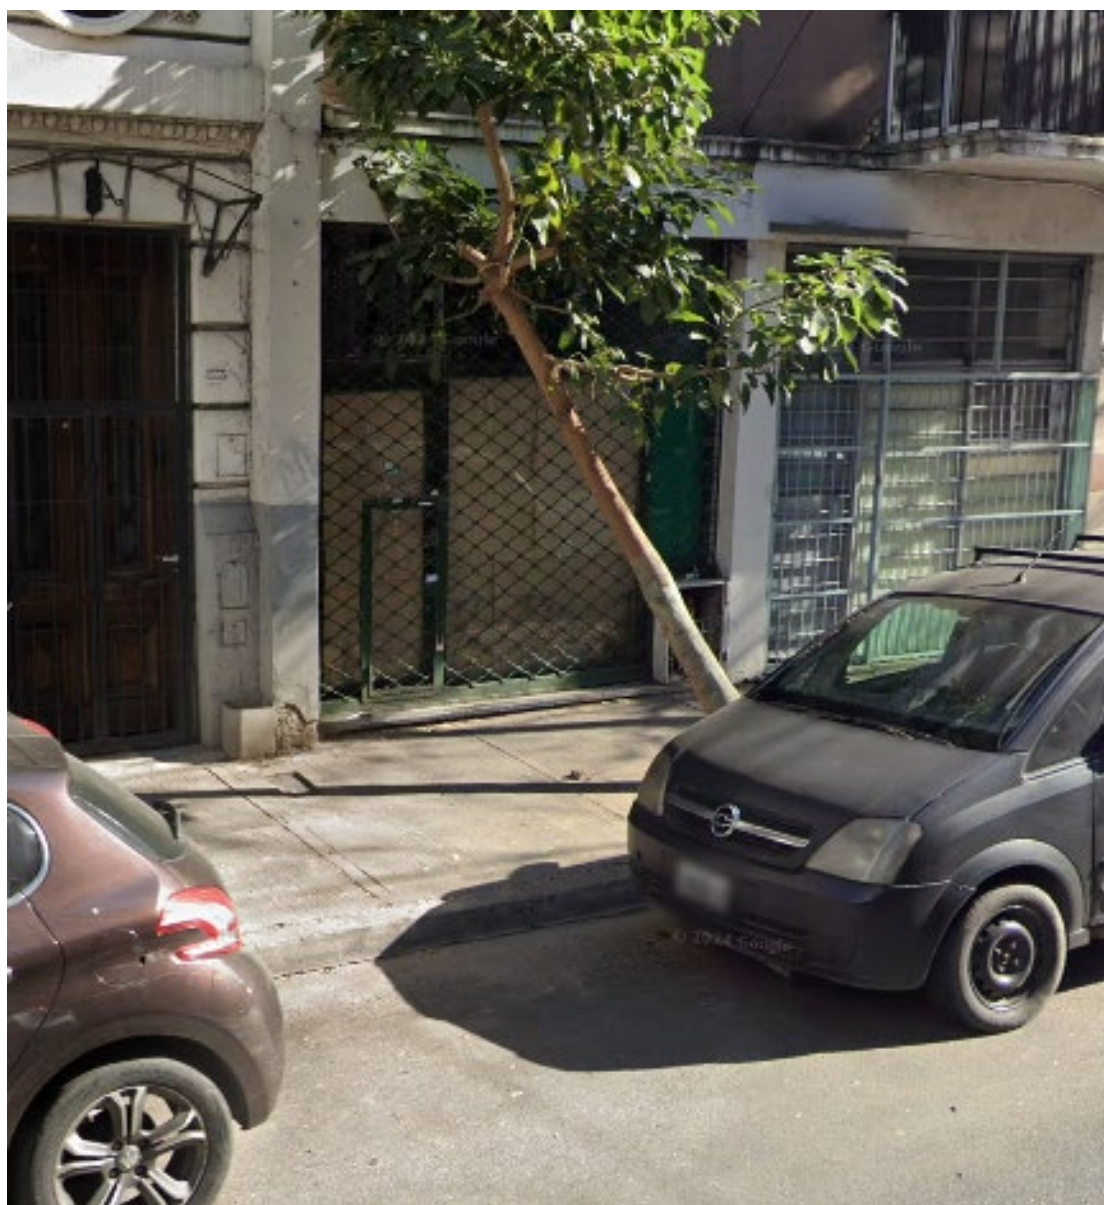
| Inclinación | Mayor a 45º | | | | | | |
| Orientación de la inclinación | Hacia la vereda | | | | | | |
| Ramas bajas | | | | | | | |

| <div>(Inic.1325) Se realizó la poda de ramas bajas en el ejemplar.<br/>El mismo se encuentra MUY inclinado hacia la vereda, interrumpiendo la circulación peatonal.<br/>Se recomienda su futura extracción y reposición.</div> | | | | | | | |

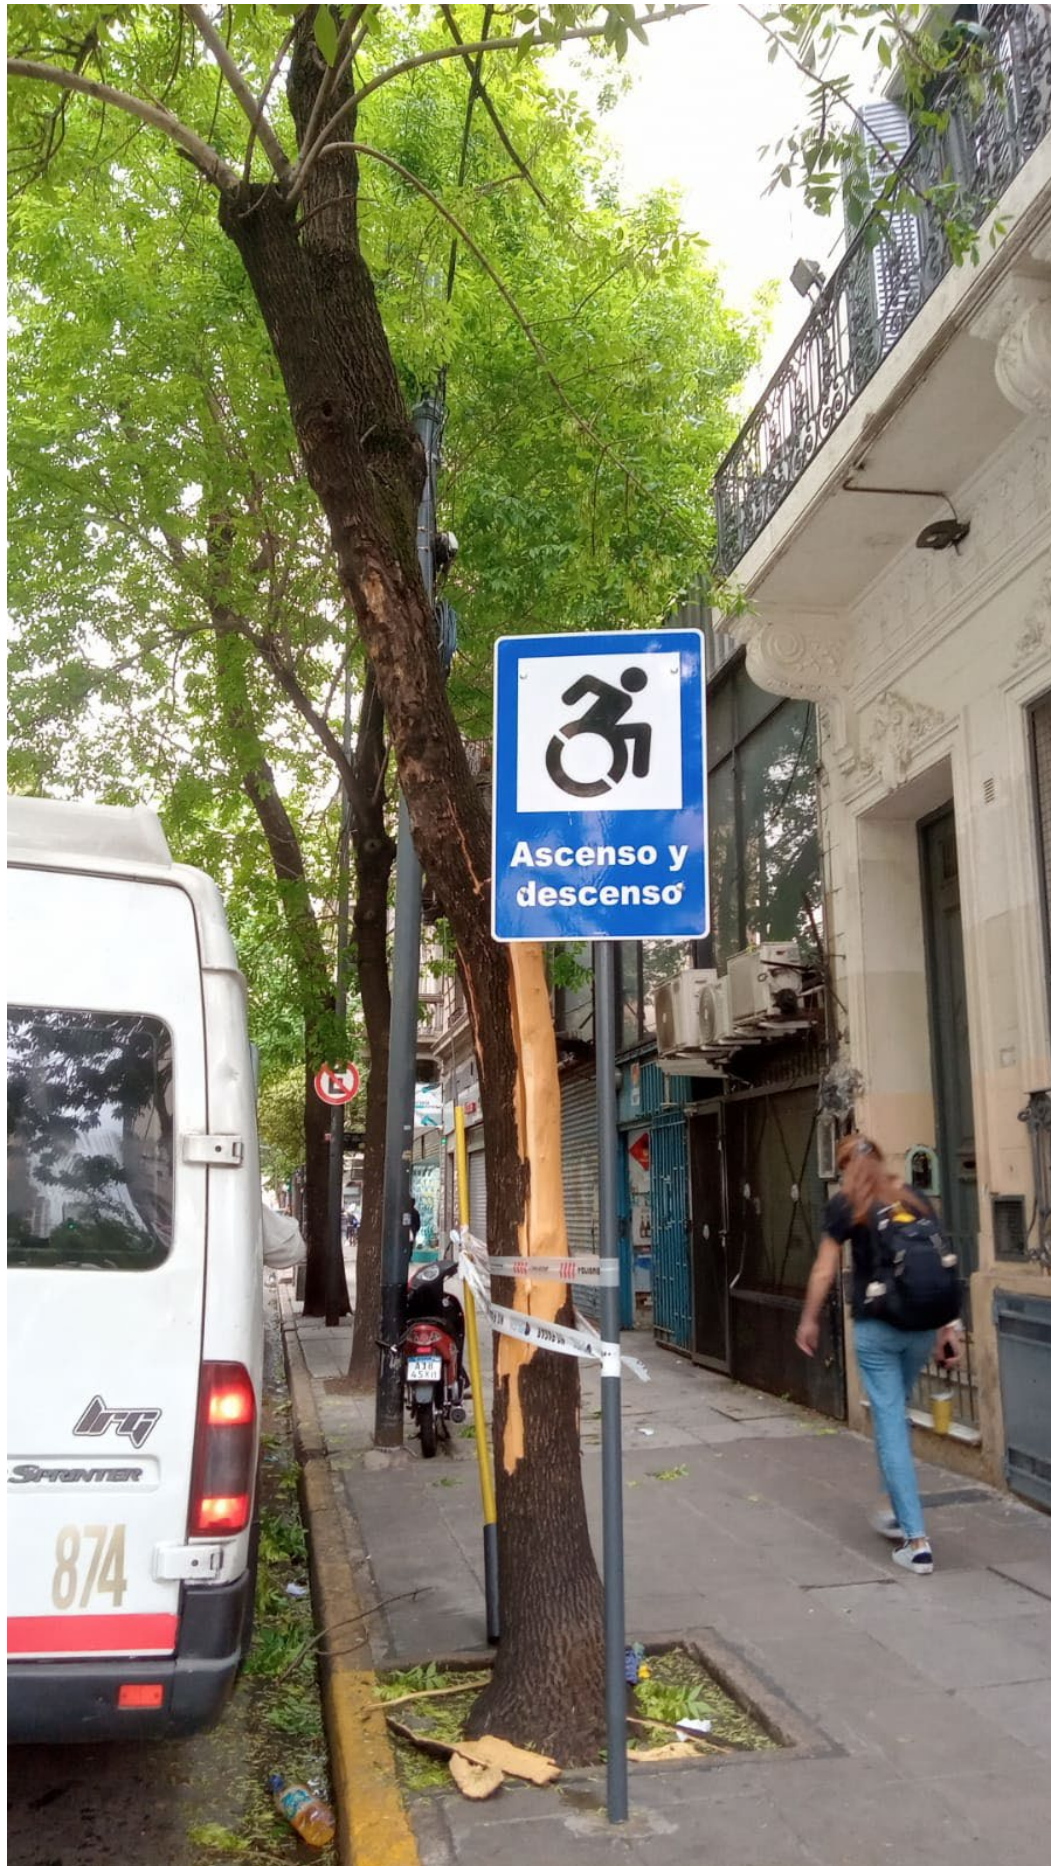
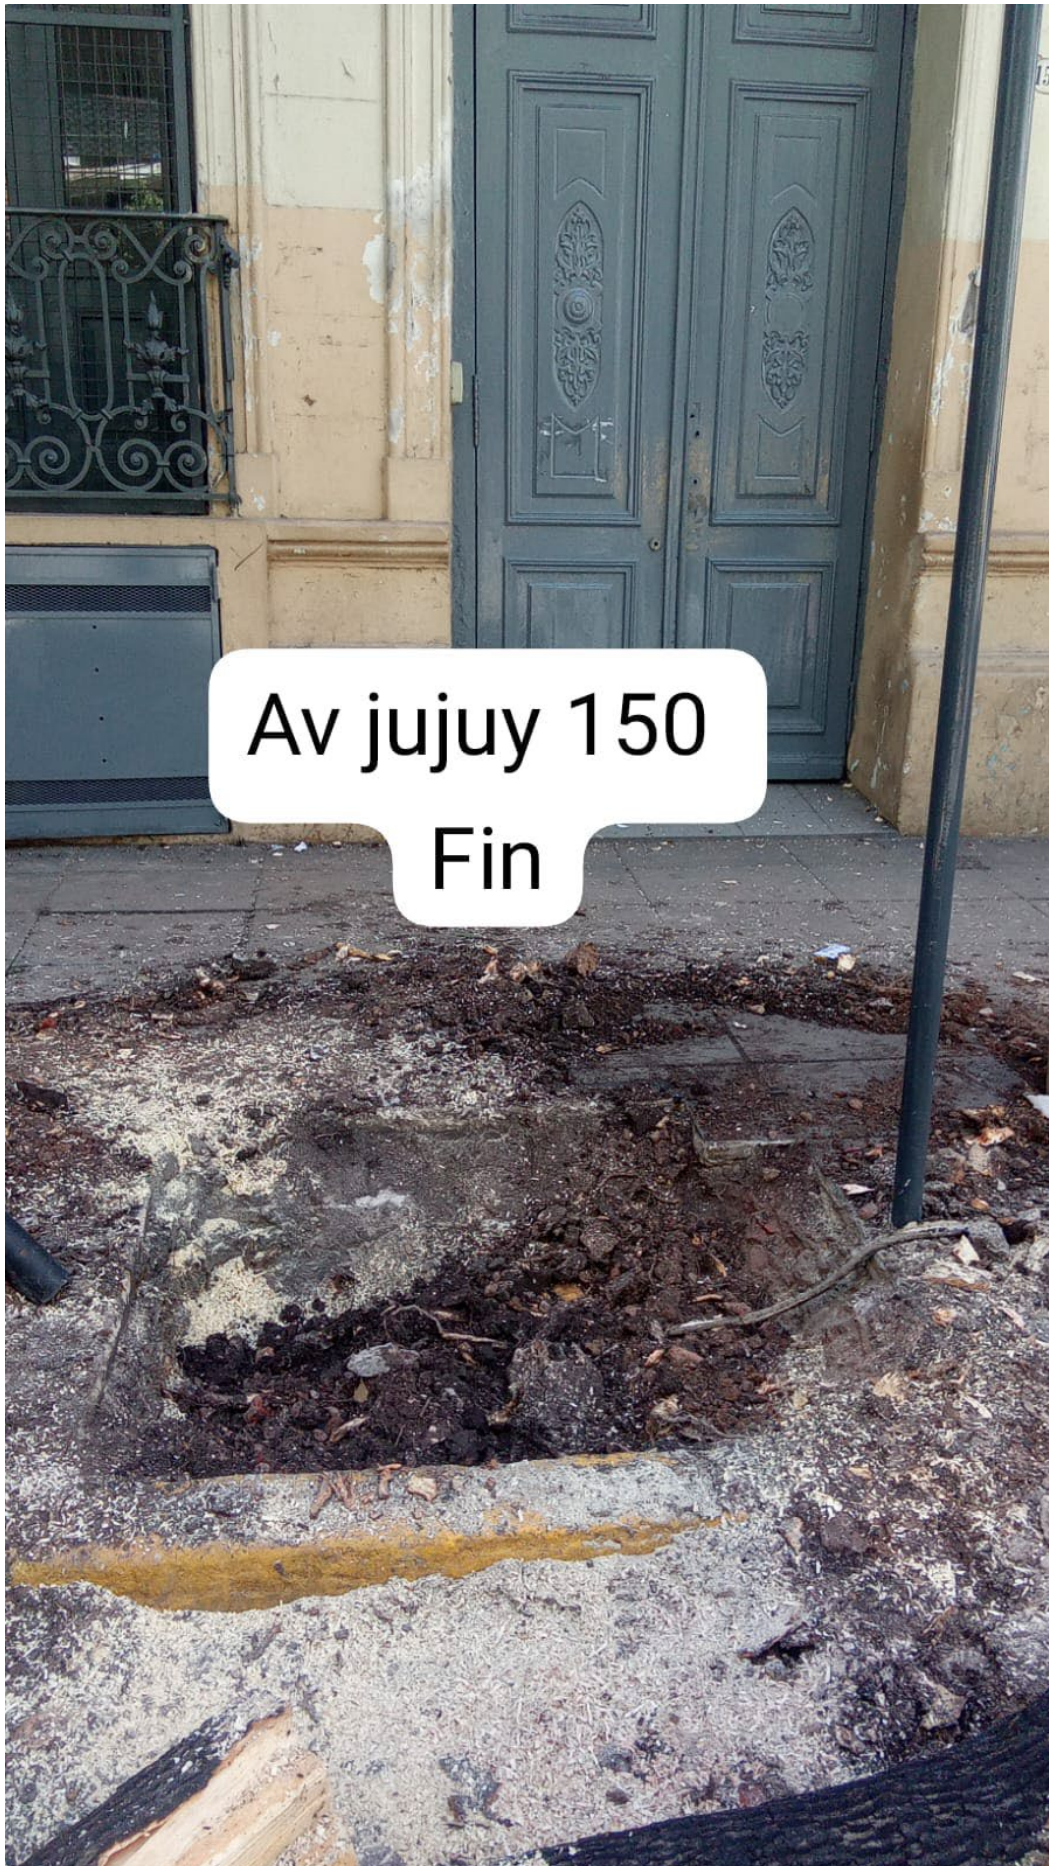
Av jujuy 150

| Grietas, Fuste dividido en dos partes | | | | | | | |
| Inminente | | Alto | | Severa | | Extremo | |
| <div>Ejemplar Impactado por un vehículo. Se realizó la extracción.</div> | | | | | | | |

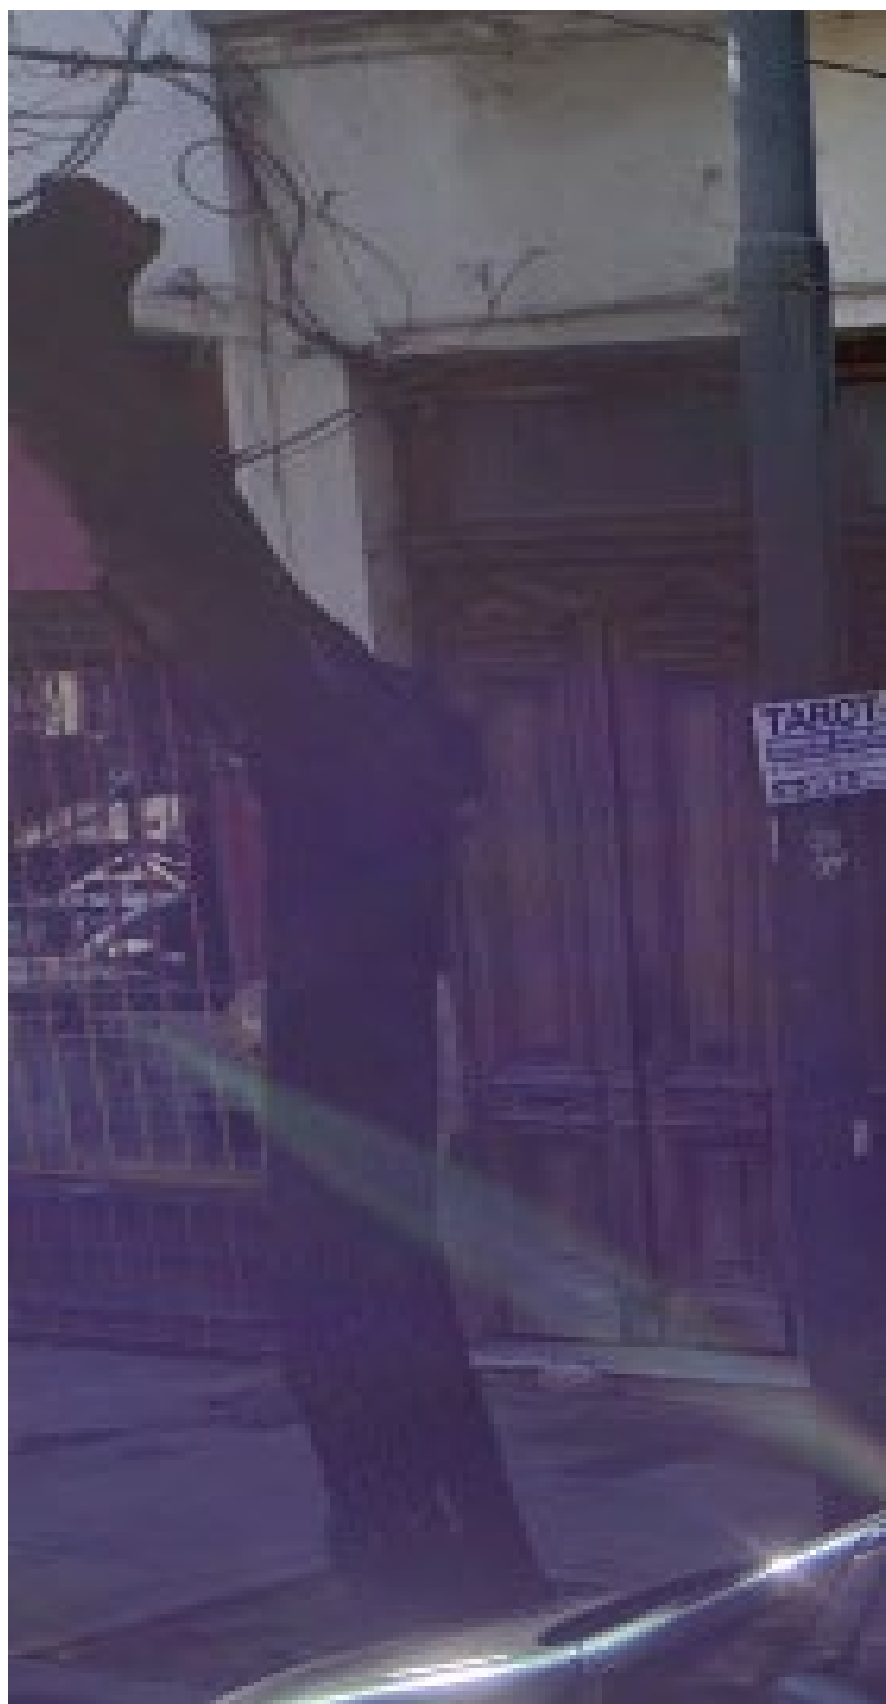
| Calle | GALLO | | Chapa | 765 | Referencia | |

| Árbol muerto en pie, sin otros defectos importantes | | | | | | |
| Improbable | | Muy Bajo | | Insignificante | | Bajo |
| <div>Tronco seco</div> | | | | | | |

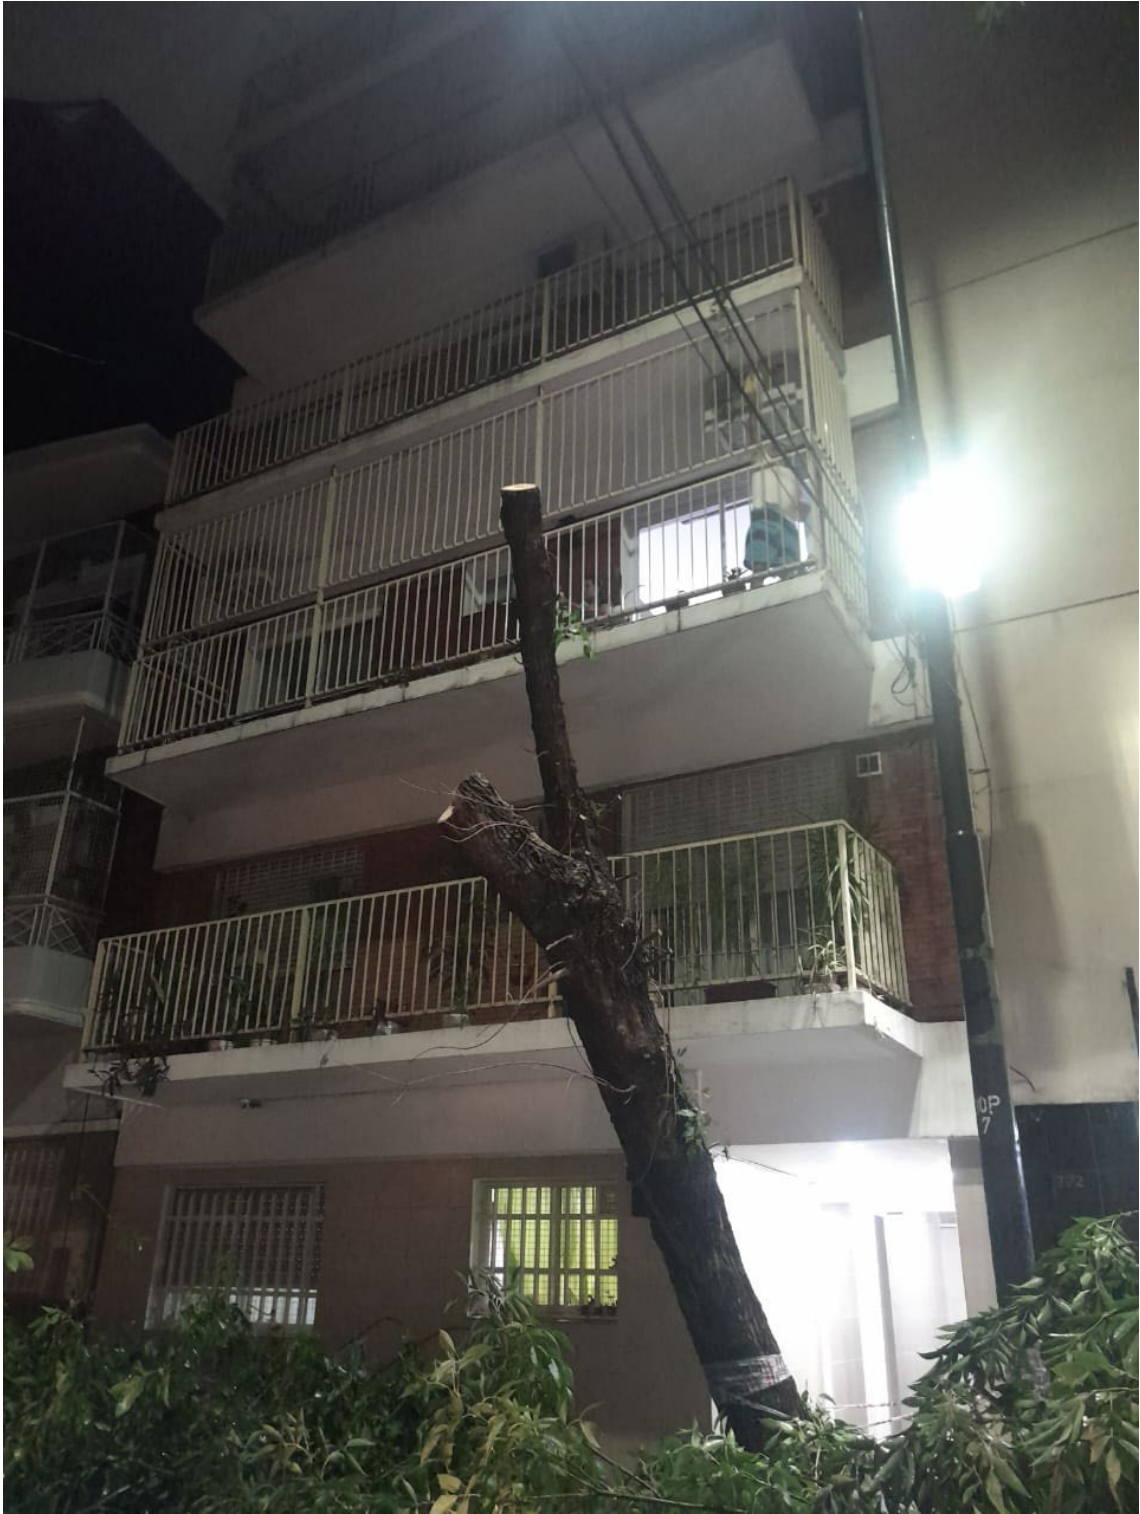
| Calle | | JAURES, JEAN | | Chapa | 764 | Referencia | |

| Inclinación | | Menor a 45° | | | | | |
| Daños de más del 40% de raíces en su RCR | | | | | | | |
