Resolución Presidencia Junta Comuna

Referencia: S/Solicitud extracción ejemplares arbóreos.

Planilla de Inspección de Árboles

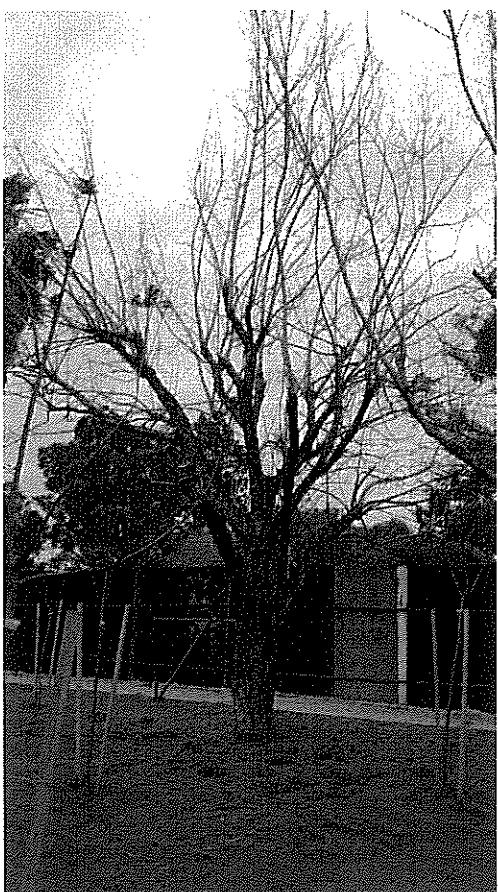
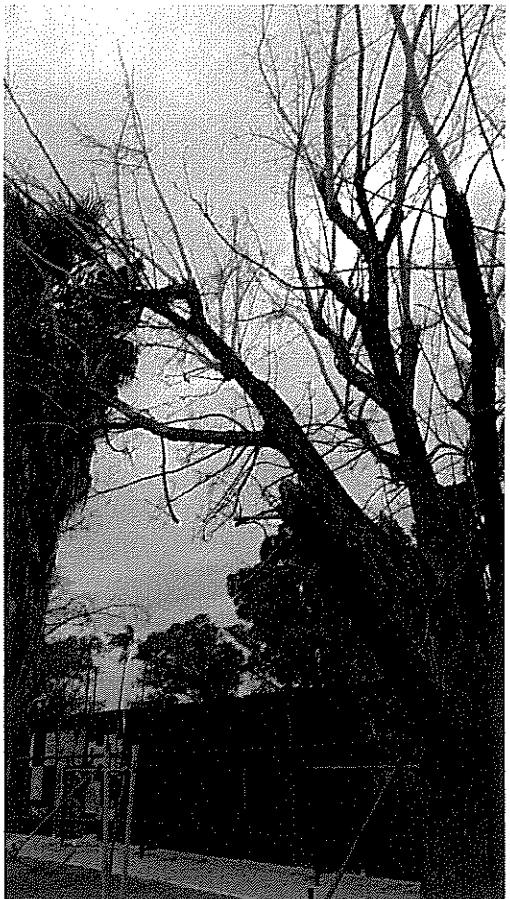
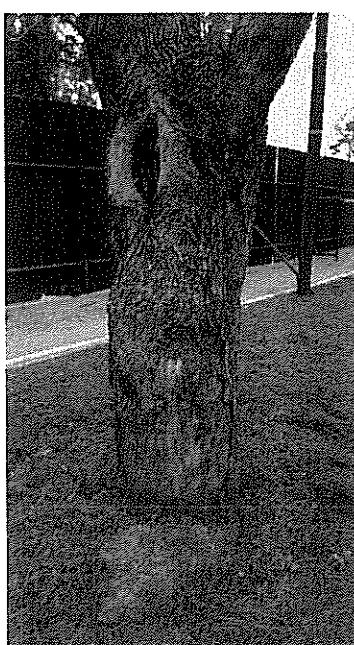
UBICACIÓN DEL ÁRBOL Calle: Parque de la Innovación – Sector 12A Nro: Ej.01

Ejemplar completamente defoliado, con descortezamiento general en fuste y ramas. Tocones de ramas quebradas.

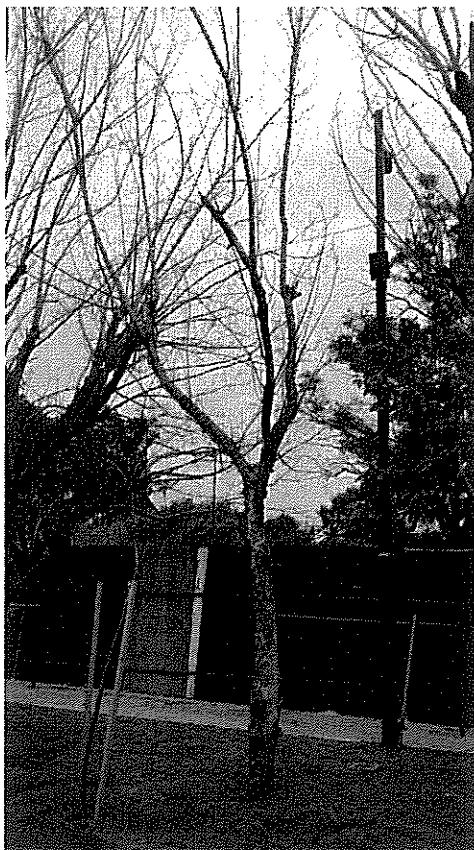
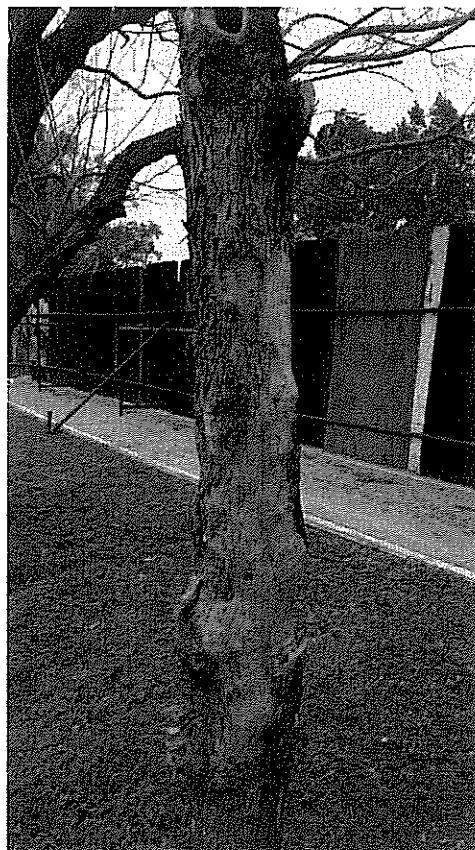
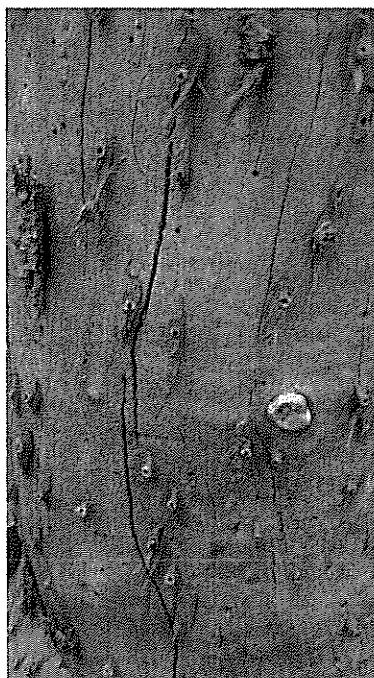
UBICACIÓN DEL ÁRBOL Calle: Parque de la Innovación – Sector 12A Nro: Ej.02

Ejemplar completamente defoliado, con descortezamiento general en fuste y ramas.

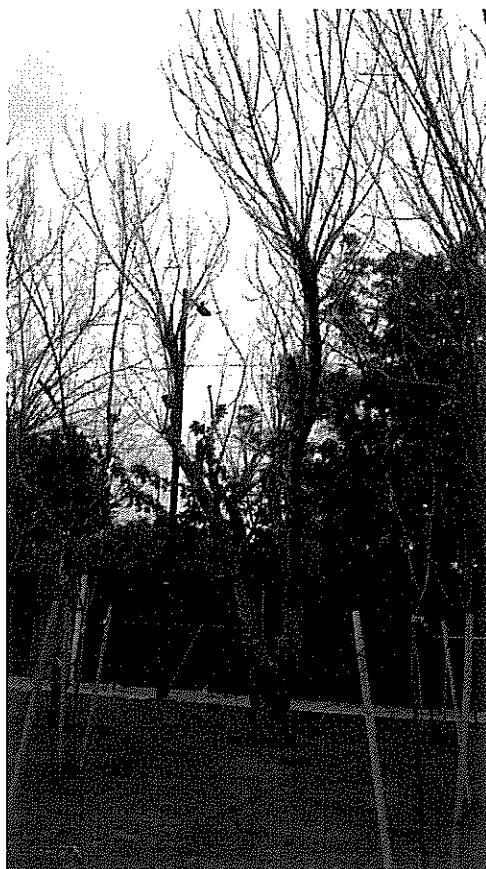
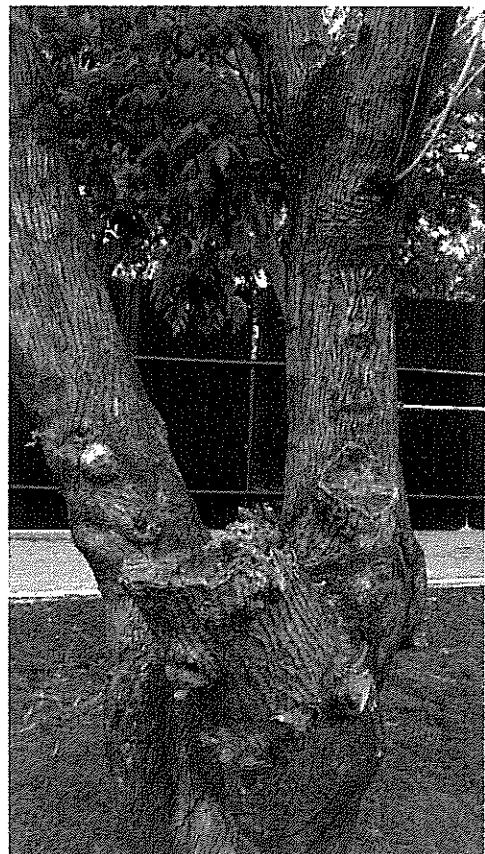
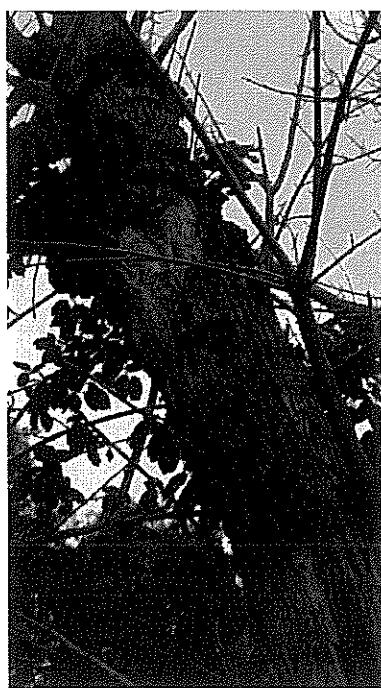
UBICACIÓN DEL ÁRBOL Calle: Parque de la Innovación – Sector 12A Nro: Ej.03

Semiseco, con descortezamiento, tocones de ramas quebradas, ahuecamiento general.

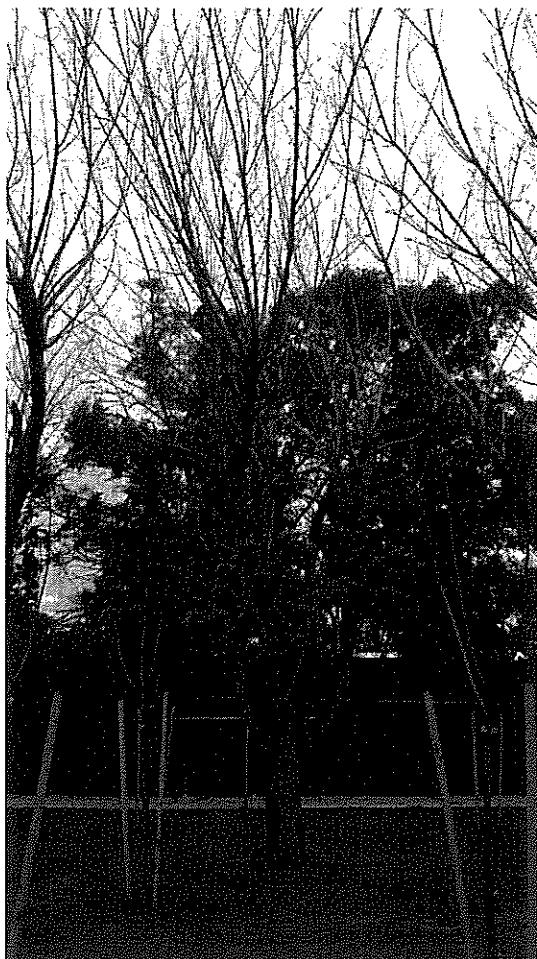
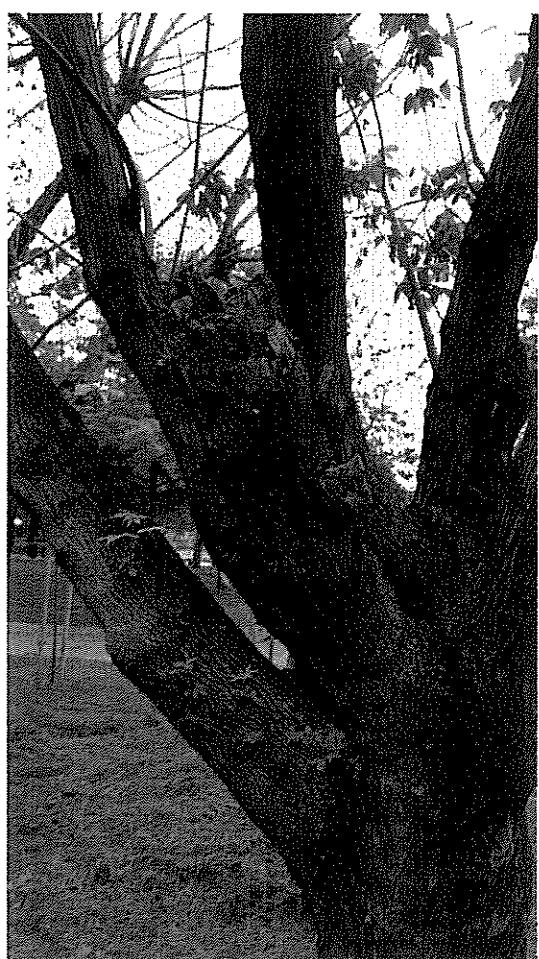
UBICACIÓN DEL ÁRBOL Calle: Parque de la Innovación – Sector 12A Nro: Ej.04

Ejemplar semiseco, con descortezamiento, tocones de ramas quebradas.

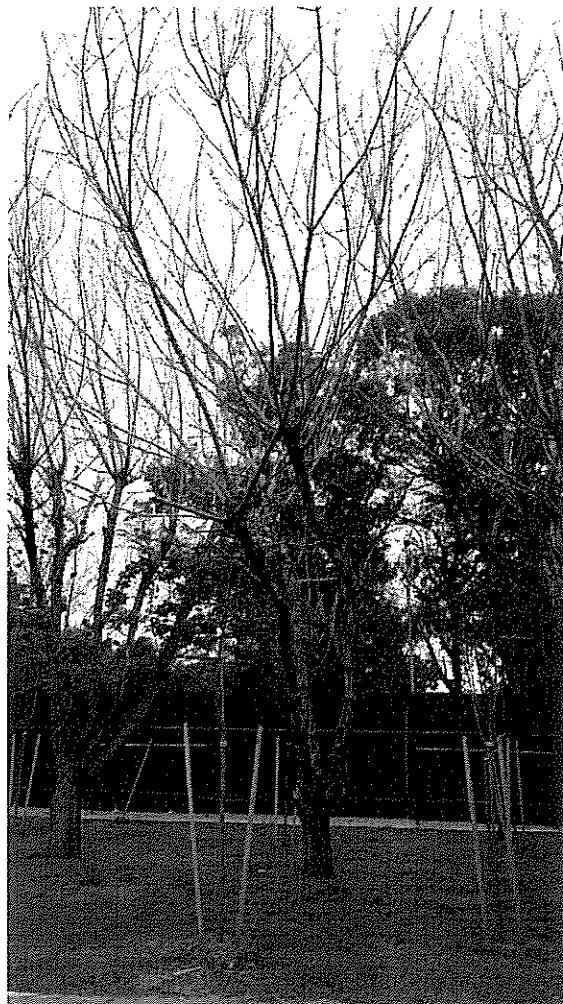
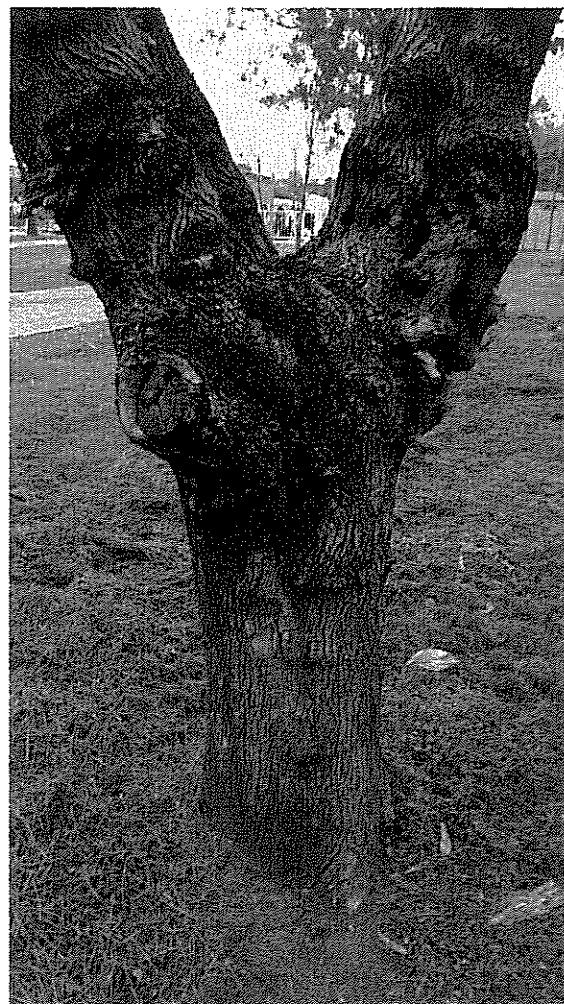
UBICACIÓN DEL ÁRBOL Calle: Parque de la Innovación – Sector 12A Nro: Ej. 05

Ejemplar completamente defoliado, seco. Cavidades y descortezamiento en el fuste. Ramas quebradas enganchadas en la copa.

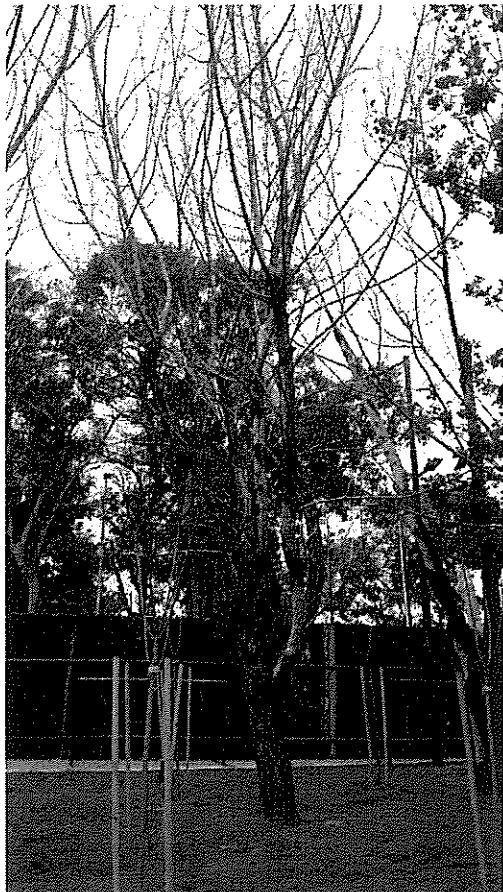
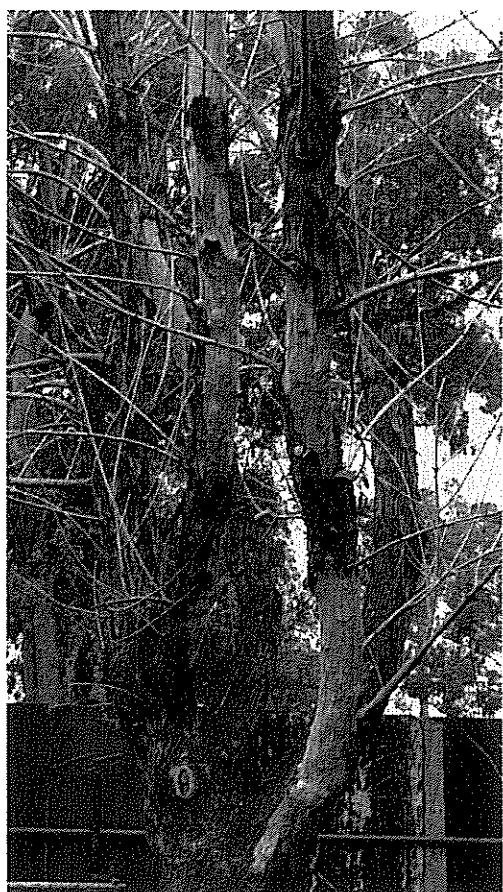
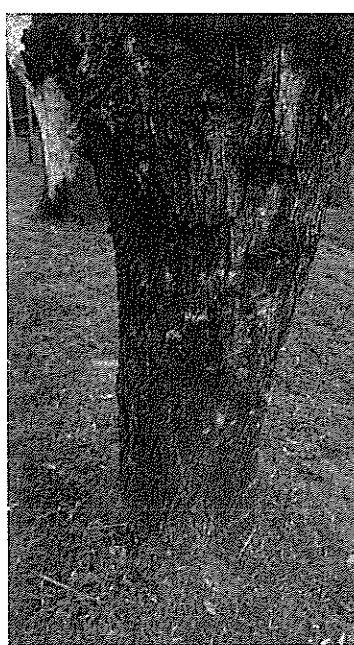
UBICACIÓN DEL ÁRBOL Calle: Parque de la Innovación – Sector 12A Nro: Ej. 06

Ejemplar completamente defoliado, seco. Descortezamiento general en fuste y ramas.

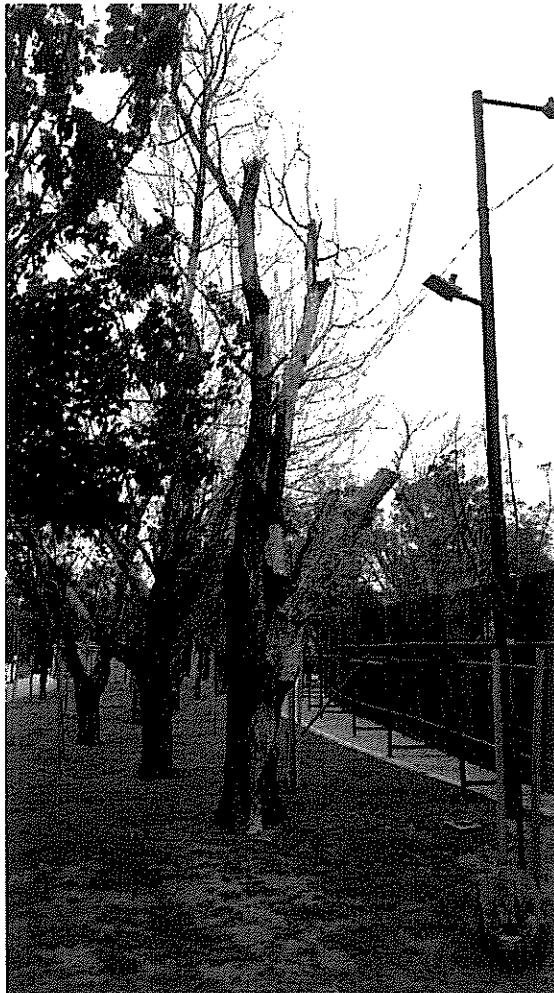
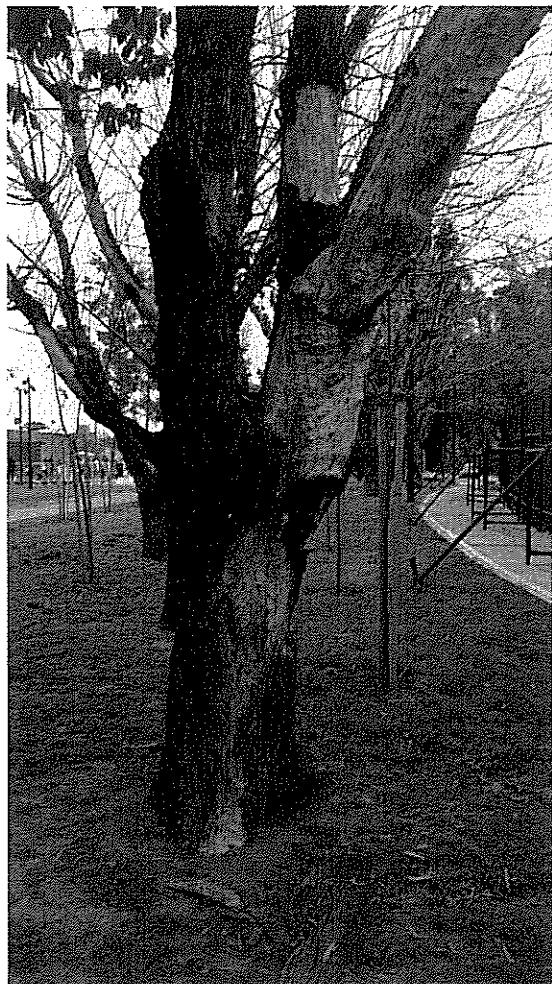
UBICACIÓN DEL ÁRBOL Calle: Parque de la Innovación – Sector 12A Nro: Ej. 07

Ejemplar completamente defoliado, con descortezamiento general en fuste y ramas. Ramas primarias mochadas y otras quebradas.

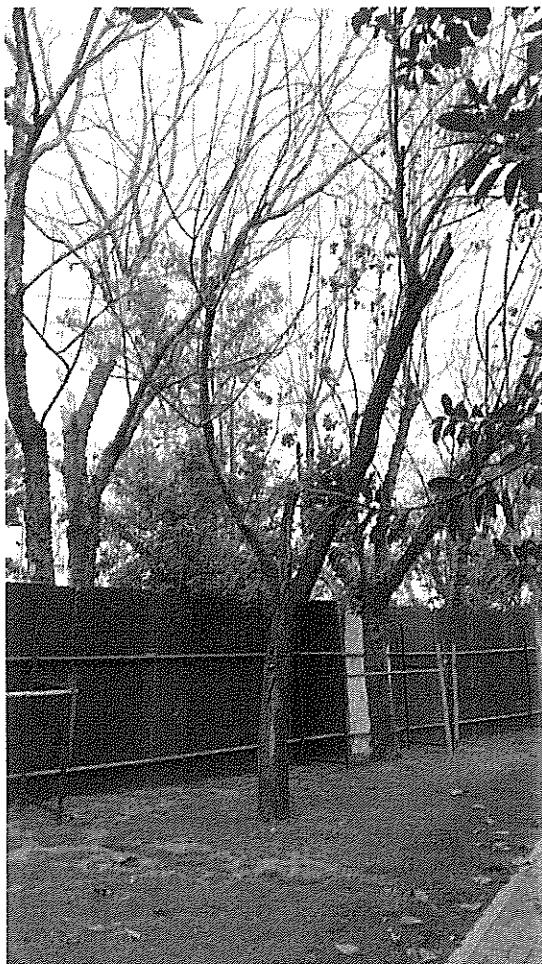
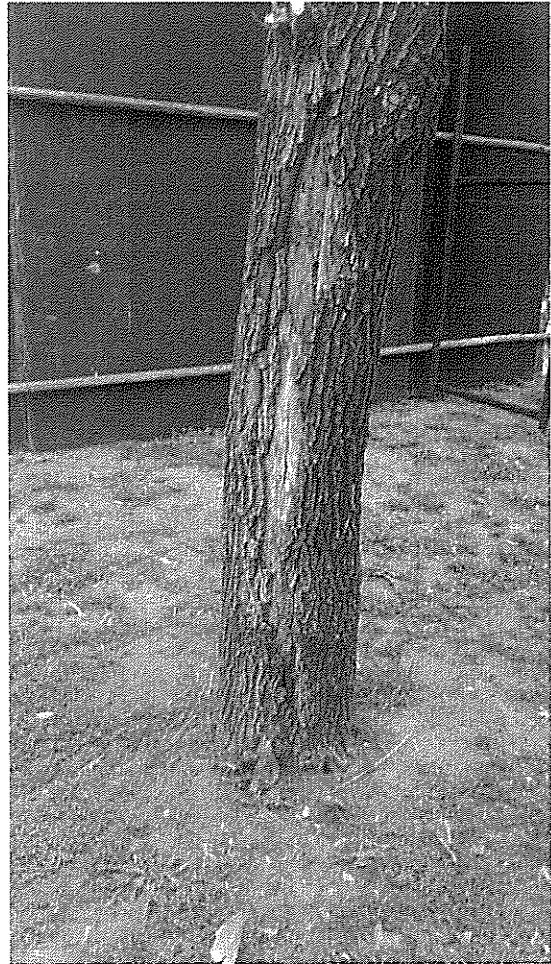
UBICACIÓN DEL ÁRBOL Calle: Parque de la Innovación – Sector 12A Nro: Ej. 09

Ejemplar completamente defoliado, seco. Perforaciones pequeñas en fuste y ramas.

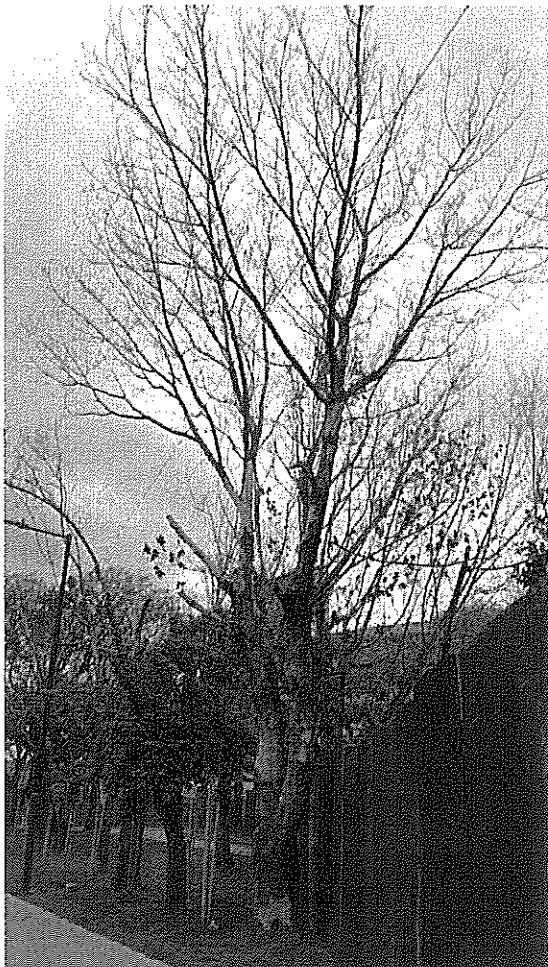
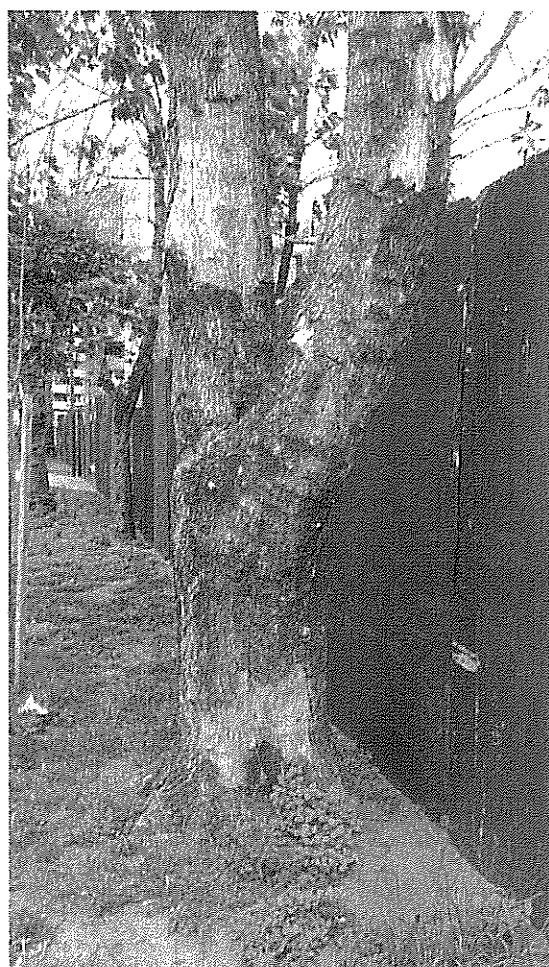
UBICACIÓN DEL ÁRBOL Calle: Parque de la Innovación – Sector 12A Nro: Ej. 10

Ejemplar completamente defoliado, seco, con descortezamiento general.
