Resoluciones de extracciones C11

Noviembre-24

FICHAS PARA EXTRACCIONES

Planilla de Inspección de Árboles

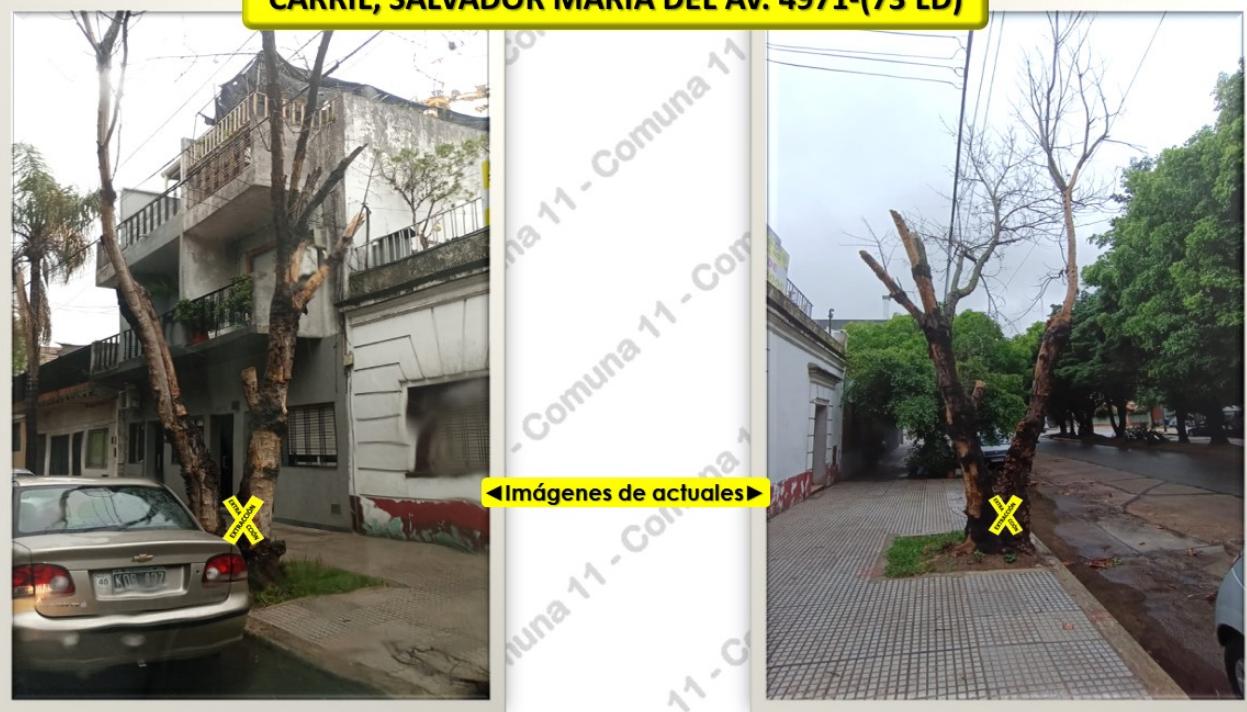
CARRIL, SALVADOR MARIA DEL AV. 4971-(73 LD)

Ejemplar seco, con fisuras. Vestigios de desprendimiento constante de ramas secas. Fructificación fungica sobre fuste. Cercano a establecimiento educativo. Se recomienda su extracción y reposición con ejemplar de especie adecuada al corredor según Plan Maestro

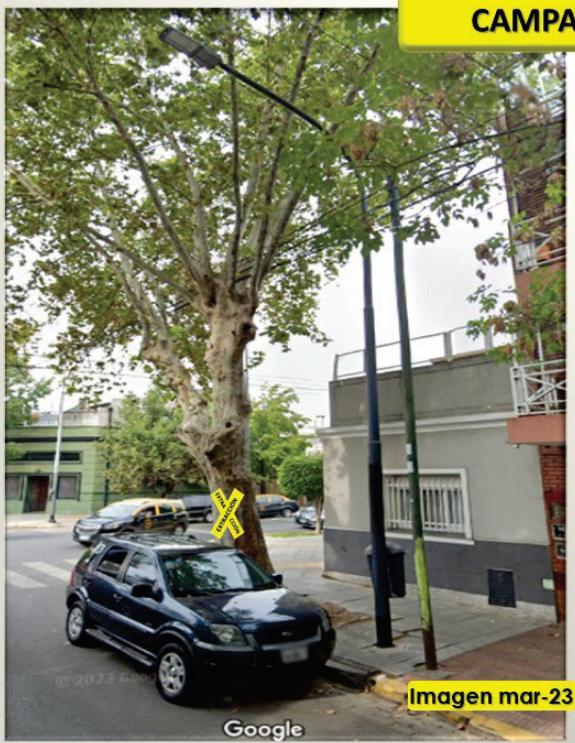
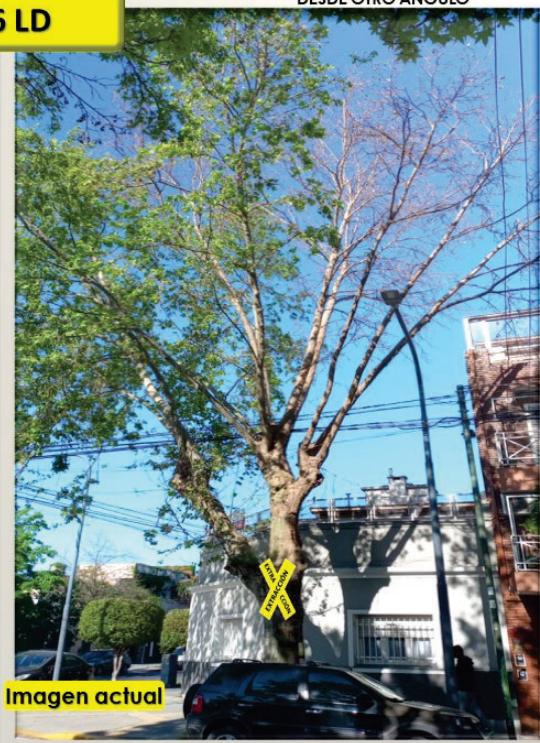
CAMPANA 1704 -1716 LD

El ejemplar posee la mitad de la copa seca y se encuentra descortezado en la mitad del diámetro del fuste en toda su longitud. Asimismo se encuentra inclinado hacia el lado contrario al levantamiento de la vereda por la presión que ejercen las raíces hacia arriba.

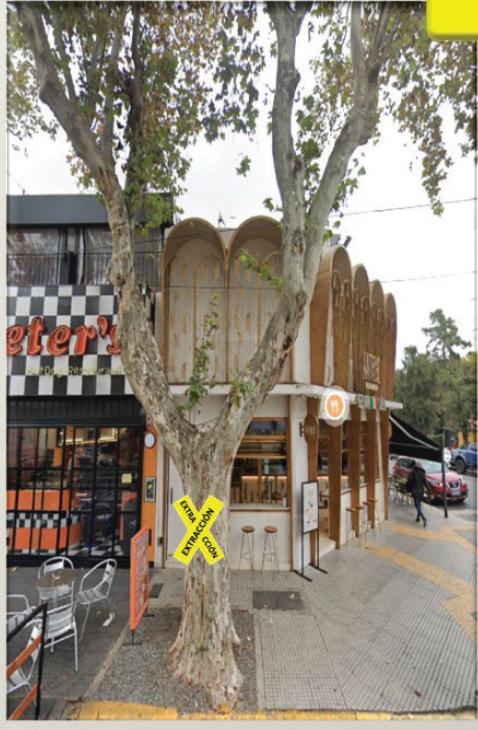
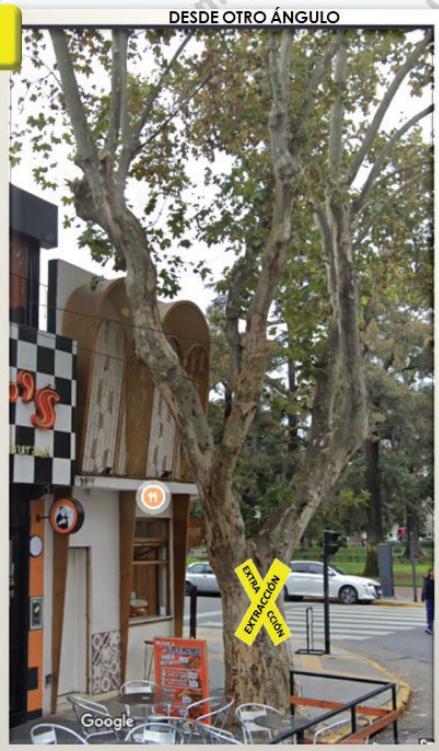
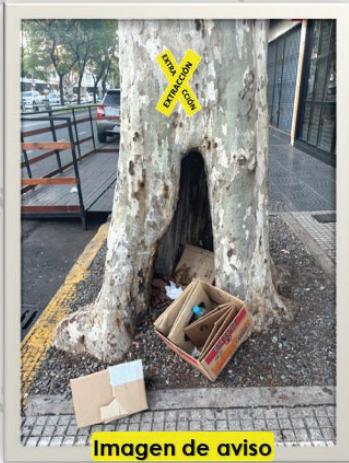
CHIVILCOY AV. 3896

EJEMPLAR PRESENTA CAVIDAD BASAL CON ESCASA PARED REMANENTE. SE RECOMIENDA SU EXTRACCION PARA EVITAR FUTUROS RIESGOS YA QUE SE ENCUENTRA EN ZONA CENTRICA

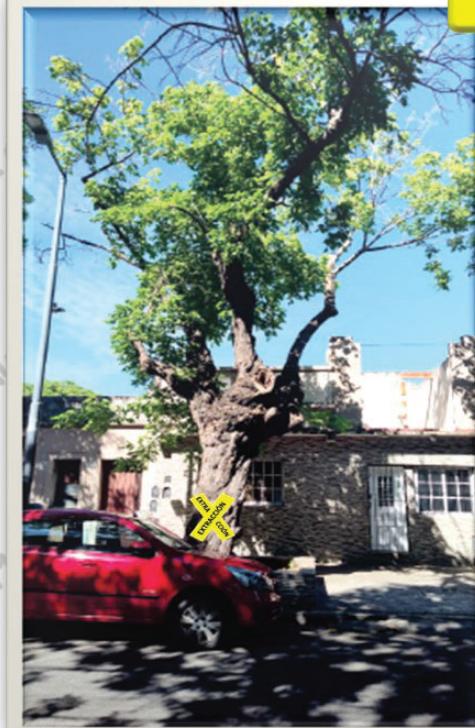
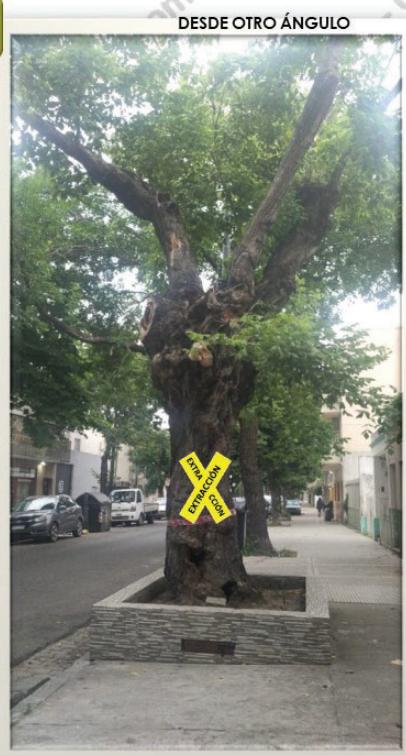
BAHIA BLANCA 2880

Se recomienda extracción, el ejemplar tiene gran cantidad de ramas secas en la copa y cavidades a lo largo del tronco, en distintas partes. Asimismo tiene varios agujeros en la base del tronco y sectores descortezados.
