**Resolución Presidencia Junta Comuna**

**Referencia:** Extracción árboles Comuna 2 - ACTAS N° 2464 A 2467

# Planilla de Inspección de Árboles

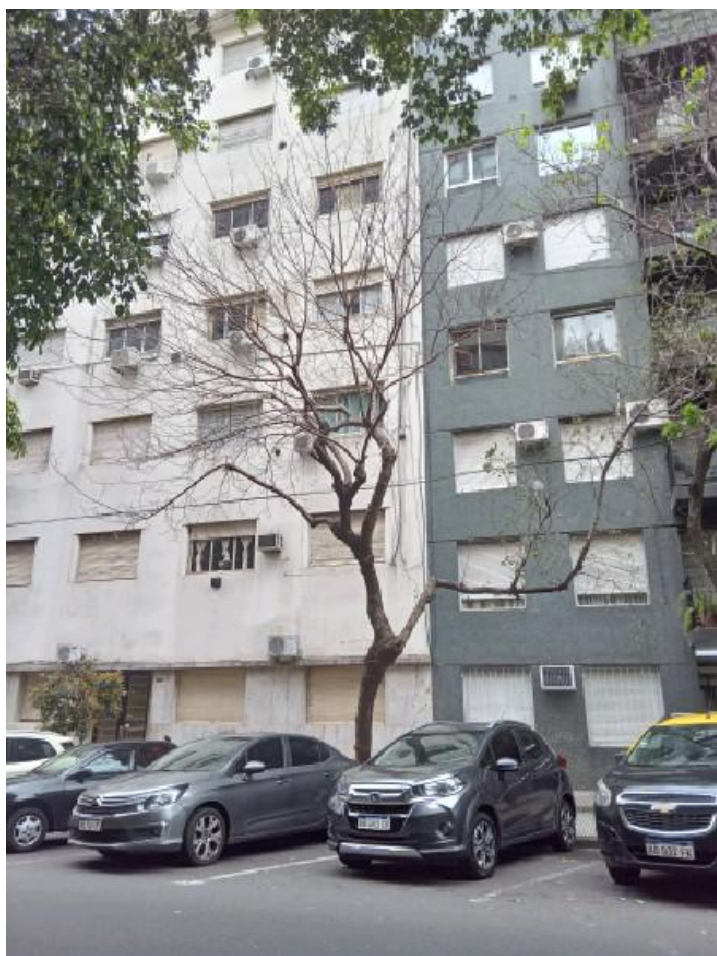
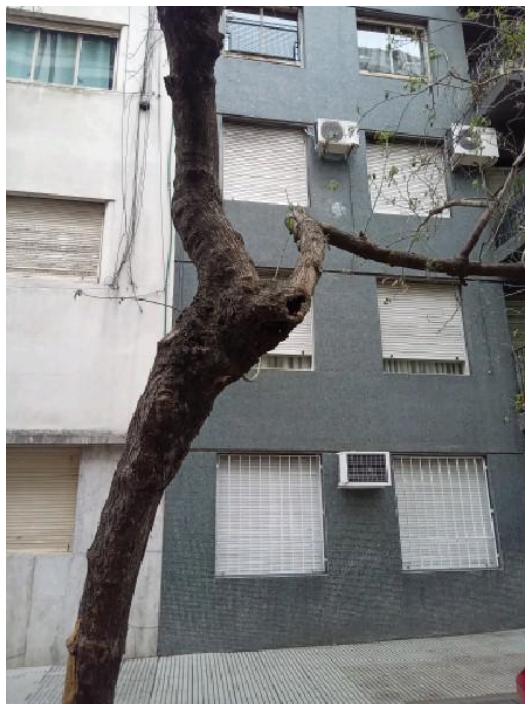
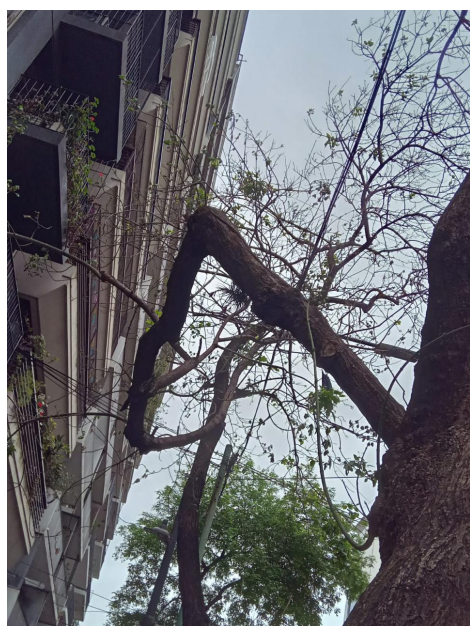
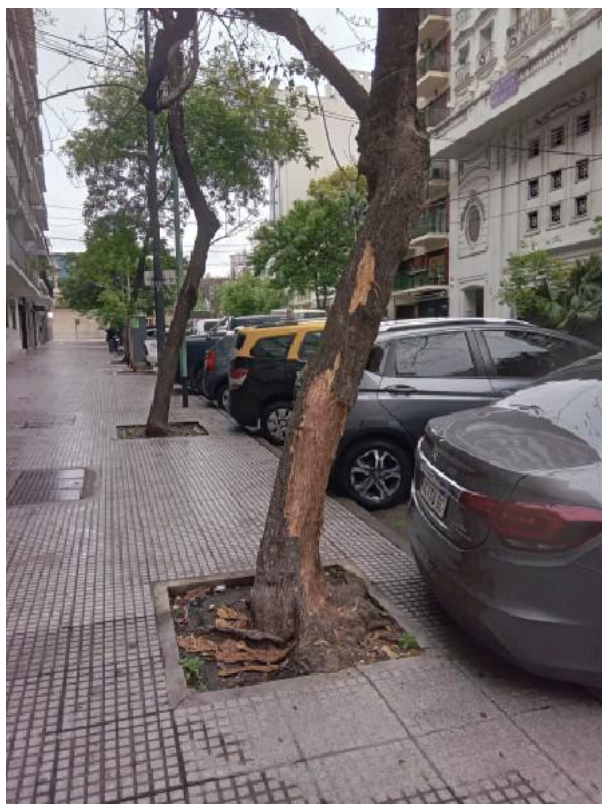
Calle ..... Vicente Lopez 2273 LA .....

OBSERVACIONES Ejemplar semiseco con escasa foliación ,descortezamiento basal avanzado de su fuste. Con cavidad sobre una de sus ramas principales y fisura longitudinal. Dadas las condiciones físicas mencionadas se recomienda su extracción a fin de garantizar la seguridad de personas y/o bienes debido a caída del árbol y/o ramas.

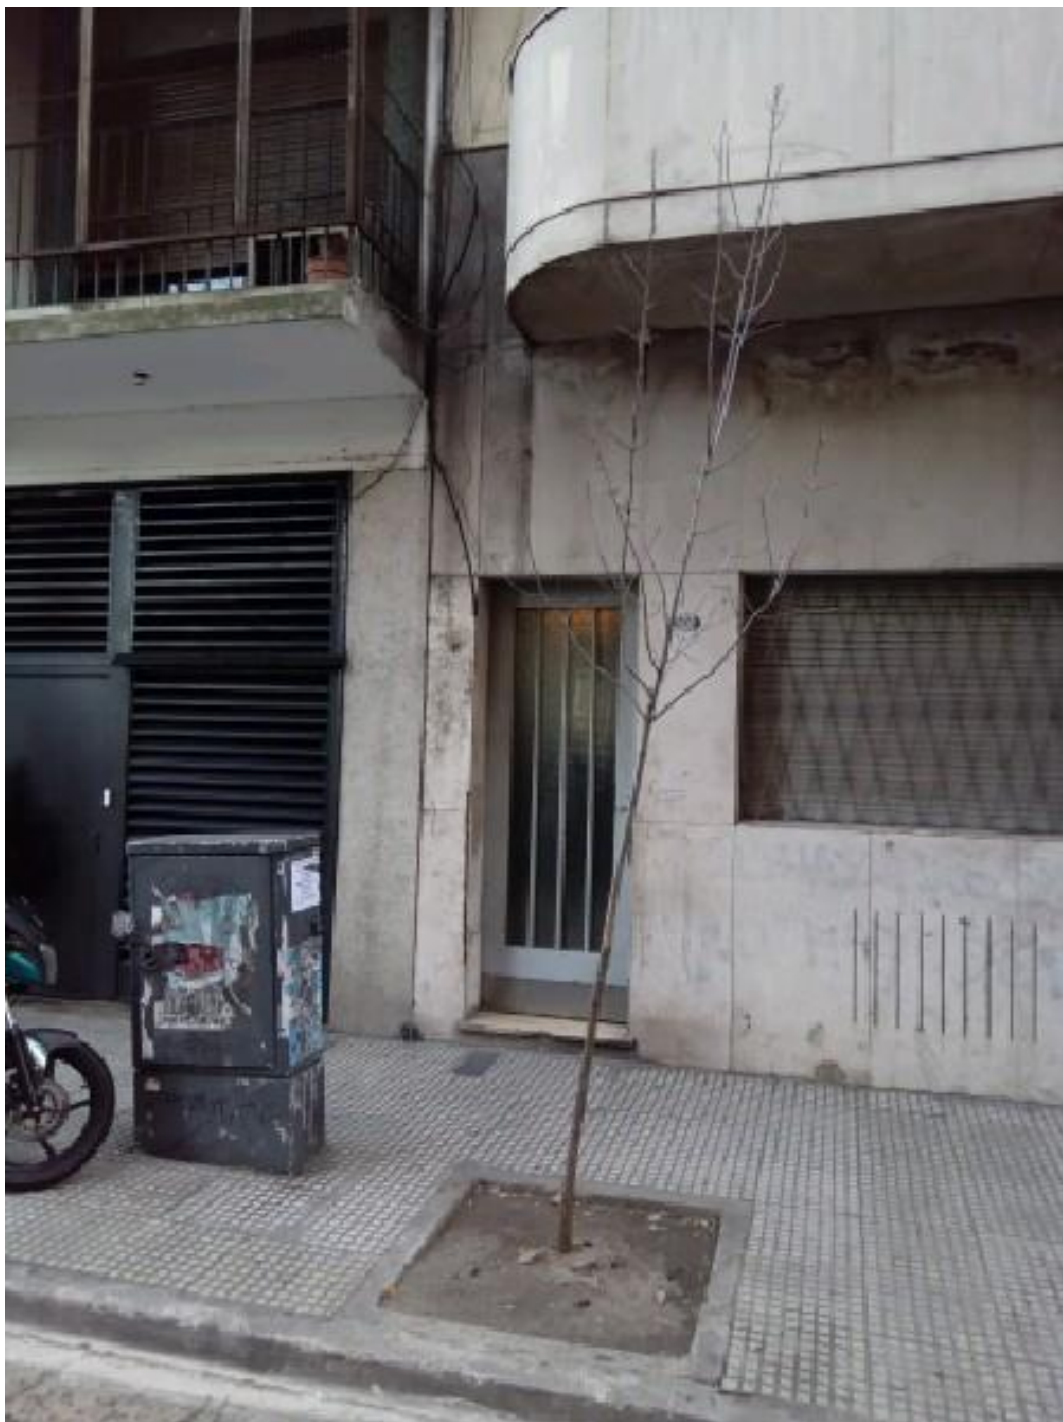
Calle P A R A G U A Y 2087 EX .....

Árbol muerto en pie, si ningún defecto adicional. Se desea extraer el árbol para en la próxima jornada de plantación reponer el ejemplar.

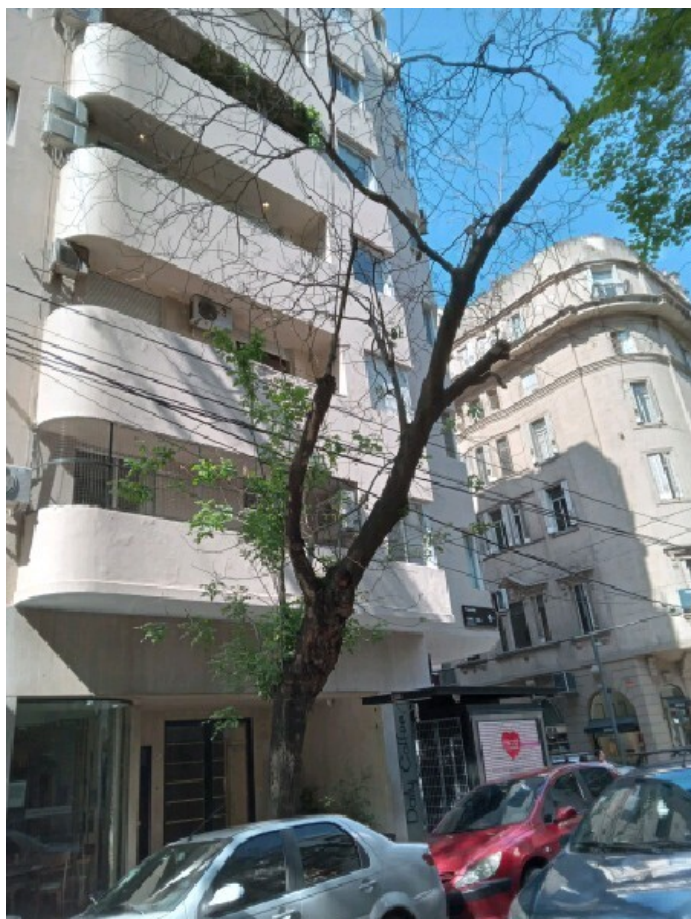
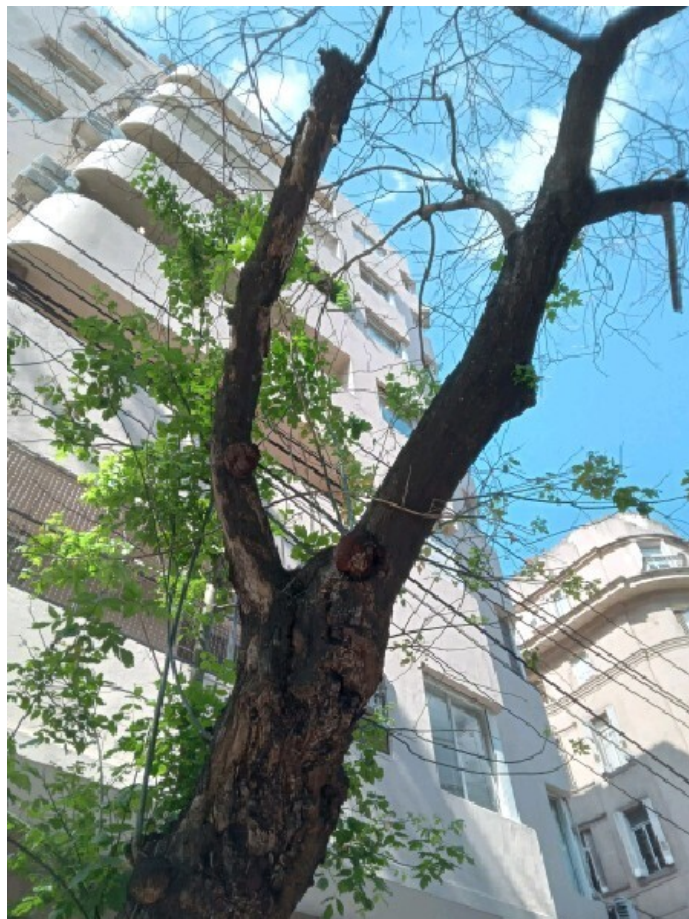
Calle Posadas 1417.....

**OBSERVACIONES** Arce semi-seco presenta daños mecánicos y cavidades en el fuste principal así como también ramas secas y defoliación parcial.

Se recomienda realizar la extracción del ejemplar debido al riesgo de quiebre y caída que presenta.

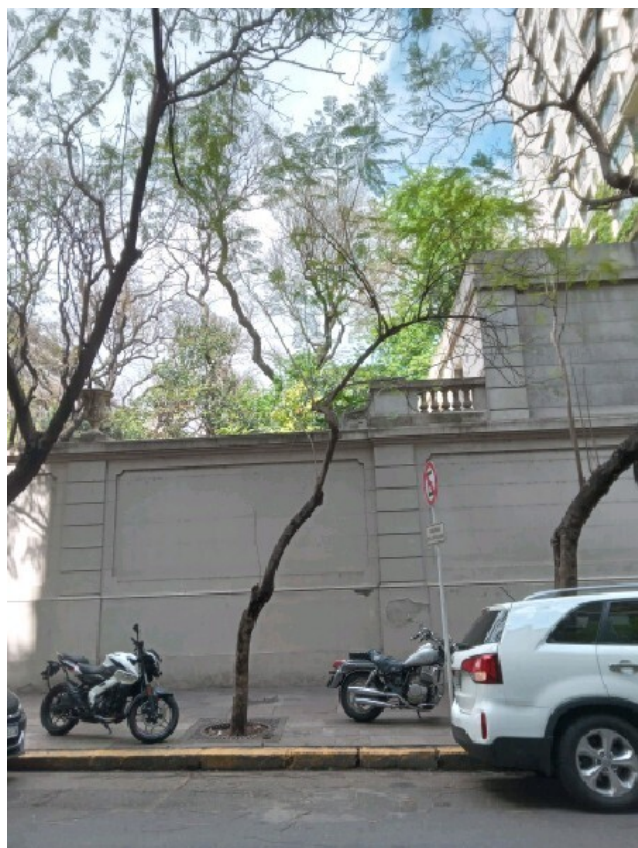
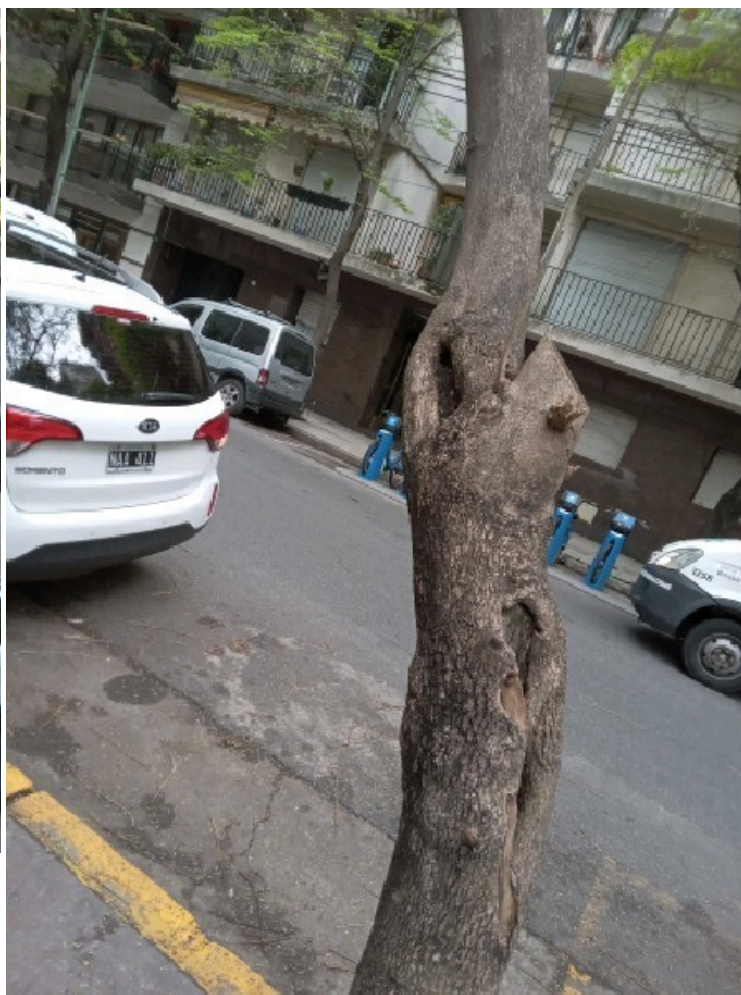
Calle Posadas 1320 LA1.....

**OBSERVACIONES** Jacaranda semi-seco presenta grandes cavidades en el fuste principal así como también ramas secas y una marcada inclinación.

Se recomienda realizar la extracción del ejemplar debido al riesgo de quiebre y caída que presenta.
