**Referencia:** S/ Extracción árbol Peña 2507

## Planilla de Inspección de Árboles

Informe N° 2475

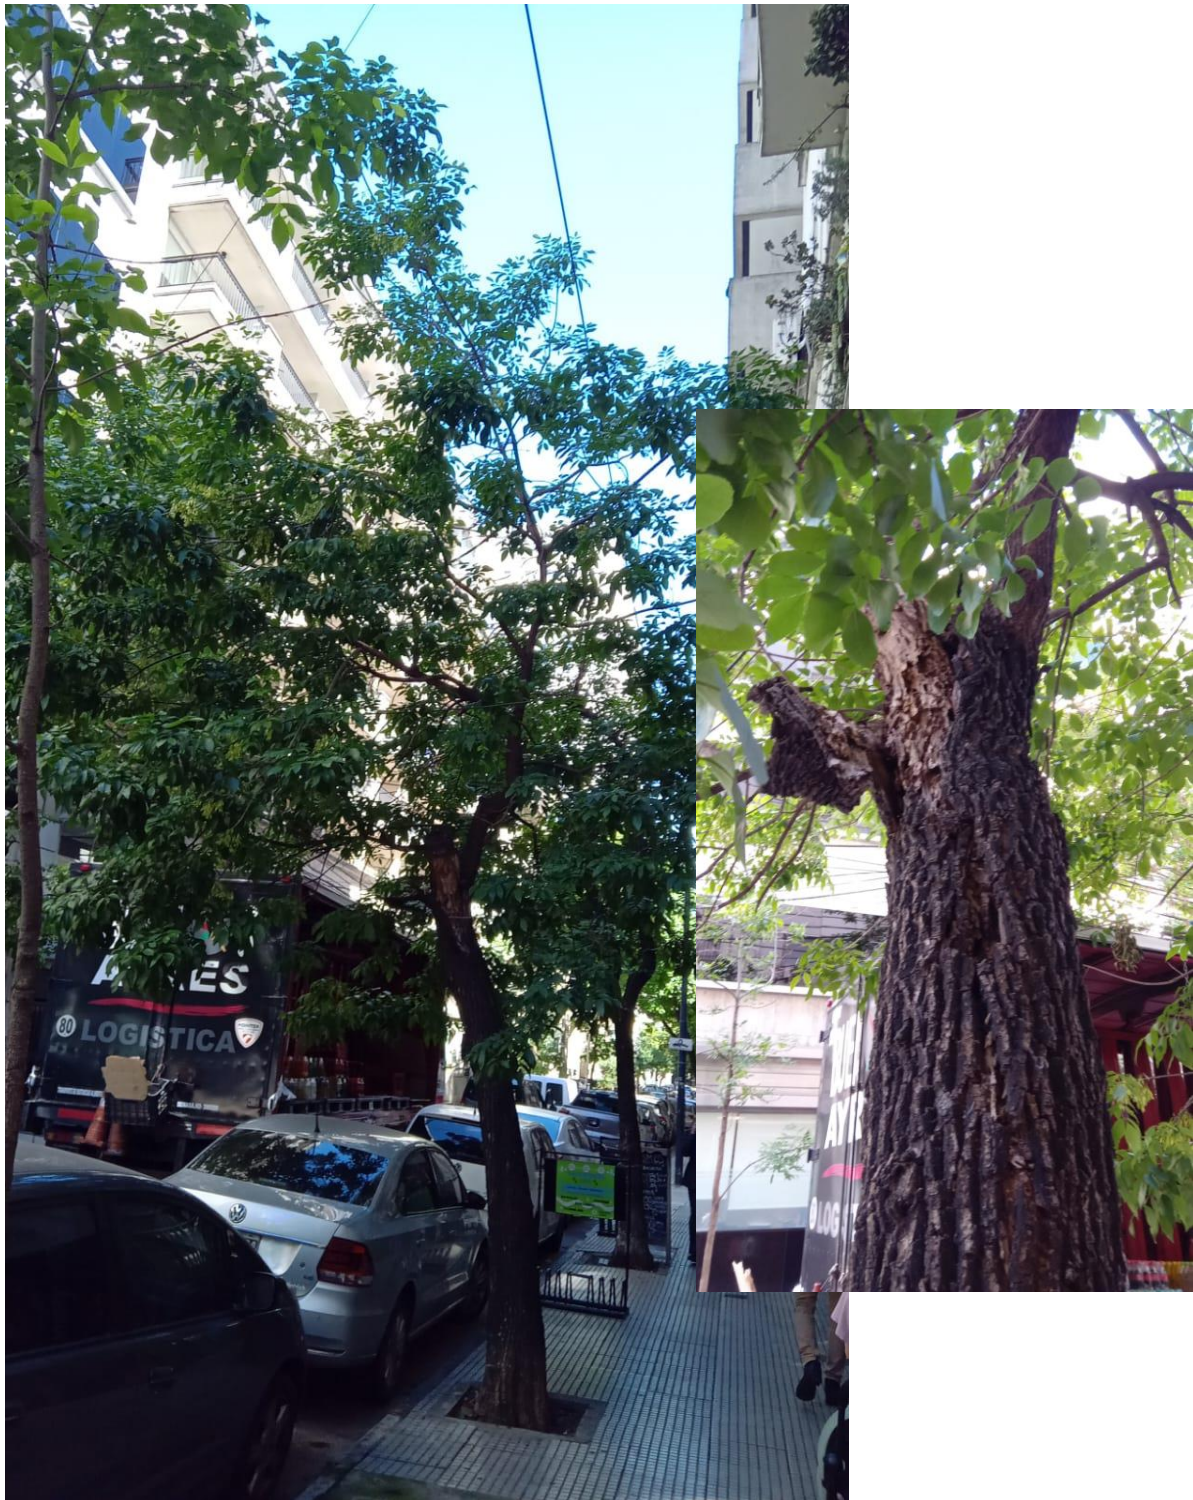
Calle P. E Ñ A 2507 .....

ARBOL EN MAL ESTADO GENERAL, PRESENTA CAVIDADES EN LA SECCION MEDIA Y SUPERIOR QUE COMPROMETE LA ESTABILIDAD DEL ARBOL, SUMADO A ESTO PRESETA UN DESCOPE CON UNA RASGADURA EN EL FUSTE QUE GENERO UNA PUDRICION EN EL SISTEMA VASCULAR, ESTE ESTADO DE DESCOMPOSICION GENERO LA APARICION DE UNA GRIETA LONGITUDINAL ,. ES UN ARBOL DE RIESGO ELEVADO, SE DESEA SU EXTRACCION PARA EVITAR PREGUISIOS.

Artículo 1°.- Autorícese la extracción del ejemplar arbóreo ubicado en la calle Peña 2507, atento los fundamentos expuestos en el Acta de Inspección N° 2475 (IF-2024-45558980-GCABA-COMUNA2), y que a todos sus efectos forma parte de la presente Resolución.
