**Resolución Presidencia Junta Comuna**

**Referencia:** Extracción árboles Comuna 2 – Actas 2476 a 2478

# Planilla de Inspección de Árboles

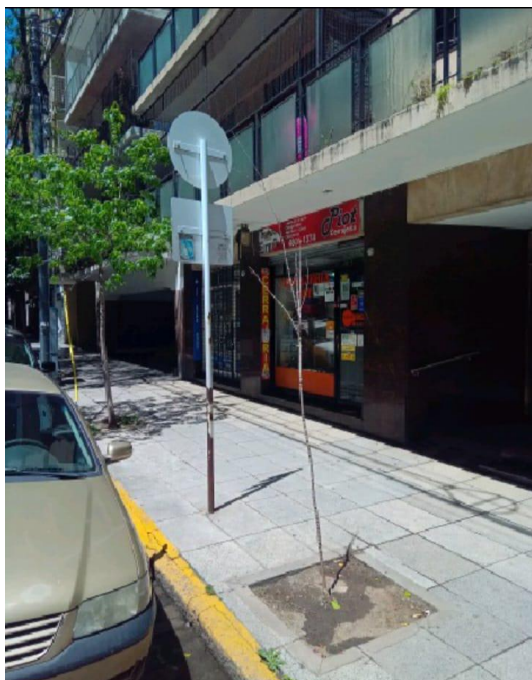
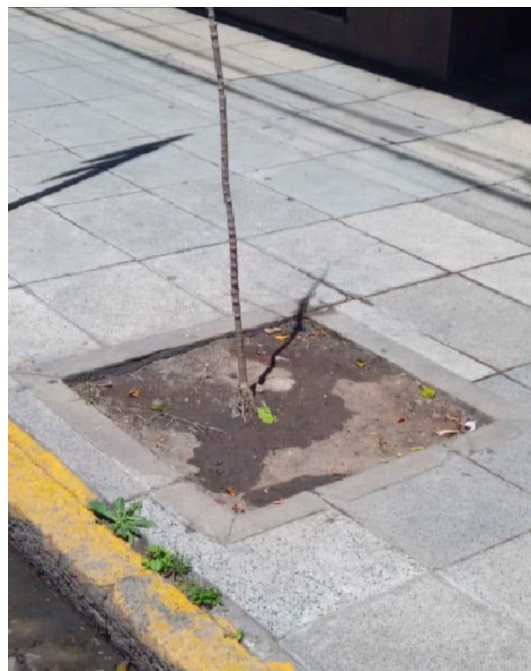
Calle ..... Gutierrez, Juan María 2786 .....

Se recomienda extracción del ejemplar por estar totalmente seco.

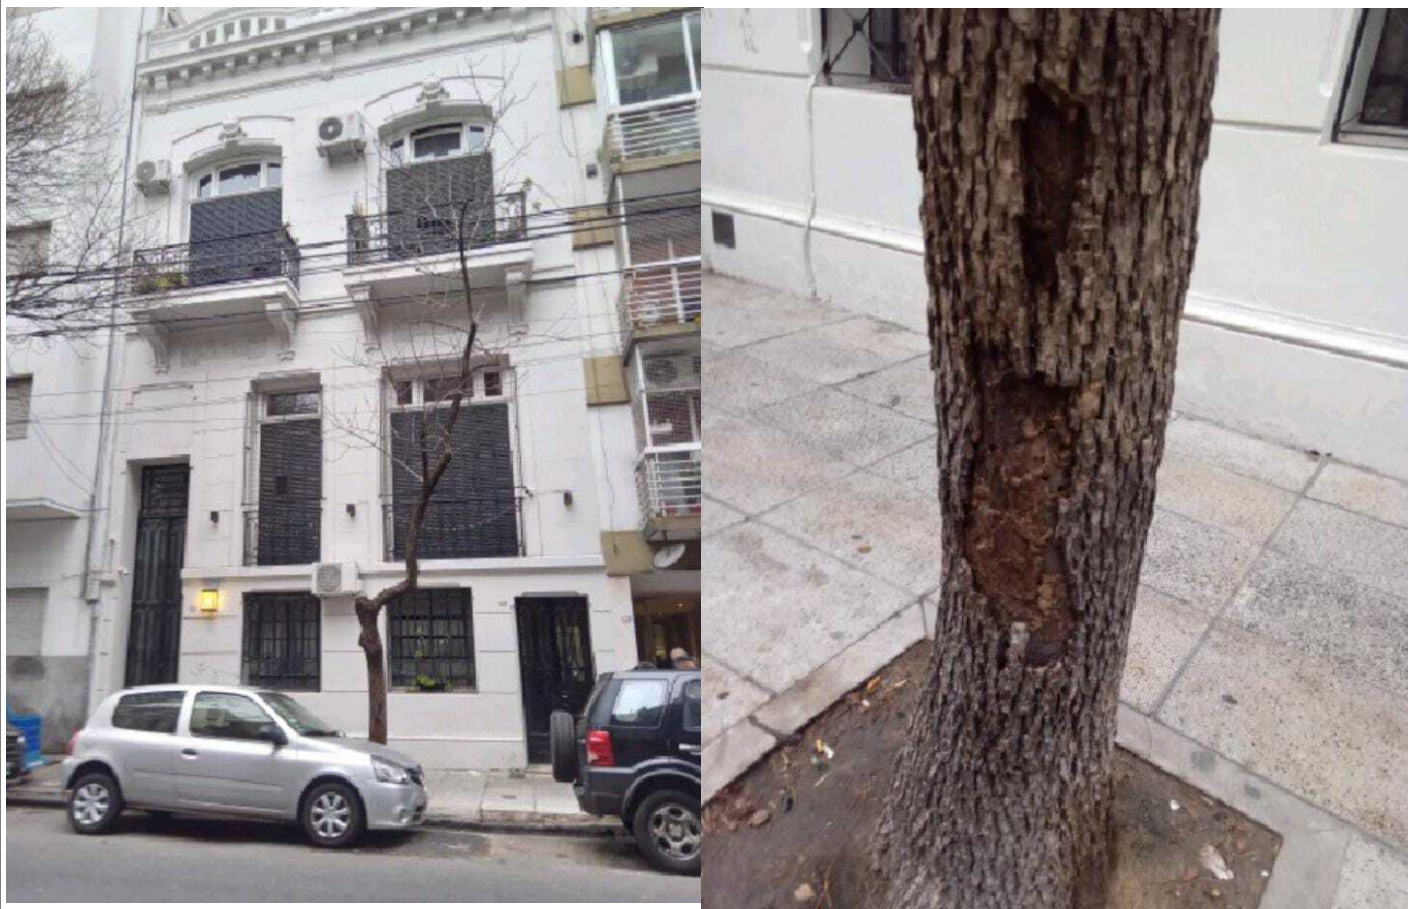
Calle Beruti 2722 .....

**OBSERVACIONES** **Fresno completamente seco posee una cavidad de gran tamaño en el fuste.**

**Se recomienda realizar la extracción del ejemplar debido a su situación irreversible y al riesgo de quiebre del fuste**

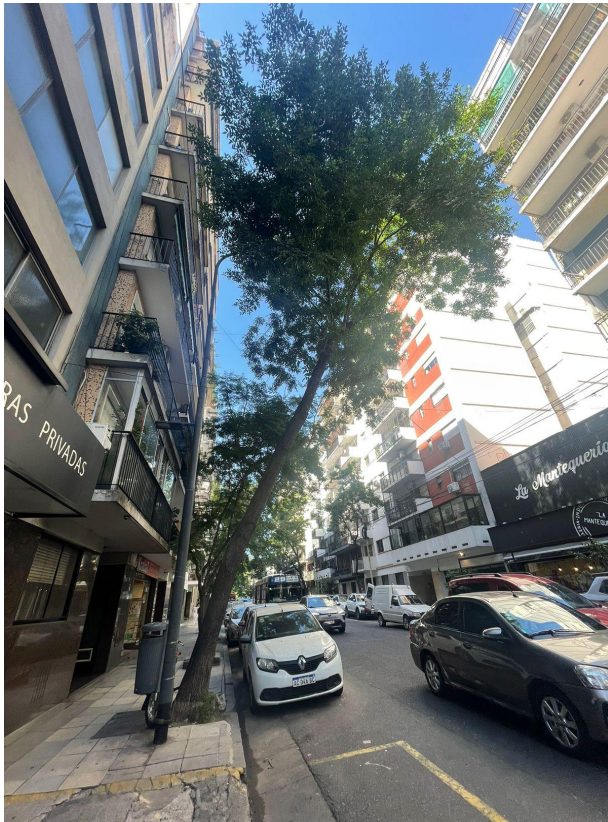
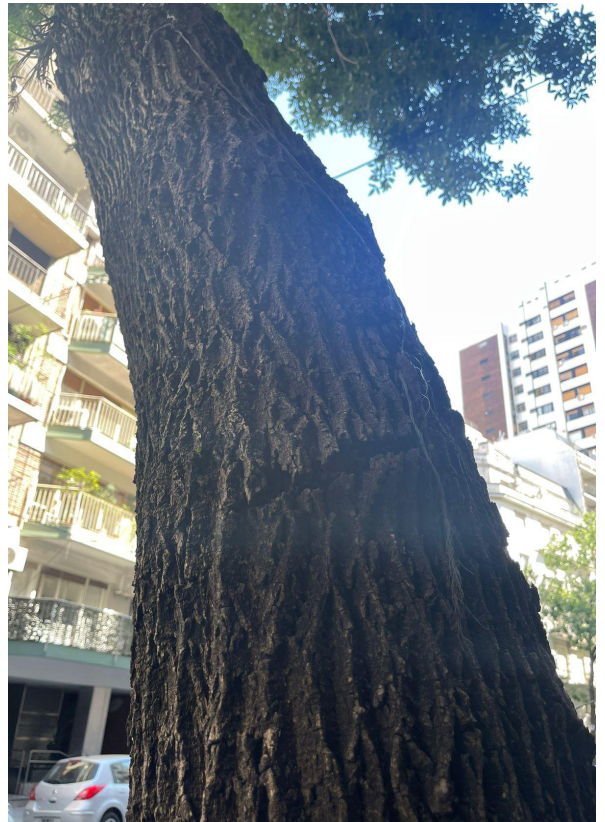
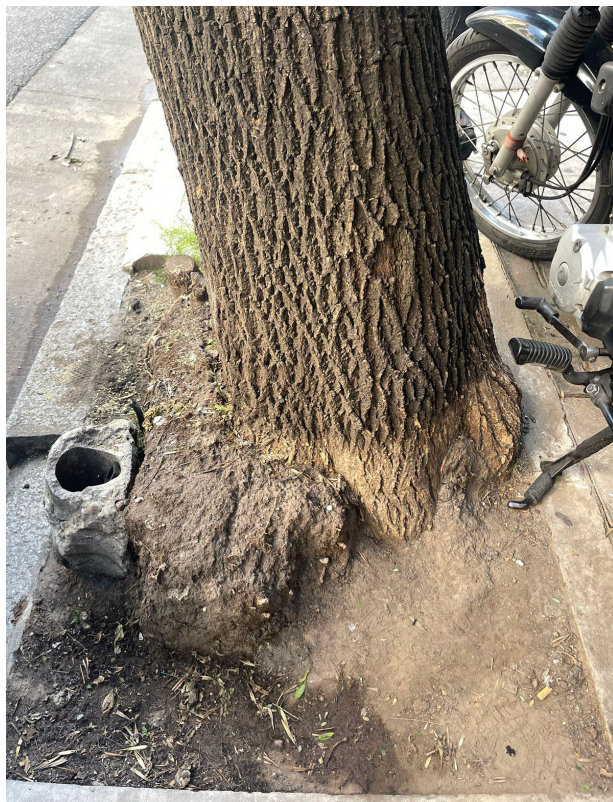
Calle ..... Gallo 1577 LA .....

En respuesta a los múltiples avisos recibidos por parte de la comunidad, se ha realizado un relevamiento exhaustivo del estado general del árbol en cuestión. El análisis ha revelado diversas condiciones que ponen en riesgo su estabilidad y seguridad, tales como inclinación hacia la vía pública, grietas en el fuste que podrían anticipar un descalce inminente, excesos de poda que han alterado su estructura, y la exposición de raíces superficiales debido a una plantera elevada previa, entre otros factores.

En base a estos hallazgos, se recomienda la extracción del árbol como medida preventiva, con el fin de evitar posibles accidentes, daños a la infraestructura urbana y riesgos para la seguridad pública.
