## GOBIERNO DE LA CIUDAD DE BUENOS AIRES

### Resolución Presidencia Junta Comuna

**Referencia:** S/ Extracción árbol Beruti 3109

## Planilla de Inspección de Árboles

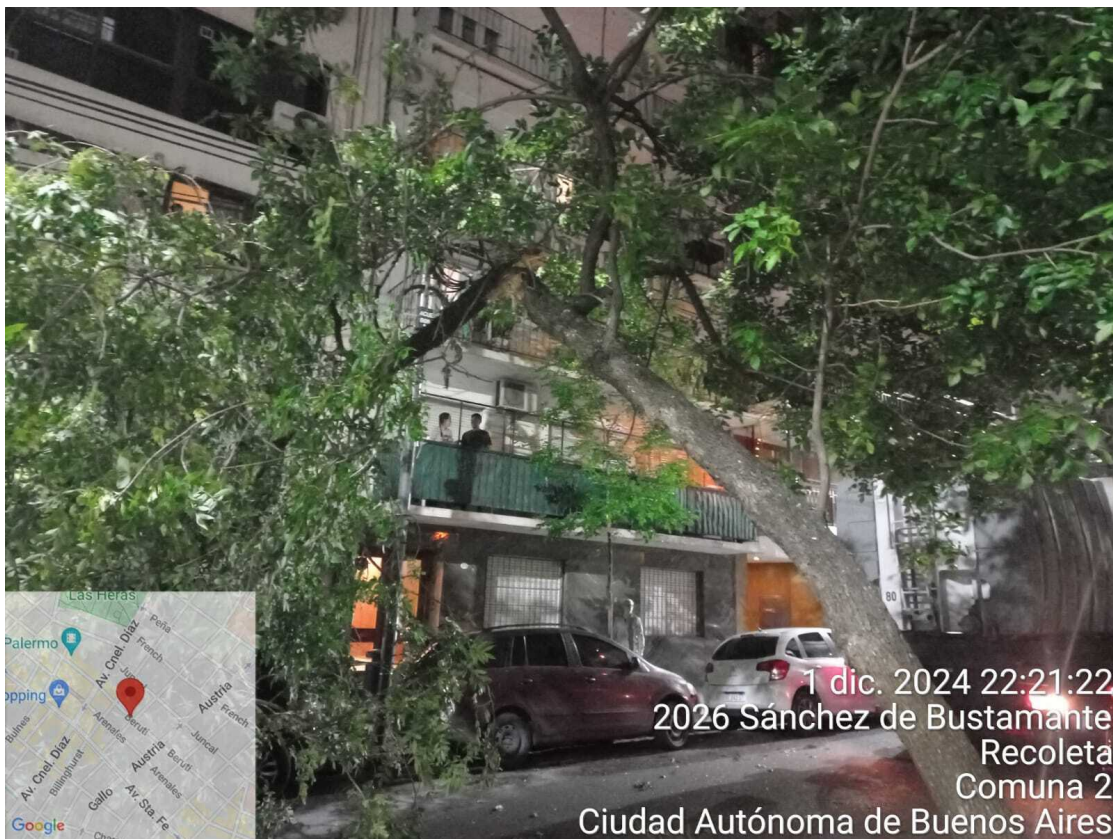
IMAGEN DEL EJEMPLAR

Que el fundamento para la extracción de manera urgente e inmediata radica en que según informan los Agrónomos el fresno presenta fuste principal quebrado por fuertes vientos quedando volcado sobre la calzada. Se recomienda realizar la extracción del ejemplar debido a su condición irreversible;

**OBSERVACIONES** Fresno presenta fuste principal quebrado por fuertes vientos quedando volcado sobre la calzada. Se recomienda realizar la extracción del ejemplar debido a su condición irreversible.

Artículo 1°.- Autorícese la extracción del ejemplar arbóreo ubicado en la calle Beruti 3109, atento los fundamentos expuestos en el Acta de Inspección N° 2479 (IF-2025-02721956-GCABA-COMUNA2), y que a todos sus efectos forma parte de la presente Resolución.
