**Referencia:** Extracción árbol Calle 13 (esquina calle 8).

## Planilla de Inspección de Árboles

Informe N° 2499

**Referencia:** PLANILLAS Y FOTO - ACTA N° 2499

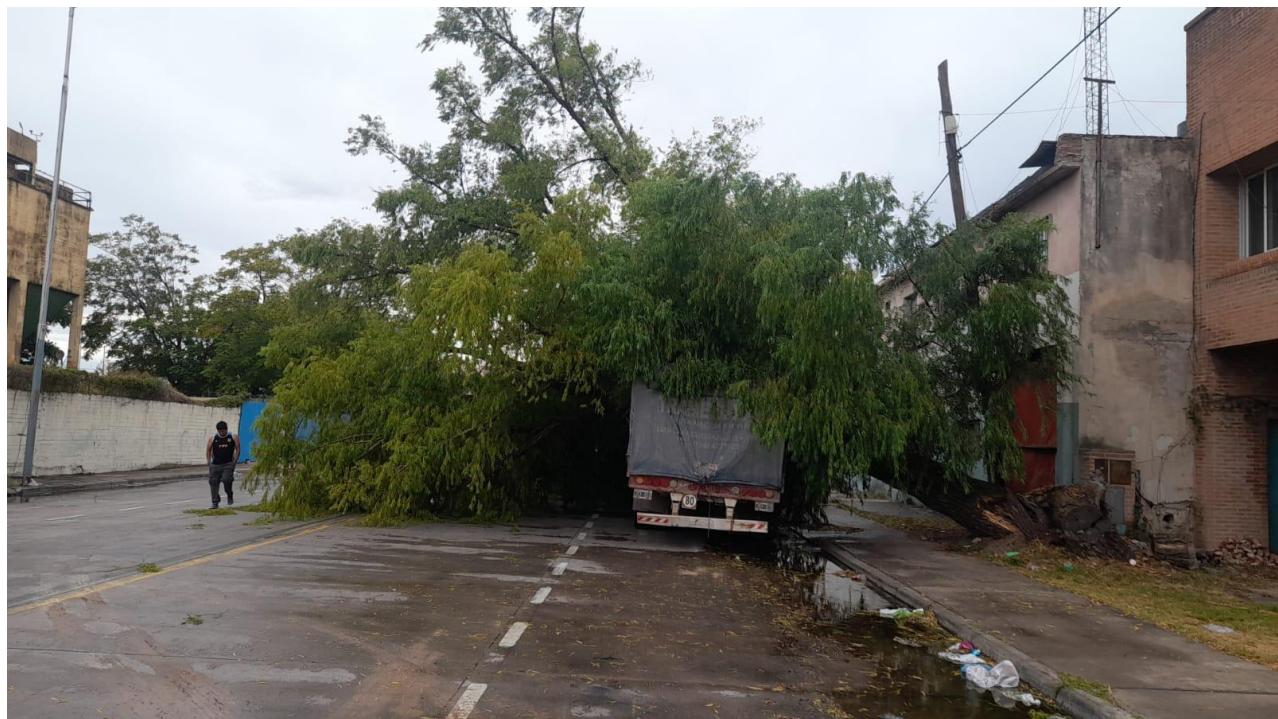
Calle \_\_\_\_\_ Calle 13 esquina calle 8 (No Oficial)

Se requiere extracción de emergencia por ejemplar caído.
