## GOBIERNO DE LA CIUDAD DE BUENOS AIRES

### Resolución Presidencia Junta Comuna

**Referencia:** S/ Extracciones de ejemplares arbóreos - informes 669 al 703.-

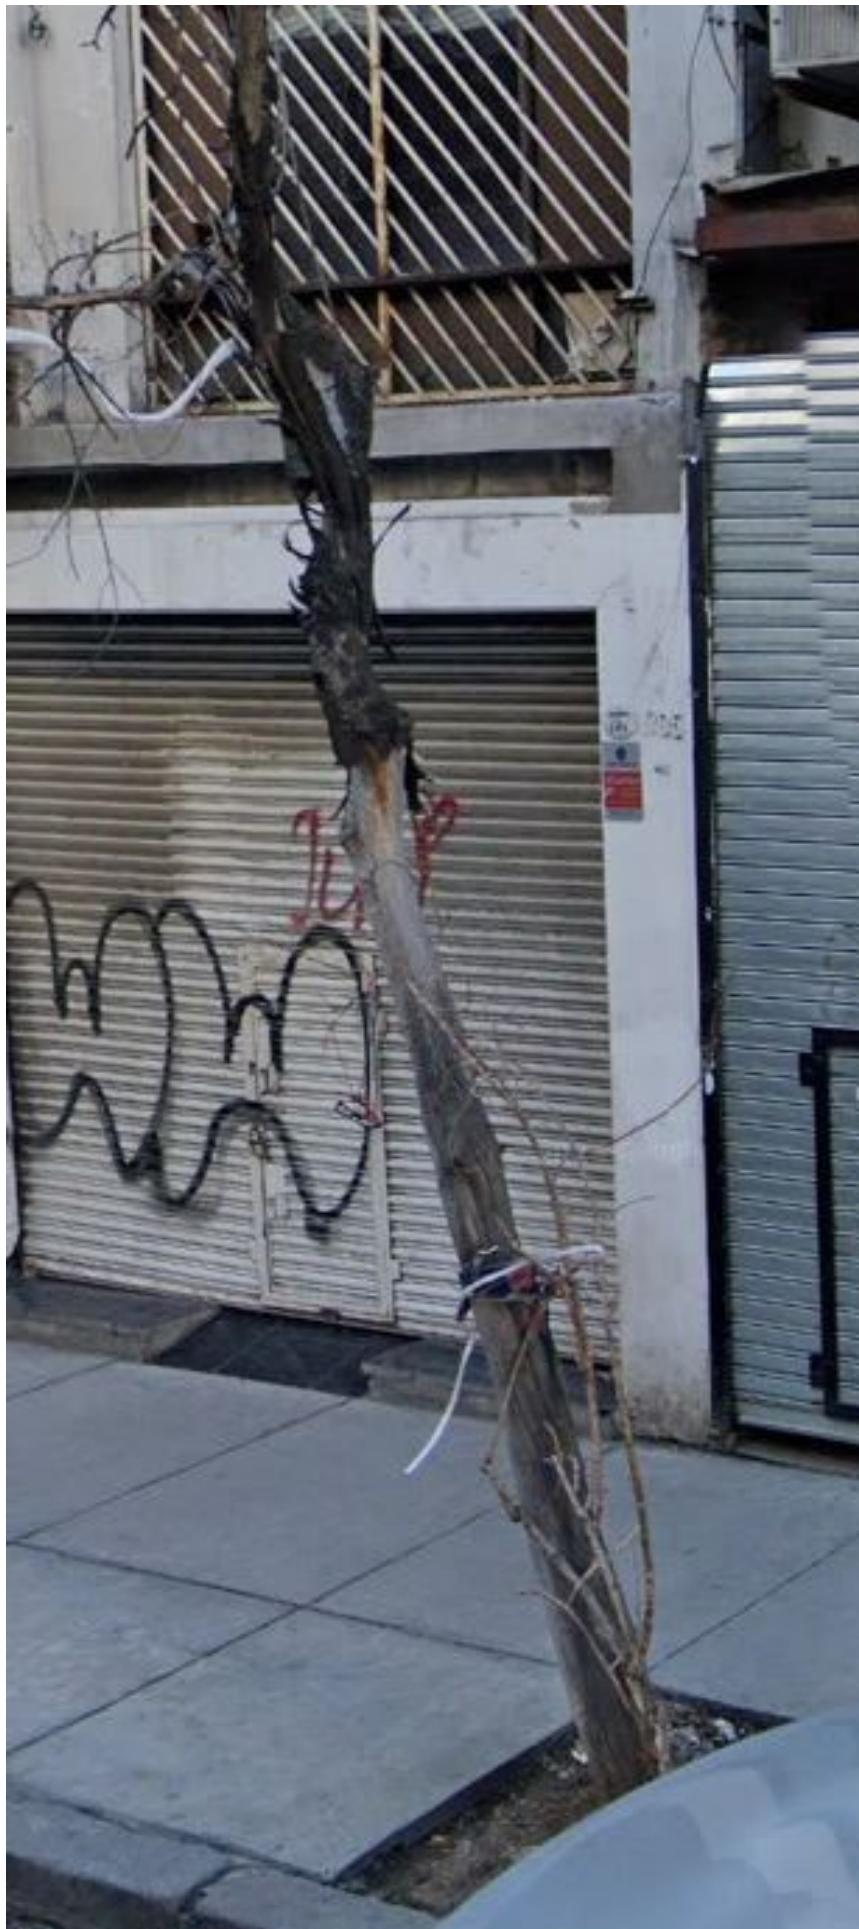
INFORME 669

<b>G.C.B.A.</b>		<b>GOBIERNO DE LA CIUDAD DE BUENOS AIRES</b> <b>PLANILLA DE INSPECCIÓN VISUAL BÁSICA</b>		<b>Fecha:</b> 27/12/2024									
Calle	AZCUENAGA		Chapa	735									
Referencia													
Especie botánica	Fraxinus pennsylvanica (Fresno americano)												
Nº de inspección	C03-8266	D.A.P. (Cm):	12	Altura Aprox. (m):	6								
Ubicación de la plantera	Regular	Enfermedades	Plagas										
Inclinación	No tiene inclinación												
Orientación de la inclinación													
<b>Tarea recomendada: Extracción</b> <b>Defectos del ejemplar</b> Árbol muerto en pie, sin otros defectos importantes													
<b>Evaluación de Riesgo del Árbol a Extraer</b> <table border="1"> <tr> <td>Probabilidad de Fallo</td> <td>Probabilidad de Impacto</td> <td>Consecuencias</td> <td>Riesgo</td> </tr> <tr> <td>Improbable</td> <td>Muy Bajo</td> <td>Insignificante</td> <td>Bajo</td> </tr> </table> <b>Encuadre Normativo</b> El árbol esté seco.						Probabilidad de Fallo	Probabilidad de Impacto	Consecuencias	Riesgo	Improbable	Muy Bajo	Insignificante	Bajo

Probabilidad de Fallo	Probabilidad de Impacto	Consecuencias	Riesgo										
Improbable	Muy Bajo	Insignificante	Bajo										
<b>Observaciones y conclusiones</b> <div style="border: 1px solid black; padding: 10px; text-align: center;">           Se solicita extracción de ejemplar ubicado en dicha dirección.         </div>													
<b>Datos del inspector</b> <table> <tr> <td>Alonso, Solana Abril</td> <td>

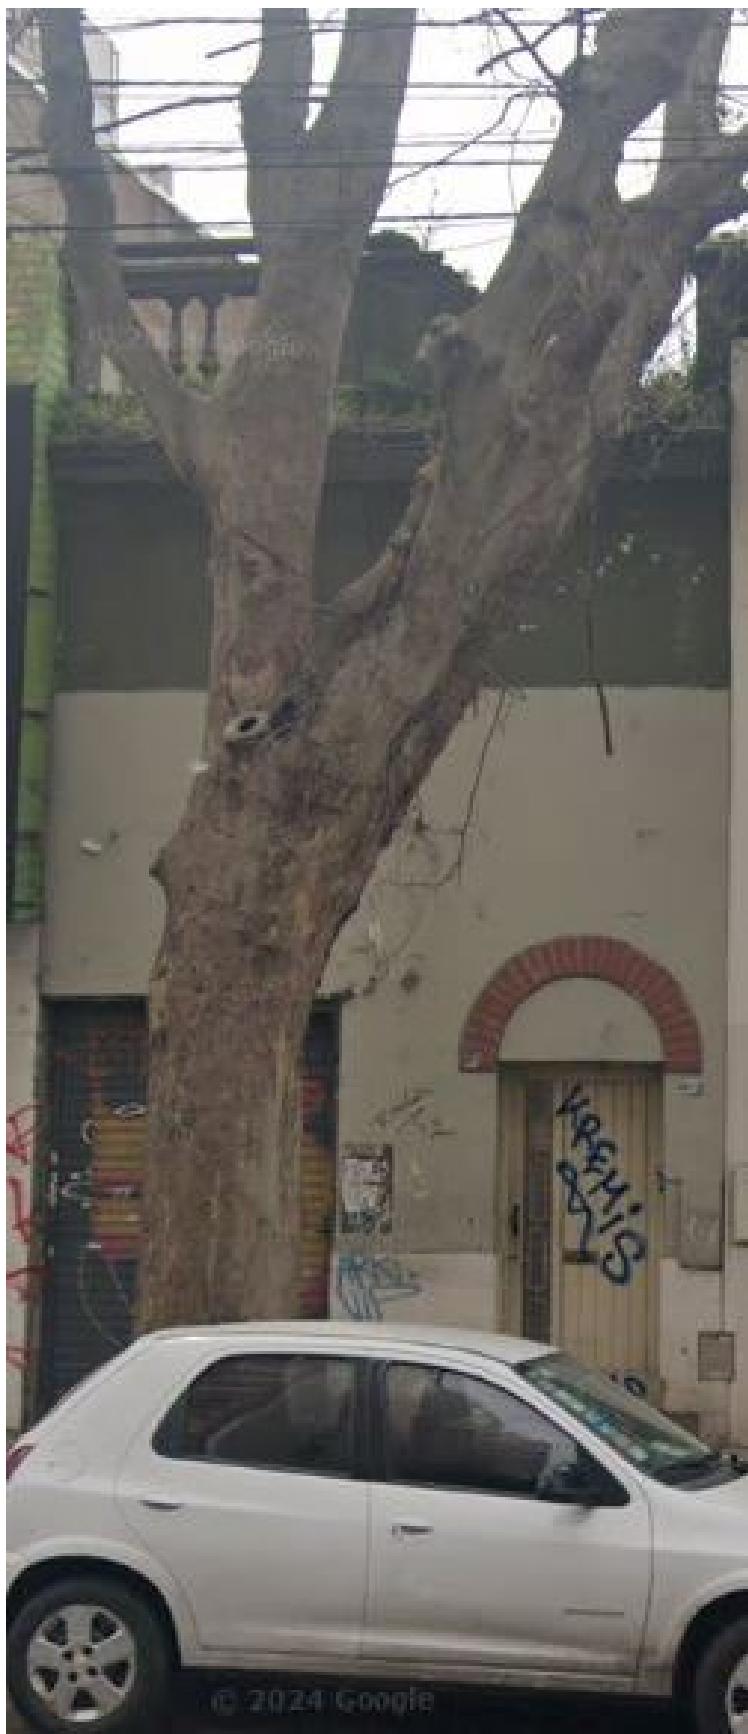
# INFORME 670

G.C.B.A.		GOBIERNO DE LA CIUDAD DE BUENOS AIRES PLANILLA DE INSPECCIÓN VISUAL BÁSICA			Fecha: 26/12/2024	
Calle	BELGRANO AV.		Chapa	1961	Referencia	
Especie botánica	Platanus x acerifolia (Plátano)					
Nº de Inspección	CD3-8199	D.A.P. (Cm):	65	Altura Aprox. (m):	15	
Ubicación de la plantera	Regular	Enfermedades	Plagas			
Inclinación	No tiene inclinación					
Orientación de la inclinación						
<b>Tarea recomendada: Extracción</b>						
Defectos del ejemplar						
Árbol muerto en pie, sin otros defectos importantes						
<b>Evaluación de Riesgo del Árbol a Extraer</b>						
Probabilidad de Fallo	Probabilidad de Impacto		Consecuencias		Riesgo	
Possible	Alto		Severa		Moderado	
Encuadre Normativo						
El árbol esté seco.						
<b>Observaciones y conclusiones</b>						
<p>Se requiere la extracción del ejemplar ya que presenta rasgos de estar seco en pie.</p>						
<b>Datos del inspector</b>						
Gómez, Facundo Leandro

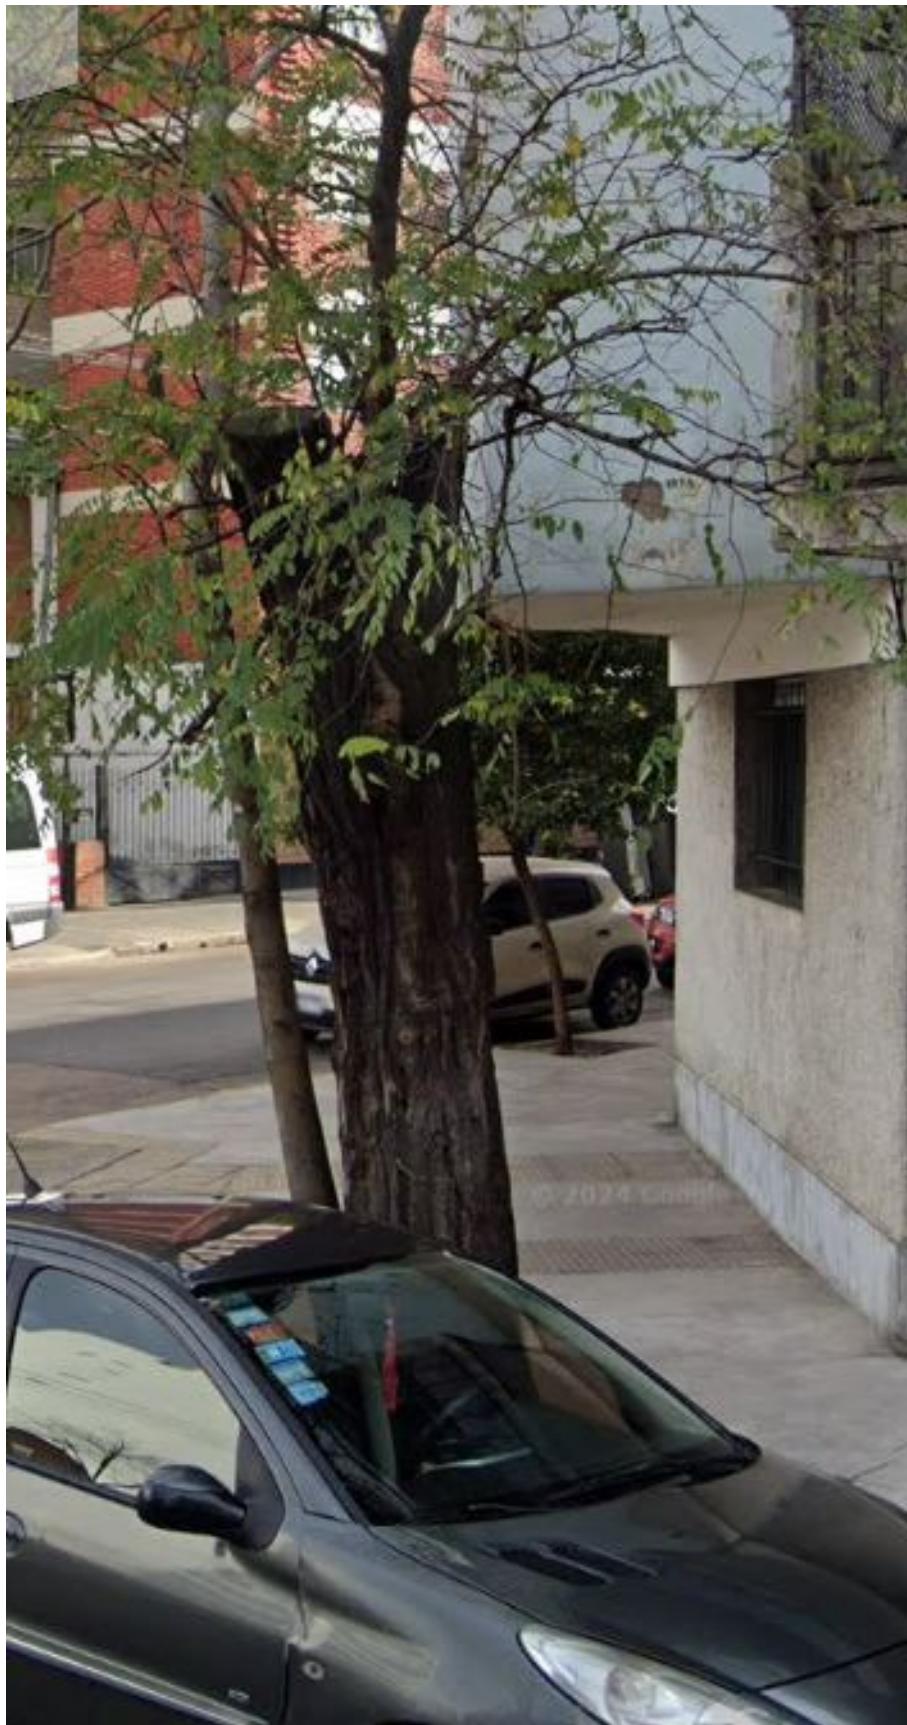
INFORME 671

<b>G.C.B.A.</b>		<b>GOBIERNO DE LA CIUDAD DE BUENOS AIRES</b> <b>PLANILLA DE INSPECCIÓN VISUAL BÁSICA</b>			<b>Fecha:</b> 27/12/2024								
		<b>Calle</b>	<b>CONSTITUCION</b>	<b>Chapa</b> 3095		<b>Referenda</b>							
Espece botánica	Tipuana Tipu (Tipa blanca)												
Nº de Inspección	C03-8254	D.A.P. (Cm): 45	Altura Aprox. (m): 6										
Ubicación de la plantera	Regular	Enfermedades	Plagas										
Inclinación	No tiene Inclinación												
Orientación de la Inclinación													
<b>Tarea recomendada:</b> Extracción <b>Defectos del ejemplar</b> Árbol muerto en pie, sin otros defectos importantes													
<b>Evaluación de Riesgo del Árbol a Extraer</b> <table border="1"> <thead> <tr> <th>Probabilidad de Fallo</th> <th>Probabilidad de Impacto</th> <th>Consecuencias</th> <th>Riesgo</th> </tr> </thead> <tbody> <tr> <td>Improbable</td> <td>Muy Bajo</td> <td>Insignificante</td> <td>Bajo</td> </tr> </tbody> </table>						Probabilidad de Fallo	Probabilidad de Impacto	Consecuencias	Riesgo	Improbable	Muy Bajo	Insignificante	Bajo

Probabilidad de Fallo	Probabilidad de Impacto	Consecuencias	Riesgo										
Improbable	Muy Bajo	Insignificante	Bajo										
<b>Encuadre Normativo</b> El árbol esté seco.													
<b>Observaciones y conclusiones</b> <div style="border: 1px dashed black; height: 100px; width: 100%;"></div>													
<b>Datos del inspector</b> <table border="1"> <tr> <td>Federico García</td> <td>

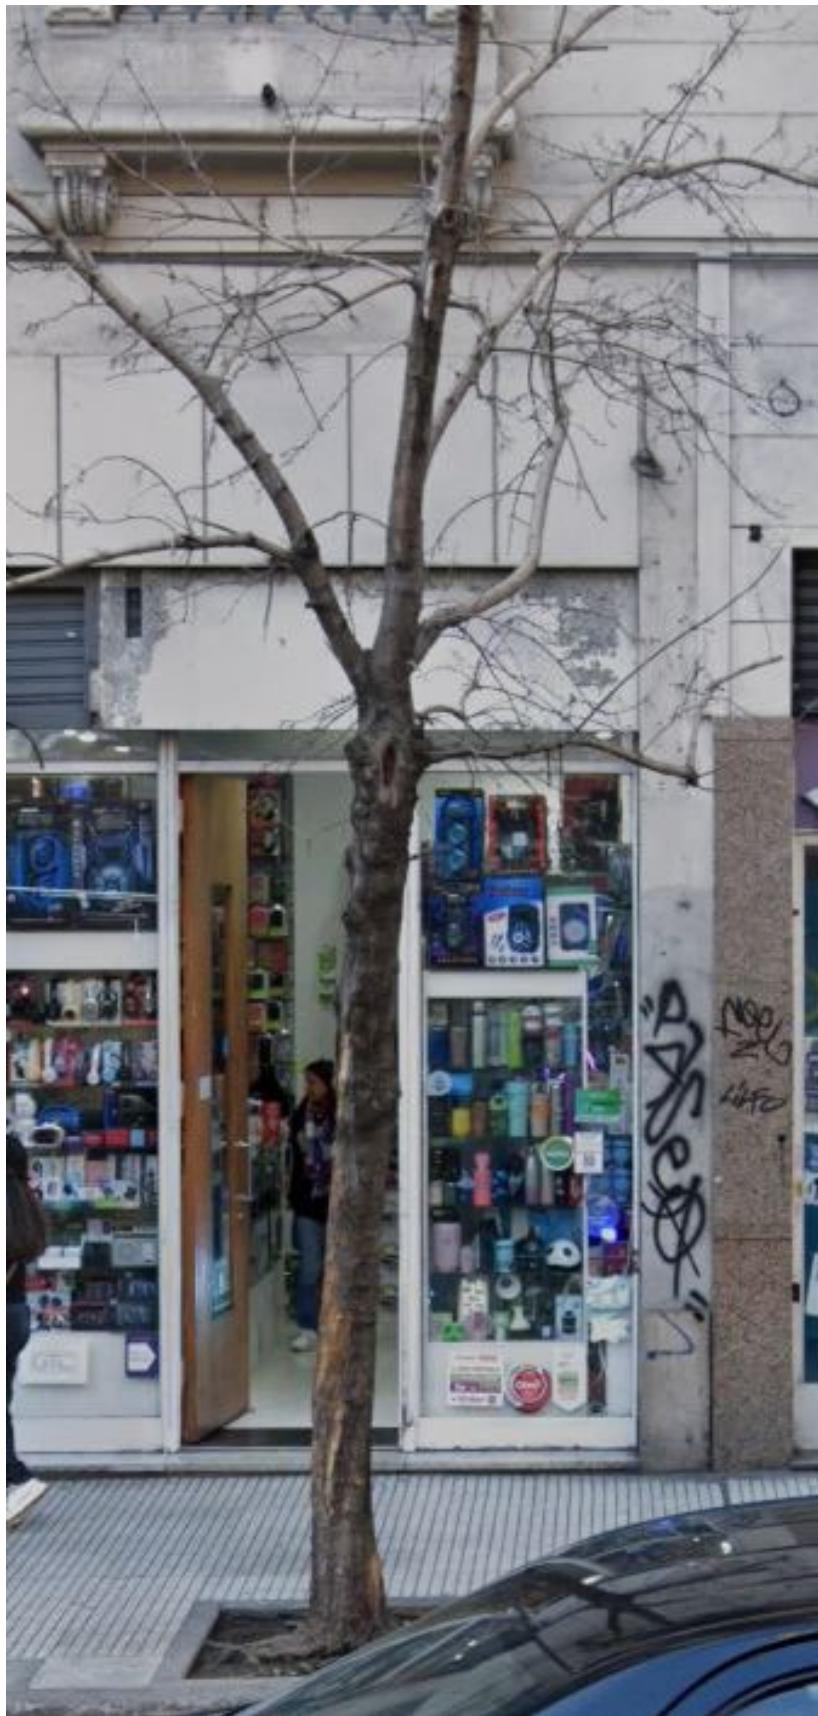
INFORME 672

G.C.B.A.		GOBIERNO DE LA CIUDAD DE BUENOS AIRES PLANILLA DE INSPECCIÓN VISUAL BÁSICA			Fecha: 21/11/2024
Calle	CORRIENTES AV.		Chapa	2843	Referencia
Espece botánica	Acer negundo (Arce negundo)				
Nº de Inspección	C03-7946	D.A.P. (Cm):	19	Altura Aprox. (m):	9
Ubicación de la plantera	Regular	Enfermedades	Plagas		
Inclinación	Menor a 45°				
Orientación de la inclinación	Hacia la calle				
Tarea recomendada: Extracción					
Defectos del ejemplar					
Árbol muerto en pie, sin otros defectos importantes					
Evaluación de Riesgo del Árbol a Extraer					
Probabilidad de Fallo	Probabilidad de Impacto	Consecuencias	Riesgo		
Probable	Bajo	Significativa	Bajo		
Encuadre Normativo					
El árbol esté seco., Por su estado sanitario, fisiológico o por sus condiciones físicas no sea posible su recuperación.					
Observaciones y conclusiones					
Se recomienda llevar a cabo la extracción de dicho ejemplar ya que se encuentra seco en pie.

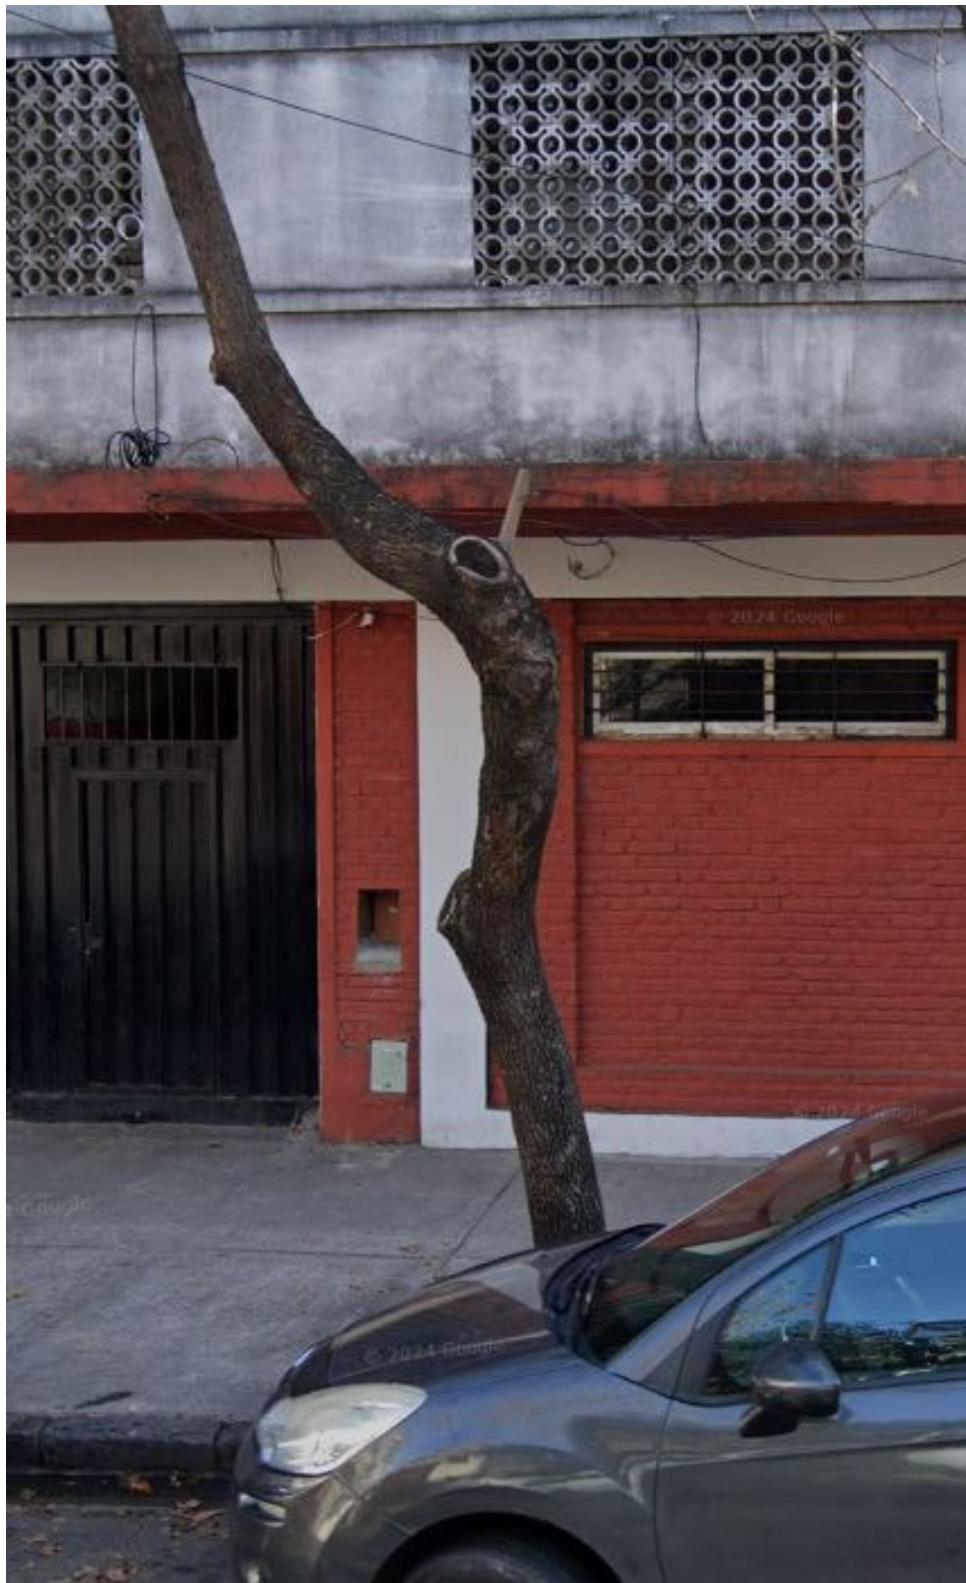
INFORME 673

<b>G.C.B.A.</b>		GOBIERNO DE LA CIUDAD DE BUENOS AIRES		PLANILLA DE INSPECCIÓN VISUAL BÁSICA	
				Fecha: 21/11/2024	
Calle	DEAN FUNES	Chapa	615	Referencia	LD2
Especie botánica	Fraxinus pennsylvanica (Fresno americano)				
Nº de Inspección	C03-7947	D.A.P. (C/m):	61	Altura Aprox. (m):	15
Ubicación de la plantera	Regular	Enfermedades	Plagas		
Inclinación	Menor a 45°				
Orientación de la inclinación	Hacia la calle				
<b>Tarea recomendada: Extracción</b>					
<b>Defectos del ejemplar</b>					
Defecto/s que afecte a más del 40% de la circunferencia del árbol, Árbol muerto en pie, sin otros defectos importantes, Pared remanente escasa, Grietas					
<b>Evaluación de Riesgo del Árbol a Extraer</b>					
Probabilidad de Fallo		Probabilidad de Impacto		Consecuencias	Riesgo
Probable		Bajo		Menor	Bajo
<b>Encuadre Normativo</b>					
El árbol esté seco. Por su estado sanitario, fisiológico o por sus condiciones físicas no sea posible su recuperación.

<b>Observaciones y conclusiones</b>					
<div style="border: 1px solid black; padding: 10px; text-align: center;"> <p>Se recomienda llevar a cabo la extracción de dicho ejemplar ya que se encuentra seco en pie y descortezado.</p> </div>					
<b>Datos del inspector</b>					
Alonso, Solana Abril

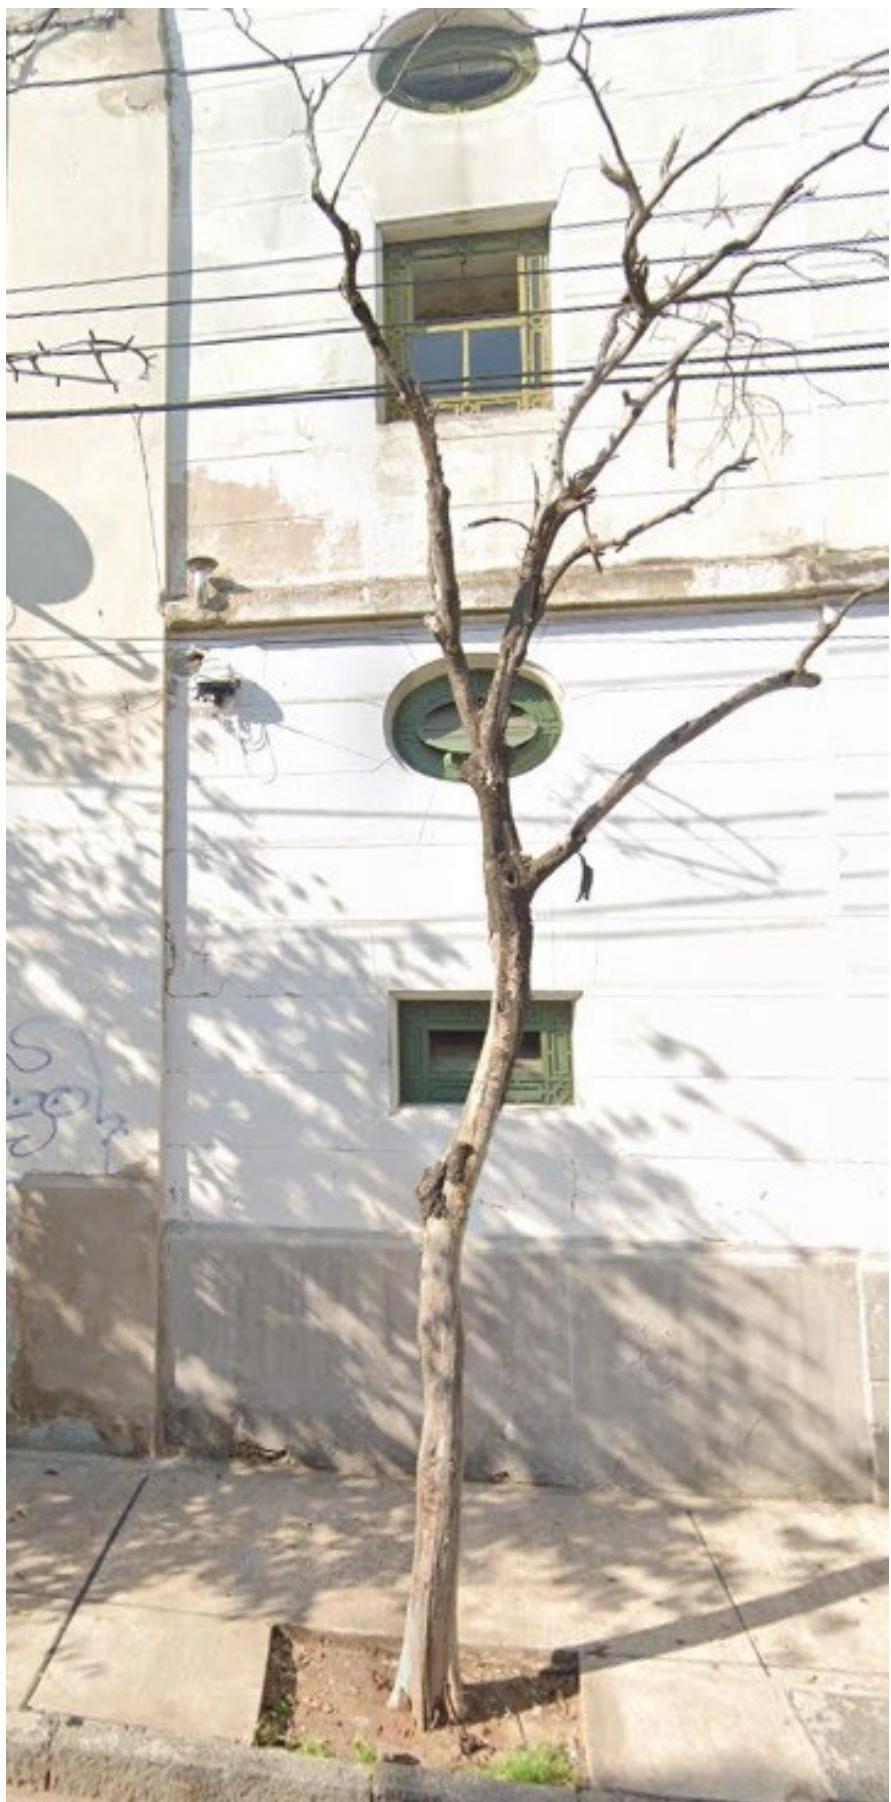
INFORME 674

<b>G.C.B.A.</b>		<b>GOBIERNO DE LA CIUDAD DE BUENOS AIRES</b> <b>PLANILLA DE INSPECCIÓN VISUAL BÁSICA</b>		Fecha: <b>14/11/2024</b>
Calle	<b>ECUADOR</b>		Chapa <b>241</b>	Referencia <b>LA</b>
Especie botánica	<b>Ligustrum lucidum (Ligusto)</b>			
Nº de Inspección	C03-7884		D.A.P. (Cm): <b>17</b>	Altura Aprox. (m): <b>4</b>
Ubicación de la plantera	Regular		Enfermedades	Plagas
Inclinación	Menor a 45°			
Orientación de la inclinación	Hacia la calle			
<b>Tarea recomendada: Extracción</b>				
Defectos del ejemplar				
Árbol muerto en pie, sin otros defectos importantes				
<b>Evaluación de Riesgo del Árbol a Extraer</b>				
Probabilidad de Fallo	Probabilidad de Impacto	Consecuencias	Riesgo	
Probable	Bajo	Menor	Bajo	
<b>Encuadre Normativo</b>				
El árbol esté seco., Por su estado sanitario, fisiológico o por sus condiciones físicas no sea posible su recuperación.				
<b>Observaciones y conclusiones</b>

<p>Se recomienda llevar a cabo la extracción del árbol seco para liberar plantera para futuras plantaciones.</p>				
<b>Datos del inspector</b>				
Alonso, Solana Abril

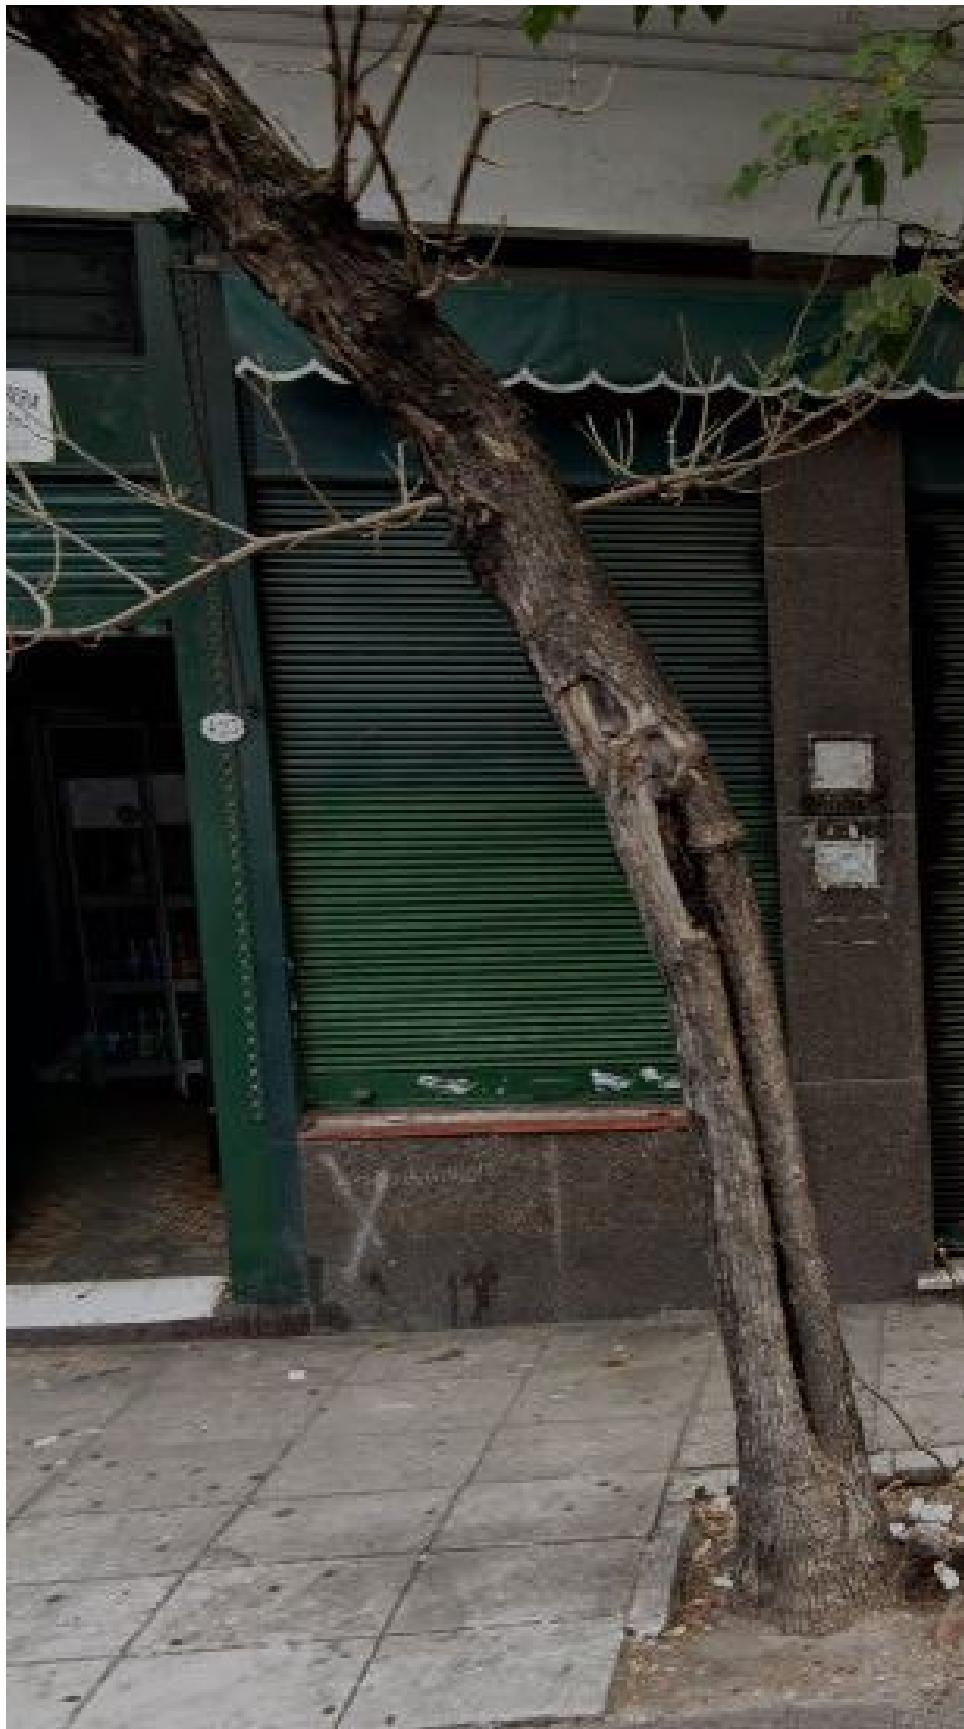
INFORME 675

<b>G.C.B.A.</b>		<b>GOBIERNO DE LA CIUDAD DE BUENOS AIRES</b> <b>PLANILLA DE INSPECCIÓN VISUAL BÁSICA</b>		<input type="text" value="Fecha: 27/12/2024"/>	
Calle	<b>LA RIOJA</b>	Chapa	423	Referencia	
Especie botánica	<b>Fraxinus pennsylvanica (Fresno americano)</b>				
Nº de Inspección	C03-8325	D.A.P. (Cm):	15	Altura Aprox. (m):	10
Ubicación de la plantera	Regular	Enfermedades	Plagas		
Inclinación	Menor a 45°				
Orientación de la inclinación	Hacia la calle				
<b>Tarea recomendada: Extracción</b>					
<b>Defectos del ejemplar</b>					
Defecto/s que afecten a más del 40% de la circunferencia del árbol					
<b>Evaluación de Riesgo del Árbol a Extraer</b>					
Probabilidad de Fallo		Probabilidad de Impacto		Consecuencias	Riesgo
Probable		Medio		Significativa	Moderado
<b>Encuadre Normativo</b>					
Para garantizar la seguridad de las personas y/o bienes., Cuando se encuentre fuera de la línea de plantación respecto al resto de los árboles de la vereda, constituyendo un obstáculo.

<b>Observaciones y conclusiones</b>					
<div style="border: 1px solid black; padding: 10px; text-align: center;">           Se requiere la extracción del ejemplar creciendo junto a otro en la misma plantera.         </div>					
<b>Datos del inspector</b>					
Gómez, Facundo Leandro

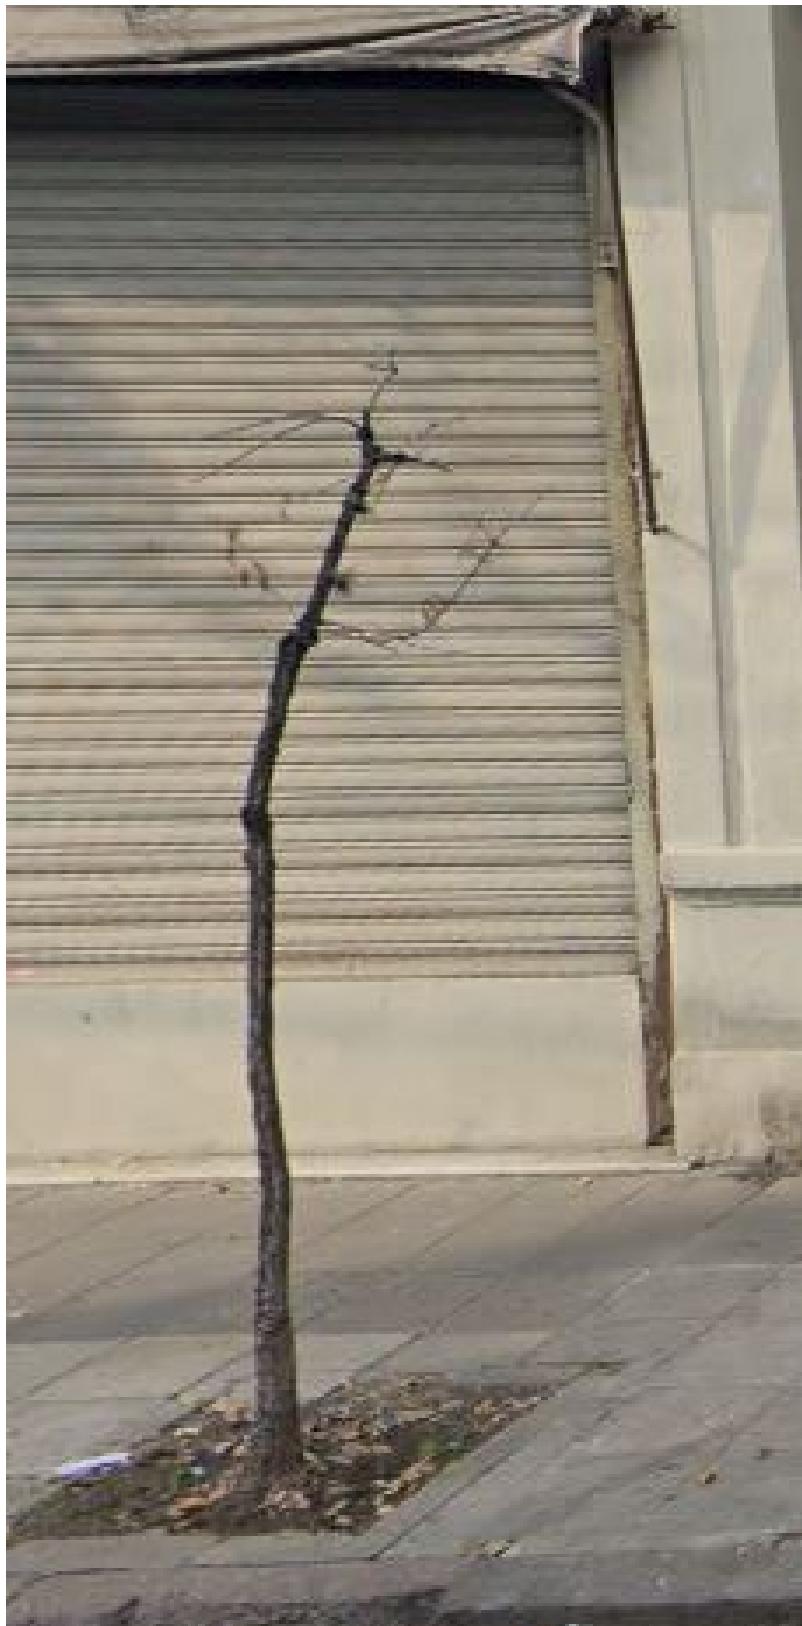
# INFORME 676

G.C.B.A.		GOBIERNO DE LA CIUDAD DE BUENOS AIRES PLANILLA DE INSPECCIÓN VISUAL BÁSICA			Fecha: 27/12/2024		
Calle	LA RIOJA		Chapa	674	Referencia		
Especie botánica	Fraxinus pennsylvanica (Fresno americano)						
Nº de Inspección	003-8323	D.A.P. (Cm):	10	Altura Aprox. (m):	1		
Ubicación de la plantera	Regular	Enfermedades	Plagas				
Inclinación	No tiene inclinación						
Orientación de la inclinación							
<b>Tarea recomendada: Extracción</b>							
Defectos del ejemplar							
Árbol muerto en pie, sin otros defectos importantes							
<b>Evaluación de Riesgo del Árbol a Extraer</b>							
Probabilidad de Fallo		Probabilidad de Impacto		Consecuencias		Riesgo	
Improbable		Bajo		Insignificante		Bajo	
<b>Encuadre Normativo</b>							
El árbol esté seco., Por su estado sanitario, fisiológico o por sus condiciones físicas no sea posible su recuperación.							
<b>Observaciones y conclusiones</b>							
<p>Se requiere la extracción de tocón seco.</p>

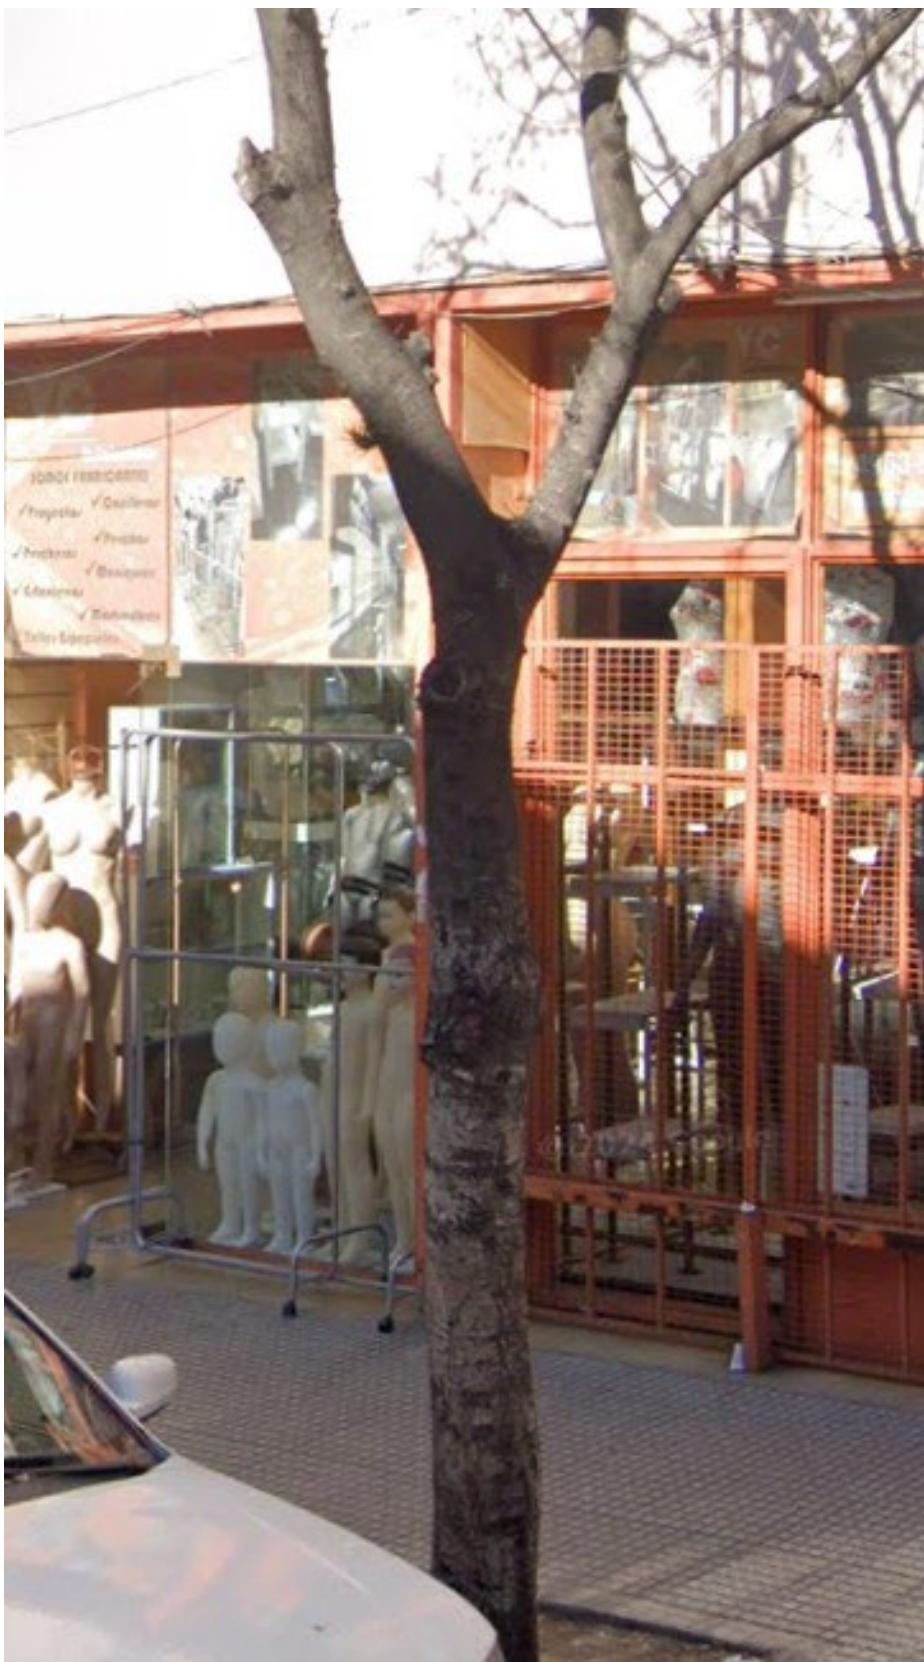
INFORME 677

<b>G.C.B.A.</b>		<b>GOBIERNO DE LA CIUDAD DE BUENOS AIRES</b> <b>PLANILLA DE INSPECCIÓN VISUAL BÁSICA</b>			<b>Fecha:</b> 27/12/2024
Calle	LAVALLE		Chapa	2750	Referencia
Especie botánica	Fraxinus pennsylvanica (Fresno americano)				
Nº de Inspección	C03-8276	D.A.P. (Cm):	15	Altura Aprox. (m):	7
Ubicación de la plantera	Regular	Enfermedades	Plagas		
Inclinación	No tiene Inclinación				
Orientación de la inclinación					
<b>Tarea recomendada: Extracción</b>					
Defectos del ejemplar					
Árbol muerto en pie, sin otros defectos importantes					
Evaluación de Riesgo del Árbol a Extraer					
Probabilidad de Fallo		Probabilidad de Impacto		Consecuencias	Riesgo
Improbable		Muy Bajo		Insignificante	Bajo
Encuadre Normativo					
El árbol esté seco.					
<b>Observaciones y conclusiones</b>					
Se solicita extracción de ejemplar ubicado en dicha dirección.					
<b>Datos del inspector</b>					
Alonso, Solana Abril

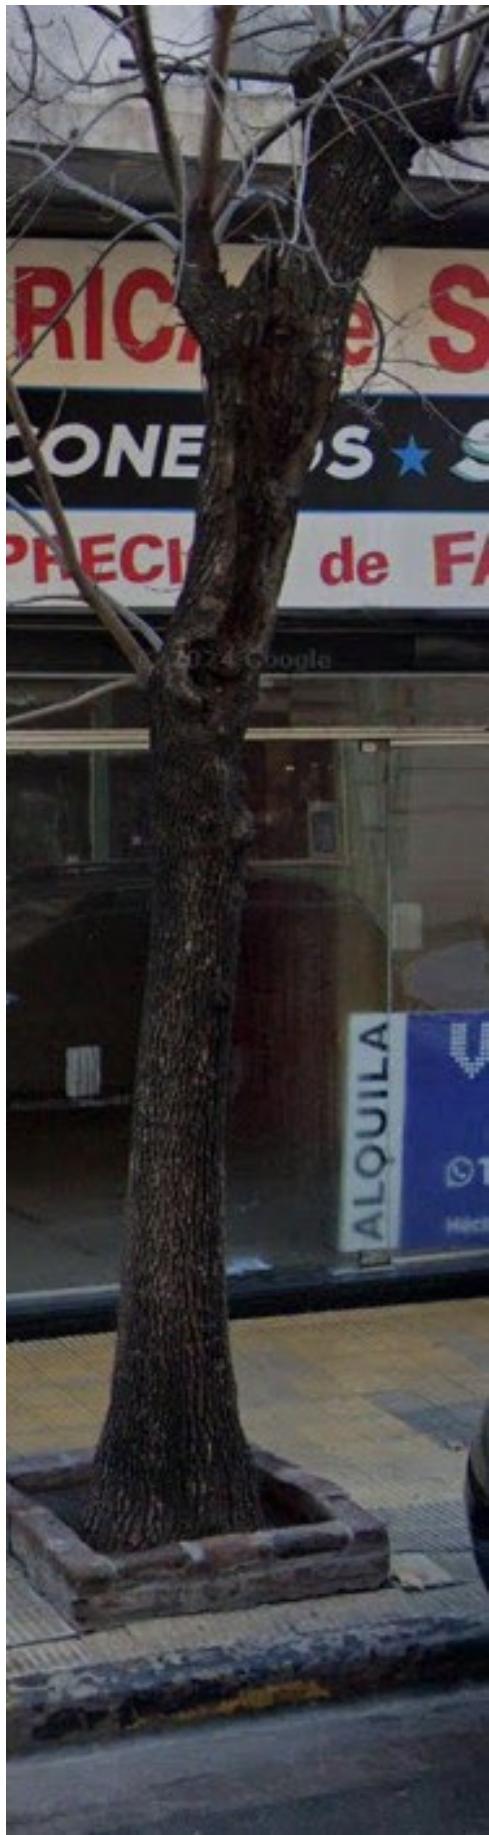
INFORME 678

<b>G.C.B.A.</b>		<b>GOBIERNO DE LA CIUDAD DE BUENOS AIRES</b> <b>PLANILLA DE INSPECCIÓN VISUAL BÁSICA</b>			<input type="text"/> Fecha: <b>27/12/2024</b>	
<b>Calle</b>	<b>MATHEU</b>		<b>Chapa</b>	<b>387</b>	<b>Referencia</b>	<b>fle</b>
<b>Especie botánica</b>	<b>Fraxinus pennsylvanica (Fresno americano)</b>					
<b>Nº de Inspección</b>	<b>C03-8304</b>	<b>D.A.P. (Cm):</b>	<b>15</b>	<b>Altura Aprox. (m):</b>	<b>5</b>	
<b>Ubicación de la plantera</b>	<b>Regular</b>	<b>Enfermedades</b>	<b>Plagas</b>			
<b>Inclinación</b>	<b>Menor a 45°</b>					
<b>Orientación de la Inclinación</b>	<b>Hacia la calle</b>					
<b>Tarea recomendada: Extracción</b>						
<b>Defectos del ejemplar</b>						
<b>Árbol muerto en pie, sin otros defectos importantes</b>						
<b>Evaluación de Riesgo del Árbol a Extraer</b>						
<b>Probabilidad de Fallo</b>		<b>Probabilidad de Impacto</b>		<b>Consecuencias</b>		<b>Riesgo</b>
Probable		Medio		Significativa		Moderado

<b>Encuadre Normativo</b>						
<b>El árbol esté seco., Por su estado sanitario, fisiológico o por sus condiciones físicas no sea posible su recuperación.</b>						
<b>Observaciones y conclusiones</b>						
<div style="border: 1px solid black; padding: 5px; width: 100%; height: 100%;"> <p style="margin: 0;">Se requiere la extracción del árbol seco en pie.</p> </div>						
<b>Datos del inspector</b>						
<b>Gómez, Facundo Leandro</b> <hr/> <b>Nombre completo</b>

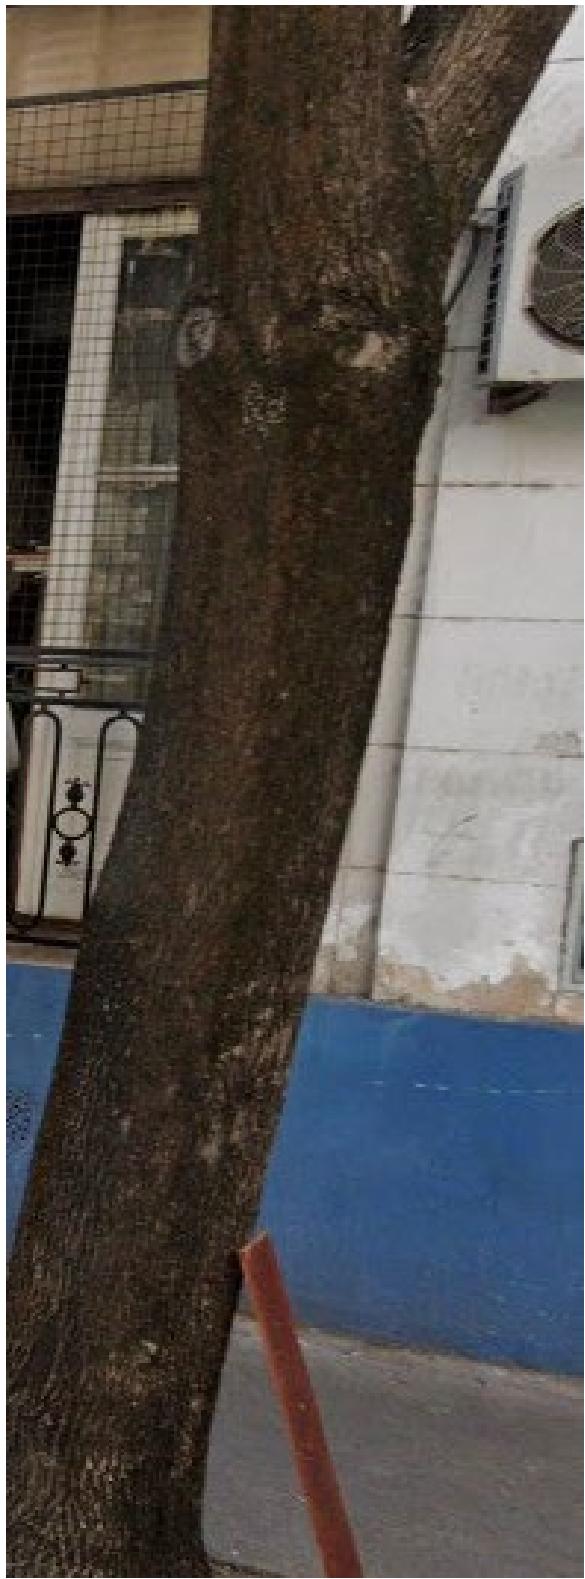
INFORME 679

G.C.B.A.		GOBIERNO DE LA CIUDAD DE BUENOS AIRES PLANILLA DE INSPECCIÓN VISUAL BÁSICA		
		Fecha: 26/12/2024		
Calle	MEXICO		Chapa	2245
Referencia				
Especie botánica	Fraxinus pennsylvanica (Fresno americano)			
Nº de Inspección	C03-6211	D.A.P. (Cm):	20	Altura Aprox. (m): 1
Ubicación de la plantera	Regular	Enfermedades	Plagas	
Inclinación	No tiene inclinación			
Orientación de la inclinación				
<b>Tarea recomendada: Extracción</b>				
<b>Defectos del ejemplar</b> Árbol muerto en pie, sin otros defectos importantes				
<b>Evaluación de Riesgo del Árbol a Extraer</b>				
Probabilidad de Fallo	Probabilidad de Impacto	Consecuencias	Riesgo	
Improbable	Bajo	Menor	Bajo	
<b>Encuadre Normativo</b> El árbol esté seco.				
<b>Observaciones y conclusiones</b>				
Se requiere la extracción del tocón semiseco.				
<b>Datos del inspector</b>				
Gomez, Facundo Leandro Nombre completo

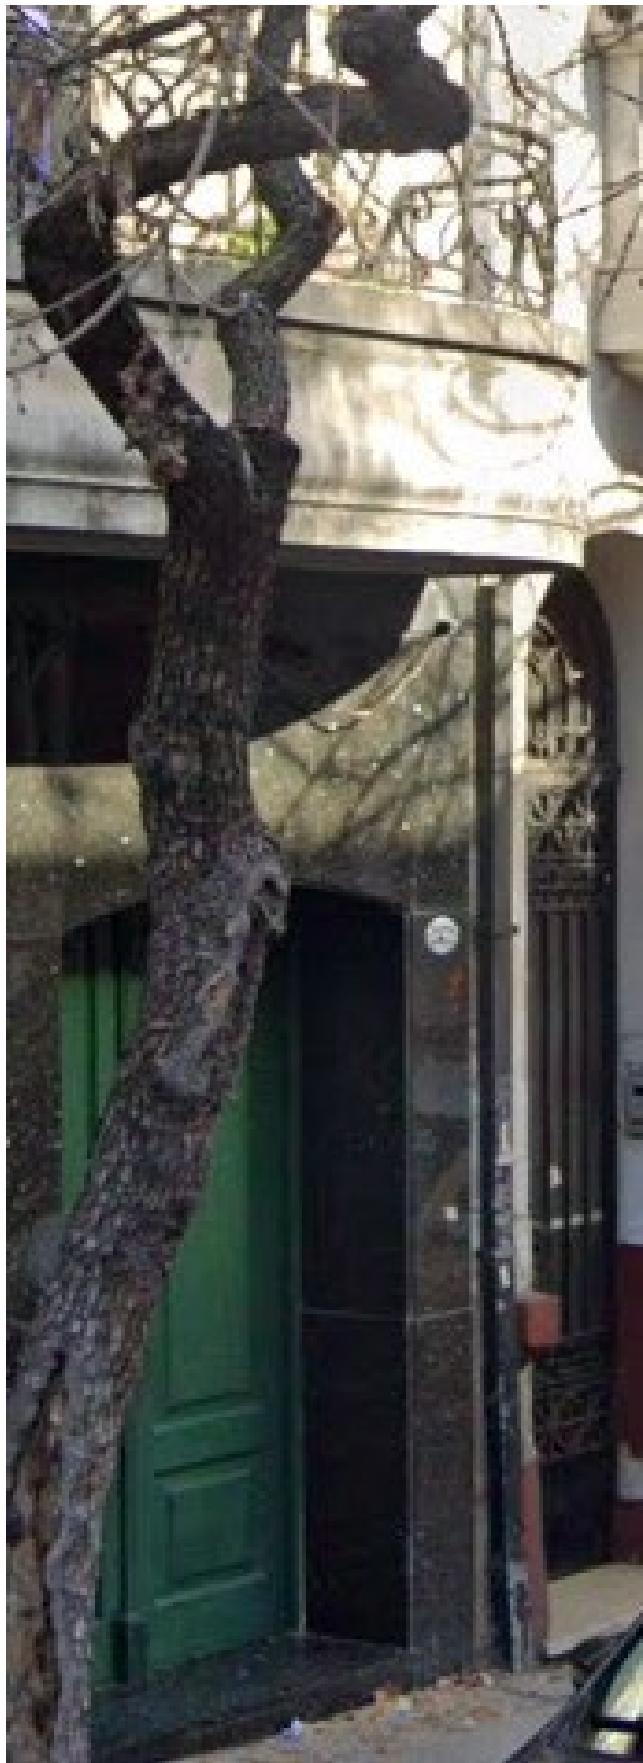
## INFORME 680

<b>G.C.B.A.</b>		<b>GOBIERNO DE LA CIUDAD DE BUENOS AIRES</b> <b>PLANILLA DE INSPECCIÓN VISUAL BÁSICA</b>			
		<input type="text" value="Fecha: 26/12/2024"/>			
Calle	MEXICO		Chapa	2470	
Referencia					
Especie botánica	No identificada				
Nº de Inspección	CD3-6212	D.A.P. (Cm):	18	Altura Aprox. (m):	2
Ubicación de la plantera	Regular	Enfermedades	Plagas		
Inclinación	No tiene inclinación				
Orientación de la inclinación					
<b>Tarea recomendada: Extracción</b>					
<b>Defectos del ejemplar</b>					
Descomposición avanzada del tronco o de la/s cavidad/es, Árbol muerto en pie, sin otros defectos importantes					
<b>Evaluación de Riesgo del Árbol a Extraer</b>					
Probabilidad de Fallo		Probabilidad de Impacto		Consecuencias	Riesgo
Improbable		Bajo		Menor	Bajo
<b>Encuadre Normativo</b>					
El árbol esté seco.					
<b>Observaciones y conclusiones</b>					
<div style="border: 1px solid black; padding: 10px; text-align: center;">           Se requiere la extracción del ejemplar seco en pie.         </div>

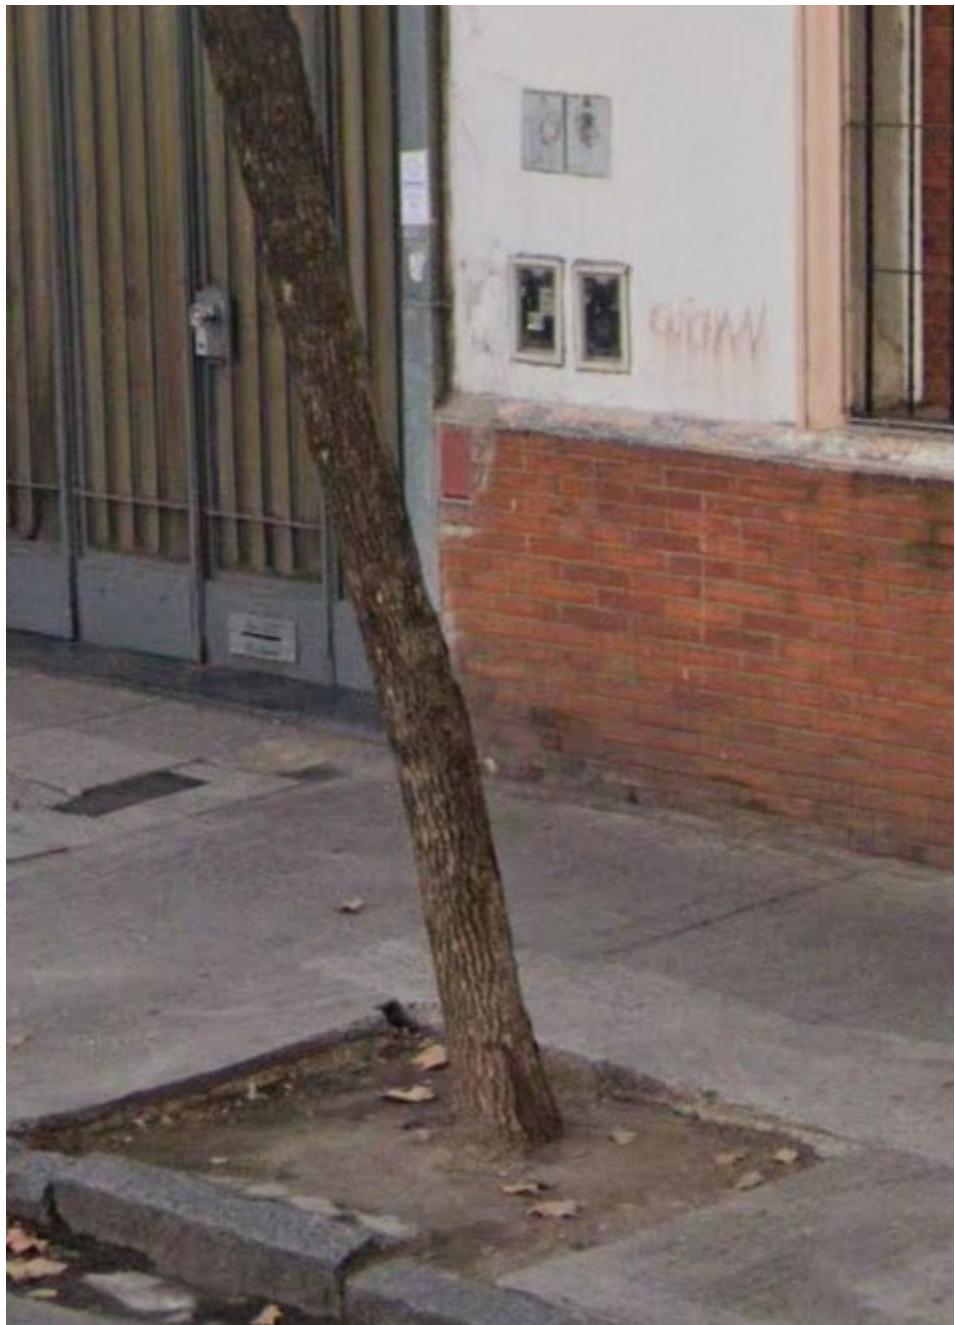
# INFORME 681

<b>G.C.B.A.</b>		<b>GOBIERNO DE LA CIUDAD DE BUENOS AIRES</b> <b>PLANILLA DE INSPECCIÓN VISUAL BÁSICA</b>			
		<input type="text" value="Fecha: 26/12/2024"/>			
Calle	MEXICO		Chapa	2619	
Referencia					
Especie botánica	No identificada				
Nº de Inspección	CD3-6213	D.A.P. (Cm):	10	Altura Aprox. (m):	4
Ubicación de la plantera	Regular	Enfermedades	Plagas		
Inclinación	Menor a 45°				
Orientación de la inclinación	Hacia la calle				
<b>Tarea recomendada: Extracción</b>					
<b>Defectos del ejemplar</b> <b>Árbol muerto en pie, sin otros defectos importantes</b>					
<b>Evaluación de Riesgo del Árbol a Extraer</b>					
Probabilidad de Fallo		Probabilidad de Impacto		Consecuencias	Riesgo
Probable		Medio		Menor	Bajo
<b>Encuadre Normativo</b>					
El árbol esté seco.					
<b>Observaciones y conclusiones</b>					
<p>Se requiere la extracción del ejemplar seco en pie.</p>					
<b>Datos del inspector</b>					
Gómez, Facundo Leandro <input type="text" value="Nombre completo"/>
