## GOBIERNO DE LA CIUDAD DE BUENOS AIRES

### Resolución Presidencia Junta Comuna

**Referencia:** S/ Extracciones de ejemplares arbóreos - informes 669 al 703.-

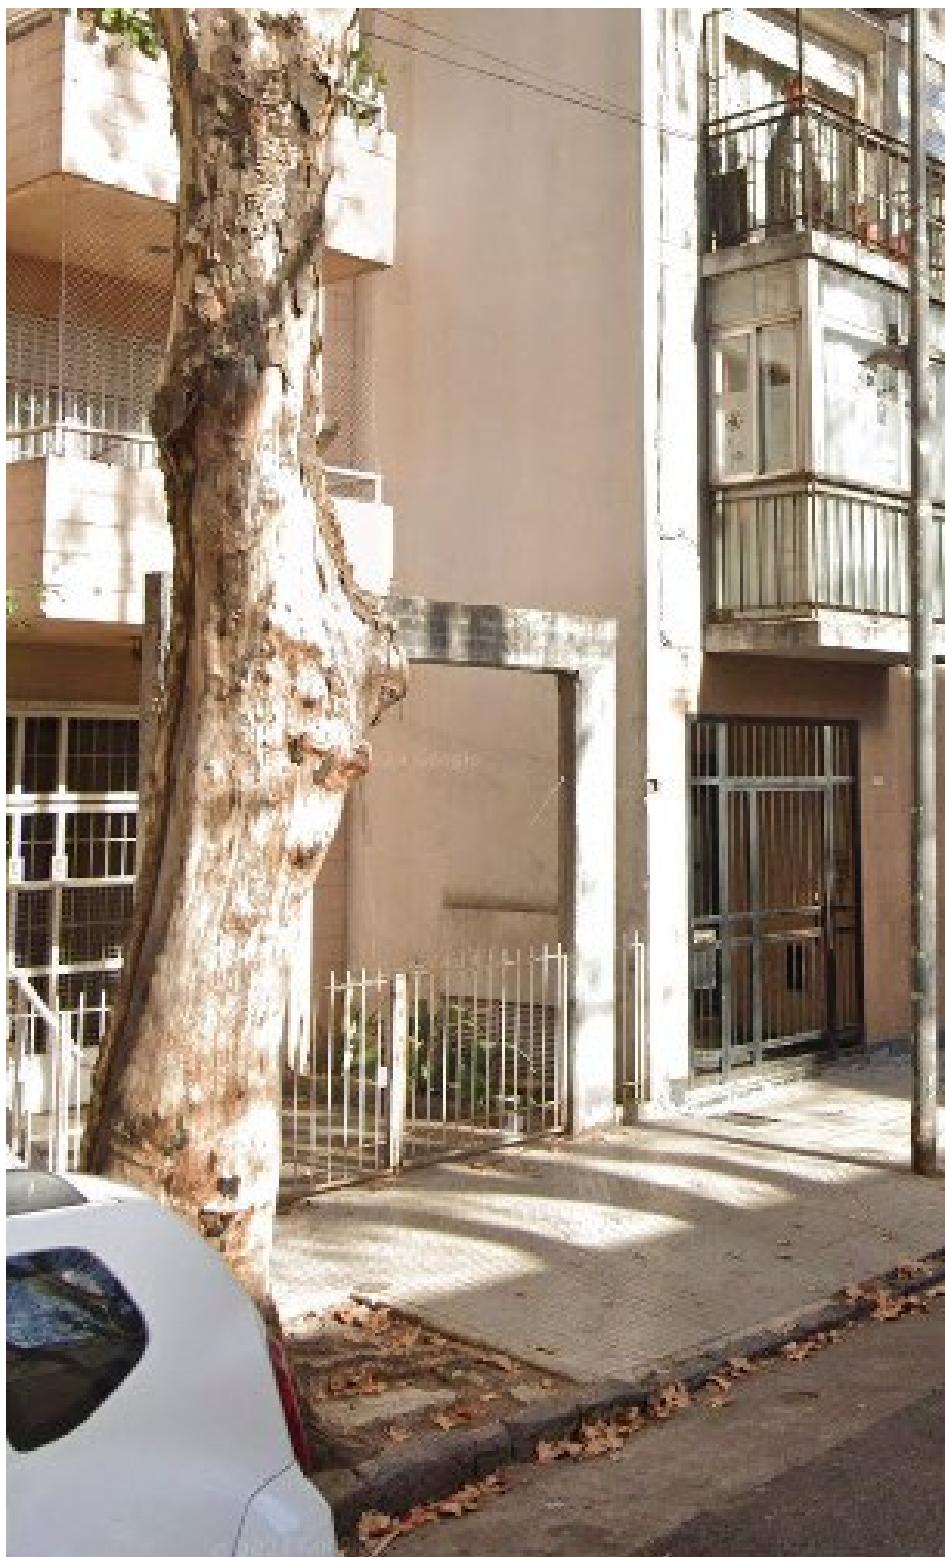
INFORME 682

G.C.B.A.		GOBIERNO DE LA CIUDAD DE BUENOS AIRES PLANILLA DE INSPECCIÓN VISUAL BÁSICA		Fecha: 27/12/2024
Calle	MEXICO		Chapa	2754
Referencia				
Especie botánica	Platanus x acerifolia (Platano)			
Nº de Inspección	CD3-8307	D.A.P. (Cm):	58	Altura Aprox. (m): 15
Ubicación de la plantera	Regular	Enfermedades	Plagas	
Inclinación	No tiene inclinación			
Orientación de la inclinación				
<b>Tarea recomendada: Extracción</b>				
<b>Defectos del ejemplar</b>				
Grietas o cavidades especialmente aquellas en contacto con el suelo o asociadas con otros defectos				
<b>Evaluación de Riesgo del Árbol a Extraer</b>				
Probabilidad de Fallo	Probabilidad de Impacto	Consecuencias	Riesgo	
Possible	Alto	Severa	Moderado	
<b>Encuadre Normativo</b>				
Para garantizar la seguridad de las personas y/o bienes.				
<b>Observaciones y conclusiones</b>				
<div style="border: 1px solid black; padding: 10px; min-height: 100px;">           Se requiere posible extracción del ejemplar ya que presenta una cavidad en su base y rasgos de comenzar a secarse parcialmente.         </div>

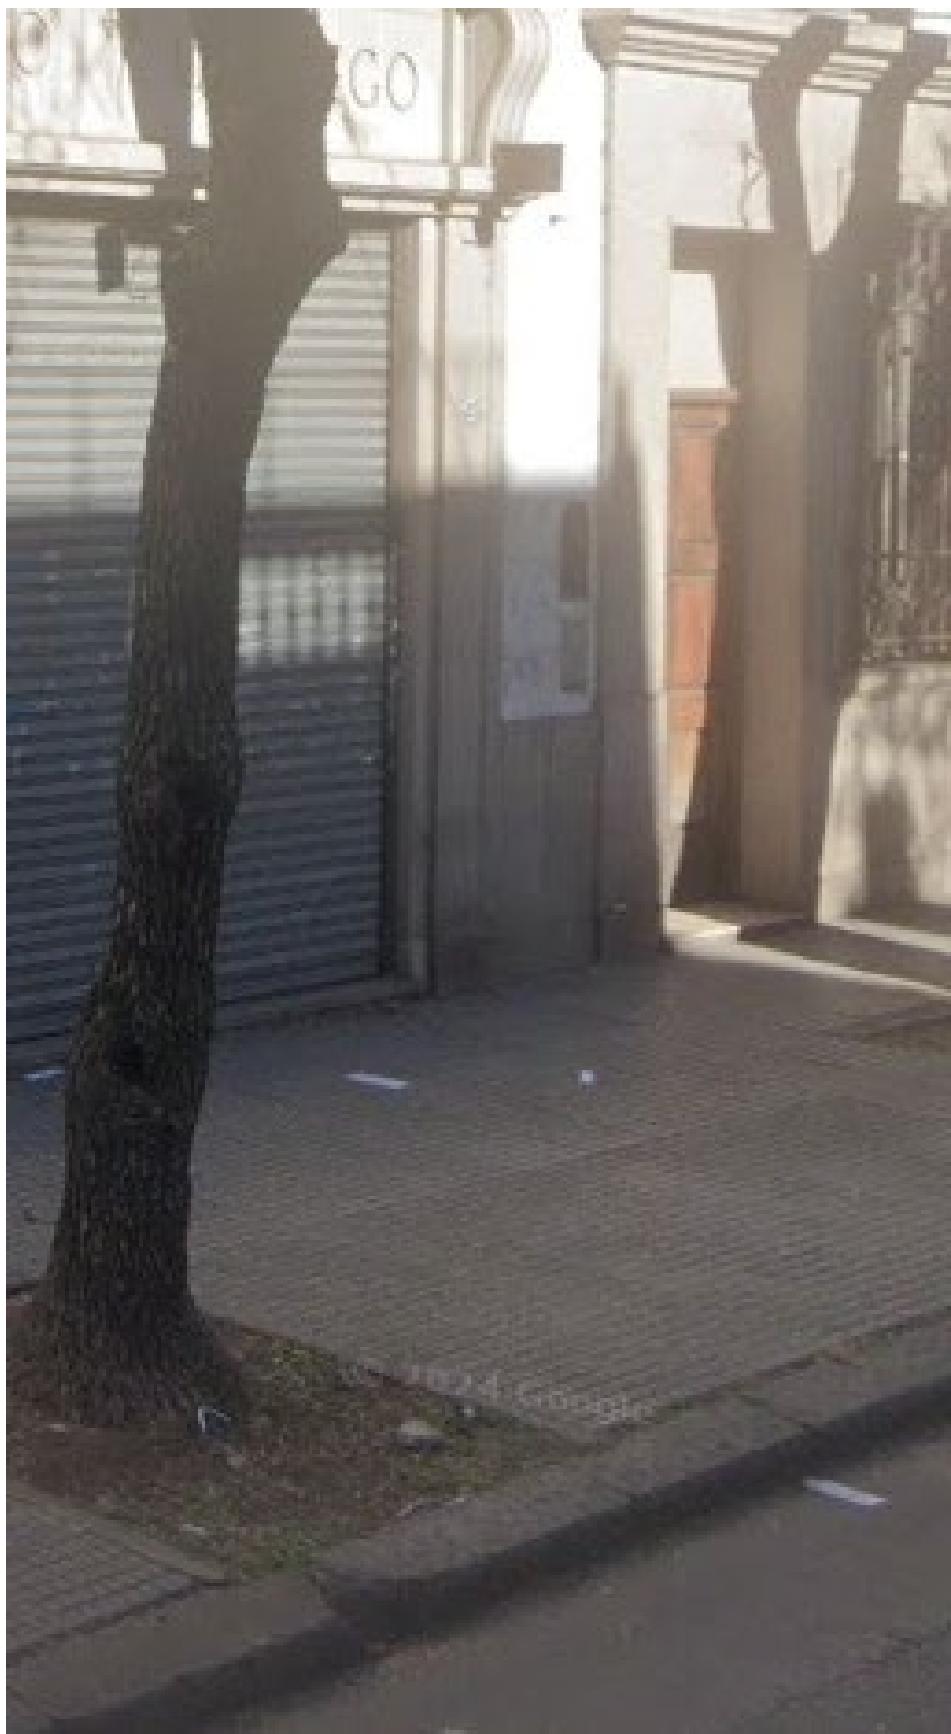
# INFORME 683

GOBIERNO DE LA CIUDAD DE BUENOS AIRES PLANILLA DE INSPECCIÓN VISUAL BÁSICA			
G.C.B.A.		Fecha: 26/12/2024			
Calle	MORENO		Chapa	2166	Referencia
Especie botánica	Fraxinus pennsylvanica (Fresno americano)				
Nº de Inspección	CD3-8198	D.A.P. (Cm):	15	Altura Aprox. (m):	4
Ubicación de la plantera	Regular	Enfermedades	Plagas		
Inclinación	No tiene inclinación				
Orientación de la inclinación					
<b>Tarea recomendada: Extracción</b>					
Defectos del ejemplar					
Árbol muerto en pie, sin otros defectos importantes					
<b>Evaluación de Riesgo del Árbol a Extraer</b>					
Probabilidad de Fallo	Probable	Probabilidad de Impacto	Medio	Consecuencias	Riesgo
				Significativa	Moderado
Encuadre Normativo					
El árbol esté seco.					
<b>Observaciones y conclusiones</b>					
<p>Se requiere la extracción del ejemplar ya que se encuentra descopado y seco.</p>					
<b>Datos del inspector</b>					
Gómez, Facundo Leandro

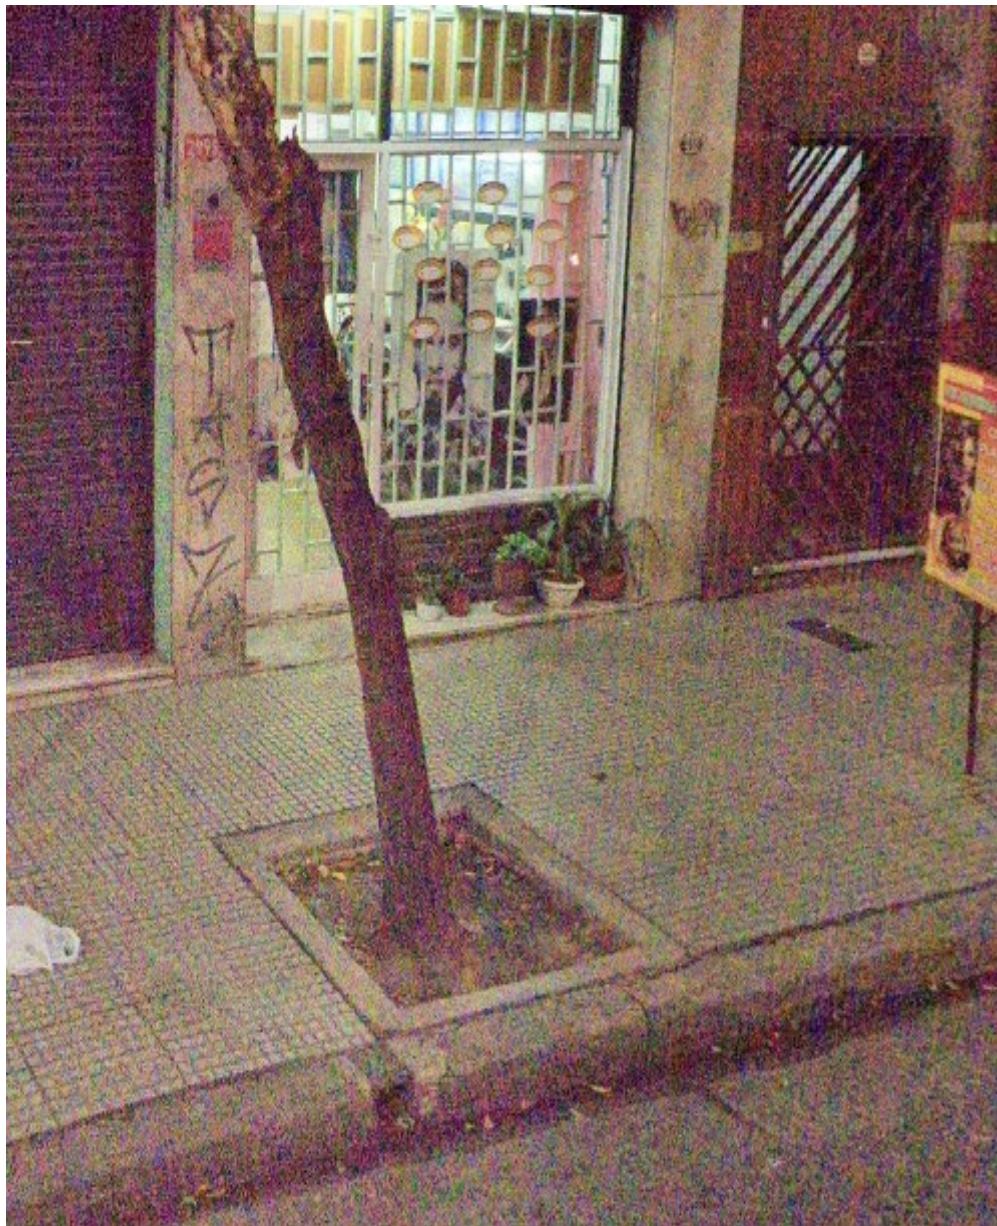
# INFORME 684

GOBIERNO DE LA CIUDAD DE BUENOS AIRES PLANILLA DE INSPECCIÓN VISUAL BÁSICA			
G.C.B.A.		Fecha: 26/12/2024			
Calle	MORENO		Chapa	2495	Referencia
Especie botánica	Fraxinus pennsylvanica (Fresno americano)				
Nº de Inspección	CD3-6217	D.A.P. (Cm):	18	Altura Aprox. (m):	6
Ubicación de la plantera	Regular	Enfermedades	Plagas		
Inclinación	Mayor a 45°				
Orientación de la inclinación	Hacia la calle				
<b>Tarea recomendada: Extracción</b>					
Defectos del ejemplar					
Inclinación del árbol mayor a 45° con rotura de raíz					
Evaluación de Riesgo del Árbol a Extraer					
Probabilidad de Fallo	Probabilidad de Impacto	Consecuencias	Riesgo		
Possible	Medio	Significativa	Bajo		
Encuadre Normativo					
Para garantizar la seguridad de las personas y/o bienes.					
<b>Observaciones y conclusiones</b>					
<p>Se requiere la extracción del ejemplar con crecimiento muy inclinado junto a para de colectivo.</p>

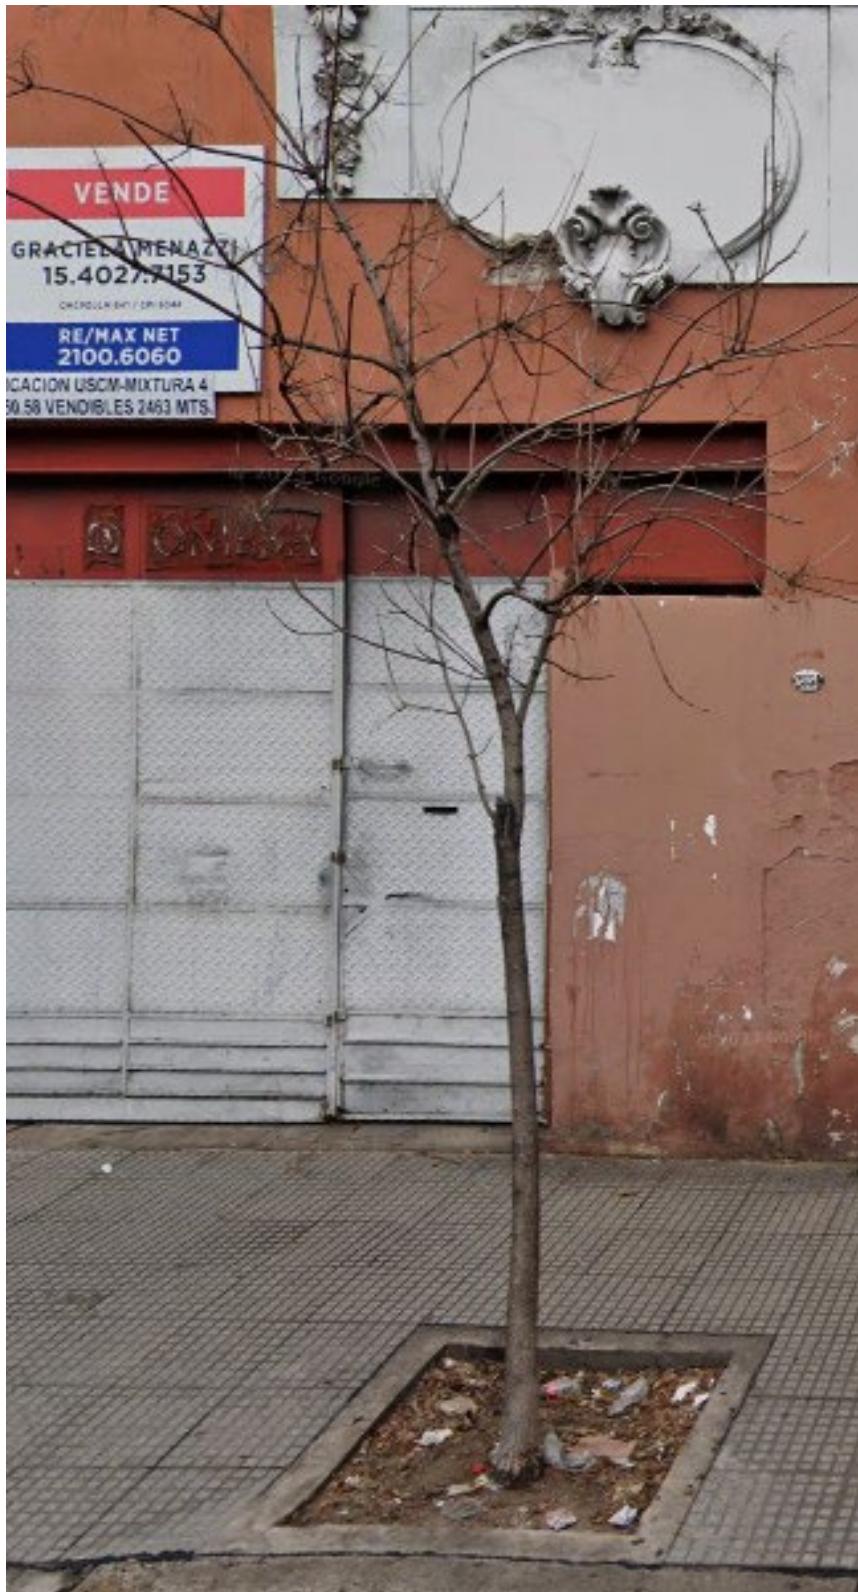
INFORME 685

G.C.B.A.		GOBIERNO DE LA CIUDAD DE BUENOS AIRES PLANILLA DE INSPECCIÓN VISUAL BÁSICA			
		Fecha: 26/12/2024			
Calle	MORENO		Chapa	2554	
Referencia					
Especie botánica	No identificada				
Nº de Inspección	CD3-8216	D.A.P. (Cm):	10	Altura Aprox. (m):	3
Ubicación de la plantera	Regular	Enfermedades	Plagas		
Inclinación	No tiene inclinación				
Orientación de la inclinación					
<b>Tarea recomendada: Extracción</b>					
<b>Defectos del ejemplar</b> Árbol muerto en pie, sin otros defectos importantes					
<b>Evaluación de Riesgo del Árbol a Extraer</b>					
Probabilidad de Fallo	Probable	Probabilidad de Impacto	Bajo	Consecuencias	Menor
<b>Encuadre Normativo</b> El árbol esté seco.					
<b>Observaciones y conclusiones</b>					
Se requiere la extracción del ejemplar seco en pie.					
<b>Datos del inspector</b>					
Gómez, Facundo Leandro Nombre completo

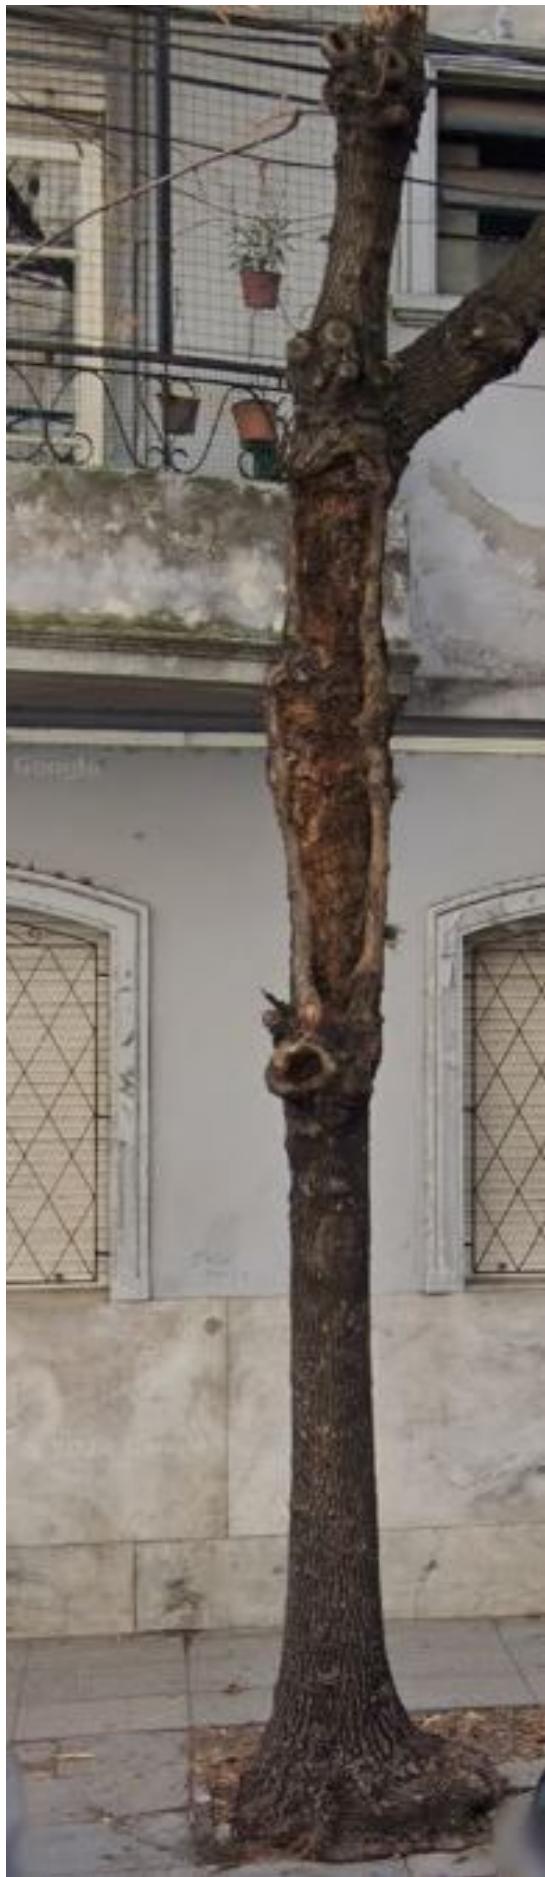
# INFORME 686

GOBIERNO DE LA CIUDAD DE BUENOS AIRES PLANILLA DE INSPECCIÓN VISUAL BÁSICA			
G.C.B.A.		Calle		Fecha: 27/12/2024	
		MORENO		Chapa	2927
				Referencia	FTE
Especie botánica		Fraxinus pennsylvanica (Fresno americano)			
Nº de Inspección		C03-8320		D.A.P. (Cm):	18
Ubicación de la plantera		Regular		Altura Aprox. (m):	2
Inclinación		No tiene inclinación		Enfermedades	Plagas
Orientación de la inclinación					
<b>Tarea recomendada: Extracción</b>					
Defectos del ejemplar					
Daño corona / rotura - unión débil de rama con grieta o pudrición					
<b>Evaluación de Riesgo del Árbol a Extraer</b>					
Probabilidad de Fallo		Probabilidad de Impacto		Consecuencias	Riesgo
Probable		Bajo		Menor	Bajo
Encuadre Normativo					
Por su estado sanitario, fisiológico o por sus condiciones físicas no sea posible su recuperación.					
<b>Observaciones y conclusiones</b>					
<p>Se requiere la extracción de árbol descopado semiseco.</p>

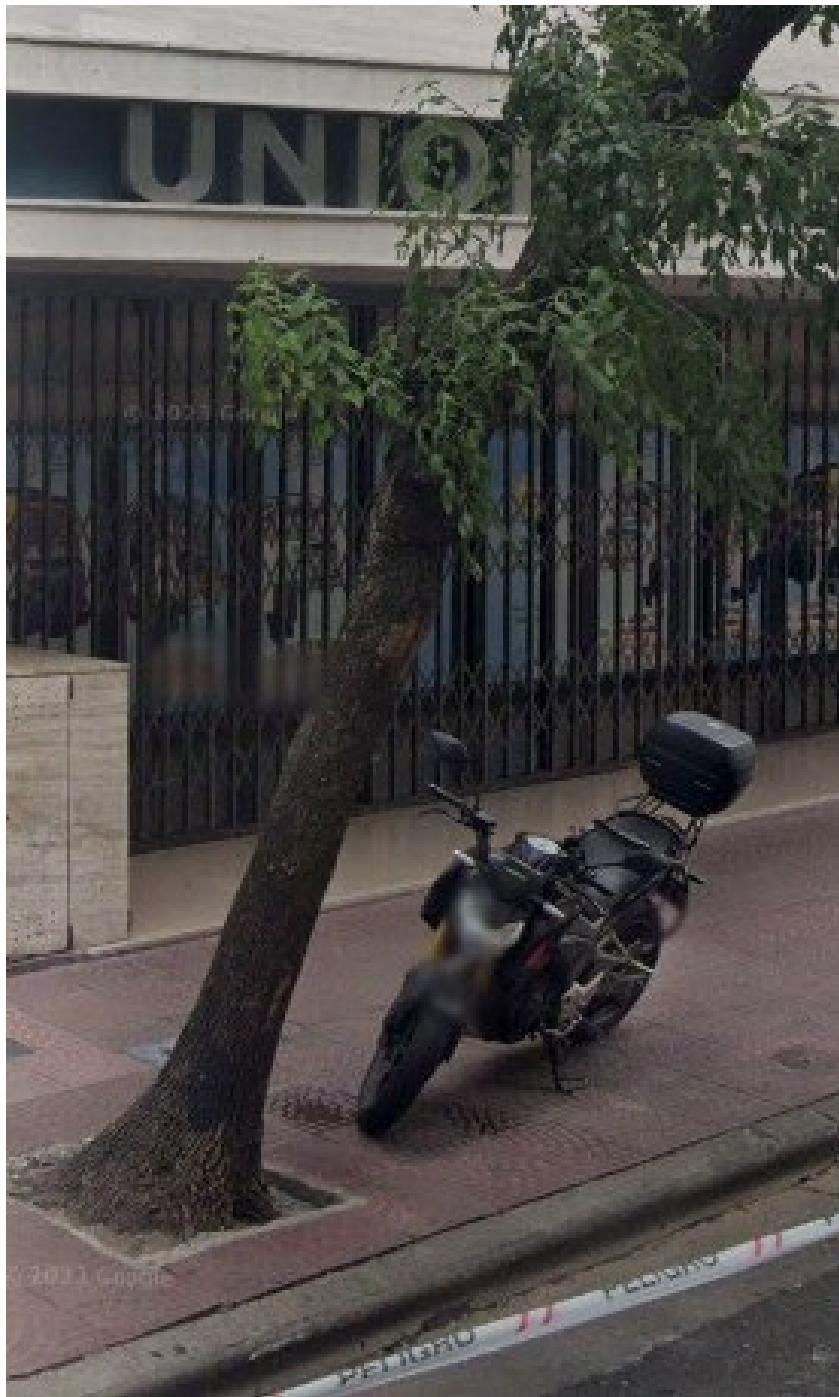
# INFORME 687

GOBIERNO DE LA CIUDAD DE BUENOS AIRES PLANILLA DE INSPECCIÓN VISUAL BÁSICA			
G.C.B.A.		Fecha: 27/12/2024			
Calle	MORENO		Chapa	2989	Referencia
Especie botánica	Fraxinus pennsylvanica (Fresno americano)				
Nº de Inspección	CD3-6319	D.A.P. (Cm):	20	Altura Aprox. (m):	0.8
Ubicación de la plantera	Regular	Enfermedades	Plagas		
Inclinación	No tiene inclinación				
Orientación de la inclinación					
<b>Tarea recomendada: Extracción</b>					
Defectos del ejemplar					
Árbol muerto en pie, sin otros defectos importantes					
<b>Evaluación de Riesgo del Árbol a Extraer</b>					
Probabilidad de Fallo	Probabilidad de Impacto	Consecuencias	Riesgo		
Improbable	Bajo	Insignificante	Bajo		
<b>Encuadre Normativo</b>					
El árbol esté seco., Por su estado sanitario, fisiológico o por sus condiciones físicas no sea posible su recuperación.					
<b>Observaciones y conclusiones</b>					
<p>Se requiere la extracción de tocón.</p>

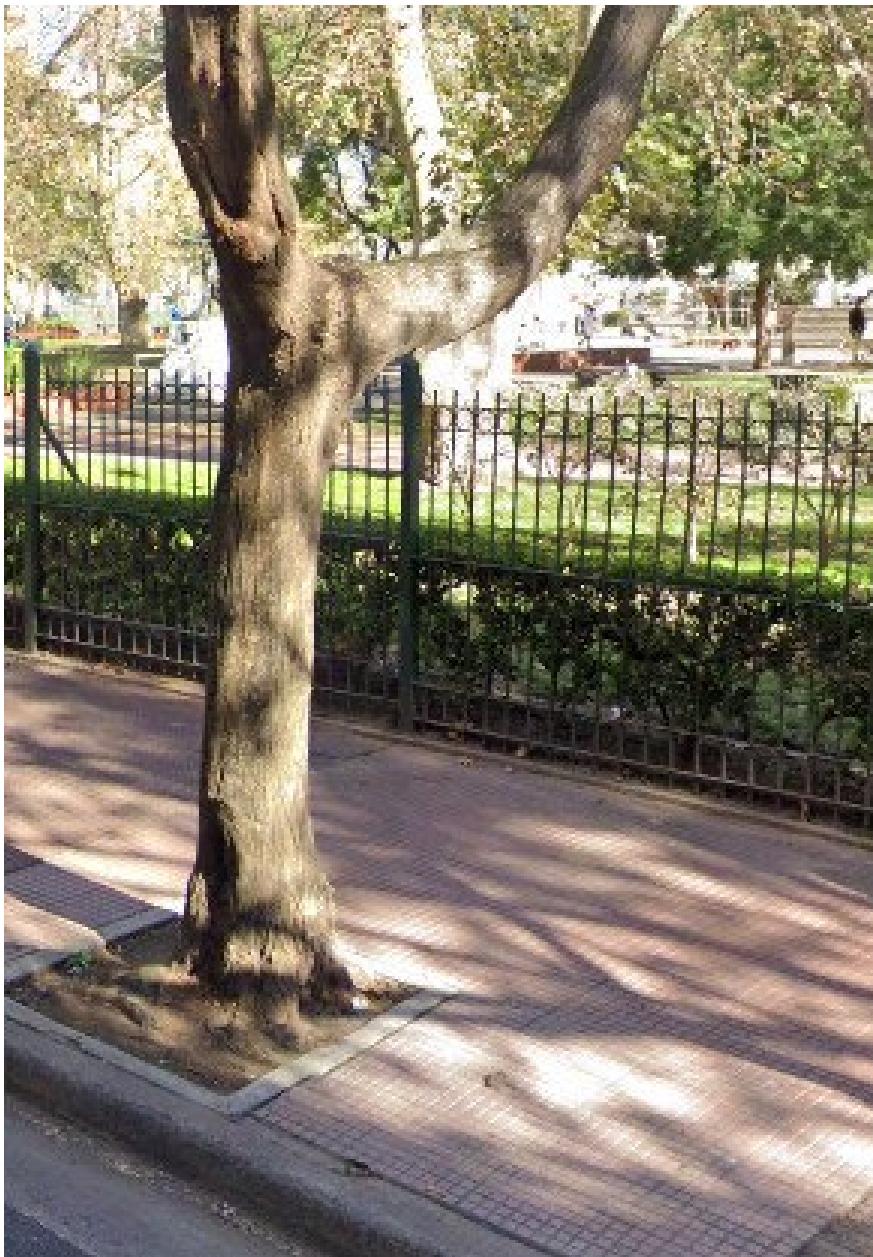
# INFORME 688

G.C.B.A.		GOBIERNO DE LA CIUDAD DE BUENOS AIRES PLANILLA DE INSPECCIÓN VISUAL BÁSICA			Fecha: 26/12/2024	
Calle	PASCO		Chapa	138	Referencia	fte
Especie botánica	No identificada					
Nº de Inspección	C03-8210		D.A.P. (Cm):	26	Altura Aprox. (m):	7
Ubicación de la plantera	Regular		Enfermedades	Plagas		
Inclinación	No tiene Inclinación					
Orientación de la inclinación						
Tarea recomendada: Extracción						
Defectos del ejemplar Árbol muerto en pie, sin otros defectos importantes						
Evaluación de Riesgo del Árbol a Extraer						
Probabilidad de Fallo		Probabilidad de Impacto		Consecuencias		Riesgo
Improbable		Medio		Severa		Bajo
Encuadre Normativo El árbol esté seco.						
Observaciones y conclusiones						
<p>Se requiere la extracción del ejemplar seco en pie.</p>						
Datos del inspector						
Gómez, Facundo Leandro

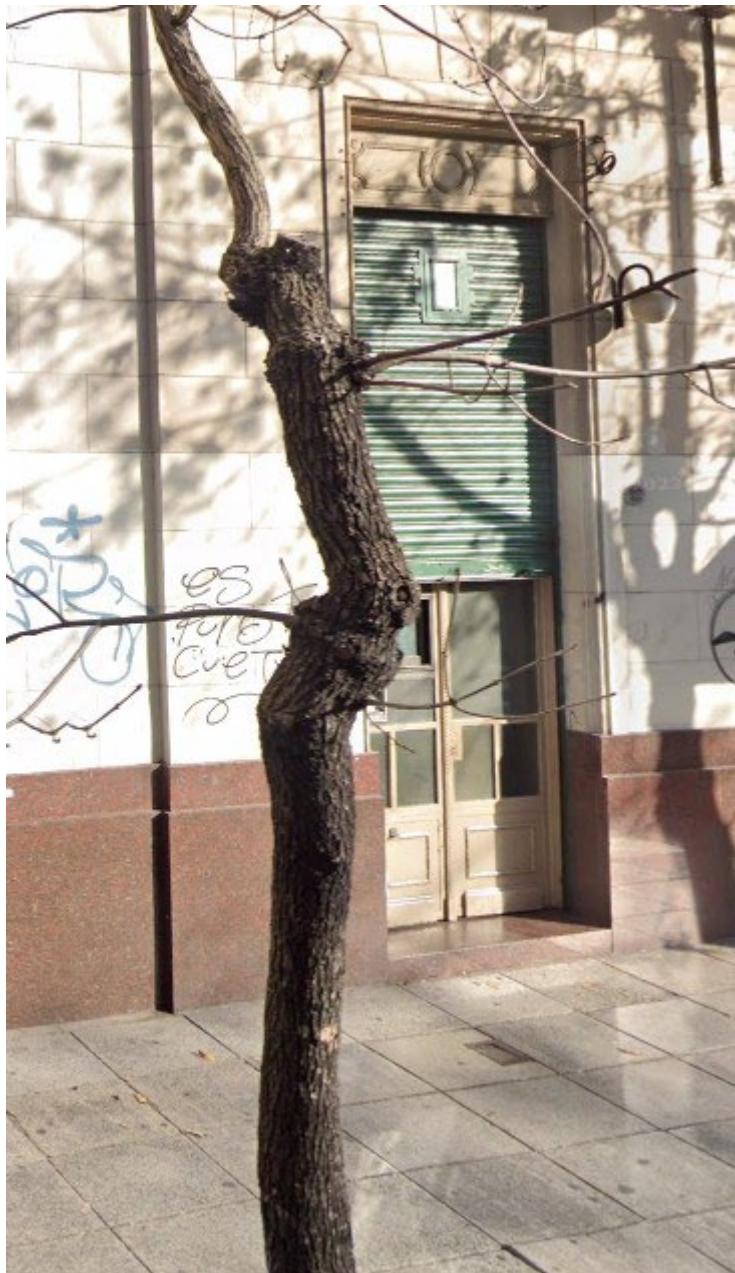
# INFORME 689

GOBIERNO DE LA CIUDAD DE BUENOS AIRES PLANILLA DE INSPECCIÓN VISUAL BÁSICA			
G.C.B.A.		Fecha: 26/12/2024			
Calle	PASCO		Chapa	313	Referencia
Especie botánica	Fraxinus pennsylvanica (Fresno americano)				
Nº de Inspección	CD3-8206	D.A.P. (Cm):	10	Altura Aprox. (m):	4
Ubicación de la plantera	Regular	Enfermedades	Plagas		
Inclinación	No tiene inclinación				
Orientación de la inclinación					
<b>Tarea recomendada: Extracción</b>					
Defectos del ejemplar					
Árbol muerto en pie, sin otros defectos importantes					
<b>Evaluación de Riesgo del Árbol a Extraer</b>					
Probabilidad de Fallo	Probable	Probabilidad de Impacto	Bajo	Consecuencias	Menor
Riesgo					
Bajo					
Encuadre Normativo					
El árbol esté seco.					
<b>Observaciones y conclusiones</b>					
<p>Se requiere la extracción del ejemplar que se encuentra descopado semiseco.</p>					
<b>Datos del inspector</b>					
Gómez, Facundo Leandro

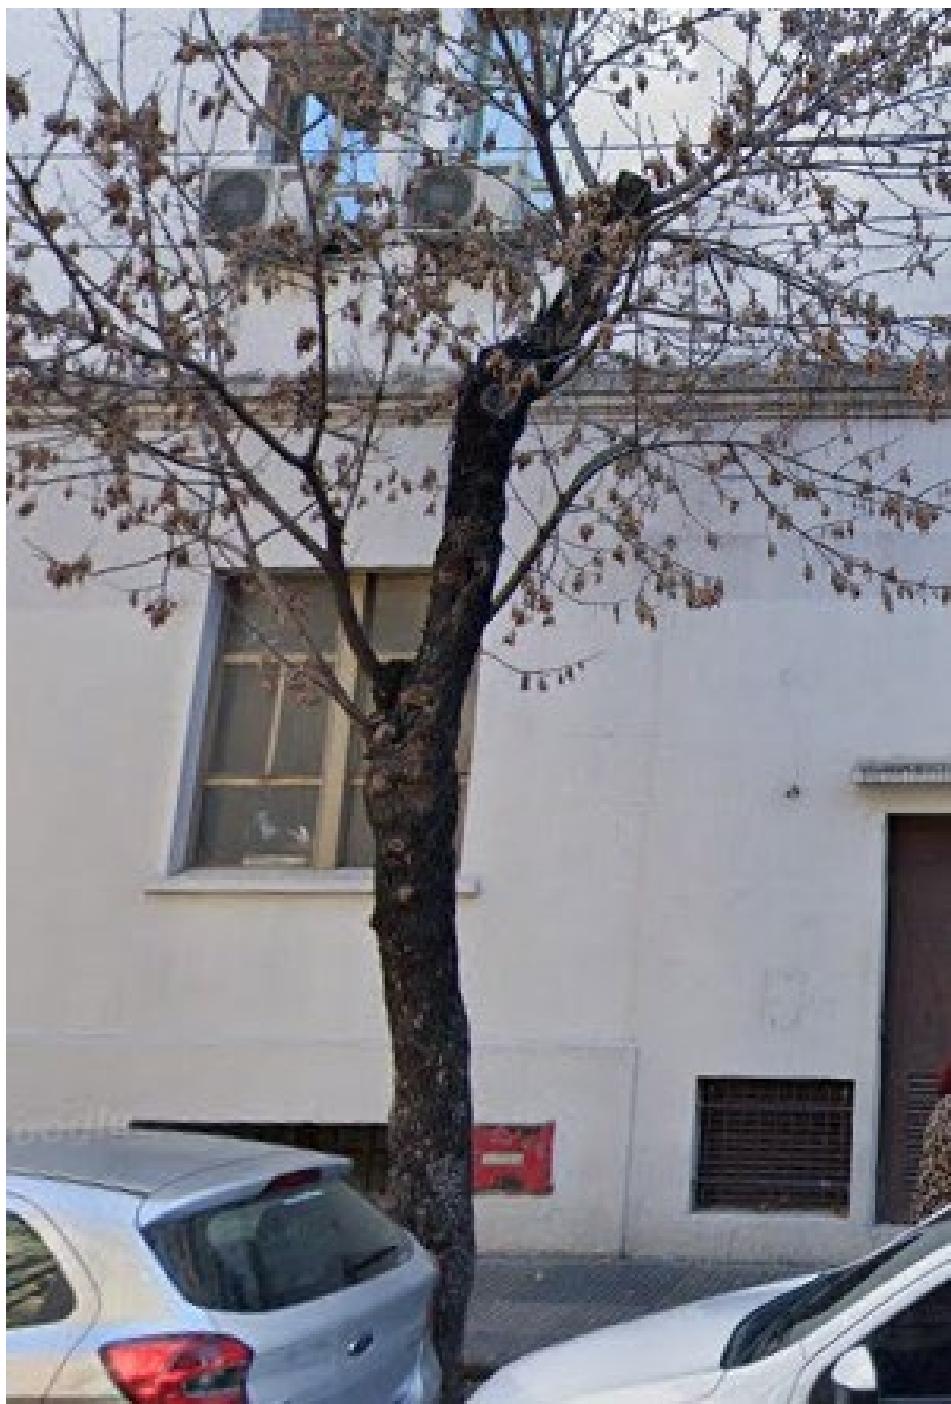
# INFORME 690

GOBIERNO DE LA CIUDAD DE BUENOS AIRES PLANILLA DE INSPECCIÓN VISUAL BÁSICA			
G.C.B.A.		Fecha: 26/12/2024			
Calle	PASCO		Chapa	321	Referencia
Especie botánica	Fraxinus pennsylvanica (Fresno americano)				
Nº de Inspección	CD3-8207	D.A.P. (Cm):	10	Altura Aprox. (m):	3
Ubicación de la plantera	Regular	Enfermedades	Plagas		
Inclinación	No tiene inclinación				
Orientación de la inclinación					
<b>Tarea recomendada: Extracción</b>					
Defectos del ejemplar					
Árbol muerto en pie, sin otros defectos importantes					
<b>Evaluación de Riesgo del Árbol a Extraer</b>					
Probabilidad de Fallo	Probabilidad de Impacto	Consecuencias	Riesgo		
Improbable	Medio	Menor	Bajo		
Encuadre Normativo					
El árbol esté seco.					
<b>Observaciones y conclusiones</b>					
<p>Se requiere la extracción del ejemplar que se encuentra seco en pie.</p>					
<b>Datos del inspector</b>					
Gómez, Facundo Leandro

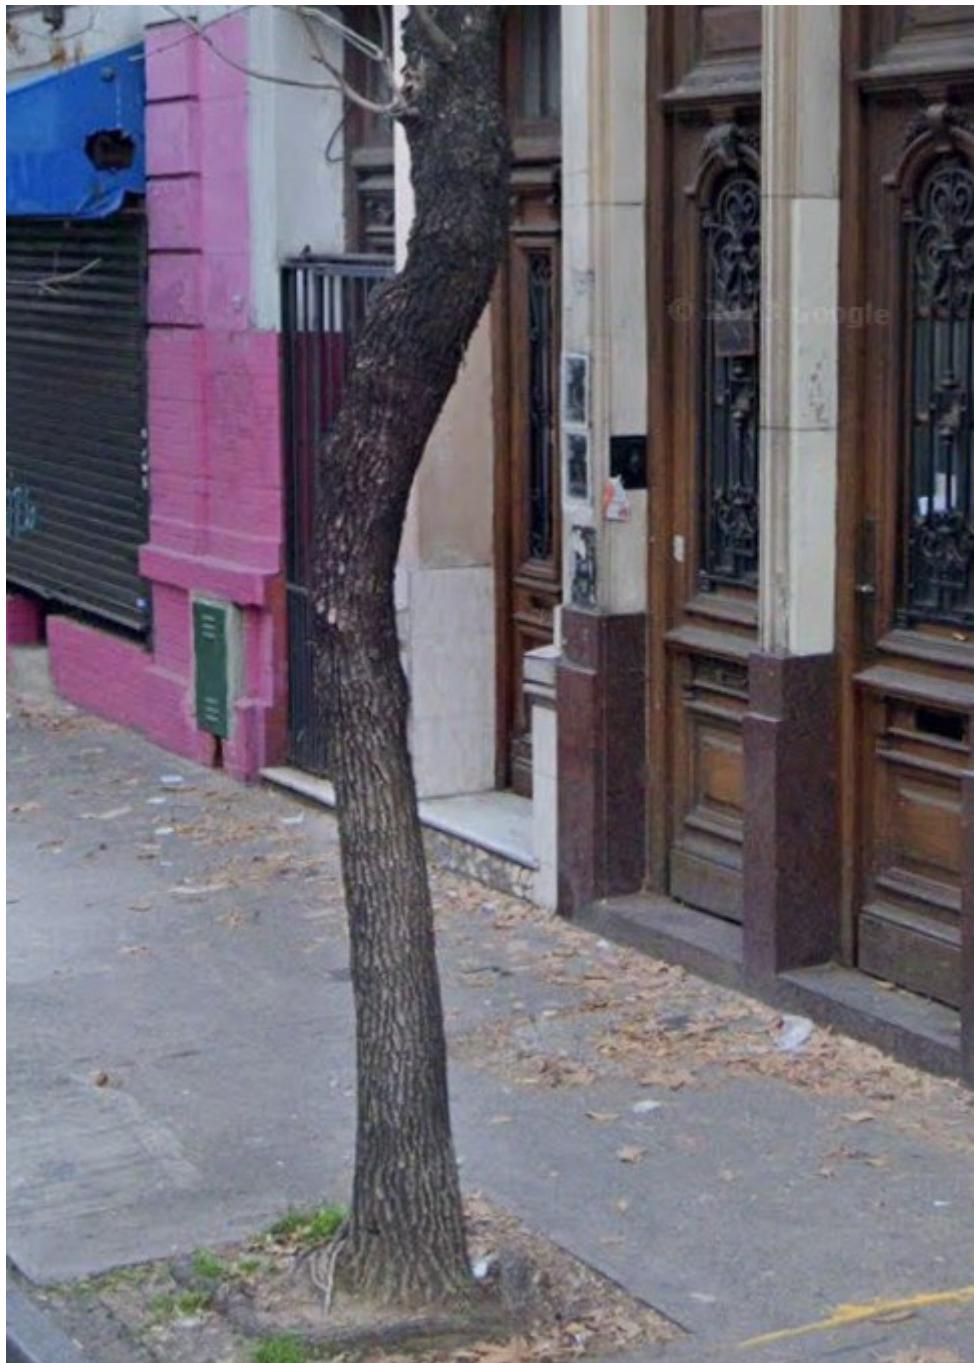
INFORME 691

<b>G.C.B.A.</b>		<b>GOBIERNO DE LA CIUDAD DE BUENOS AIRES</b> <b>PLANILLA DE INSPECCIÓN VISUAL BÁSICA</b>			<input type="text" value="Fecha: 26/12/2024"/>	
Calle	PASCO		Chapa	329	Referencia	LD
Especie botánica	No identificada					
Nº de Inspección	CD3-8205	D.A.P. (Cm):	12	Altura Aprox. (m):	3	
Ubicación de la plantera	Regular	Enfermedades	Plagas			
Inclinación	No tiene inclinación					
Orientación de la inclinación						
<b>Tarea recomendada: Extracción</b>						
<b>Defectos del ejemplar</b>						
Descomposición avanzada del tronco o de la/s cavidad/es, Árbol muerto en pie, sin otros defectos importantes						
<b>Evaluación de Riesgo del Árbol a Extraer</b>						
Probabilidad de Fallo		Probabilidad de Impacto		Consecuencias		Riesgo
Improbable		Medio		Significativa		Bajo
<b>Encuadre Normativo</b>						
El árbol esté seco.						
<b>Observaciones y conclusiones</b>						
<div style="border: 1px solid black; padding: 10px; text-align: center;"> <p>Se requiere la extracción del ejemplar que se encuentra seco en pie.</p> </div>

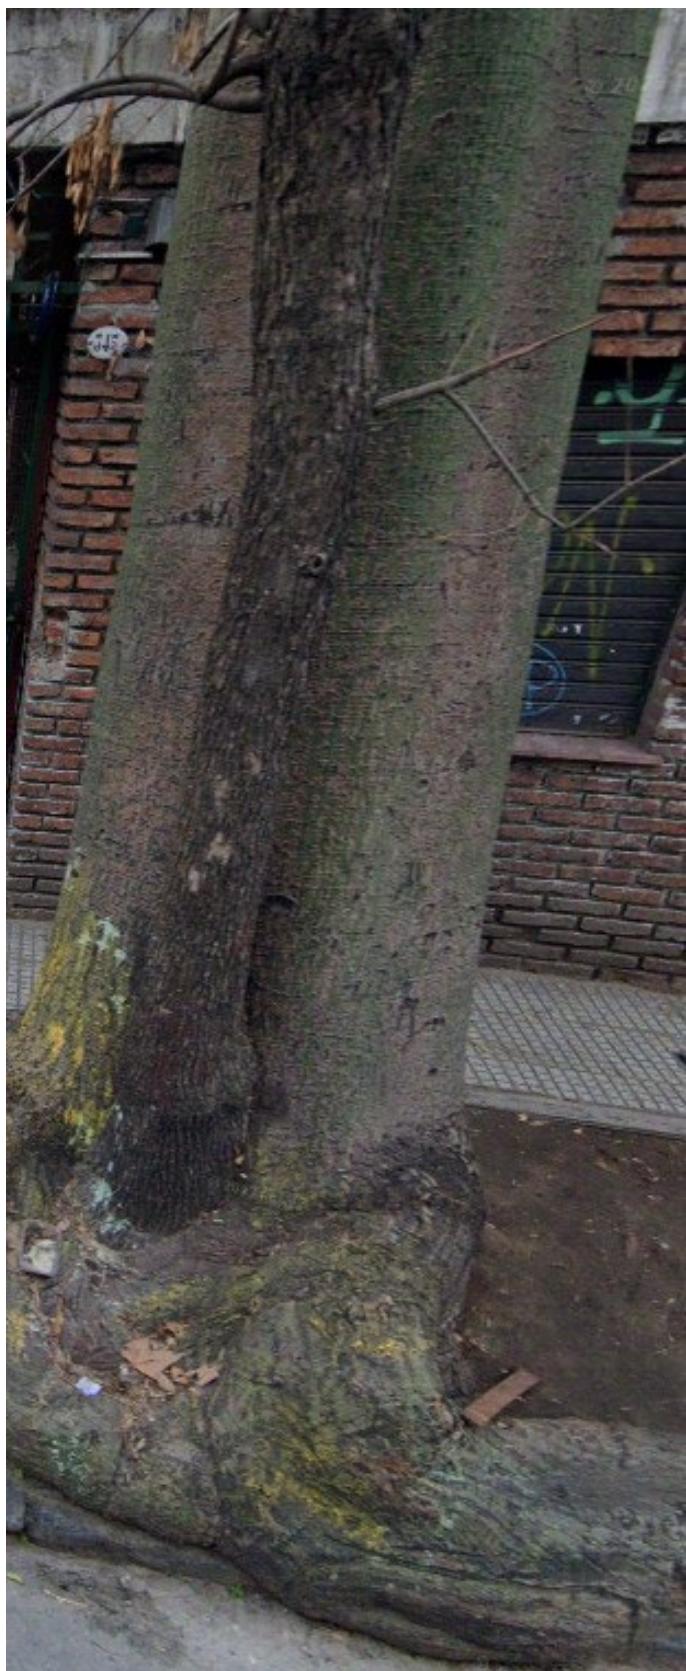
# INFORME 692

GOBIERNO DE LA CIUDAD DE BUENOS AIRES PLANILLA DE INSPECCIÓN VISUAL BÁSICA			Fecha: 26/12/2024	
G.C.B.A.		Calle PASCO		Chapa	345	Referencia
Especie botánica		Fraxinus pennsylvanica (Fresno americano)				
Nº de Inspección C03-8204		D.A.P. (Cm): 15		Altura Aprox. (m): 6		
Ubicación de la plantera Regular		Enfermedades		Plagas		
Inclinación	No tiene inclinación					
Orientación de la inclinación						
<b>Tarea recomendada: Extracción</b>						
Defectos del ejemplar						
Defecto/s que afecten a más del 40% de la circunferencia del árbol						
<b>Evaluación de Riesgo del Árbol a Extraer</b>						
Probabilidad de Fallo		Probabilidad de Impacto		Consecuencias		Riesgo
Improbable		Medio		Significativa		Bajo
Encuadre Normativo						
Para garantizar la seguridad de las personas y/o bienes.						
<b>Observaciones y conclusiones</b>						
<p>Se requiere la extracción del ejemplar que se encuentra creciendo en la misma plantera junto a otro árbol.</p>

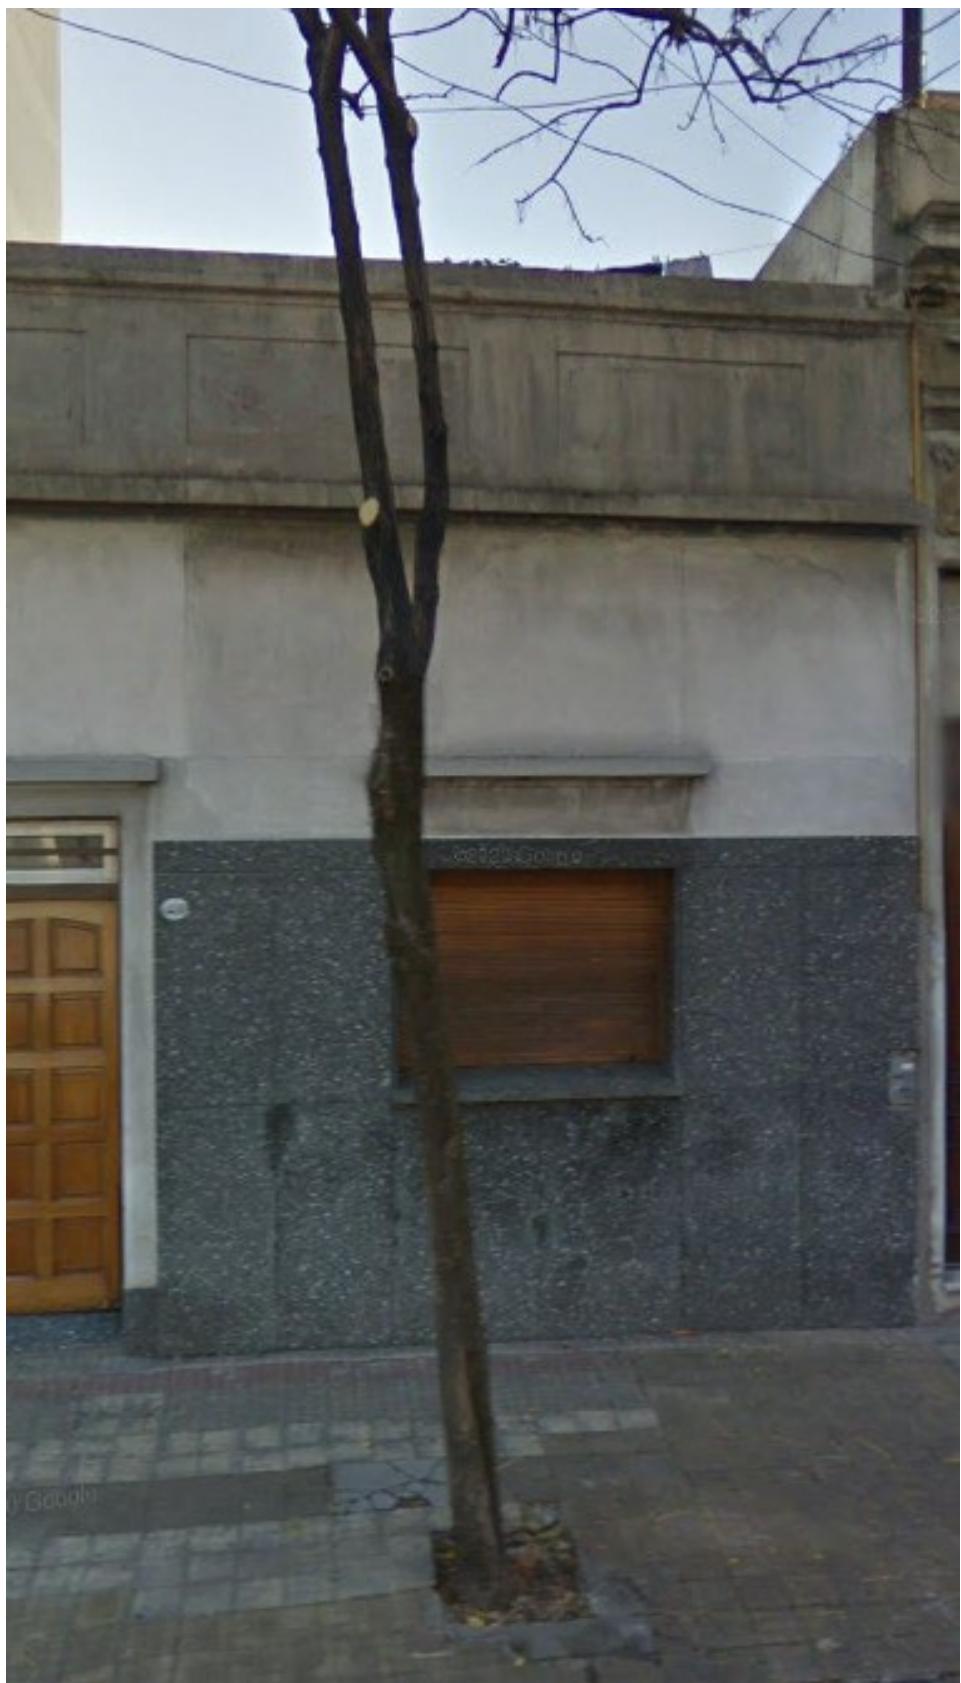
## INFORME 693

<b>G.C.B.A.</b>		<b>GOBIERNO DE LA CIUDAD DE BUENOS AIRES</b> <b>PLANILLA DE INSPECCIÓN VISUAL BÁSICA</b>			<input type="text"/> Fecha: <b>27/12/2024</b>	
<b>Calle</b>	<b>PASCO</b>		<b>Chapa</b>	<b>1460</b>	<b>Referenda</b>	
<b>Especie botánica</b>	<b>Fraxinus pennsylvanica (Fresno americano)</b>					
<b>Nº de Inspección</b>	<b>C03-8252</b>	<b>D.A.P. (Cm):</b>	<b>15</b>	<b>Altura Aprox. (m):</b>	<b>6</b>	
<b>Ubicación de la plantera</b>	<b>Regular</b>	<b>Enfermedades</b>	<b>Plagas</b>			
<b>Inclinación</b>	<b>No tiene Inclinación</b>					
<b>Orientación de la Inclinación</b>						
<b>Tarea recomendada: Extracción</b>						
<b>Defectos del ejemplar</b>						
Árbol muerto en pie, sin otros defectos importantes						
<b>Evaluación de Riesgo del Árbol a Extraer</b>						
<b>Probabilidad de Fallo</b>		<b>Probabilidad de Impacto</b>		<b>Consecuencias</b>		<b>Riesgo</b>
Improbable		Muy Bajo		Insignificante		Bajo

<b>Encuadre Normativo</b>						
El árbol esté seco.						
<b>Observaciones y conclusiones</b>						
<b>Datos del inspector</b>						
<b>Nombre completo</b>	<b>

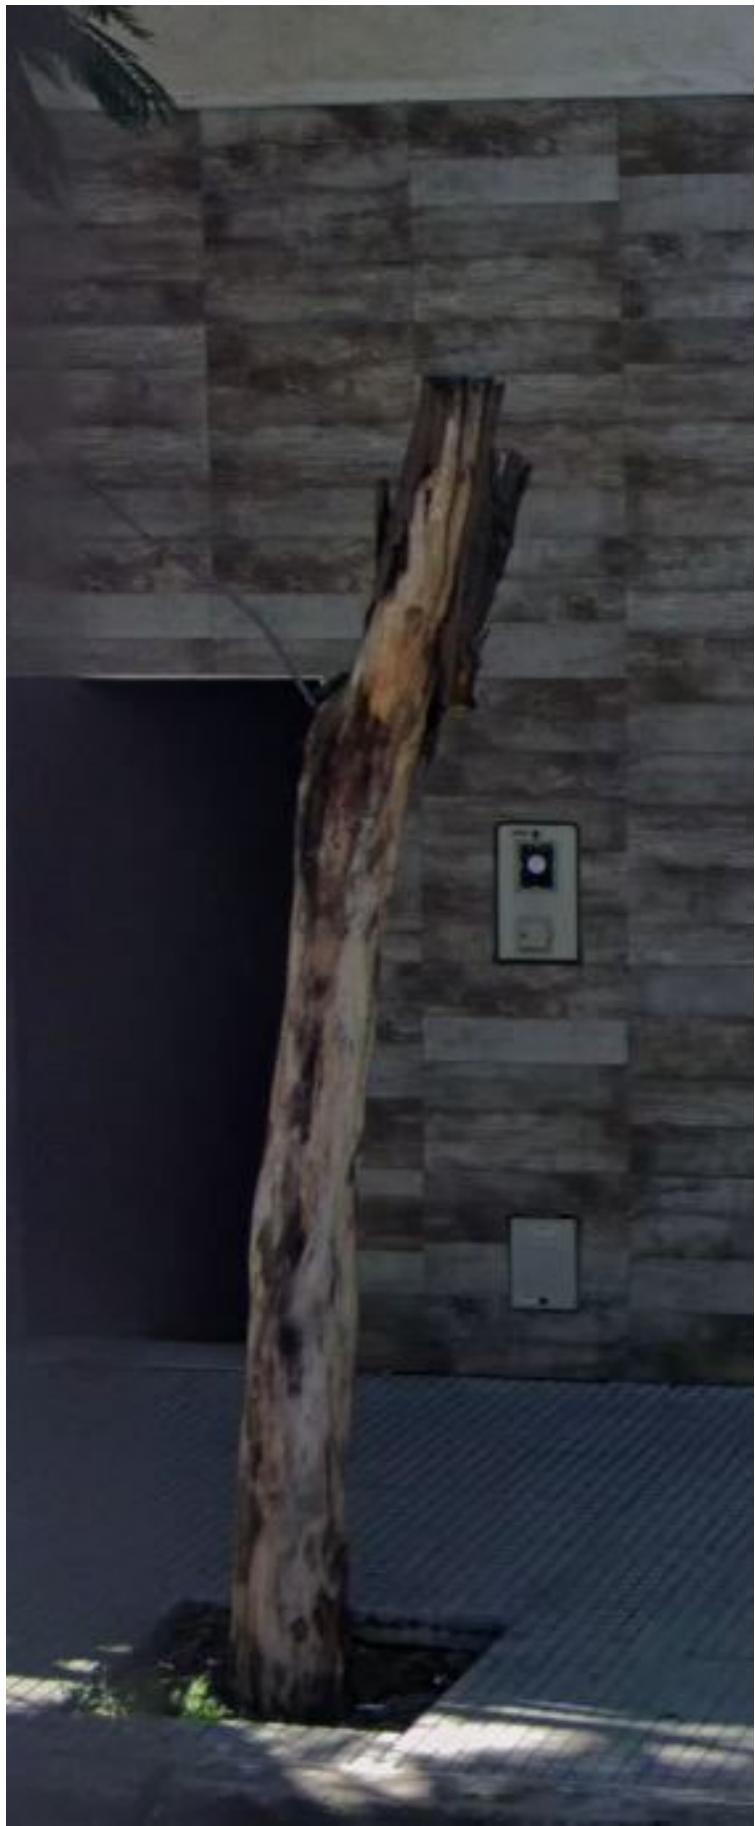
INFORME 694

<b>G.C.B.A.</b>		GOBIERNO DE LA CIUDAD DE BUENOS AIRES		PLANILLA DE INSPECCIÓN VISUAL BÁSICA	
				Fecha: 27/12/2024	
Calle	PAVON	Chapa	2524	Referenda	
Espece botánica	No identificada				
Nº de Inspección	C03-8247	D.A.P. (Cm):	20	Altura Aprox. (m):	5
Ubicación de la plantera	Regular	Enfermedades	Plagas		
Inclinación	No tiene Inclinación				
Orientación de la Inclinación					
Tarea recomendada: Extracción					
Defectos del ejemplar Árbol muerto en pie, sin otros defectos importantes					
Evaluación de Riesgo del Árbol a Extraer					
Probabilidad de Fallo		Probabilidad de Impacto		Consecuencias	Riesgo
Improbable		Muy Bajo		Insignificante	Bajo
Encuadre Normativo El árbol esté seco.					
Observaciones y conclusiones					
(Large empty box for observations and conclusions)					
Datos del inspector					
Federico García

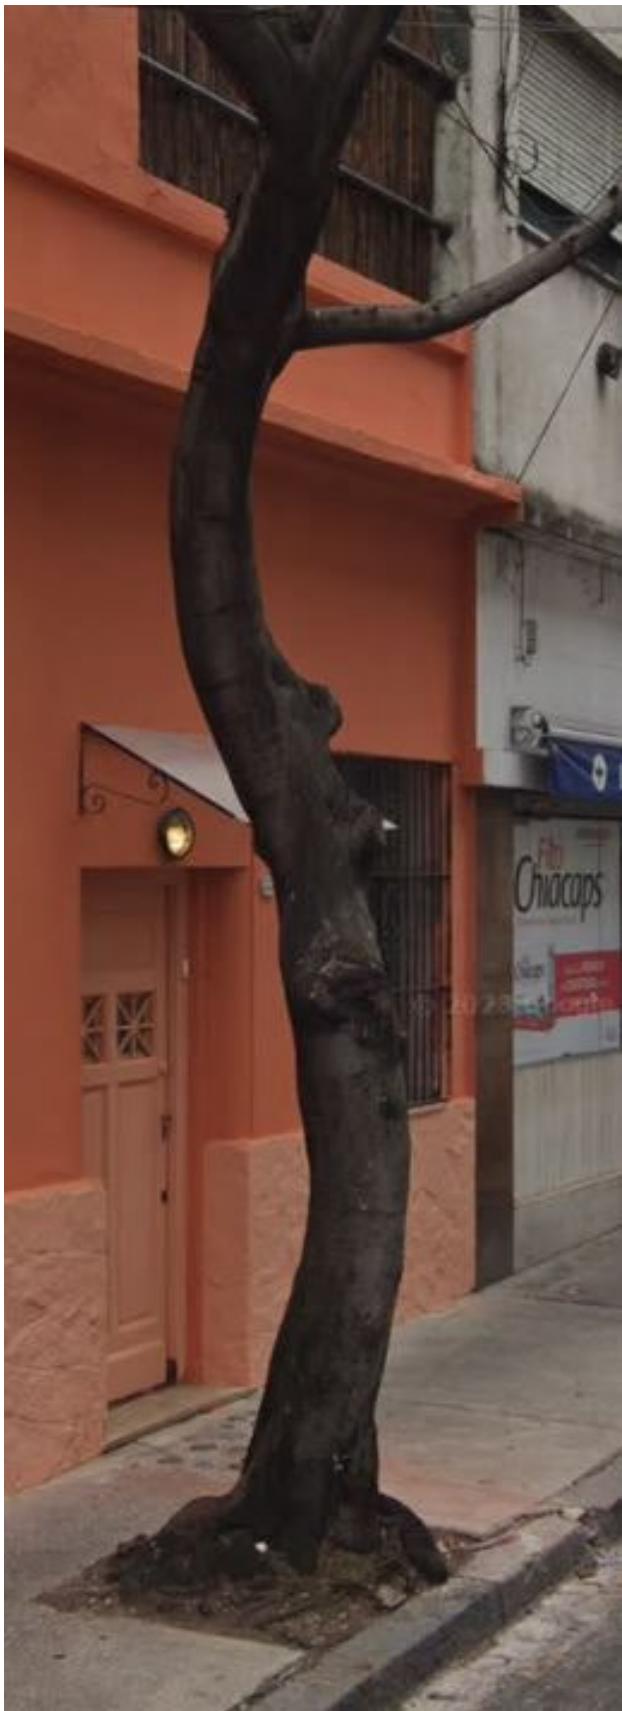
## INFORME 695

<b>G.C.B.A.</b>		<b>GOBIERNO DE LA CIUDAD DE BUENOS AIRES</b> <b>PLANILLA DE INSPECCIÓN VISUAL BÁSICA</b>			<input type="text"/> Fecha: <b>27/12/2024</b>	
<b>Calle</b>	<b>PRUDAN, MANUEL SILVESTRE, TTE.</b>		<b>Chapa</b>	<b>1213</b>	<b>Referencia</b>	
<b>Especie botánica</b>	<b>Melia azedarach (Paraiso)</b>					
<b>Nº de Inspección</b>	<b>C03-8249</b>	<b>D.A.P. (Cm):</b>	<b>30</b>	<b>Altura Aprox. (m):</b>	<b>9</b>	
<b>Ubicación de la plantera</b>	<b>Regular</b>	<b>Enfermedades</b>	<b>Plagas</b>			
<b>Inclinación</b>	<b>No tiene Inclinación</b>					
<b>Orientación de la Inclinación</b>						
<b>Tarea recomendada: Extracción</b>						
<b>Defectos del ejemplar</b>						
<b>Árbol muerto en pie, sin otros defectos importantes</b>						
<b>Evaluación de Riesgo del Árbol a Extraer</b>						
<b>Probabilidad de Fallo</b>		<b>Probabilidad de Impacto</b>		<b>Consecuencias</b>		<b>Riesgo</b>
Improbable		Muy Bajo		Insignificante		Bajo

<b>Encuadre Normativo</b>						
El árbol esté seco.						
<b>Observaciones y conclusiones</b>						
<div style="border: 1px solid black; height: 100px; width: 100%;"></div>						
<b>Datos del inspector</b>						
<b>Nombre completo</b>
