## GOBIERNO DE LA CIUDAD DE BUENOS AIRES

### Resolución Presidencia Junta Comuna

**Referencia:** S/ Extracciones de ejemplares arbóreos - informes 669 al 703.-

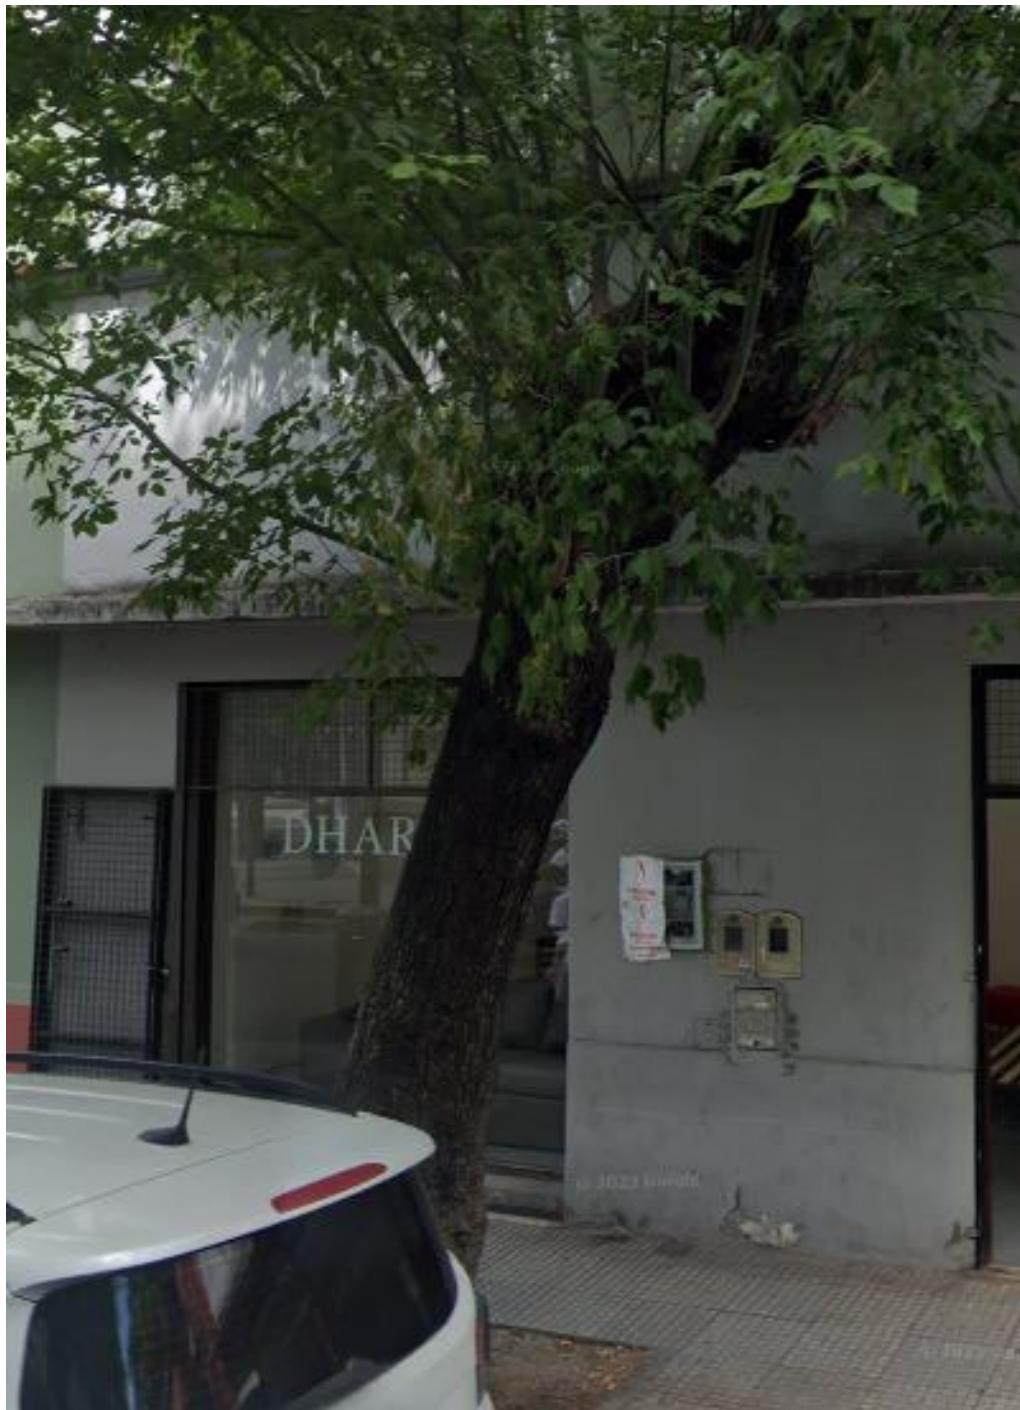
# INFORME 696

GOBIERNO DE LA CIUDAD DE BUENOS AIRES PLANILLA DE INSPECCIÓN VISUAL BÁSICA		
G.C.B.A.		Fecha: 26/12/2024		
Calle	RINCON		Chapa	377
Referencia				
Especie botánica	Acer negundo (Arce negundo)			
Nº de Inspección	C03-8203	D.A.P. (Cm):	25	Altura Aprox. (m): 11
Ubicación de la plantera	Regular	Enfermedades	Plagas	
Inclinación	No tiene inclinación			
Orientación de la inclinación				
<b>Tarea recomendada: Extracción</b>				
Defectos del ejemplar				
Árbol muerto en pie, sin otros defectos importantes				
<b>Evaluación de Riesgo del Árbol a Extraer</b>				
Probabilidad de Fallo	Probabilidad de Impacto	Consecuencias	Riesgo	
Improbable	Alto	Severa	Bajo	
Encuadre Normativo				
El árbol esté seco.				
<b>Observaciones y conclusiones</b>				
Se requiere la extracción del ejemplar seco en pie.				
<b>Datos del inspector</b>				
Gómez, Facundo Leandro

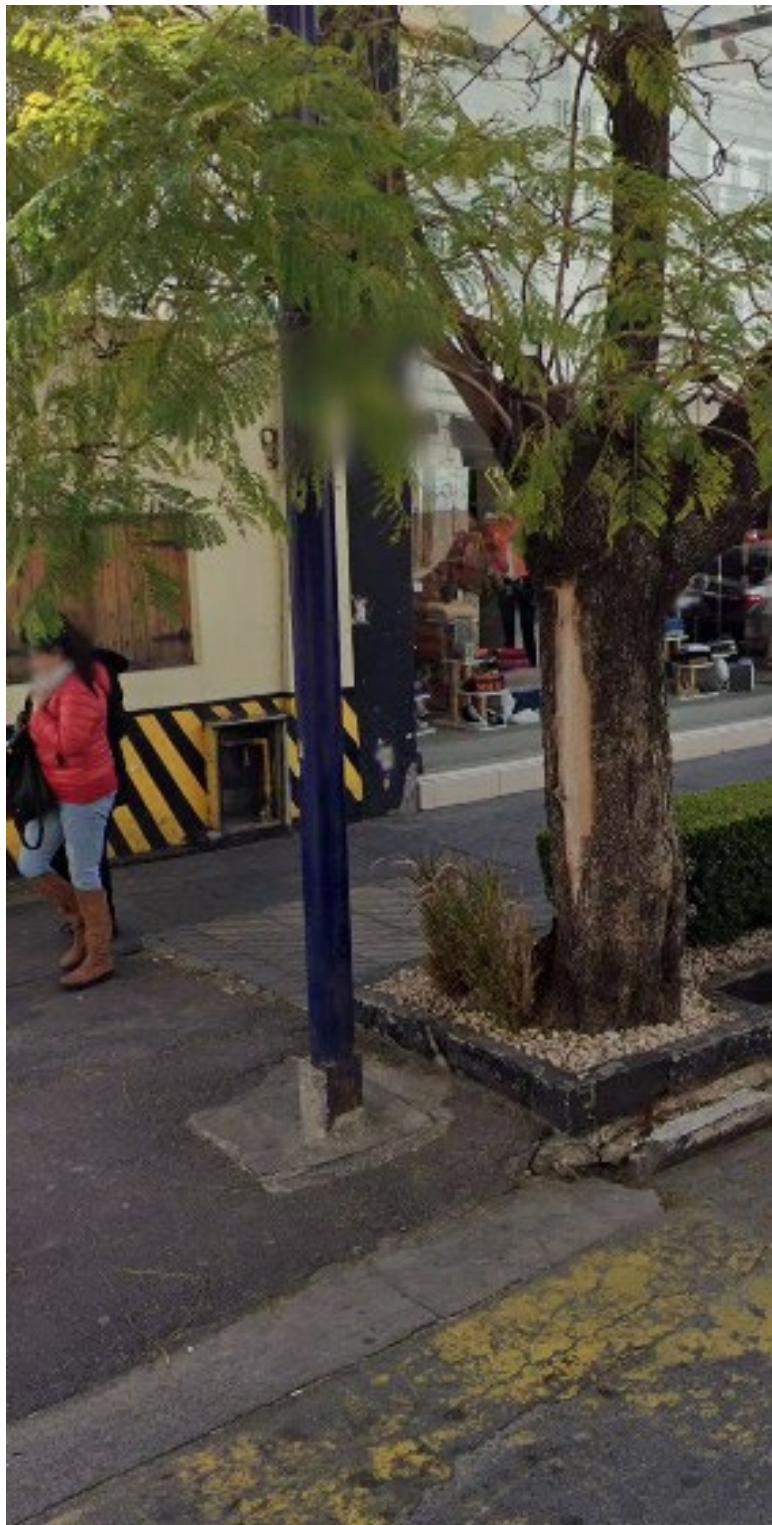
INFORME 697

<b>G.C.B.A.</b>		GOBIERNO DE LA CIUDAD DE BUENOS AIRES		PLANILLA DE INSPECCIÓN VISUAL BÁSICA	
				Fecha: 27/12/2024	
Calle	SANCHEZ DE LORIA	Chapa	228	Referencia	fle
Especie botánica	Fraxinus pennsylvanica (Fresno americano)				
Nº de Inspección	C03-6310	D.A.P. (Cm):	18	Altura Aprox. (m):	5
Ubicación de la plantera	Regular	Enfermedades	Plagas		
Inclinación	No tiene inclinación				
Orientación de la inclinación					
<b>Tarea recomendada: Extracción</b>					
Defectos del ejemplar					
Árbol muerto en pie, sin otros defectos importantes					
<b>Evaluación de Riesgo del Árbol a Extraer</b>					
Probabilidad de Fallo		Probabilidad de Impacto		Consecuencias	Riesgo
Improbable		Medio		Significativa	Bajo
<b>Encuadre Normativo</b>					
El árbol esté seco., Por su estado sanitario, fisiológico o por sus condiciones físicas no sea posible su recuperación.					
<b>Observaciones y conclusiones</b>					
<p>Se requiere la extracción del ejemplar seco en pie.</p>

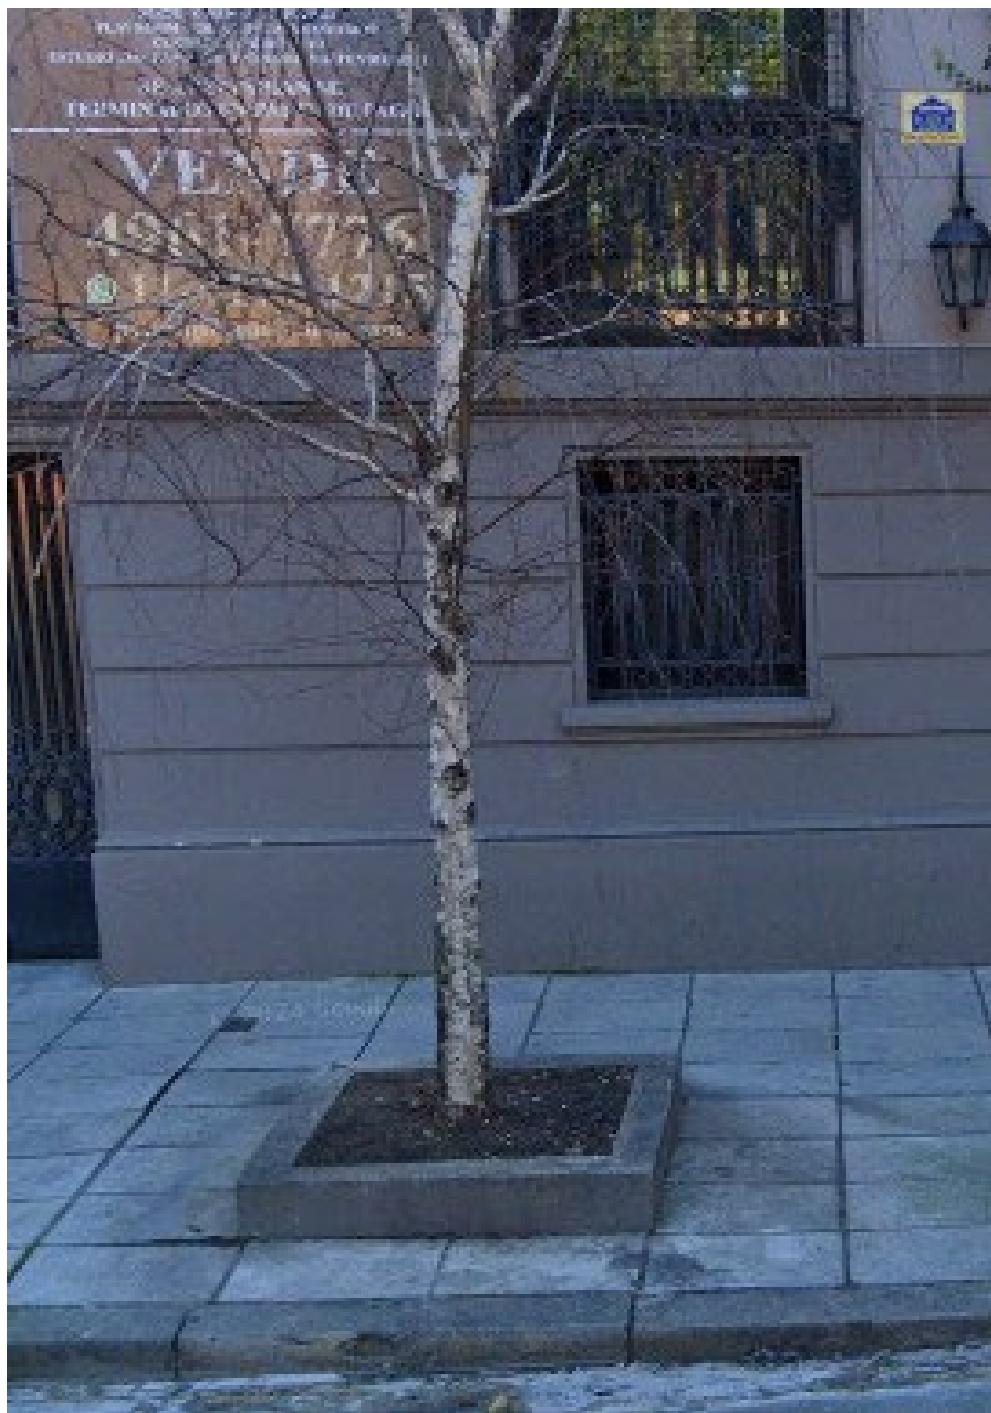
INFORME 698

<b>G.C.B.A.</b>		<b>GOBIERNO DE LA CIUDAD DE BUENOS AIRES</b> <b>PLANILLA DE INSPECCIÓN VISUAL BÁSICA</b>			<b>Fecha:</b> 27/12/2024
Calle	SAN LUIS		Chapa	3261	Referencia
Especie botánica	Fraxinus pennsylvanica (Fresno americano)				
Nº de Inspección	C03-B281	D.A.P. (Cm):	12	Altura Aprox. (m):	5
Ubicación de la plantera	Regular	Enfermedades	Plagas		
Inclinación	No tiene Inclinación				
Orientación de la inclinación					
<b>Tarea recomendada: Extracción</b>					
Defectos del ejemplar					
Árbol muerto en pie, sin otros defectos importantes					
Evaluación de Riesgo del Árbol a Extraer					
Probabilidad de Fallo		Probabilidad de Impacto		Consecuencias	Riesgo
Probable		Bajo		Menor	Bajo
Encuadre Normativo					
El árbol esté seco.					
<b>Observaciones y conclusiones</b>					
Se solicita extracción de ejemplar ubicado en dicha dirección.					
<b>Datos del inspector</b>					
Alonso, Solana Abril

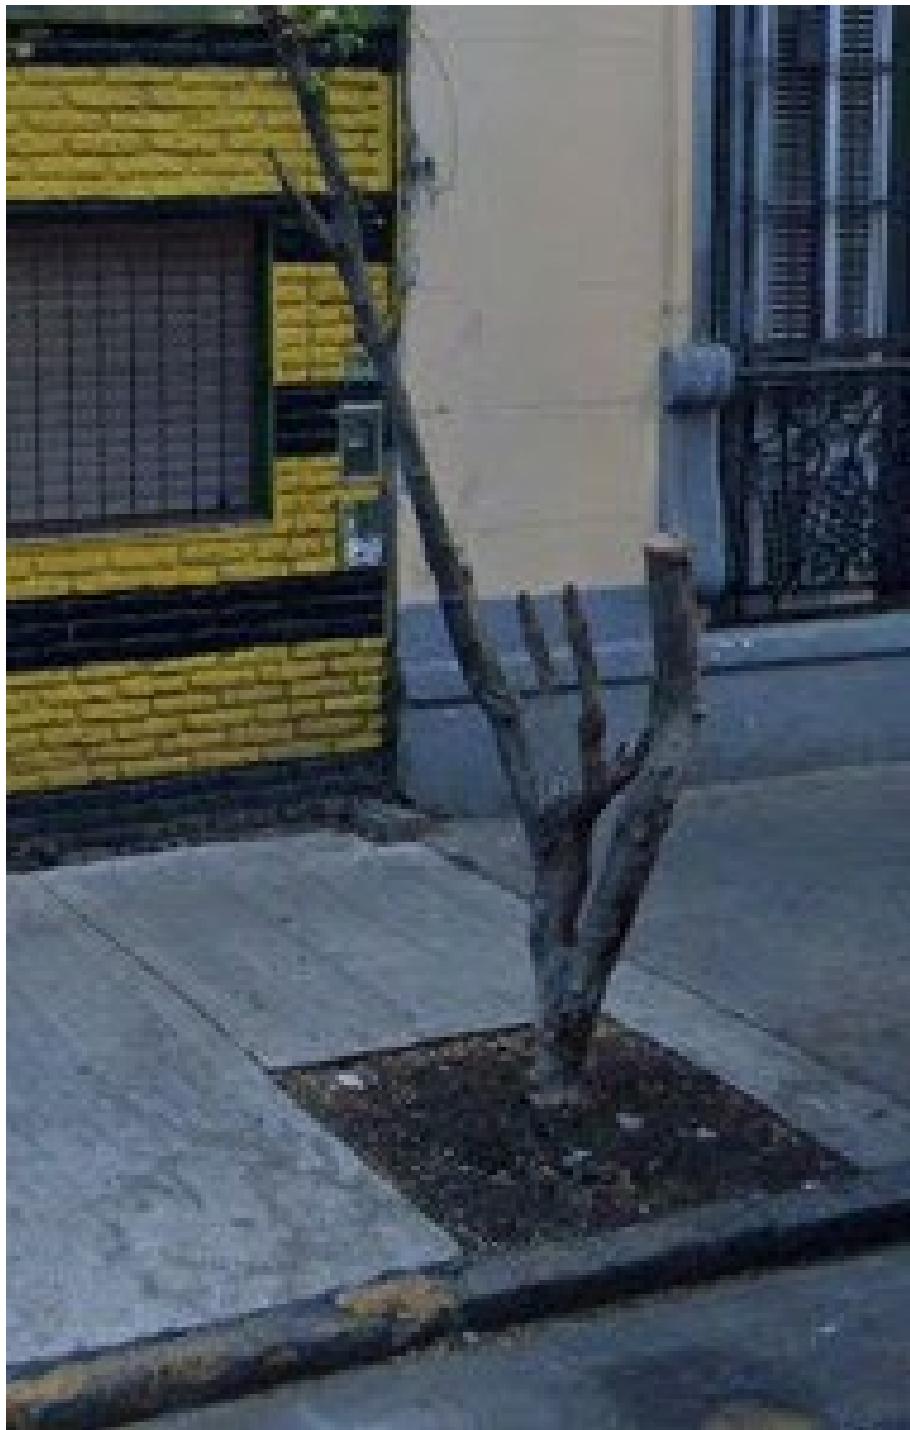
# INFORME 699

GOBIERNO DE LA CIUDAD DE BUENOS AIRES PLANILLA DE INSPECCIÓN VISUAL BÁSICA			
G.C.B.A.		Fecha: 26/12/2024			
Calle	SARANDI		Chapa	154	Referencia
Especie botánica	Ficus benjamina (Ficus)				
Nº de Inspección	CD3-6202	D.A.P. (Cm):	12	Altura Aprox. (m):	2
Ubicación de la plantera	Regular	Enfermedades	Plagas		
Inclinación	No tiene inclinación				
Orientación de la inclinación					
<b>Tarea recomendada: Extracción</b>					
Defectos del ejemplar					
Árbol muerto en pie, sin otros defectos importantes					
<b>Evaluación de Riesgo del Árbol a Extraer</b>					
Probabilidad de Fallo	Probable	Probabilidad de Impacto	Bajo	Consecuencias	Menor
Riesgo					
Bajo					
Encuadre Normativo					
El árbol esté seco.					
<b>Observaciones y conclusiones</b>					
<p>Se requiere la extracción del tocón seco ubicado en la plantera.</p>					
<b>Datos del inspector</b>					
Gómez, Facundo Leandro

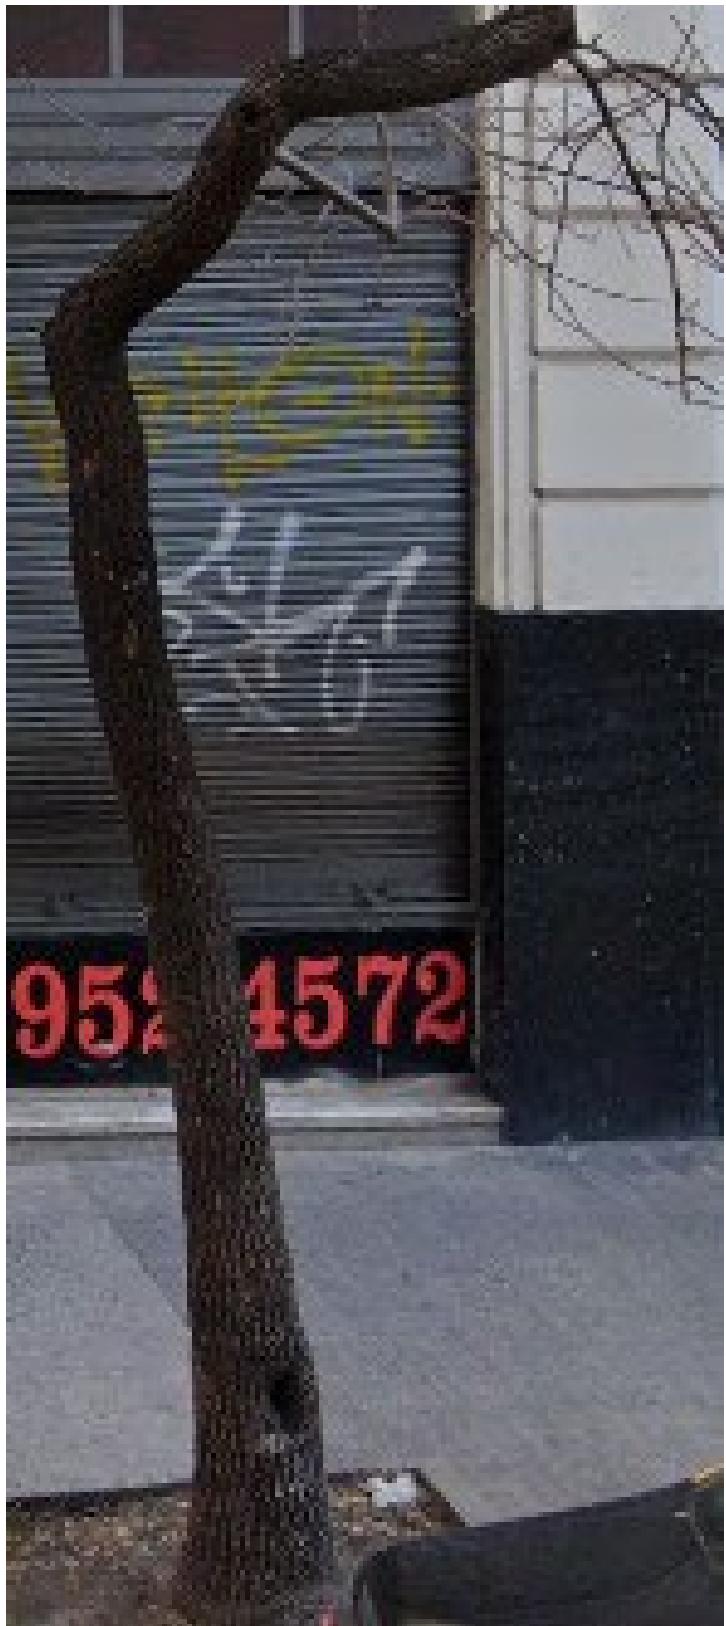
# INFORME 700

GOBIERNO DE LA CIUDAD DE BUENOS AIRES PLANILLA DE INSPECCIÓN VISUAL BÁSICA			
G.C.B.A.		Fecha: 26/12/2024			
Calle	SARANDI		Chapa	303	Referencia
Especie botánica	Fraxinus pennsylvanica (Fresno americano)				
Nº de Inspección	CD3-8201	D.A.P. (Cm):	18	Altura Aprox. (m):	2
Ubicación de la plantera	Regular	Enfermedades	Plagas		
Inclinación	No tiene inclinación				
Orientación de la inclinación					
<b>Tarea recomendada: Extracción</b>					
Defectos del ejemplar					
Árbol muerto en pie, sin otros defectos importantes					
<b>Evaluación de Riesgo del Árbol a Extraer</b>					
Probabilidad de Fallo	Probable	Probabilidad de Impacto	Bajo	Consecuencias	Menor
Riesgo					
Bajo					
Encuadre Normativo					
El árbol esté seco.					
<b>Observaciones y conclusiones</b>					
<p>Se requiere la extracción del tocón ubicado en la plantera.</p>					
<b>Datos del inspector</b>					
Gómez, Facundo Leandro

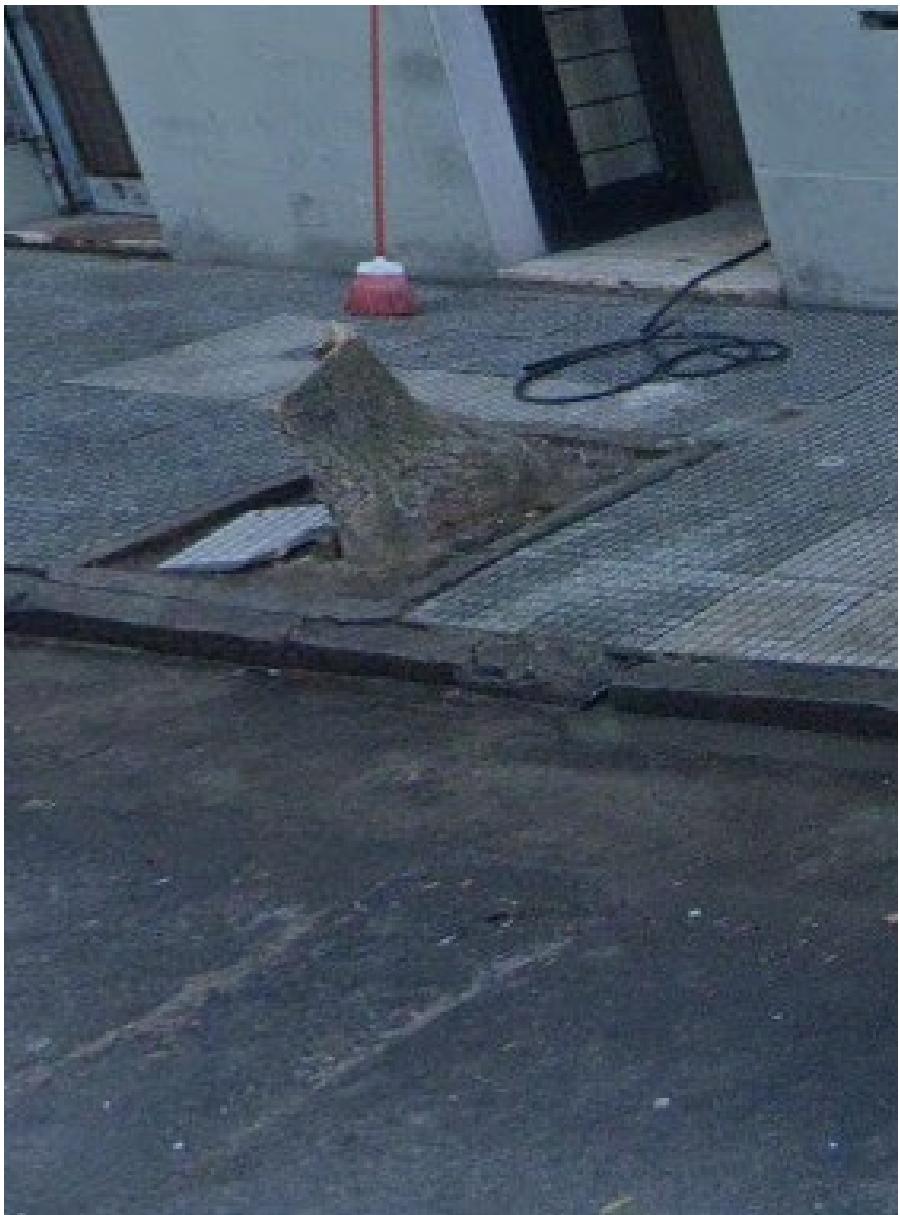
# INFORME 701

GOBIERNO DE LA CIUDAD DE BUENOS AIRES PLANILLA DE INSPECCIÓN VISUAL BÁSICA		
G.C.B.A.		Fecha: 26/12/2024		
Calle	SARANDI		Chapa	378
Referencia				
Especie botánica	No identificada			
Nº de Inspección	CD3-8200	D.A.P. (Cm):	21	Altura Aprox. (m): 0.5
Ubicación de la plantera	Regular	Enfermedades	Plagas	
Inclinación	No tiene inclinación			
Orientación de la inclinación				
<b>Tarea recomendada: Extracción</b>				
Defectos del ejemplar				
Árbol muerto en pie, sin otros defectos importantes				
<b>Evaluación de Riesgo del Árbol a Extraer</b>				
Probabilidad de Fallo	Probabilidad de Impacto	Consecuencias	Riesgo	
Possible	Muy Bajo	Insignificante	Bajo	
Encuadre Normativo				
El árbol esté seco.				
<b>Observaciones y conclusiones</b>				
Se requiere la extracción de la cepa en la plantera.				
<b>Datos del inspector</b>				
Gómez, Facundo Leandro

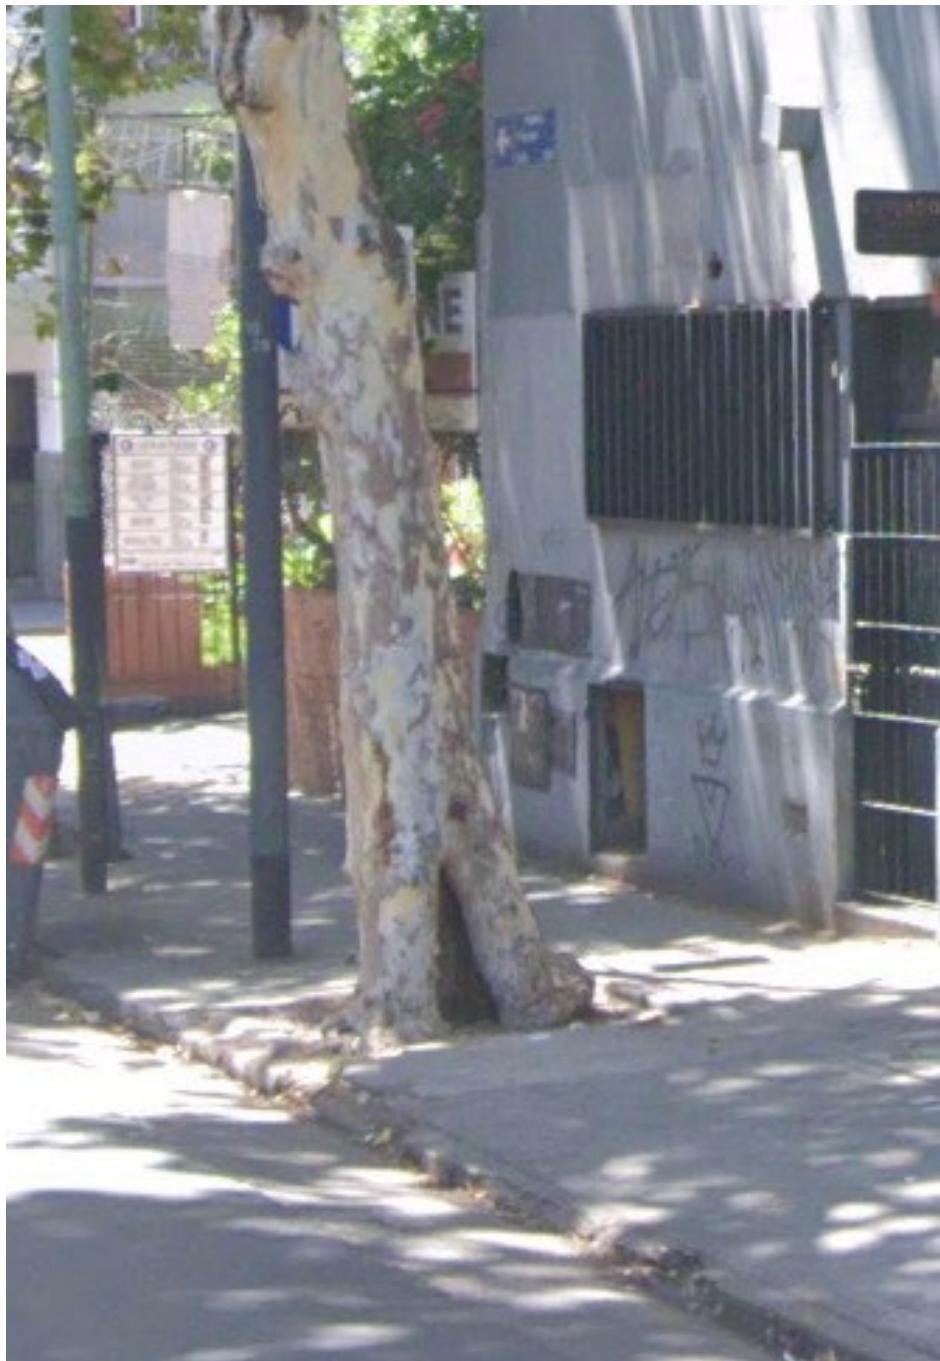
# INFORME 702

G.C.B.A.		GOBIERNO DE LA CIUDAD DE BUENOS AIRES PLANILLA DE INSPECCIÓN VISUAL BÁSICA		Fecha: 27/12/2024
Calle	YRIGOYEN, HIPOLITO	Chapa	2920	Referencia
Especie botánica	Platanus x acerifolia (Platano)			
Nº de Inspección	C03-8312	D.A.P. (Cm):	58	Altura Aprox. (m): 13
Ubicación de la plantera	Regular	Enfermedades	Plagas	
Inclinación	Menor a 45°			
Orientación de la inclinación	Hacia la calle			
<b>Tarea recomendada: Extracción</b>				
<b>Defectos del ejemplar</b>				
Grietas o cavidades especialmente aquellas en contacto con el suelo o asociadas con otros defectos, Defecto/s que afecte a más del 40% de la circunferencia del árbol, Pared remanente escasa				
<b>Evaluación de Riesgo del Árbol a Extraer</b>				
Probabilidad de Fallo	Probabilidad de Impacto	Consecuencias	Riesgo	
Probable	Alto	Severa	Alto	
<b>Encuadre Normativo</b>				
Por su estado sanitario, fisiológico o por sus condiciones físicas no sea posible su recuperación., Para garantizar la seguridad de las personas y/o bienes.

<b>Observaciones y conclusiones</b>				
Se requiere la extracción del ejemplar que presenta una cavidad muy grande en su base afectando en gran medida su estabilidad.				
<b>Datos del inspector</b>				
Gómez, Facundo Leandro

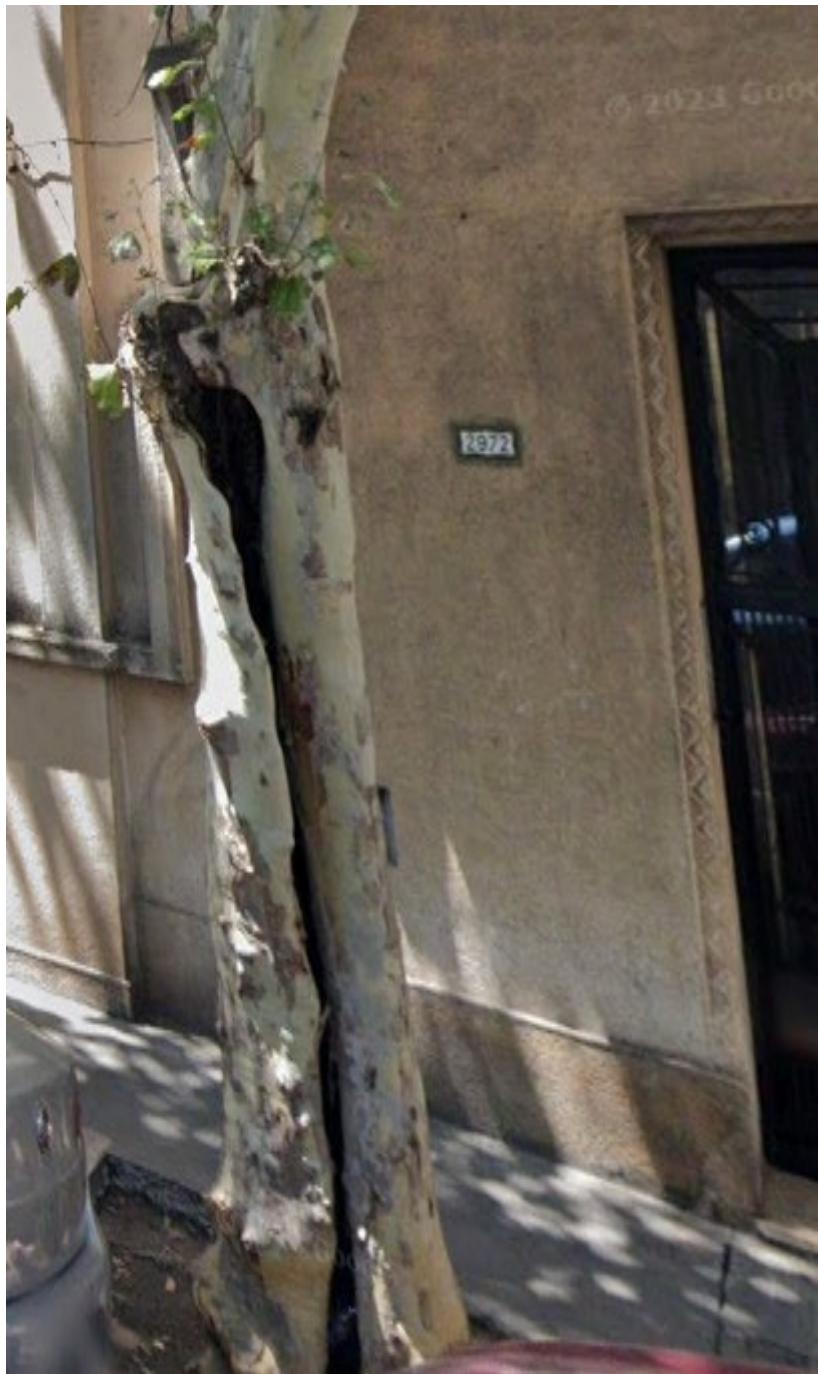
# INFORME 703

GOBIERNO DE LA CIUDAD DE BUENOS AIRES PLANILLA DE INSPECCIÓN VISUAL BÁSICA			
G.C.B.A.		Fecha: 27/12/2024			
Calle	YRIGOYEN, HIPOLITO	Chapa	2972	Referencia	FTE
Especie botánica	No identificada				
Nº de Inspección	C03-8311	D.A.P. (Cm):	20	Altura Aprox. (m):	1.5
Ubicación de la plantera	Regular	Enfermedades	Plagas		
Inclinación	No tiene inclinación				
Orientación de la inclinación					
<b>Tarea recomendada: Extracción</b>					
Defectos del ejemplar					
Árbol muerto en pie, sin otros defectos importantes					
<b>Evaluación de Riesgo del Árbol a Extraer</b>					
Probabilidad de Fallo	Probabilidad de Impacto	Consecuencias	Riesgo		
Improbable	Bajo	Menor	Bajo		
Encuadre Normativo					
El árbol esté seco., Por su estado sanitario, fisiológico o por sus condiciones físicas no sea posible su recuperación.					
<b>Observaciones y conclusiones</b>					
<p>Se requiere la extracción del tocón seco.</p>					
<b>Datos del inspector</b>
