### Resolución Presidencia Junta Comuna

**Referencia:** S/ Extracción árbol Peña 2507

## Planilla de Inspección de Árboles

Informe N° 2475

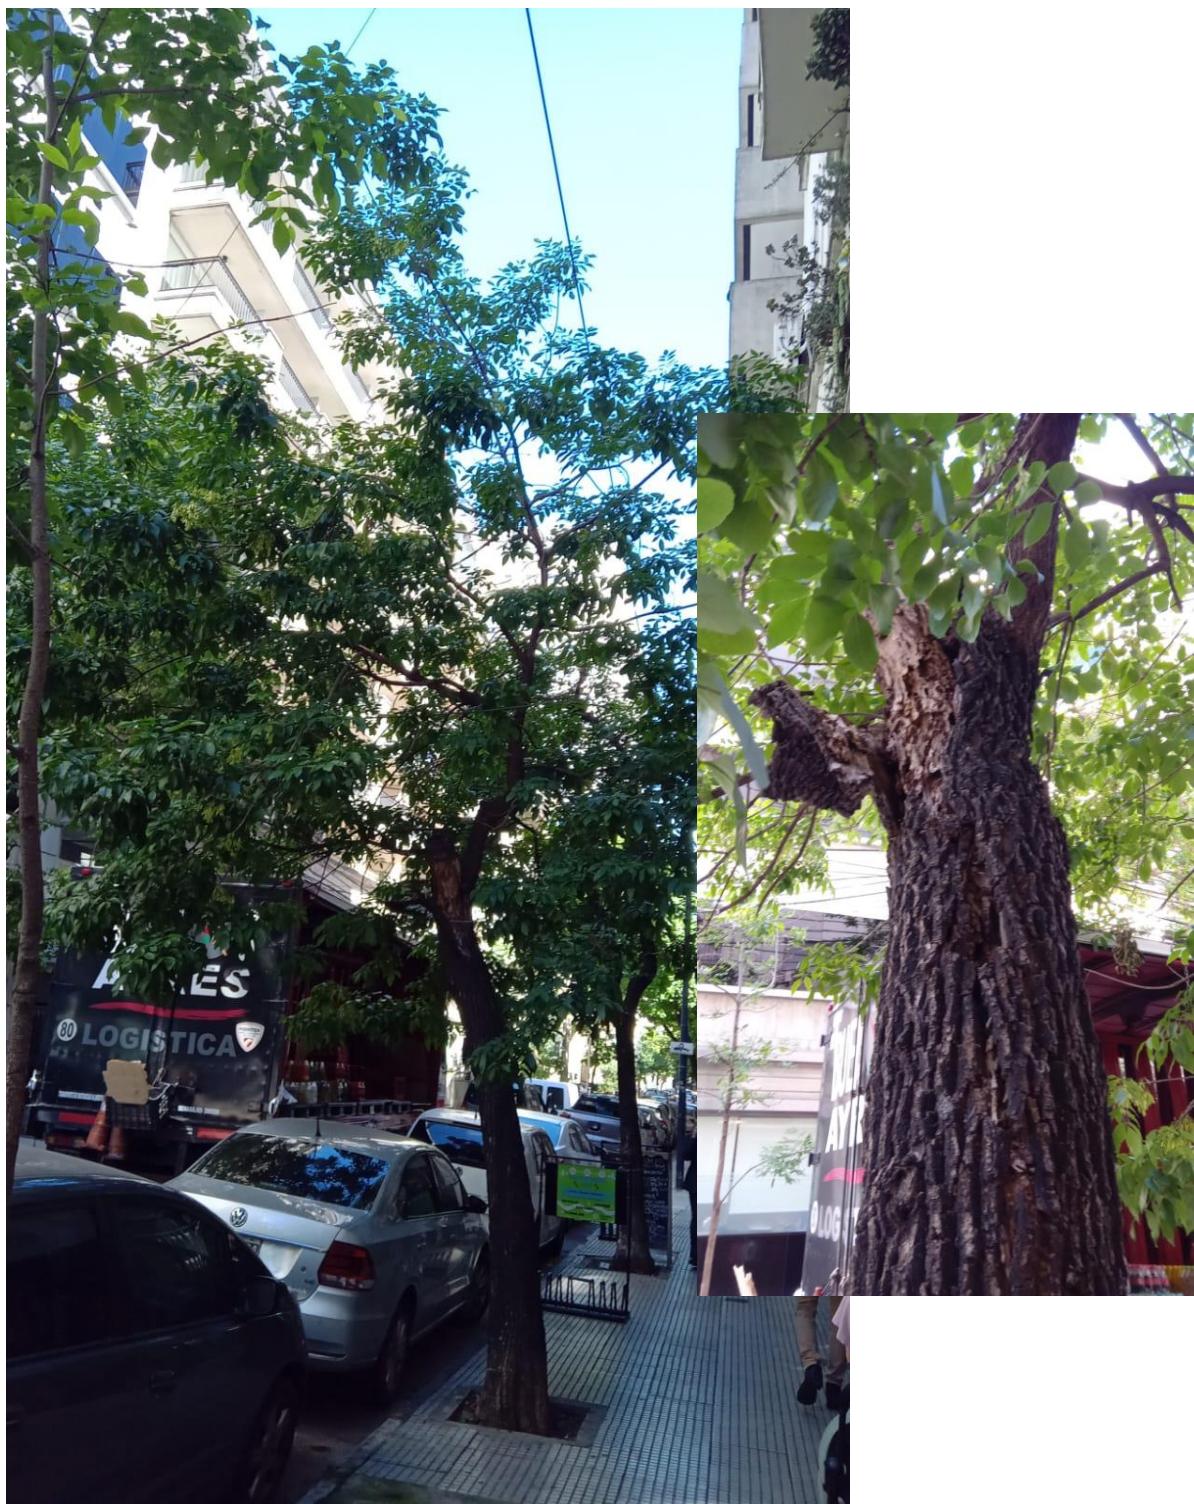
Calle P E Ñ A 2507

ARBOL EN MAL ESTADO GENERAL, PRESENTA CAVIDADES EN LA SECCION MEDIA Y SUPERIOR QUE COMPROMETE LA ESTABILIDAD DEL ARBOL, SUMADO A ESTO PRESENTA UN DESCOPADO CON UNA RASGADURA EN EL FUSTE QUE GENERO UNA PUDRICION EN EL SISTEMA VASCULAR, ESTE ESTADO DE DESCOMPOSICION GENERO LA APARICION DE UNA GRIETA LONGITUDINAL ., ES UN ARBOL DE RIESGO ELEVADO, SE DESEA SU EXTRACCION PARA EVITAR PREGUISIOS.
