# Resoluciones de extracciones C11

Enero-25

**Referencia:** S/Aprueba Extracción

# FICHAS PARA EXTRACCIONES

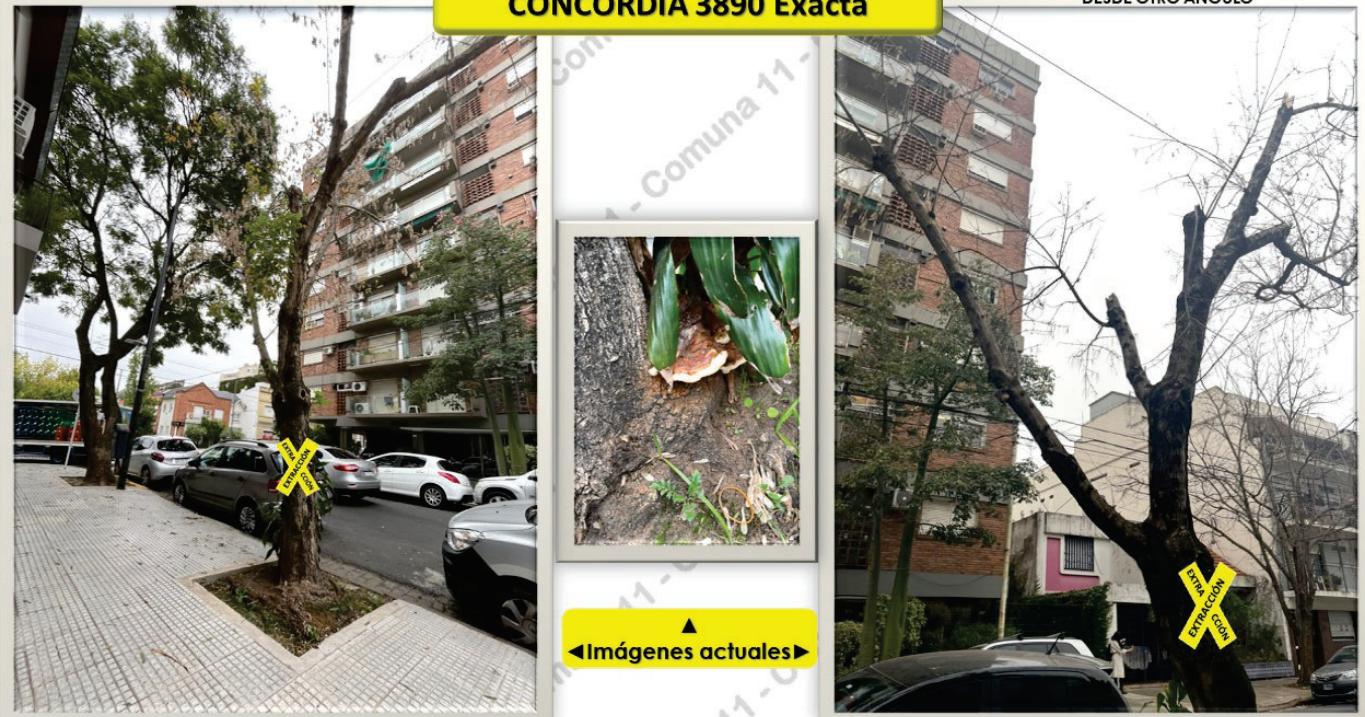
**CONCORDIA 3890 Exacta**

El ejemplar se encuentra seco con fructificaciones fungicas en la base del fuste. Se recomienda su extracción para evitar futuros riesgos.

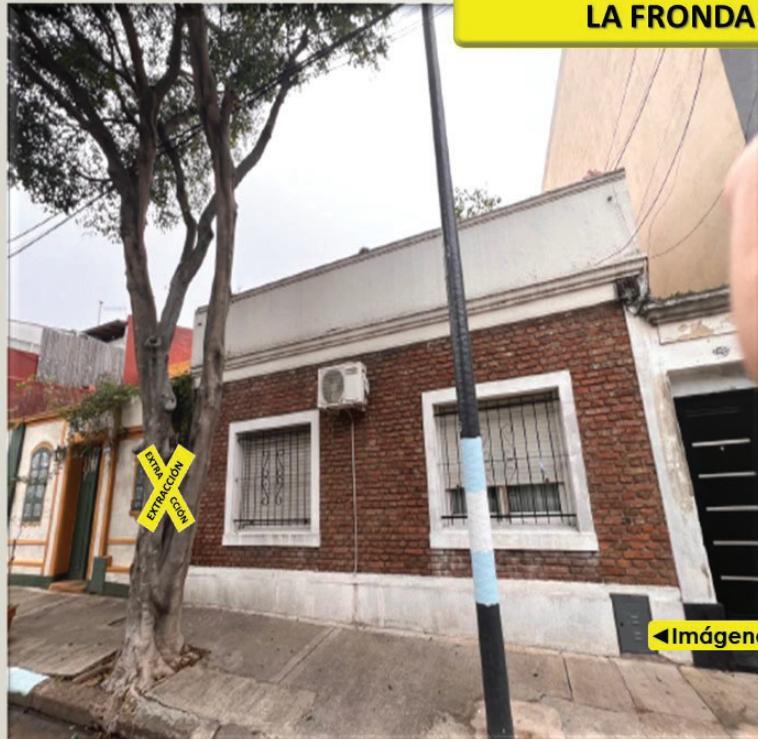
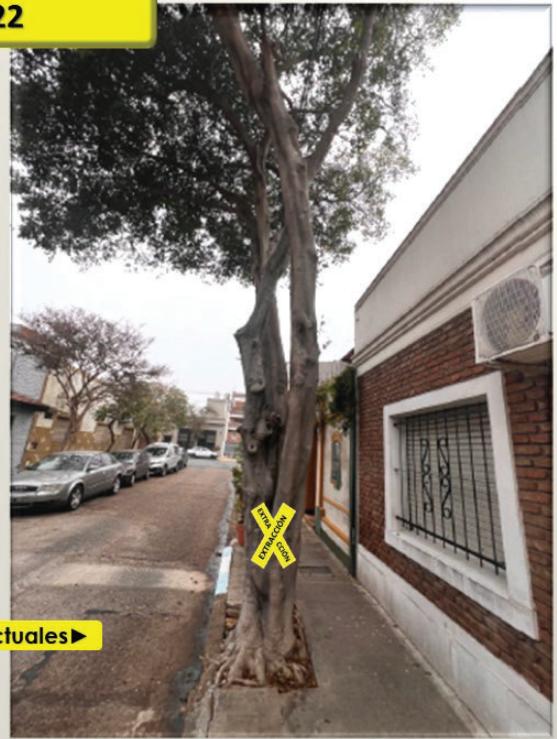
LA FRONDA 1522

De la entrevista con frentista surge que el ejemplar le provoca daños en el interior de su propiedad. Le levanta los pisos del interior de su vivienda y le impide cerrar puertas. Son corroborar daños, desde la vereda se observa vereda levantada, con grietas en dirección a la línea municipal y presumiblemente, más allá de ella.

Se sugiere extracción del ejemplar. El mismo está emplazado en una vereda muy angosta y atento a su tamaño actual es una especie impropia para este tipo de vereda .

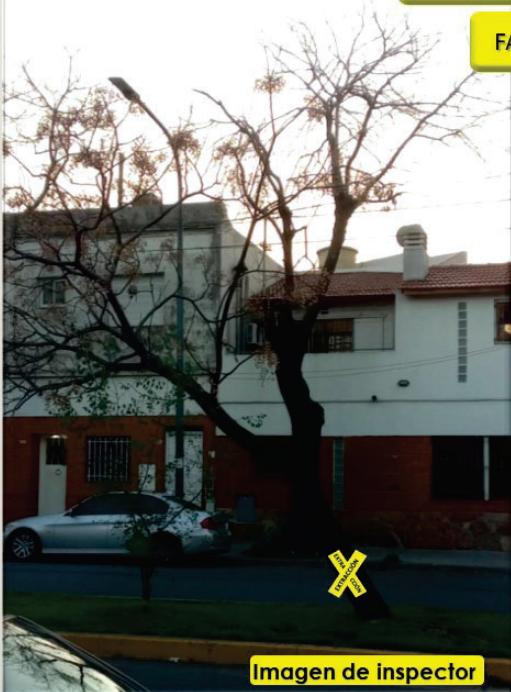
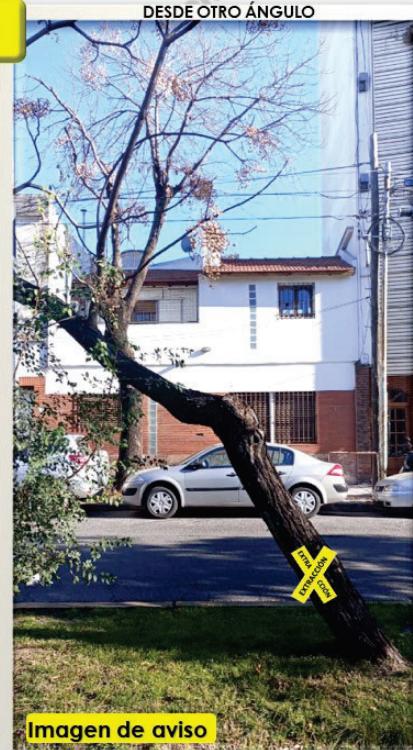
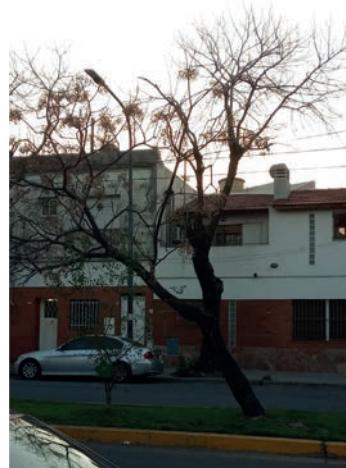
FAGNANO, JOSE AV. 3640 BLVD

Árbol totalmente inclinado con riesgo de caída en el Boulevard de Av. Fagnano.

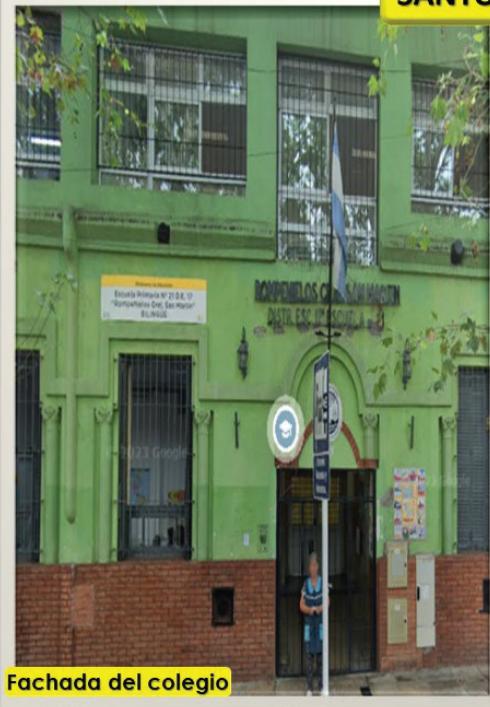
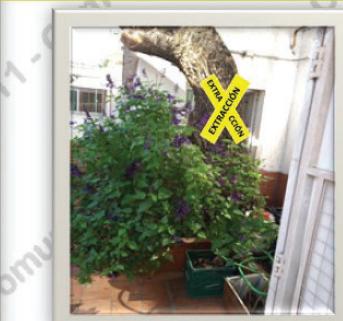
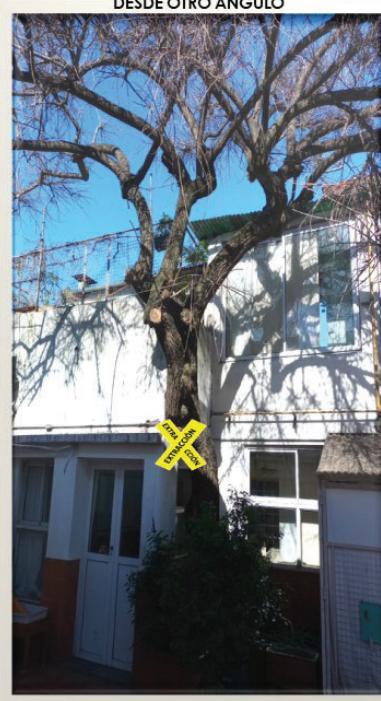
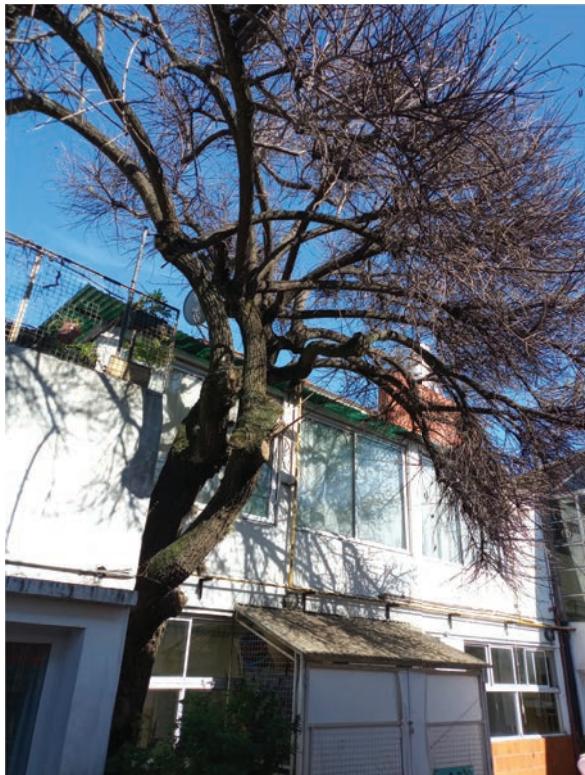
**SANTO TOME 2836 (patio de colegio)**

El ejemplar se encuentra plantado en un cantero del patio de un jardín de infantes muy junto a una edificación a la cual las raíces le provocan filtraciones de humedad. El riesgo esta dado por la profusa caída de flores y de deyecciones de insectos líquidas que hacen resbalar a los niños de corta edad. El árbol presenta claveles del aire sobre su corteza, es añojo y presenta una ramificación típica de copa en regresión. Sus ramas superiores afectan la integridad de un techo de chapas de fibra de vidrio y al mobiliario del patio de juegos cuando caen. Se recomienda su extracción a la brevedad posible.

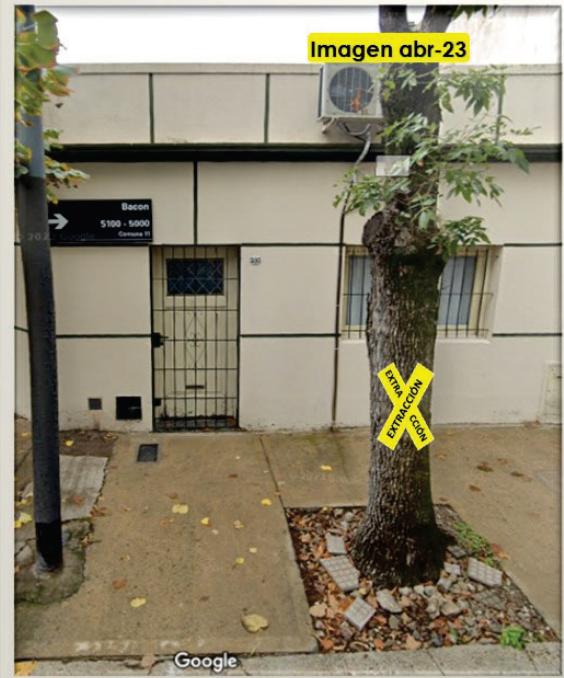
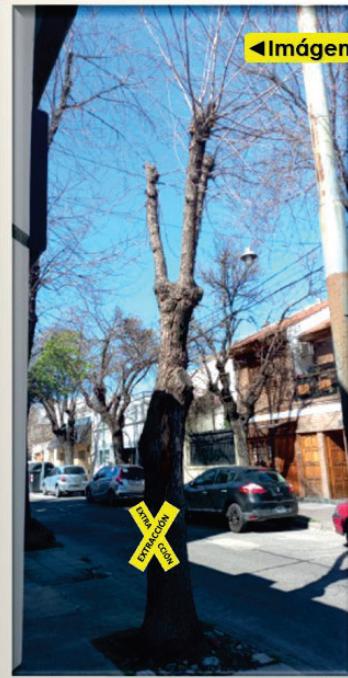
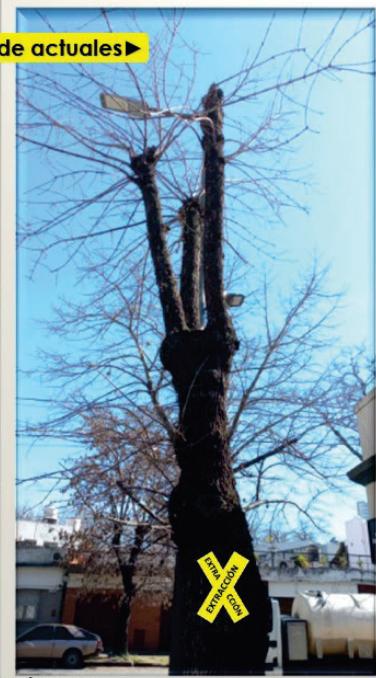
**BACON 5097 EXACTA**

Ejemplar descopado con hongos en fuste y cavidades a lo largo del arbol, por su estado fisiológico corresponde extraccion para prevenir riesgo de caida.

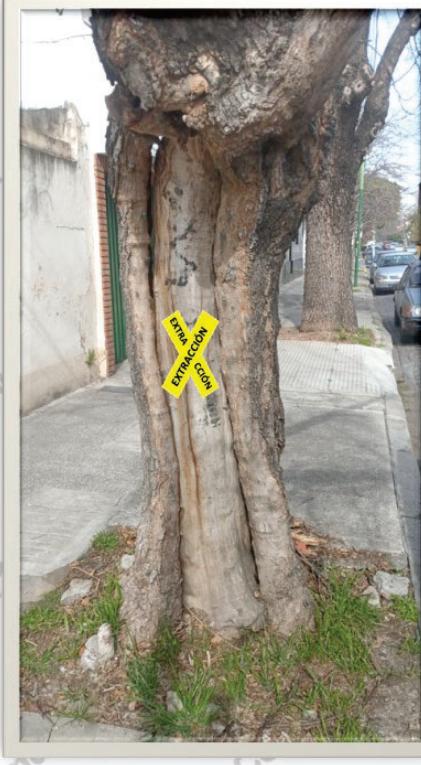
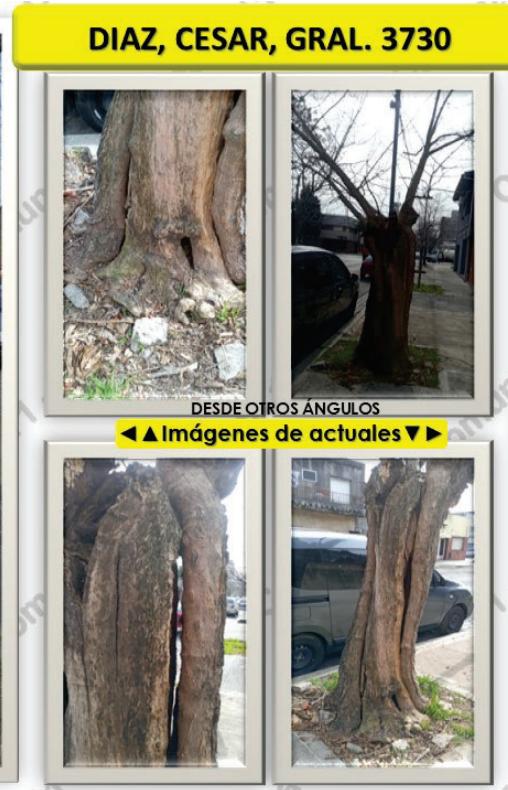
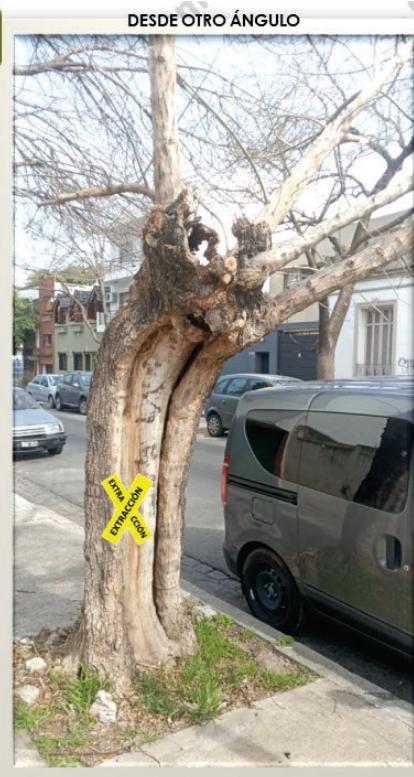
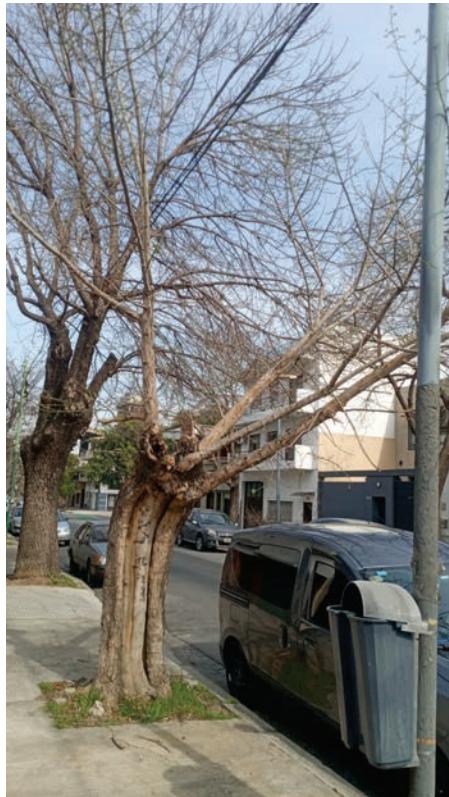
ejemplar muerto en pie , con daños riesgosos: grieta longitudinal en fuste a través del mismo y en contacto con el suelo, ahuecamiento en base, descortezamiento generalizado, ramas primarias insertas en parte superior del fuste agrietado y con pudrición. Reacondicionar plantera a medidas 1.2 x 1.2 mts y reparar vereda.

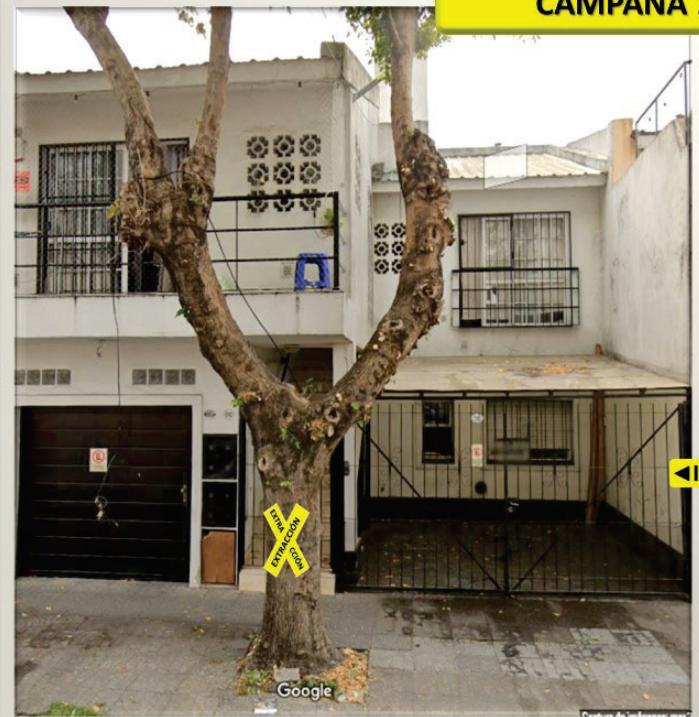
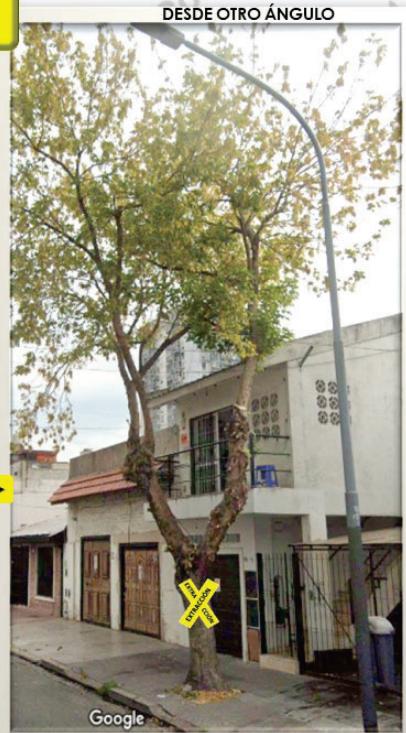
#### CAMPANA 1909-1911

El arbol tienen decaimiento generalizado, se recomienda su extracción

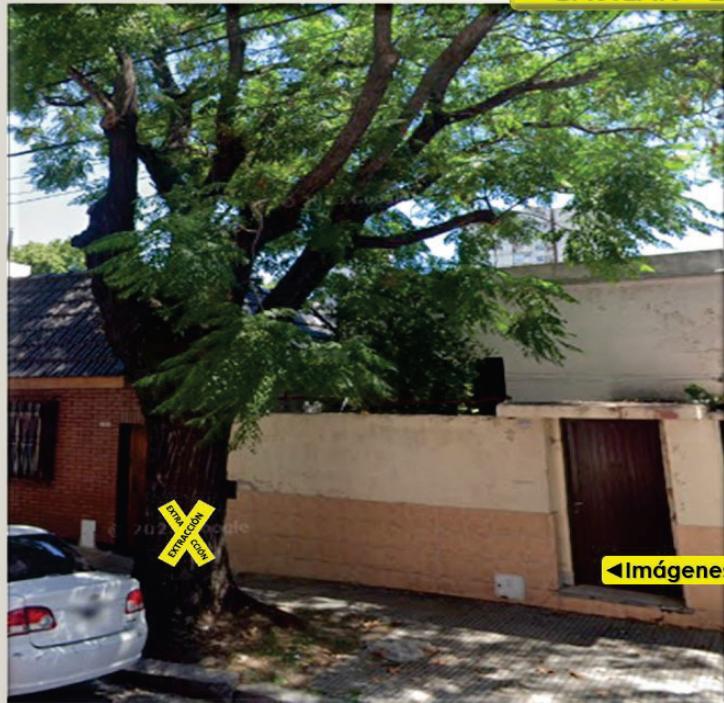
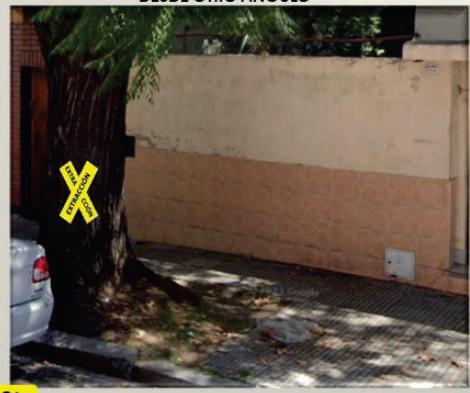
GAVILAN 2132

Tiene ramas quebradas, grietas y cavidades. El ejemplar no está en buen estado por las cavidades y cualidades de la especie probablemente este hueco. Se observan raíces cortadas y dañadas. Cavidades en la base y descomposición de la corteza. Ya se han partido ramas de gran porte por lo que sugiero extracción del ejemplar y nueva plantación con especie adecuada al corredor según Plan Maestro
