# Resoluciones de extracciones C11

### Resolución Presidencia Junta Comuna

Referencia: s/Autoriza Extracciones

# FICHAS PARA EXTRACCIONES

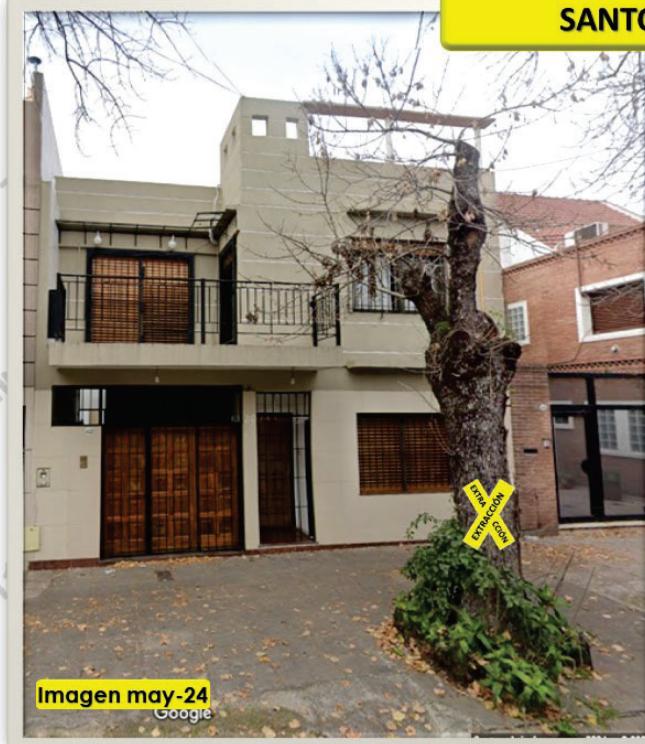
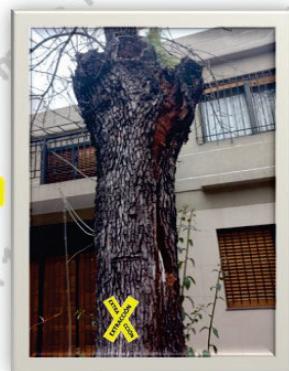
SANTO TOME 3622

#### ARBOL CON SEVEROS PROBLEMAS FITOGASANITARIOS

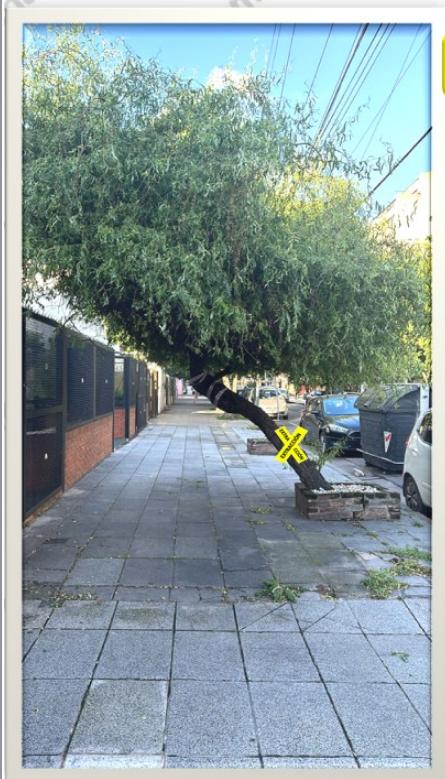
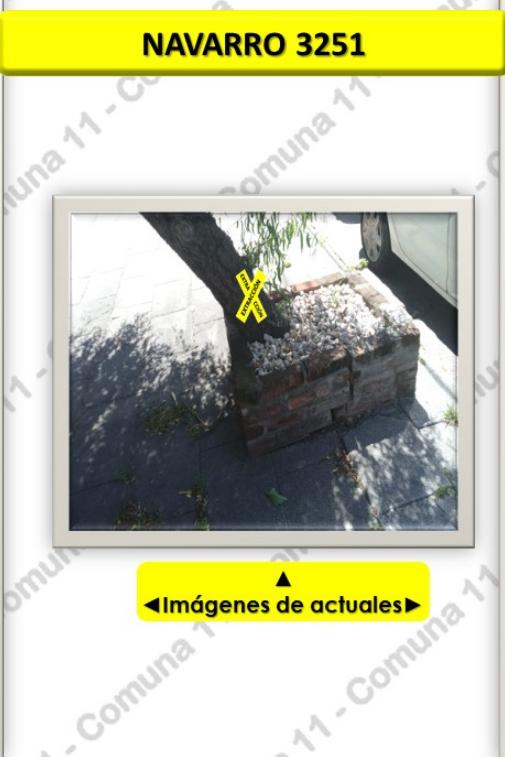
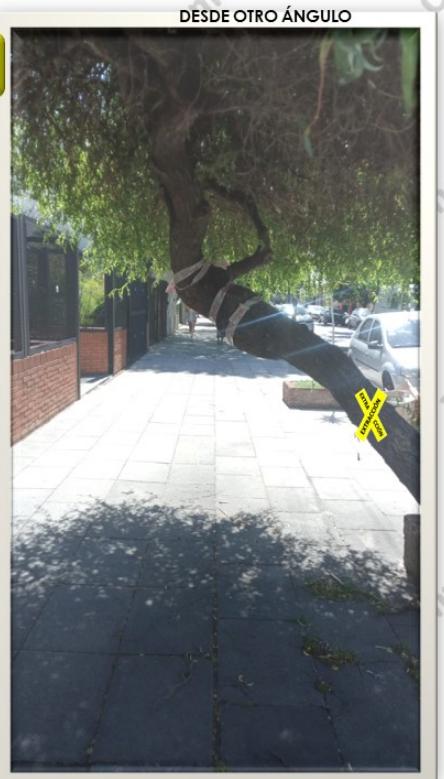
Calle \_\_\_\_\_ Navarro 3251

Ejemplar con inclinación mayor a 45° hacia la vereda, rompiendo la plantera elevada por palanca; fuste intercepta tránsito peatonal. Extraer, nivelar plantera 1.2 x 1.2 mt.

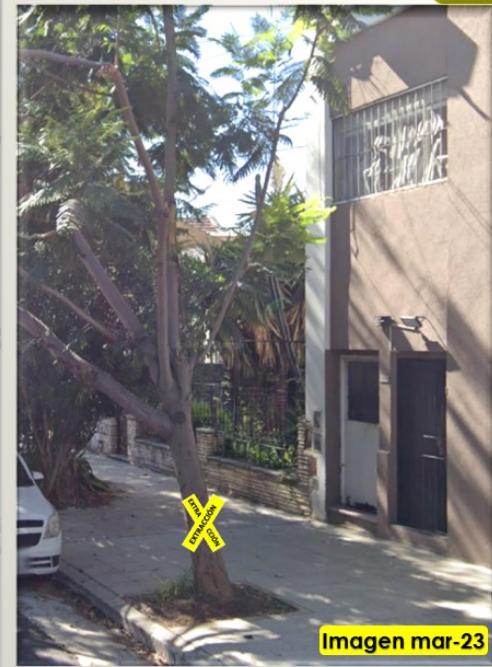
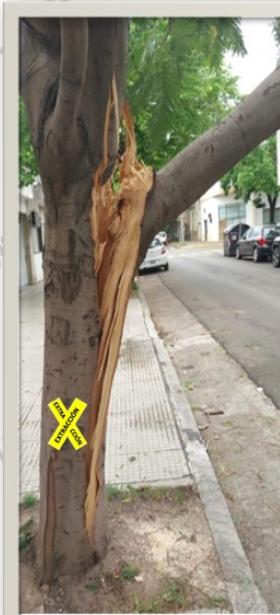
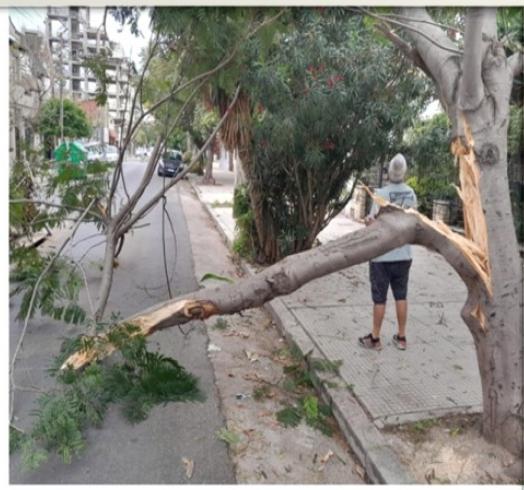
**BAIGORRIA 3674**

extracción. árbol con graves daños causados por quiebre de rama principal, afectando su estabilidad y equilibrio

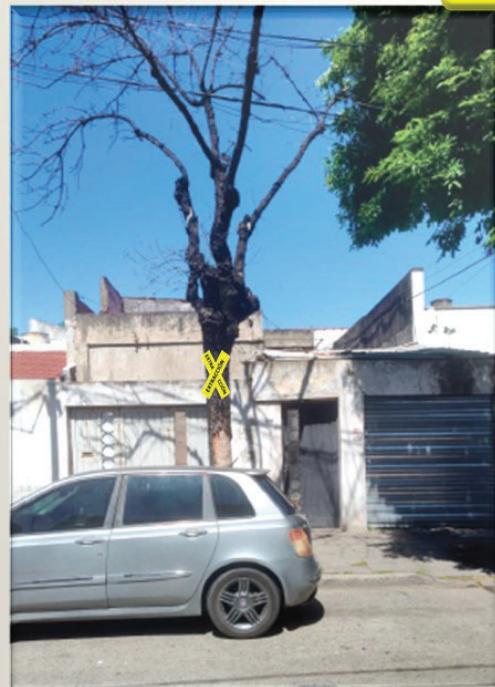
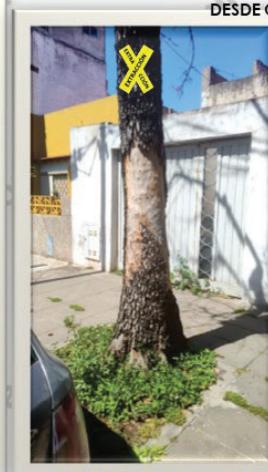
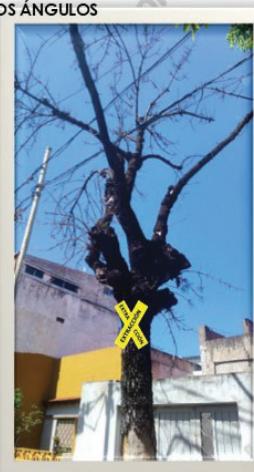
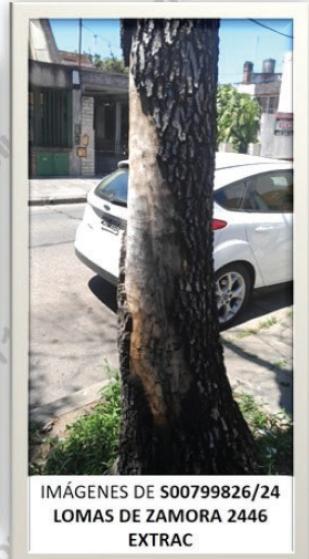
LOMAS DE ZAMORA 2446

Se recomienda extracción del ejemplar dado que se encuentra seco, para garantizar la seguridad de las personas y los bienes. Se observa desprendimiento de corteza en el fuste y en las ramas.

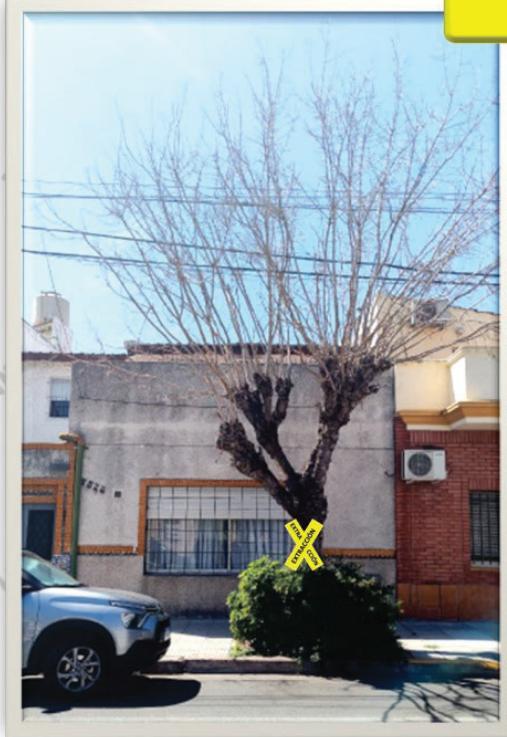
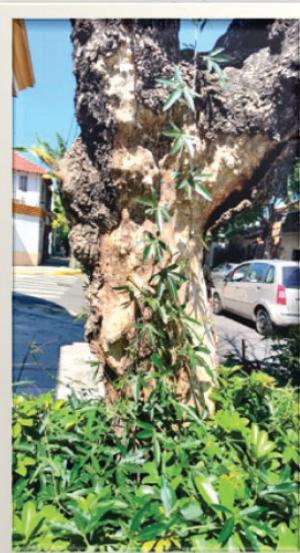
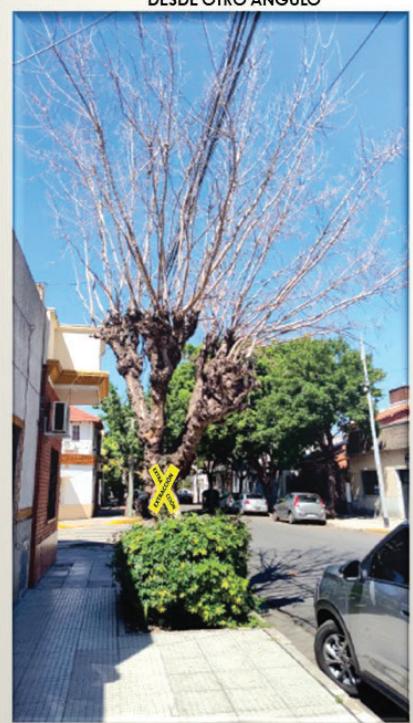
**LOZANO, PEDRO 5020**

Se recomienda extracción del ejemplar de arce, dado que se encuentra seco sin posibilidad de recuperación. Asimismo tiene gran parte del fuste descortezado.

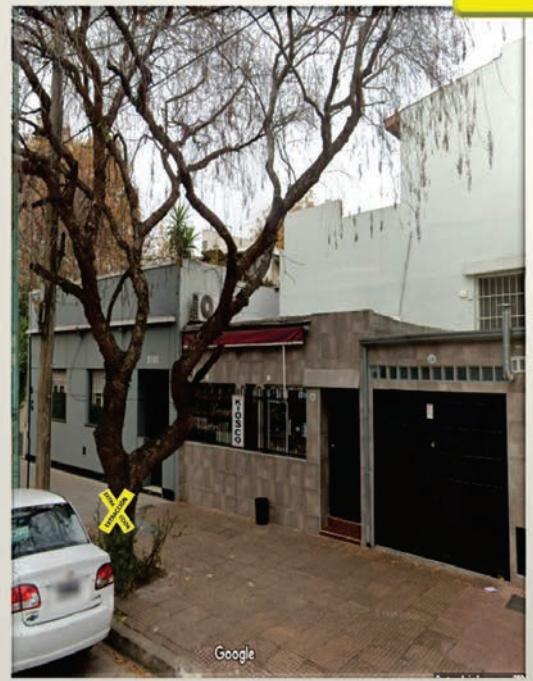
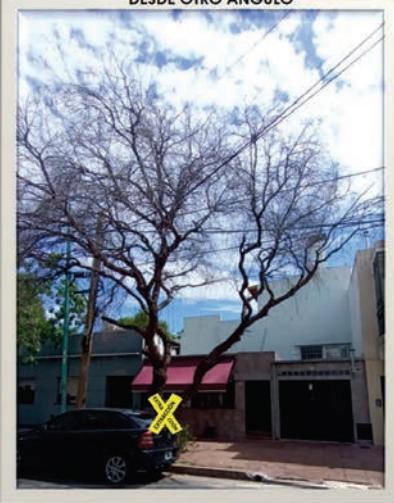
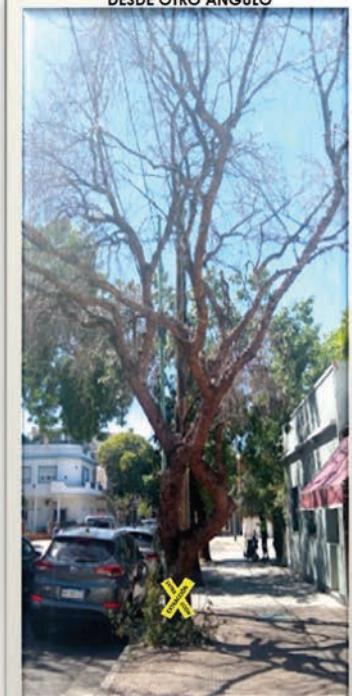
**CERVANTES 3114-16**

Ejemplar seco. Fructificación fúngica sobre cuello y raíz. Ramas fisuradas. No se observan vestigios de daño intencional. Se recomienda su extracción y reposición con ejemplar de especie adecuada al corredor según Plan Maestro

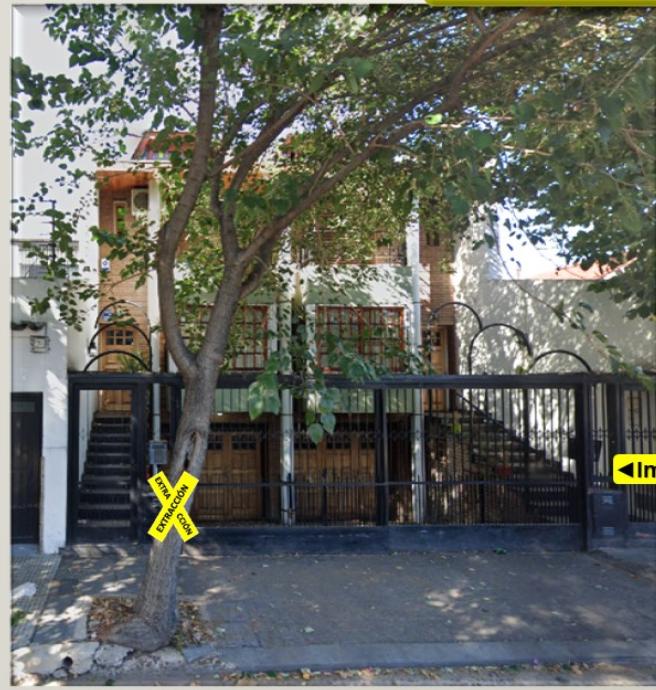
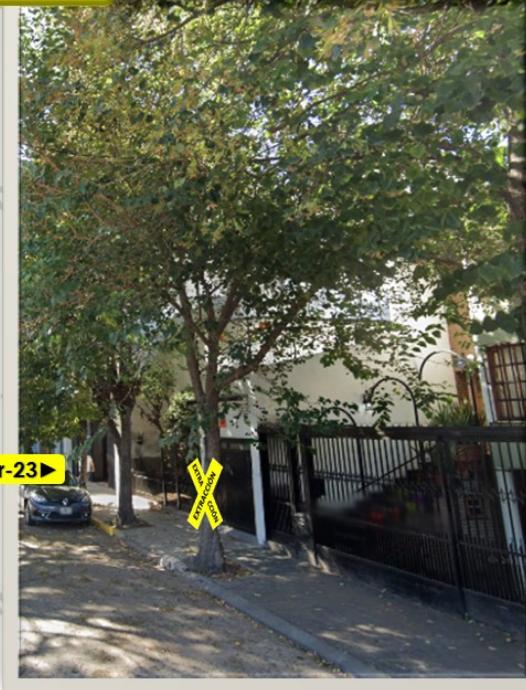
GUTIERREZ, RICARDO 2786 LD

La morera en cuestión es una especie no permitida en el arbolado urbano. El árbol presenta una inclinación significativa en los últimos años, lo que sugiere una posible debilidad en su estructura. Durante la inspección también se observó una cavidad en la zona alta del fuste además está causando daños al desague pluvial, lo que genera problemas de inundación y daños a la propiedad. Se recomienda la extracción del árbol.
