### Resolución Presidencia Junta Comuna

Referencia: s/Autoriza Extracciones

# FICHAS PARA EXTRACCIONES

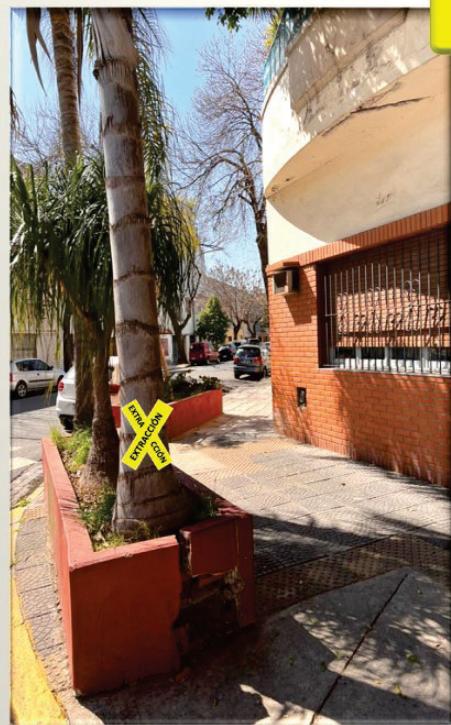
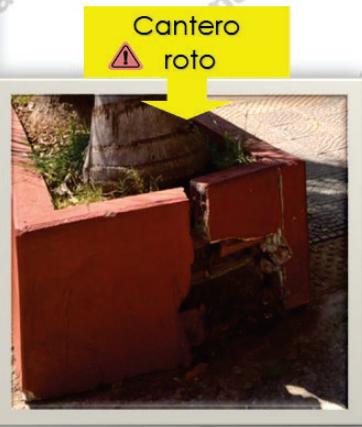
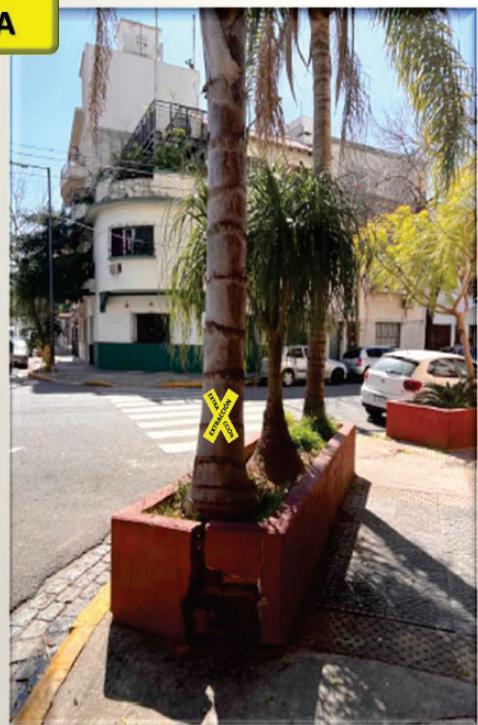
**TRELLES, MANUEL R. 1189 LA**

Palmera en ochava, con plantera de material, en altura. Esa plantera está partida, a la altura de raíces de la palmera, lo que le confiere, probablemente inestabilidad al ejemplar.

Sugiero su extracción para prevenir posibles caídas del ejemplar y daños graves aparejados.

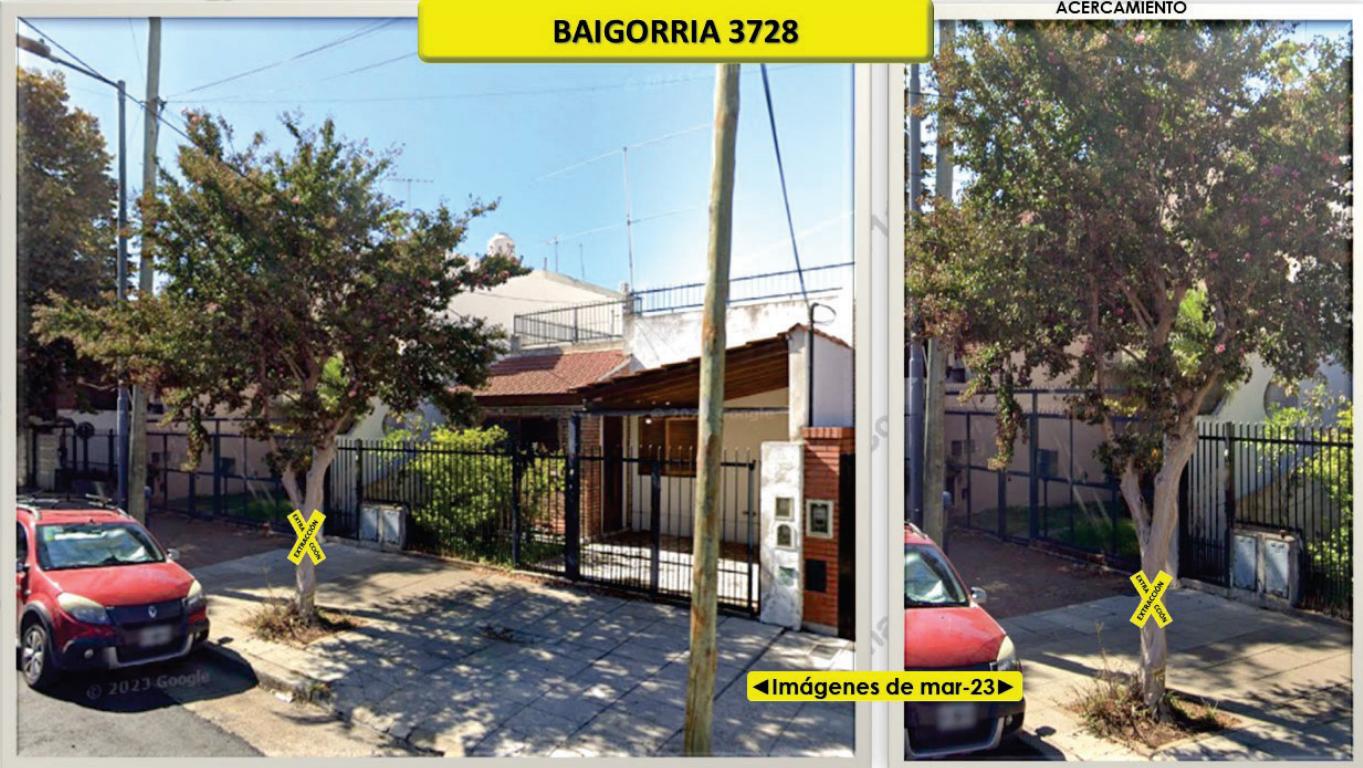
BAIGORRIA 3728

semiseco. y con peligro de caerse

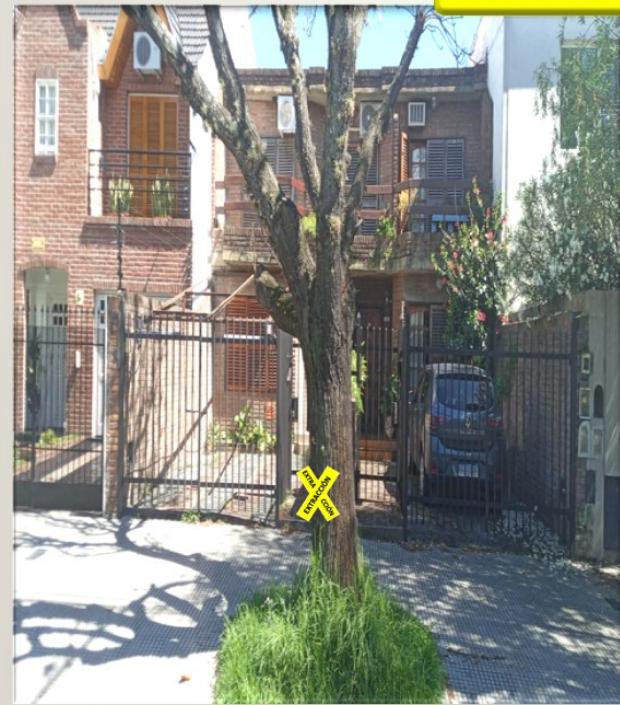
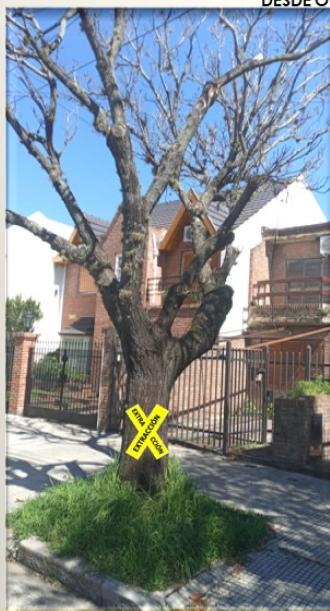
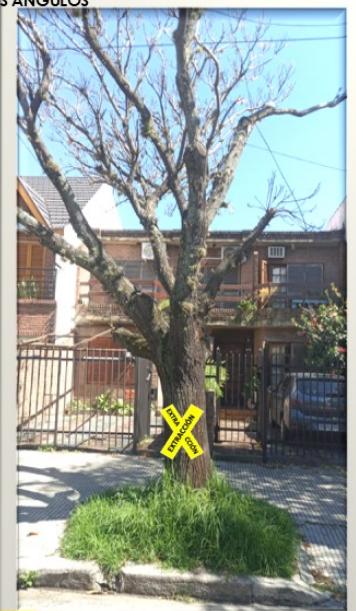
MOSCONI GENERAL AV. 4051-53

Ejemplar muerto en pie con descomposición avanzada del tronco, cavidades, ramas seca, quebradas. Reacondicionar plantera a medidas 1.2 x 1.2 mt, se ubica entre 2 cocheras.

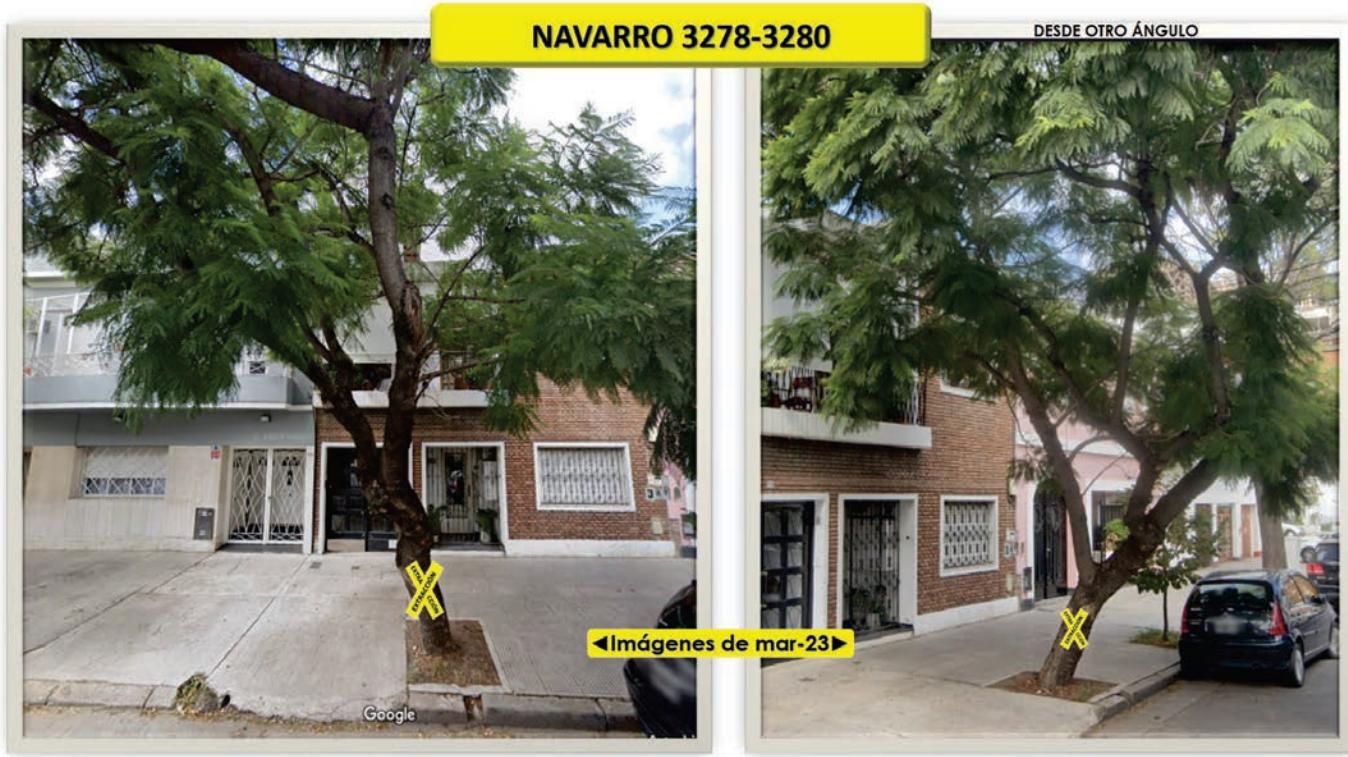
NAVARRO

Ejemplar fue arrastrado por un camión de basura el cual provocó desgarro de una rama principal, movimiento de raíces con rajaduras en la base. El mismo ya presentaba inclinación hacia la calle la cual se acentuó con el incidente. Se recomienda su extracción.

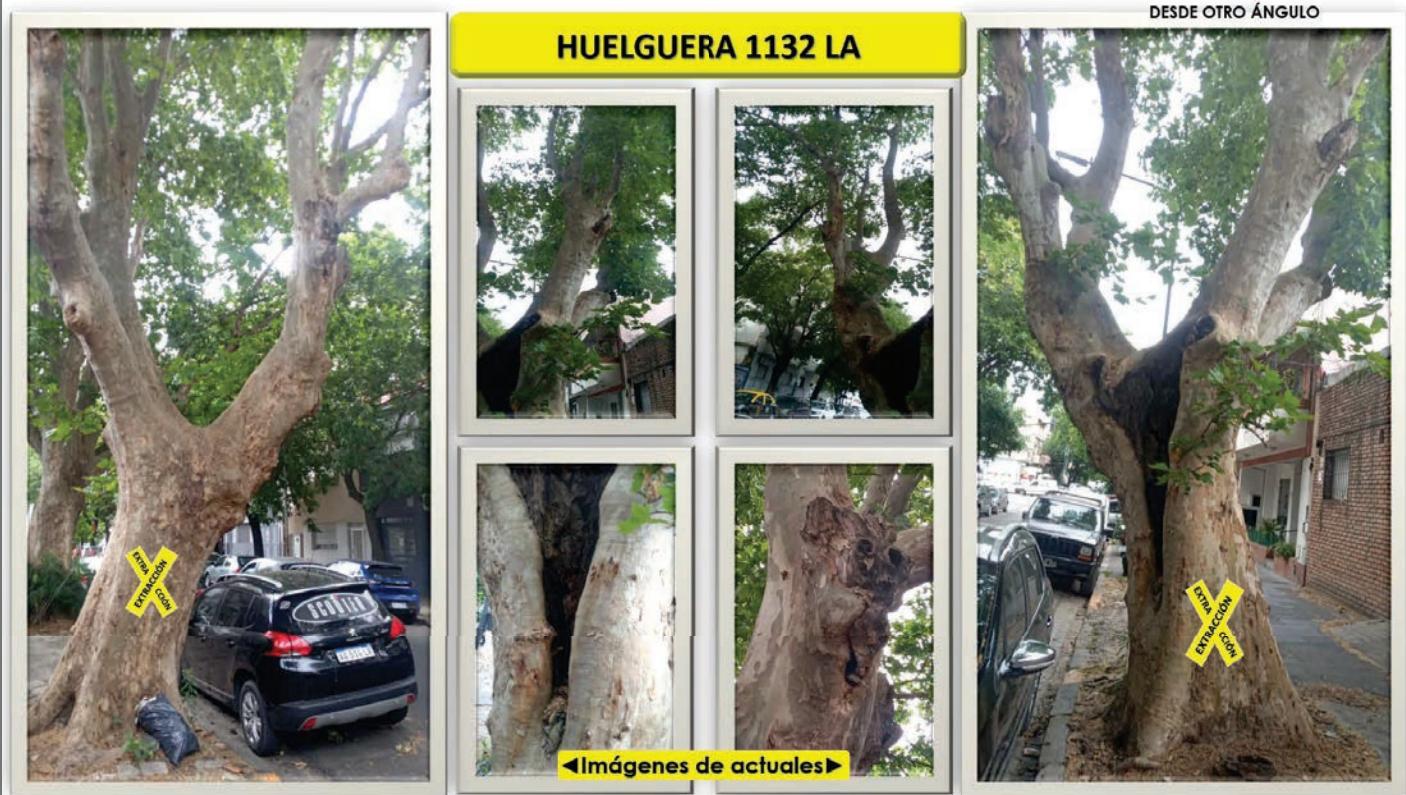
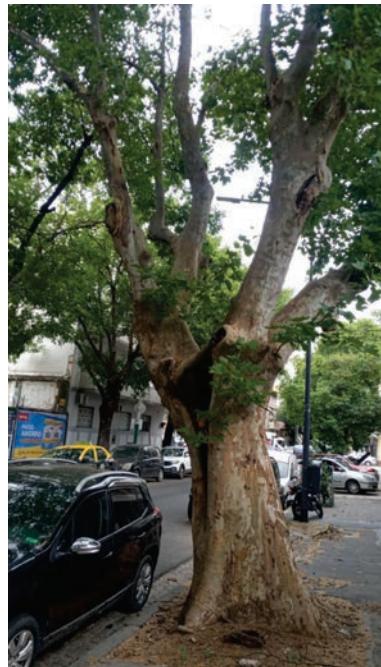
Ejemplar con ahuecamiento, de un lateral se observa desde la mitad del fuste (pared remanente aprox. 30 cm) hacia inserción ramas principales donde la pared remanente se angosta a 15 cms. La profundidad del ahuecamiento :long. 80cm y aprox. ancho 60cms, albura degradada por pudrición con desprendimientos sobre la plantera.

Del otro lado del fuste se observa descortezamiento con inicio de pudrición en la parte superior de la rama primaria, con grieta longitudinal hacia inserción ramas secundarias. Varias ramas primarias con inicio de descortezamiento. Descortezamiento basal en lado opuesto a la inclinación, presencia de arocatus longiceps (chinche negra del plátano).

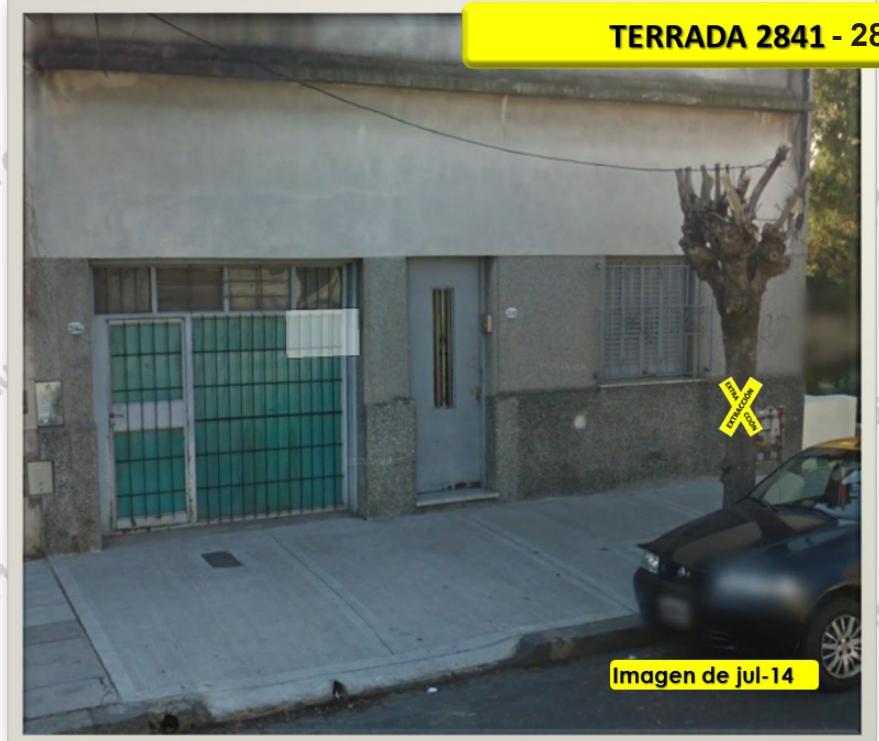
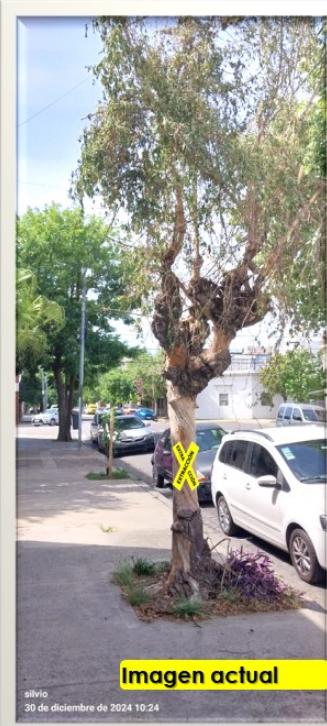
**TERRADA 2841 - 2843**

El ejemplar se encuentra totalmente seco, descortezado y con signos de deterioro avanzado. Se recomienda la extracción lo antes posible.

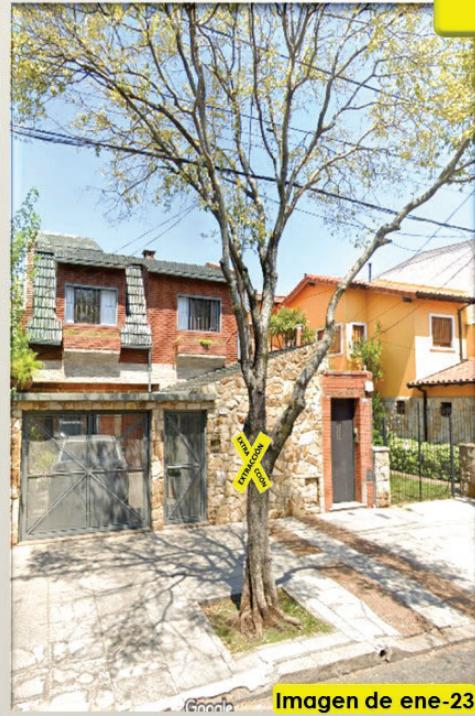
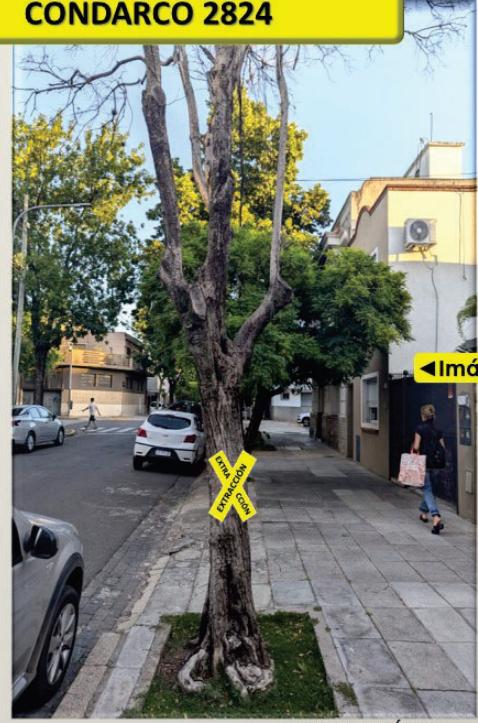
CONDARCO 2824

El árbol se encuentra totalmente seco sin otros defectos visibles. Se recomienda la extracción.

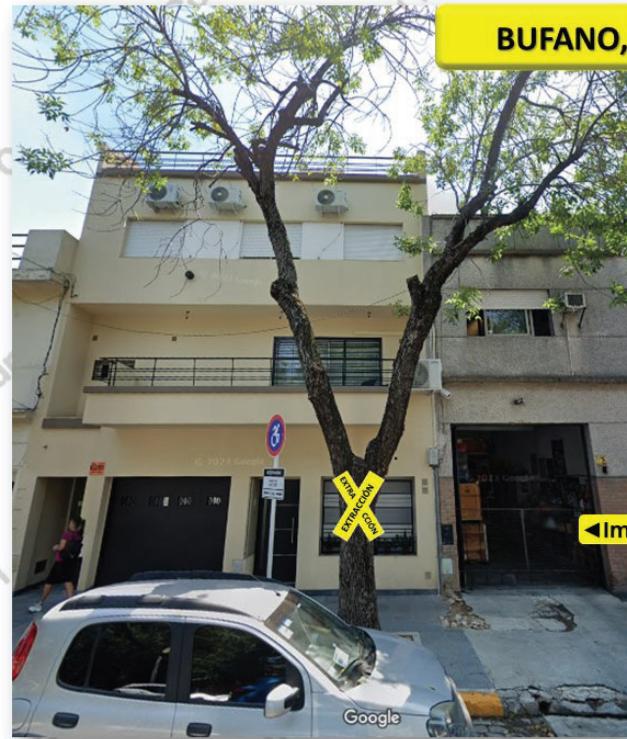
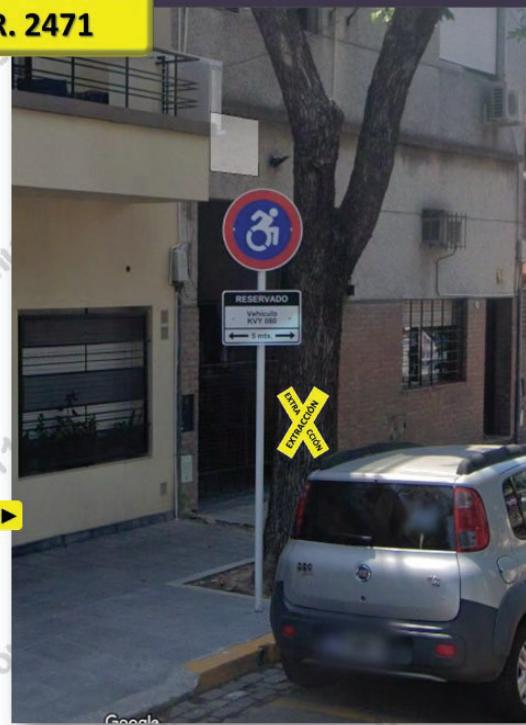
BUFANO, ALFREDO R. 2471

El árbol se encuentra totalmente seco sin otros defectos visibles. Se recomienda la extracción.

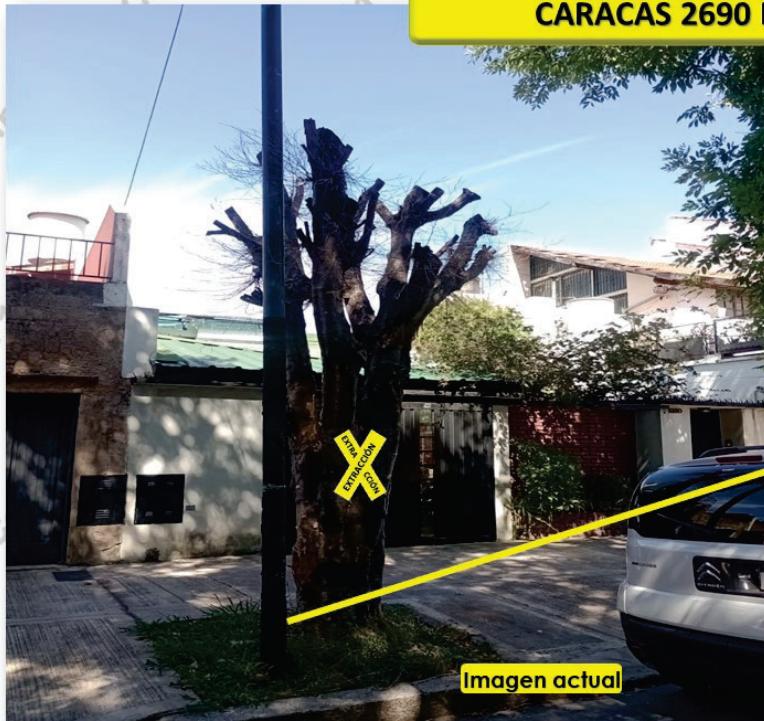
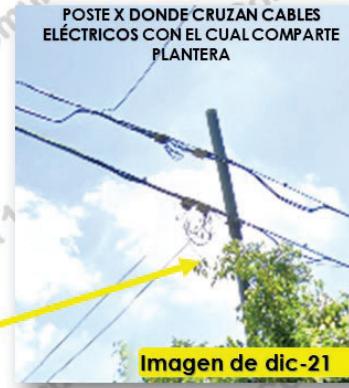
CARACAS 2690 LD

El árbol se encuentra totalmente seco sin otros defectos visibles. Se recomienda la extracción.

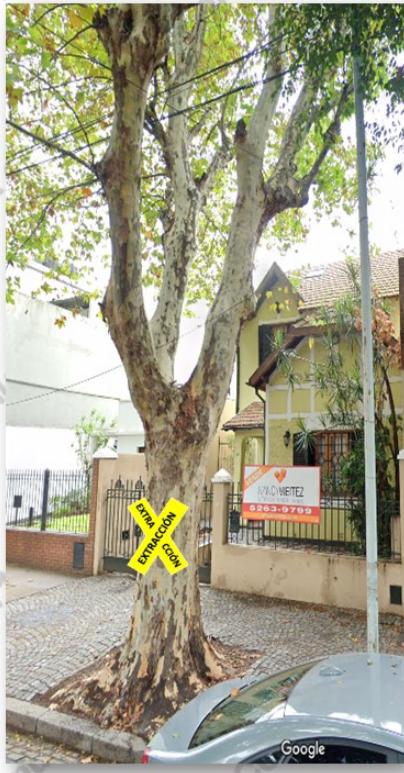
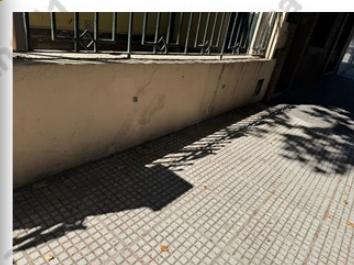
4478

El ejemplar se encuentra provocando daños severos por raíces al frentista, obstruyendo cañerías levantando pisos interiores y fisuras en el frente. Se recomienda realizar su extracción

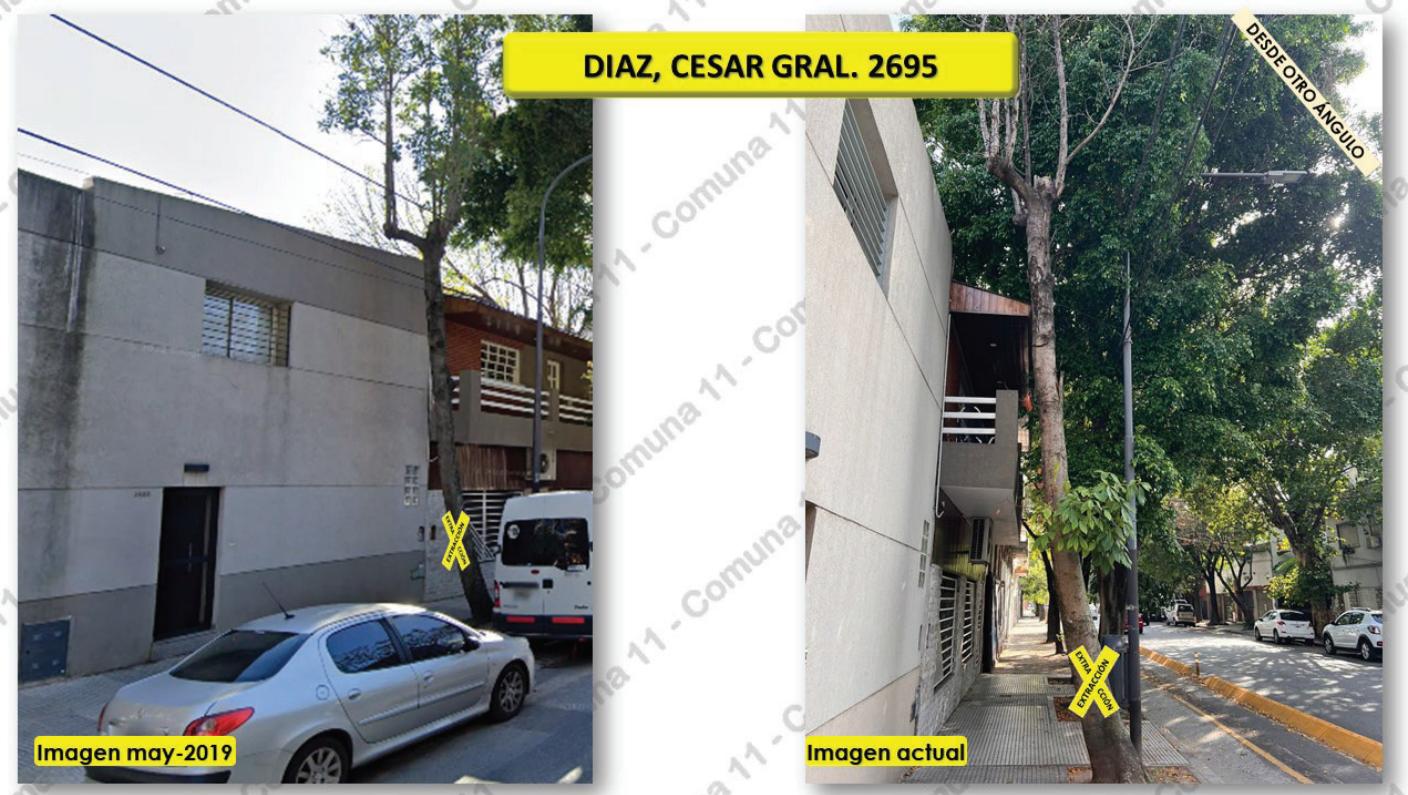
2695

Ejemplar seco muerto en pie con abundantes grietas y descortezamiento. Corresponde extracción y plantación de especie correspondiente según Plan Maestro.

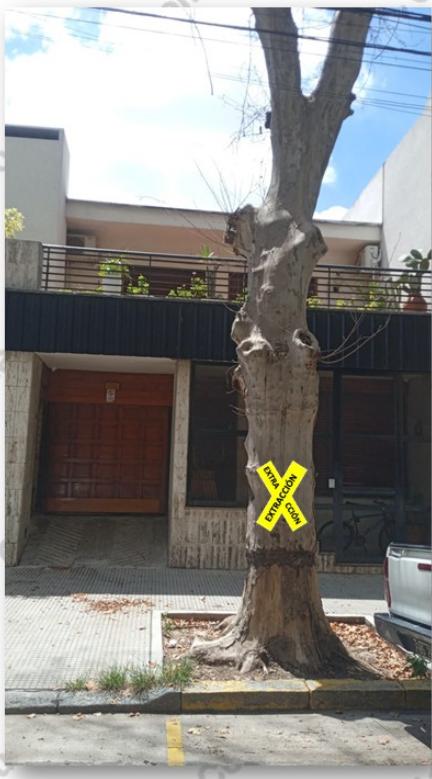
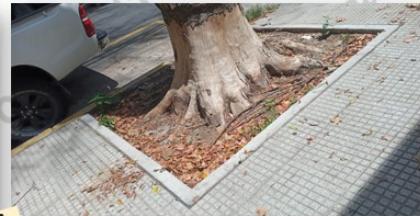
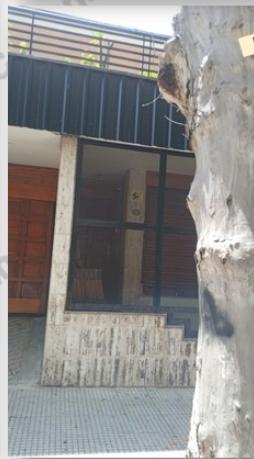
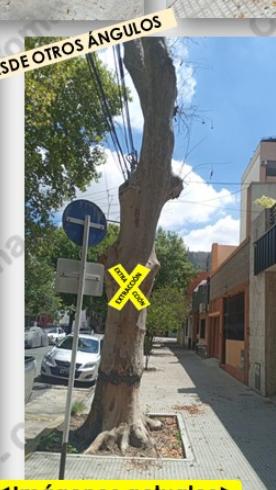
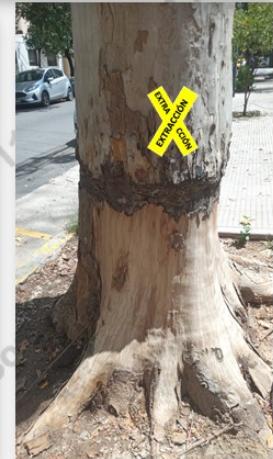
**ARGERICH 1365**

Ejemplar muerto en pie. Se observa daño intencional., descortezamiento desde el anillado hasta la base, totalmente seco. Se envia informe a Gerencia.

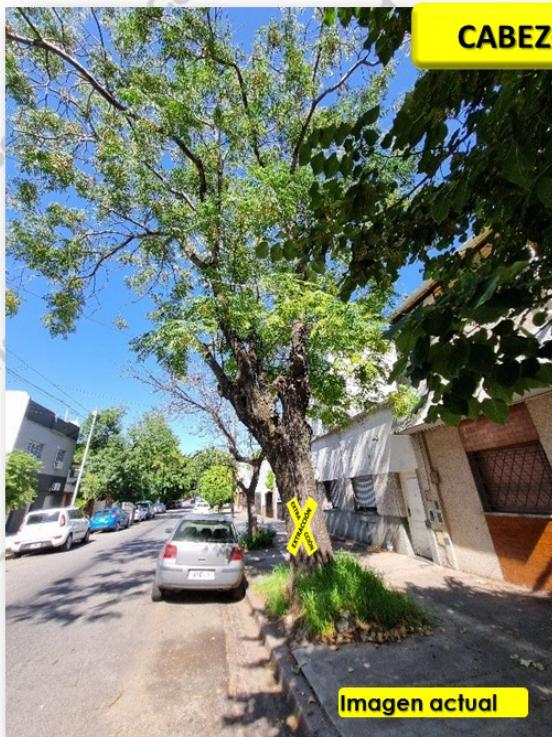
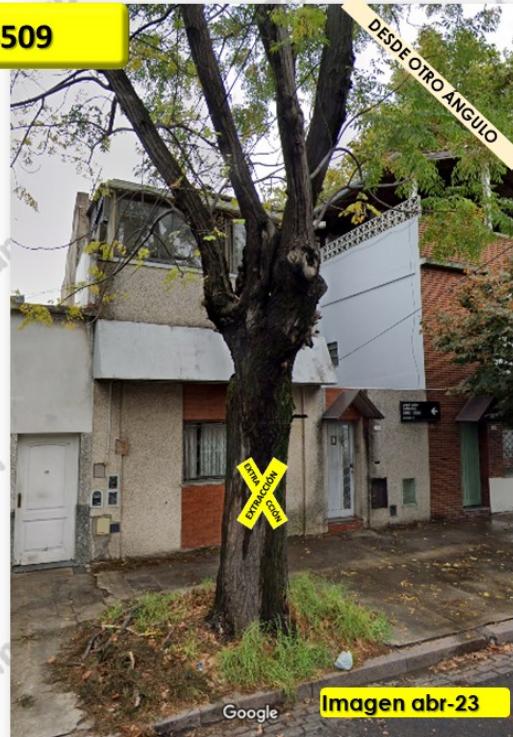
3509

grietas en el fuste, y posible debilitamiento en la base.

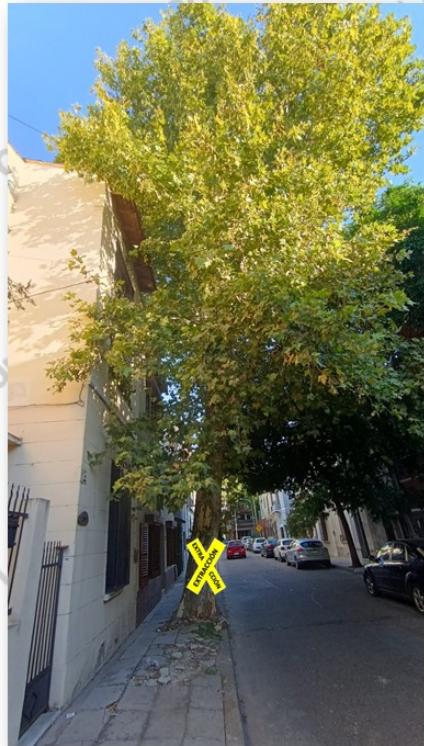
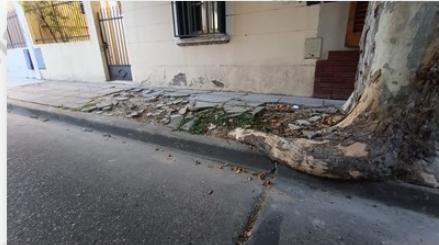
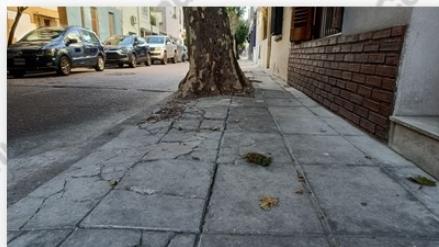
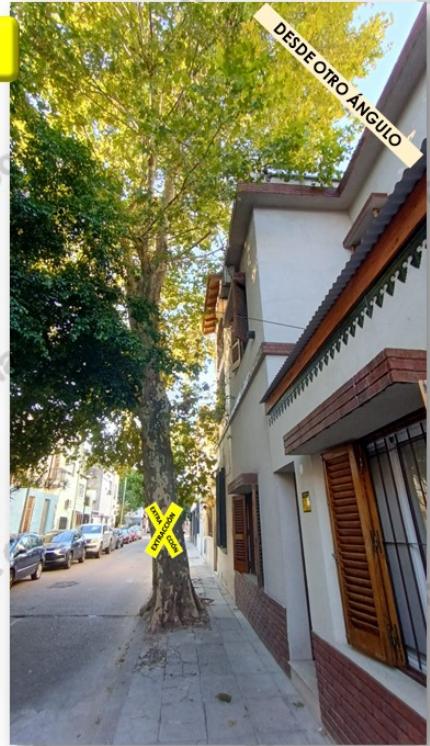
LA CALANDRIA 2159 - 2151

Ejemplar con espacio de crecimiento radical insuficiente. Vereda groseramente rota/levantada. Paso peatonal menor a 60 cm. Daños sobre umbral de ambas propiedades. Corte de raíces inviable. Se recomienda extracción y reposición con ejemplar de especie adecuada al corredor según Plan Maestro.
