GOBIERNO DE LA CIUDAD DE BUENOS AIRES

Resolución Presidencia Junta Comuna

Referencia: S/Solicitud extracción ejemplares arbóreos - Marzo 2025.

Planilla de Inspección de Árboles

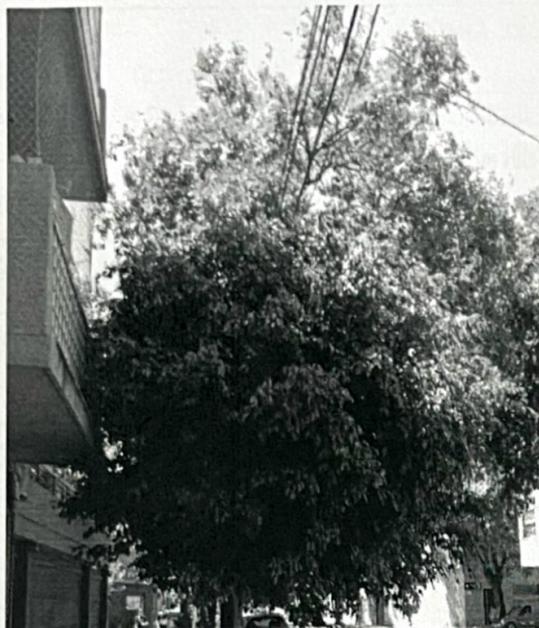
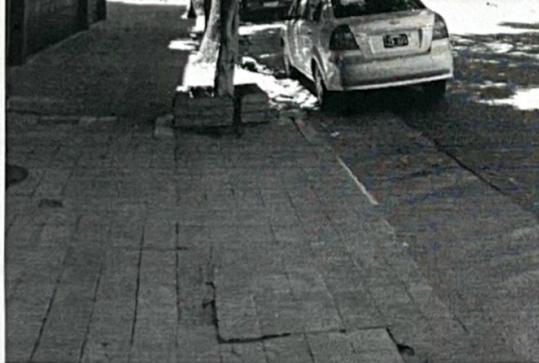
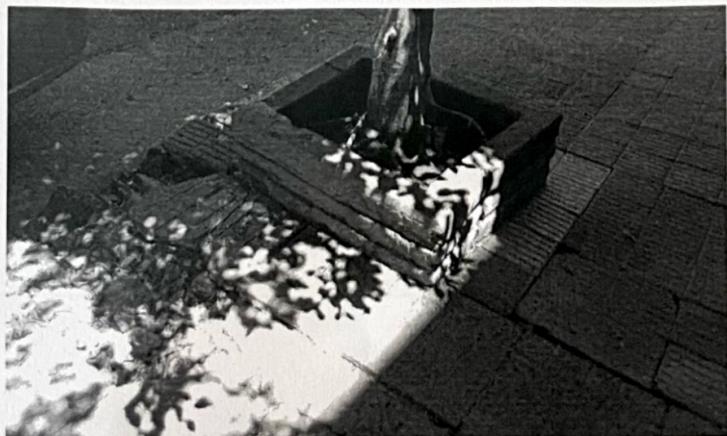
Nro: 1417 E

Ejemplar de especie no apta para arbolado de alineación, creciendo en plantera elevada, en ubicación no adecuada demasiado cerca de ingreso vehicular. Se indica su extracción y se planifica reapertura de plantera en lado ascendente para plantación de especie de acuerdo al plan maestro de arbolado de alineación.

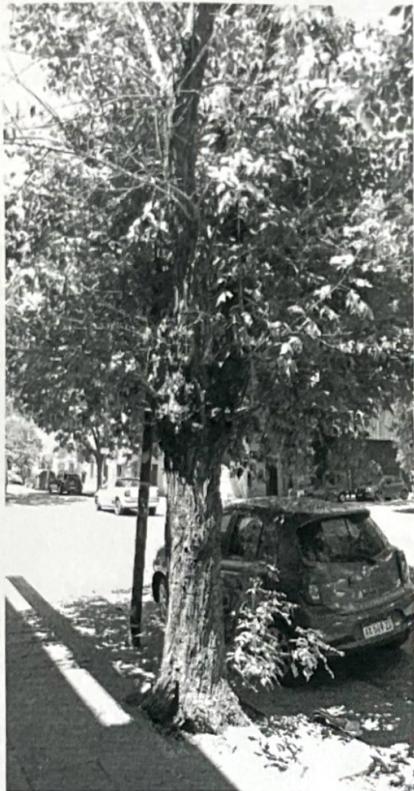
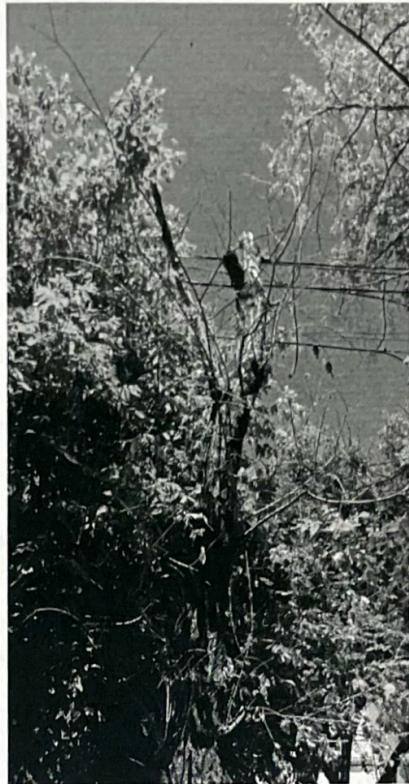
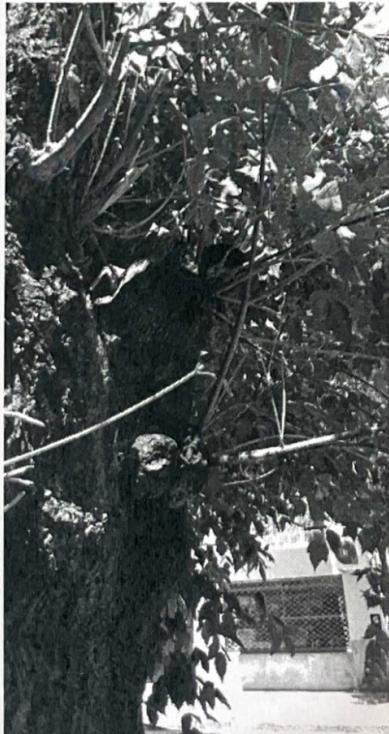
Nro: 1417 LD3

Ejemplar defectuoso con el ápice seco y quebrado. Fructificaciones fúngicas en la parte alta del fuste. Copa desbalanceada hacia la calle.

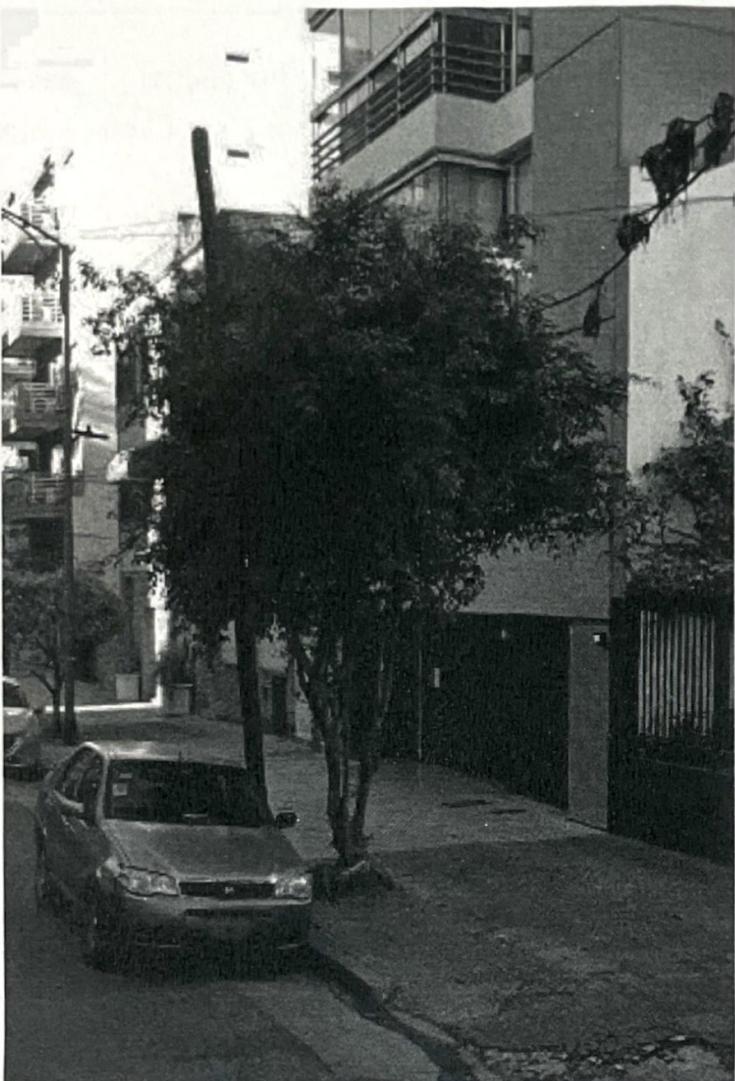
Nro: 2672 E

Ejemplar de especie no apta para arbolado de alineación. Cuello elevado respecto al nivel de acera, por derribo de contención.

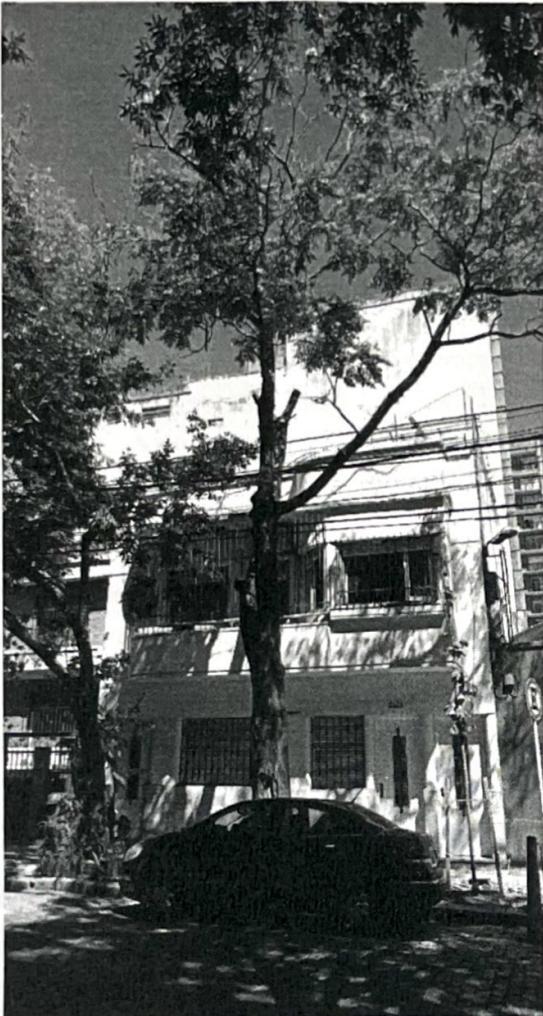
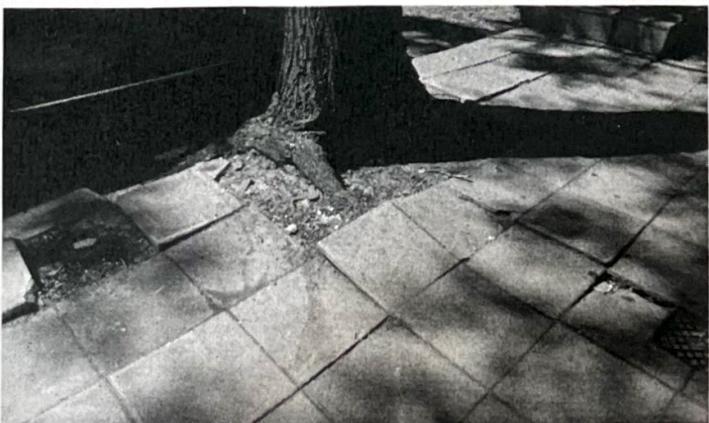
Nro: 2616 LD

Ejemplar aoso, con numerosos defectos. Ramas quebradizas y ahuecamiento general en fuste y ramas. Se atiende a solicitud de frentista indicando la extracción ante la imposibilidad de reparación de la acera sin afectar negativamente al estado fitosanitario general del árbol.
