### Resolución Presidencia Junta Comuna

**Número:** RS-2025-14217283-GCABA-COMUNA4

**Referencia:** S/ RS N°46

## Planilla de Inspección de Árboles

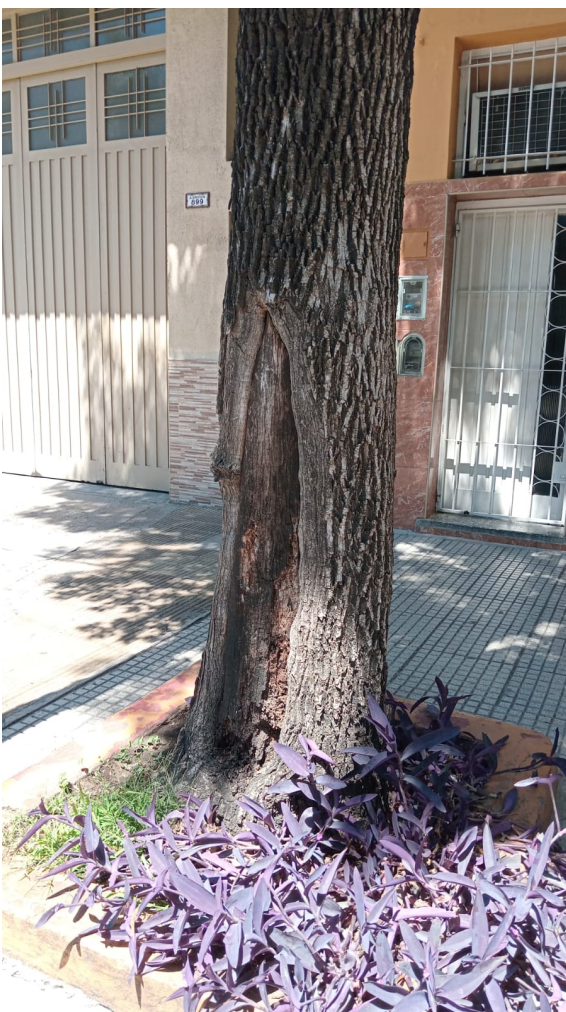
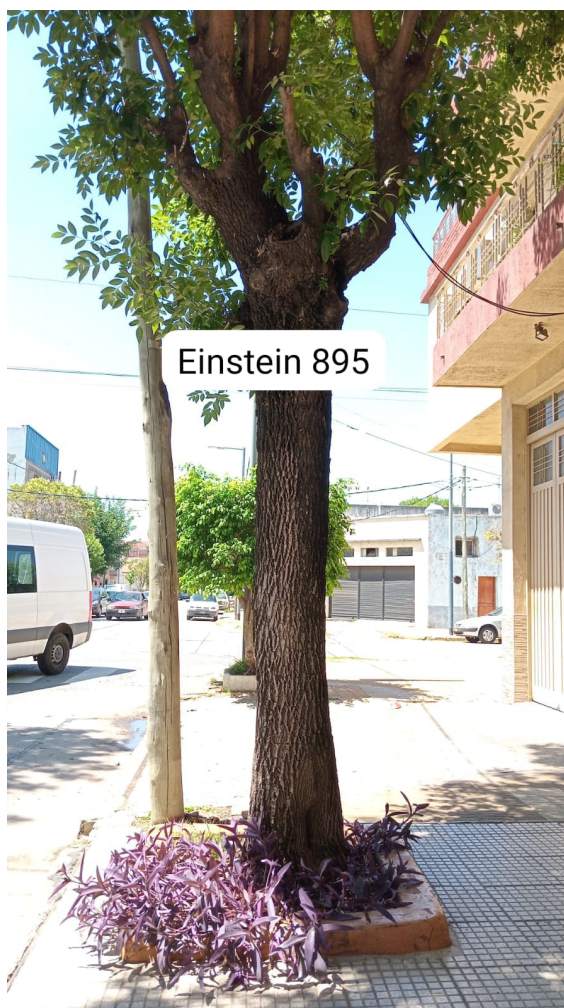
Calle: Alberto Einstein 895

El ejemplar presenta gran cavidad basal pero tiene buena pared remanente. Copa terciada con brotes epicórmicos. Se recomienda extracción de prioridad 3. Número de aviso: 170005037610.

PRIORIDAD: 3

RIESGO: 3

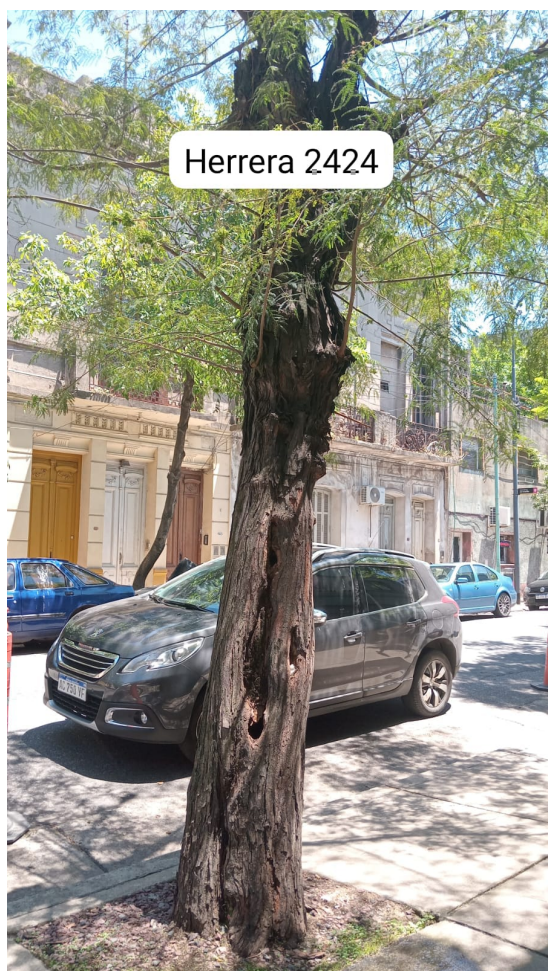
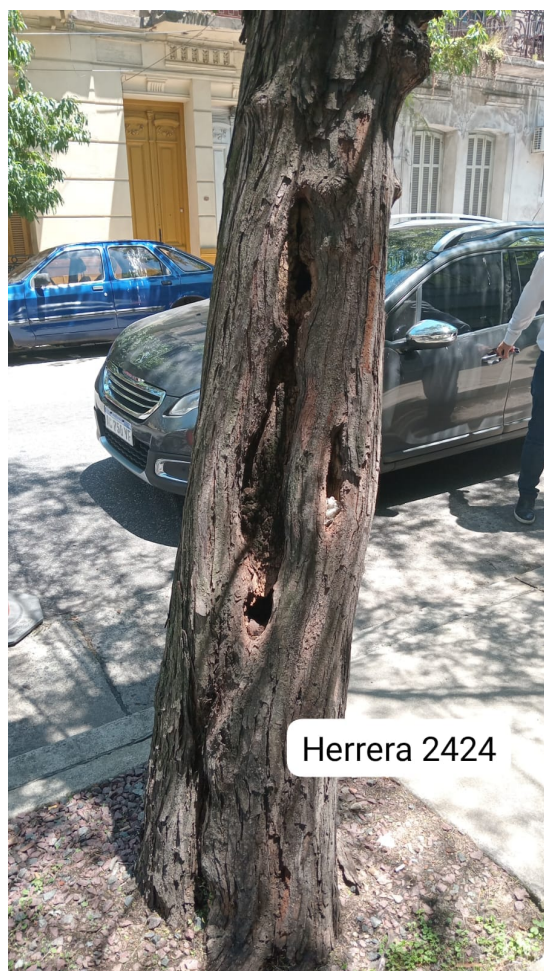
Calle: Herrera 2418/ 2424

PRIORIDAD: 3  
RIESGO: 3

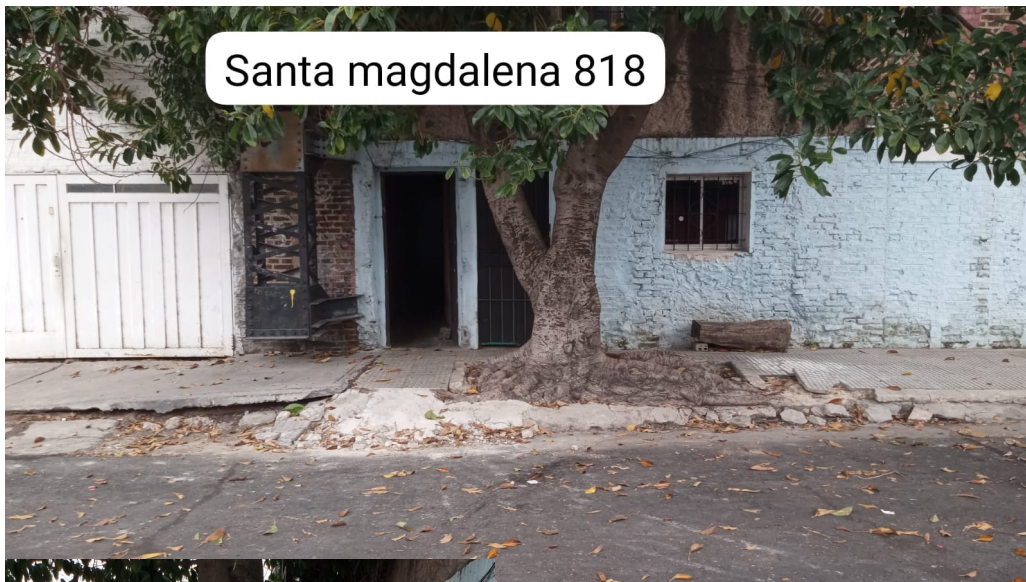
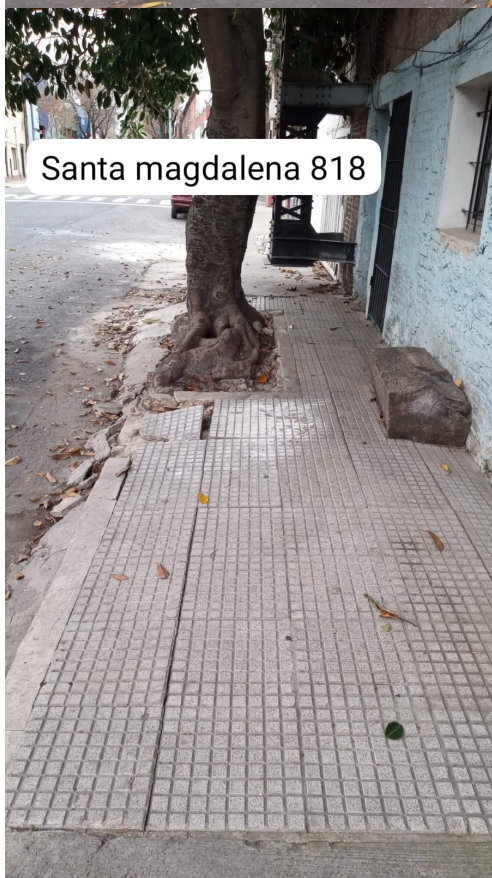
CALLE: Santa Magdalena 818

Al momento de la inspección se observó que el individuo se encuentra perjudicando las veredas tanto de dicho domicilio, como la de los vecinos; levantando placas de hormigón peinado y baldosas de recientemente colocación. También se observó que el diámetro del tronco es excesivamente ancho con respecto a las dimensiones de la vereda, y teniendo en consideración que es un ejemplar relativamente joven en pleno crecimiento y en vías de seguir aumentando el diámetro del tronco y agrandando las raíces principales provocando más daño. Se recomienda extracción del ejemplar con arreglo de las veredas dañadas (código HA y 64PG) y una posterior plantación de una especie acorde a las dimensiones existentes. Se adjunta foto justificando la intervención.

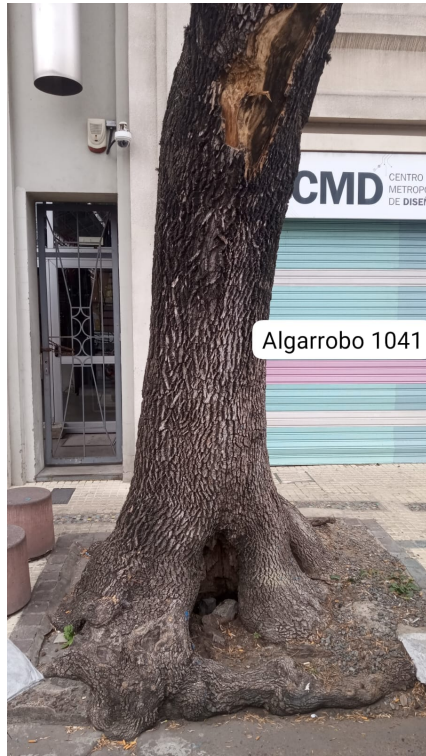
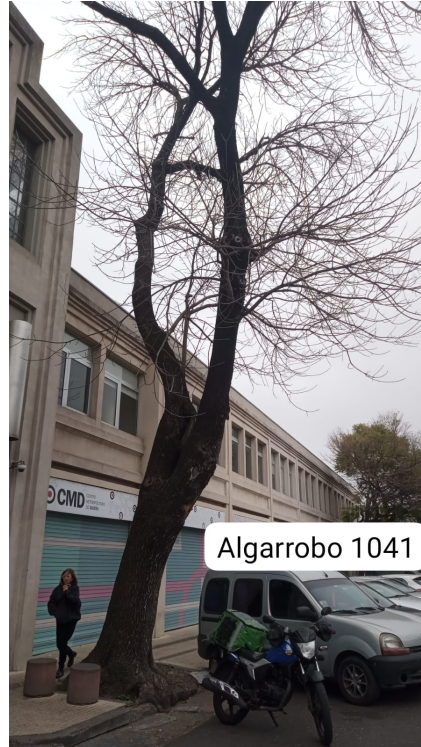
CALLE: ALGARROBO 1041

Ejemplar con cavidad basal grande. Espesor de pared remanente mayor a 20 cm. Se recomienda extracción para evitar daños y disminuir el riesgo

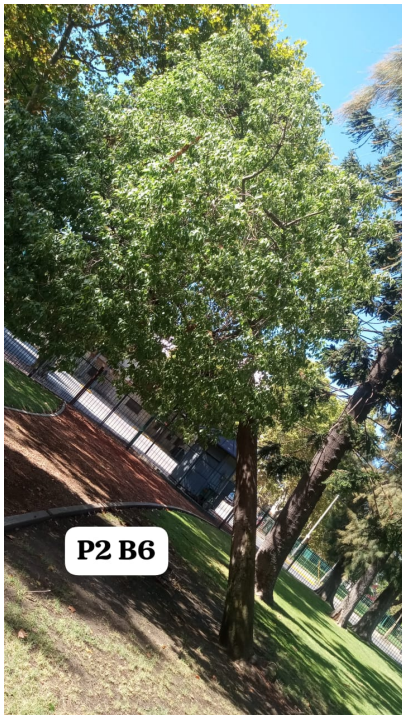
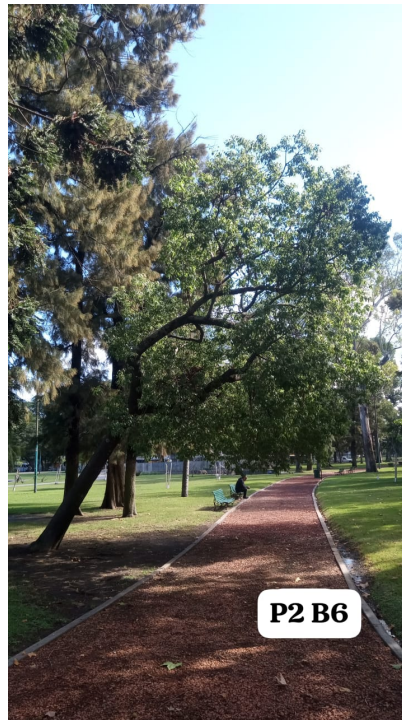
CALLE: Parque Pereyra 2 Módulo B6

Ejemplar inclinado con un ángulo mayor a 40°. Se observa tracción en la zona radical y debido a inclinación que presenta hacia un camino interno del parque, se recomienda extracción del ejemplar para disminuir el riesgo de falla. En el anterior relevamiento del año 2024 no se encontraba con dicha inclinación.

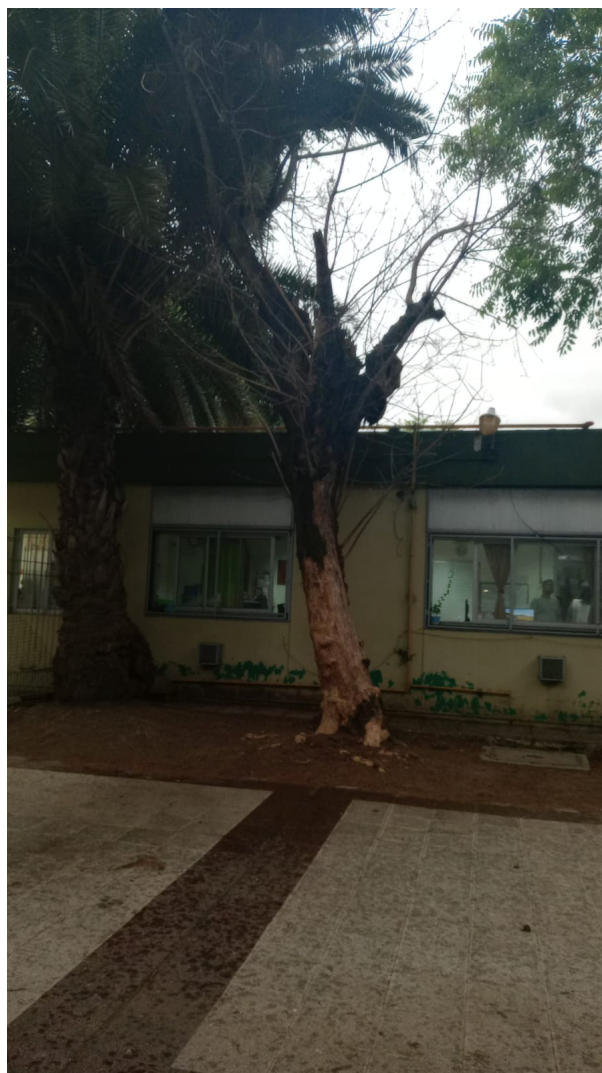
Calle: Av. Almaguete 66 ESC N°2 de 5 Ejemplar 7

Ejemplar joven con mala ubicacion, corte al raz para evitar que al crecer ocasione roturas en el edificio

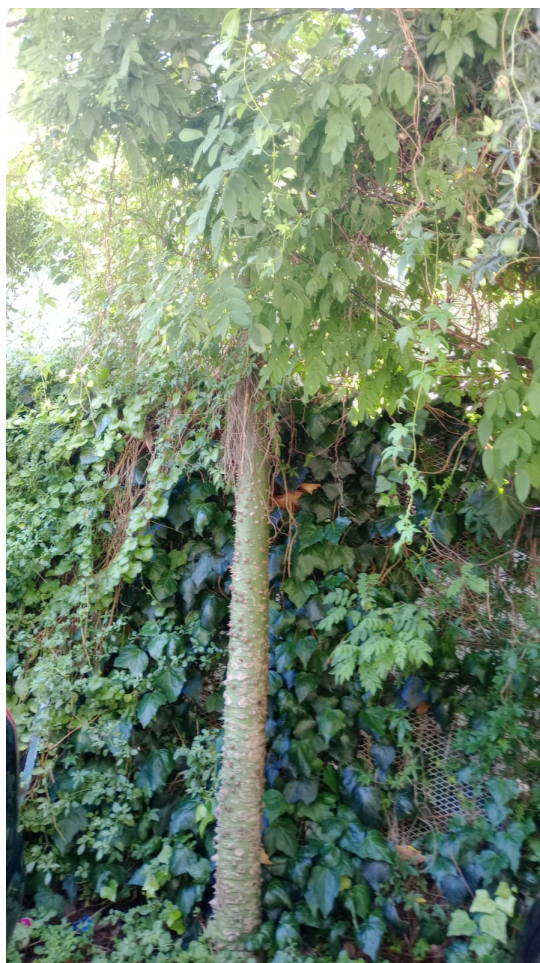
Calle: Av. Almaguete 66 ESC N°2 de 5 Ejemplar 40

Ejemplar joven creciendo muy cerca de la reja que limita con un centro deportivo, corte al raz para evitar que al crecer ocasione roturas en el edificio

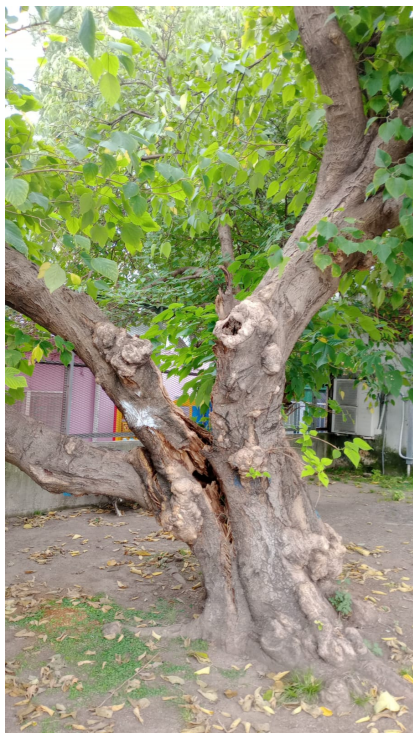
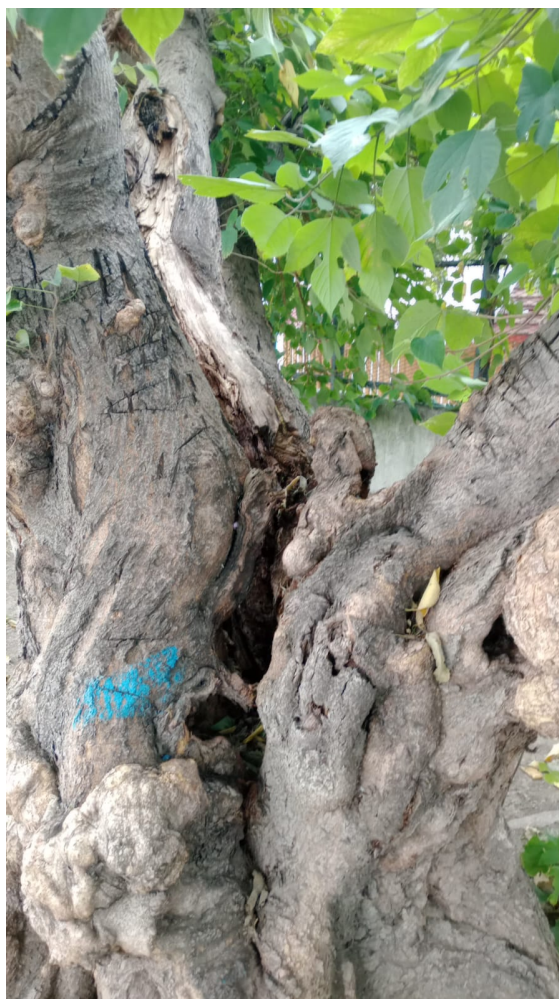
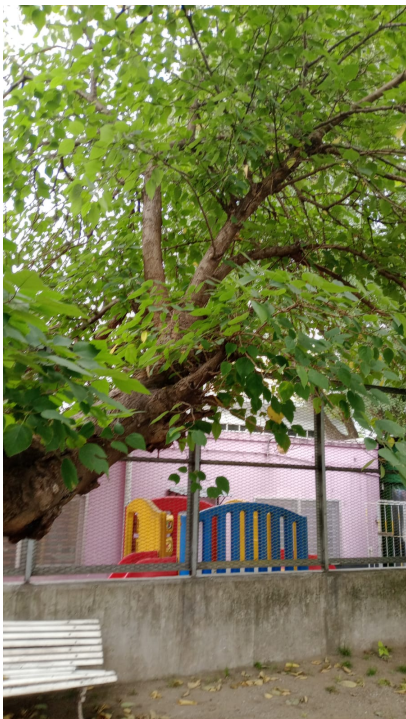
CALLE: INTERIOR POLIDEPORTIVO PARQUE PATRICIOS- Pepirí 135

El ejemplar presenta una fractura en el tronco que compromete su estabilidad y genera riesgo de caída. Se recomienda la extracción para evitar incidentes.
