## GOBIERNO DE LA CIUDAD DE BUENOS AIRES

### Resolución Presidencia Junta Comuna

**Referencia:** s/Autoriza Extracciones

## FICHAS PARA EXTRACCIONES

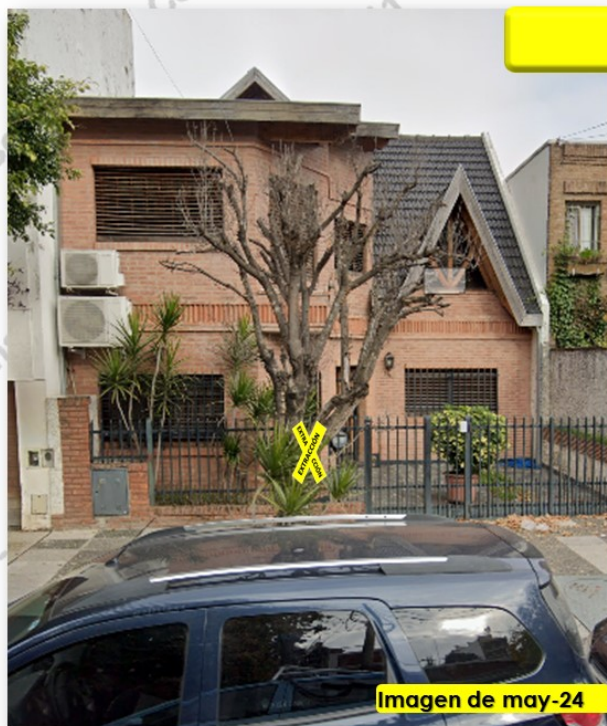
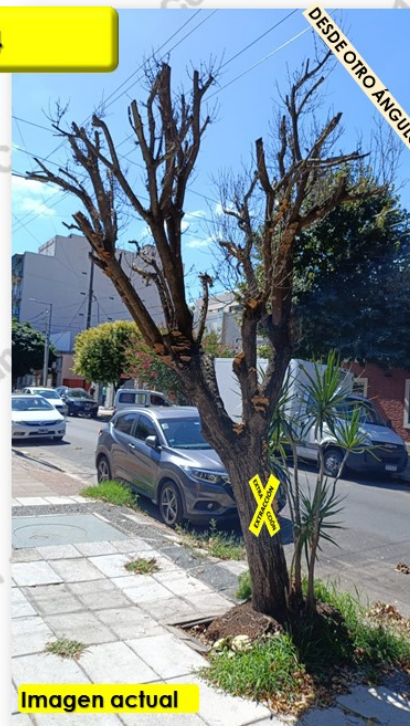
LLAVALLOL 2312-14

arbol seco

☐ Balanceo  
☒ C: EXTRACCIÓN  
☐ E: TRASPLANTE  
☐ D: TRATAMIENTO SANITARIO

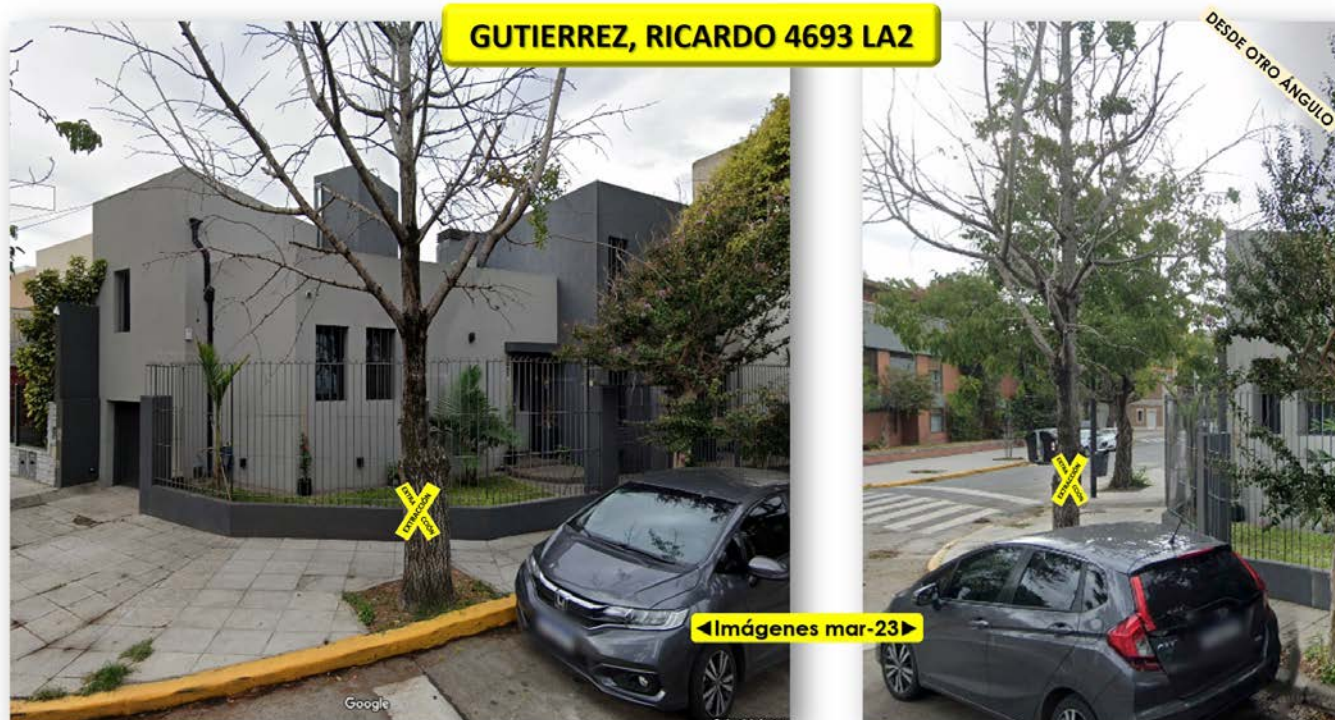
Calle **Ricardo Gutiérrez 4693 LA2**

Decaimiento generalizado. Ubicado en ochava.

☐ Balanceo  
☒ C: EXTRACCIÓN  
☐ E: TRASPLANTE  
☐ D: TRATAMIENTO SANITARIO

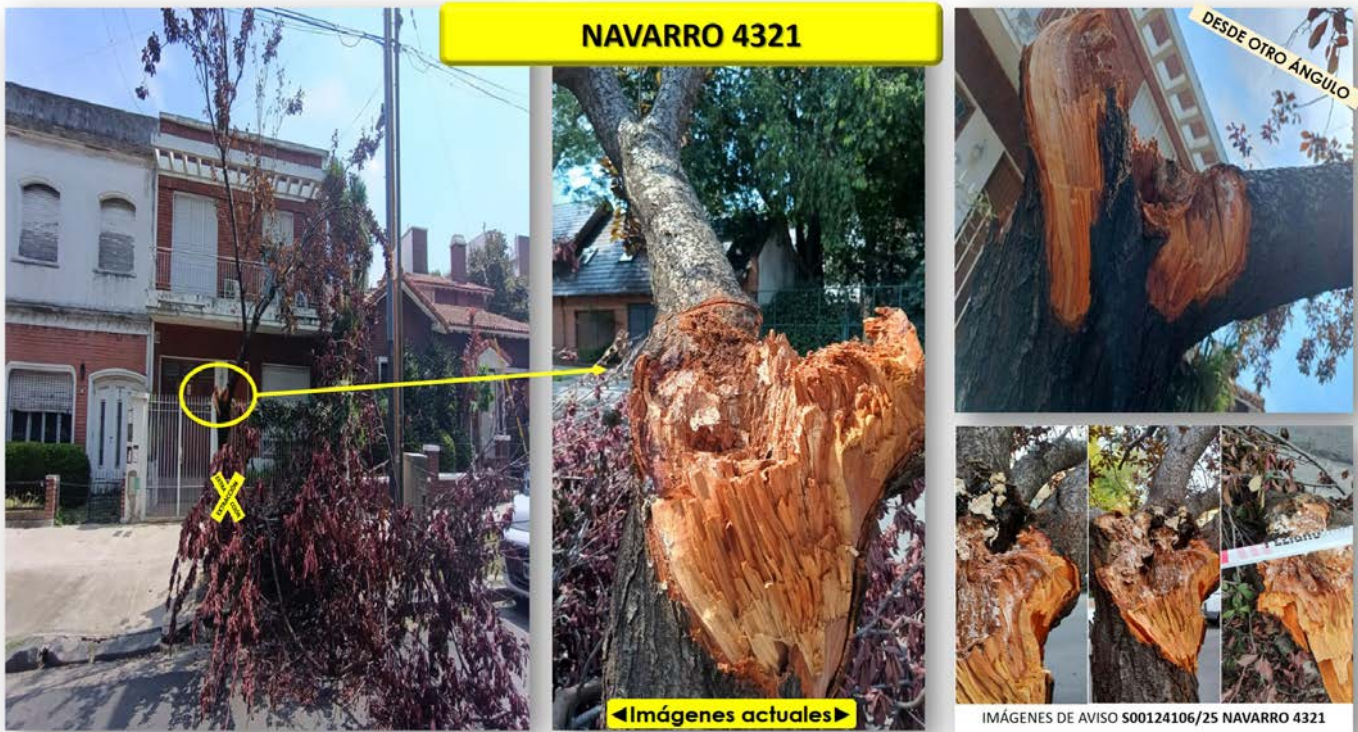
Calle ..... Navarro .....

Ejemplar con pudrición cúbica en ramificación desde el tronco hacia ramas principales, con descope a causa de temporal. Codominancia remanente con gomosis, inclinación, pudrición basal y herida mecánica producto de intervención de la emergencia, con riesgo de quiebre. Se recomienda su extracción y reposición con ejemplar de especie adecuada al corredor según Plan Maestro.

☒ C: EXTRACCIÓN

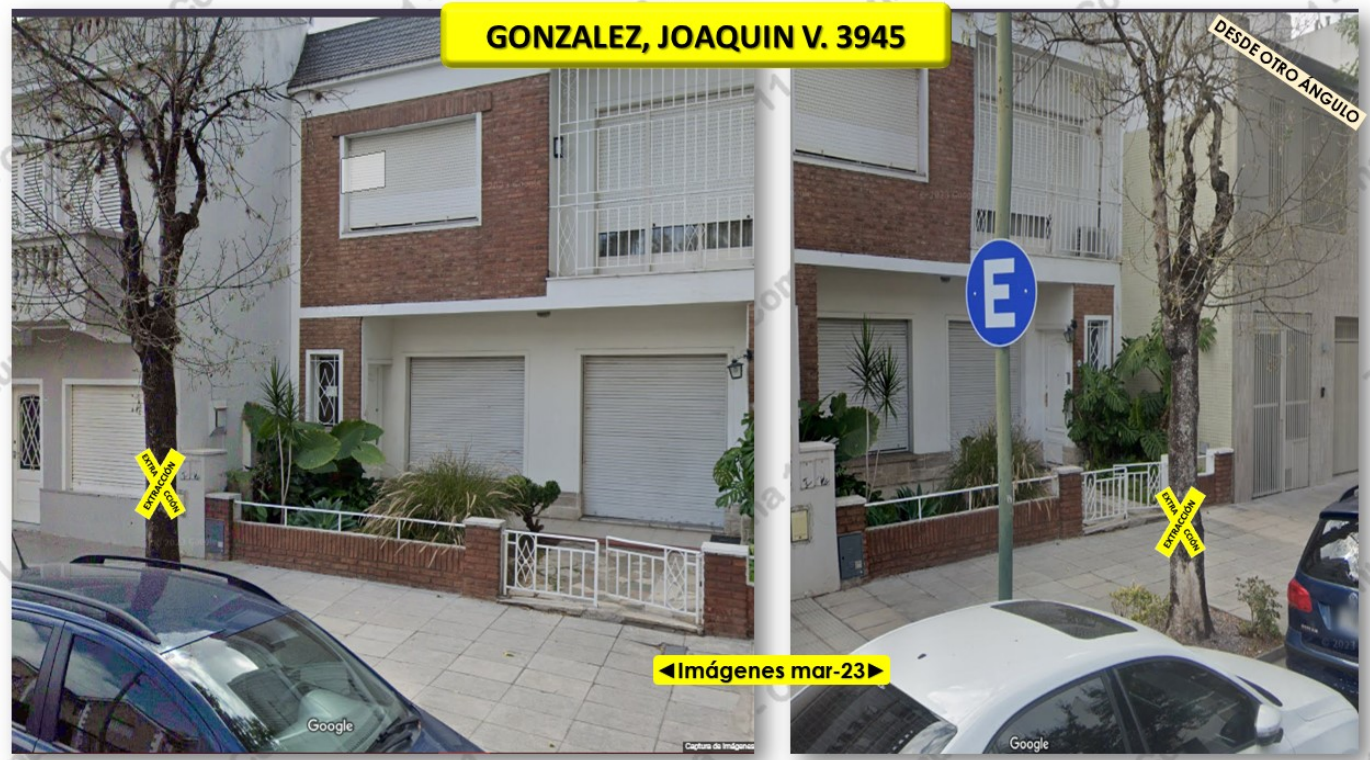
Calle JOAQUIN V GONZALEZ 3945

EJEMPLAR MUERTO EN PIE , REQUIERE EXTRACCION

☒ C: EXTRACCIÓN

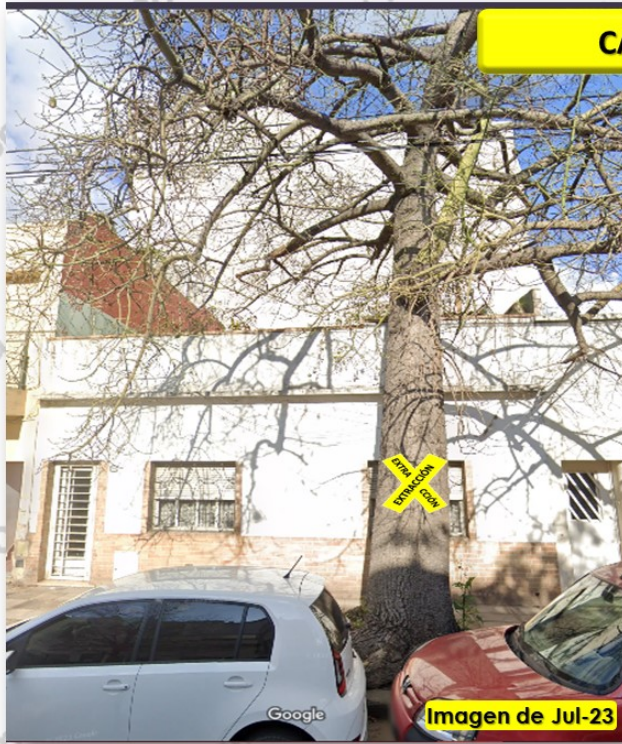
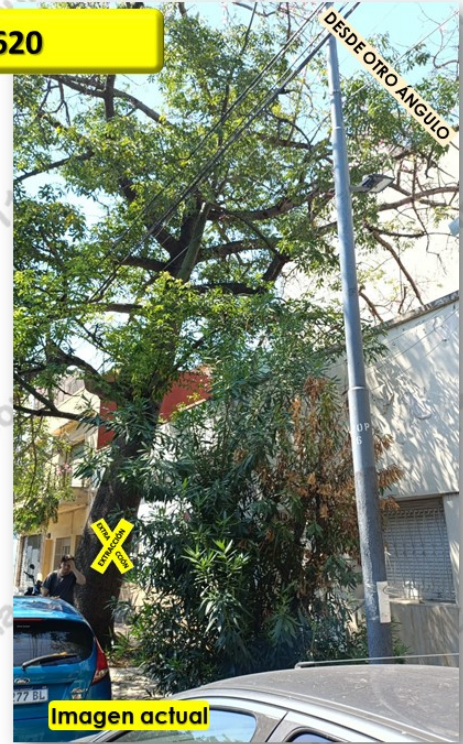
CAMARONES

El ejemplar está muy inclinado, presenta arquitectura débil y la parte aérea se ubica casi por completo dentro de la propiedad. Tiene algunas ramas secas y otras con mal ángulo de inserción generando desequilibrio. A la vez está levantando por completo la vereda con raíces superficiales imposibles de cortar debido a que implicaría un riesgo mayor. Sugiero extracción del ejemplar, arreglo de vereda en toda la traza del frentista y acondicionamiento de plantera para nueva plantación de especie correspondiente al corredor según Plan Maestro.

☒ C: EXTRACCIÓN

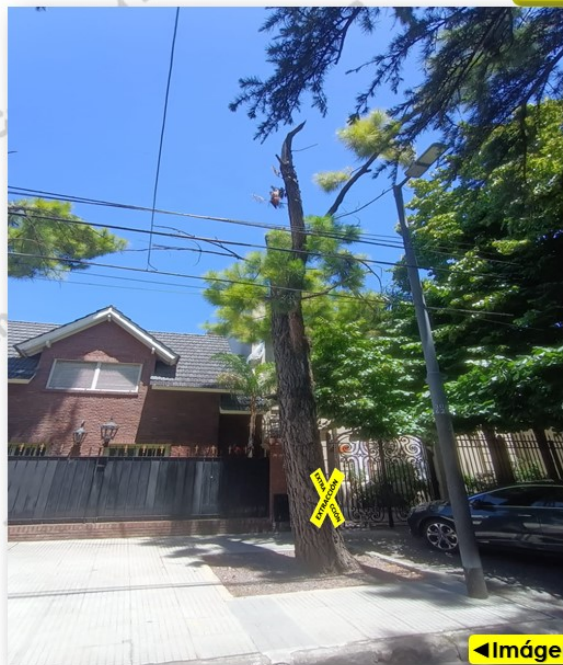
**CANTILO, JOSE LUIS 4250 LA2**

Ejemplar descopado por tormenta. Numerosas ramas secas. Fructificación fúngica sobre fuste a mediana altura. Raíz estranguladora sobre base del fuste. Se recomienda extracción y reposición con ejemplar de especie adecuada al corredor según Plan Maestro.

☒ C: EXTRACCIÓN

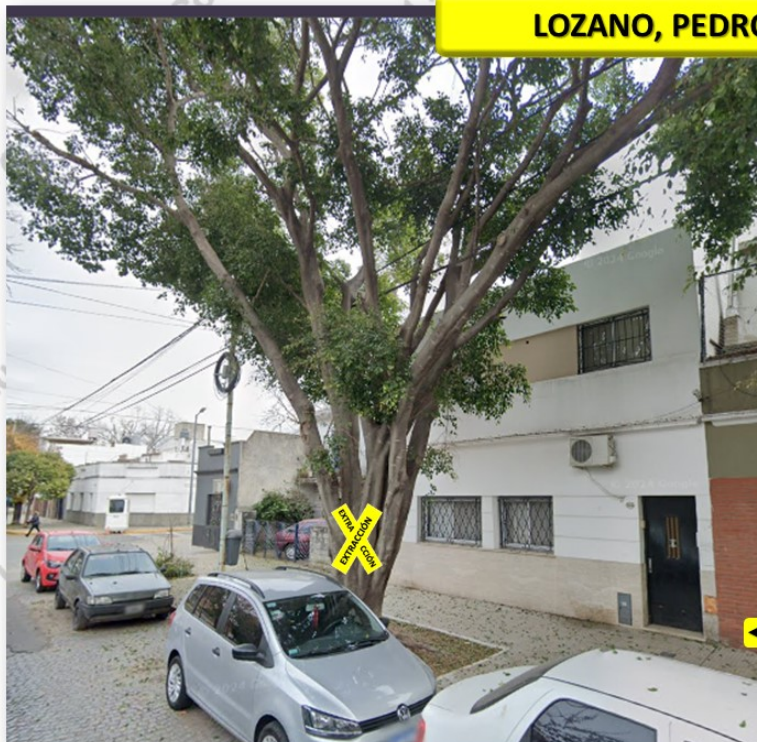
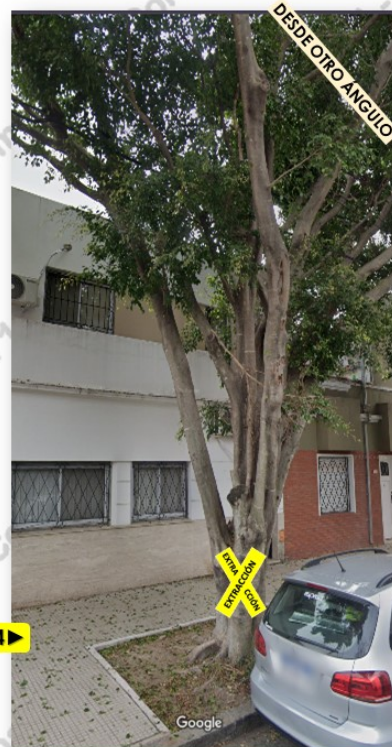
**LOZANO, PEDRO 3935**

Hace poco le cortaron raíces superficiales para arreglar la vereda.  
Actualmente raíces están entrando al baño obstruyendo el desagote y levantando el piso cementado del comedor. Aunque se corten las raíces, al ser una especie con raíces superficiales, volverán a crecer generando nuevamente los mismos inconvenientes.

☐ Balanceo  
☒ C: EXTRACCIÓN  
☐ E: TRASPLANTE  
☐ D: TRATAMIENTO SANITARIO

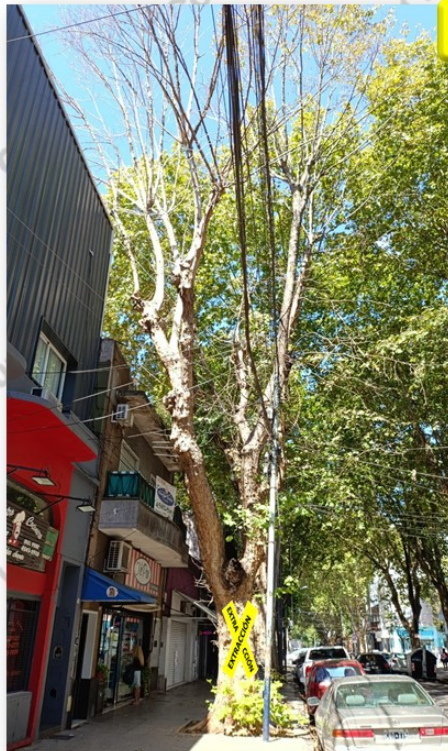
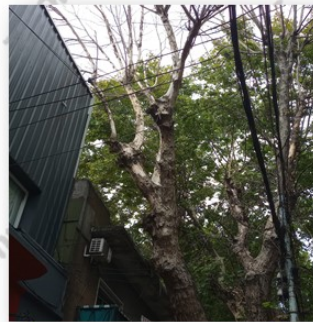
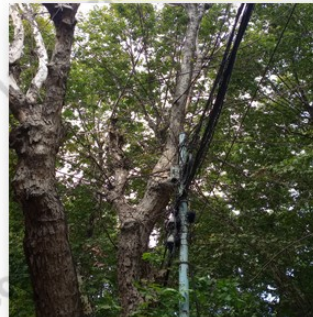
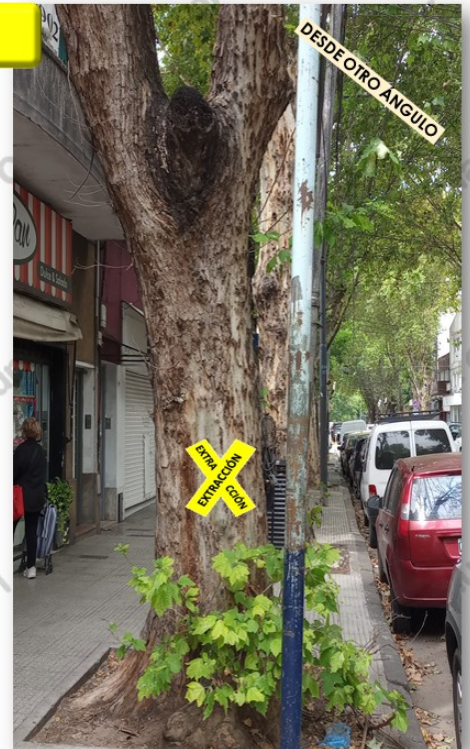
☐ De coloración anormal ☐ Defoliación Total ☐ Con signos de insectos ☐ Con manchas foliares  
☒ Defoliación Parcial Síntomas de enfermedades Caries bacteriana y micelio fungico sobre la misma

Se recomienda la extraccion del ejemplar debido al alto grado de riesgo para las personas, las propiedades inmuebles, los vehiculos, y para el tendido aereo de cables, a la brevedad posible. El ejemplar presenta una caries en la bifurcacion de las ramas principales que ademas esta invadida por micelio fungico, lo cual aumenta la probabilidad de quiebre de una gran rama principal que se proyecta hacia la vereda y hacia el interior de la manzana, con las graves consecuencias que ello produciria.

☒ C: EXTRACCIÓN

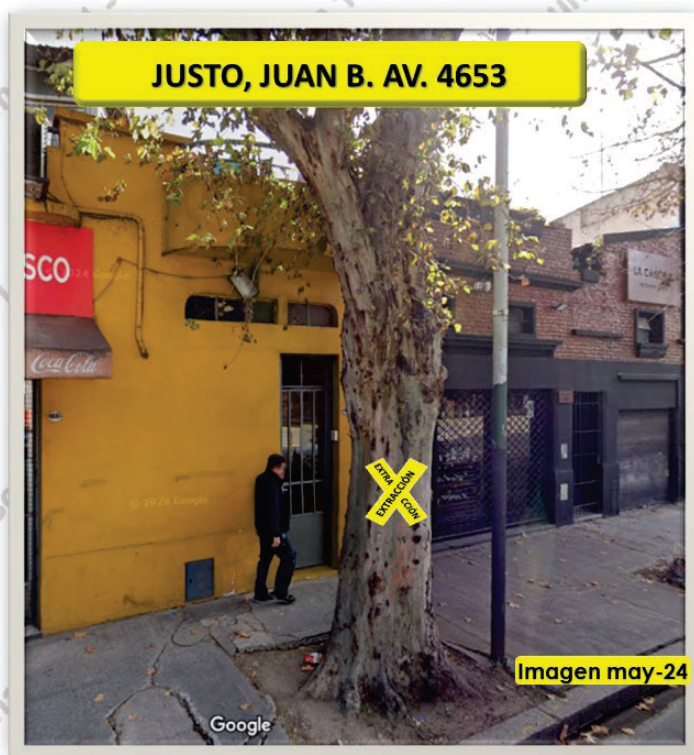
Se debe tener en cuenta que crece sobre Av. J.B. Justo y su eventual caída, provocaría daños severísimos a peatones y vehículos en circulación por esa arteria.

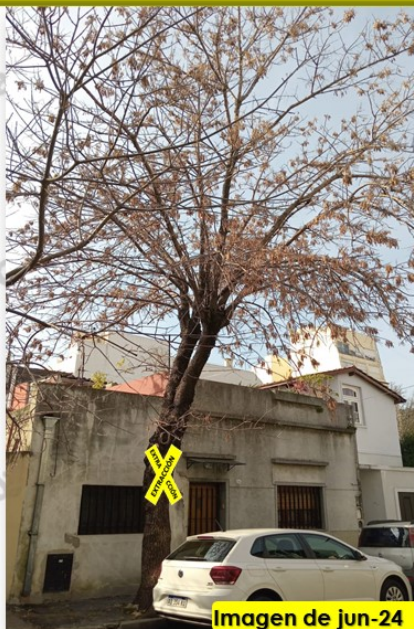
**PADRE FAHY 2711**

El árbol genera daños dentro de la propiedad, tiene grandes fisuras en la entrada y levanta vereda. Las raíces a intervenir están muy próximas al fuste, no siendo posible un corte de raíces por la proximidad al mismo.

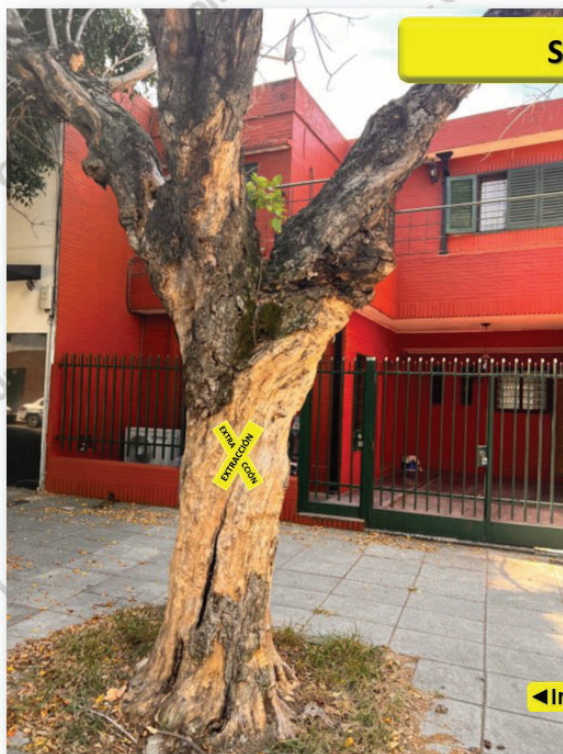
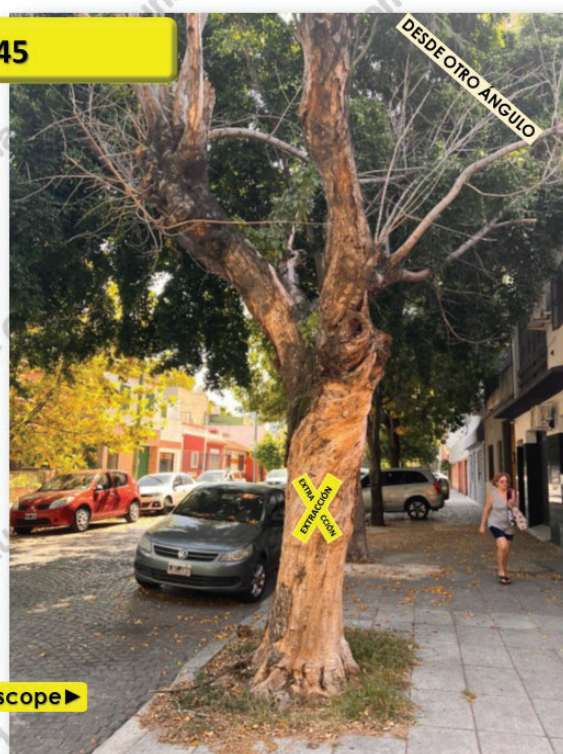
1745

Acer muerto, en pie. De larga data. Su aspecto general es totalmente degradado. Sugiero su extracción inmediata, atento el estado de la madera en esta especie.
