GOBIERNO DE LA CIUDAD DE BUENOS AIRES

Resolución Presidencia Junta Comuna

Referencia: S/Solicitud extracción ejemplares arbóreos - abril 2025.

Planilla de Inspección de Árboles

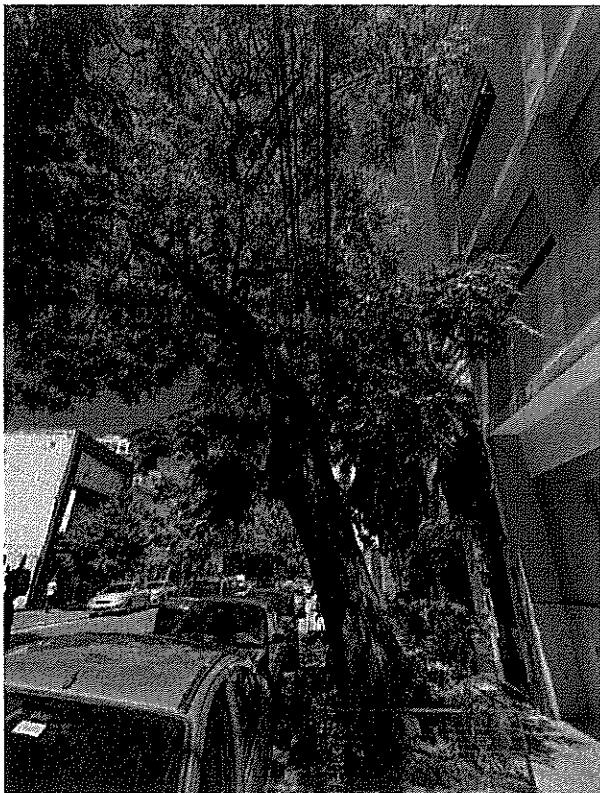
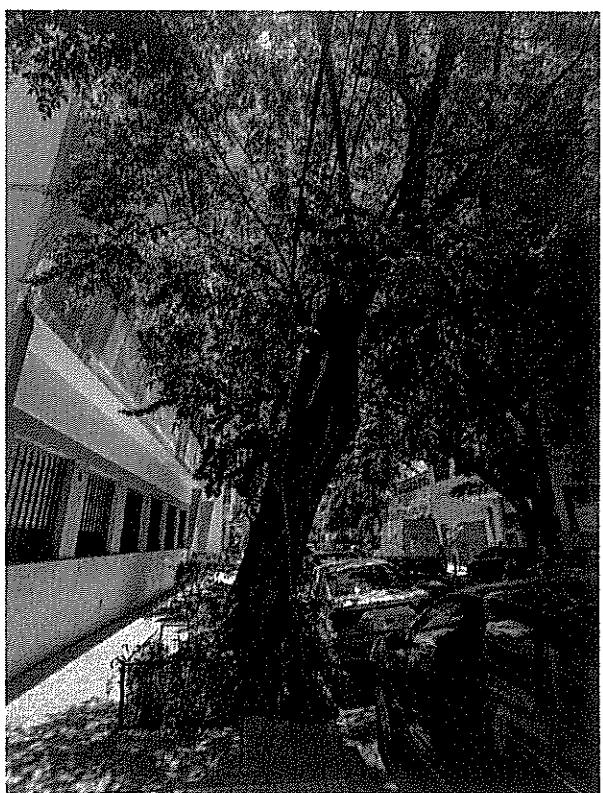
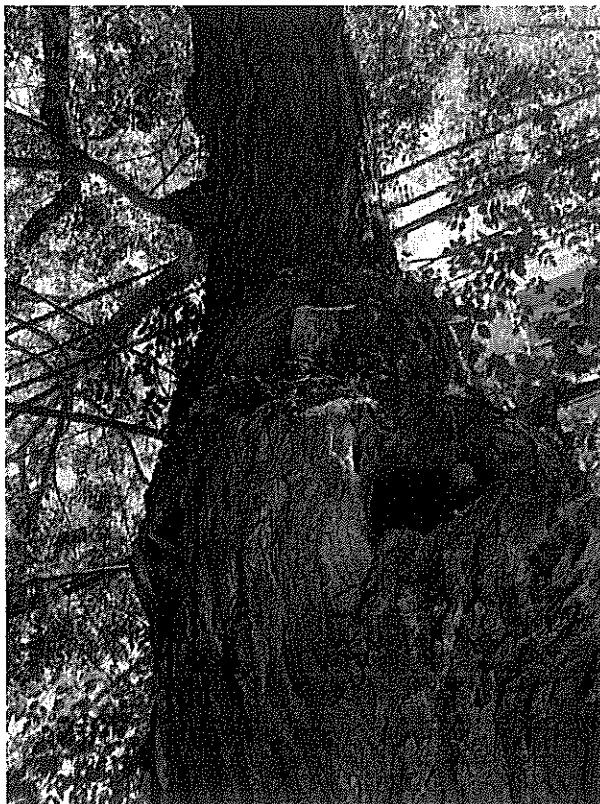
Nro: 1070

El ejemplar presenta una inclinación hacia la calle, con la vereda levantada en el lado opuesto a la inclinación, y muestra descortezamiento por torsión en la corteza. El fuste presenta múltiples cavidades significativas en la base y en la zona media, cerca de la base de las ramas primarias. Se recomienda proceder con la extracción.

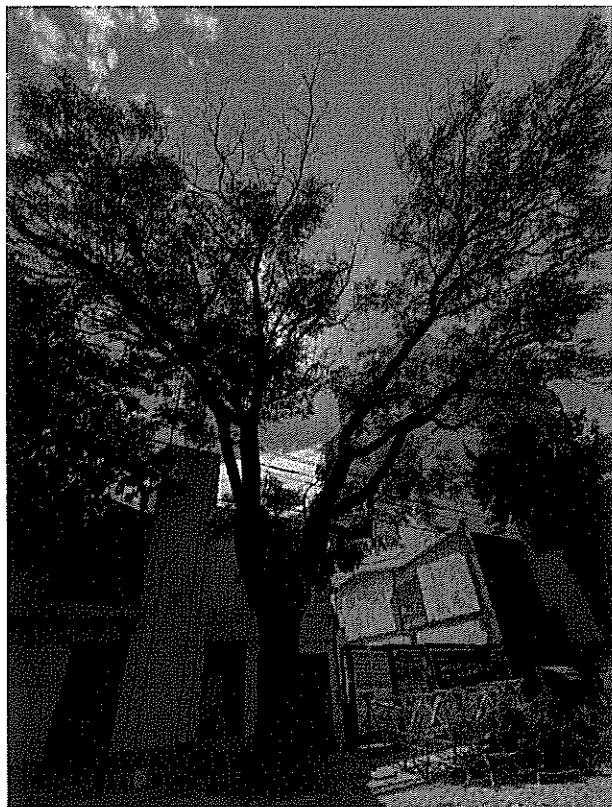
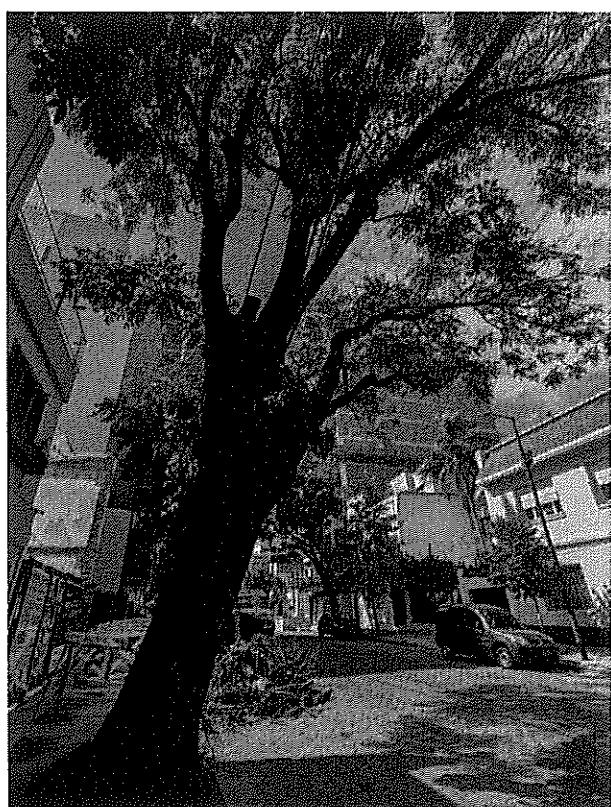
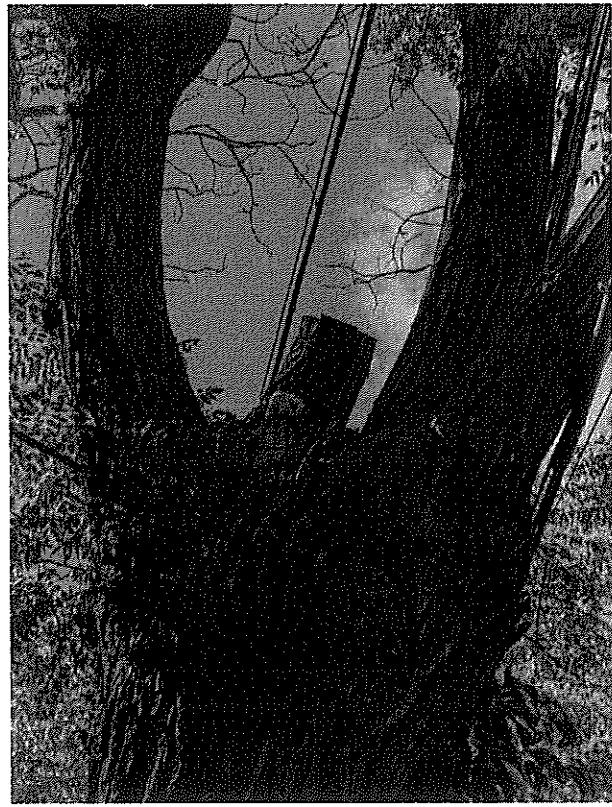
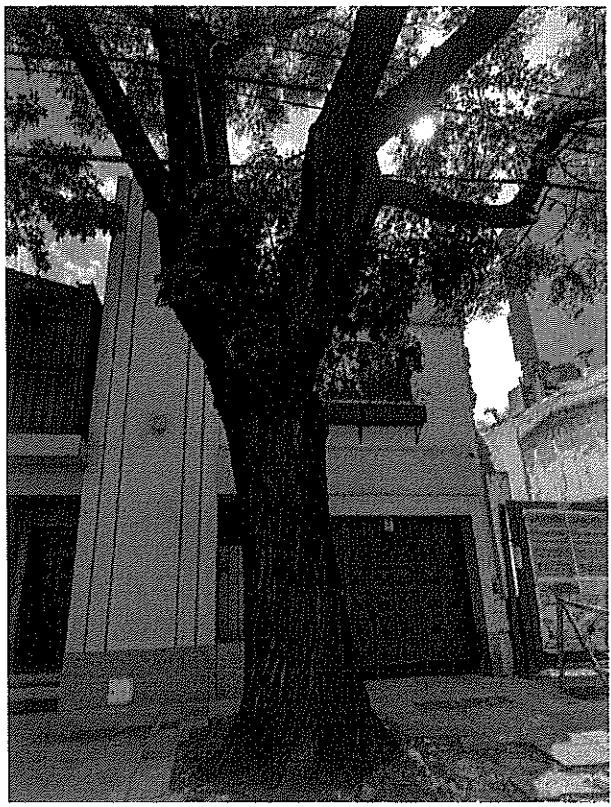
Nro: 2881 E

Ejemplar con cavidades significativas en la zona media del fuste, otras sp creciendo en las cavidades y con presencia de fructificaciones fúngicas. Ramas primarias con mal angulo de inserción y cavidades. Copa con gran cantidad de ramas secas. Del lado opuesto a la inclinación, las raíces fueron intervenidas por obras de servicios, el frente de la propiedad se encuentra afectado por la acción física de las raíces. Se recomienda proceder a la extracción.

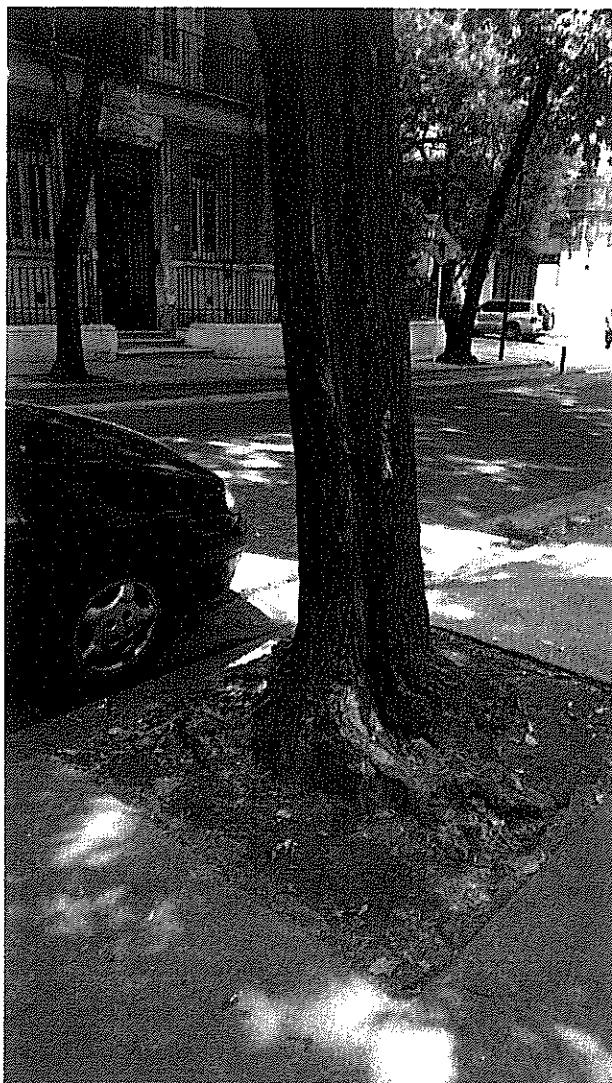
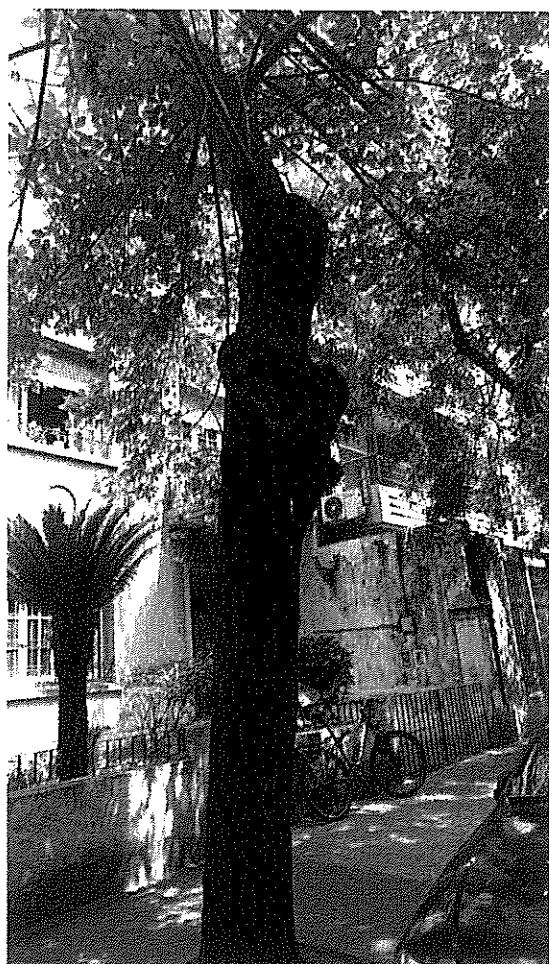
Semiseco con perdida de ramas recurrente. Rajadura vertical de mas de 1 metro.

Descortecamiento en zona basal.

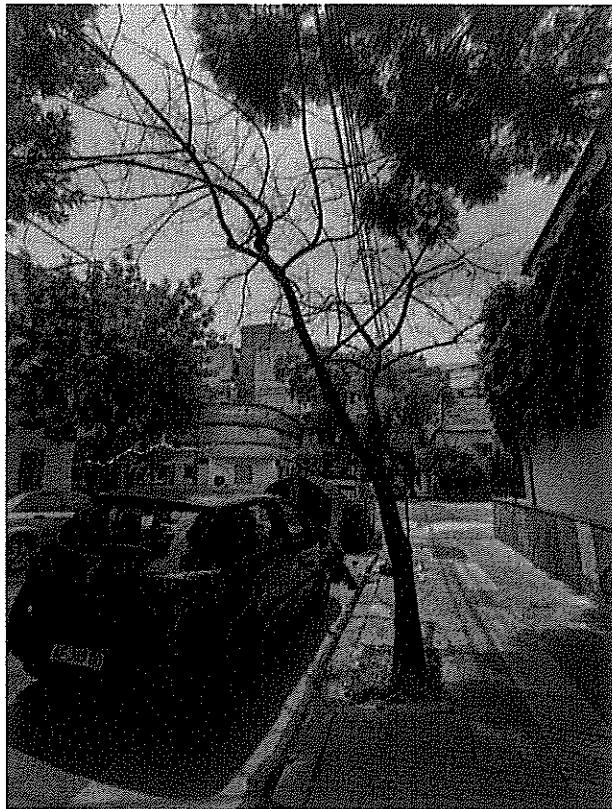
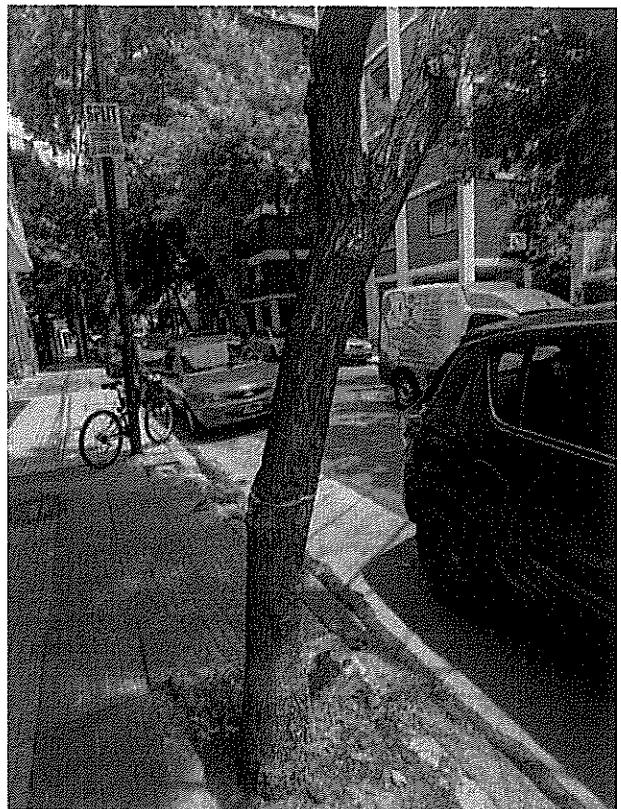
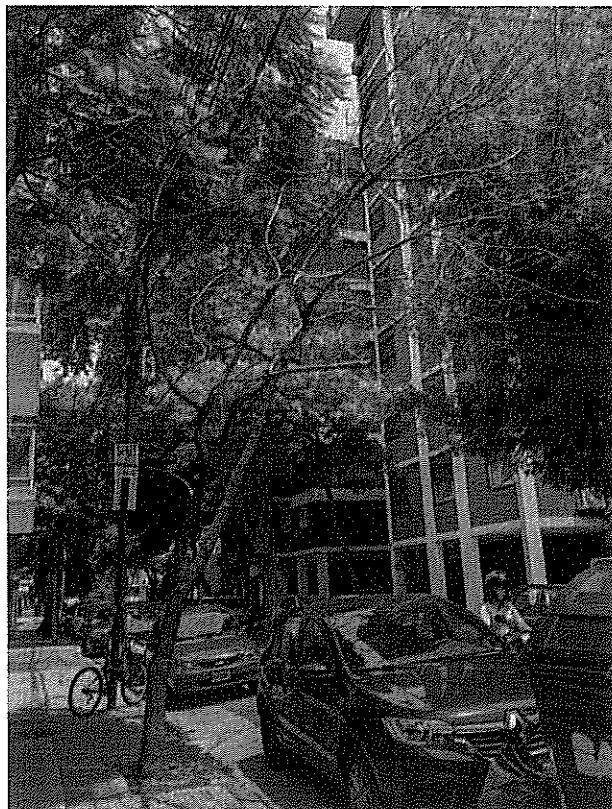
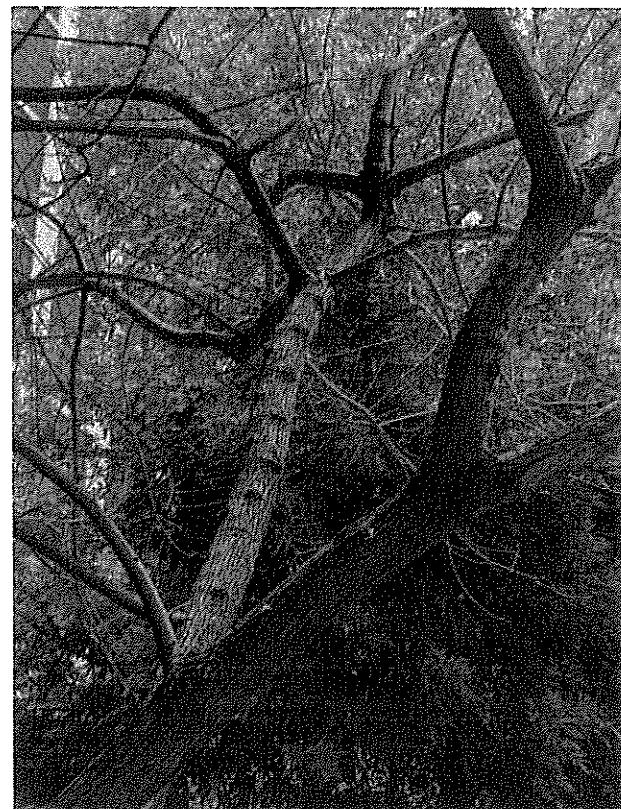
Nro: 2214 E

Fresno de mediano porte, totalmente seco e inclinado hacia la calle. Se recomienda proceder a su extracción.

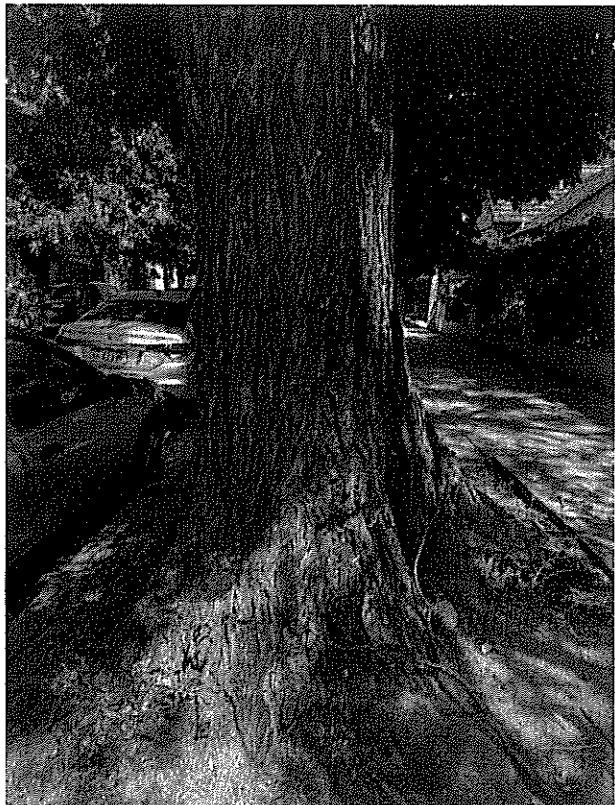
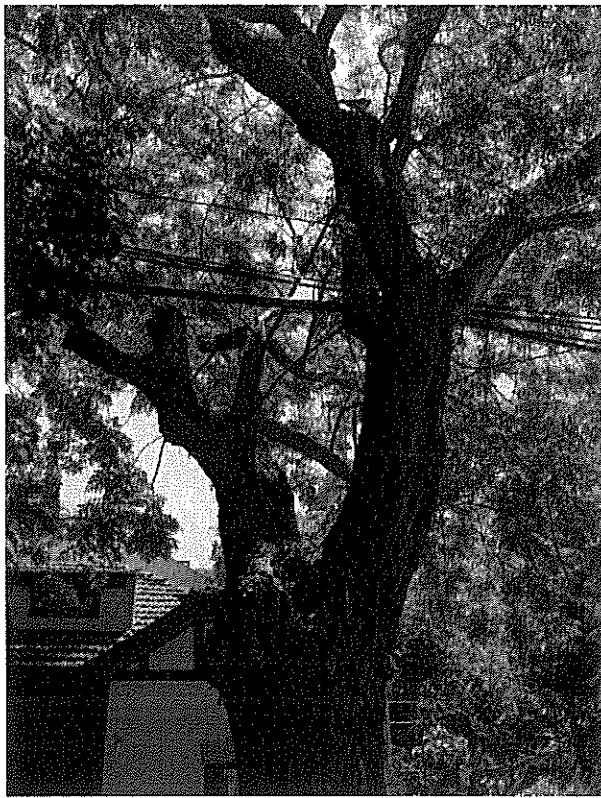
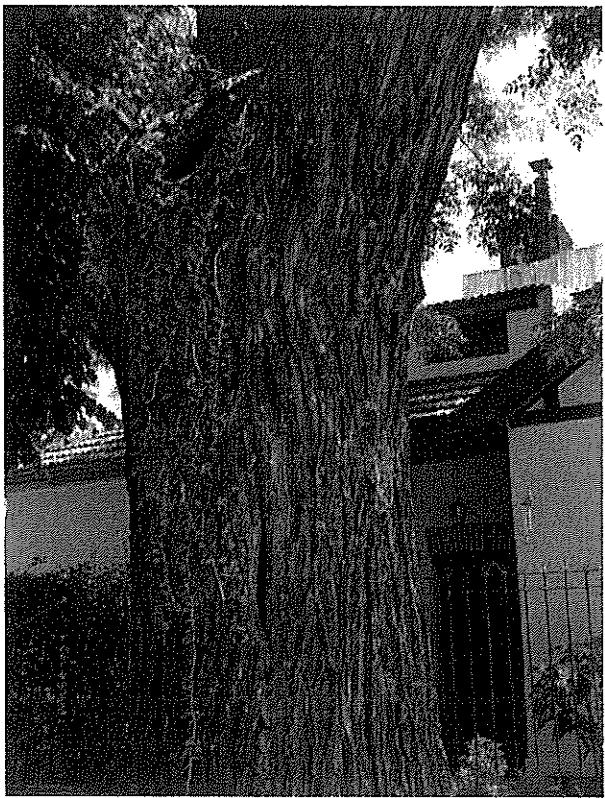
Multiples cavidades en la zona media y alta del fuste, ramas primarias quebradas y cavidad en la zona de inserción con el fuste. Ejemplar con historial de fallas. Lateral de la base del fuste en estado avanzado de pudrición blanda.

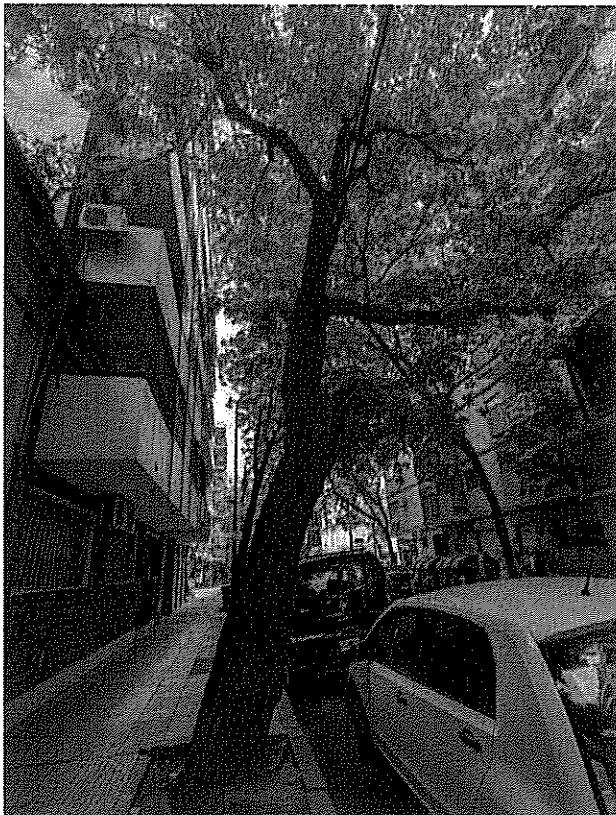
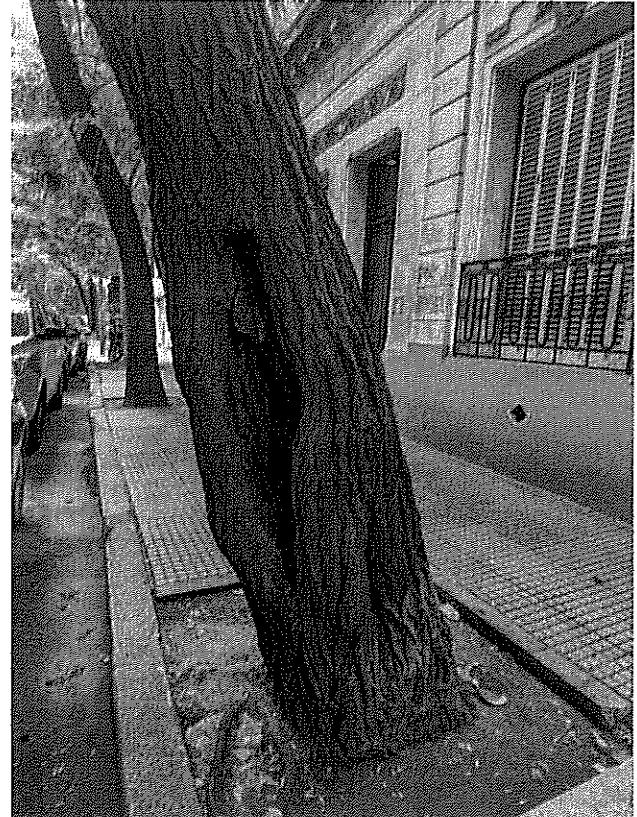
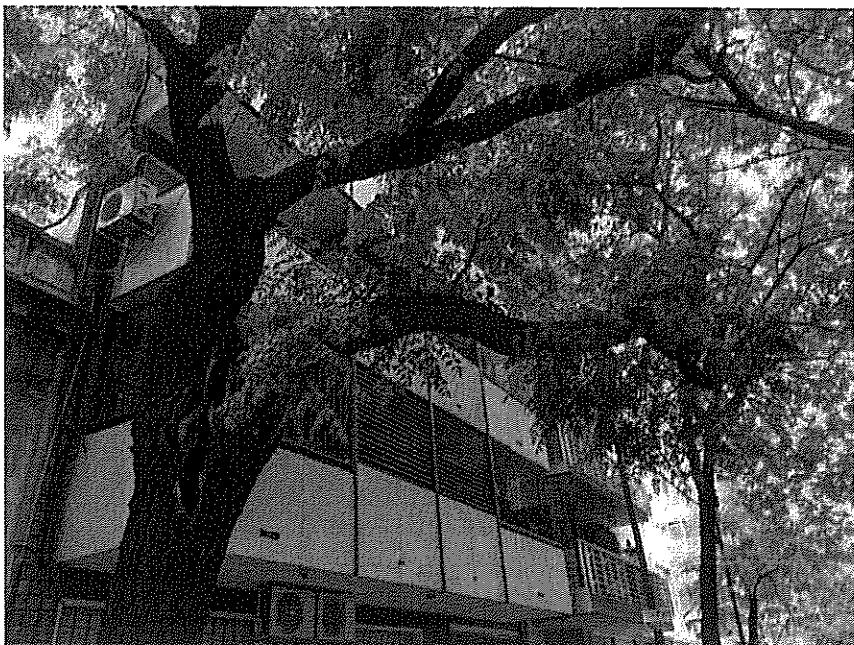
Nro: 2537 LD

Cavidades significantes en el fuste, rama primaria con daños mecánicos en la base de inserción con el fuste. Quiebre expone cavidad interna del fuste en la zona media. Inclinado hacia la calle.

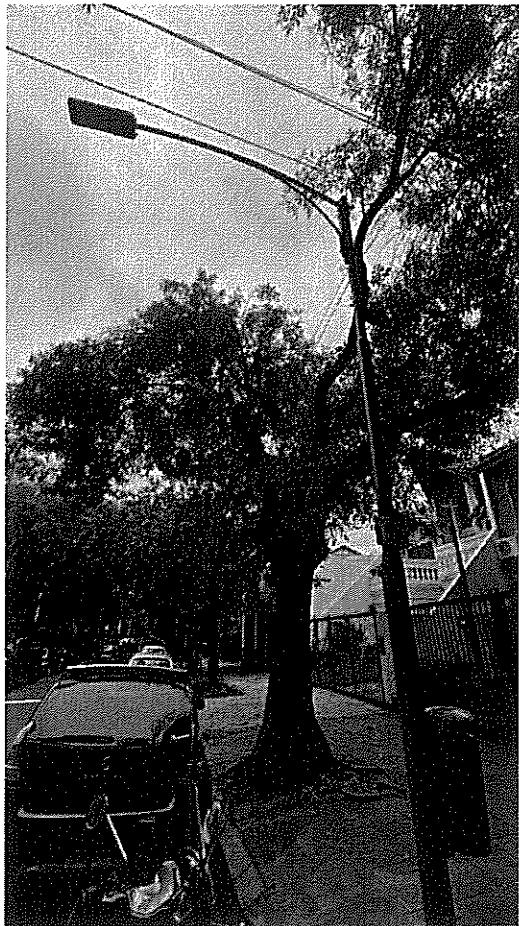
Nro: 4856 E

luego de la tormenta y la caída de un brazo principal quedó un desgarro incorregible, por lo que al corregir dicho desgarro quedaría muy desbalanceado todo el ejemplar, se recomienda la extracción para evitar la caída del mismo y daños mayores.

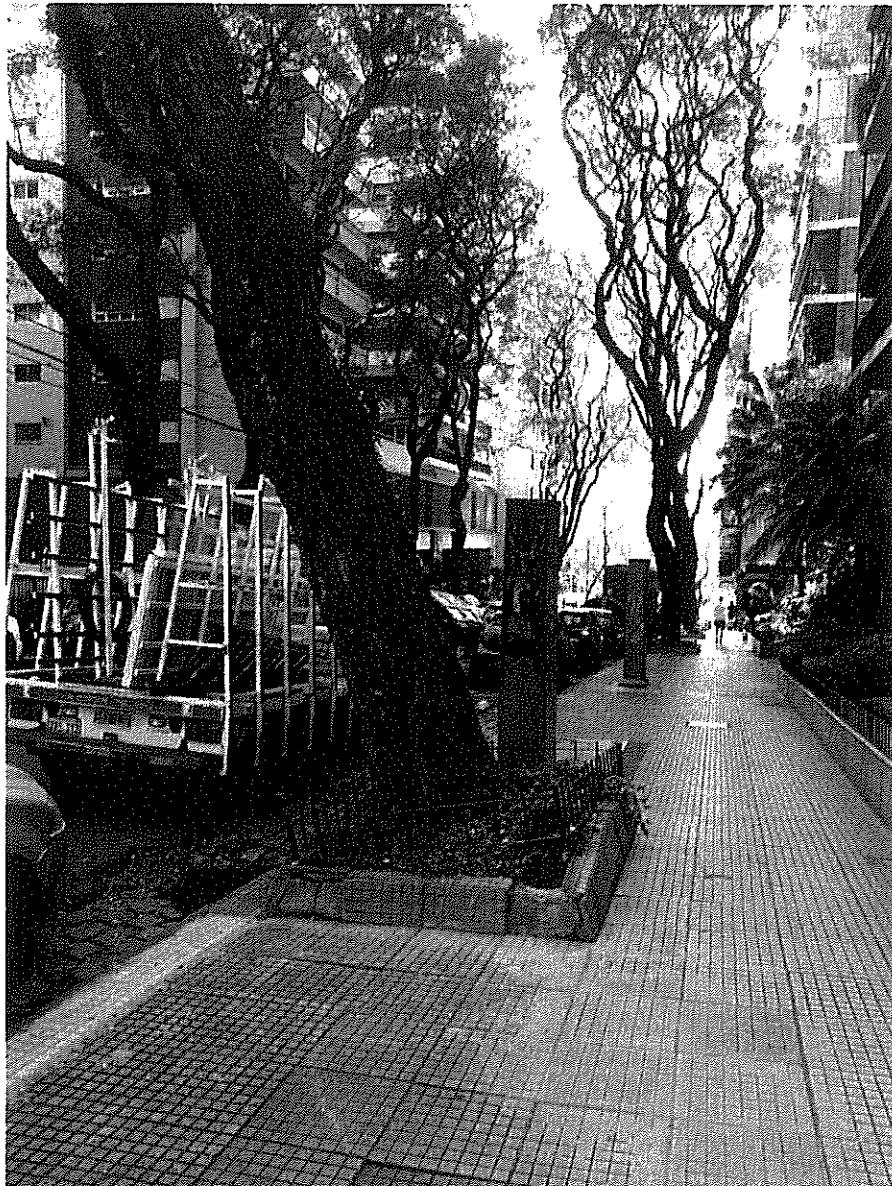
El árbol se encuentra con una inclinación menor a 40° pero hacia la calle y esta inclinación ha ido avanzando con los años. Se ha generado rotura de plantera y levantamiento de baldosas y reja de la misma plantera hacia el lado opuesto a la inclinación. También se observan grietas y cavidades en el fuste.

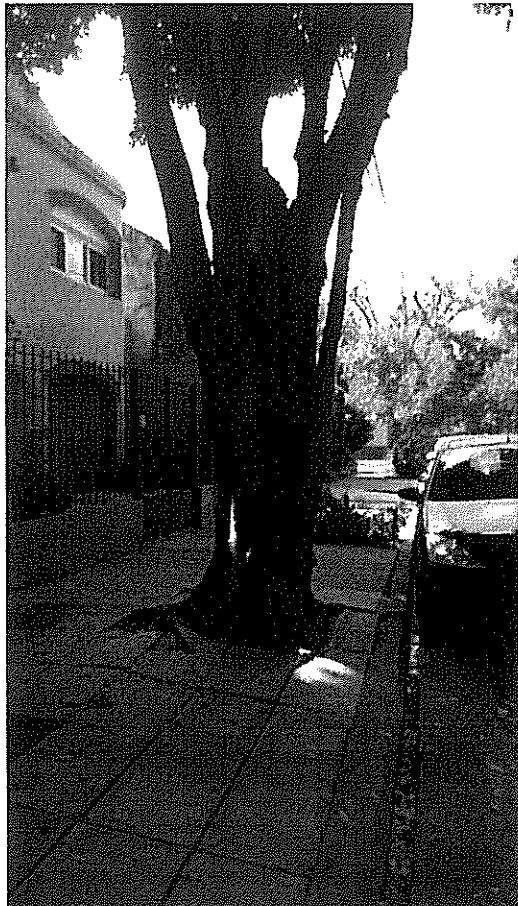
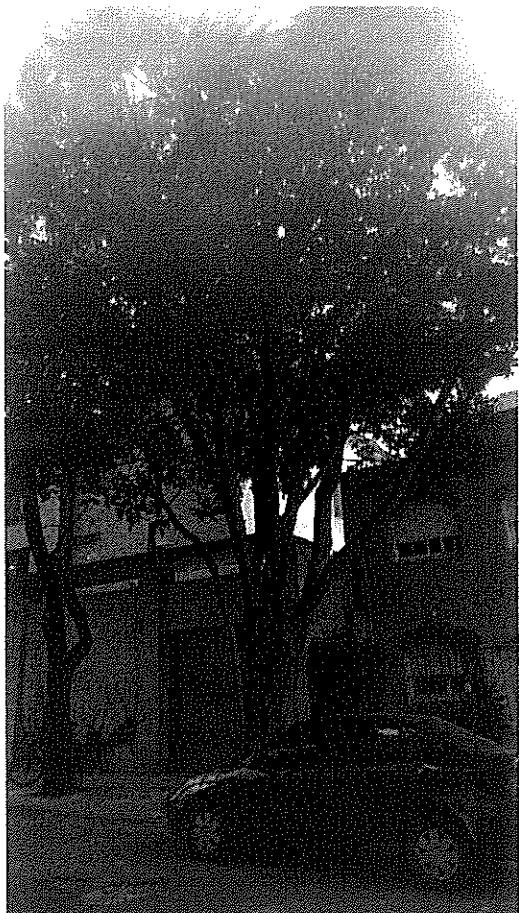
Nro: 1133 Ref.

Ejemplar de especie no permitida generando daños severos en acera. Se recomienda su extracción y reposición con un árbol apto para arbolado de alineación.
